# 吹き払い柵の防雪機能と積雪深の関係について

渡邊崇史, 金子学, 松澤勝\*1

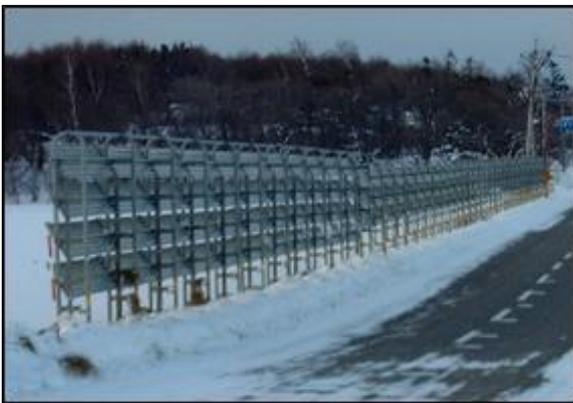
写真-1 吹き払い柵の設置状況

北海道の国道では、吹雪による視程障害が道路交通に与える影響が大きく、多数の車両が立ち往生する吹雪災害が発生している。このような吹雪への対策として、道路管理者による防雪柵の整備が進められてきており、上下二車線の道路には、道路敷地内に設置可能な吹き払い柵(写真-1)が用いられることが多い。吹き払い柵は、視程障害対策に用いられる施設で、傾斜した複数の防雪板により風の流れを下向きに変え、ドライバー目線での飛雪を減らし、視程障害を緩和する。柵を通過した飛雪は道路上に吹き付けられるが、同時に、高さ1m程度の下部間隙から吹き出す強風により道路上の雪を吹き払う(以降、視程障害緩和機能と吹き払い機能をあわせて防雪機能と呼ぶ)ものである(図-1)。しかし、多雪地域では、積雪により下部間隙が狭められ、吹き払い機能が低下し、道路上に吹きだまりをつくるため、適用できない<sup>1)</sup>。また、吹き払い柵の下部間隙がどの程度埋まった時に、どの程度の防雪機能を有するのかについては定量的に明らかではない。そこで、本研究では、当研究所が北海道石狩市郊外に所有する石狩吹雪実験場(図-2)に設置した吹き払い柵周辺について現地観測を行い、積雪深が吹き払い柵の防雪機能に及ぼす影響について調査したので報告する。

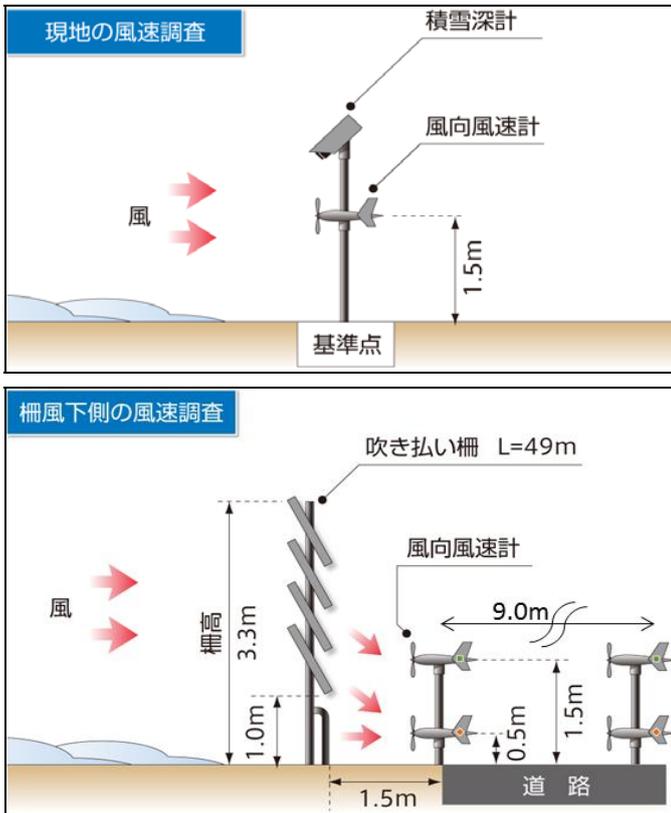
図-4 観測機器配置図

観測位置の詳細、および観測機器の配置について図-3 と図-4 に示す。現地の気象状況を把握するため防雪柵の風上側に基準となる観測点(基準点)を設け、積雪深とドライバーの視線高さを想定した高さ 1.5m の位置での風向・風速の観測を行った。また、吹き払い柵の防雪機能を把握するため、吹き払い柵設置箇所の2車線道路について、道路風上側路側(柵風下側 1.5m の地点)と、道路風下側路側(柵風下側 10.5m の地点)で、下部間隙の中心の高さ(0.5m)と、ドライバーの視線高さ(1.5m)での風向・風速の観測を行った。観測は 2011 年度冬期に実施したが、道路風下側路側については、2012 年 1 月以降は吹きだまりに風速計が埋没したため、データを取得できていない。

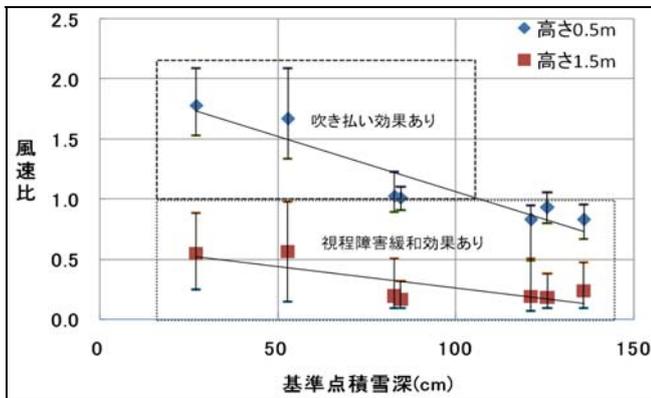
図-9 積雪深と風速比の関係

図-9 は、吹き払い柵風下側 1.5m 地点の風速と基準点風速の比(以降、風速比と呼ぶ)を 1 事例ごとに平均したものと、

積雪深との関係を示したものである。図中、風速比の平均値の近似直線と、1 事例毎の最大から最小値の範囲を併記した。高さ 0.5m の風速比が 1 を超える領域では、風が強められることにより吹き払い効果を発揮すると考えられる。下部間隙の中心の高さの風速は、積雪深の増加とともに低下し、積雪深 100cm 以上では基準点風速を下回った。高さ 1.5m では、平均の風速比が約 0.5 以下と低く、これにより空間を流れる雪粒子の量(飛雪流量)が抑制されるため、視程障害の緩和に効果があると考えられる。吹き払い柵の適用条件として、現行のマニュアル<sup>1)</sup>では積雪深 1.0~1.5m では要検討とされる。これは、路面近傍の風速が低下することで、防雪板を通り抜けた飛雪が道路に吹きだまりを作り易くなるためである。今回の結果はこのことを裏付けるものである。

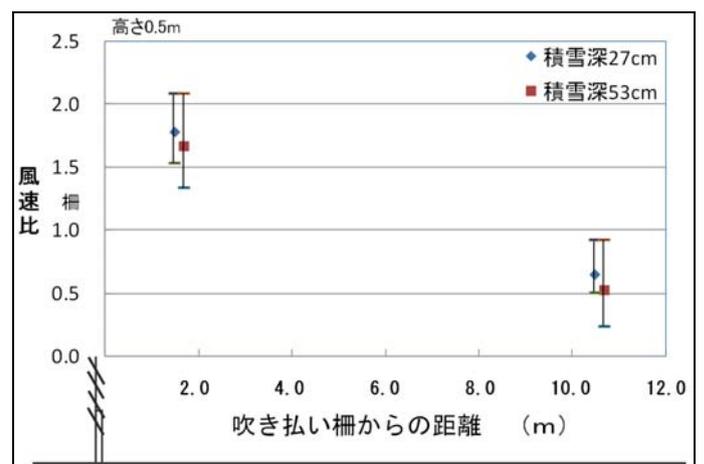
図-12 吹き払い柵からの距離と風速比の関係

図-10 と図-11 に示した 2 つの事例について、高さ 0.5m の風速と基準点との風速比と、吹き払い柵からの距離の関係について図-12 に示す。図中、風速比の平均値と最大から最小値の範囲を併記した。なお、積雪深 27cm と 53cm のグラフの重なりを避けるため、積雪深 53cm のグラフをやや右側に表示した。

下部間隙の中心の高さの風速比は、積雪深が27cmの場合、道路風上側路側(柵風下側1.5m地点)では約1.8、道路風下側路側(柵風下側10.5m地点)では約0.6となっていた。道路風下側路側付近では風速比が1を下回ることから、吹き払い効果は期待できない。一般に、吹き払い柵の吹き払い領域は2車線程度と言われているが、本観測でも同様の結果となった。また、積雪深が53cmに増加した場合には、風速比がやや低下するものの、その程度は小さく防雪効果の低下への影響はわずかであると考えられる。今後は、さらに詳細な観測を行い、下部間隙の閉塞状況が防雪効果に及ぼす影響について明らかにしたい。

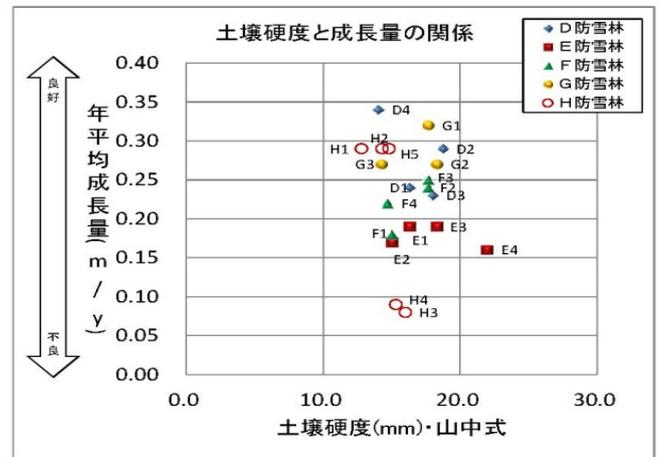
図5 土壌硬度と成長量の関係

図5に土壌硬度と年平均成長量の関係を示す。根系発達に阻害なしとされる土壌硬度は20~11 mm<sup>6)</sup>でありやや成長が遅いE-4地点以外はこの範囲内に収まっているが、土壌硬度と年平均成長量との間に特に関係は認められなかった。

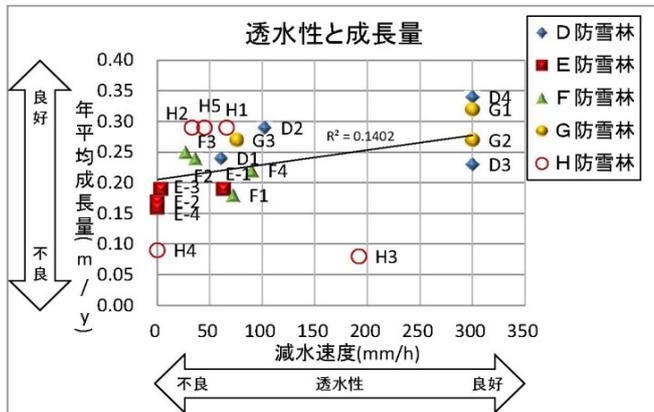
図7 透水性と成長量の関係

図7に簡易透水性試験による減水速度と年平均成長量の関係を、図8に減水速度による透水性の評価区分による年平均成長量の違いを示す。評価区分は「植栽基盤整備技術マニュアル」の判断基準値(表1)による。透水性が良くなるほど年平均成長量は大きくなる傾向は見ら

れるが相関は強くはなかった。H-3 地点の透水性は良好と判断されるが、土壌密度が大きいいため生育が良くない可能性がある。また、生育不良の症状が見られたE-2、H-4 地点は透水性不良だけでなく密度も  $1.6\text{g/cm}^3$  を超えており不良要因としては土壌密度と透水性（排水性）の両方に問題がある可能性が高い。

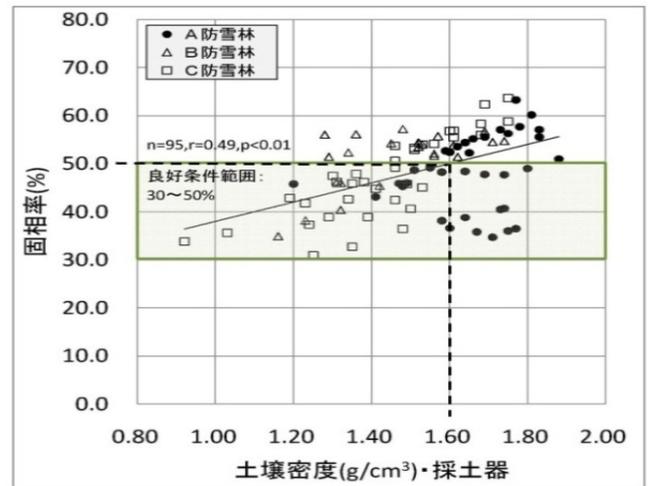
図9 土壌密度と固相率の関係<sup>9)</sup>

図9にこれまでの土壌断面調査結果<sup>8)9)</sup>による土壌密度と三相比の内の固相率との関係を示す。「道路緑化基準・同解説」<sup>7)</sup>によると根群伸長良好条件の範囲としてとして固相率は 30~50%とされている。土壌密度が  $1.6\text{g/cm}^3$  を超えると固相率の適正範囲 50%を超えるケースが多くなること、さらに今回の調査結果から外観的に生育不良の症状が見られた地点の土壌密度が  $1.6\text{g/cm}^3$  を超えていたことを考えると生育不良要因を推定する上で一つの目安になるものと考えられる。

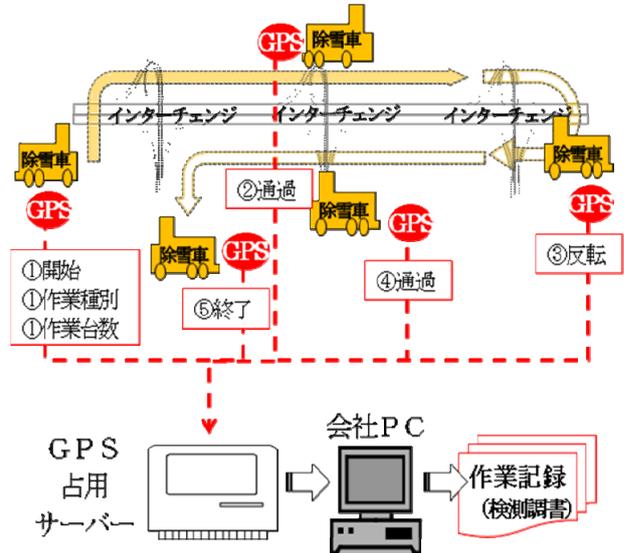
【図-1「GPSを活用した新システム」】

【図-1】に示す通り、除雪車両がICを通過・反転したタイミングのGPS位置情報から「開始・終了時間」「作業種別」「作業台数」の記録をデ

ジタル無線から専用のサーバーに送信し、会社PCより作業記録を印刷するシステムを立案した。

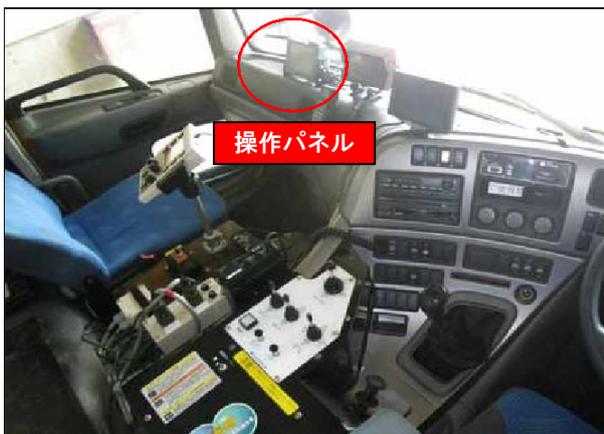
【図-2「運転席内に配置した操作パネル」】

操作パネルは助手席側に設置

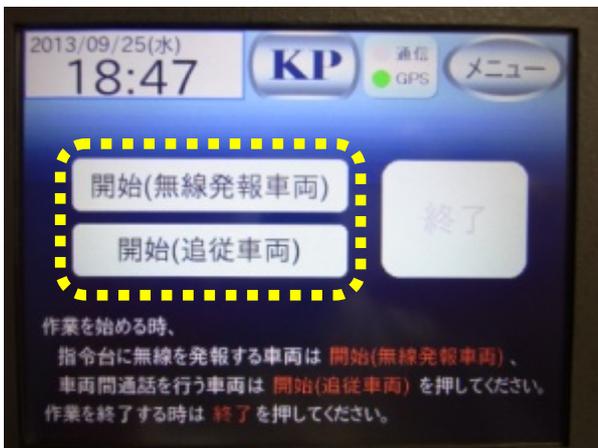
手順①GPS 操作開始

複数の車両による作業の場合は、代表車両と追従車両別に開始ボタンを選択

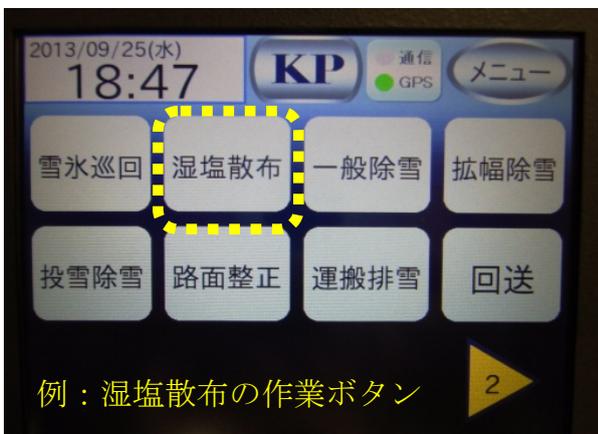
手順②作業種別の選択

GPS 作業記録の対象となる雪氷作業種別 10 種類を選択

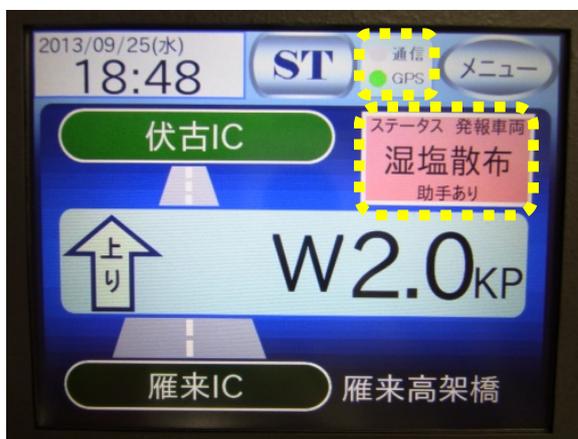
手順④GPS 操作完了

全ての操作完了後「●GPS 通信」と「作業内容（画面では湿塩散布）」を確認し作業開始

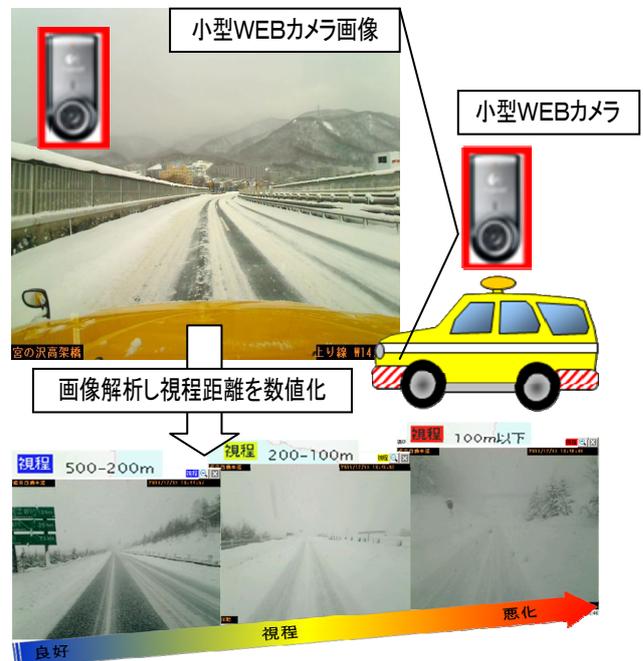
【図-6 小型 WEB カメラによる視程解析】

道路巡回車や路線バスに小型 WEB カメラを搭載し 200m 間隔で撮影した静止画像をインターネット回線で送信し、ドライバー目線による視程距離をリアルタイムに解析し、吹雪等による視程悪化や解消のタイミングを瞬時に捉え、吹雪通行止時間の短縮に活用【図-6】

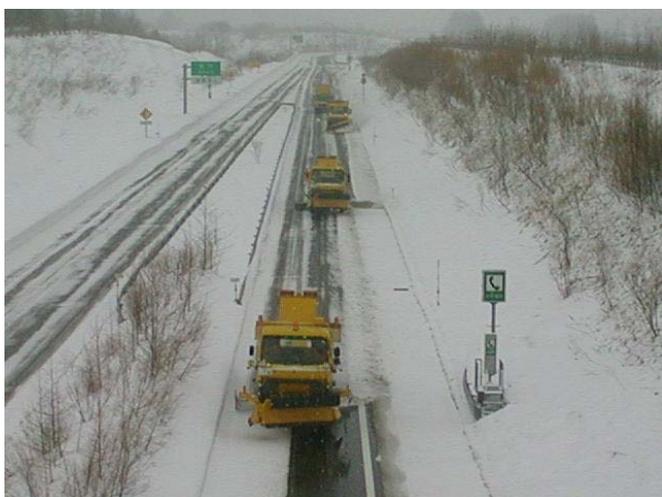
（写真1）新設除雪（梯団除雪）

冬期の雪氷対策作業は、めまぐるしく変化する気象との戦いで、除雪作業と凍結防止剤散布が主作業となり、限られた人員と機械配置の中で、冬期雪害対策作業を実施している。高速道路の除雪作業方法は、お客様車両の安全を考慮し、主に除雪車両を追越禁止とする新設除雪（梯団除雪）作業（下記写真1）を行っている。また、路面凍結によるスリップ防止対策として、凍結防止剤散布作業（下記写真2）の実施などが主な作業であるが、その他、路肩拡幅作業や各種施設の除雪作業などを実施しているが、今回の説明からは割愛しております。

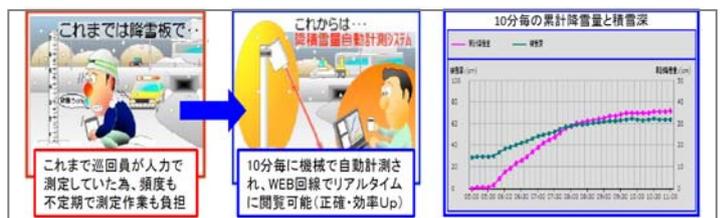
### ③ 降積雪量を10分毎に自動計測 (図 14)

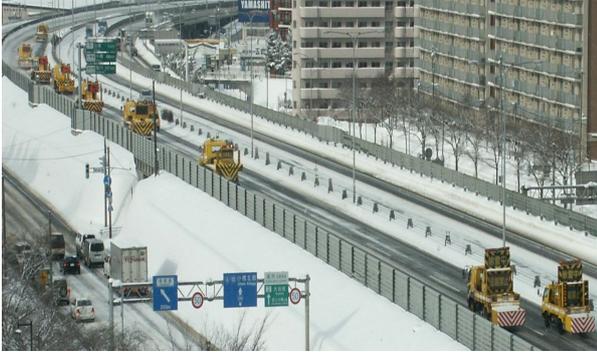
【図-3 「マルチ梯団除雪による作業状況」】

以上の現場状況を踏まえ、雪氷作業時間を短縮させる方法として、従来 4 台で実施している作業を 9 台に増車し、除雪作業に時間を要していた出入口部のバック作業を解消する「マルチ梯団除雪」により短時間作業を実現した。【図-3】

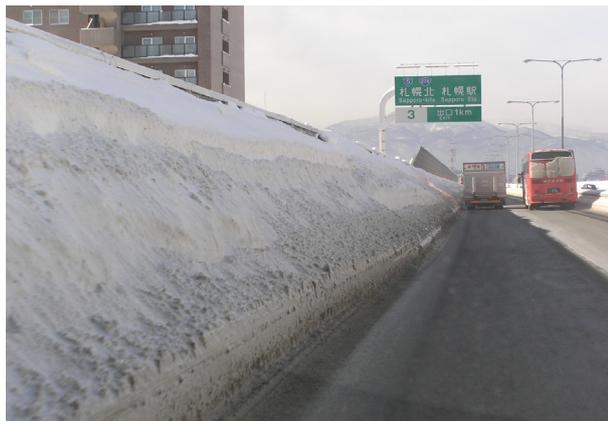
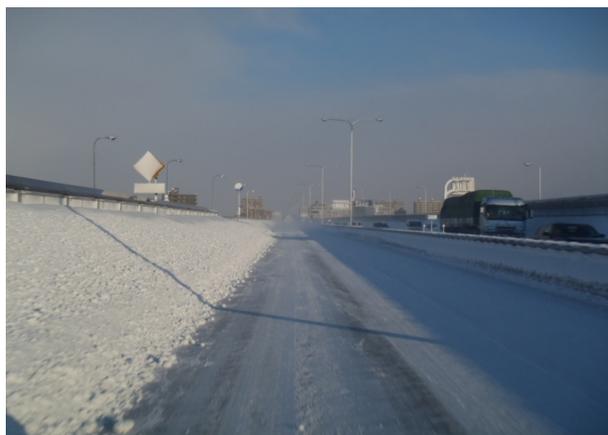
【図-6 高架区間における滞雪状況】

また、本線の道路構造は、都市部で全線高架区間のため、路肩幅員が狭小であり、高速道路上の降雪を一時的に滞雪させるヤード（路肩）が狭いことから、長時間の降雪に耐えられない道路構造となっている。【図-6】

上記 2 枚の写真は、本線除雪により路肩の滞雪スペースに積み上げられ飽和した状況

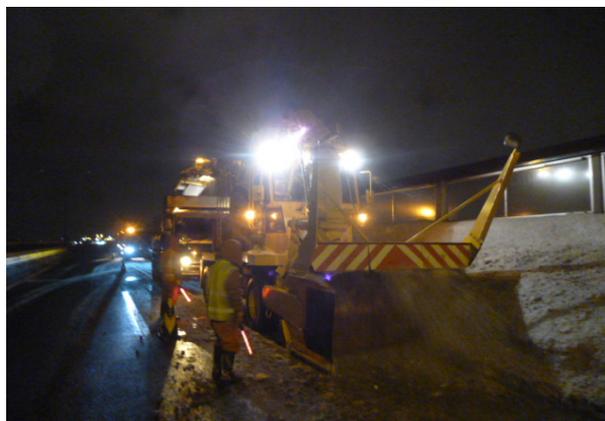
夜間通行止中のロータリー除雪車作業

なお、計画排雪の作業については、路肩が狭い中での作業となるため、車線規制か通行止の実施が不可欠であり、極力交通量の少ない夜間の時間帯が一般車への影響が少ないと判断し、夜 10 時～翌 5 時の時間範囲で実施している。【図-7】

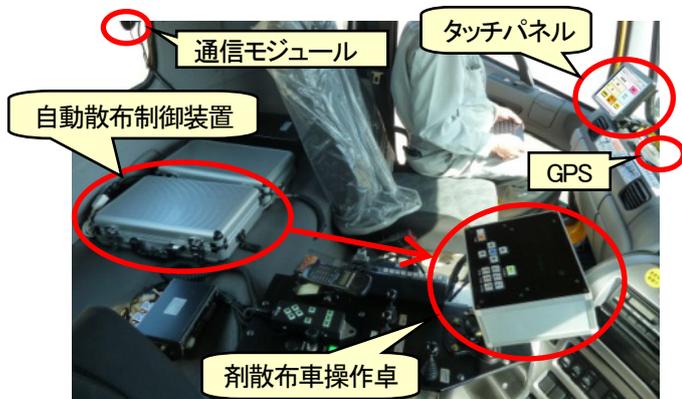
図4 凍結防止剤自動散布装置搭載状況

凍結防止剤自動散布システムは、CAIS®の路面状態のデータベース（以下、「DB」とする）、WEBサーバ、自動散布制御装置、凍結防止剤自動散布ソフトからなる。剤散布車に搭載する機器は、自動散布制御装置、タッチパネル、GPS、通信モジュールである（図4）。自動制御は、剤散布車操作卓に自動散布制御装置をシリアル接続することで実施している。

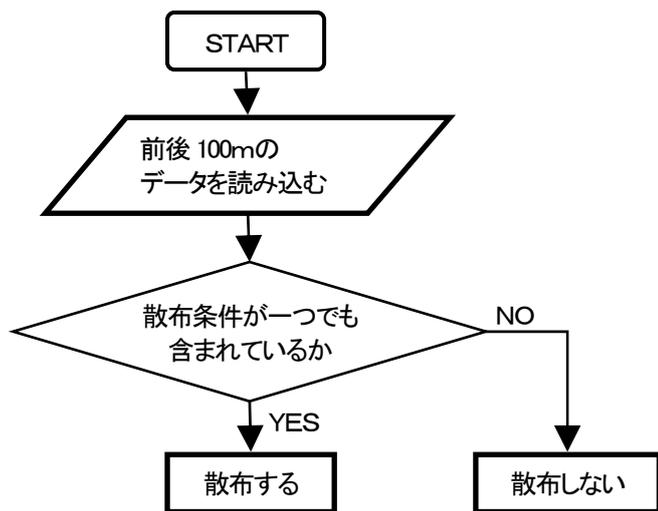
図7 散布フローチャート

図7に散布フローチャートを示す。路面状態の入力および散布条件の出力は、位置把握システムにより100m毎に行われ

る。前後100mのデータを読み込み、散布条件が一つでも含まれていると散布する設定とした。つまり、浸み出し箇所の前後100mを余分に散布する仕様である。表1に剤散布車の設定条件を示す。

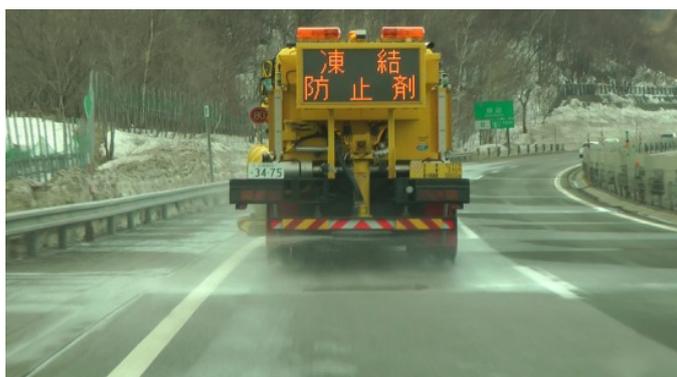
図8 浸み出し箇所への自動散布状況

CAIS®による浸み出し箇所の抽出、凍結防止剤自動散布システムによる散布フローチャートに基づく自動散布は、3回の試験とともに浸み出し箇所の前後区間へピンポイントに散布できることを確認した。図8に浸み出し箇所への自動散布状況を示す。

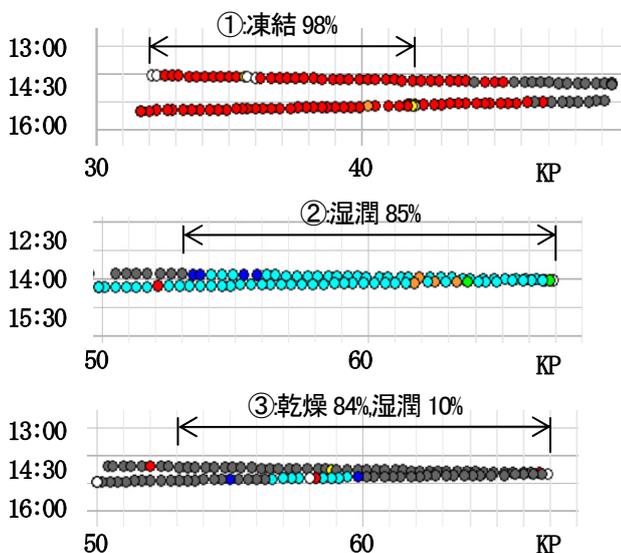
図10 2013年2月初旬の路面ダイヤグラム

- ① 路面状態がほぼ凍結路であると散布量に違いは見られない
- ② 路面状態がほぼ湿潤路面であると固形剤の散布量に相違は無いが、溶剤の削減効果がある
- ③ 乾燥路の割合が高いと適正散布による凍結防止剤の削減が期待できる

凡例: ●凍結路、●圧雪路、●積雪路、●シャーベット、●湿潤路、●半湿路、●乾燥路、○未判定

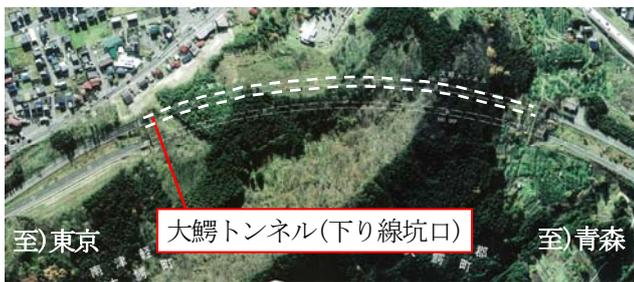
図－2 平面図

道路構造の問題点としては、坑口手前35mで縦断勾配が上り1.5%勾配から下り2.8%勾配に変化することから、車両は加速した状態でトンネル内を走行し、更にはトンネル内で平面曲線半径R＝890であり進行方向の見通しが悪い（写真－2）。

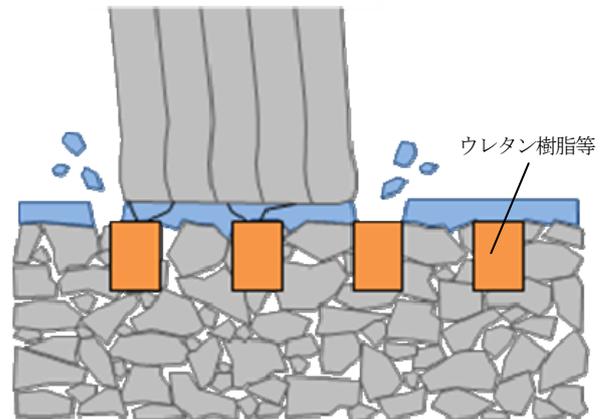
図-3 グルーピング充填型

グルーピング充填型は、舗装表面を縦断方向に切削したグルーピング溝にゴムチップ及びウレタン樹脂を充填する工法である。グルーピング充填型の施工前後の事故件数を比較すると東北における高速道路において平均2.0件/年から0.3件/年(平成15年~平成23年)に減少しており良好な結果が得られている。但し、排水性舗装にグルーピング充填型を適用すると、表層の骨材の密度が低いことからグルーピング溝と骨材の境において舗装が劣化・飛散するといった事例があり再施工が必要となる。更に補修の際には、再度舗装を施しグルーピングを設けるなど維持管理に手間を要する。大鰐トンネル内の坑口付近は排水性舗装のため、既存の舗装を活かすとともに再施工による維持管理費の削減も含めて検討した結果、グルーピングの必要がない空隙充填型のアメリウレタンを採用した。

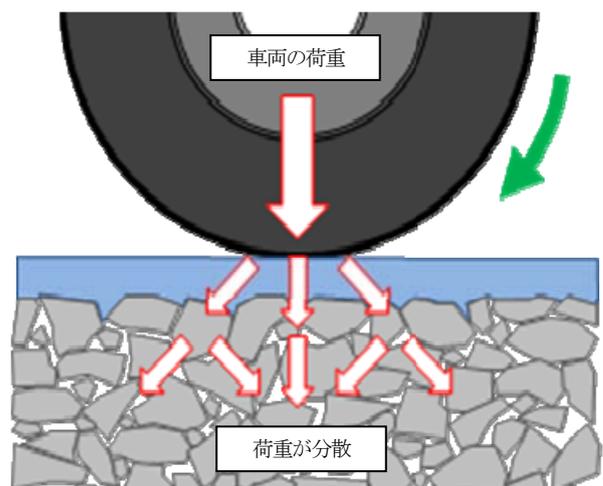
図-4 通常の舗装における車両荷重の分散

本工法は排水性舗装などの表層の空隙にウレタン樹脂を充填し、ウレタン樹脂の撥水性能による着氷防止効果や充填した舗装母体からの反力により氷着を破碎するものである。通常の舗装の場合、氷が舗装面に密着しているため、車両の荷重が横方向に分散し破碎するほどの力が加わらない(図-4)。一方、本工法は、ウレタン樹脂により舗装面と氷板が接合されていないため荷重が分散されず、ウレタン樹脂と一体化した舗装母体から反力が発生するため小さな力で氷板に亀裂を生じさせ、はく離・破碎を起こすものである(図-5)。一軸圧縮強度試験結果では1cmの氷板が破壊する荷重は密粒舗装で約500kg必要であるのに対し、本工法ではわずか約40kgの載荷で氷板が破碎される結果となっている。よって、一般道ではアイスバーンとなった場合でも氷板が破碎しやすいといったことから早期の路面露出が期待できる。

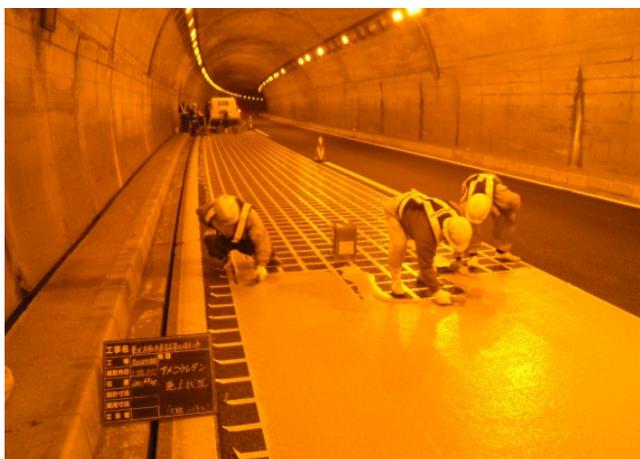
写真－3 ウレタン樹脂充填状況

本工法の施工手順として、はじめに表層部の目詰まりとなる土砂などをエアークレーンや掃除機により取り除き、位置出しを行う。その後ガムテープによりマスキングを行い、プライマー塗布後にウレタン樹脂をコテで舗装空隙部に擦り込むように平滑に敷均し、舗装空隙部のウレタン樹脂はできる限り薄くなるよう充填するものである（写真－3）。硬化後には珪砂を散布し2時間程度の養生を行うもので、すべて人力施工となる。この工程の中で清掃作業を怠るとウレタン樹脂が充填されずに舗装表面に覆い被さった状態となり剥がれやすくなるため、品質を確保するためには清掃が重要になる。

なお、ウレタン樹脂の面積は、1マス200mm×200mmとなり各々のマスに50mmの隙間を設けている。隙間を50mm設けているのは、舗装面全体に占める充填箇所を必要最小限に抑え、舗装が有する排水機能を損なわないためである。

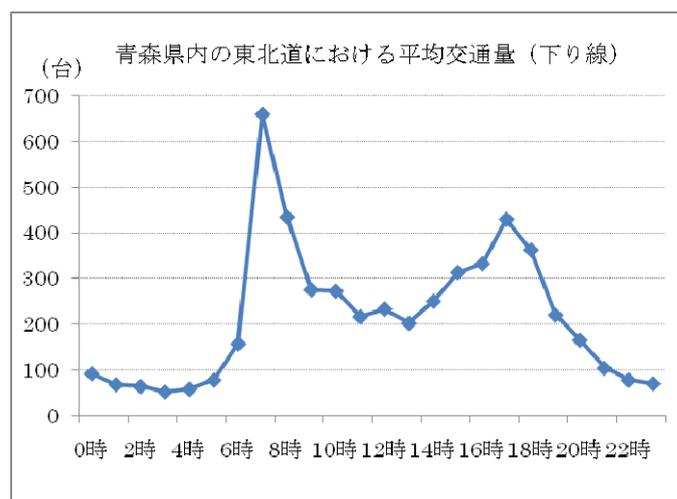
図－6 青森県内の東北道における平均交通量

本工法は車両の荷重により氷板を破碎するため、交通量が少ない場合に効果が発揮されにくい工法となっている。図－6は、平成25年1月の平均交通量の交通量を示しており、22時から5時までは約100台以下となっている。特に2時から3時では50台を下回り、路温も低下しやすい時間帯でもあるため、路面凍結に伴う事故が懸念された。しかし、平成24年度も豪雪に見舞われたものの平成23年度の冬期事故件数8件に対し、現在（平成25年9月末）までに1件も事故が発生していない。これによりトンネル内事故による

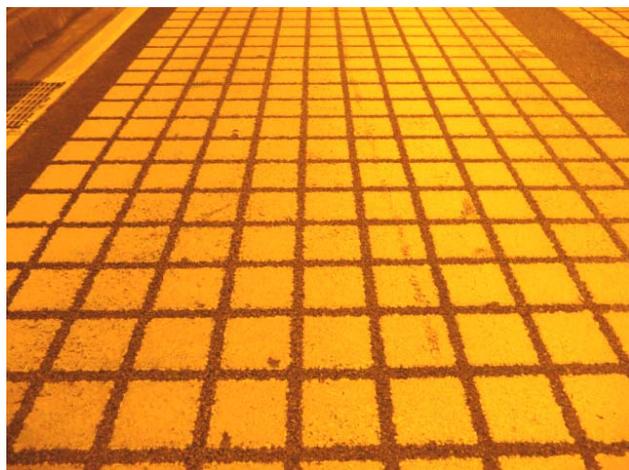
写真-6 凍結抑制舗装の現況 (施工後約1年)

大鰐トンネルが位置する碓ヶ関IC～大鰐弘前ICの交通量は約4,500台/日であるが、カーブが起因と想定される摩耗によりウレタン樹脂の損傷が発生しやすいものと考えられる。現在のところ、再施工するほど損傷はしていないものの部分的にウレタン樹脂の剥がれが確認されている(写真-6)。

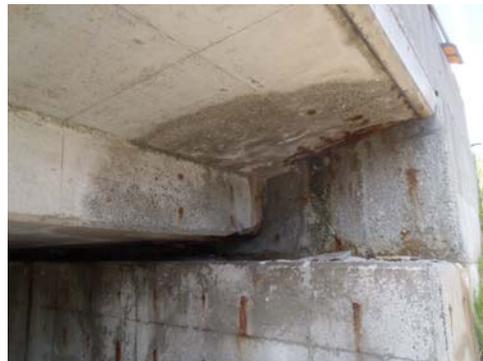
写真-1 橋梁桁端部損傷状況

東北地方の高規格道路で使用されている凍結防止剤の多くは，塩化ナトリウムを主原料としており，路面上の雪や，雪が解けた際の融雪水中には多くの塩化物イオンが含有している。この凍結防止剤を含有している水分が，橋梁をはじめとしたコンクリート構造物へ作用することで，コンクリート中へ塩化物イオンが浸透し，コンクリート中の鉄筋を腐食させる塩害が生じる。特に，この塩害が生じている部位は，橋梁伸縮装置部から漏水が生じている桁端部や橋面水が滴下する地覆部であり，特に桁端部には，支承やPC鋼材の定着部などの構造上重要物が設置されていることから，早急に伸縮装置などからの漏水や塩害による損傷対策を実施する必要がある。

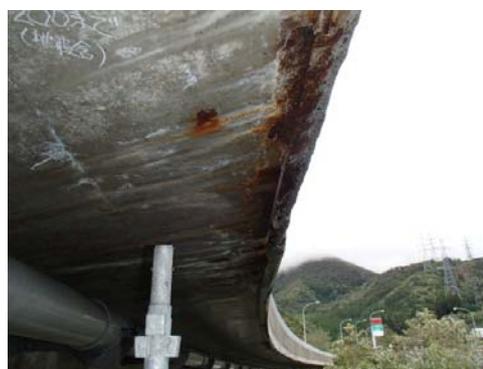
写真-2 地覆下面・張出下面損傷状況

しかし，この構造の場合，直接コンクリート躯体自体で水を切るため，水切り内部に滞水し，凍結防止剤を含有した水分が作用する環境では，塩害によるコンクリートの剥離などの損傷が生じ，水切りとしての性能を十分に発揮しない場合も多く見受けられる（写真-2）。

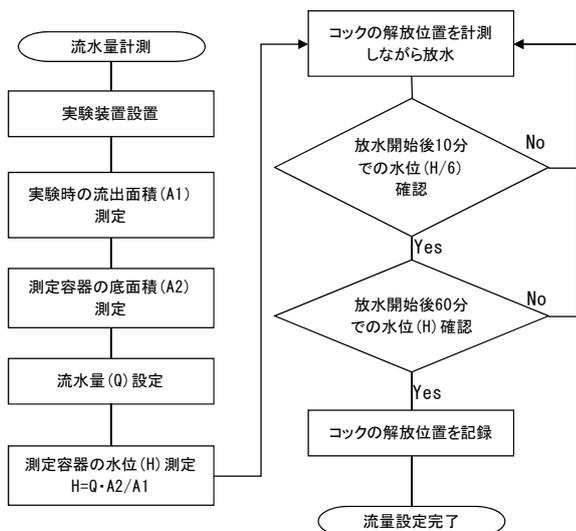
図-7 流量設定フロー

散水実験における散水量は、冬期または融雪期のコンクリート上を“ひたひた”と流れる量、近年多発している時間雨量100mm超の豪雨、それ以上の想定外の豪雨の3パターンとしている。この散水量は、予め体積を求めた水槽に、規程の時間で溜まる水量に調整し、実験時は常に一定の水量で散水

した。コンクリート上をひたひたと流れる量に関しては、目視により水量を調整した。流量設定フローを図-7、散水実験概略図を図-8に示す。

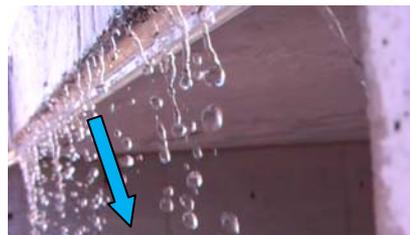
写真-9 20mmモデルの場合

ズは、どのような水量でも水を切る効果を有し、生産時の材料使用量も少ない、高さ30mmが最適であると考えられる。

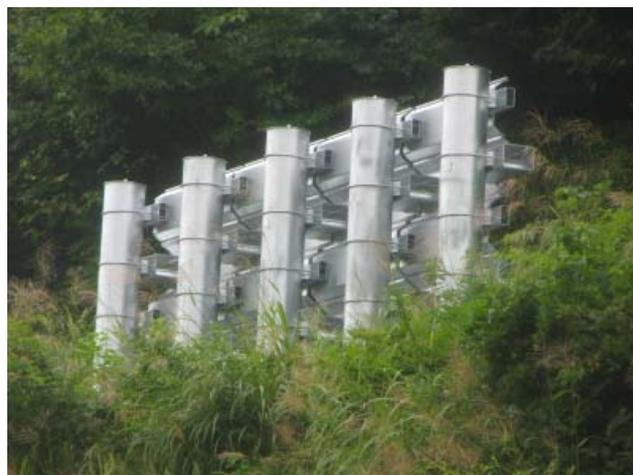
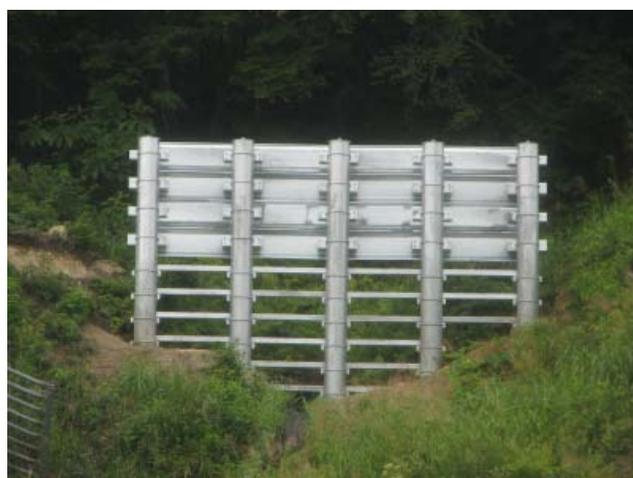
写真-2 雪崩防護柵

ただし、毎年春先に斜面の積雪がブロック化し、小規模な崩落が発生しているとともに、表層雪崩のように積雪条件や気象条件に左右される雪崩は、発生の可能性を否定できないため、対策工法の検討を行い、雪崩防護柵を設置した。(写真-2・写真-3)

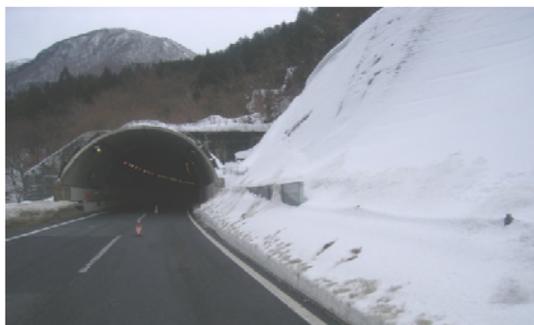
写真-4 笹谷TN西坑口 対応前

2011年2月に笹谷トンネル西坑口のり面（コンクリート

擁壁）上の積雪が崩落し、本線へ流出した。事前対策として、落雪防止ネット・樹木伐採を実施していたが、2013年2月28日に落雪の危険性を確認した。その対応として、3月1日に路肩堆雪ポケットを確保することにより交通の安全確保を行った（写真-4・写真-5）

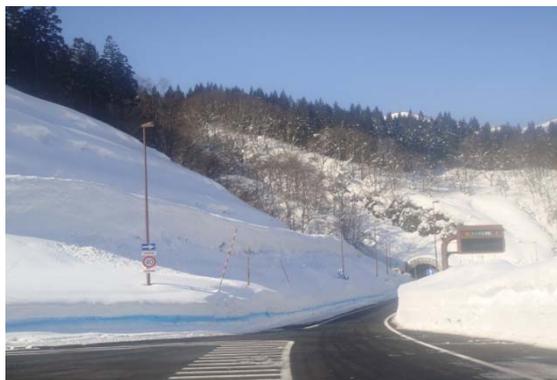
写真-6 月山湖PA(下り)対応前

2012年2月に、ブロックのり面上段のフェンス付近の雪底がランプ車道へ流出した。事前対策として、樹木伐採を実施していたが、2013年3月末の検討会で落雪の危険性を確認し、4月4日に崩落の恐れのある雪底の除去と堆雪ポケットの確保を実施した（写真-6・写真-7）。

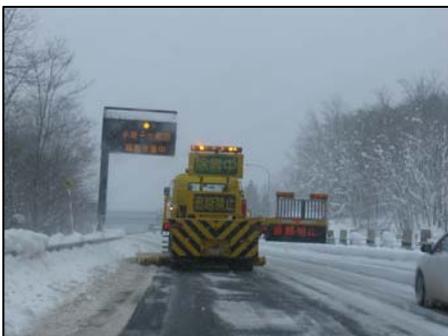
写真－２ 遮断機付き除雪車状況

除雪車（写真－２）で、走行車線を除雪する。遮断機付き除雪車とは、走行車線の除雪作業を除雪しながら、追越車線にお客様車両を進入させないようにする、除雪車両本体から右サイドに突き出した装置付除雪車である。初冬期、終冬期の除雪は、黒路面を維持できるように実施し、厳冬期は路面積雪量3～5 cm以上にならないように除雪を行っている。

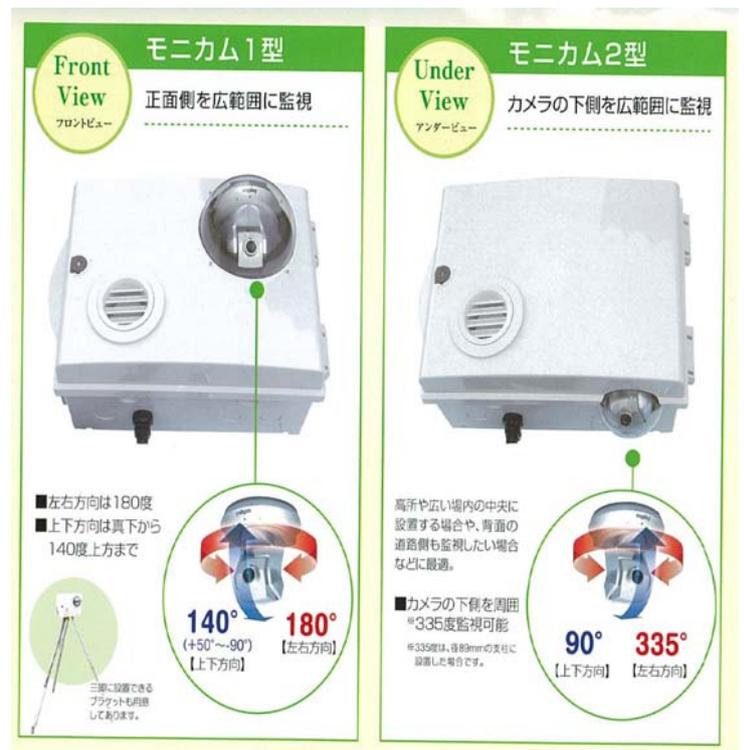
写真－３ WEBカメラ概要

WEBカメラは、写真－３のようにモニカム1型と2型の2種類があり、今回、左右方向が広範囲に監視できるモニカム2型を設置した。静止画像が10秒ごとに伝送されるタイプで、インターネット上でIDとパスワード入力によりどのパソコンからも映像の入手が可能である。また、カメラ方向やズーム倍率を自在に操作もできる。

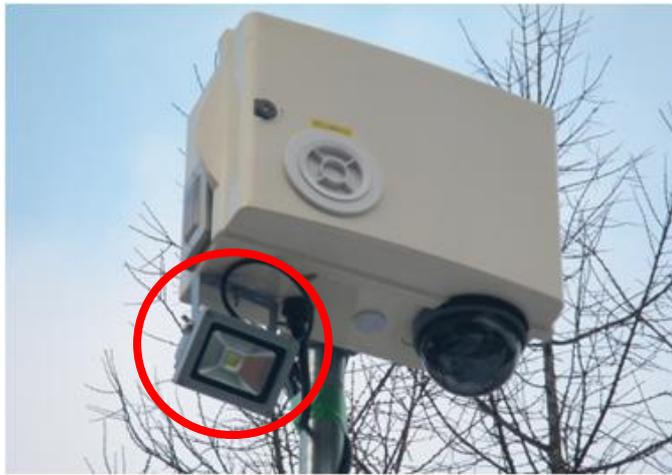
写真-4 LED照明状況

照明柱が近傍にない箇所については、夜間の視認性が悪いことから平成24年度からは、写真-4のようにLED照明を設置し、夜間の視認性を向上させている。LED照明は走行車両への配慮から下流側へ照射角150°で照射している。

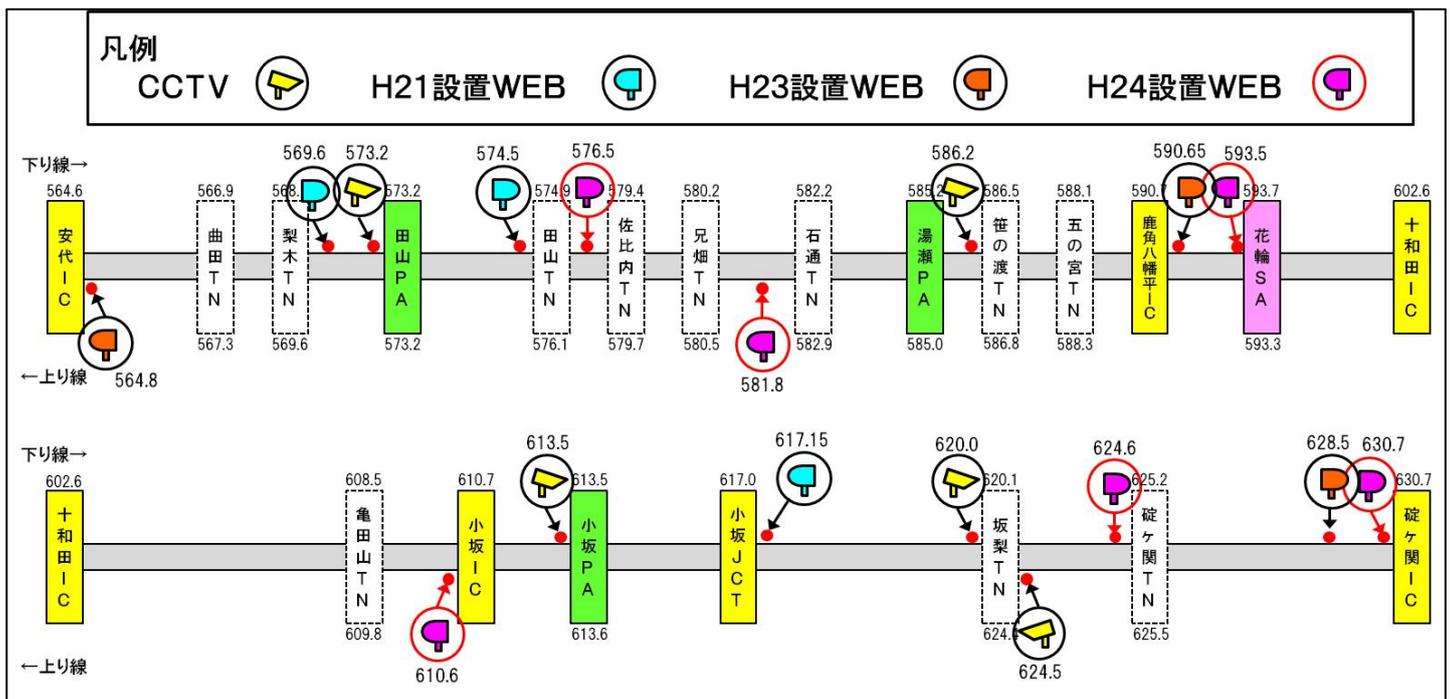
図-5 WEBカメラ設置箇所一覧

WEBカメラの設置場所については、雪氷作業指示者や交通管理隊等からの聞き取り及び現地確認により、吹雪多発箇所、事故多発箇所、線形の厳しい箇所を設置場所に選定した。図-5のように平成21年度に3台設置し、平成23年度からは6台に増設、平成24年度にさらに倍の12台に増設し、活用している。

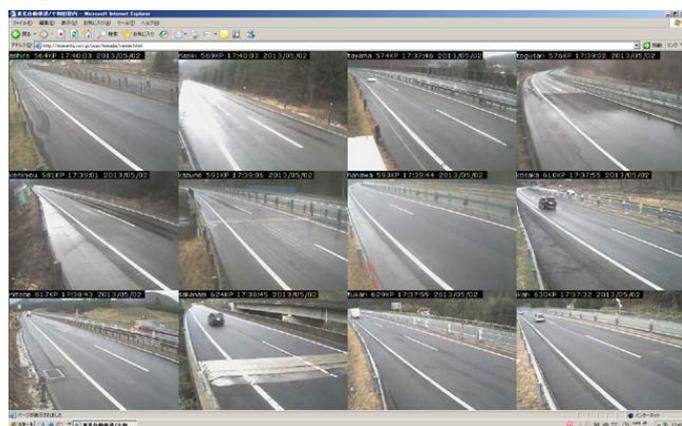
写真-7 モニターの状況（日中）

写真-7、写真-8はパソコンのモニターから見られる状況である。1つのパソコンで全箇所を把握できるようになっている。
