携帯回線を利用したLED標識による通行止め振分け作業の省略化

雪氷期における中分雪堤処理の効率化

北陸道における跨道橋などの落雪対策

時間降雪量計の開発について

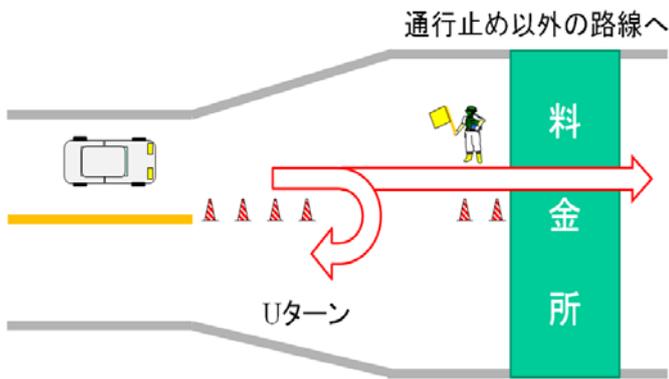
図-3 振分け作業

その振り分け作業とは、上下線の片方が通行止めとなっていない場合や一定の区間のみの通行止めとなる場合に料金所が閉鎖しない為、料金所の手前で一台一台確認をとり、通行止めではない本線方向へ進行させる車と通行止め区間を利用する予定だったお客さまをUターンさせるように誘導する作業である。

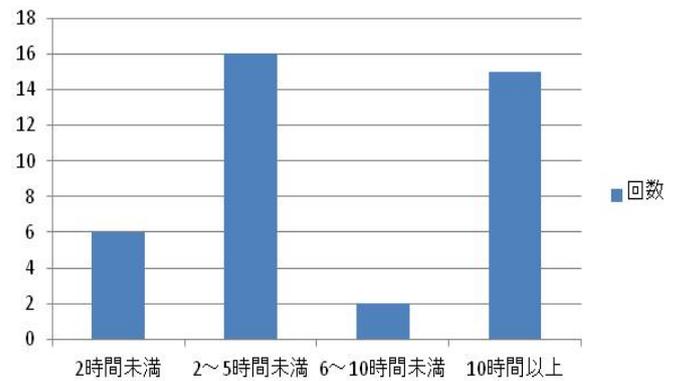
図-5 延時間別通行止め回数

図-5に延時間ごとの通行止め回数をまとめる。図を見ると平成24年度の当管内の通行止めは39回行っており、吹雪や事故による通行止めはその内の37回となっている。一回当たりの延通行止め時間は2時間未満の時もあれば、悪天候が長引いて10時間以上の通行止めとなる日もあった。延通行止め時間の平均は約7時間ほどである。今冬は10時間以上の通行止めが多く、本来ならば長時間の振り分け作業を行わなければならない為、非常に過酷な状況である。この携帯回線のLED標識を使用することで、振り分け作業を省略化でき、コスト削減や作業員の負担を減らすことが出来たといえる。また、限られた雪氷作業要員を振り分けに裂く必要がなくなり、除雪等作業に専念できることで除雪作業の初動から通行止め解除時間の短縮に繋がった。

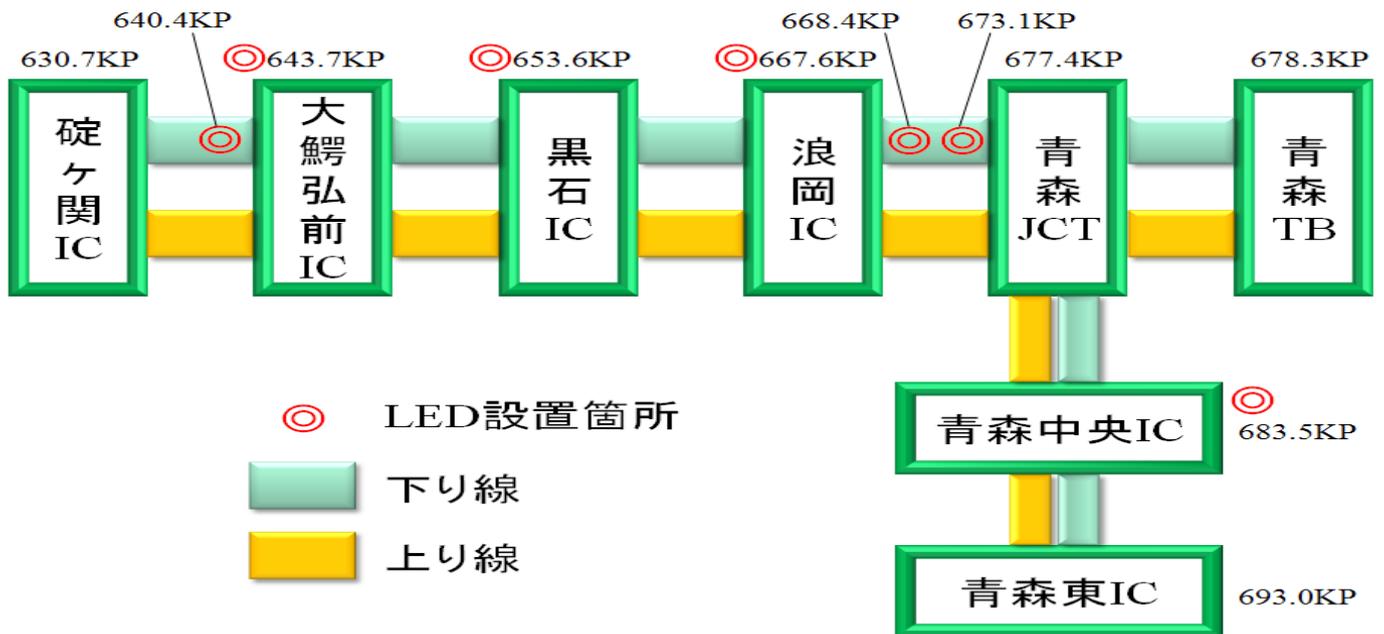
図-4 LED標識設置箇所

次にLED標識の設置箇所を図-4に示す。青森管内では大鰐弘前IC、黒石IC、浪岡IC、青森中央ICの各ICに1基ずつ設置している他に、下り線の大鰐トンネルの坑口に1基、下り線浪岡IC～青森ICの区間に2基と計7基設置している。ICに設置してある標識は普段でも使用しており、ETC挿入の確認等の標識で情報提供している。本線上の設置箇所は事故が多発している箇所や線形の悪いカーブやサグ部等の箇所ですべて車間や走行スピードに関する注意喚起をしている。

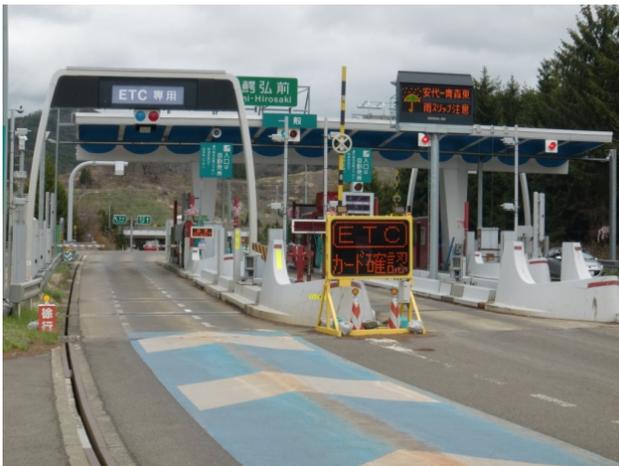
写真-1 日中の LED 標識設置状況

視認性においては標示面がドライバーの目線の高さであり、文字も大きい為、昼夜問わず視認性は良好であった。さらに吹雪時や日差しの強い時でもLED標識の字幕を視認出来、早期による状況把握が可能であった。また、標識上部に付属している黄色のLED標示は警告灯の役目を果たし、注意喚起の点で非常に役に立った。他には画面に表示できる文字数には限りがあるが、それを補うためにブリンク標示やアニメーションによる標示で対応が出来るので多岐の用途に利用出来ると思われる。

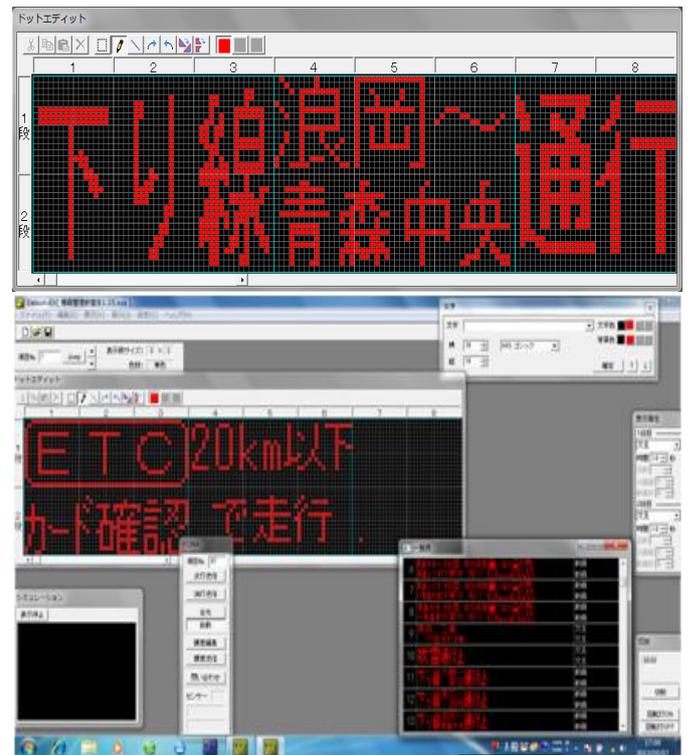
写真-3 LED 標識情報伝達の流れ

情報送信はノートパソコンと専用の端末に接続してある携帯電話から発信される。各ICに配置されているLED標識にも同じく携帯電話が装着されており、電話による発信・受信で情報伝達される仕組みとなっている為、迅速な対応が可能となった。このLED標識は決められた文字の標示に縛られることなく、自由に一マス16×16のドットを調整することができるので多岐の用途に対応出来る。さらに一度入力した標示も登録出来るため、当管内では緊急時に迅速な対応が出来るように予め区間等の標示を100パターン程度登録している。また、C型情報板は通行止めの区間を標示し、上下線の標示はしていないが、LED標識ではブリンク標示で上下線、区間、通行止めの標示も対応出来、さらにC型情報板に比べて具体的な標示も出来る。これら一連の操作は、一人でも行うことが出来ると同時に早期情報伝達が可能となった。さらに正確性・迅速性を向上させる為に、マニュアルを作成し、緊急時に誰でも操作できるような取り組みも実施した。

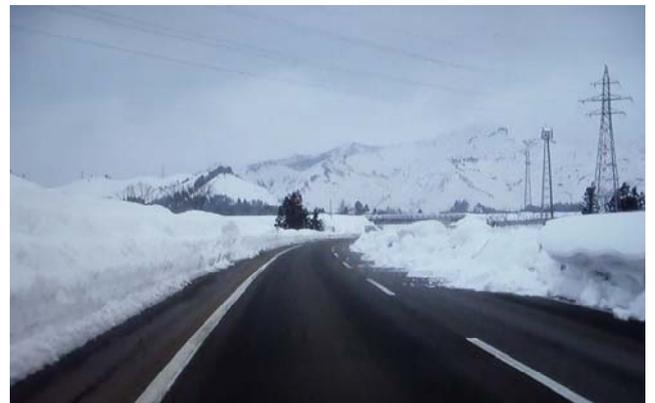
写真1 雪堤くずれの状況

実際に雪堤くずれが発生したときの状況を写真1に、H23年度の雪堤くずれの回数と積雪量・最高気温の関係を図1に示す。

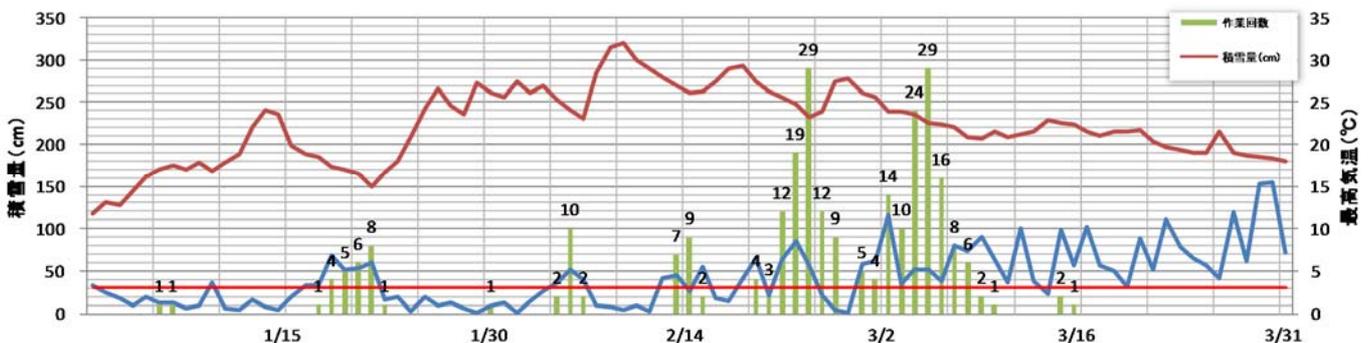
図1 H23年度 雪堤くずれと積雪量・気温の関係

図1より、雪堤くずれは積雪量が150cm以上、日最高気温が3℃以上になると、発生しやすい傾向にあることが分か

る。厳冬期である1月中であっても、近年の温暖化傾向により一時的に寒気が緩み最高気温が上昇したタイミングで発生していることがわかる。

る。したがって、2月末から3月中旬頃の終冬季において、特に注意が必要である。また、図1をみると、雪堤崩壊は、

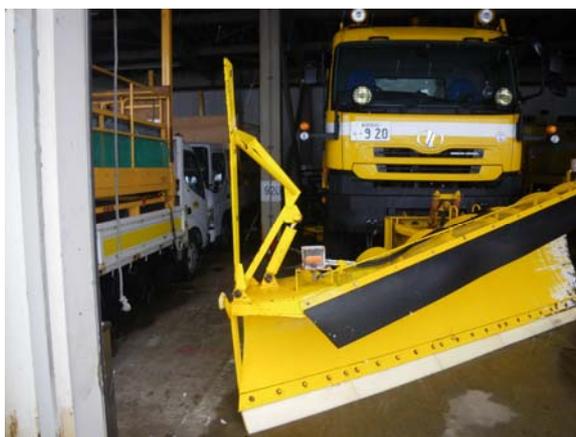
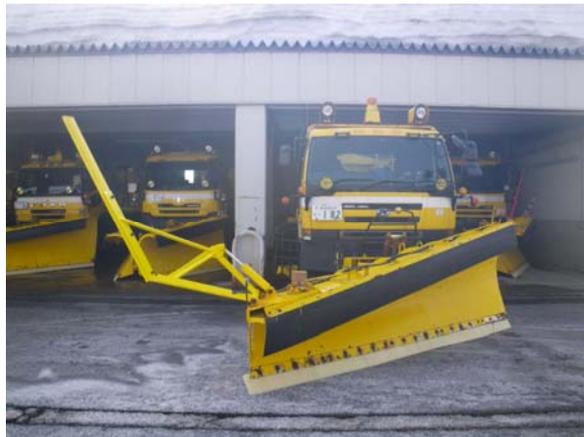
写真2 雪堤切りアタッチメントの比較

雪堤切りアタッチメントの従来型および改良型の写真を写真2に、設計図面を図2に示す。従来型のアタッチメントは、図2左に示す構造であり、雪堤処理の際に、中分側

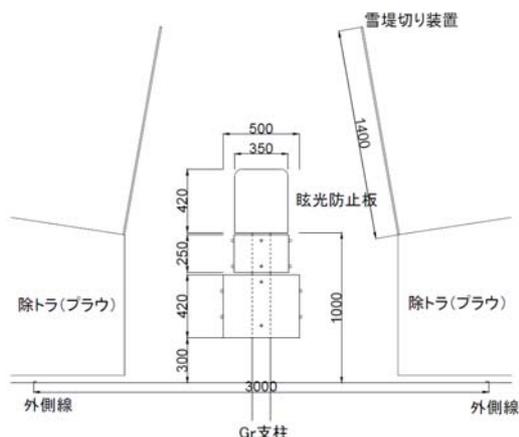
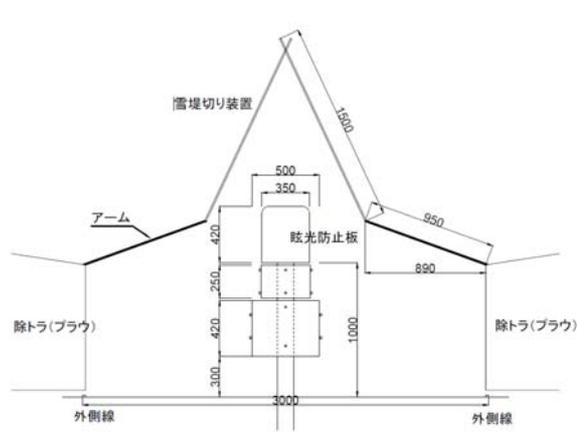
図2 雪堤切りアタッチメントの比較

あった。そのため、中分側に十分に寄ることができず、雪堤が「きのこ状」に成長してから、作業している状況であった。そこで、より効果的に雪堤処理が行えるよう、**図2 右**に示すような改良を行った。寸法等は図に示す通りである。特筆すべき点は、アームの取付けである。長さ 950mm のアームを取り付けることで、装置を 900mm ほど中分側に張り出すことが可能になった。これにより、従来の装置より、大量の雪堤を処理することができる。その上、より離れた位置から作業できるため、安全性の向上、運転手の負担軽減にも繋がると考えられる。また、シリンダーが伸縮するため、車内から装置の格納、角度の調節を行うことができる。

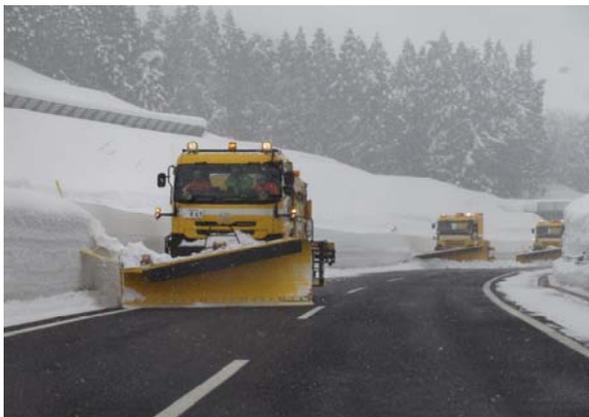
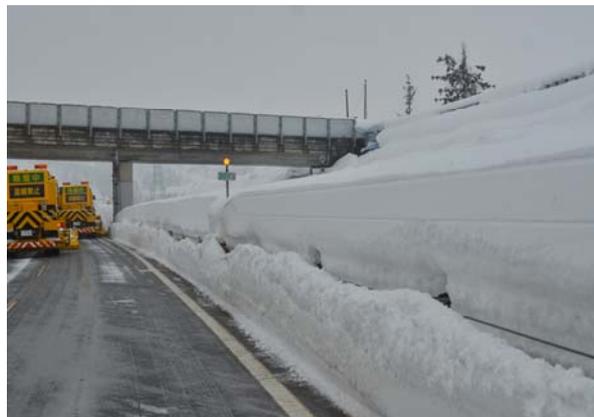
写真 3 アタッチメントによる雪堤切り作業

実際に試験施工した状況が**写真 3**である。写真からも明らかのように、今回の改良で、従来の装置より大幅に施工性が向上した。以前は、「きのこ状」になった雪堤の、笠の部分処理する程度（雪堤整形）であったが、改良後は、眩光防止板の側面が露出する程度まで雪堤を削ることが可能となった。これにより、雪堤が「きのこ状」になる前に処理できるため、より効率的に雪堤くずれを防止することができると考えられる。また、作業範囲も広くなり、フロントプラウの右端を外側線（中分側）に合わせて走行しても、アタッチメントが雪堤まで十分に届くため、安全な作業が可能となった（以前は、プラウ右端が外側線の内側（中分側）まで入っていないと、雪堤に届かなかった）。しかし、自発光式デリネータ（以降、「デリ」とする）周辺は、装置の格納が必要になるため、処理しきれなかった雪堤が残ってしまうことになる。今後、検討が必要な事項である。なお、このときの作業速度は 10km/h 程度、除雪車に後続する一般車の滞留は 80 台程度で、梯団を解放してから 7～8 (後方写真)

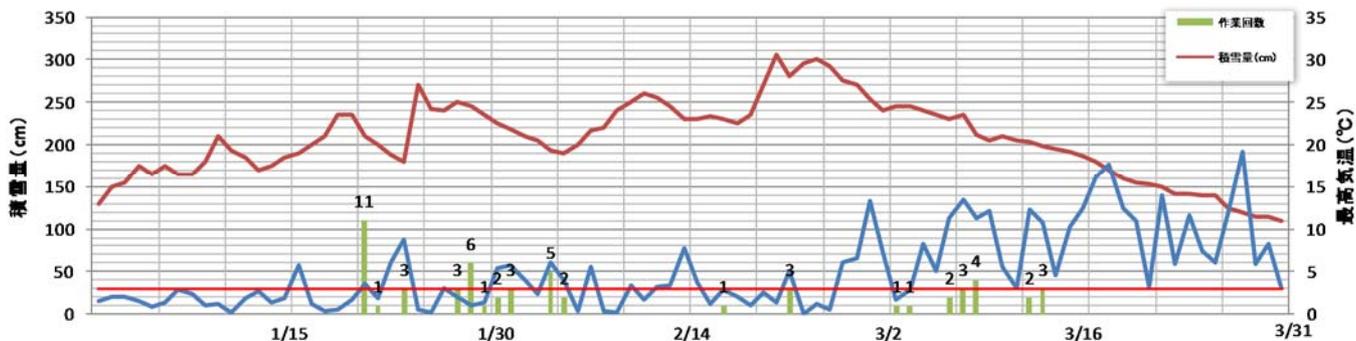
図 3 H24 年度 雪堤崩れと積雪量・気温の関係

図 3 に、今年度の雪堤くずれの回数と積雪量・最高気温の関係を表したものを示す。図 1 に示した H23 年度の関係と比較すると、大幅に雪堤くずれ回数が減少していることがわかる。気象等の条件は一定でないため、一概に雪堤くずれ回数の減少が今回の改良型アタッチメントに起因するとは考えにくい。累計降雪量は H23 年度と同等で有ることなどを鑑みると、一定の割合で寄与していると考えられる。

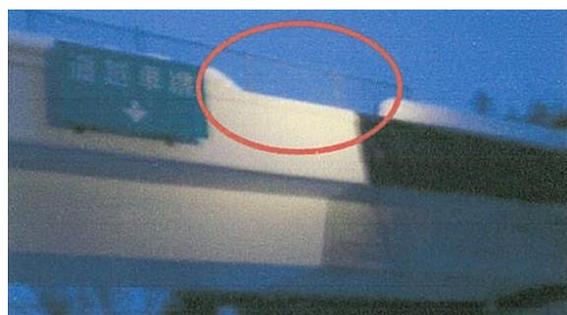
図-1 壁高欄天端からの落雪状況

管内には、跨道橋（OV）が4橋あり、その内1橋の上平吹OVは、今庄ICから武生IC間の極めて降雪量の多い山岳部に位置している。そのため、平成22年度豪雪時は、壁高欄の天端に堆積した雪塊が落雪し、走行中の一般車両に当たり、車両を損傷させるという事象が発生した（図-1・2）。したがって、事象発生以降は、当HSCでは落雪による第三者被害を防止することを目的として、OVの雪庇除去作業を実施しているが、危険な作業であること、作業に時間を要すること、事後対応になってしまうことなどの問題があった。このため、平成23年度より落雪事故防止、作業の安全確保、事前対応を目的として、着雪防止効果を期待した1)、下端フリーの滑雪シートを3種類の材料を用いて、試行的にOVに設置した効果について報告するものである。

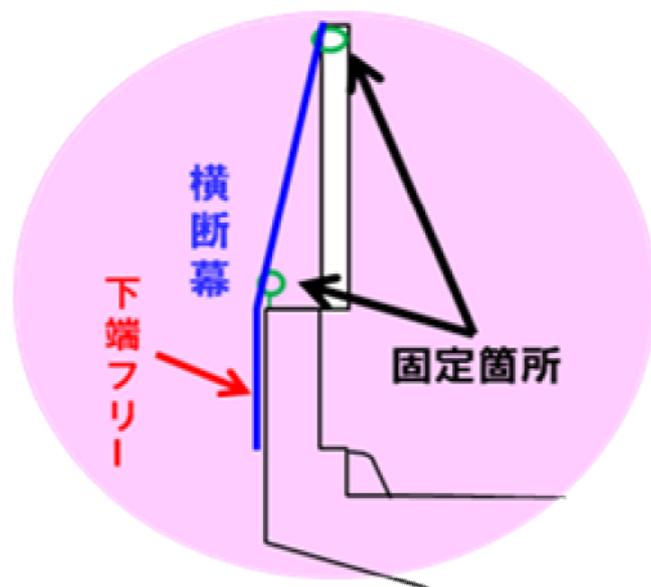
図-3 固定方法（概略図）

シートの材質については、市販品の入手可能なものとし、横断幕等に使用されているターポリンを標準材料として、比較検討のためにその他の2種類の材料を含めた3種類について選定した。また、シートの固定方法は、下端をフリーにしてOVの落下物防止柵にロープ固定するもので、下端のバタつきにより早期の新雪段階で落雪することを期待した（図-3・4）。

- ・ A：ターポリン（40千円/枚）
厚み 0.38 mm 高さ 1.2m 長さ 8.0m
- ・ B：ターポリン（60千円/枚）
厚み 0.38 mm 高さ 1.2m 長さ 8.0m（フッ素加工）
- ・ C：ポリエチレン（30千円/枚）
厚み 0.38 mm 高さ 1.2m 長さ 8.0m（UVシート）

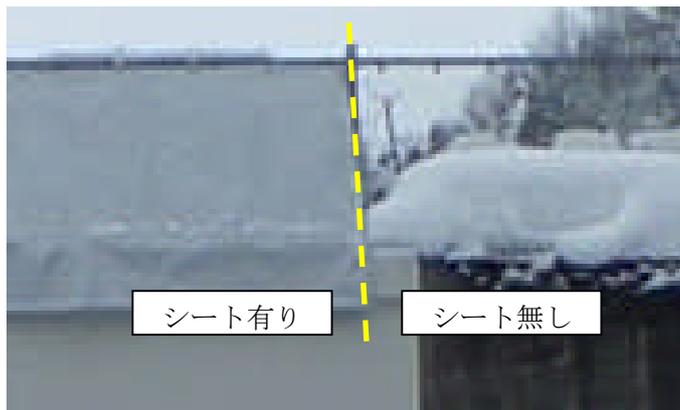
図-5 壁高欄天端における積雪状況

シートの設置有無により、壁高欄天端における積雪量の違いが明確に表れた(図-5)。これは、降雪中にシートに着雪する前に雪を滑落させることが出来たからと思われ、雪塊化したものが車線に落下する可能性は大幅に低くなった。なお、シート材質の違いによる着雪状況の違いは見られなかった(図-6)。このことから、経済的となるポリエチレンシートを使用しても問題無いと考えられる。

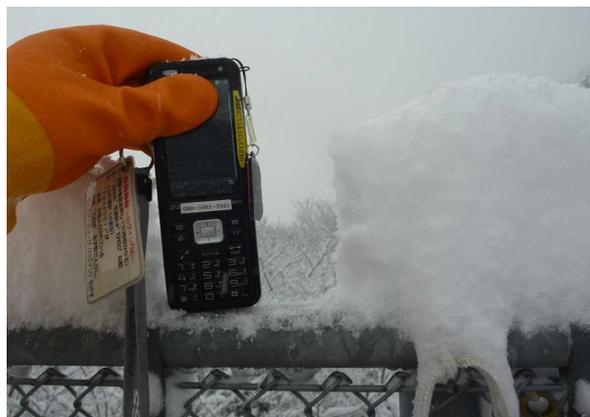
図-7 落下物防止柵の上胴縁の雪庇状況

図-6からもわかるとおり、落下物防止柵の上胴縁に10cm程度の雪庇が発生したことから、その部分においても、更なる対策が必要となった(図-7)。そこで、ポリエチレンシートを胴縁に巻き付けることにより滑雪効果を期待した(図-8)。設置後は、降雪により上胴縁に雪庇が発生することは無かったが、降雪量も少なかったため、次期雪氷期にも更に検証を進めていく予定である。

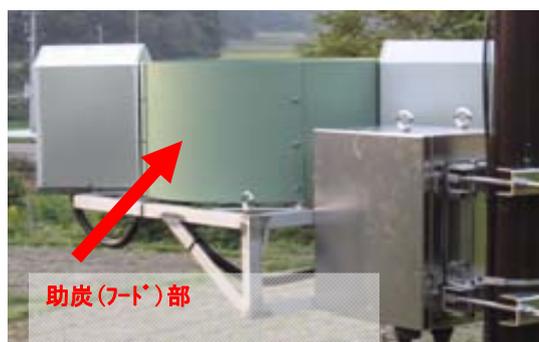
【写真-4 助炭(フード)部】

課題点(2)の「降雪捕捉率の向上」とは、強風雪時に受雪板に積もった雪が強風で流されてしまい実際の降雪よりも少なくなってしまう現象である。これを解決するために、助炭(フード)で受雪板を囲い風雪への対策を施す必要がある。ただし、これも単にフードを取り付けるだけでは、フードに着雪した雪が凍結し、受雪板の可動やセンサーの投受光を阻害してしまう。

本装置では、こうした問題が発生しないよう、着雪した雪が付着しないようなフード材料・塗装仕様が求められるとともに、受雪板のサイズとの組み合わせにおいて、最適なフードのサイズを考慮する必要があった。

当初の想定どおり、このとき従来装置では降雪を検知できなかったが、本装置では確実に降雪を検知している。これはまさに助炭（フード）機能が發揮されていることを示している。雪氷期間中、このような事象が葉原気象局で5回、五箇山気象局で2回ほど確認されている。

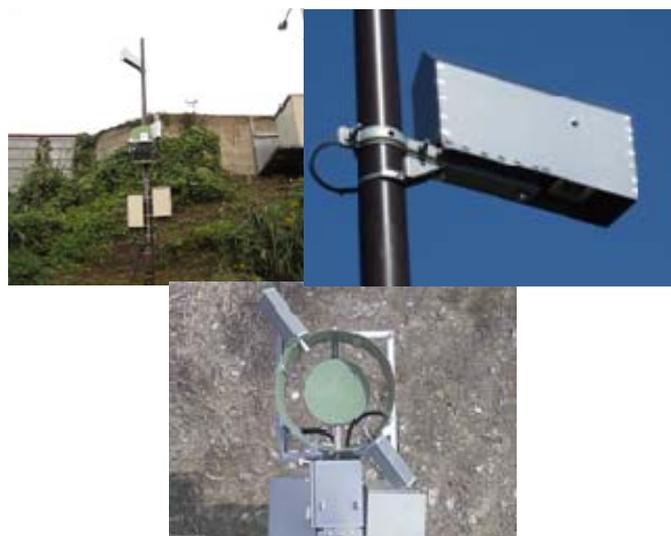
【写真-5 試験装置設置状況】

検証ではまず、高速道路上に設置された従来装置の計測値と本装置の計測値を比較することで、本装置が実運用に対応できることを確認するとともに、雪払い能力、強風時、耐久性といった各課題に対して十分満足していることを、本装置を取り付けた支柱に共架した Web カメラにより 24 時間リアルタイムで確認できるようにした。これらのデータは NTT 回線を通して監視局に集約し比較検証を行った。【写真-5】

(左上：全景，右上：Webカメラ，下：Webカメラ映像)

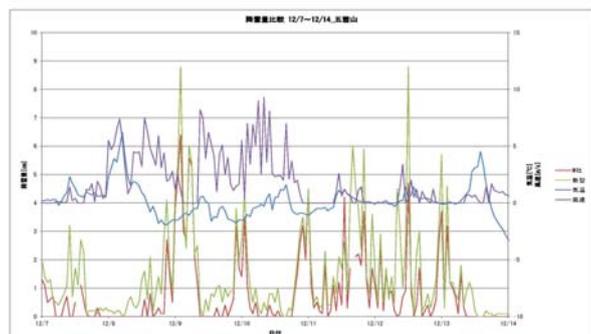
【グラフ-1 降雪量計測比較】

【グラフ-1】が五箇山気象局における平成 24 年度の雪氷期間(平成 24 年 11 月初～平成 25 年 3 月末)で、特に降雪量の多かった 12 月～1 月のうち、2 週間の従来装置と本装置の降雪量計測値のグラフである。2 つの装置の降雪量のトレンドはほぼ近い値を示しており、本装置の機器障害時を除いた両者の雪氷期間を通じた計測値の相関係数は 0.87 であった。

赤：従来装置，グリーン：本装置
紫：風速，青：気温

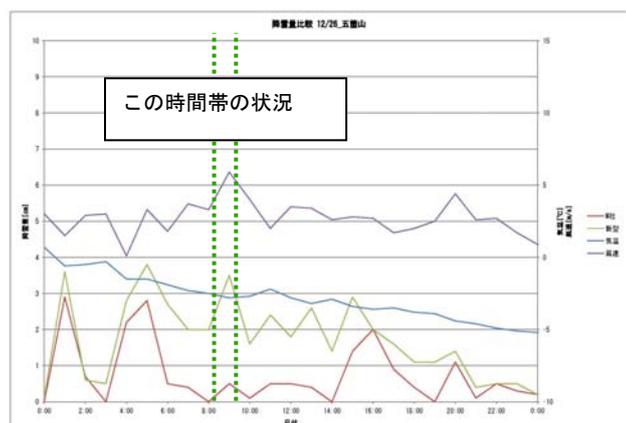
【グラフ-2 五箇山気象局 12 月 26 日状況】

本装置の降雪量が高めに記録されるのは、受雪板で確実に降雪を検知しているからであり、好適事例としては五箇山気象局の 12 月 26 日 AM 8 時台が挙げられる。従来装置では、ほとんど降雪を記録していないにもかかわらず、本装置では降雪量を計測しており、両者で計測結果に差が生じた。【グラフ-2，写真-6】

赤：従来装置，グリーン：本装置
紫：風速，青：気温

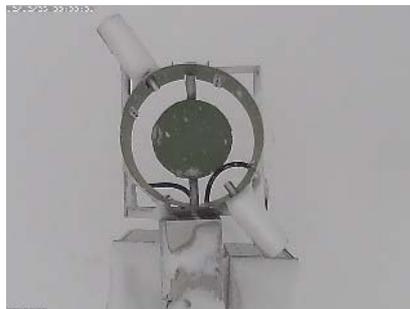
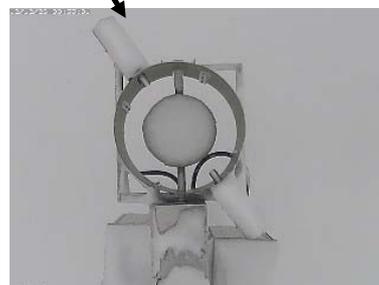
【写真-6 五箇山気象局 Web カメラ映像】

Web カメラの映像でも降雪を確認できており、本装置がより正確に降雪を捉えていることが確認された。

降雪状況 12 月 26 日 8:03

降雪状況 12 月 26 日 8:55

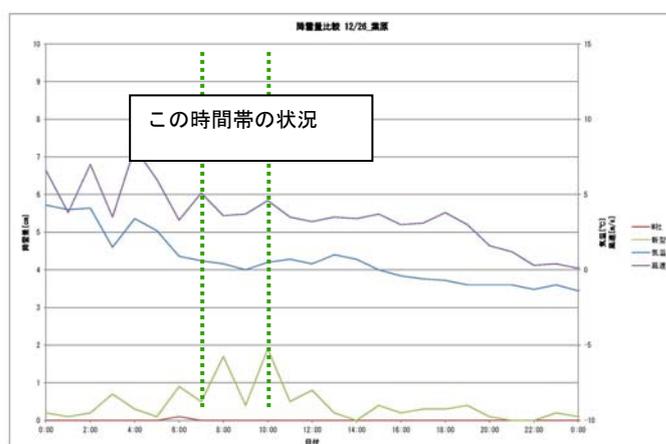
【グラフ-3 葉原気象局 12 月 26 日状況】

さらに、葉原気象局 12 月 26 日 AM 7～10 時台の状況、この日の気象は小雪であるが、風速が 4～5m/s あり、最も降雪量計測には不向きな状況であるが、Web カメラ上で受雪板上の降雪を捉えていることがわかる。

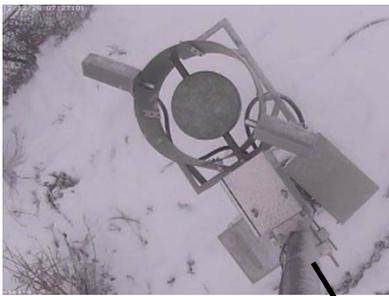
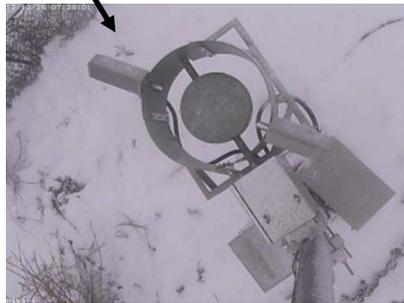
【写真-7 葉原気象局 12月26日状況】

風が写真右（北西）から左（南東）へ流れている

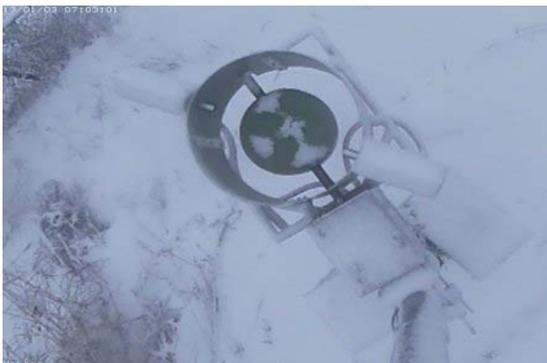
【写真-8 葉原気象局 1月3日状況】

一方で課題も見えてきた。課題点(1)にあった雪払い能力である。【写真-8】は葉原気象局1月3日AM7時の状況である。

Web カメラの映像で除雪後の受雪板の一部に着雪が残ったままとなっているのを確認した。この状態で、降雪・融解を繰り返すと、受雪板上で水分が凍結し、その上に積雪すると降雪量に誤差が生じる。本装置では、仮に凍結した場合でも、除雪後に計測センサーが毎回零点校正を実施するため、直ちに計測誤差を生じることはないが、凍結が繰り返されると、受雪板上の排雪が適切に行われずに、動作不良となる可能性があるため、これを解決するための方策を見直す必要に迫られた。

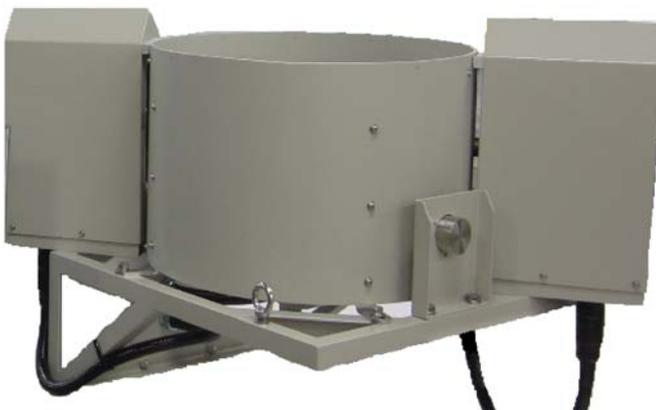
【写真-10 時間降雪量計（製品版）】

その他、各種荷重、腐食等の耐久性向上に向けた対策、点検時や障害発生時には現地で支柱に取り付けられたまま復旧させる必要があることから、保守性向上のための改良、意匠性の向上など製品化に向けた多数の改良を加えることとした。【写真-10】

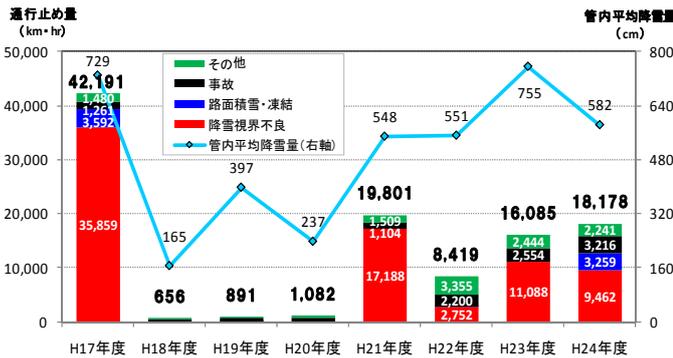
図-2 冬期(12月～3月)の通行止め実績の推移

近年の通行止め量を図-2に示す。暖冬であった平成18年から平成20年を除くと、通行止め量の約50%以上、多い年で80%以上が降雪視程障害に起因していることがわかる。

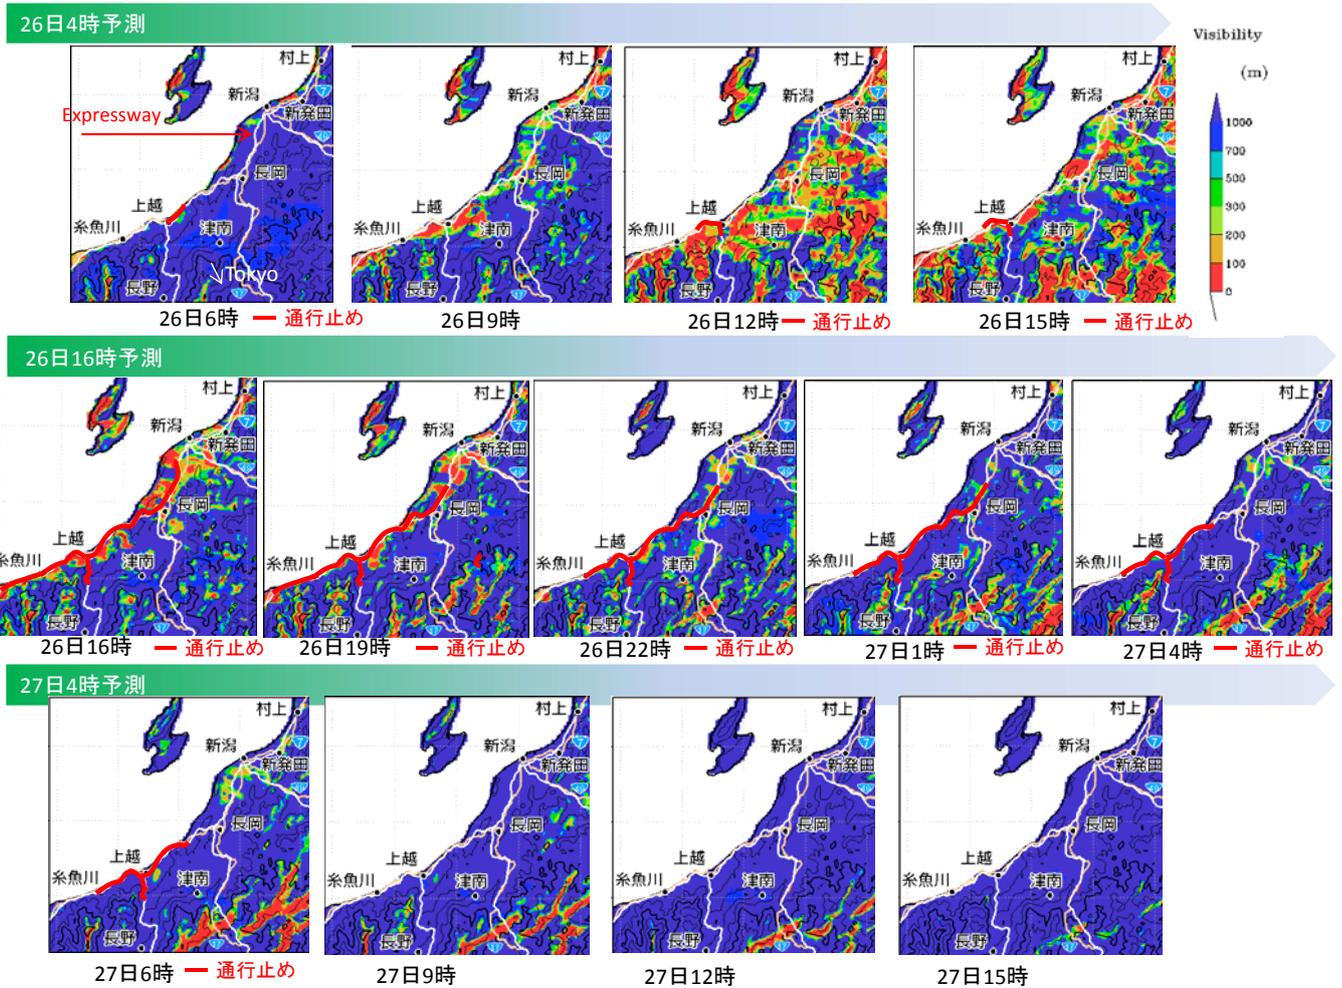
図-9 視程障害の発生予測状況

平成25年1月26日（土）において北陸自動車道を中心に長時間通行止めが発生した。通行止め区間を図-9に示す。4時の予測結果をみると、同日12時に視程悪化の地域が最大となり、その後縮小に向かうことが見て取れる。また、夕刻16時の予測に着目すると、視程悪化の地域は残っているものの19時以降は著しくその地域が減少することが判読される。当日は視程悪化の事象が夜間に及び、道路巡回による目視確認に時間

を要したことから、実際の通行止め区間と視程障害の発生時間・収束時間に時間差がみられたのではないかと推察する。

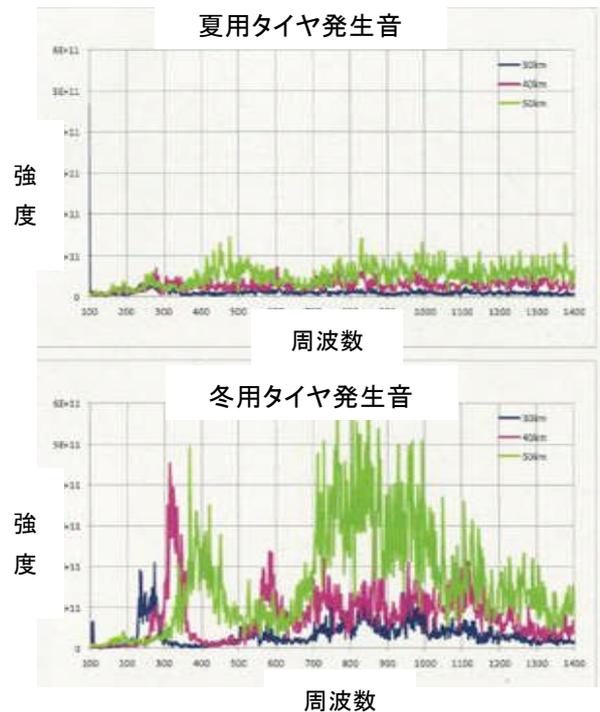
図2 夏用タイヤと冬用タイヤの発生音の周波数特性

車が走行する時に出るタイヤからの発生音(発生周波数)は、夏用タイヤと冬用タイヤのトレッドパターンの違いにより図2に示すように異なったものとなる。

そこでこの発生音をマイクロホンで集音してパソコンに取り込み、主体音(周波数)の違いを解析し、その解析結果から装着しているタイヤの種別を機械的に判別する装置が「“音センサ”を用いた冬用タイヤ自動判定装置」である。

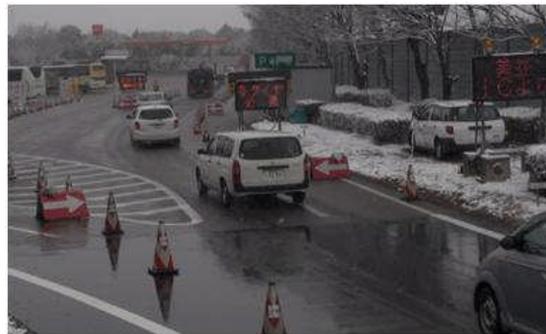
写真2 長良川 SA における「冬用タイヤ自動判定装置」を使用したタイヤチェック作業状況 (2011)

- ②通過音の周波数をパソコン（制御機）にて解析し、夏用タイヤか冬用タイヤかを判別する。
- ③タイヤ種別の判別結果を、進行方向に設置した2枚の可変表示板（判別結果表示板）にてお客様にお知らせし、車両を誘導する。
- ④冬用タイヤ車はSAをそのまま通過させ、SA利用車と夏用タイヤ車は、本線流入時にタイヤ種別とチェーン装着状況を確認し本線に流入させる。

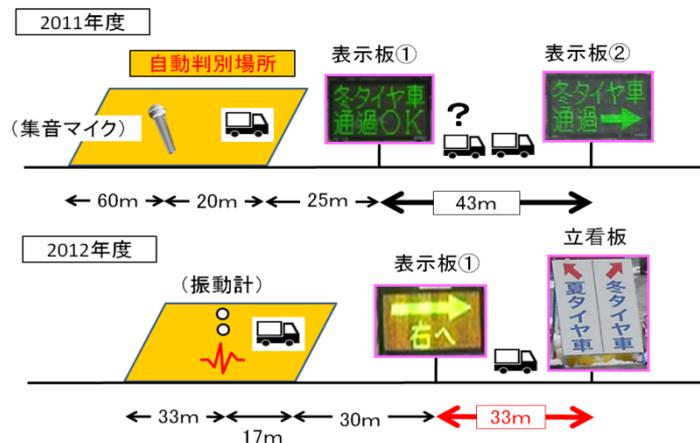
図7 長良川 SA における情報提供の改善

2012 年度は、判別結果表示板は 1 枚として誘導路のみを表示することとし、併せて視認性の良い立看板でタイヤ種別ごとにお客様を誘導する事とした。

また、これらの設置間隔を 43m から 33m に 10m 短くし、1 台ずつ確実に誘導するようにした(図7)。

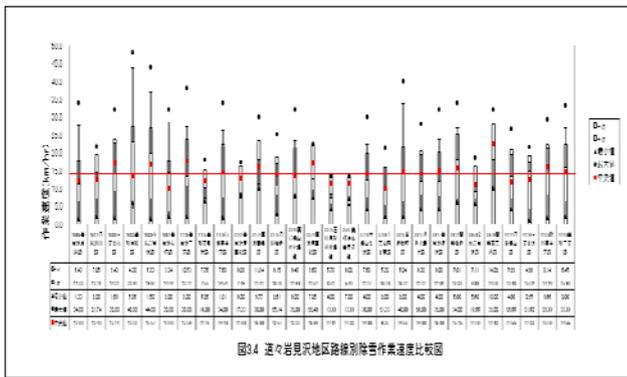
図3.4 遠く岩見沢地区道路別除雪作業速度比較図

作業速度は1.0~48km/hrの範囲で行われており、メジアン中央値から、その代表的速度として14.0km/hrが求められた。これにより、新雪トラック除雪の作業速度は 14.0km が基準値と考えられる (図3.4)。

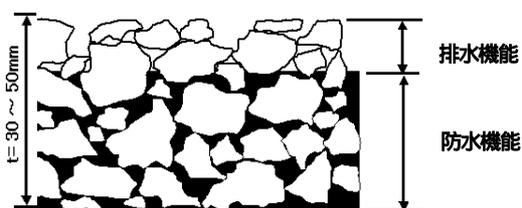
図-1 多機能型排水性舗装の構造イメージ

また、寒冷地においては路面から深い位置にまで空隙があると水分の凍結による破損が発生していることから、路面付近の排水層厚は10mm程度に抑えている。ただ、この厚さでは所定の浸透水量の確保が懸念されるため、排水機能の向上を目的として施工時において機械的に粗面仕上げとなるようアスファルトフィニッシャの改善を図っている。この専用アスファルトフィニッシャの使用により舗装表面に縦溝が形成され（写真-1参照）、排水機能の向上に加えてタイヤ/路面騒音低減効果や走行時の視認性向上等の新たな効果が生まれている^{3,4)}。

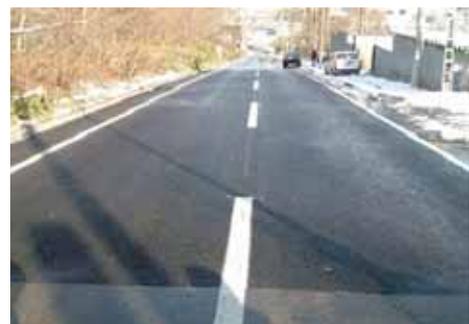
写真-2 施工直後の路面状況

先述の通り、勾配が大きい施工箇所であったが、施工後の縦溝粗面仕上げには問題がなかった(写真-2参照)。また、混合物及び施工後の路面性状は社内目標値を満足しており(表-3,4参照)、良好な施工が行えた。

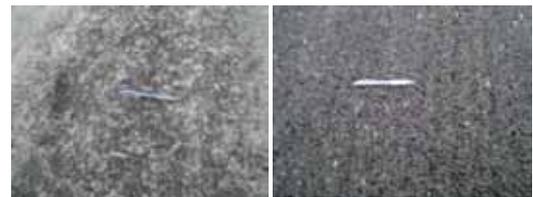
写真 - 4 散布後40時間経過時路面状況

(左：一般舗装，右：多機能型排水性舗装)

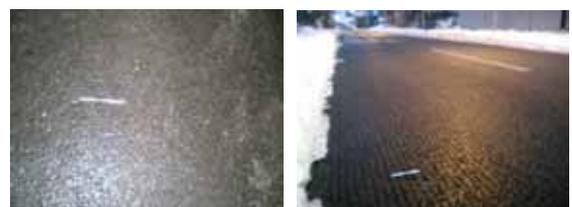
写真 - 6 散布後48時間経過時路面状況

(左：一般舗装，右：多機能型排水性舗装)

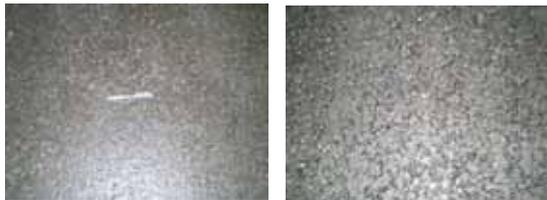
写真 - 8 散布後48時間経過時路面状況

この状態は、77時間経過時まで同様な状態となることが確認されており (写真 - 7, 8参照)、現場においても凍結抑制効果 (塩分残存率) が高いことが確認された。

(左：一般舗装，右：多機能型排水性舗装)

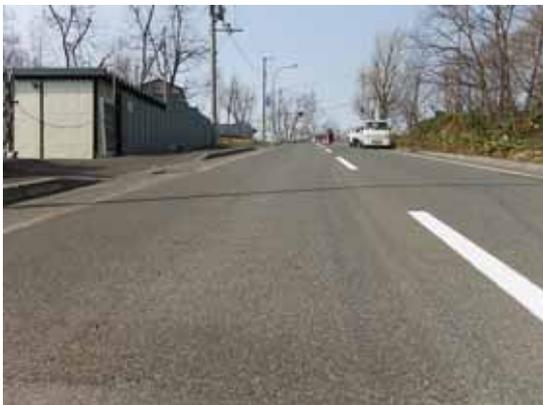
写真 - 9 1年6ヶ月経過時路面状況

施工後1年6ヶ月（二冬）経過時において、路面状態の確認を行った。路面の状況を、写真 - 9, 10に示す。

写真 - 10より、冬期のすべり止め対策として散布される砂により空隙詰まりを起こしている状況も見られたが、ポットホール等のような破損は起こしておらず、縦溝粗面の状態は維持されていた。

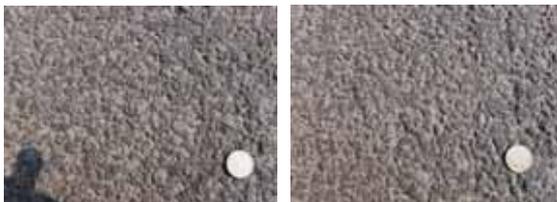
写真 - 10 1年6ヶ月経過時路面状況

(左：上り線，右：下り線)

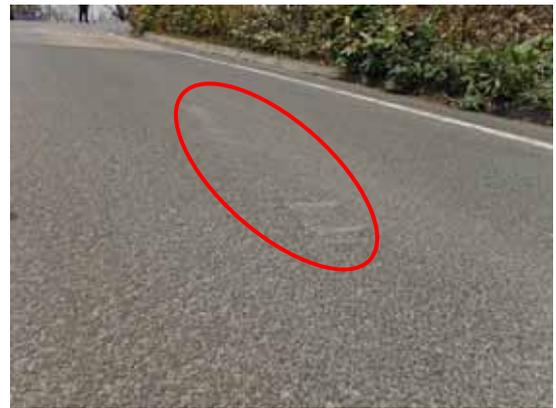
写真 - 11 除雪作業で発生したと思われる削り傷痕

また、写真 - 11に示すように除雪作業における排土板ブレードによると思われる削り傷が見られたが、そこからの骨材飛散が広がっている様子は見られず、除雪作業に対する抵抗性が高いと考えられる。

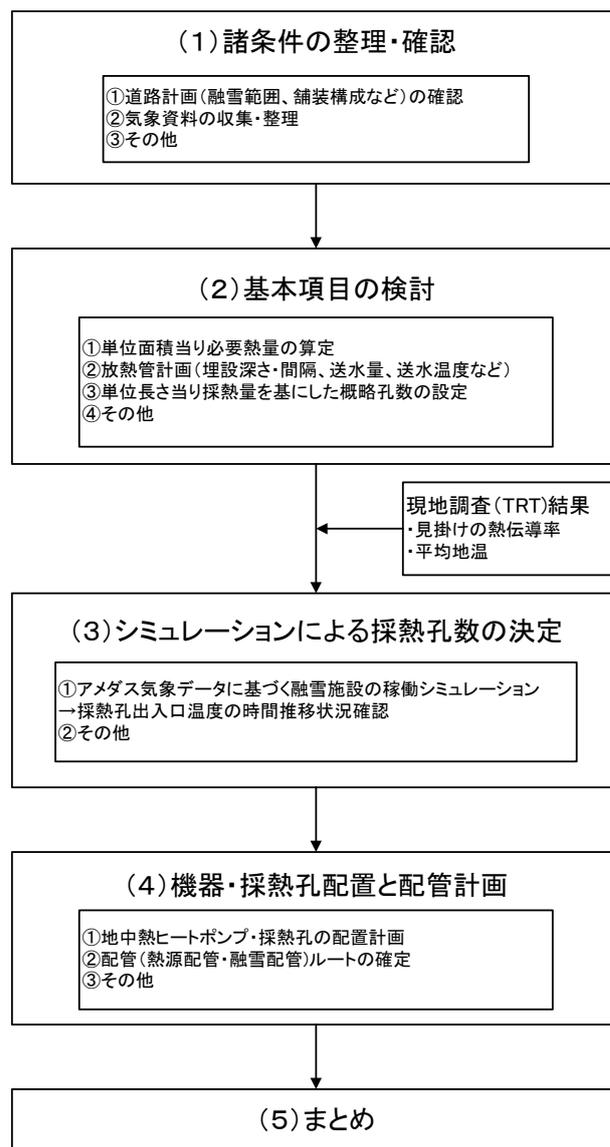
図1 地中熱ヒートポンプ方式による設計フロー

はじめに、諸条件(例えば、計画対象範囲、舗装構成などの道路条件、当該地の気象データ等)を収集・整理する。次に、これらの諸条件をもとに、基本項目(単位面積当たり必要熱量、放熱管計画)を検討する¹⁾。ここまでのプロセスは、他の熱源を利用した無散水消雪施設の設計と同じである。こ

の段階で、負荷設備仕様(=地中熱ヒートポンプ加熱量)が確定するため、地中熱ヒートポンプの成績係数(COP=Coefficient Of Performance)を加味し、地中採熱量が(式1)により算定出来る。

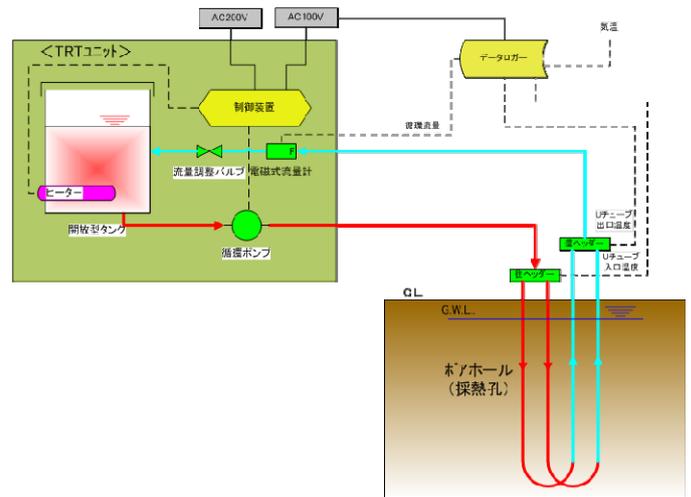
図2 TRT概要

現地でのTRT実施概要は図2に示すように、採熱孔完成後に数日間放置し、試験機と設置済みのUチューブを接続する。最初にエア抜きを兼ねポンプを運転させ、Uチューブ出入口がほぼ等しくなったことを確認する。このときの出入口温度を平均地中温度とする。その後、ヒーターで加熱(地中への熱インパクト)し、Uチューブ出入口温度データの記録を収集する。このUチューブ出入口温度データをもとに、平均有効熱伝導率を評価する。すなわち、地中に埋設されたボアホール型地中熱交換器に、実使用時と同等程度の一定流量を保ちながら熱媒体を循環させることで、実際の施設稼働時と同程度の一定の熱負荷を与える。この時の地中熱交換器の出入

口における熱媒体の平均温度の時間変化から、地中熱交換器周囲の地盤(地中)の平均有効熱伝導率および地中熱交換器の熱抵抗を推定する²⁾。詳細な実施方法等については、長野²⁾や既往文献³⁾も合わせて参照頂きたい。近年では、水平型熱交換器による採熱や、任意の深度における有効熱伝導率を評価する方法等の提案もあり、これらについては、藤井ら³⁾を参照されたい。基本的にボアホール型地中熱交換器で実施されたTRTにより評価されるのは、掘削した採熱孔深度全体に対しての平均地中温度および平均有効熱伝導率であり、局所的な値では無いこと、この現場試験データより評価された値から、採熱量がどの程度得られるかまでは、この段階で言及できないことに留意する必要がある。

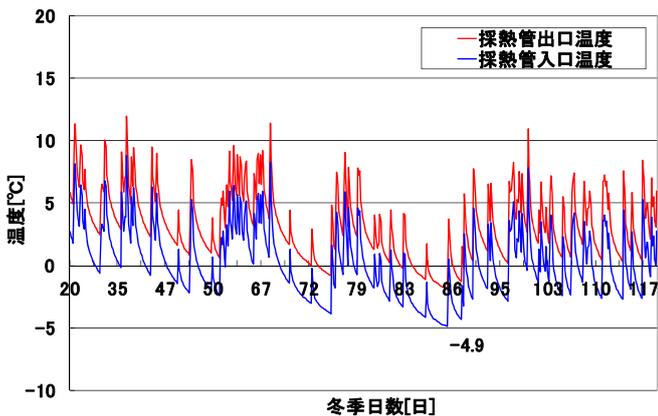
図4 (設計例) 採熱管出入口液温変化

採熱管入口温度) 変化は、図4の様にシミュレートされる。地中熱ヒートポンプの加熱能力は、この期間で最も低くなった採熱管入口温度 (=地中熱ヒートポンプの熱源ライン出口温度) の時に、必要とされる加熱量を満足する必要があるため(図5)、この時に、見積った採熱孔数が本設備計画を満足する孔数であると決定される。

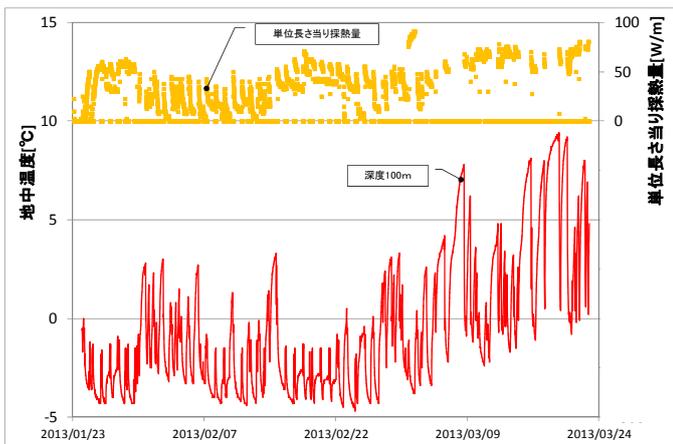
図7 地中温度および採熱量推移状況

図7には、採熱孔内に設置された深度100mにおける地中温度変化と採熱孔出入口温度差および流量をもとに算出した単位長さ当り採熱量の推移状況を示す。前述のように、例年以上に厳しい稼働条件であったことから、地中へ大きな負荷が発生した結果、地中温度がマイナス温度で推移する状況が見られた。ヒートポンプユニットの稼働が停止すると地中からの採熱も行われなくなるため、この時、地中温度が急激に上昇する状況が確認でき、当該地では、周辺地盤からの熱供給が絶えず行われているものと推測される。また、採熱孔内に埋設された温度センサーは、地中の熱交換器であるUチューブに沿わせて設置してあるため、観測対象期間において地中温度がマイナスで推移した期間において、仮に地中の凍結が起こっても、このUチューブの極近傍に限られるものと推察される。

単位長さ当り採熱量は、3月上旬までは平均して40W/m程度、3月以降に地中温度がプラス域で推移する頃になると同70~80W/mと大幅に増加する状況が見られた。周辺地盤からの熱供給が豊富で地中温度がプラス域で推移するような状況では、より多くの採熱が見込め、効率的な稼働を行うことが出来ると言える。
