路面情報を連続測定する技術・装置を活用した冬期道路の路面管理

ゴム粒子を使った凍結抑制舗装に関する研究

WITHレーダーによる局地的強雪の捕捉と除雪作業支援

路面振動を利用した冬用タイヤ自動判定装置の開発

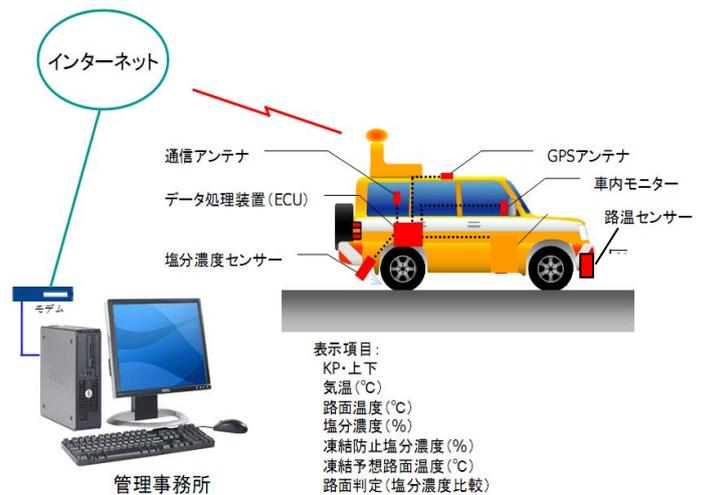
図1 塩分システムの構成

システムの概要を示す。車載コンピュータ（ECU）に、塩分濃度センサ（写真1）・路温センサ・気温計・GPS装置・車内モニタ・通信装置・画像カメラ（路面状況を視覚的に把握するためのオプション）を組みあわせる。計測データは5秒おきにリアルタイム伝送され、雪氷対策本部内PCの専用ソフトにて表示される。

濃度センサはタイヤ後方に撥ね上げた水が計測部に付着するよう設置し、その溶液濃度を光学的に読み取る。

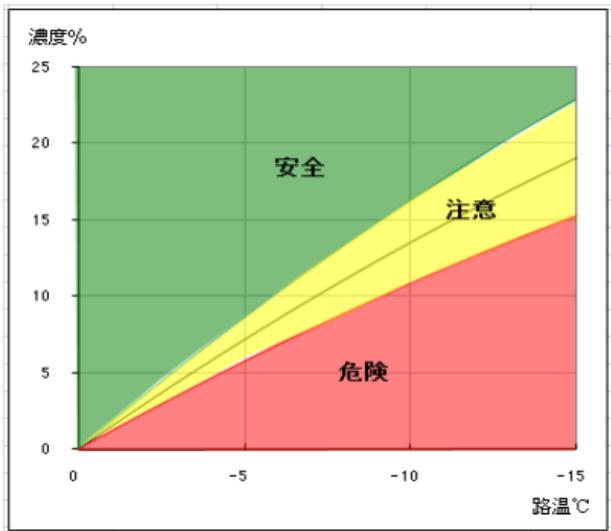
図2— NaCl 溶液状態図

凍結防止剤の散布量を最適化するためには、路面状況に応じた塩分濃度を算出する必要がある。その考えの基準となるのが、NaCl 凝固点曲線を元にした NaCl 溶液状態図（図2）である。²⁾

この図は理論的な路面状態を塩分濃度（%）と路面温度（°C）との相関により表したものである。

黄色領域の中心線が凝固点曲線であり、上の領域（緑）は、溶液状態、下の領域（赤）は氷が析出し始める状態を表す（すべて凍るわけではない）。凍結防止剤を散布し、氷が析出し始める凝固点曲線より上の状態に路面を管理できれば、理論上全面凍結といった状態を回避できる。ただし、凝固点よりさらに温度低下しても、塩散布により塩水全部は凍らなくなるため、赤の領域でも完全凍結には至らない。いわゆる「完全氷化防止作用」と呼ばれる状態である³⁾。なお留意点としては、この図の適用には路面が溶液状態である必要があり、特にシャーベット・積雪・圧雪状態の濃度変化は、その後の気象状況に大きく影響されるため、判

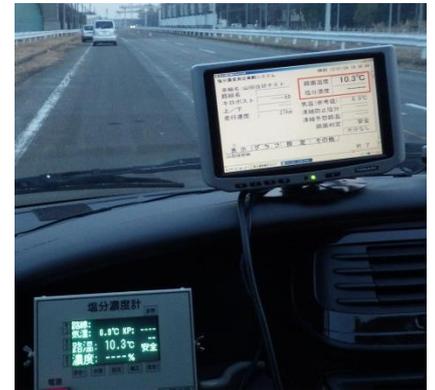
写真2— 車内表示機

基に、路面状況を危険・注意・安全に3分類し、雪氷対策本部に路線ソフト（図3）上で赤・黄・緑に色別表示して知らせる。また車内でも助手席の前にあるモニタで測定値と判定を確認できる（写真2）。

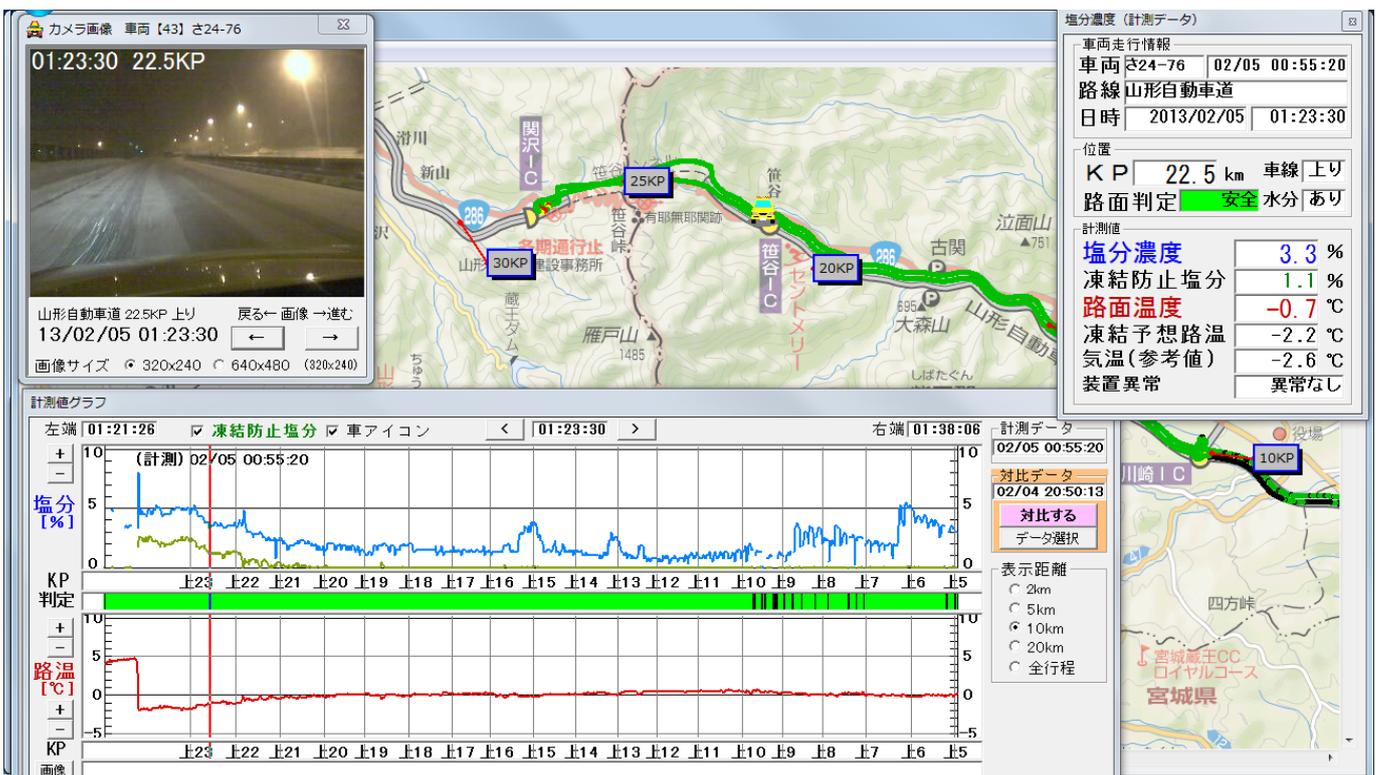
図3— 路線ソフト

システムの特徴は、路線に沿って線的に、また連続で塩分濃度を測定し、しかもリアルタイムに状況が把握できることである。その特徴を活かし、測定した残留塩分濃度と路温データを、NaCl 凝固点曲線にプロットし、現在路温に対する凍結防止（に必要な）塩分濃度を瞬時に計算する。その結果を

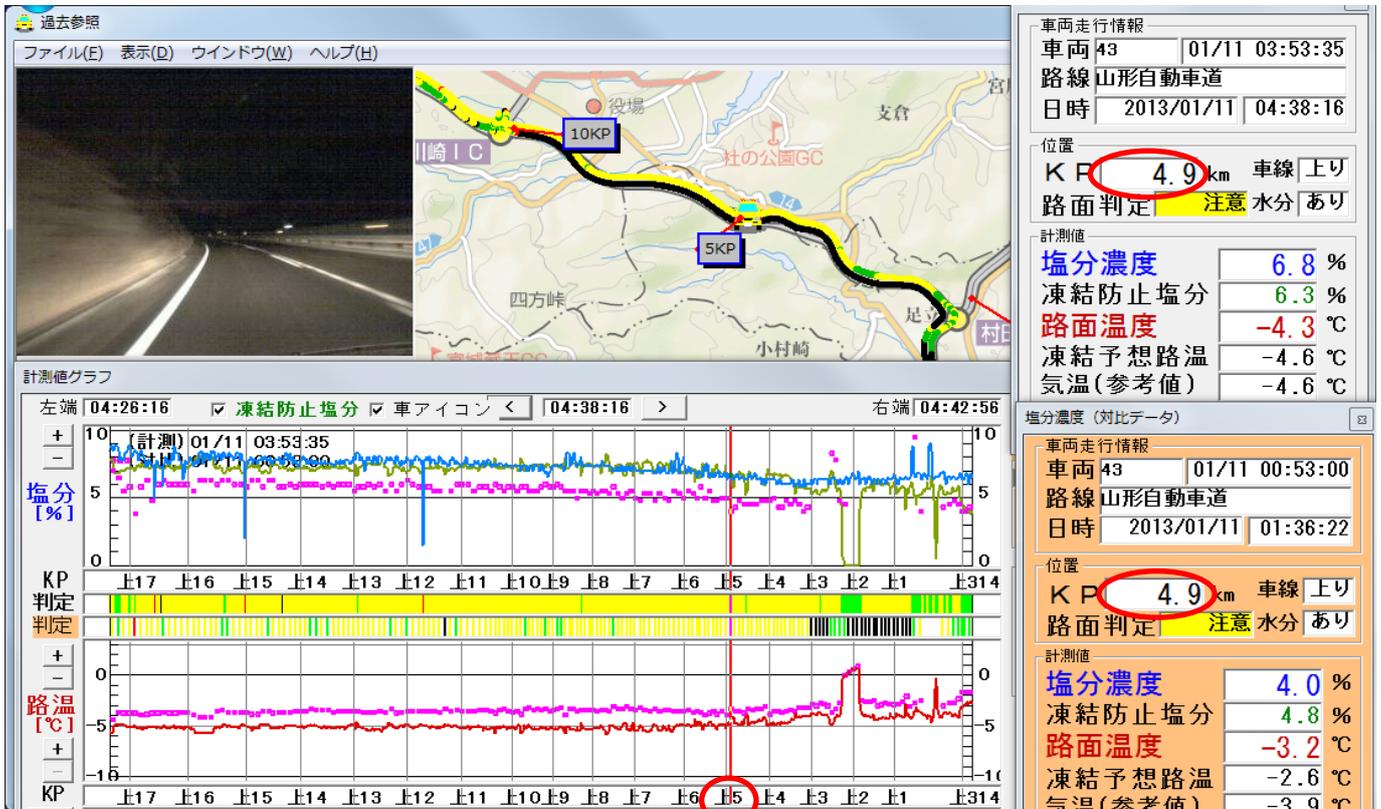
図4— 1月11日測定データを表示した路線ソフト

図4はある管理事務所の1月11日の測定データである。対比データ(前回巡回)の00:53の巡回計測時の路面判定は、ほぼ「警告」で、濃度は凍結防止塩分濃度付近であっ

た(5%、塩分ピンク線)。気象予測ではその後の降雪が予想されたため、巡回終了後の02:30より0-10KP間の散布を実施した。散布の結果、次の巡回03:53の巡回時に濃度が上がったことが確認された(6~8%、塩分青線)。路面温度も下がったため路面判定はほぼ凍結防止塩分濃度付

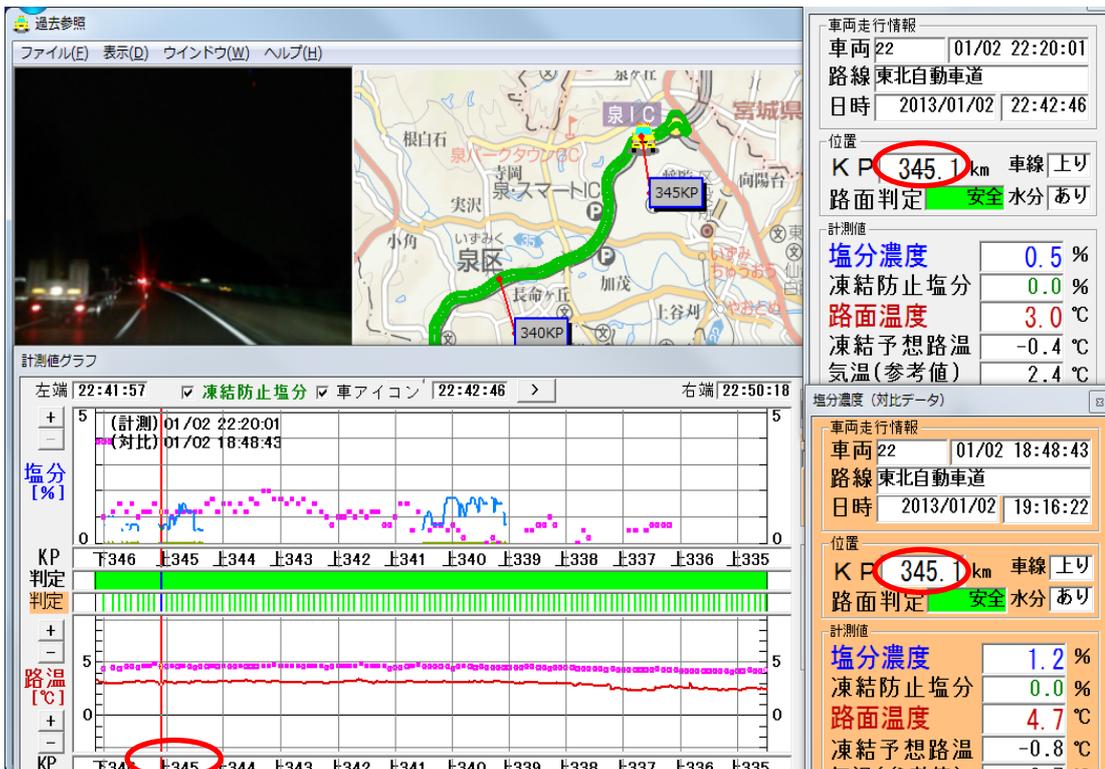
図5— 1月2日測定データを表示した路線ソフト

図5は1月2日の測定データである。対比データ(前回巡回)の18:48の巡回計測時の測定路温(約4°C)に対し、塩分濃度が十分ある状況(0.5~2%)だった。もしデータが不明だと、通常であれば経験上散布するタイミングだったが、散布作業は見送った。次の22:20巡回で計測したところ、依然路温

が0℃より高かった(3℃)。従って、前回測定より濃度は下がっていたが、散布を見送ったことについては問題なかったことを確認できた。ただし、残留塩分が残っていないことも確認できたため、この計測後、安全のため23:40より散布作業を行なった。

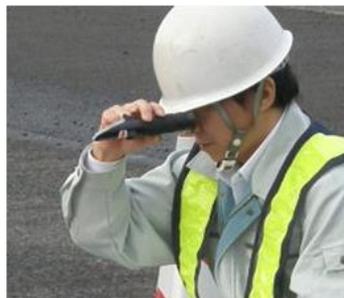
写真3—降車による測定

システム導入前の濃度測定作業は路肩に巡回車を停止させ、作業員が降車し、ある1点の溶液を採取し手持ちの濃度測定器により測定を行っていた

(写真3)。課題としては、

①本線上で車外に出ることは危険を伴う作業である、②採取箇所が本線上でなく路肩である、③採取する作業員により測定箇所にはばらつきが出る、などがあつた。車載式塩分システムの導入によりこれらの問題点が解決されるとともに、車両を停車させることが不要になったことから、作業の時間短縮が図れ、作業効率向上にもつなげられることが可能となった。

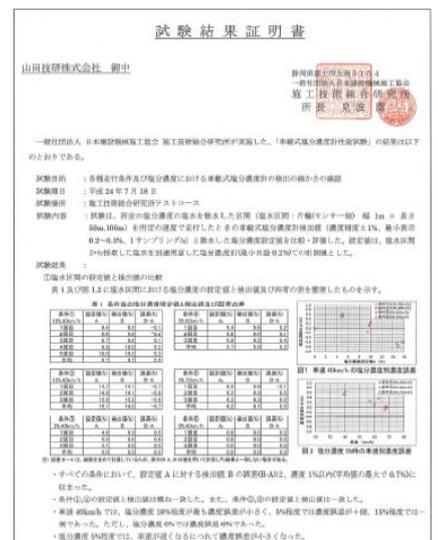
図6—試験結果証明書

濃度センサの精度については、内部試験により停止時で±1%、走行時で±1~3%との仕様表示としてきた。これに対し、乾燥路面や半湿潤路面で撥ね上げがないことによる測定不能が、「センサ精度が悪い」というように混同されることが見受けられた。そこで、第三者機関による測定を依頼した結果、走行時でも基準値より±1%以内になることが証明された(静岡県の施工技術研究所テストコースにて試験を実施、図6は証明書、写真4は測定風景)。

これにより、センサは付着した溶液に関しては、精度以内で測定するが、撥ね上げの有無による測定不能は別の問題であることを認識していただくことに努めていきたい。

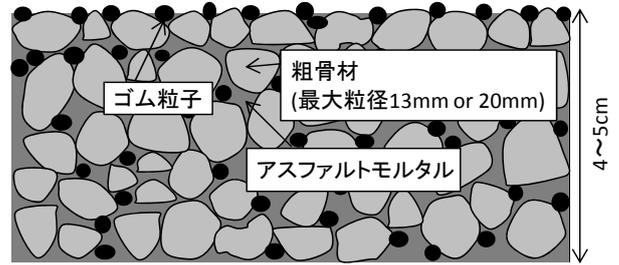
図-1 ギャップ混合物型の概念図

ギャップ混合物型凍結抑制舗装（以下、ギャップ混合物型）は、廃タイヤを粉砕したゴム粒子をギャップ粒度のアスファルト混合物に混合した物理系凍結抑制舗装である。概念図を図-1に、舗装表面を写真-1に示す。

- ①舗装表面に突出したゴム粒子が、交通荷重により変形することで、雪氷の破碎・除去を促進し路面露出率を高める。除雪作業などで舗装表面が削られても舗装体内に混合されたゴム粒子が現れるため効果が持続する。
- ②舗装表面にゴム粒子が突出していることや、ギャップ粒度の混合物であるため、すべり抵抗性を満足する。なお、表面に硬質骨材を散布することによって、初期すべり抵抗性を向上させることもできる。
- ③混合物の粗骨材量とアスファルト量が多い配合であるため、耐摩耗性に優れている。

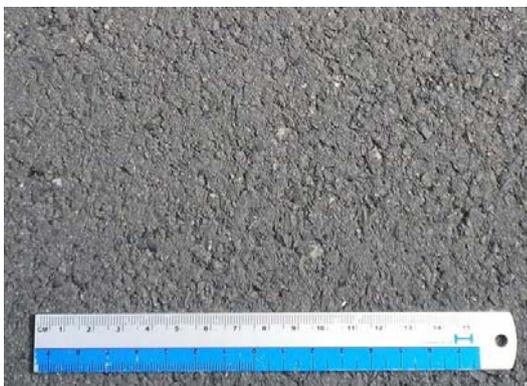
写真-2 薄層型の舗装表面

薄層型凍結抑制舗装（以下、薄層型）は、骨材の最大粒径が5mmのアスファルト混合物中にゴム粒子を混合したもので、前述したギャップ混合物型は骨材の最大粒径が13mmまたは20mmであるため施工厚は4～5cmであるのに対し、本工法では2～3cmでの施工が可能である。概念図を図-3に、舗装表面を写真-2に示す。使用しているゴム粒子は、工業用ゴム端材を有効利用したもので、本工法専用に材質・形状等を選定したものである。

- ①舗装表面に突出したゴム粒子により、ギャップ混合物型と同様に凍結抑制機能を発揮する。
- ②施工厚が制限された橋梁や薄層オーバーレイなどに適用できる。
- ③薄層化によって既存の凍結抑制舗装よりも建設コストを低減することができる。コストの試算例から、ギャップ混合物型（最大粒径20mm、施工厚5cm）と比較して、施工厚2cmで50%程度、施工厚3cmで30%程度のコスト低減となる。

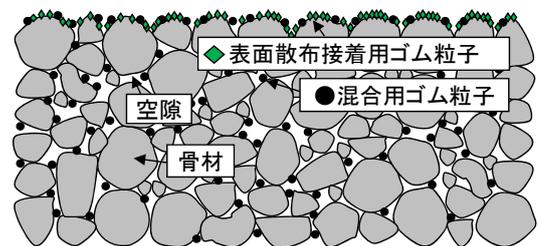
図-4 ポーラス混合物型の概念図

ポーラスアスファルト混合物型凍結抑制舗装（以下、ポーラス混合物型）は、高い空隙率を持つ開粒度型アスファルト混合物の中にゴム粒子を混合するとともに、舗装表面にもゴム粒子を散布・接着させた多機能舗装である。概念図を図-4に、舗装表面を写真-3に示す。

- ①舗装表面および混合物中のゴム粒子により、ギャップ混合物型と同様に凍結抑制機能を発揮する。
- ②従来のポーラスアスファルト混合物とほぼ同等の排水機能を有する。
- ③従来の低騒音舗装と同等以上の低騒音機能を有する。
- ④従来のポーラスアスファルト混合物と同等の耐久性を有する。

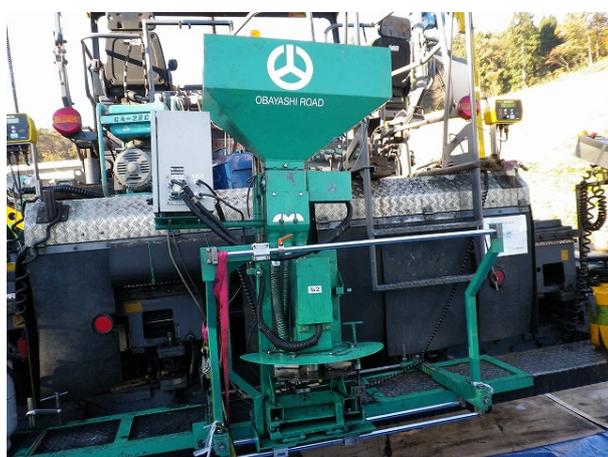
写真-4 ゴムチップスプレッダ

なお、本工法についても通常のアスファルト混合物と同様にアスファルトプラントで製造することができ、専用のゴムチップスプレッダを使用する以外は、一般的な舗設機械で施工が可能である。施工機械編成例を図-5に、ゴムチップスプレッダおよび施工状況を写真-4および5に示す。アスファルトフィニッシャのステップに、ディスク散布方式のゴムチップスプレッダを取り付けており、フィニッシャの進行とともに、ゴム粒子を所定量散布できる方式となっている。

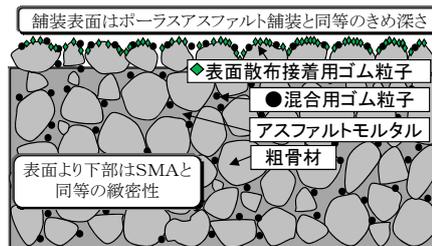
図-6 粗面型の概念図

粗面型凍結抑制舗装（以下、粗面型）は、碎石マッシュック舗装（粗面型）¹⁾（以下、粗面SMA）にゴム粒子を混合するとともに、舗装表面にもゴム粒子を散布・接着させたもので、表面付近のテクスチャがポーラスアスファルト舗装と同等であり、それ以下はSMAと同等に骨材間隙がアスファルトモルタルで充填された密実な構成を持つ舗装である。概念図を

- ①舗装表面および混合物中のゴム粒子により、ギャップ混合物型と同様に凍結抑制機能を発揮する。
- ②舗装表面のきめ深さにより降雨時における路面の水膜発生を防止し、走行安全性を確保する。
- ③粗面SMAと同様な効果（骨材飛散抵抗性、耐流動性、耐水性の向上）が得られる。
- ④舗装表面のきめ深さおよびゴム粒子によりタイヤ/路面騒音が低減される。
- ⑤舗装表面の凹部により凍結防止剤の残留効果が高められる。

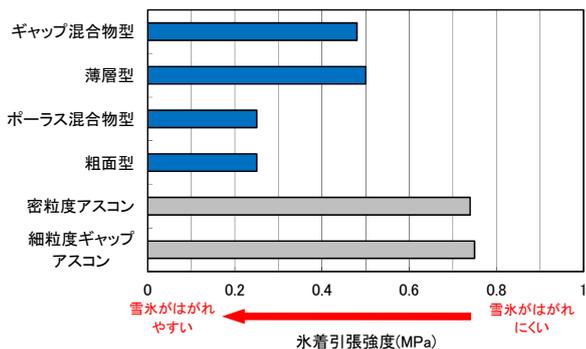
図-7 氷着引張強度試験結果

各凍結抑制舗装の氷着引張強度試験結果を図-7に示す。比較のため、密粒度アスコンおよび細粒度ギャップアスコンの結果も併せて示す。図より、ギャップ混合物型、薄層型、ポーラス混合物型および粗面型いずれも密粒度アスコンおよび細粒度ギャップアスコンと比較して氷着引張強度は小さく雪氷がはがれやすいことが確認できる。なお、ポーラス混合物型および粗面型は氷板の接触面積が小さいことから、ギャップ混合物型および薄層型と比較して氷着引張強度は小さい値となっている。

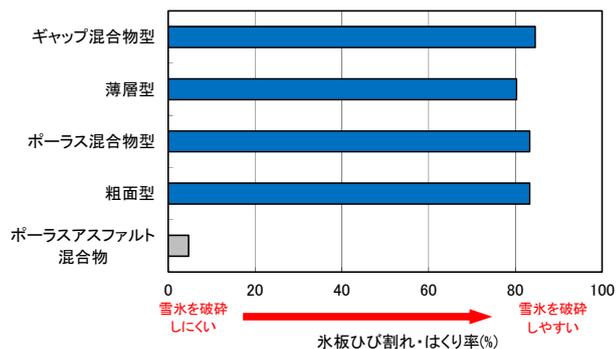
図-8 氷板WT試験結果

凍結抑制効果の検証として、交通荷重により氷板が破碎しはがれる状態をシミュレートした氷板ホイールトラッキング試験²⁾ (以下、氷板WT試験) についても実施した。本試験は、WT試験用供試体の表面に氷板 (縦260mm×横120mm×厚さ1.5mm) を形成し、-5℃の恒温室内で荷重走行試験を行い、試験後の氷板の破碎・はぐりの状態を「氷板・ひび割れはぐり率」で評価するものである。この氷板・ひび割れはぐり率が大きいほど、雪氷を破碎する効果が大きくなる。

氷板WT試験結果を図-8に示す。比較のため、通常のポーラスアスファルト混合物の結果も併せて示す。図より、ポーラスアスファルト混合物の氷板・ひび割れはぐり率は5%程度であるのに対し、ギャップ混合物型、薄層型、ポーラス混合物型および粗面型いずれも80%以上となっており、雪氷を破碎しやすいことが確認できる。

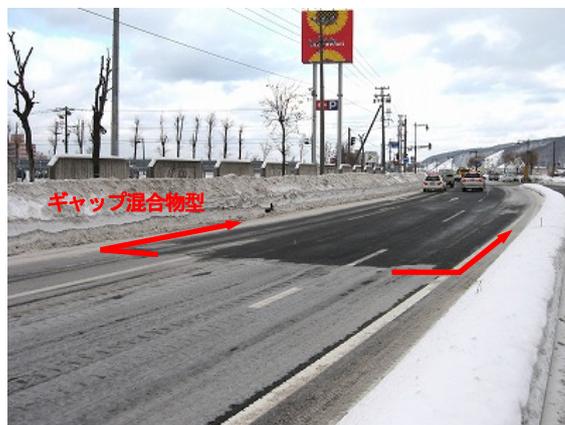
写真-7 ギャップ混合物型の冬期路面状況

ギャップ混合物型およびポーラス混合物型の冬期路面状況の一例を写真-7および8に示す。写真より、両工法とも隣接する通常舗装と比較して黒路面が多く露出しており凍結抑制効果が確認できる。

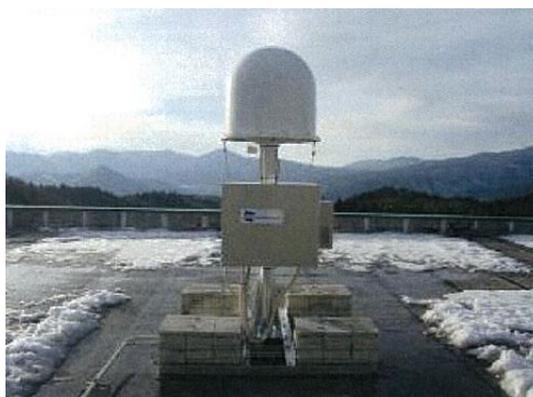
図1 郡上WITHレーダー外観

WITHレーダーは、航空機に搭載される小型ドップラーレーダーを用いている。小型であるため柔軟に設置環境を選ぶことができ、気象庁レーダーのブラインドエリアにおいても降水を観測することが可能である。また、観測間隔が6秒と短いため、刻一刻と変化する雪雲・雨雲の動向をリアルタイムに近い状態で監視・分析することが可能である。

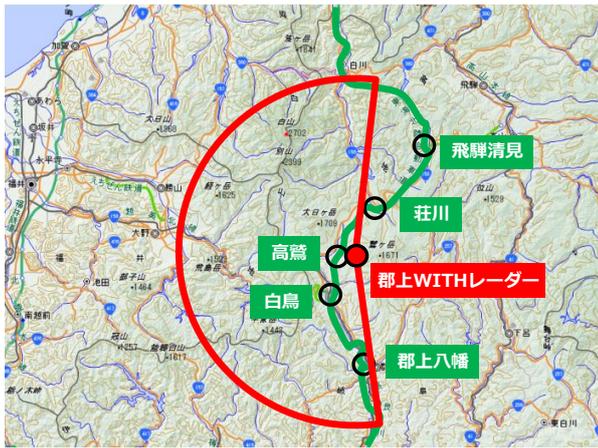
図2 郡上WITHレーダー観測範囲と東海北陸道位置関係

高速道路を守る道路管理者が雪氷作業を行うにあたっては、降雪状況のリアルタイムな把握が必要不可欠であるが、より速やかな対応を行うには、雪の降り出し・強まりはじめや終息見込み等、事前にある程度の想定ができることが望ましい。このため、WNIでは、ブラインドエリアかつ短時間強雪を含む降雪事象が比較的多いとされている郡上八幡IC～荘川IC周辺の降雪監視強化を目的に、2011年より岐阜県郡上市高鷲町の鷲ヶ岳西斜面（高度約920m）にWITHレーダーを設置し、冬季の運用を実施している。以下、本レーダーを「郡上WITHレーダー」と呼ぶ。

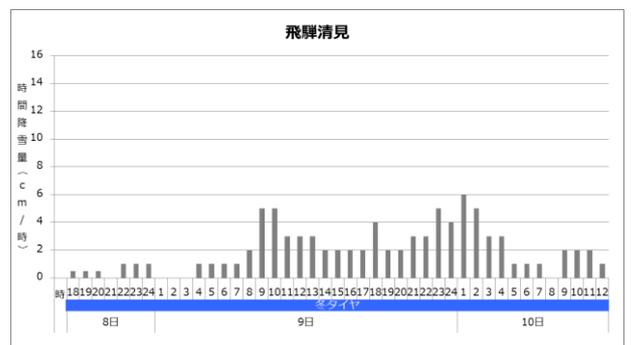
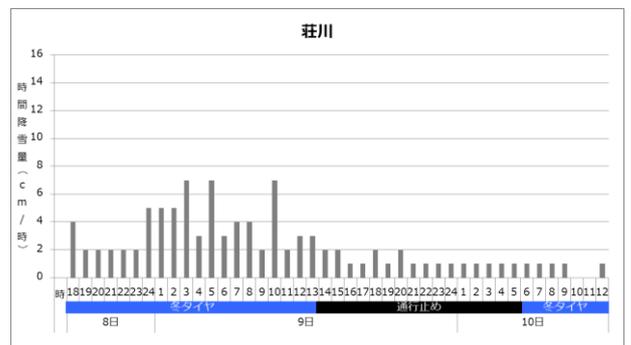
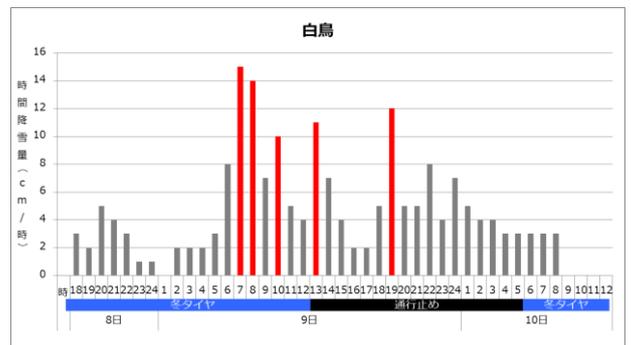
図4 各基地における時間降雪量・交通規制状況

12月8日18時～9日24時の東海北陸道雪氷基地「白鳥」「荘川」「飛騨清見」における時間降雪量を図4に示す (NEXCO名古屋支社高山保全・サービスセンター (以下、高山保全・SC) 提供)。期間内は降雪が継続していることが確認でき、さらに、9日7時前後には白鳥にて、本書にて焦点としている「時間10cmクラスの強雪が2時間以上継続」している状況が確認された。9時にはいったん降雪強度が弱まるものの、夜にかけては断続的に時間10cm前後の強雪を記録した。また、荘川においても、時間10cmには満たないものの、時間10cm弱の強雪が9日早朝から昼前にかけて観測された。

縦棒グラフの赤色は時間10cm以上の降雪を示す。また、各時間帯における交通規制状況はグラフ下部の横棒で示しており、青色は冬タイヤ規制、黒色は通行止めを表す。

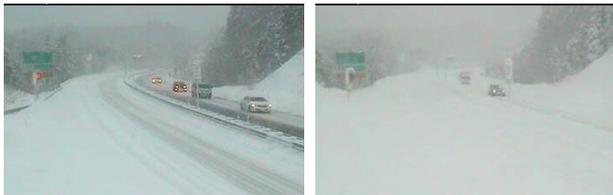
写真1 荘川IC付近における本線積雪状況

また、当時の荘川ICにおけるライブカメラ画像を写真1に示す (高山保全・SC提供)。降雪ピーク前の8日の時点で

既に路面に積雪している様子が確認できるが、その後、朝にかけても時間数cmの降雪が継続した結果、9日昼には本線路面が全く見えないほどの雪に覆われた。

(上段) 降雪および路面積雪がない状態

(下段) 左は8日15時頃、右は9日12時頃の様子

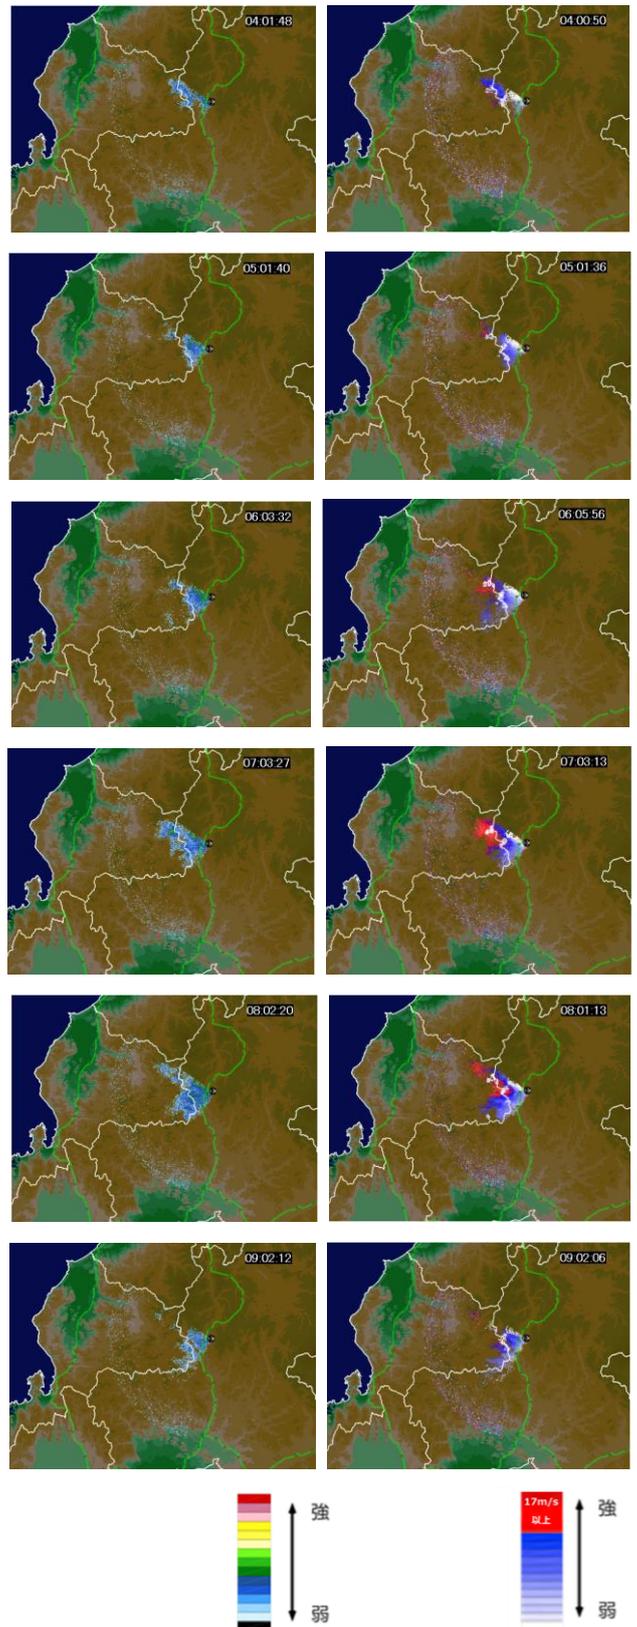
図5 郡上WITHレーダーの観測結果（9日4時～9時）

左列は反射強度を示しており、9日4時以降継続して雪雲が流れ込んでいる様子が確認できる。しかしながら、降水粒子の存在およびその分布の拡大縮小は判別が可能であるが、明瞭なエコー強度の変化は確認できない。このため、本事例においてエコー強度のみから降雪の強まり・弱まりを言及するのは難しい。

一方で、右列はドップラー速度の観測結果を示している。本事例では、レーダーの監視方向を西南西に設定しており、西南西を中心とした概ね西方向からの降水粒子の移動速度を観測している。反射強度による観測結果と同様に、エコーの存在から降雪をもたらす雪雲が9日4時以降継続して流れ込んでいる様子が捉えられており、また全体にレーダーサイトへの接近成分が卓越していることから、福井方面から東海北陸道を通って郡上WITHレーダーへ向かっていることが読み取れる。注目すべき事象を判別しやすくするために「接近成分17m/s以上」の基準を満たす粒子を赤色で表現すると（右列は既に色調変更

後）、5時頃の画像からエコーの西先端に赤色の粒子が現れ始め、時間10cmを超える降雪が継続した7時・8時頃に明瞭化している様子が確認できた。

左列：反射強度 右列：ドップラー速度

この結果から、冬型降雪継続中において「接近成分17m/s以上の強風発生有無」を監視ポイントとして焦点を当てることで、本線上における時間10cmクラスの強雪の予兆及び継続性を見積もることができると考えられる。

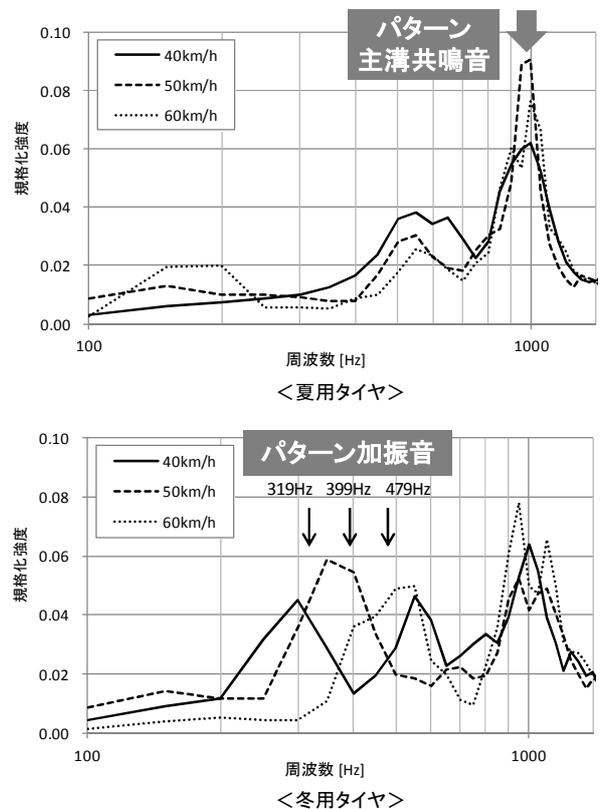
図1 周波数解析結果

夏用タイヤと冬用タイヤを装着した車両を40, 50, 60km/hで定速走行させ、タイヤ発生音を収集し周波数解析を行った結果、夏用タイヤは速度に関係なく1kHzにピークがある(パターン主溝共鳴音)のに対し、冬用タイヤは、速度ごとにピーク周波数が変化(パターン加振音)している(図1)。このパターン加振が存在するか否かでタイヤ種別を判定する。

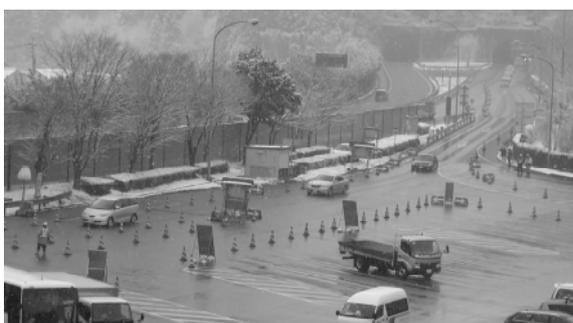
写真1 冬用タイヤ規制時での装置運用状況

平成23年度に、東海北陸道 長良川SAで冬用タイヤ規制が実施された際、タイヤ発生音を利用した冬用タイヤ自動判定装置の試験運用を実施した(写真1)。その時の課題を下記に示す。

事前の実験では判別精度が80%程度であったが、長良川SAで運用した際の判別精度は75%であった。精度低下の要因としては、本線を走行する車両の風切音、車両走行音等、他車ノイズの影響と考える。

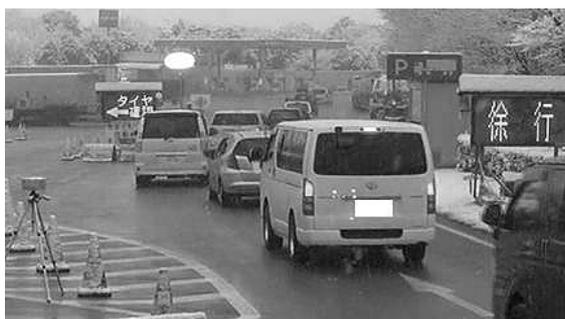
写真2 判定不能車両の状況

結果として、交通量が少ない時間帯は車頭間隔が確保でき、比較的スムーズに運用できた。しかし交通量が増加すると、SAへ引き込むための車線規制の影響により、車頭間隔が短い連続走行状態となる場合があった(写真2)。よって、冬用タイヤ自動判定装置の当初の判定条件である「車頭間隔2.0秒以上」と「走行速度35km/h以上」を下まわる車両が続発する事態となった。

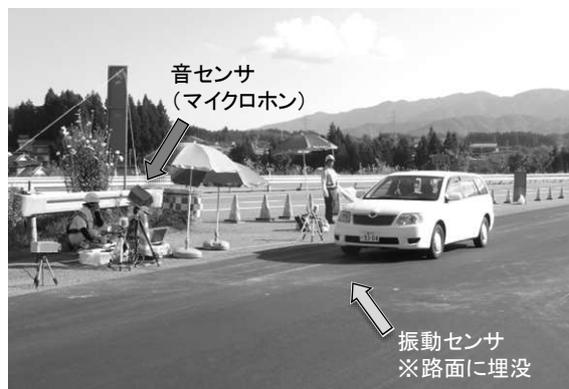
写真3 白鳥CB試験走路状況

そこで、東海北陸道 岐阜各務原ICの試験走路において路面の振動を計測したところ、判定可能との感触が得られたため、高速域でも走行できる東海北陸道 白鳥チェーンベース(以下、白鳥CB)の試験走路で本格的な試験を実施した(写真3)。白鳥CB試験走路では、夏用タイヤと冬用タイヤの装着車それぞれについて速度を変えて走行し、音センサ(タイヤ発生音を収集)と振動センサ(路面振動を収集)による測定を行った。

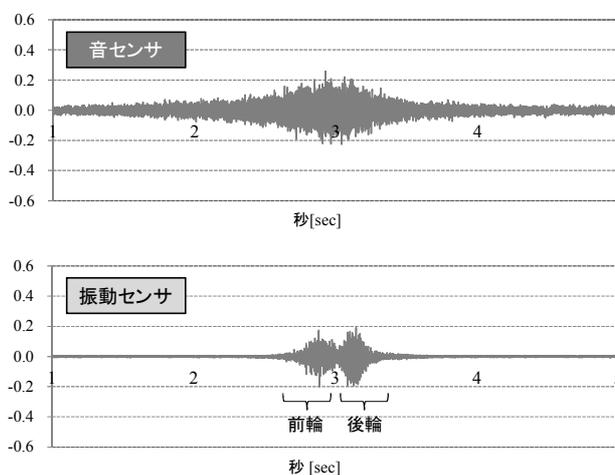
図2 音と振動のレベル比較

振動を測定する機器の位置と走行するタイヤの位置を変えて測定したところ、舗装体の振動の距離減衰が大きいことを確認した。特に振動センサは、走行する前後のタイヤを別々に確認しており、タイヤ1本ごとの判定も期待できる(図2)。

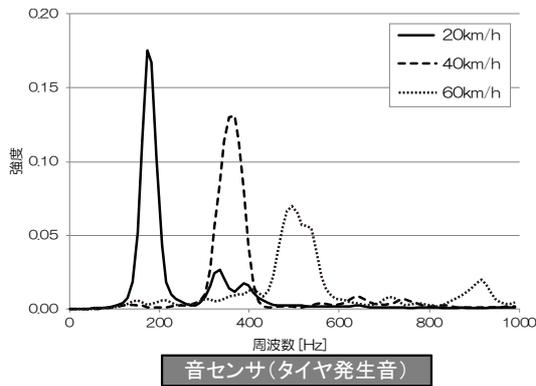
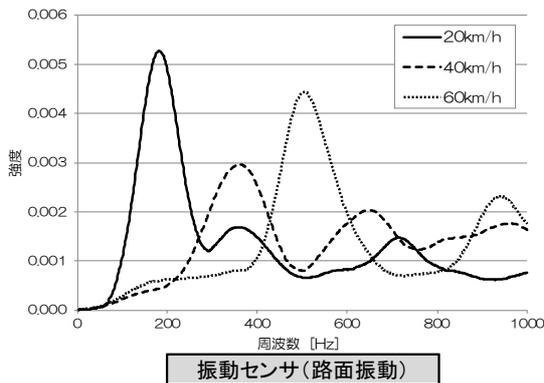
図3 冬用タイヤの周波数解析

次に、冬用タイヤ装着車のタイヤ発生音と路面振動を周波数解析し、その波形を比較すると、路面振動の波形の方がより鮮明に冬用タイヤの特徴を示していることが確認できた(図3)。また判別精度を確認した結果では、路面振動を利用した場合、タイヤ発生音を利用した場合に比べ高い判別率であった。特にタイヤ発生音を利用した場合の弱点であった低速(20km/h)でも高い判別精度が得られた(表2)。

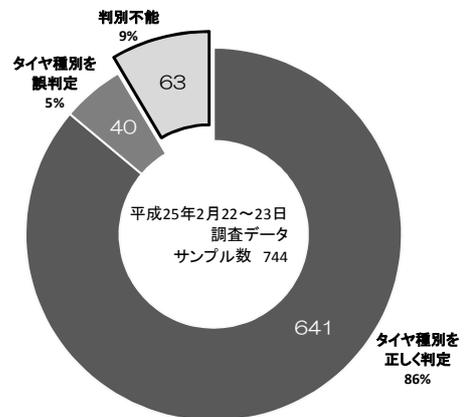
図5 長良川SA判定不能車の割合(24年度)

平成23年度(音センサ) : 速度35km以上、車頭間隔2.0秒以上

平成24年度(振動センサ) : 速度20km以上、車頭間隔1.0秒以上

冬用タイヤ規制内の運用で、装置のタイヤ判定結果と、調査員がタイヤ種別を目視確認した結果をマッチングした結果、タイヤ発生音を利用した23年度の長良川SA運用時の判別精度は75%であったのに対し、路面振動を利用した24年度の判別精度は85%(平均値)であり、10%判別精度が向上した(表3)。また判定不能車も、装置通過車両のうち平成23年度は31%が判定不能であったのに対し、平成24年度の調査日においては、判定条件の緩和もあり、9%まで減少した(図5)。

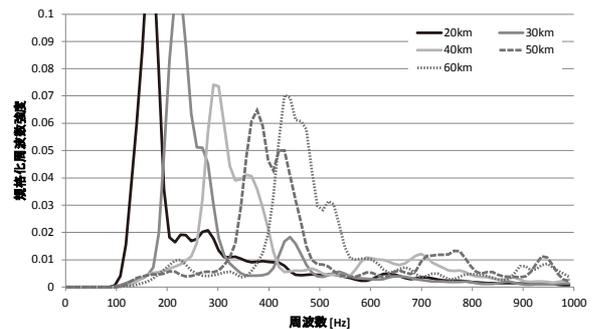
図6 冬用タイヤ周波数解析（細粒舗装）

路面の平坦性が高い細粒舗装で、冬用タイヤの路面振動を周波数解析すると、速度に依存する加振ピークが明確に存在（図6）するのに対し、高機能舗装もピーク自体は存在した（図7）。しかし、このピークは速度に依存しないものであり、高機能舗装路面の凹凸によるものと考察される。残念ながら、高機能舗装下での装置運用は適さないことが判明した。

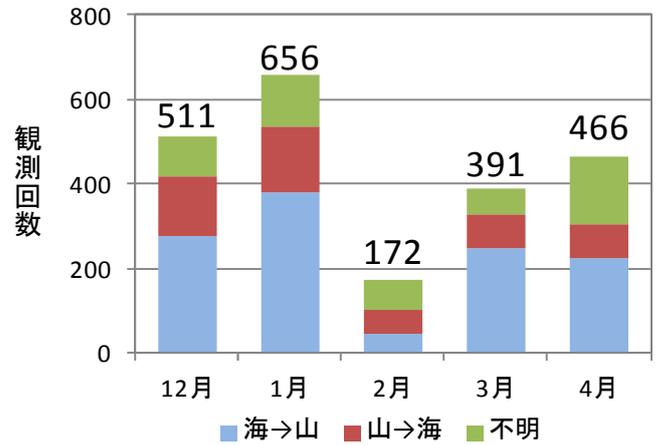
図5-1 横断施設 利用回数(月別)

平成24年12月14日～平成25年4月30日においてエゾシカが立体横断施設を利用した回数を図5-1に示す。利用回数が最も多かった月は1月である。

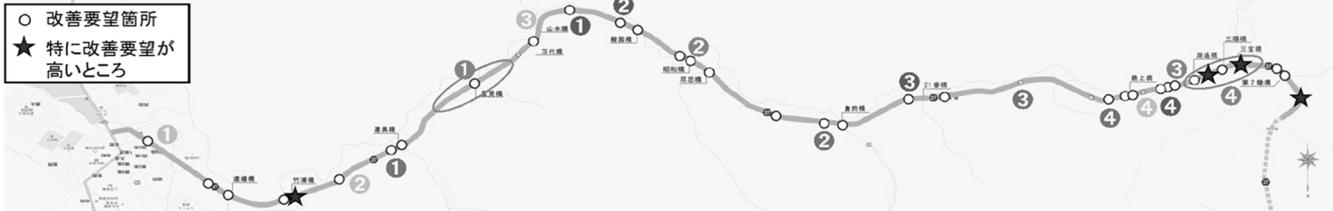
② 舗装の劣化が著しく掘れており、振動が年々大きくなってきた

④ 見た目以上に段差が大きく、次の橋梁までの距離が短く、スピードを出せない

○ 改善要望箇所
★ 特に改善要望が高いところ

走りにくい区間

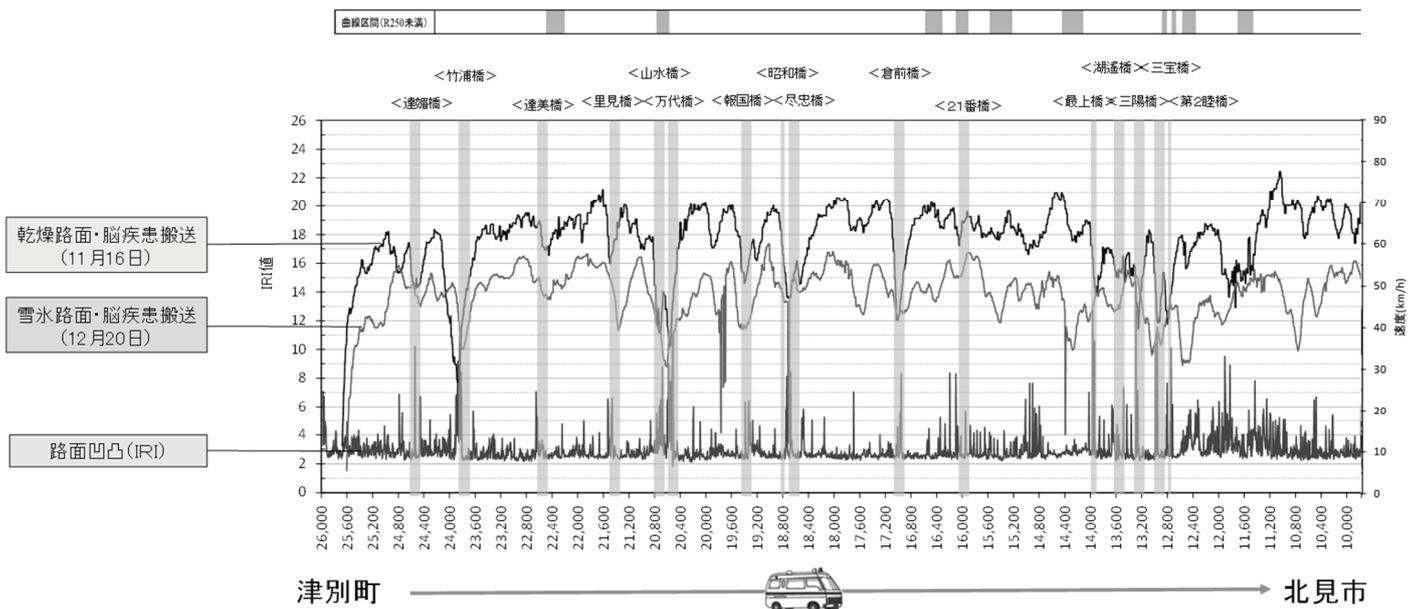
図-7 脳疾患搬送速度と IRI 調査結果

路面凹凸(橋梁ジョイント部、舗装段差、損傷など)のある箇所では、IRI が4~10の値を示し、IRI が大きくなるに従い走行速度が低下する関係性がみられる。IRI が4で約60 km/h、IRI が10で約40 km/h強での搬送速度となっている。

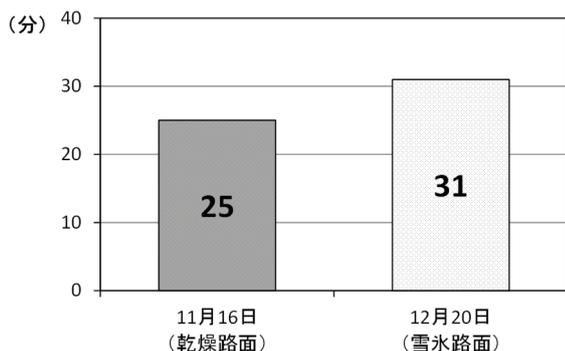
図-8 搬送時間の違い

11月16日(乾燥路面)と12月20日(雪氷路面)の搬送時間の違いを図-8に示す。

雪氷路面においては、乾燥路面に比べ約6分搬送時間が増加した(約2割増)

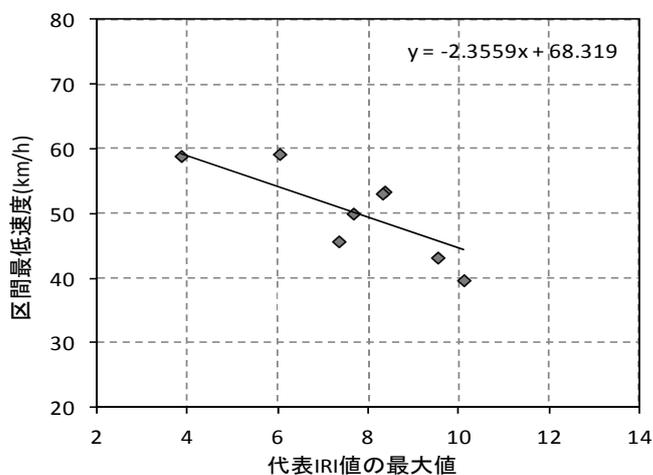
図-9 IRI と速度の関係

通常の救急搬送の場合には、80 km/hで走行できることを考えると、脳疾患搬送の場合においては、路面の凹凸により大きな速度低下が余儀なくされていることがわかる。

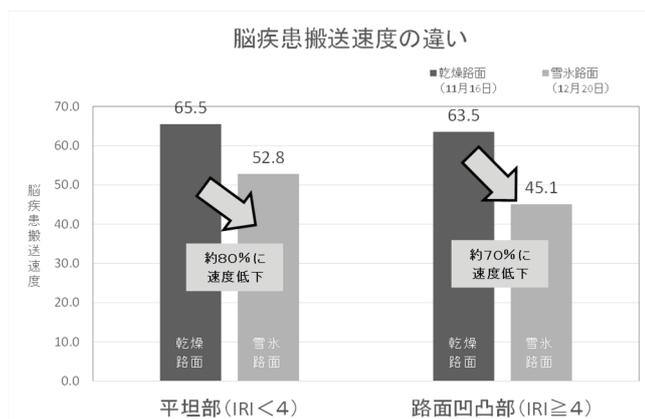
図- 10 脳疾患搬送速度 (路面状況別)

同様に IRI が 4 以上の路面凹凸部においては、約 70% 程度に速度低下していることがわかる。

このことから橋梁や舗装補修等による段差の影響が雪氷路面でより顕著に見られている。

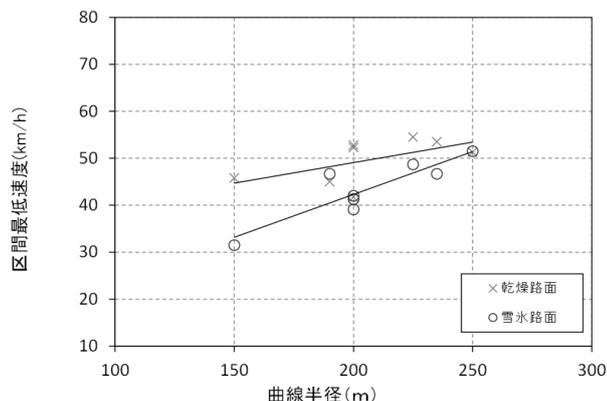
図- 11 路面状況別 曲線部走行速度

本調査区間内には 11 の曲線があり、曲線半径は 150m ~ 250m である。走行速度との関係を見ると、乾燥路面では、R=250m で 55 km/h、R=150m で 45 km/h となっていることから、曲線半径が小さくなるにつれて速度低下していることがわかる。

雪氷路面においては、R=250m で 50 km/h、R=150m で 30 km/h となっており、乾燥路面に比べてより顕著に減速傾向を示している。
