## 第 11 節 防災対策の取組

### 1 防災体制の沿革

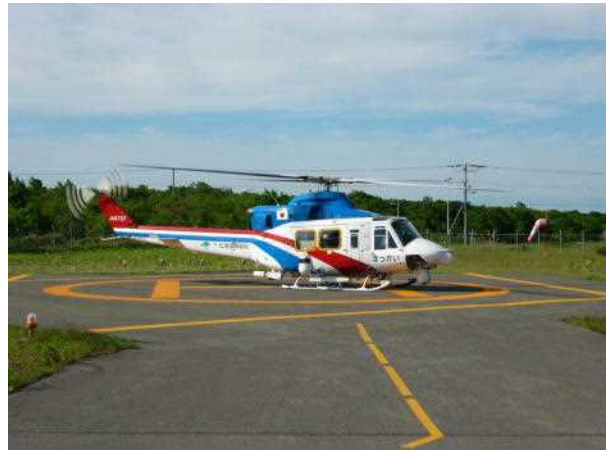
図ー1 ほっかい

「ほっかい」は、多用途に対応可能な中型汎用ヘリコプターに、防振装置付きテレビカメラ、垂直撮影用デジタルカメラ、赤外線カメラ等の各種情報収集機器や、多重無線回線、衛星通信回線、光ファイバ網等の通信網を利用して、撮影画像をリアルタイムで伝送する画像伝送装置「ヘリテレ」を装備したものであり、平成12年3月の有珠山噴火、平成15年9月の十勝沖地震及び平成30年北海道胆振東部地震、さらに重なる台風等による風水害発生時において、発災直後から災害情報の収集へ出動し、本局及び開発建設部に災害対応及び応急復旧対策に必要な情報の提供を行い、当局の防災対策・災害対応の一翼を担っている。平成31年2月に「ほっかい」は新型に更新され、「ヘリテレ」に替わりヘリコプター搭載型衛星通信装置「ヘリサット」を導入、アンテナ装置のデュアル化を行い、これまで伝送が難しかった山岳部・離島の現場映像を<sup>しやへいぶつ</sup>遮蔽物による影響を受けることなく伝送可能となった。

また、「ほっかい」は、防災訓練など防災関連業務での使用や、当局が行う事業に必要な上空からの調査のほか、道内の活火山について、関係機関や学識経験者と連携して調査を行うなど当局所掌事務の推進にも幅広く活用している。

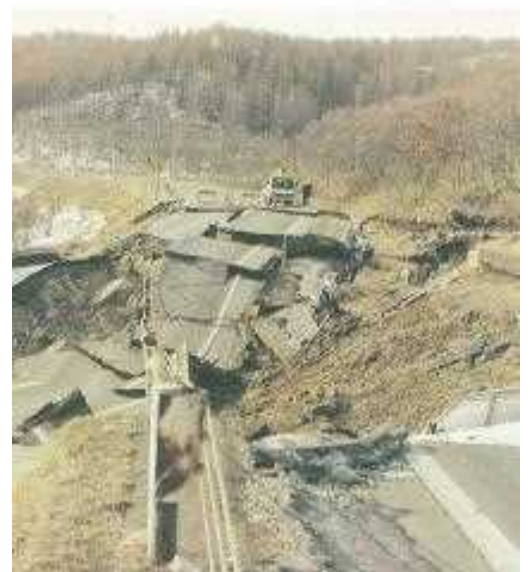
図－9 国道272号東阿歴内 路面及び法面崩壊

道路の被害は、国道・道管理道路 1,458 か所、市町村管理道路 133 か所の計 1,591 か所に及び、主な被害は、盛土部における道路面の陥没・沈下・縦断亀裂及び路肩の崩壊、盛土と切土の境界部における横断方向の亀裂・段差であり、切土のり面や自然斜面では被害は生じていない。特に、被害が大きかった国道 44 号厚岸町糸魚沢、国道 272 号標茶町東阿歴内、国道 391 号釧路町鳥遇、国道 38 号白糠町パシクル及び道道塘路厚岸線標茶町阿歴内では、盛土と切土の境界部や沢部における高盛土がすべり破壊したことにより、路面に大規模な陥没が生じた。また、国道 391 号標茶町五十石橋周辺及び道道鶴居弟子屈線鶴居村光橋周辺では、沢部における盛土の下流側のり面に発生したすべり破壊により、道路面に縦断亀裂が生じた。国道 38 号音別町音別・尺別登坂、国道 272 号標茶町中茶安別、国道 44 号釧路町深山及び国道 391 号弟子屈町札友内では、すべりによる路肩の崩壊、国道 391 号標茶町芽沼では土砂崩れによる盛土の崩壊、国道 38 号音別町直別では道路線形の変状・路面の不陸及び亀裂が生じ、国道 38 号音別町音別ではすべりによって歩道が 2m 程陥没した。

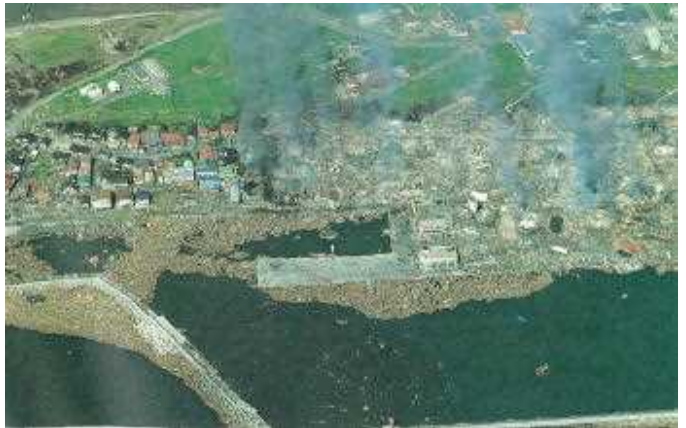
図－10 被災後の青苗漁港

青苗漁港では、-3.5m 岸壁で延長 270m のうち約 105m が倒壊・水没、残りの延長も上部工が海側へ 70 cm 程度傾き、エプロン舗装は沈下亀裂が生じるなど 21 施設で大きな被害を受けたほか、神威脇漁港でも北防波堤など 14 施設で被害が発生した。

青苗漁港では、50cm程度の地盤沈下が生じたことから、沈下分を見込んだ捨石マウンド高にするなどして復旧事業を実施することとした。

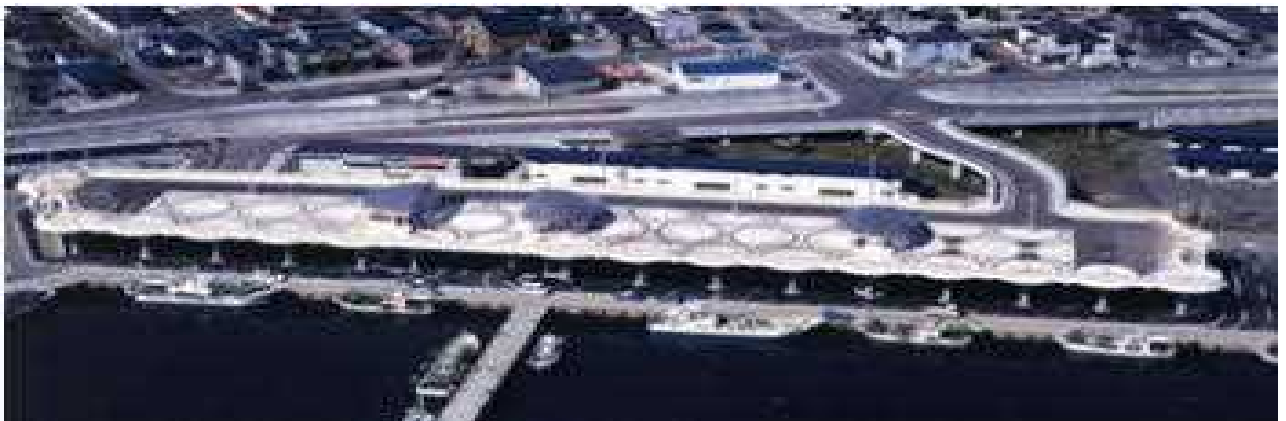
図－11 津波時における漁業者の緊急避難に対応した人工地盤

※人工地盤から道路を経由して背後の高台への避難が可能

その後、青苗地区では、災害に強いまちづくりを目指し、国と町が連携して、津波来襲時に漁業者の緊急避難場所となる人工地盤の整備、漁港背後地の盛土・宅地造成、高台に通じる避難路などの整備が進められた。

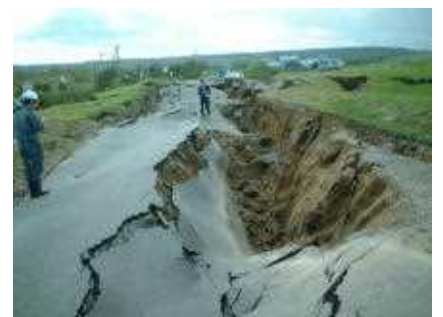
図－13 十勝川大津付近の築堤被災状況

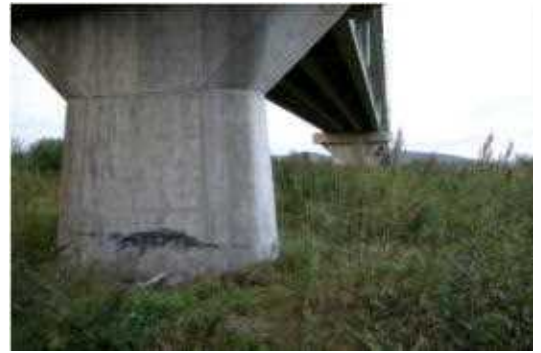
図－14 国道38号千代田大橋の橋脚被災状況

り、橋梁に関する被災は4橋で、このうち橋桁が移動したことにより段差が生じる被害が十勝河口橋など2橋、橋脚に亀裂（軽度）が生じた橋梁が1橋、高欄の被災が1橋であった。釧路根室地方管内では、津波による避難勧告の発令で1路線を通行止めとした。また、その他3路線6か所で路面の陥没やクラックの被害が発生した。

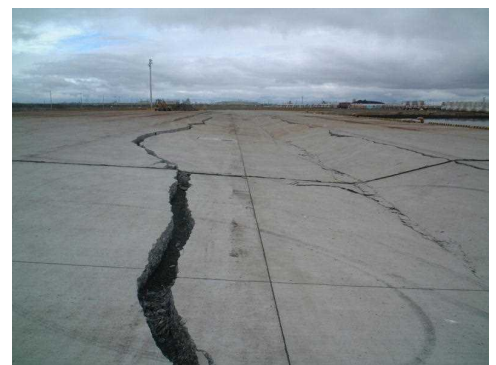
図－15 釧路港被災状況

港湾の被害は、岸壁舗装部分や背後沈下等が主であり、軽微なものを含め8港約130施設に及んだ。浦河港で岸壁や物揚場の上部工とエプロンの段差や隙間、臨港道路の舗装のクラック等9か所の被害を受けた。また、港湾関連用地において噴砂が発生した。十勝港では岸壁や物揚場の上部工とエプロンの段差や隙間、臨港道路の沈下等24か所の被害を受けた。釧路港西港地区では、岸壁のエプロンの沈下やクラック、道路の沈下、岸壁背後用地の沈下、荷役機械レール部の段差等18か所の被害を受け、東港地区においても岸壁や物揚場のエプロンの沈下等31か所の被害を受けた。

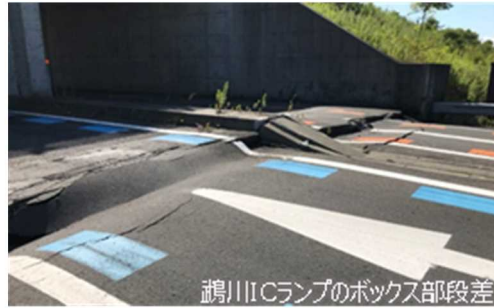
図－18 鶴川 IC ランプのボックス部段差

直轄国道の被害では、地震時道路点検のため、日高自動車道の沼ノ端西 IC～日高厚賀 IC 間（L=56.3km）及び国道 37 号白鳥大橋（L=3.0km）を全面通行止めとし、地震時点検を実施し、厚真 IC～日高厚賀 IC 間（L=40.6km）において路面変状による段差等が確認された。

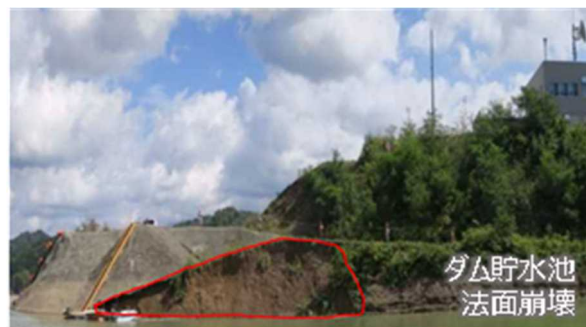
図－19 夕張シューパロダム被災状況

二風谷ダムと夕張シューパロダムにおいて、法面崩落や管理用道路の亀裂などの被害が発生した。

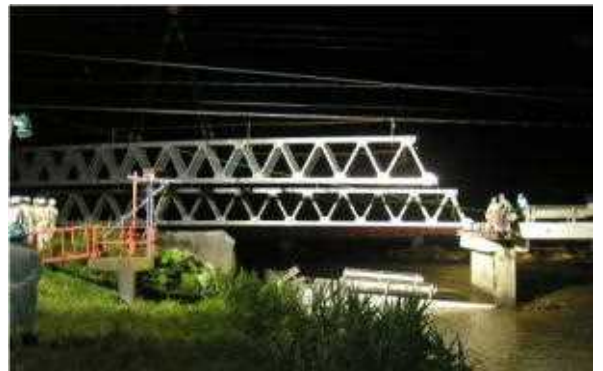
図-22 落橋した慶能舞橋の応急組立橋による復旧

台風 10 号の大雨による河川の増水により、8 月 10 日に国道 235 号旧門別町慶能舞橋の静内側 1 スパンが落橋した。落橋状況の現地確認や町道による迂回路の設定などを実施するとともに、残存橋脚の耐久力を確認するなど、現地調査を進めた。8 月 11 日には橋脚間の流木除去作業が完了し、応急組立橋の架設作業を開始した。8 月 12 日には 1 スパン 12m について応急組立橋による応急復旧工事を終了し、通行規制を解除している。また、応急組立橋はあく

まで応急対応のためのものであり、本復旧のための橋梁架設が必要とされた。本復旧工事は橋長 70m の橋梁を平成 16 年度に完成供用し、安定した道路交通を確保している。

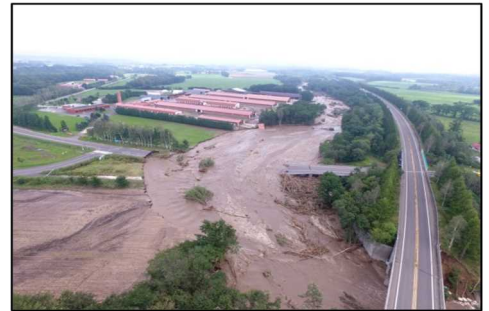
図-26 国道 38 号小林橋の被災状況

国道38号小林橋・清見橋の損傷による通行止め等に伴って、並行する道東自動車道の十勝清水IC～音更帯広IC間において代替路措置が行われた。迂回路の仮橋を設置する応急復旧工事に着手し、10月14日に通行規制を解除、同区間の代替路措置が終了した。仮橋の供用後すぐに架け替え工事を進め、小林橋は平成30年5月29日、清見橋は同30日に完成供用した。

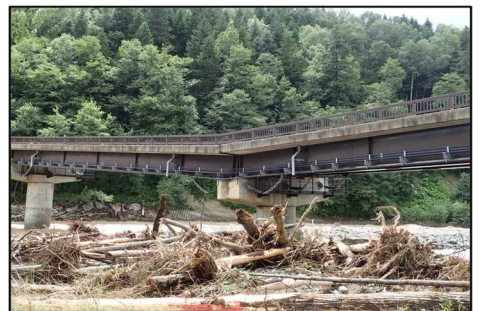
図-27 国道 273 号高原大橋の被災状況

国道 273 号三国峠では、国道 39 号石北峠と同じく、8 月 20 日に上士幌町～上川町層雲峡間  $L=31.3\text{km}$  の通行止めを行った。その後も断続的な降雨が続き、通行規制区間内で路肩洗掘、高原大橋の橋脚の洗掘による沈下、上部の損傷等が確認された。

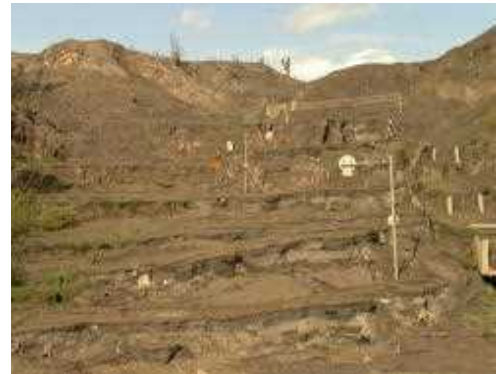
図-33 国道 230 号上に出現した断層

国道 230 号は 3 月 31 日に洞爺湖温泉地区で亀裂段差が発生、4 月 1 日には泉地区西山西斜面の国道上に噴火口が出現、4 月 3 日には噴火口前後約 1 km 区間において断層が発生するとともに、入江地区、入江跨線橋のジョイント部に亀裂が発生した。4 月 10 日には西山川に架かる「木の実橋」が熱泥流で流失するなどの大きな被害が発生した。

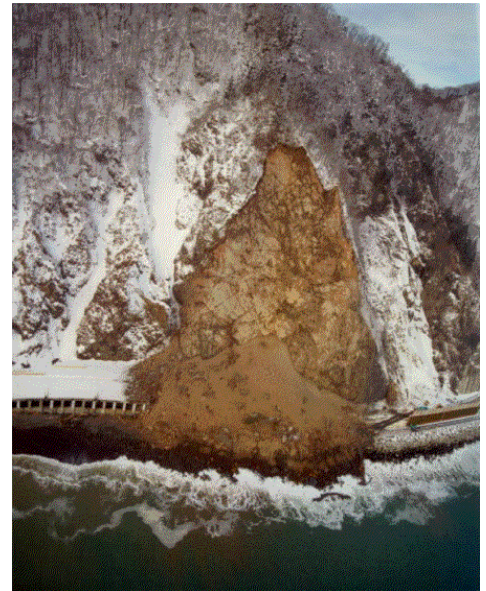
図－42 崩落箇所全景

平成 16 年 1 月 13 日（火）午後 10 時 25 分頃、えりも町庶野にある国道 336 号（宇遠別第 1 覆道広尾町坑口付近）において大規模な岩盤斜面崩壊が発生した。崩壊規模は斜面高さ約 100m、斜面長約 120m、最大幅約 90m、最大厚さ約 17m、崩壊土量は約 42,000m<sup>3</sup> である。この崩壊による崩積土により、宇遠別第 1 覆道が広尾側坑口から約 72m にわたって破壊した。また、主崩壊面から外れて広尾側に広がった崩積土により、斜面観察を行っていた開発局職員 1 名が死亡し、駐車中の道路パトロールカー運転手 1 名が負傷した。
