## 2 河川改修に関する技術

### (1) 捷水路（ショートカット）・放水路

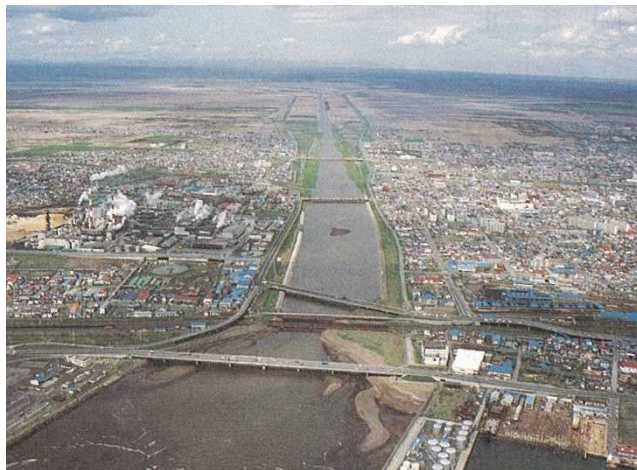
図 3-1-2-3 釧路川放水路（昭和 5 年通水）

放水路は、河川を直接海又は本川に放流し、水面勾配の増加による流量の増加及び流下時間の短縮

により流下能力の増大を図るものであり、釧路川及び石狩放水路が代表例である。

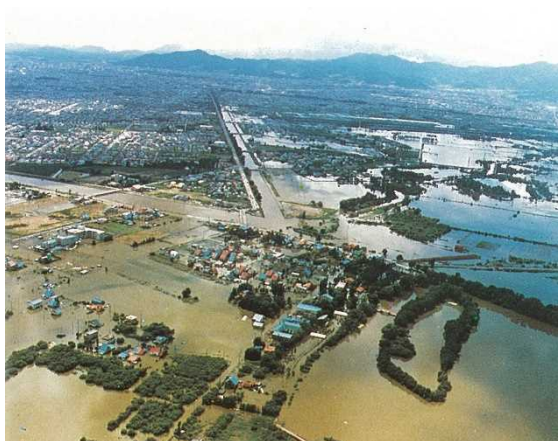
図 3-1-2-4 茨戸川（石狩川）の浸水状況（昭和 56 年）

茨戸川は、石狩川本川の洪水時の高い水位の影響を長時間受け、自流を流下させることができず内水氾濫が絶えなかったが、茨戸川と本川を水門で切り離し、日本海に直接放流する「石狩放水路」が計画され、昭和 51 年度に着手した。昭和 56 年 8 月当時は工事中であったが、伏籠川、創成川流域に甚大な被害が発生したことから、本放水路の緊急通水を行った。翌年完成を前に、工事途中の石狩放水路は、未曾有の洪水に際し緊急にその機能を発揮することができたが、一年、工事の完成が早ければ、洪水被害を完全に防ぐことができたであろう。逆に、工事が一年遅れていれば緊急通水は不可能であり、治水工事の早期着工、早期完成の重要性が再確認される事例である。

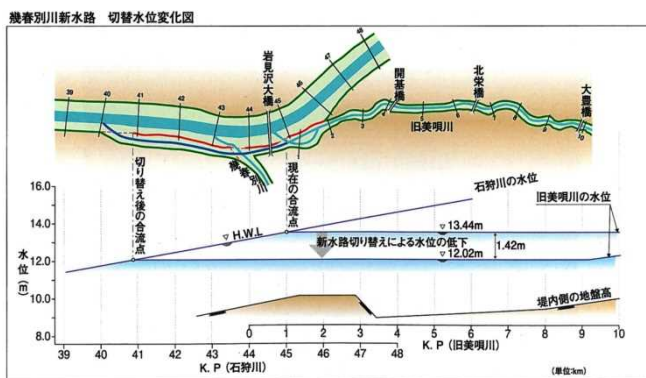
図 3-1-2-8 幾春別川新水路平面図、縦断図

幾春別川新水路事業（平成4年～平成18年）は、延長約5.4kmの新水路河道掘削を始め、幾春別川右岸堤防と石狩川本川左岸堤防を兼用する背割堤の拡築などを実施することになり、河道掘削及び築堤盛土量約540万m³の大事業であった。事業箇所は石狩川中流域特有の泥炭性軟弱地盤であり、石狩川流域において何十年にもわたって培われてきた軟弱地盤対策のノウハウ並びに新工法及び新技術を総合的に駆使した難易度の高い工事となった。主な対策工法には、河道掘削では地下水による崩壊を防ぐシートウォール工法、丘陵堤では綿密な施工管理による段階盛土工法、土質改良による基礎地盤の強化では深層混合処理など、各種の軟弱地盤対策工法が採用された。また、構造物については、樋門の「函体推進工法」や「柔構造樋門」などが採用された。さらに、樋門の門柱レス化、ジオテキスタイルによる掘削法面の植生化などの新技術についても積極的に取り入れて実施した事業であった。

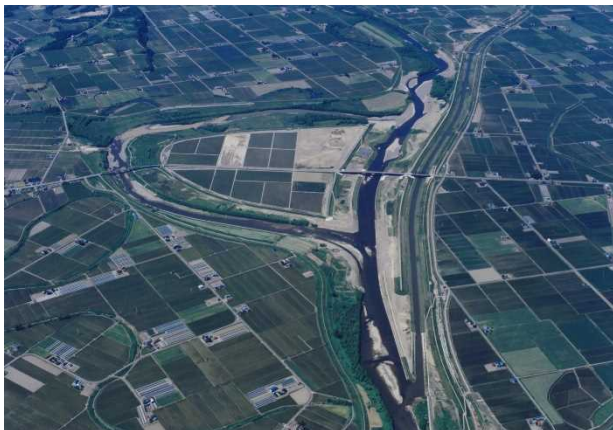
図 3-1-2-12 雨竜川捷水路事業（平成 14 年度完成）

そのほかに、雨竜川捷水路（平成 7 年～平成 14 年）、千代田新水路（平成 7 年～平成 18 年）の事業が完成し、現在、千歳川の治水対策として、千歳川放水路計画に代わり流域内において実施し得る治水対策である、堤防の強化及び遊水地群の整備を実施している。

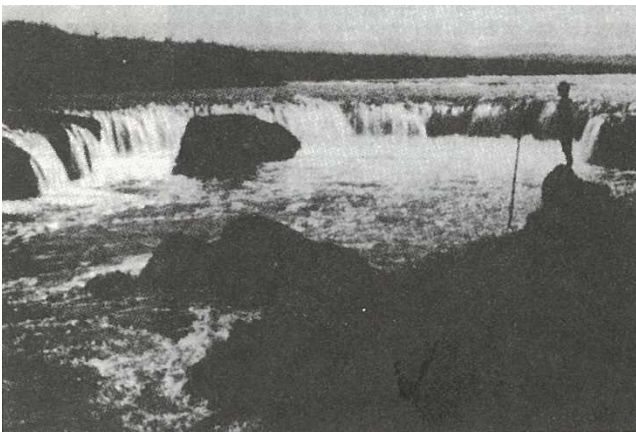
図 3-1-2-15 夕張川新水路通水後まもなくの状況  
(昭和 12 年 6 月) 河床洗掘が 1 日 5.7m も進む

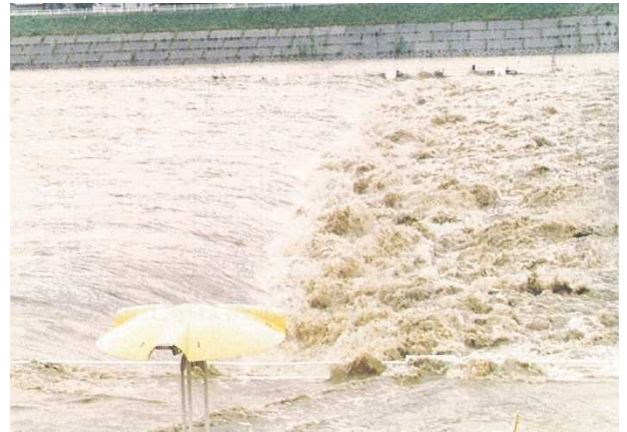
この床止めは、1 段 4 m の落差の床止を 2 段設置（合計落差 8 m）し、旧水路に比べて勾配が急になった新水路の洗掘を防止し、河床の安定に重要な役割を果たしてきたが、老朽化が進んだことや、床止による流下能力不足が生じていたことから改築工事が始まった。工事の問題点としては、軟弱な粘性土層が最大 25m の層厚を有すること、その下位の洪積層に被圧水頭 8~9m に達する 21~22tf/m<sup>2</sup> の高圧水の被圧地下水を有する砂礫層があること、さらに、新しい床止は長さ 750m、最大切深 13m の大規模な工事となり、工期が長期間にわたることなどから、切土斜面の安定及び被圧地下水の影響が懸念された。このため、安全率などの検討を行った結果、計器埋設による計測施工により対応可能と判断し、本施工の一部を先行して試験施工を行うこととした。本施工は、動態観測による現場計測施工も放置期間をおき、施工コントロール段階施工の管理を行うなど、非常に難しい工事であったが、昭和 61 年から平成 4 年までの 7 年間で完了した。

図 3-1-2-16 洪水時の床止付近の流況(昭和 56 年)

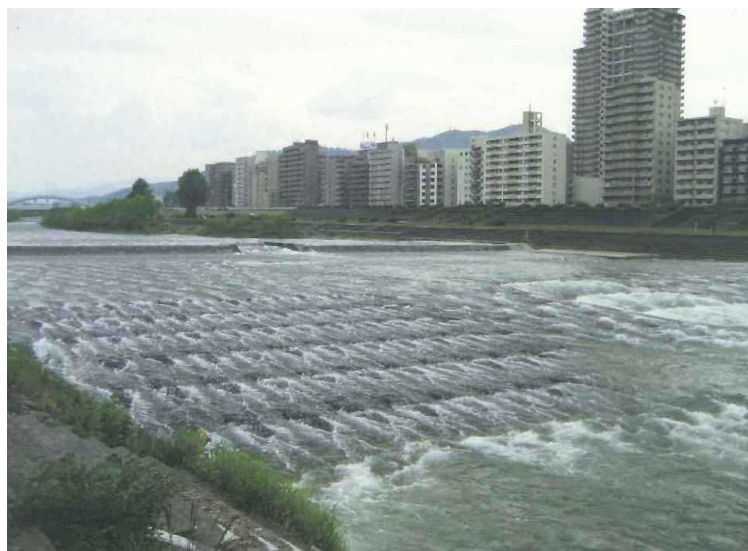
図 3-1-2-18 豊平川 5 号床止工（平成 19 年度完成）

豊平川中流部では、河道安定化（河床低下等）対策を主な目的として、7基の床止工が設置されている。床止工設置後 50 年が経過しており、床止本体の破損・空洞化が確認され、安全性評価として、整備計画規模の洪水を想定した場合、現況床止は安全性が著しく欠けており、このままでは河道安定化としての機能を果たすことができず、河床低下等により橋脚や低水護岸等の既設構造部に多大な被害が想定されるほか、堤防の安全性をも脅かすことが懸念される。

このため、床止工の改築が必要であり、重要度、周辺に対する影響などを考慮して対策の優先順位を設定し、また、魚道機能向上も含めて、平成 19 年度に 5 号床止工を、平成 20、21 年度に 6 号、7 号床止工を、平成 23 年度に 3 号床止工を、平成 26 年度に 8 号床止工を改築した。

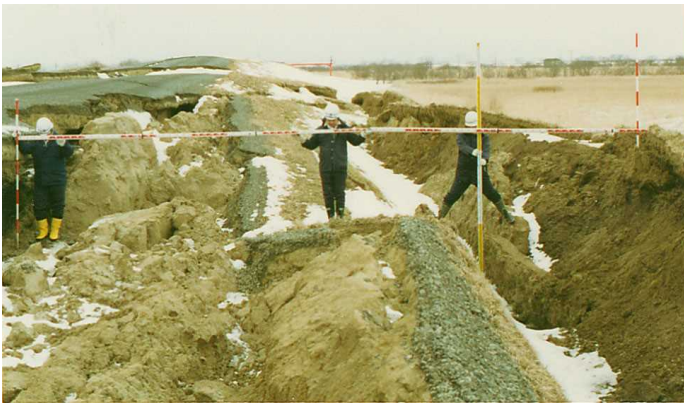
図 3-1-2-24 平成 5 年釧路沖地震 釧路川

また、北海道東部太平洋沿岸及び北海道西部日本海沿岸は地震多発地帯であり、平成5年の北海道南西沖地震、平成15年の十勝沖地震、平成30年北海道胆振東部地震を始め幾多の地震の発生により、特に、各河川の下流域に分布する軟弱地盤地帯において、沈下、すべり崩壊、亀裂、液状化など様々な堤防被害が発生したが、「被害の実態把握」、「堤防被災と原因調査」、「復旧工法に関する検討」など

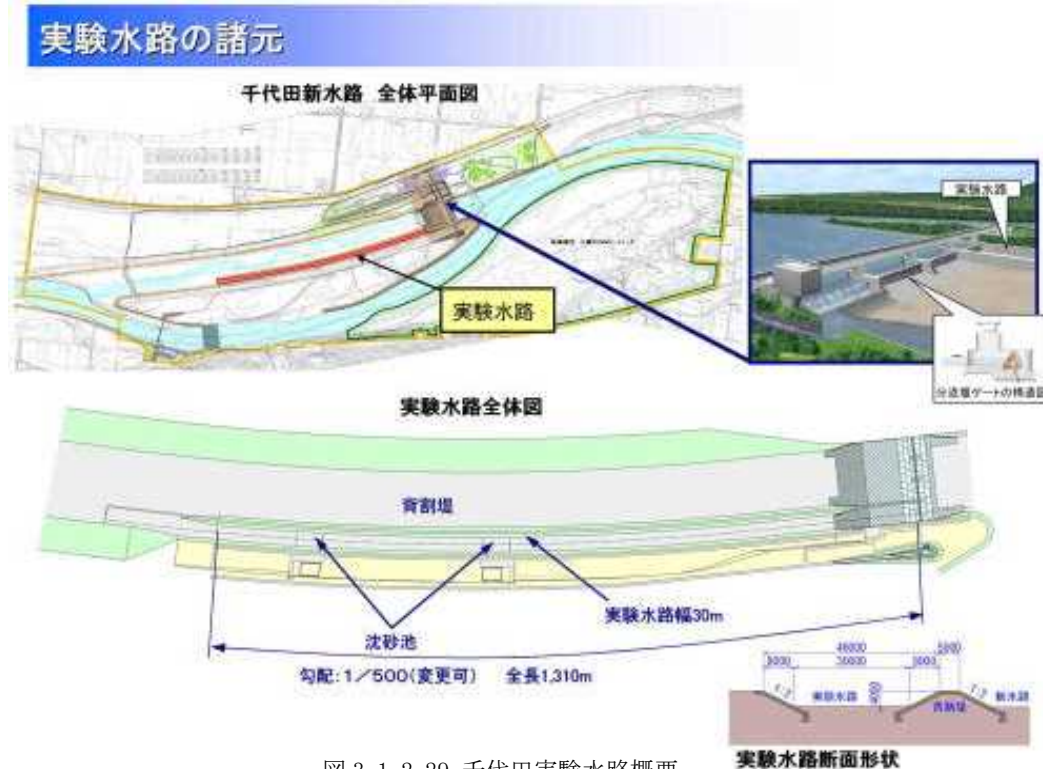
図 3-1-2-29 千代田実験水路概要

十勝川本川音更町に建設された十勝川千代田実験水路は、新水路の一部を利用した実スケール（延長 1,300m、幅 30m、水路勾配 1/500）の実験水路施設であり、平成 19 年 4 月から運用を開始している。本施設を用いた実験・研究により、堤防破堤プロセス、河床変動などの土砂移動、河道内樹木の密度と洪水時の抵抗、多自然型工法や樹木・植生などによる堤防や河岸の保護機能等を解明し、安全で安心できる国土づくりや美しい国土づくりに資する成果を得ることを目的としている。

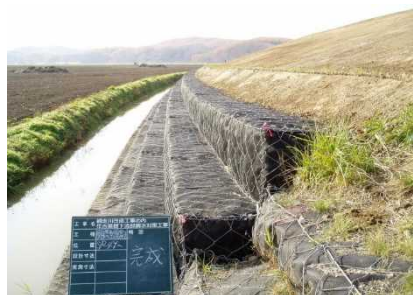
図 3-1-2-30 網走川裏法尻ドレーン工法

また、堤防の漏水対策についても併せて進めている。堤防と地盤に漏水が起こりやすい条件があるところに、洪水が長時間継続することによって堤防が破壊された事例が発生していることから、堤防や基板の漏水を防止するための遮水を行うものである。例えば、網走湖周辺は、低平な地形において網走川の旧川が蛇行し、流路の変遷を繰り返してきた地域であり、表層に泥炭層、その下位には旧河道堆積物と考えられる緩い砂質土層が分布する互層地盤となっているが、平成 13 年の洪水時に 10 日間にわたり水位が高い状態が続いたことにより、基盤漏水が発生したため、その対策として、平成 14 年から平成 19 年までにかけて遮水矢板、遮水シート及び裏法尻ドレーン工法による漏水対策が実施されている。

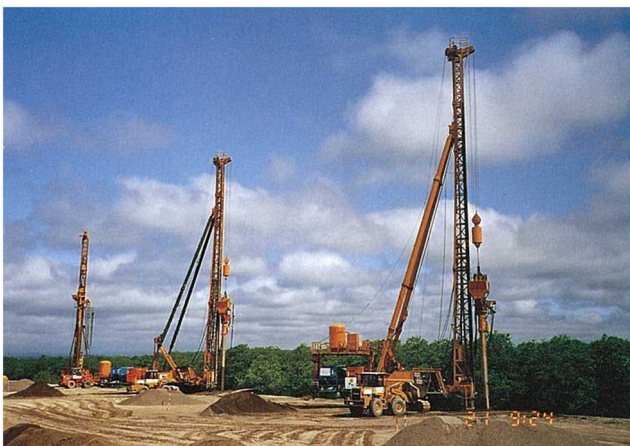
図 3-1-2-32 サンドコンパクションパイルによる改良

図 3-1-2-33 サンドコンパクションパイル標準図

鋼管を所定の深さに打ち込み、その中に砂を入れ、振動により締固めながら鋼管を引き抜き、砂柱と置き換える工法である。

札幌市街を流れる月寒川及び望月寒川において、昭和 43 年からサンドコンパクションパイル工法を採用して築堤工事が行われ、その後、泥炭性軟弱地盤の広がる幌向川や旧美唄川などの石狩川支川や石狩川本川一部区間においても同工法が採用された。また、昭和 50 年洪水を契機に、築堤の早期完成を目指した急速施工への要望が高まり、北海道独自の技術としてパイルネット工法が開発されるとともに、様々な工法が導入され、短期間に連続堤の概成をみる事ができた。

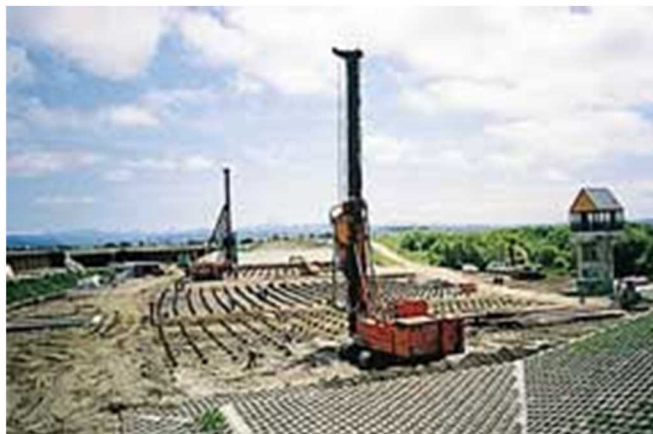
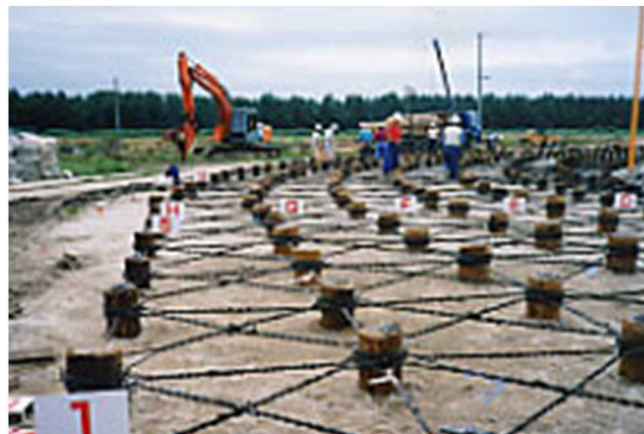
図 3-1-2-34 パイルネット工法

図 3-1-2-35 同左による鉄筋連結状況

基礎杭を方角に打ち込み、その頭部を鉄筋で連結し、その上にシートを敷設し、さらに砂を敷き盛土の基礎とする工法。

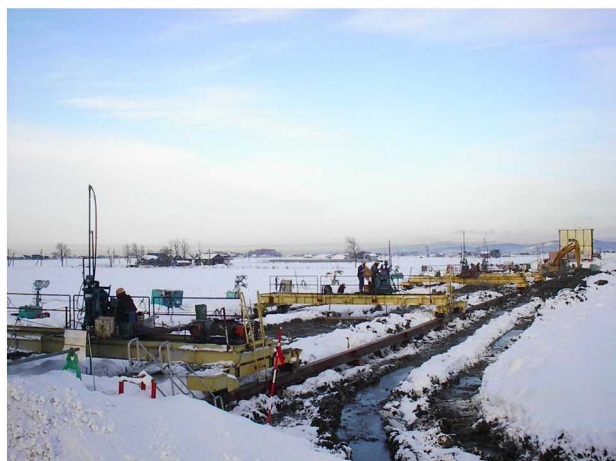
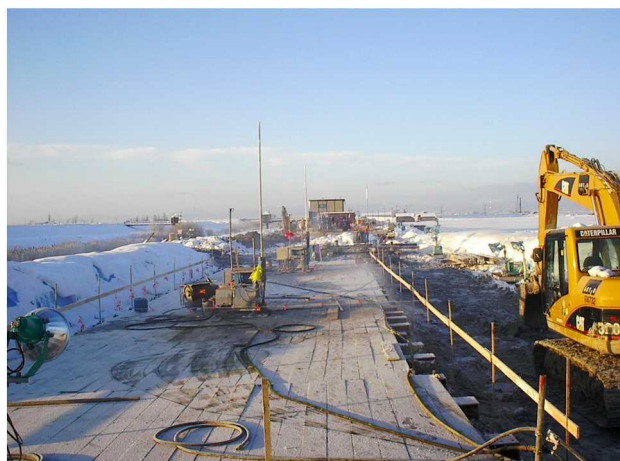
図 3-1-2-36, 37 清真布川の復旧工法（高圧噴射攪拌工法）

江別地区の清真布川築堤においては、昭和 50 年から 60 年にかけてほぼ全川でパイルネット工が施工されていたが、平成 15 年の十勝沖地震により被災した箇所では、パイルネット頭部のサンドマットが液状化したことから、その対策として、既設パイルネット工区間における地盤改良が可能である高圧噴射攪拌工法が採用された。この高圧噴射攪拌工法は、小型の施工機械によって直径 1m 以上の改良体を構築することができ、杭などの異物があっても地盤改良が可能であるといった特徴がある。ま

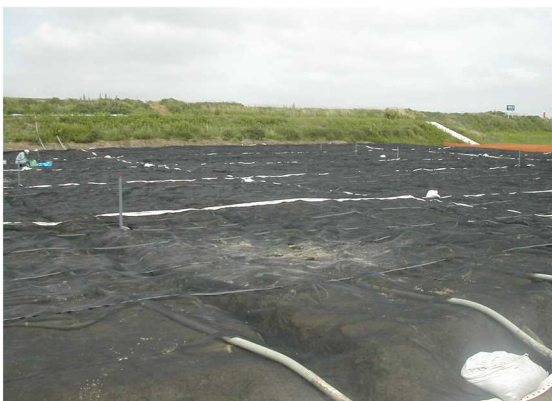
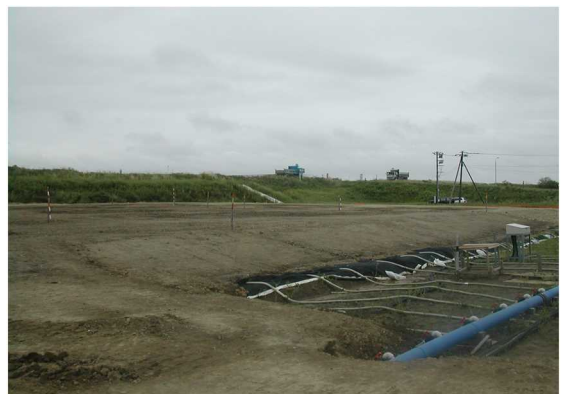
図 3-1-2-40 真空圧密工法の施工状況（築堤前）

図 3-1-2-41 真空圧密工法の施工状況（築堤時）

令和元年度に完成した千歳川遊水地事業では、当初、緩速載荷工法が採用されたが、泥炭層の厚さや鋭敏性が高い粘性土層などの影響により、所定の高さまで盛り立てることが困難な箇所が発生した。そこで、地質の調査解析を行い、現場条件に応じて真空圧密工法、深層混合処理工法等の軟弱地盤対策工法を活用することにより、盛土を完成させた。

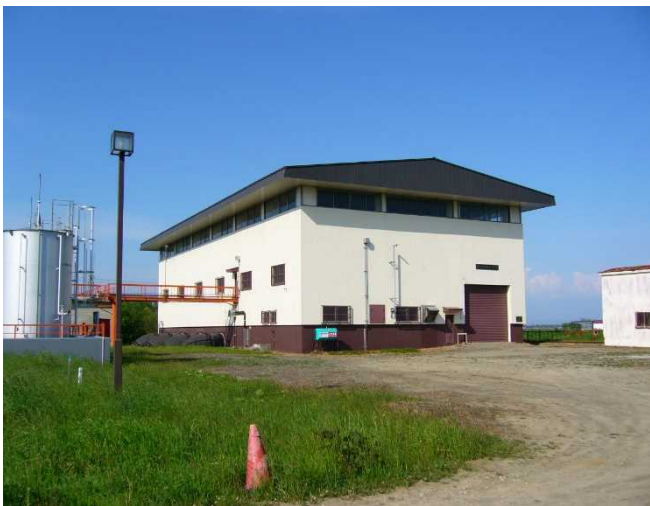
図 3-1-2-42 篠津川排水機場

このような背景から、昭和 32 年に千歳川流域で内水排除計画の調査を開始し、北海道で初めての河川事業による排水機場として、「6 号排水機場（排水量 16m<sup>3</sup>/s）」を昭和 39 年に着工し、昭和 42 年に完成、翌 43 年には「馬追運河排水機場（現在の排水量 40m<sup>3</sup>/s）」を完成させ、これまで（令和 2 年 4 月現在）に全道 35 か所 446m<sup>3</sup>/s を整備している。なお、設備の更新等に合わせて、順次ポンプの無水化（起動が迅速で、障害発生頻度・維持管理が軽減）及び遠隔操作化を進め、より安全度を高めている。

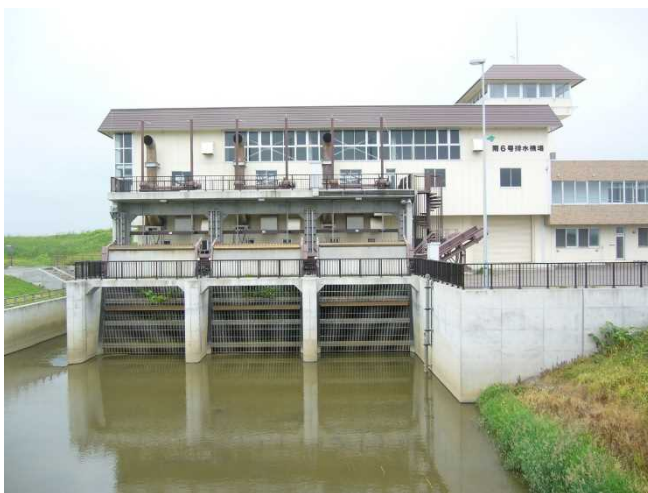
図 3-1-2-44 南 6 号排水機場（遠隔操作可能）

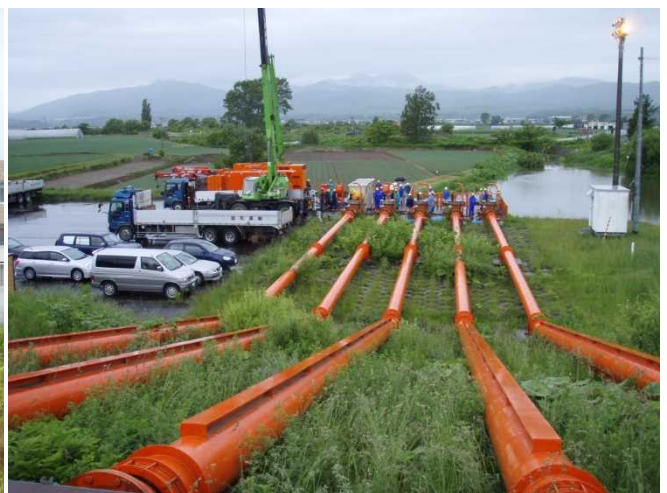
図 3-1-2-45 袋地排水場（排水訓練）

これら排水機場と平行して、排水場の整備も進めている。排水場とは、あらかじめポンプの設置場所のみを整備し、救急時のみ可搬式のポンプを取りつけて内水排除を行う施設であり、排水機場よりも排水量は小規模となるが、費用を抑えた整備が可能である。排水場は、昭和 63 年度からこれまで（令和 2 年 4 月現在）に、全道 3 水系 6 地区において 22 か所を整備している。

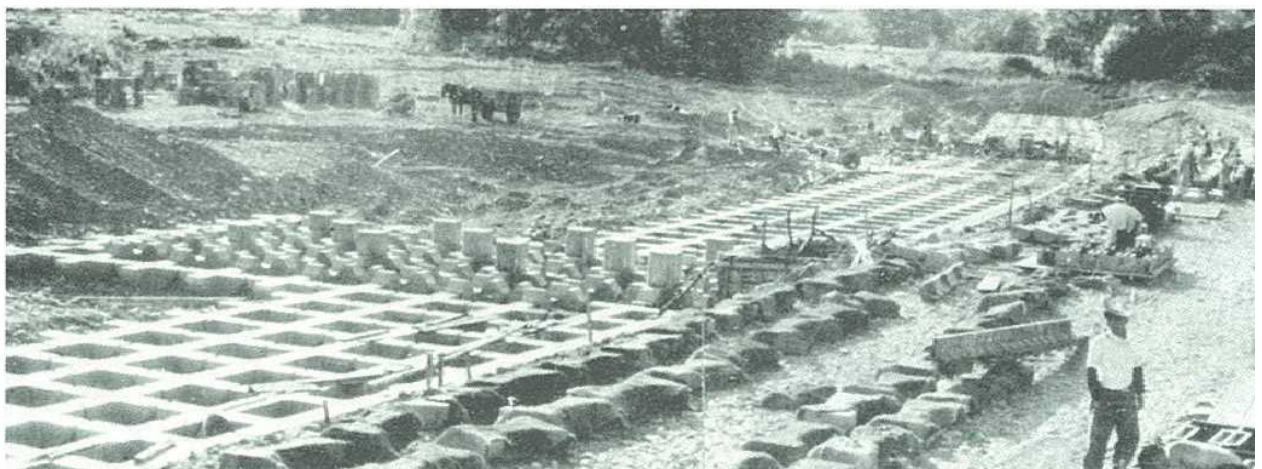
図 3-1-2-50 十勝川支川札内川低水路コンクリート根固工護岸 (昭和 34 年)

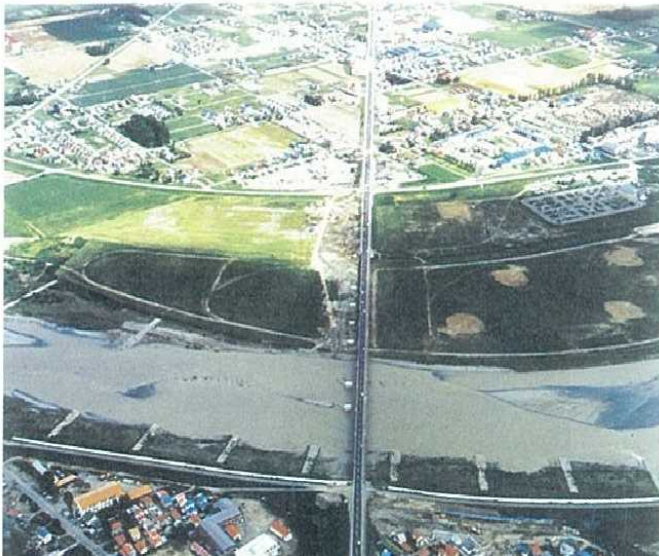
図 3-1-2-53 十勝川支川札内川札内橋附近の水制工

水制は、主として大河川の湾曲部等において、流水の方向を規制して低水河道を固定し、流水が河岸又は堤防に当たるのを防止するため、また、急流河川等において、流速を緩和し、流水の侵食作用から河岸又は堤防を保護するために設けられるものである。札内川は、複列網状河川で河道が不安定であるため、今日までに数百基の水制工を設置して、河岸及び堤防を保護している。

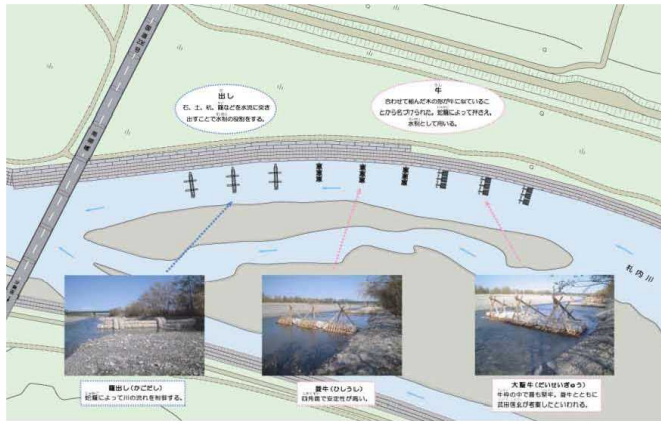
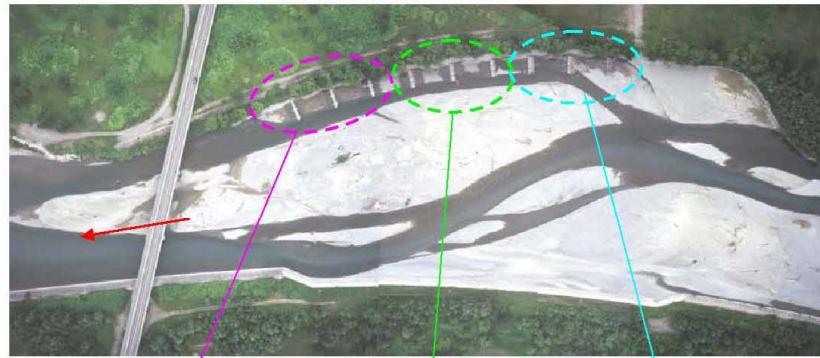
図3-1-2-55 十勝川支川札内川における伝統工法

- ・ 大聖牛(だいせいぎゅう)：牛枠の中で最も堅牢。菱牛とともに武田信玄が考案したといわれる。
- ・ 菱牛（ひしうし）：四角錐で安定性が高い。
- ・ 籠出し（かごだし）：蛇籠によって川の流れを制御する。

このような背景を踏まえ、国土交通省では、「河川伝統工法導入の手引き（案）」の作成を目指し、調査・検討が進められた。平成 15 年には、ケース・スタディ河川として、十勝川水系札内川が選定され、札内川右岸 KP15 付近において、伝統工法を用いた水制工の試験施工を行った。水制工は、下記の 3 種類（各々 3 基）で、水制の長さ約 14m、配置間隔 30m とした。

以上のような試験施工を通じて、展開図作成に当たっては、末口径だけでなく反対側の太い径も考慮し、棚敷木ピッチ等に余裕を持たせる等の留意点が確認されたほか、蛇籠に詰石できる会社が十勝管内では 2 社あったものの、熟練工が少なくなっている等の施工上の課題が確認された。

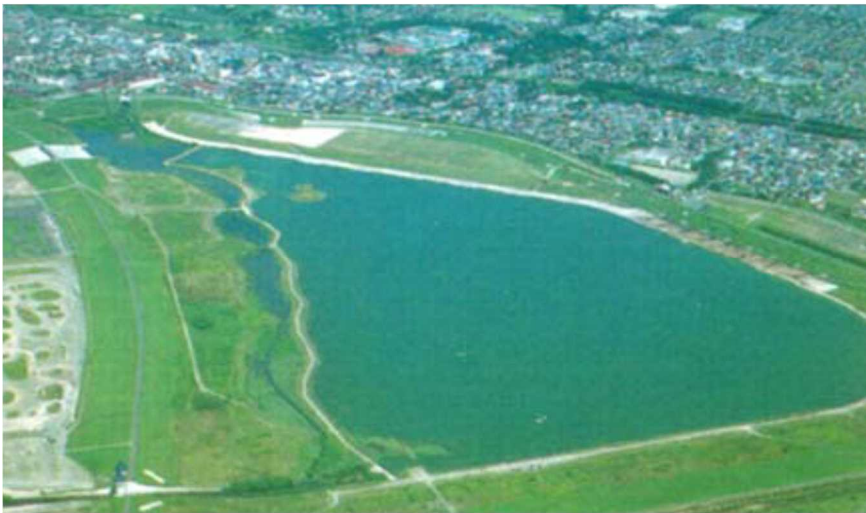
図 3-1-2-56 砂川オアシスパーク（石狩川水系砂川遊水地）

遊水地は、河川中流部における洪水の調節を図るため遊水地を配置し、洪水流を効果的に遊水地に貯留することにより、洪水位を低下させ、氾濫被害を軽減させるものである。遊水地の使用頻度は、下流の改修状況や洪水の特性によっても異なるが、貯留する機会が数十年に一度という場合が多いため、これらの遊水地は、農地・公園・水辺レクリエーションの場として利用される場合が多い。

伏籠川総合治水対策特定河川事業により設置されたモエレ沼遊水地及び札幌市のモエレ沼公園、石狩川の砂川遊水地及び砂川オアシスパークなどが代表的なものである。令和2年に全ての遊水地が完成した千歳川遊水地群の地内利活用についても、関係機関と調整を進めている。また、通常時は農地として利用する地役権方式の遊水地として、平成22年に完成した留萌川水系の大和田遊水地や、現在整備中である石狩川水系の北村遊水地がある。

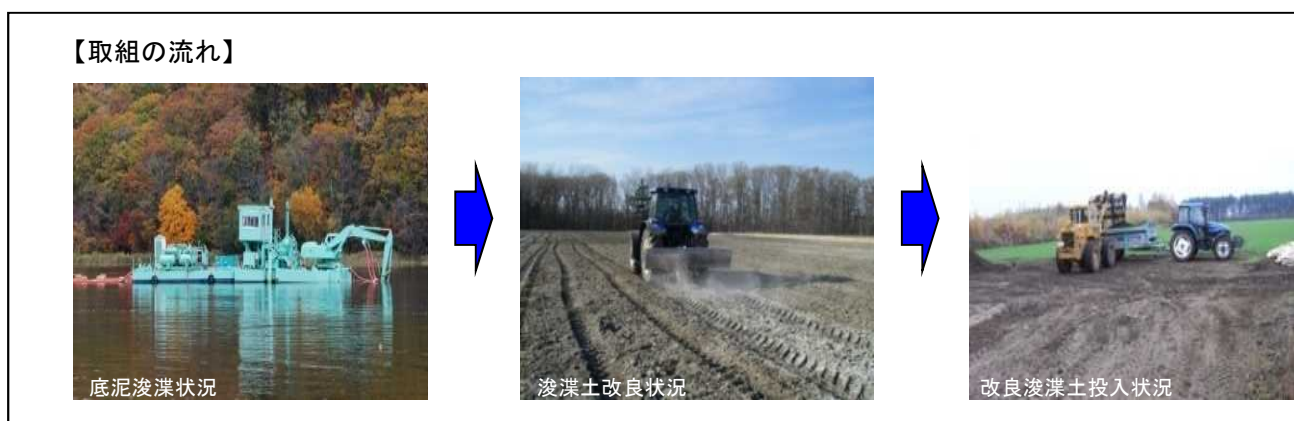
図 3-1-2-60 網走湖浚渫土の有効利用

水環境を改善するための水環境整備事業としては、石狩川の旧川である茨戸川において、地元市町村、河川管理者、下水道管理者及び関係者が一体となって取り組む行動計画である「清流ルネッサンスⅡ」に基づき、浚渫、浄化用水の導入を実施している。また、網走湖においても浚渫、塩淡水境界層制御施設等を実施しており、浚渫土は地域の客土として有効利用されている。

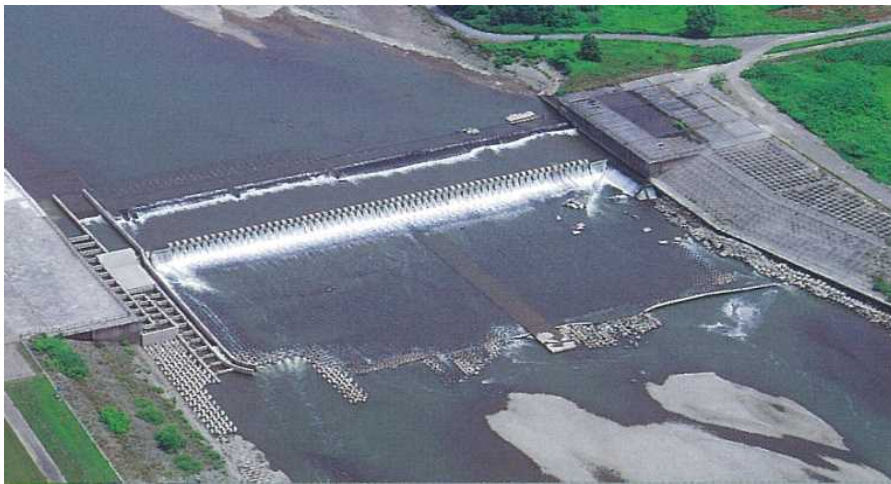
図 3-1-2-62 石狩川本川 旧花園頭首工魚道

有数のサケ・マス遡上河川であり沿川住民のサケ遡上に対する熱意が高い石狩川は、平成6年に魚がのぼりやすい川づくりモデル河川に指定され、平成11年に策定された実施計画に基づき、河川横断工作物の改善を実施している。その結果、平成22年に旭川市内でサケの稚魚の孵化が確認されるなど、確実に環境が改善されている。

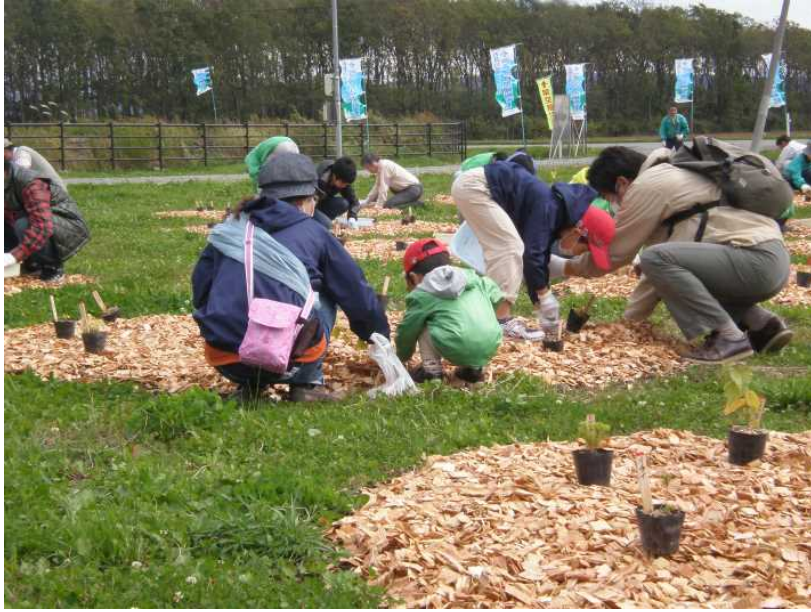
図 3-1-2-64 生態学的混播混植法による植樹実施状況

また、天塩川においては、サクラマスを始めとした魚類の生息環境保全のため、魚道の整備を関係機関と連携して実施している。一般の河川改修においても、全国的な多自然型川づくりに先駆けて、平成元年からアクア・グリーン・ストラテジーとして「魚・鳥・人に優しい水辺づくり」に取り組んでいる。このほか、シジミ資源に配慮した天塩川下流部の中水敷掘削断面の設定や、在来種を生かした生態学的混播混植法の積極的な採用などを実施している。
