### (3) 漁港における主要技術

#### ア アイスブームによる流氷流入防止対策

## イ サンドポケットによる漂砂対策

## ウ 衛生管理の向上に向けた施設整備

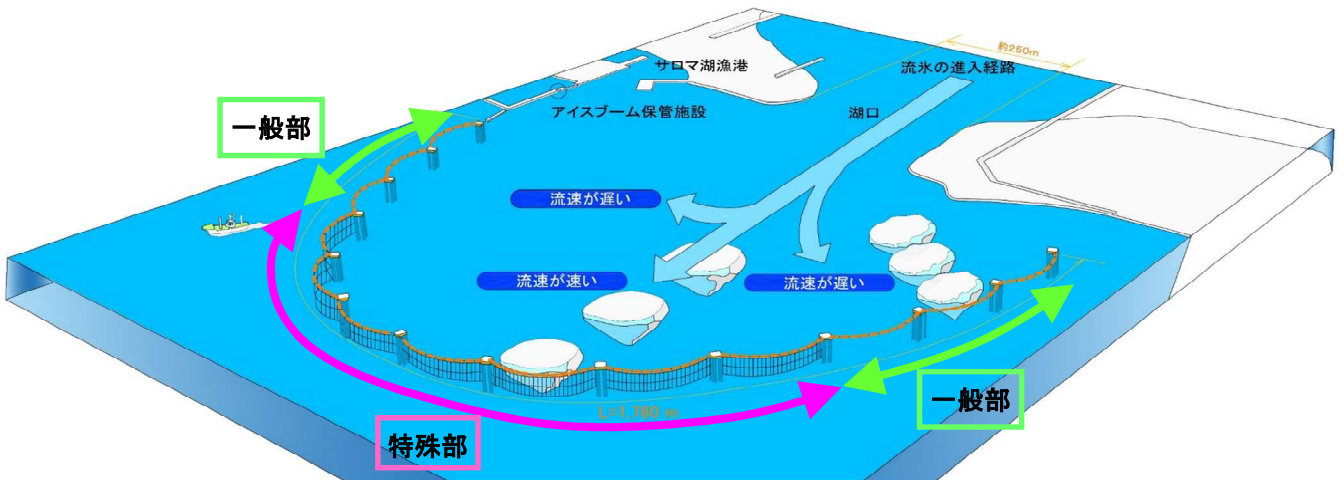
図-2 第1湖口地区アイスブーム概要図

また設置地点により、ロープに浮体を取り付けた一般型と、これに改良を加え浮体下部にネットを取り付けた特殊型の2タイプがあり、特殊型は流速の速い湖口中央部7スパン（特殊部）に、一般型は流速の遅い両端部6スパン（一般部）に配置している（図-2～4）。

固定式の海洋構造物とは異なり、収納可能なようにロープ構造を採用しており、大きくは流水荷重に耐えられるメインロープ、浮力確保のためのフロート、氷盤の回転による流入を阻止するためのネットにより構成される。

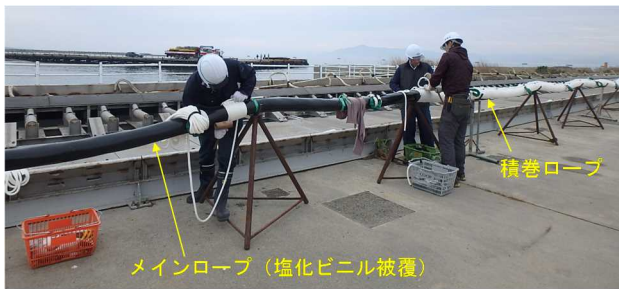
図-8 メインロープの積巻作業状況

化学繊維は、当初はアラミド繊維製を使用していたが、その後開発された、より曲げ疲労に強い超高分子量ポリエチレン繊維製のロープに更新している。繊維ロープの表面は塩化ビニルによ

る被覆を施し、さらにその上を積巻ロープで保護している（図-8）。

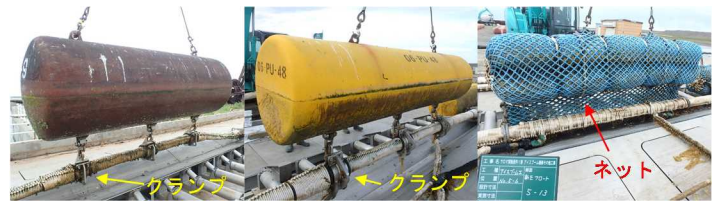
図-9 フロート(左：鋼製、中央：樹脂製、右：浮子製)

当初、ウレタンを内部に充填し、表面をゴムライニングした鋼製のフロートを使用していたが、小型化、軽量化の観点から、発泡樹脂製へと転換を図ってきた（図-9）。さらに、これらフロートはクランプによりメインロープと接続されるが、クランプ部材の損耗やメインロープへ与えるダメージが大きいことから、現在は漁業などで使われる小型の浮子をネットで一塊にし、メインロープともネットで接続するタイプのフロートに順次更新を行っている。

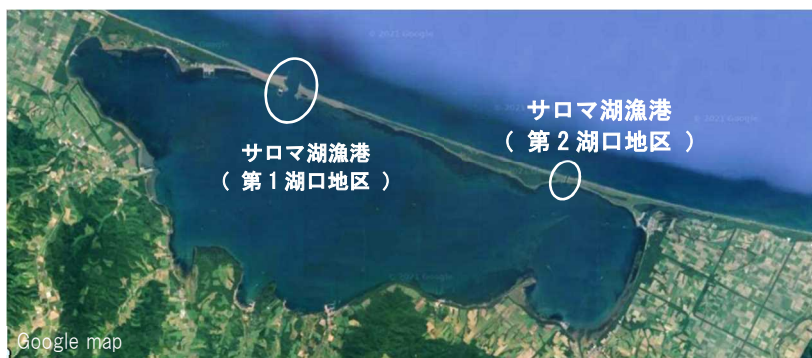
図-1 サロマ湖漁港 位置図

このため、サロマ湖漁港第2湖口地区（図-1）で行っているサンドポケットによる漂砂対策では、漂砂が航路に流入する手前の位置に（深い水深まで）深掘りした場所（サンドポケット）を設け、航路内への漂砂の流入を抑制することにより地域の漁業活動への影響の低減を可能とした。

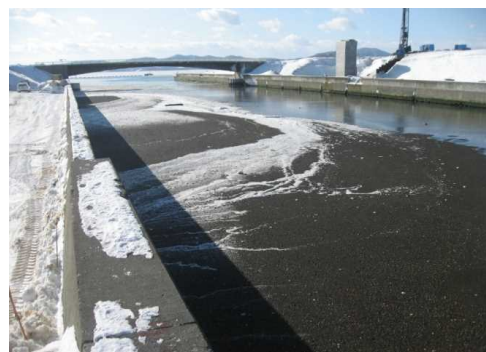
図-2 平成24年発生 of 航路埋塞

昭和53年に整備・開通された第2湖口地区では、平成24年1月、低気圧による高波浪によって、通水以降初めて航路埋塞（図-2）が発生し、その後も漂砂による航路への堆砂傾向が続いた。

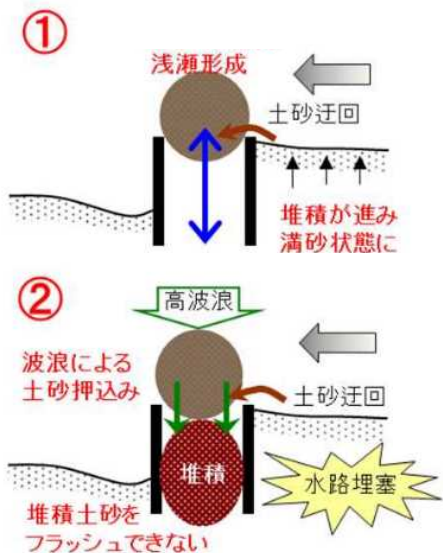
図-3 埋塞メカニズム模式図

技術検討委員会において、現地調査や漂砂シミュレーションをもとに検討した結果、平成24年1月に発生した埋塞のメカニズムは、東側（右岸側）からの沿岸漂砂量の増加により防砂堤右岸側が満砂状態となり、土砂が防砂堤を迂回して湖口前面に浅瀬を形成、高波浪によって水路内に押し込まれたものと結論付けられた。

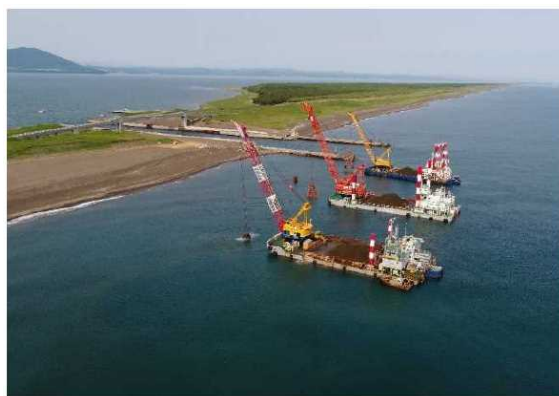
図-5 サンドポケット造成 施工状況

過去に発生した波浪により年間最大約9万 m<sup>3</sup>の沿岸漂砂が第2湖口へ到達した実績があることから、サンドポケットの最小の整備規模を10万 m<sup>3</sup>とし、防砂堤先端から汀線までの距離は、土砂流入が生じない60m、そして移動限界水深(-6.0m)を確保するよう汀線管理位置を設定し、平成29年度に整備した（図-5～6）。

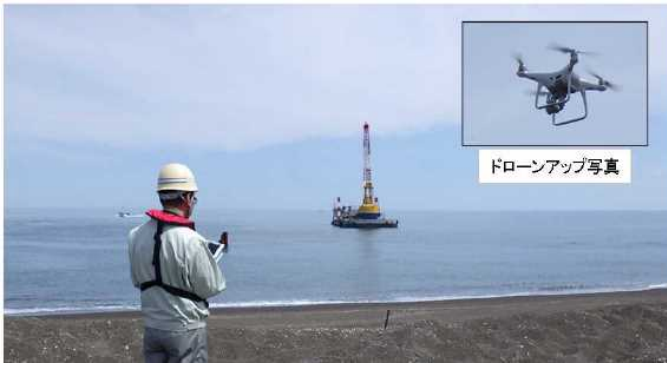
図-7 ドローンによる土量計測状況

なお、サンドポケットの整備には、有効利用や陸上処分が困難な10.5万 m<sup>3</sup>もの大量の土砂が発生する。流水や漁期により工期も制限されることから、「海洋汚染等及び海上災害の防止に関する法律」（以下「海防法」という。）に基づく海洋投入処分を行った。なお、施工にあたっては、海防法により、日々の土砂処分量の把握が義務付けられていたため、施工の効率化と正確な処分量の把握を目的として、ドローンやマルチビーム等のICT技術を活用した（図-7～10）。

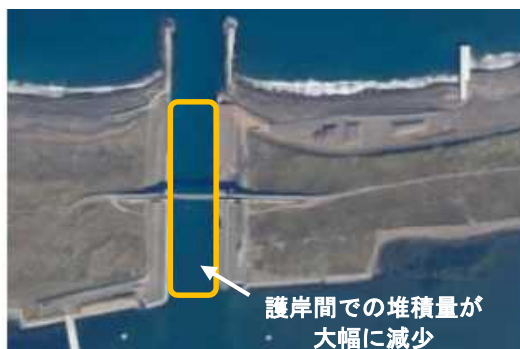
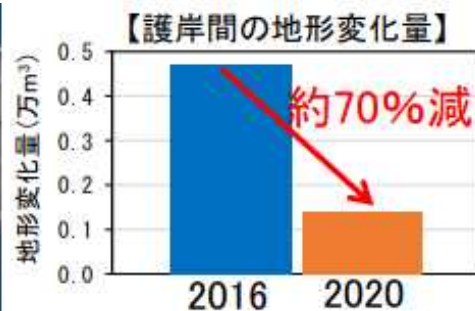
図-11 護岸間の漂砂堆積量の変化

漂砂対策のうち、防砂堤嵩上げ・延伸、航路拡幅については完了していないものの、サンドポケットの整備、西側の航路拡幅、防砂堤腐食孔の応急対策、継続的な浚渫により航路内（護岸間）での土砂の堆積量は減少している。護岸間における土砂の堆積量は、平成28年と比べて令和2年で約70%減少しており、取り組んできた漂砂対策の効果が確認された（図-11）。

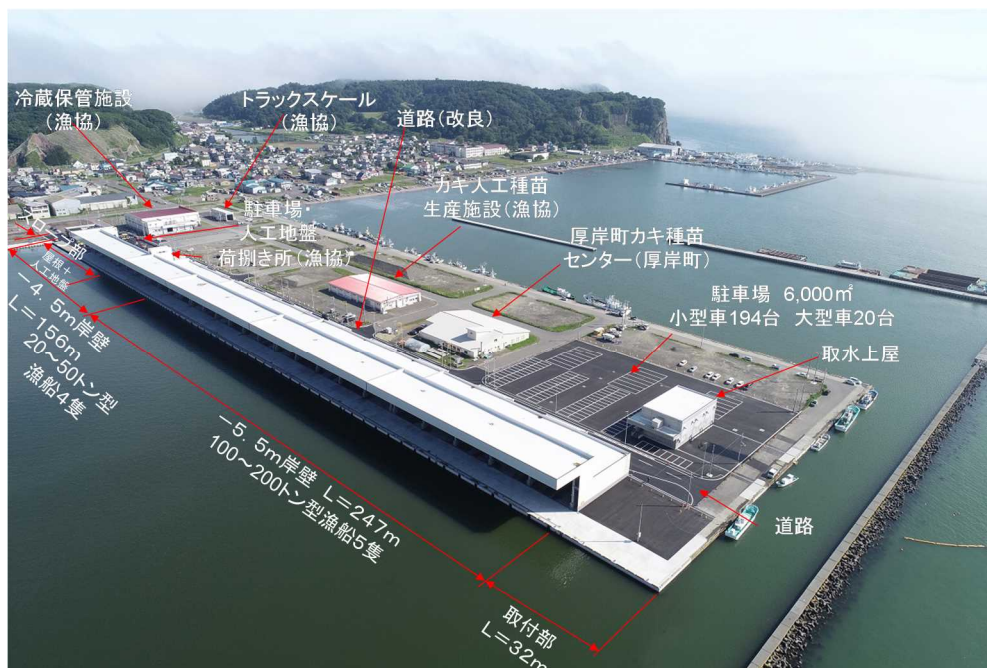
図-1 厚岸漁港 衛生管理対策施設 整備概要

厚岸漁港は、サンマ、サケ・マス、イカなどの沖合漁業、コンブ、カキ、アサリなどの沿岸・養殖漁業など多種多様な漁業が営まれ、厚岸町の地域経済を支える重要な漁港である。当漁港での水産物の陸揚作業は、古くから湖北地区の岸壁で行われていたが、衛生面や狭隘化が課題となっていたことから、これらの課題に対応するため陸揚機能を湖南地区第2埠頭に移転させ、屋根付き岸壁や清浄海水導入施設を整備（図-1）し、陸揚から出荷までの作業を清潔保持、鮮度保持、作業効率化、就労環境の改善に対応する総合的な衛生管理対策の推進を図った。

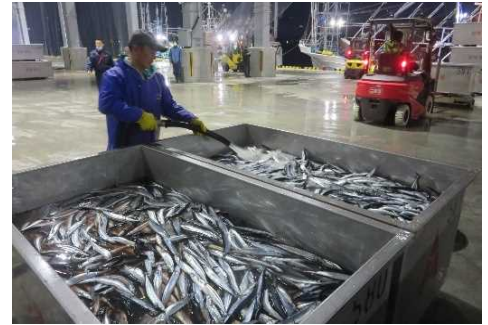
図-5 清浄海水の利用状況

漁港内で清潔な海水を利用するために、港外から取水した海水をろ過、殺菌、冷却などを行う清浄海水導入施設の整備を行った(図-5)。これにより、低温管理が重要な魚の鮮度保持やタンク・岸壁・荷捌所の洗浄などの清潔保持に利用されている。

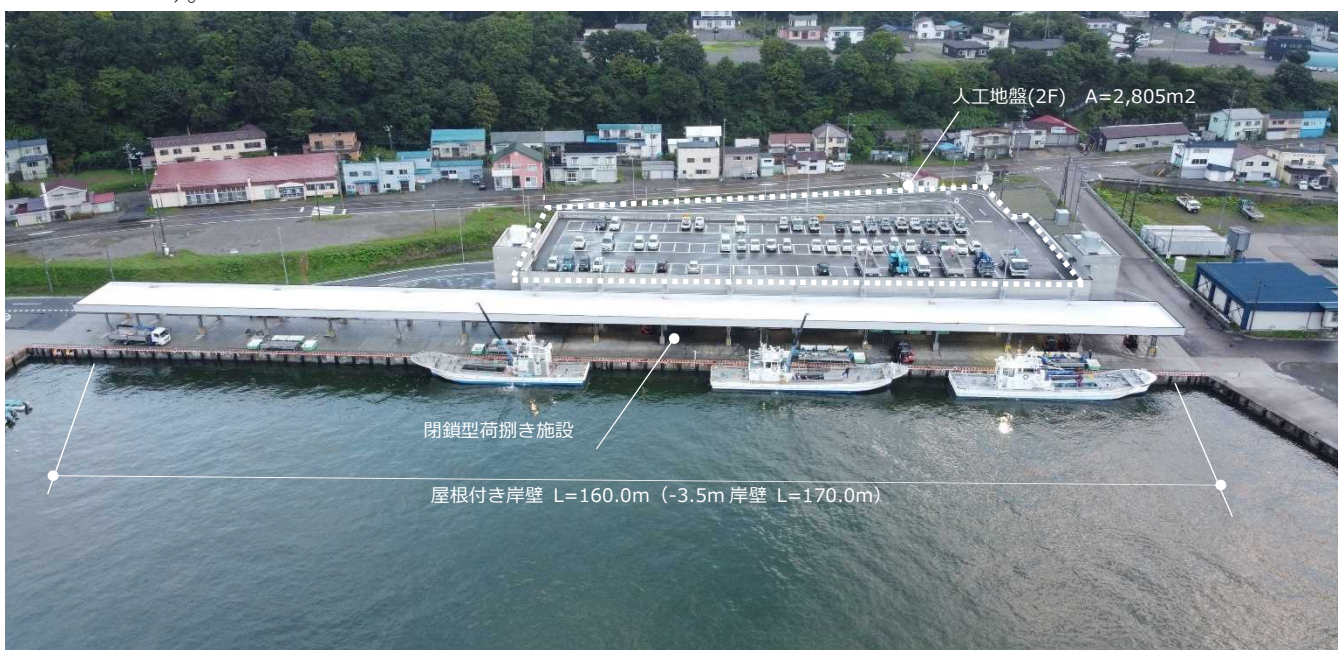
図-6 庶野漁港 衛生管理対策施設 整備概要

庶野漁港は、えりも岬周辺海域で操業、航行する漁船の避難港であるとともに、えりも岬東部海域を主漁場とするサケ定置網、磯根漁業等の沿岸漁業の流通拠点となっている。流通拠点としての総合的な衛生管理対策の強化を図るため、地元漁協による閉鎖型荷捌所などの整備と連携し、水揚げ作業における衛生管理対策として、屋根施設、取排水施設の整備を行った(図-6)。

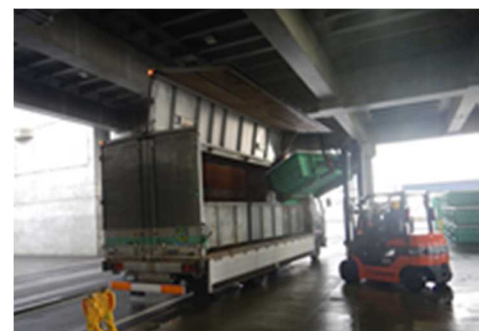
図-9 トラック積み込み作業状況 (人工地盤下)

整備前は、駐車場等の用地不足により、陸揚作業と運搬作業の輻輳が発生し、フォークリフトの運搬や、出荷時におけるトラックの積み込みに非効率な作業を強いられていたが、人工地盤での駐車場用地の確保及び、屋根付き岸壁への陸揚作業の集約に伴い、作業動線の輻輳が解消された。これらの作業時間が整備前に比べ半減され、作業の効率化が図られた(図-9)。

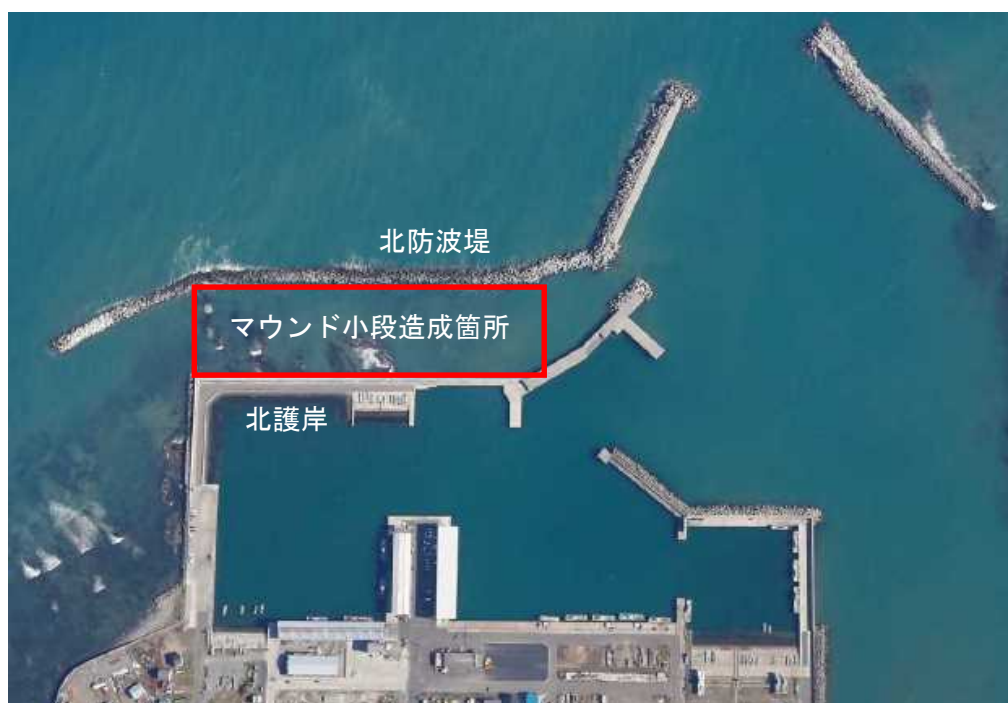
図-1 元稲府漁港及びマウンド小段造成箇所

ここでは元稲府漁港の事例を紹介する(図-1)。

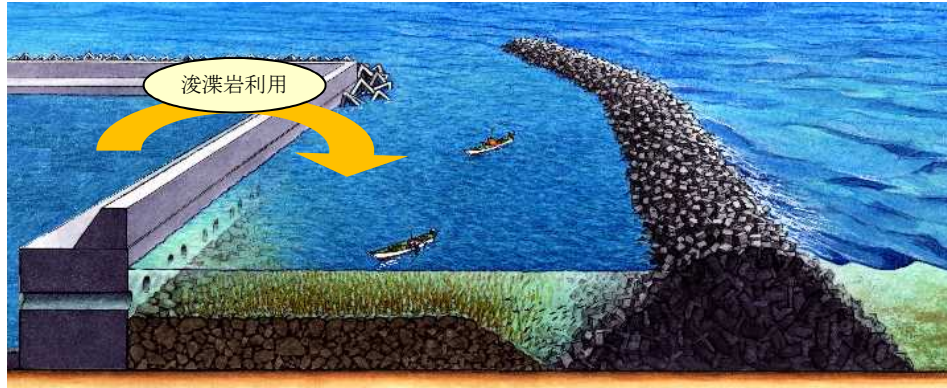
図-2 二重堤イメージ図

を拡幅した上で外郭施設の港内側を増深、自然浜の形状にすることで、港内副振動の解消を図った。その際、磯根であった場所を浚渫する必要があることから、浚渫岩を北防波堤と北護岸からなる二重堤の間に投入してマウンド小段を造成し藻場の創出を図っている（図-2～3）。

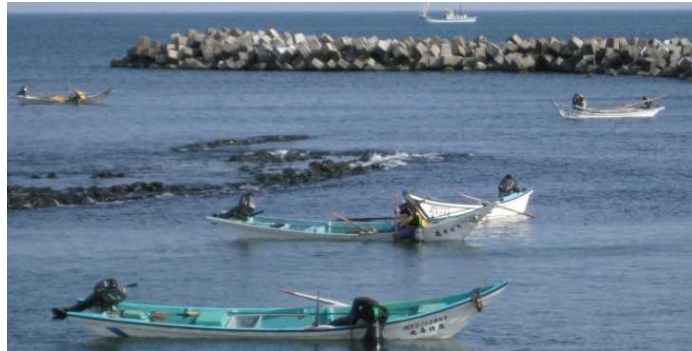
図-4 防波堤背後水域におけるウニの漁獲状況

北防波堤・北護岸を自然調和型の二重堤構造としその間にマウンド小段を造成したことにより、二重堤間に藻場が創出され、整備前に比べウニ・コンブの資源量が増加しており、平成18年からウニ漁、平成19年からコンブ漁を開始したところである。10年程度経過後の調査でも藻場が長期的に創出されていることが確認されており（図-4～6）、静穏で安全な漁場として継続して活用されている。北防波堤の延伸部についても、同様に二重堤構造としたことで、さらなる藻場環境の創出が期待されている。
