# 令和7年度 AI/Eye River(アイ・リバー) ワーキング

## 令和7年度 AI/Eye Riverワーキング

北海道開発局 建設部 河川管理課

# AI/Eye River (アイ・リバー) の取組について

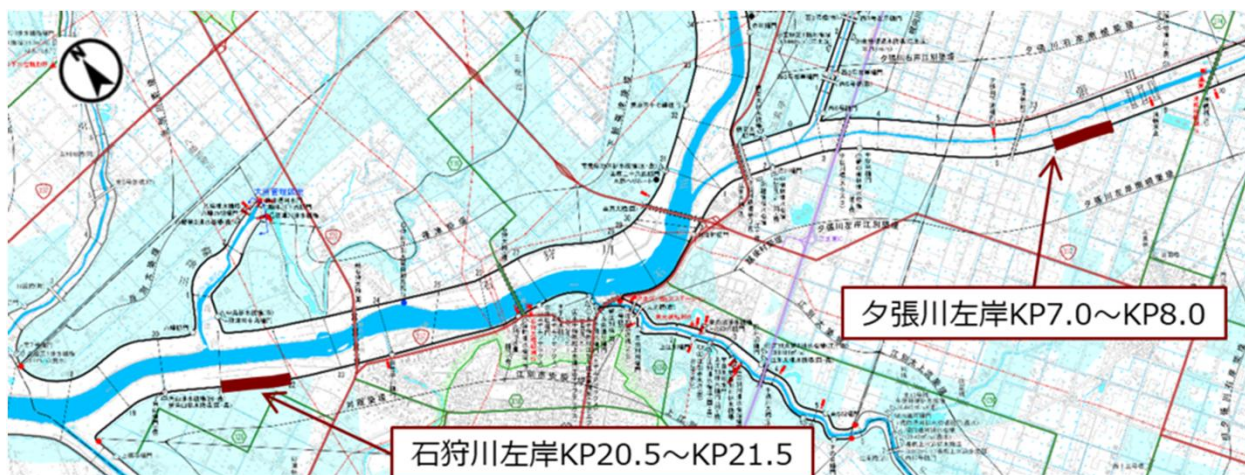
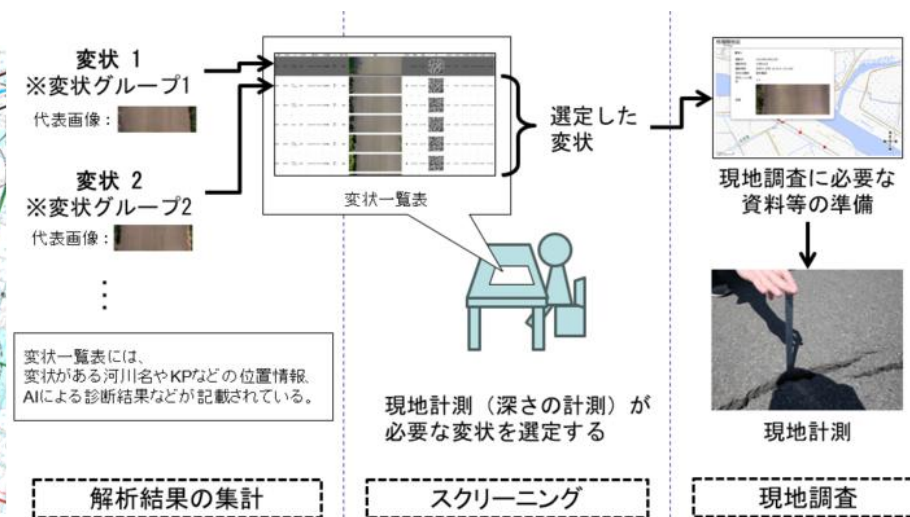
- 本試行では、江別河川事務所管内の石狩川左岸 (KP20.5~21.5) および夕張川左岸 (KP7.0~8.0) の延長2km区間を対象として、堤防天端舗装の変状をAIで自動検出する技術の検証を行った。
- 車両に搭載したカメラにより撮影した天端の画像をAIで解析し、ひび割れおよび亀裂タイプの自動判別を実施した。
- さらに、AIが抽出した変状について、机上にて人によるスクリーニングを行い、現地で深さなどの計測を実施して、AI解析結果の精度を確認した。

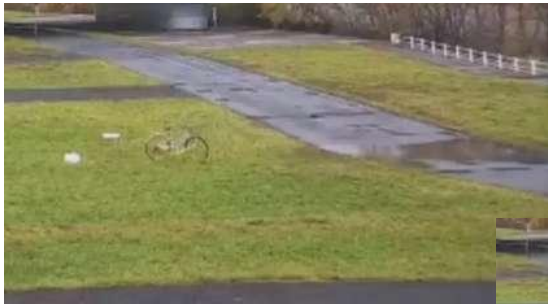
CCTV画像

- AIによるCCTV映像のリアルタイム監視と不法投棄検知が可能であり、河川管理者へのメール通知機能を搭載するなど運用性が確認された。
- 全てのゴミをAIが確実に検知できれば、巡視1コースあたり月1.5時間※の業務効率化が期待できる。  
※3か月分の実績件数に、ゴミの回収時間（自転車30分・粗大ゴミ15分・家庭ゴミ10分を想定）を掛け、月平均に割り戻して算出。

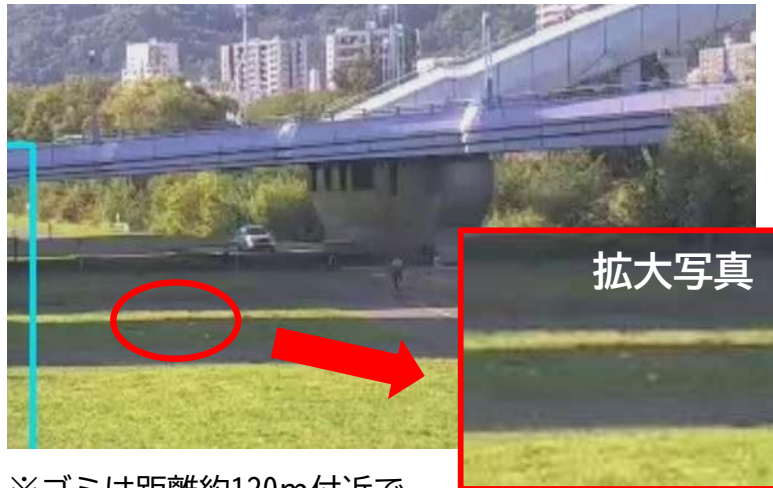
画質劣化による  
検知低下

※ゴミは距離約120m付近で確認された。拡大することでかろうじて視認できる。

- 映像を事務所へ伝送する際に画質が低下（720×480px）してしまい、AIが十分な特徴を取得できないケースが発生した。検知可能距離は約60～80mにとどまり、広範囲監視に不十分であることが判明した
- 学習データに含まれない形状は検知出来ないケースが発生した（寝かせた自転車・背景に溶け込みやすい物体など）。
- 橋梁下などの暗部では検知精度が低下することが判明した。

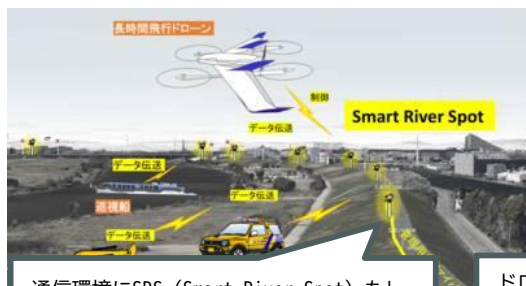
<ドローン長距離飛行のための通信環境イメージ>

通信環境にSRS (Smart River Spot) もしくは上空LTEを利用することで長距離飛行が可能

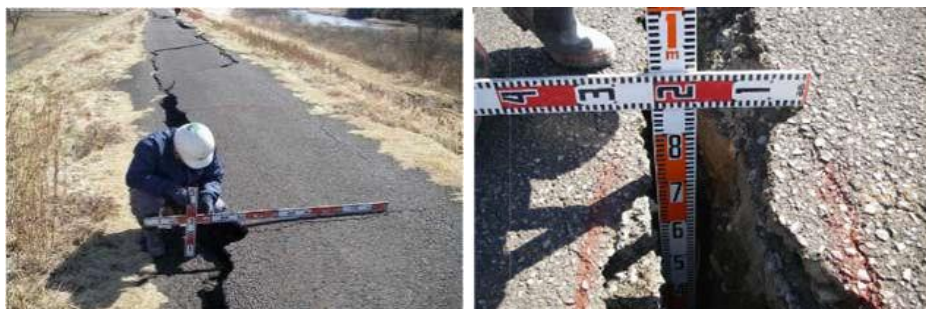
## 【インプット例】

- この画像を見て堤防等河川管理施設の変状状況の説明と点検評価をしてください。
- また、以下の答え方に倣って教えてください。
  - ✓ 評価区分
  - ✓ 変状の状況
  - ✓ 評価理由

工種 : 土堤  
変状種別 : 亀裂

- 評価区分: **d(措置段階)**
- 変状の状況: **堤防の舗装面に大きな亀裂が発生しており、深さもかなりのものとなっている。亀裂は長く、幅も広がっている。**
- 評価理由: **亀裂の深さと幅が大きく、堤防の構造的な安定性に影響を及ぼす可能性が高い。このまま放置すると、さらなる崩壊や浸水のリスクが高まるため、早急な措置が必要である。**

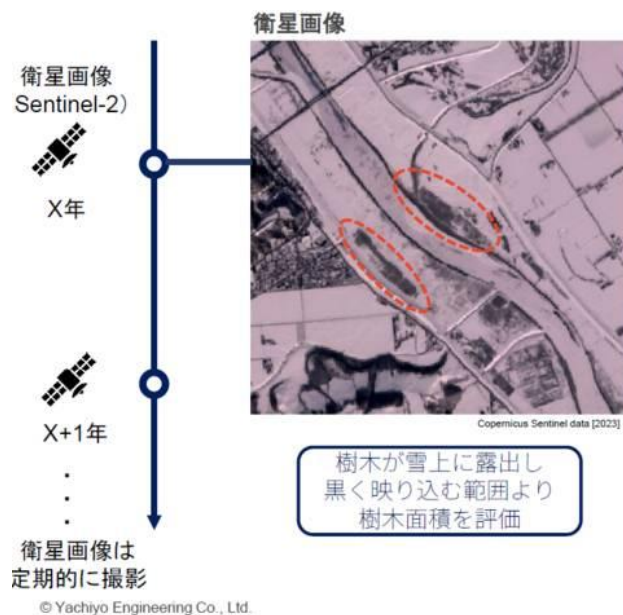
### 衛星画像を活用した樹木評価

- 衛星画像やドローンを活用することで、河道内の樹木の繁茂範囲や樹高を、広い範囲で効率的に把握できるようになり、現地での目視調査や樹高計測などの作業を大幅に省力化できる。
- 取得した植生データは、河道管理基本シートなどの分析資料へ反映することで、対策の優先順位付けをより合理的に行えるようになる。
- さらに、取得した画像データと河川水辺の国勢調査の結果をAIに学習させることで、樹木分布や植生情報の自動判読モデルを構築でき、将来的には植生変化の常時計測や対策の重点区間の自動抽出も期待される。

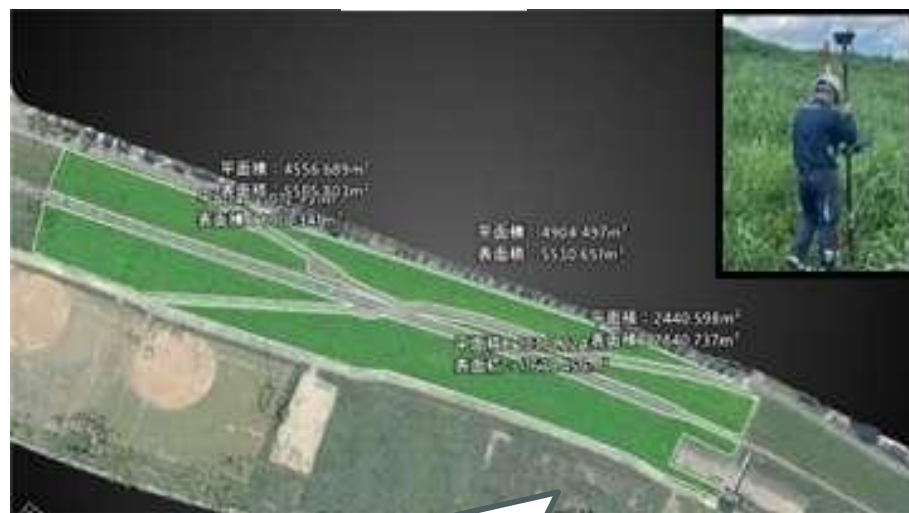
三次元展開図を活用することによる出来形管理の精度向上

- 出来形管理に三次元河川管内図（3Dモデル）を活用することで、従来の二次元図面では難しかった施工データの作成や数量算出の精度・効率を向上させることができる。
- ドローン撮影とAI解析を組み合わせることで、人手による数量算出作業を削減し、出来形確認を省力化することが可能となる。
