3. ペケレベツ川流域の土砂動態

(2)土石流評価 ペケレベツ川1号砂防堰堤の土石流ピーク流量推定

(3)土砂流出状況 流出堆積の状況 施設と土砂移動の関係(ペケレベツ川上流区間)

(4)土砂量算出 土砂収支図(ペケレベツ川)

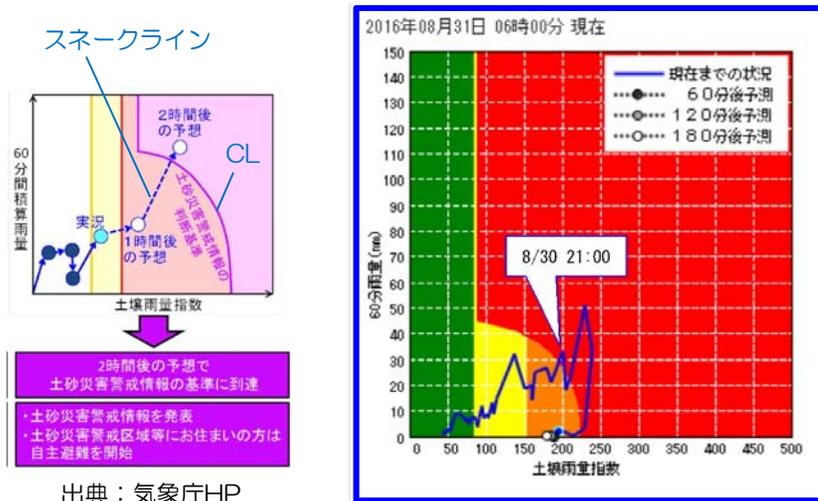
近傍の実況スネークライン

- 土石流等の被害想定範囲に保全対象が無いような山岳部は、全国的に土砂災害警戒情報の判断基準（CL）を設定していないが、今回の出水は山岳部の雨量が大きかったことよりシミュレーションを試算した。
- ペケレベツ川上流域（国道以外に施設等が無い）において近傍のCL設定を適用したところ、当時の警戒情報発令や氾濫の時間（31日未明と推定）に対して問題となるようなものではなく、概ね実際のシミュレーションと同様の結果であった。

土砂災害警戒情報
過去の土砂発生時の雨量データ（土壌雨量指数と60分間積算雨量）を参考に判断基準（CL）を定め、2時間後までに判断基準に到達すると予測した場合に発表される（気象庁HP）。土壌雨量指数と60分間積算雨量の折れ線グラフをスネークラインと呼んでいる。

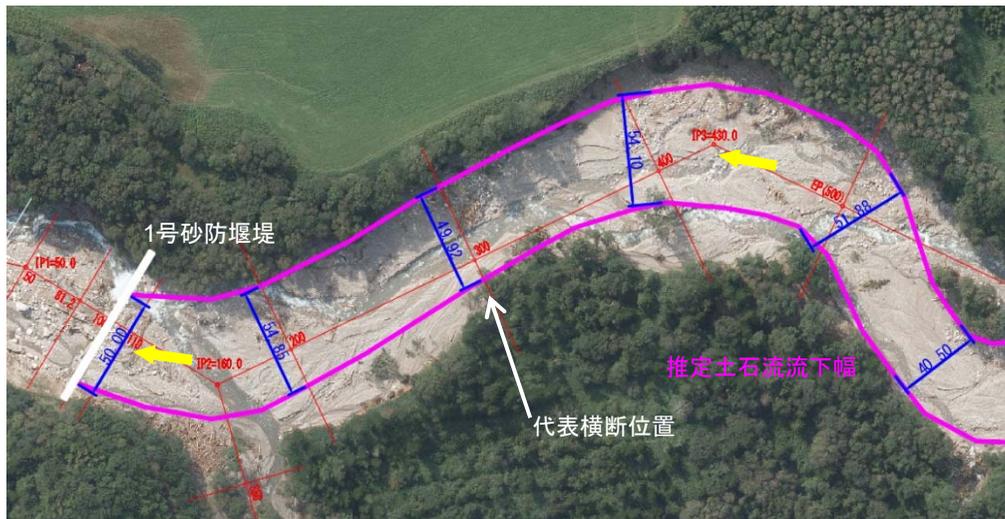
推定土石流流下平面図

- 1号砂防堰堤を通過した土石流ピーク流量を、マニング式を用いて推定すると約480m³/sであった。
 土石流の流下幅は、オルソ平面図から残存している樹木を考慮して、50mと推定した。
 土石流の流下勾配は、痕跡高の勾配として推定し、 $1=1/20$ とした。
 土石流流下時の河床高は、堆砂幅が土石流流下幅と等しくなる高さとした。
 土石流の流動深は、土石流流下時の河床高と痕跡から推定した土石流の高さとの差として求め、2.5mとした。
- 土石流推定ピーク流量から、堰堤袖部への土石流流体力は約61kN/m、巨礫の衝撃力は約305kN/mと推定される。

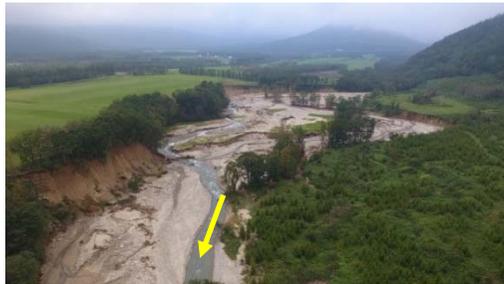
④溪岸侵食と土砂堆積

- 1号砂防堰堤上流の基岩は主として深成岩（花崗岩）で、周水河性堆積物（崖錐堆積物，写真①）が基岩を覆って分布している。
- 中下流は扇状地堆積物が分布しているが，狭窄部では河床に泥岩が露岩している（写真③）。
- 砂防堰堤の上流側では土砂が堆積しており，渓流保全工区間では著しい溪岸の侵食はほとんど発生していない。
- 本川・支川1・支川2では土石流が発生し（写真②），縦侵食が卓越しているが，本川と支川1の合流点より下流では，土砂堆積と低い段丘地形の侵食，溪岸崩壊・溪岸侵食が顕著で，溪畔林の流出が多くみられる（写真④）。
- 1号砂防堰堤の下流の狭窄部までは土石流，それより下流は掃流の土砂移動形態である。

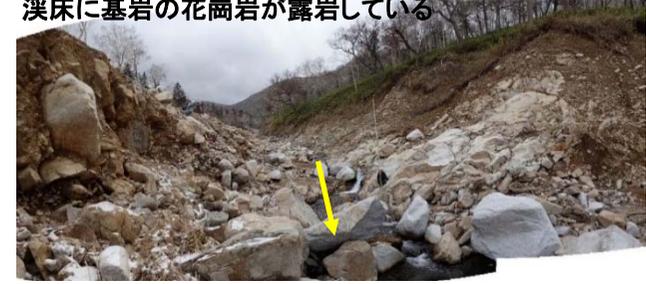
①厚さ5m以上の崖錐堆積物が侵食され，
溪床に基岩の花崗岩が露岩している

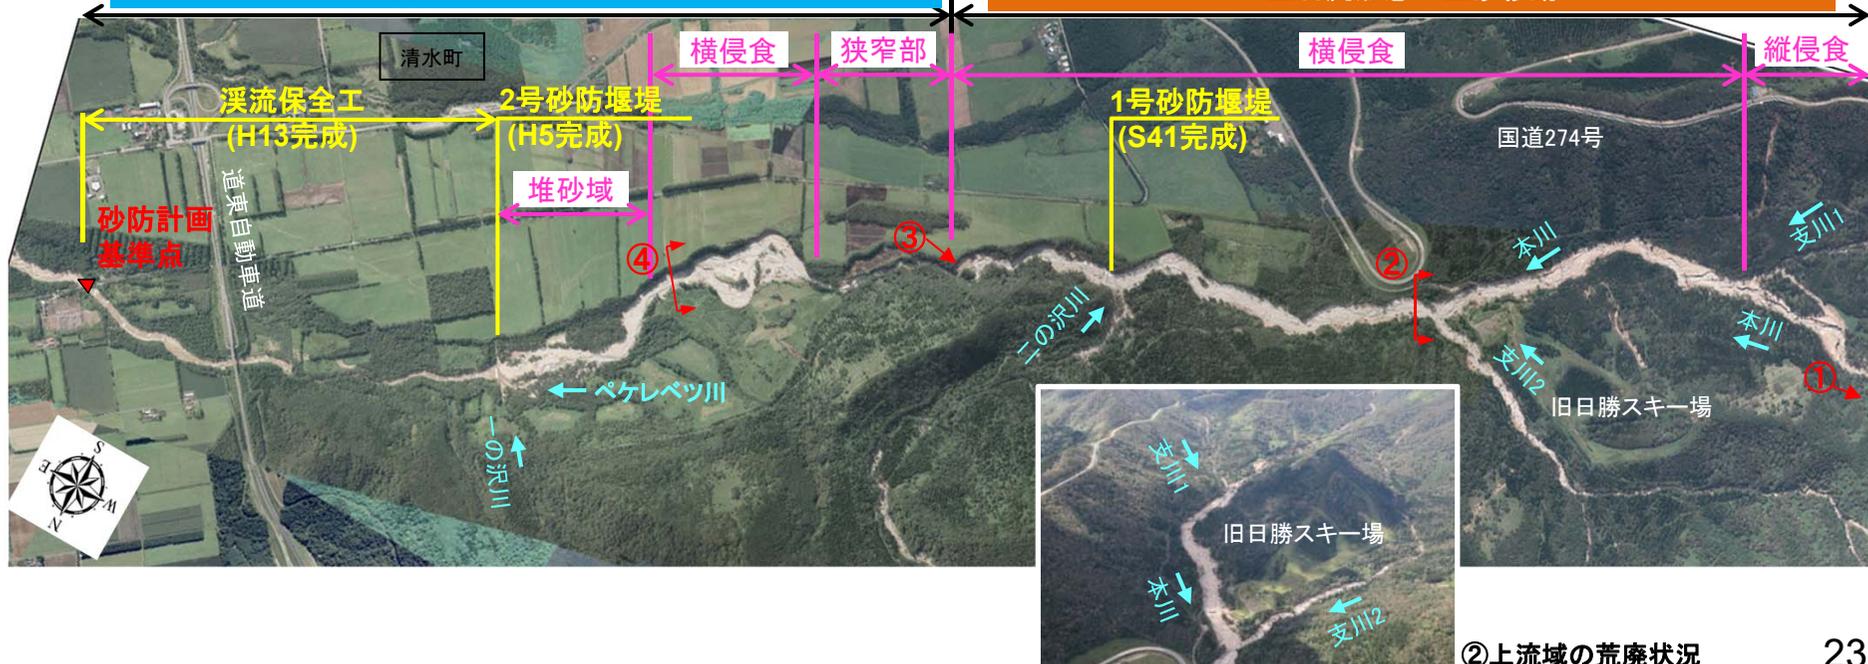
②上流域の荒廃状況

掃流形態の土砂移動

土石流形態の土砂移動

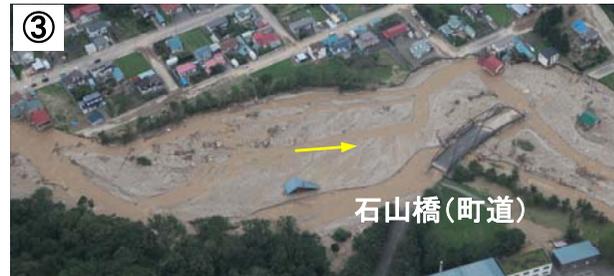
- 砂防計画基準点より下流約1km区間では、縦方向の侵食が著しく、最大約7mの河床低下が発生している(写真①, ②)。
- 河川区間では、みお筋の移動や河岸侵食などの横侵食が卓越しており、河畔林の流出が多くみられる(写真③, ④, ⑤)。

▲ 乱流による護岸・農地の被災

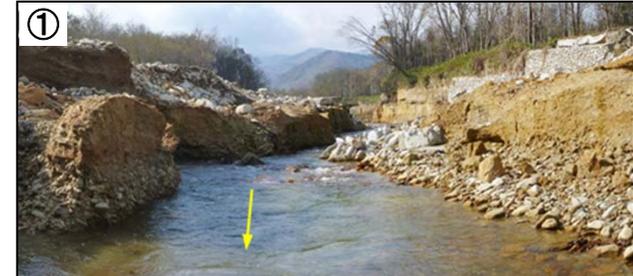
▲ 乱流により欠壊した護岸, 流出した町道

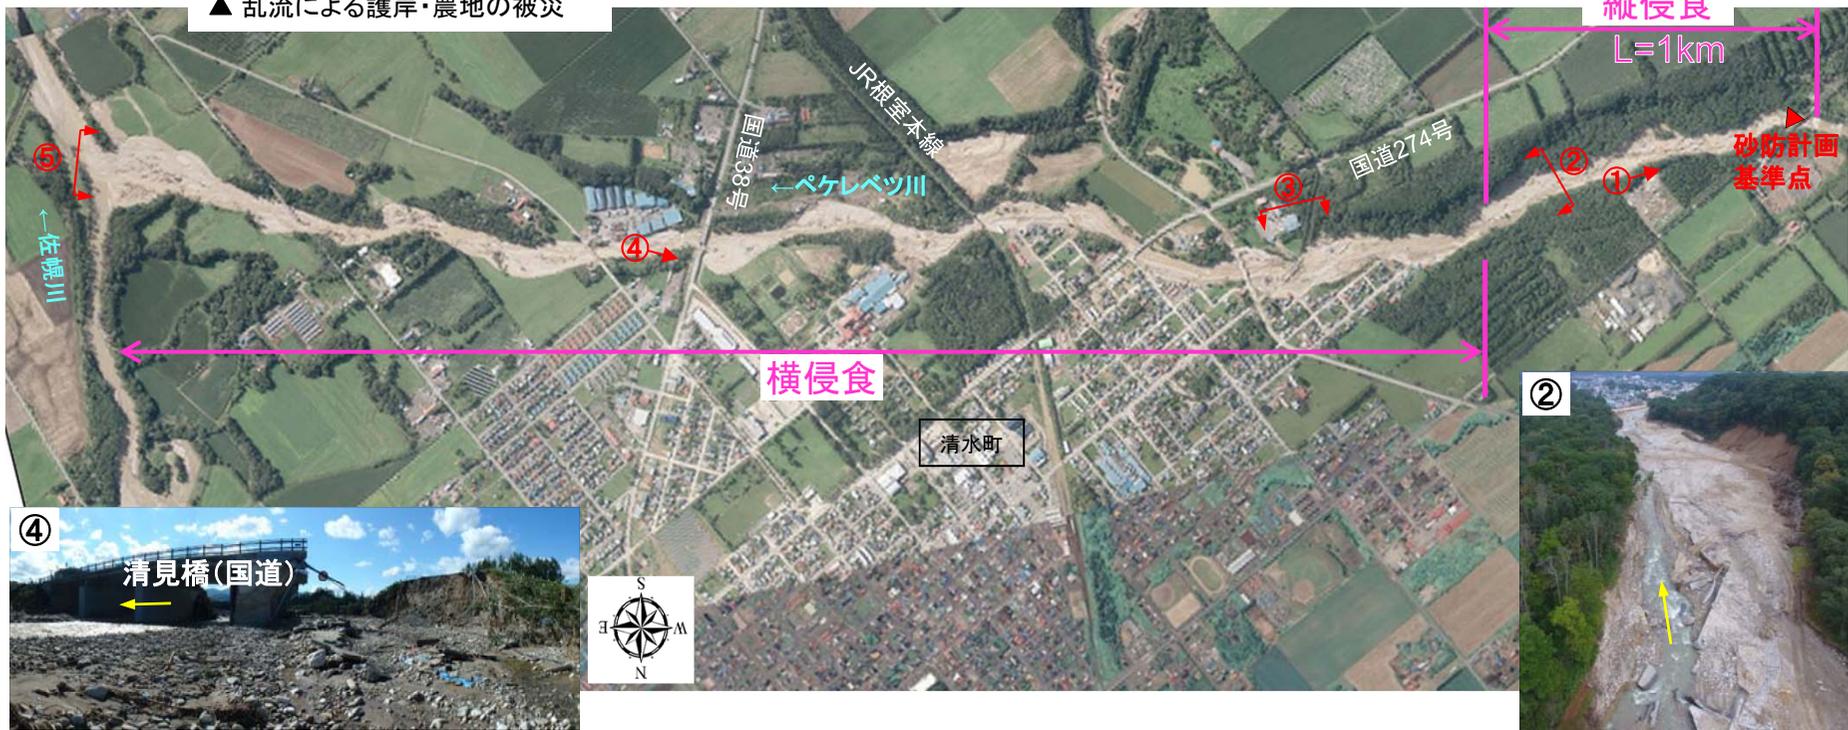
▲ 乱流・河床洗掘により被災した河道

▲ 清見橋(国道38号)取付道路流出

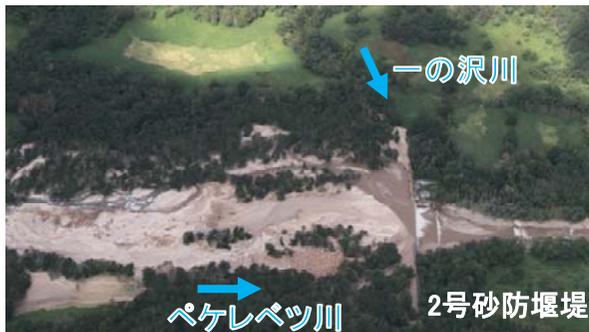
- 一の沢川と支川5は崩壊が少ないため、本川への土砂流出は見られない。
- 二の沢川の流出土砂量は178,800m³と多いが、発生した土石流は曲線区間等で停止したため、本川合流点で土石流扇状地等の形成は見られない。本川へ流出した土砂は、本川の流量が大きいため下流へ流出している。
- 支川1、支川2から流出してきた土砂は、本川の流量が大きく、本川の勾配が急(1/11~1/9)なため、本川合流点で堆積をせず下流へ流出している。

▲一の沢川とペケレベツ川の合流点

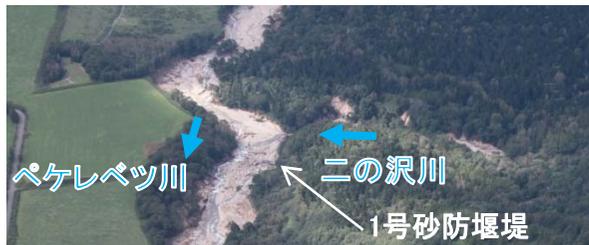
▲二の沢川とペケレベツ川の合流点

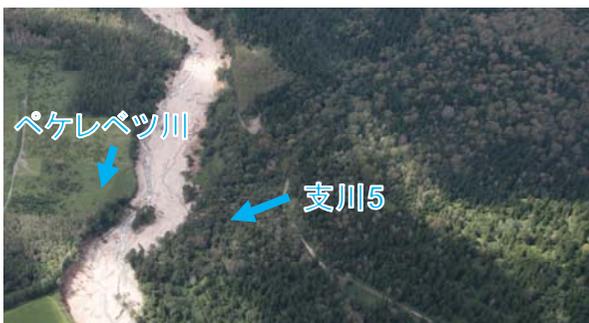
▲支川5とペケレベツ川の合流点

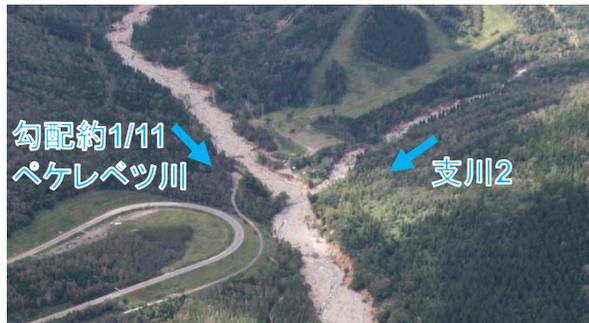
▲支川2とペケレベツ川の合流点

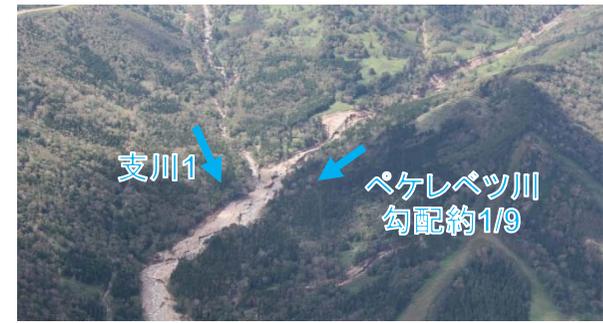
▲支川1とペケレベツ川の合流点

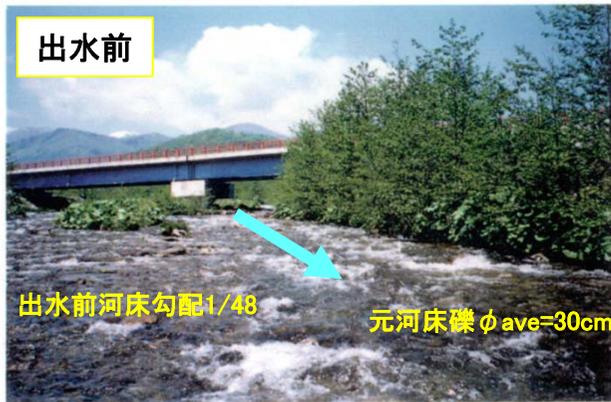
平成4年撮影

SP4600付近から見たペケレベツ川橋（改修終点）の様子

侵食する水深1.2m以上

- 河床の平衡勾配の考え方に基づくと、出水前の河床は水深1.2m以上で侵食が発生すると推定された。出水時の侵食により河床の粒径が30cmから5cmと小さくなったため、出水後は水深0.4m以上で侵食すると推定された。
- 出水時に水深1.2m程度に達したときに侵食が発生し、池田層に侵食が及んだ。その後水深0.3m程度まで水位が低下したときに侵食が停止し、現在に至る。

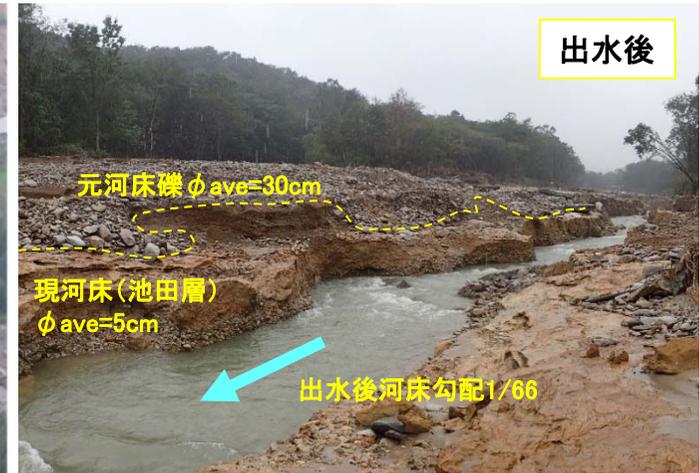
平成28年9月23日撮影

侵食する水深0.4m以上

平衡勾配による侵食する水深の推定

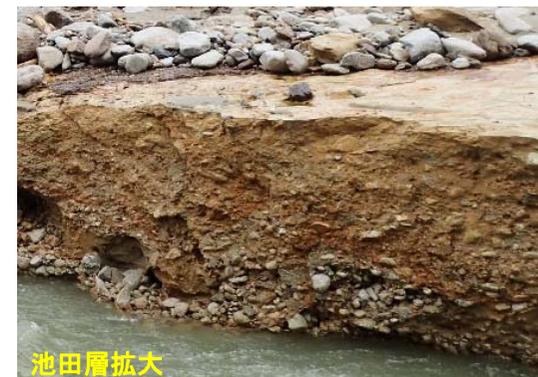
河床の平衡勾配は次の式により、河床の限界掃流力を流水の掃流力が上回ったときに侵食が発生するものとした。

$$\begin{aligned} \text{掃流力} \quad U*2 &= g \cdot H \cdot I \\ \text{限界掃流力} \quad U*C2 &= 0.809 \cdot d \end{aligned}$$

池田層拡大
 ※河床侵食により河床礫の下位の地層が露出しており、出水後については平衡勾配による水深に誤差が含まれる。

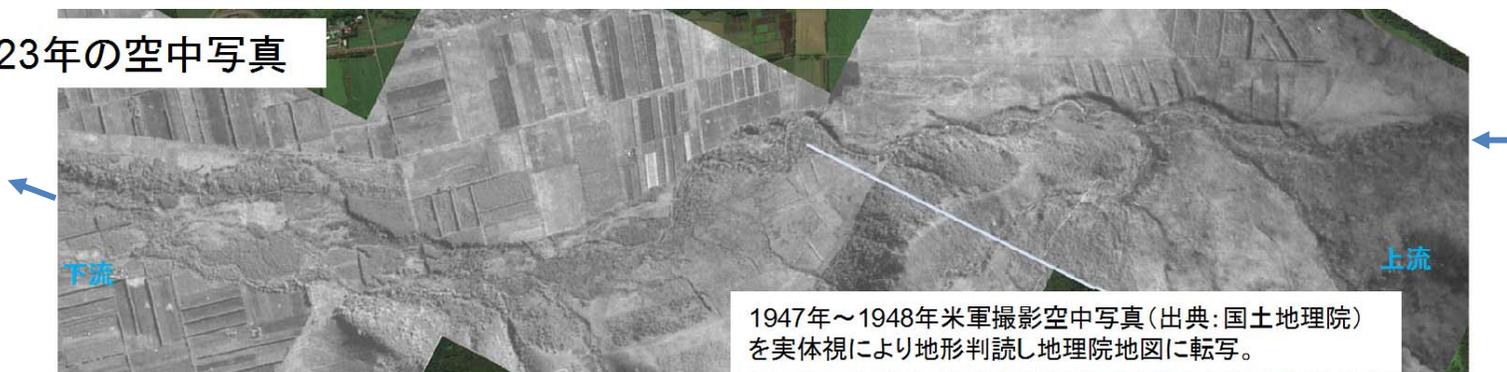
昭和22年～昭和23年の地形状況

- 昭和22年～23年の微地形判読から、上流は概ね河道が固定されており、扇状地区間で段丘崖が広がり河道跡と思われる箇所が確認される。
- 平成28年は溪流保全工により流路が固定され、段丘崖の範囲で氾濫等が発生することは防がれている。

- 滝筋
- 河道跡
- 低崖 (低位段丘崖など)
- 高崖 (高さのある段丘崖など)
- * 低崖、高崖は、崖の肩(上端)をトレースしたのもの
- H28出水河道範囲

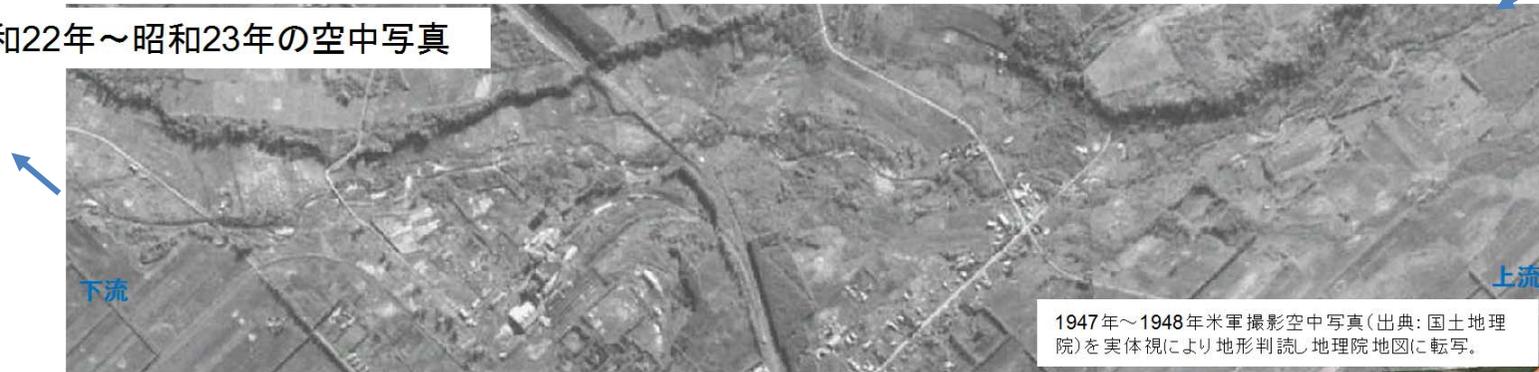
昭和22年～昭和23年の空中写真

- 昭和22年～23年の微地形判読から、扇状地区間の左岸側に河道跡や低位段丘崖と思われる箇所が多い。
- 平成28年の氾濫範囲も左岸側であり、過去から同様な傾向で側岸侵食や氾濫が発生している可能性がある。

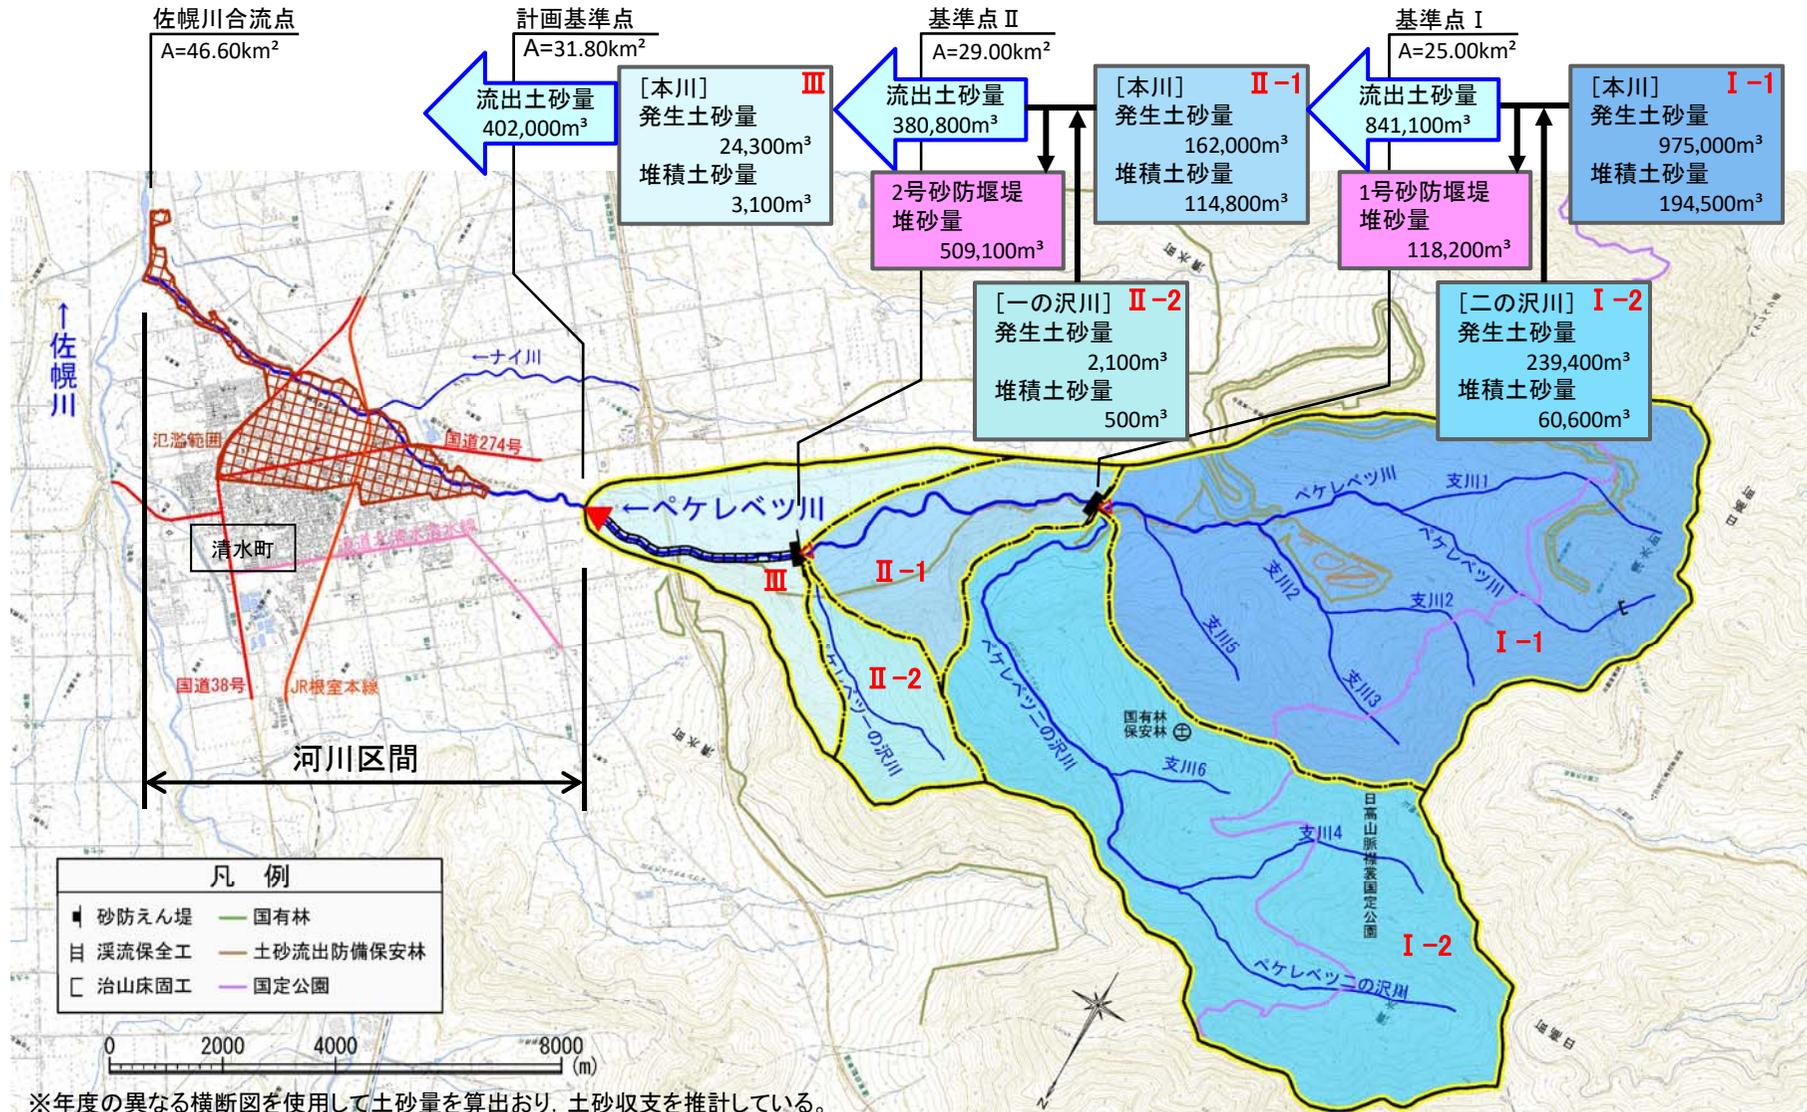
■砂防流域全体では、約140万m³発生したが、1号砂防堰堤が約12万m³、2号砂防堰堤が約51万m³の土砂を捕捉し、その他の地形条件等によっても約37万m³堆積したため、砂防基準点からの流出量は約40万m³に抑えられた。

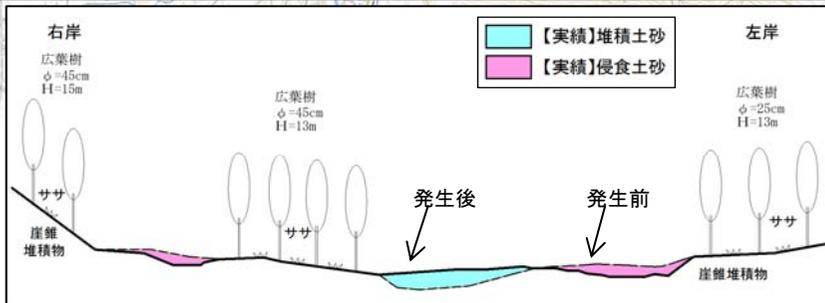
▲ 渓床の土砂量算出方法

- ①出水前後の測量横断面図の比較により算出した。
- ②出水前の国土地理院10mDEMより作成した横断面図(現地調査により補正)と出水後の空中写真より図化した横断面図の比較により算出した。
- ③出水前の測量横断面図と出水後の空中写真より図化した横断面図の比較により算出した。

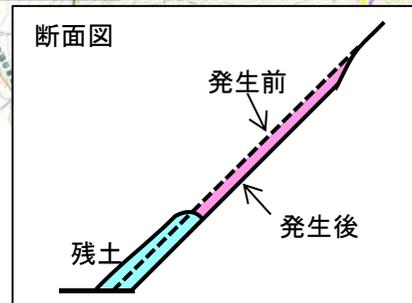
▲ 山腹の土砂量の計測方法

- ④出水前後のオルソ写真を比較して崩壊面積を計測し、現地調査による崩壊深を掛けて算出した。

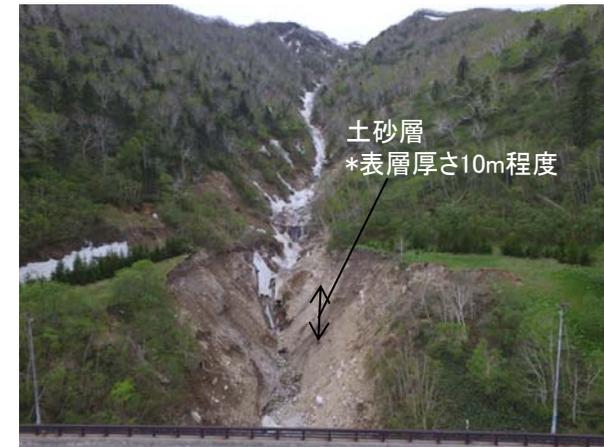
▲ペケレベツ川源頭部付近の崩壊

- ペケレベツ川の渓床堆積物の流出土砂量は、崩壊前後の横断面図を比較して算出している。
- 日勝大橋の地質調査資料によれば、日勝大橋付近のペケレベツ河岸表層には、土砂層が分布し、ボーリング確認最大層厚は9.5mである。
- H28.9の出水後の地盤線との比較では、表層の土砂層及び風化花崗岩の一部が崩壊したように見受けられる。
- 基盤岩は深成岩（花崗岩）で、岩盤表層は脆い風化花崗岩が分布している。

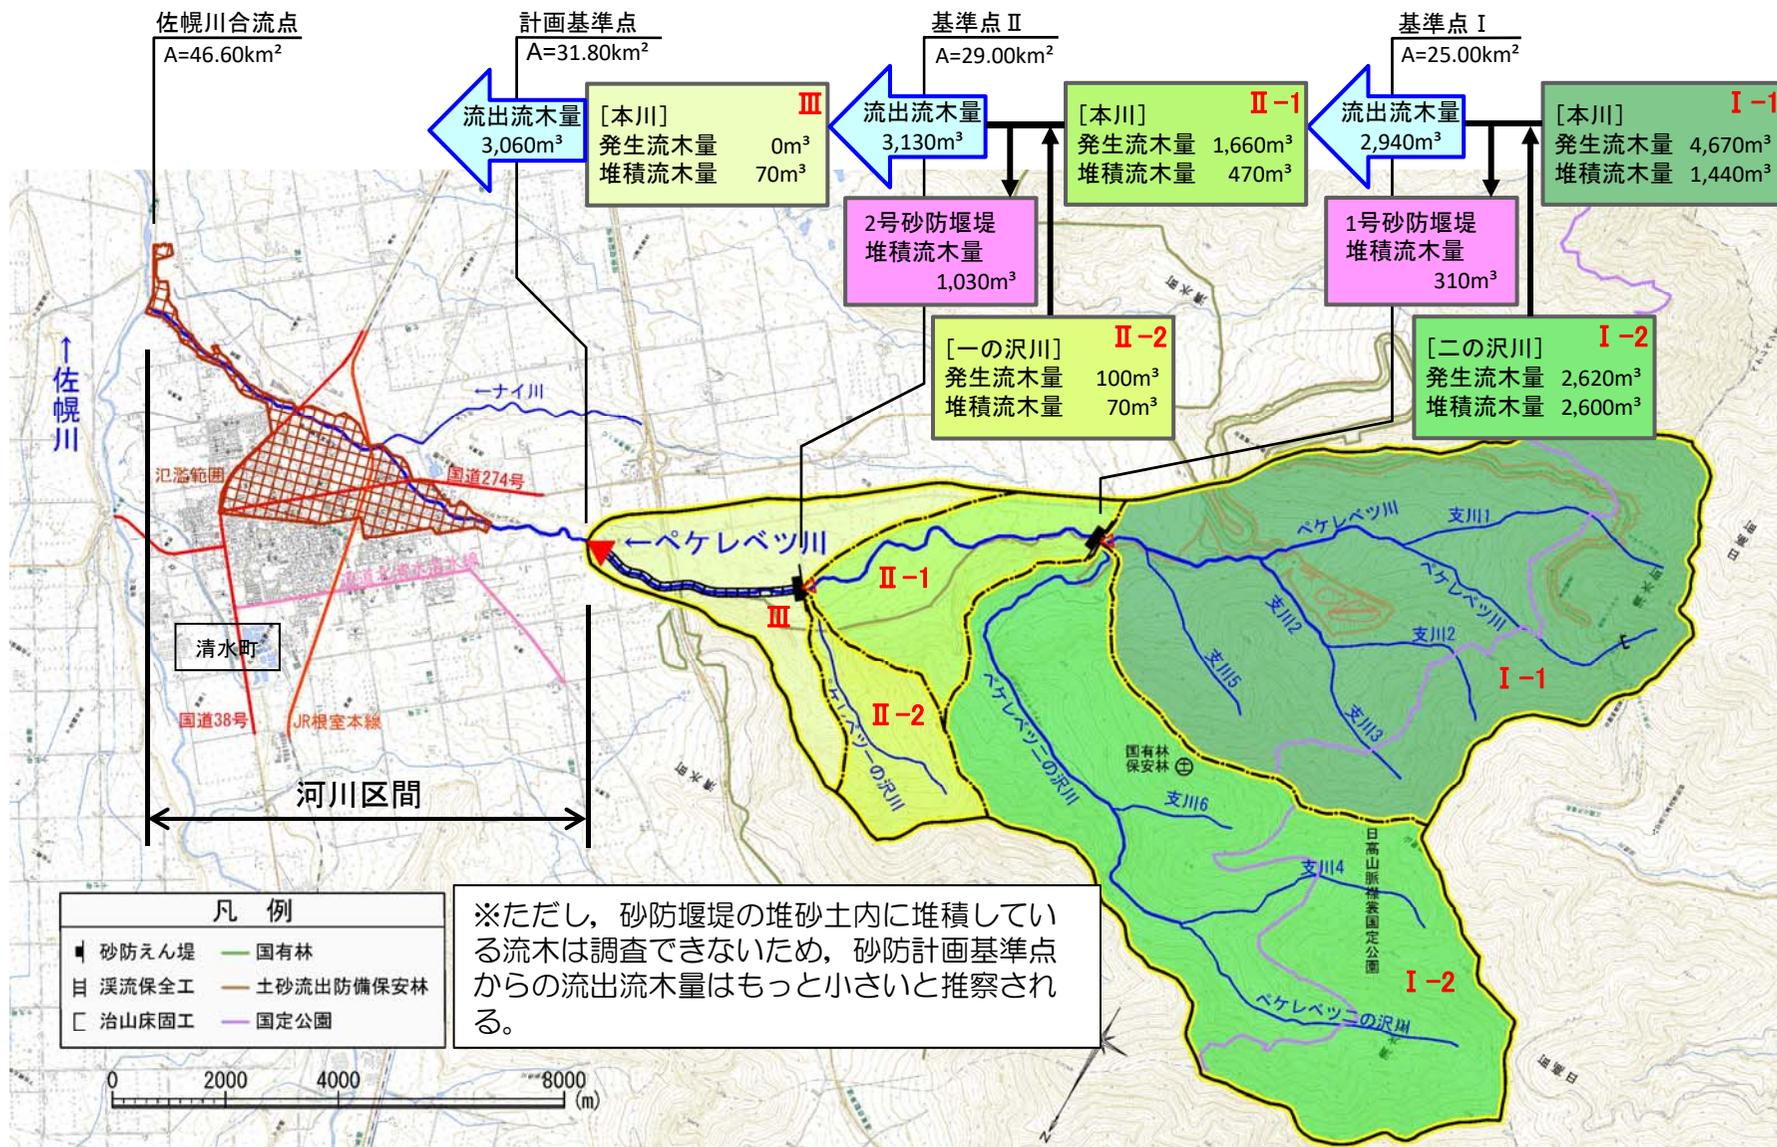
■砂防流域全体では、約9千m³の流木が発生したが、2基の砂防堰堤により1千m³を捕捉し、その他の地形条件等によっても約5千m³堆積したため、砂防基準点からの流出量は約3千m³に抑えられた。

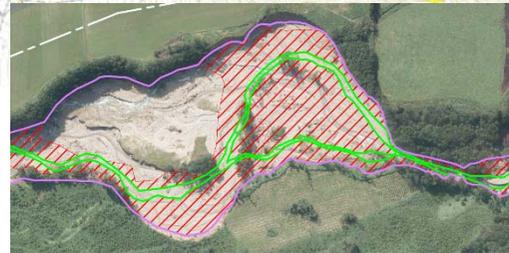
▲立木流出面積の計測

- 発生流木量は、以下の2つの方法で算出した。
 - 【溪床】
 - ①出水前後のオルソ写真の比較により立木流出面積を計測し、現地調査結果による立木密度を掛けて算定した。出水前は平成19年、24年、出水後は平成28年の写真を使用。
 - 【山腹】
 - ②出水前後のオルソ写真を比較して崩壊面積を計測し、現地調査結果による材積量を掛けて算定した。出水前は平成19年、24年、出水後は平成28年の写真を使用。
- 堆積流木量は、以下の2つの方法で算出した。
 - ③代表箇所では現地計測した単位距離当たりの材積量に流路延長を掛けて算出した。
 - ④出水後のオルソ写真より堆積流木の面積を計測し、現地調査結果による平均堆積高と実積率を掛けて算出した。出水後は平成28年の写真を使用。
