## 4-4 各河川における土砂収支

## 4-5 各河川における流木収支

### 5. 今後の土砂災害の防止 に向けた課題と方向性

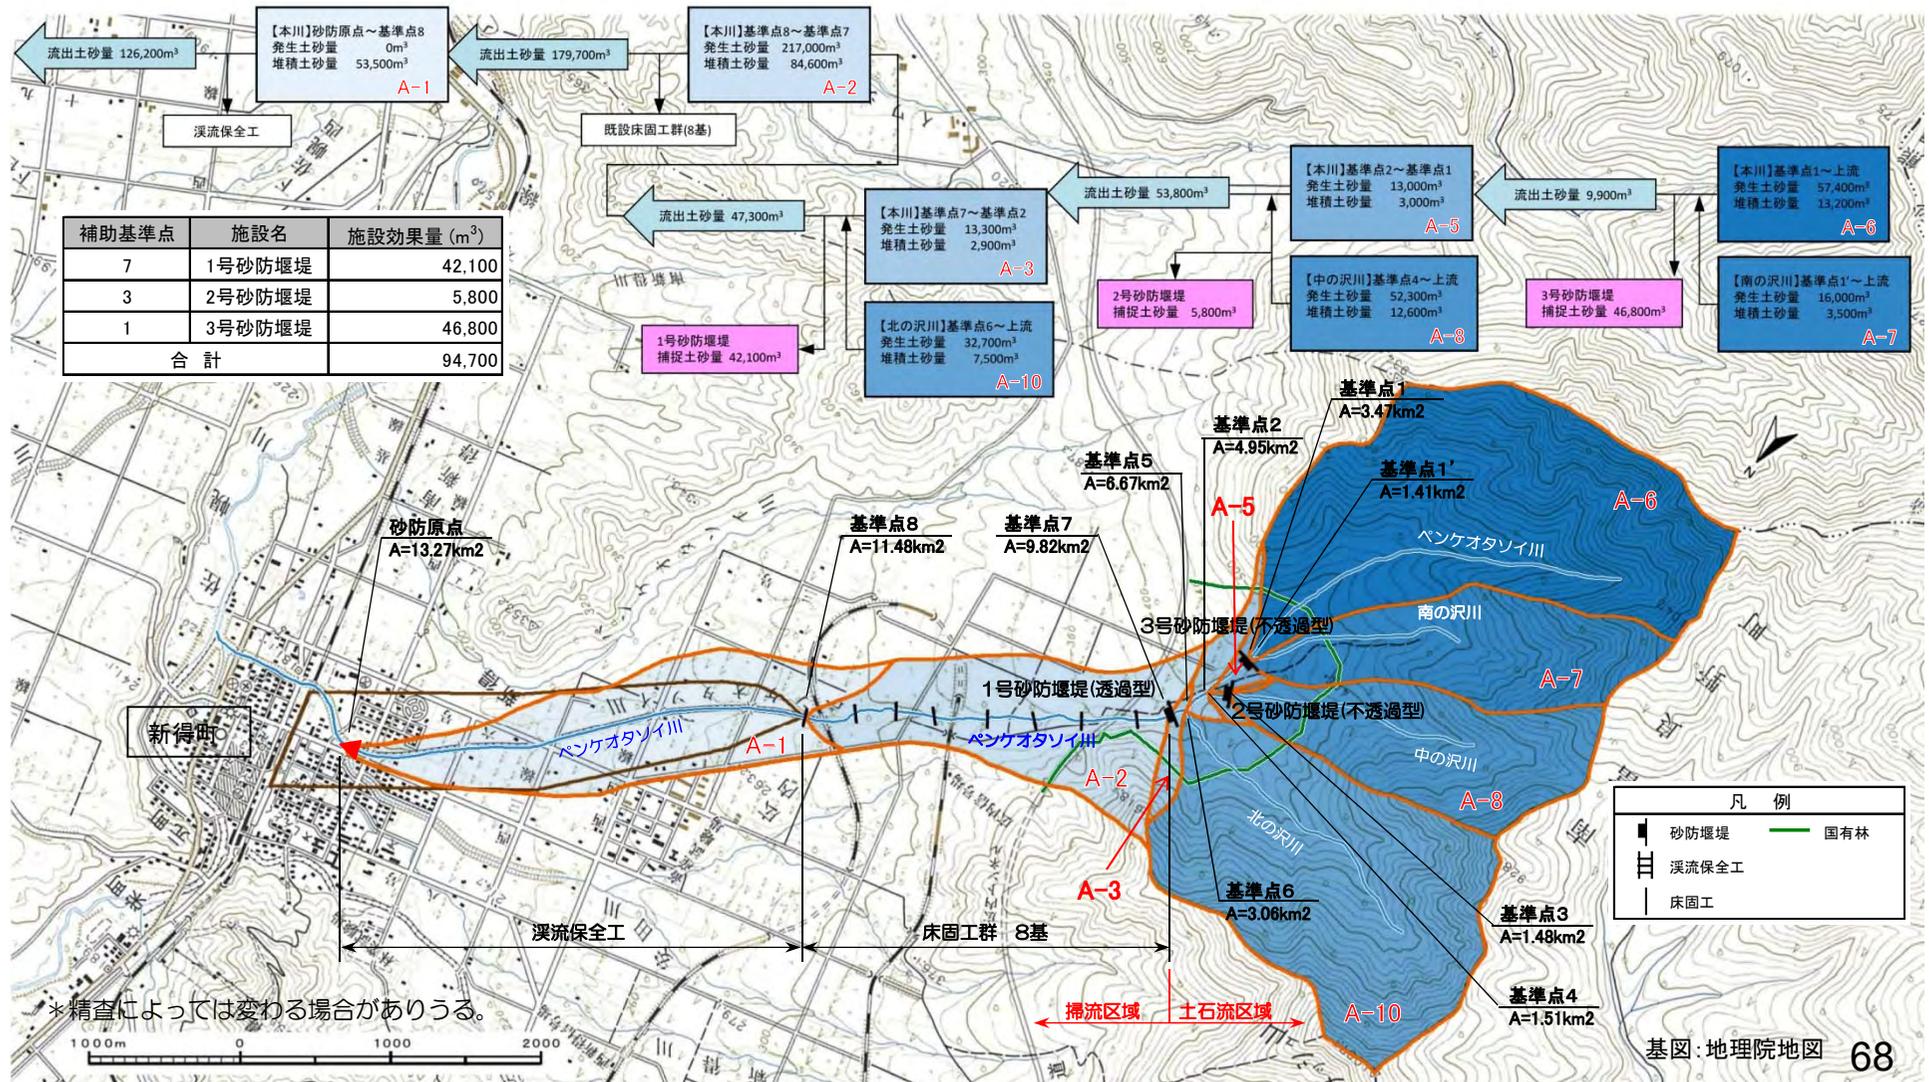
■砂防流域全体では、特に扇状地での側岸侵食が激しく約40万m<sup>3</sup>の土砂が発生したが、砂防堰堤3基が約9万m<sup>3</sup>を捕捉し、床固工群の効果やその他の地形条件等によっても約18万m<sup>3</sup>堆積したため、砂防基準点からの流出量は約13万m<sup>3</sup>に抑えられた。

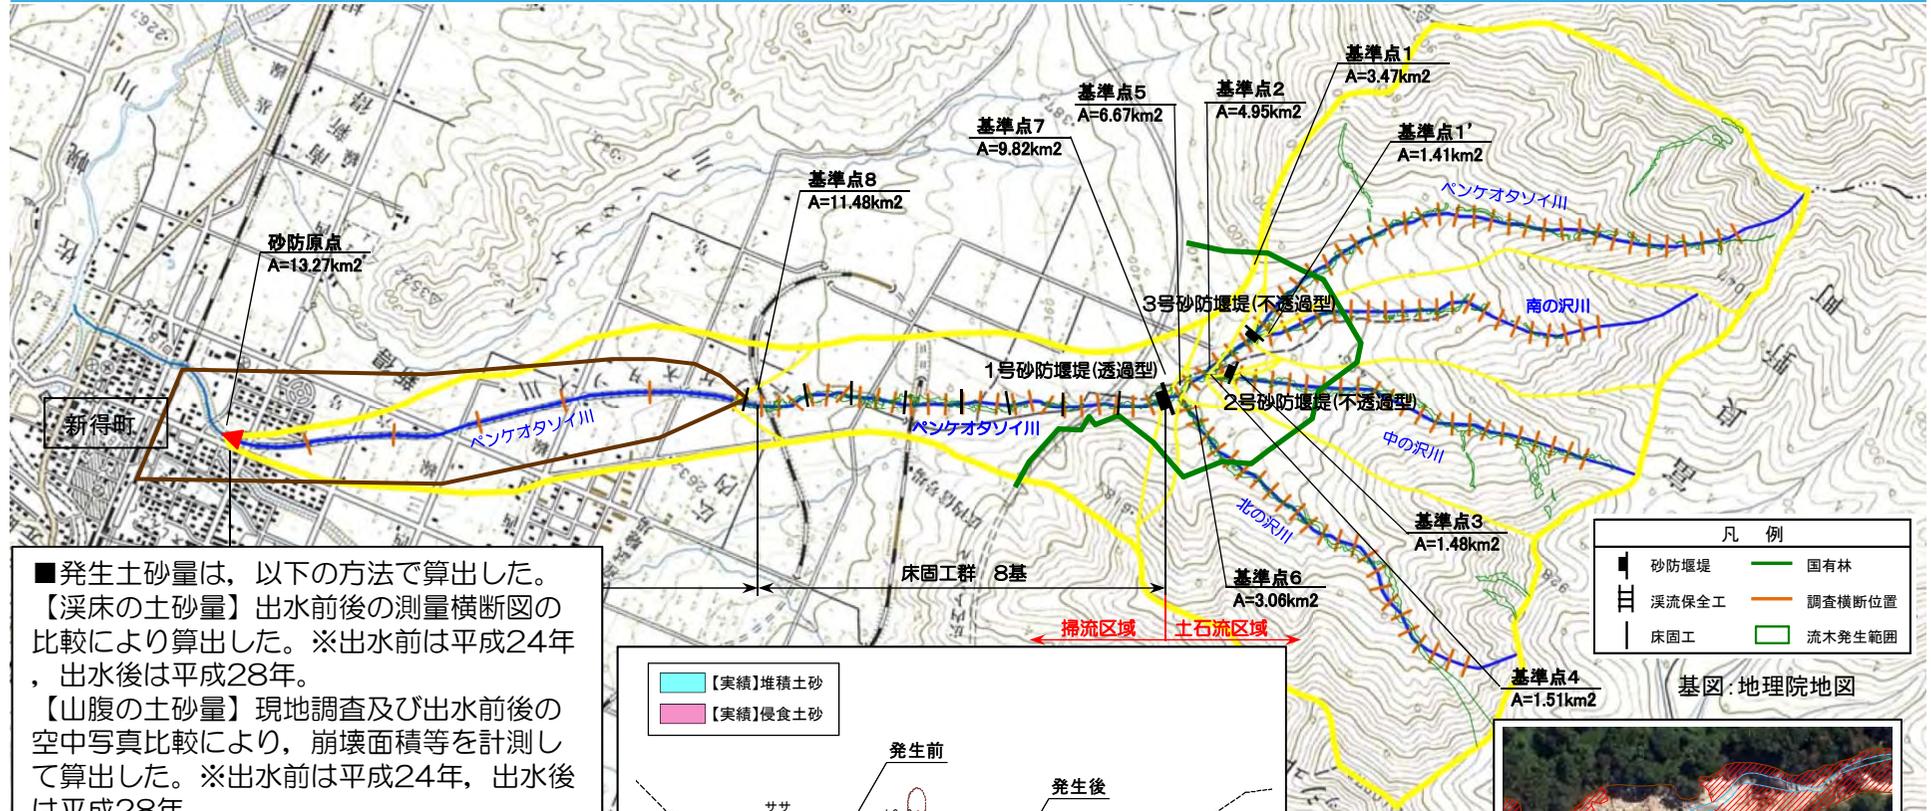
**■発生土砂量は、以下の方法で算出した。**  
**【渓床の土砂量】**出水前後の測量横断面の比較により算出した。※出水前は平成24年，出水後は平成28年。  
**【山腹の土砂量】**現地調査及び出水前後の空中写真比較により，崩壊面積等を計測して算出した。※出水前は平成24年，出水後は平成28年。  
**■発生流木量は、以下の方法で算出した。**  
**【渓床】**出水前後の空中写真の比較により立木流出面積を計測し，現地調査結果による立木密度を掛けて算定した。※出水前は平成24年，出水後は平成28年。  
**【山腹】**現地調査及び空中写真により崩壊面積を算出し，現地調査結果による材積量を掛けて算定した。※出水前は平成24年，出水後は平成28年。  
**■堆積流木量は、以下の方法で算出した。**出水後の空中写真より堆積流木の面積を計測し，現地調査結果による材積量を掛けて算出した。※出水後は平成28年。

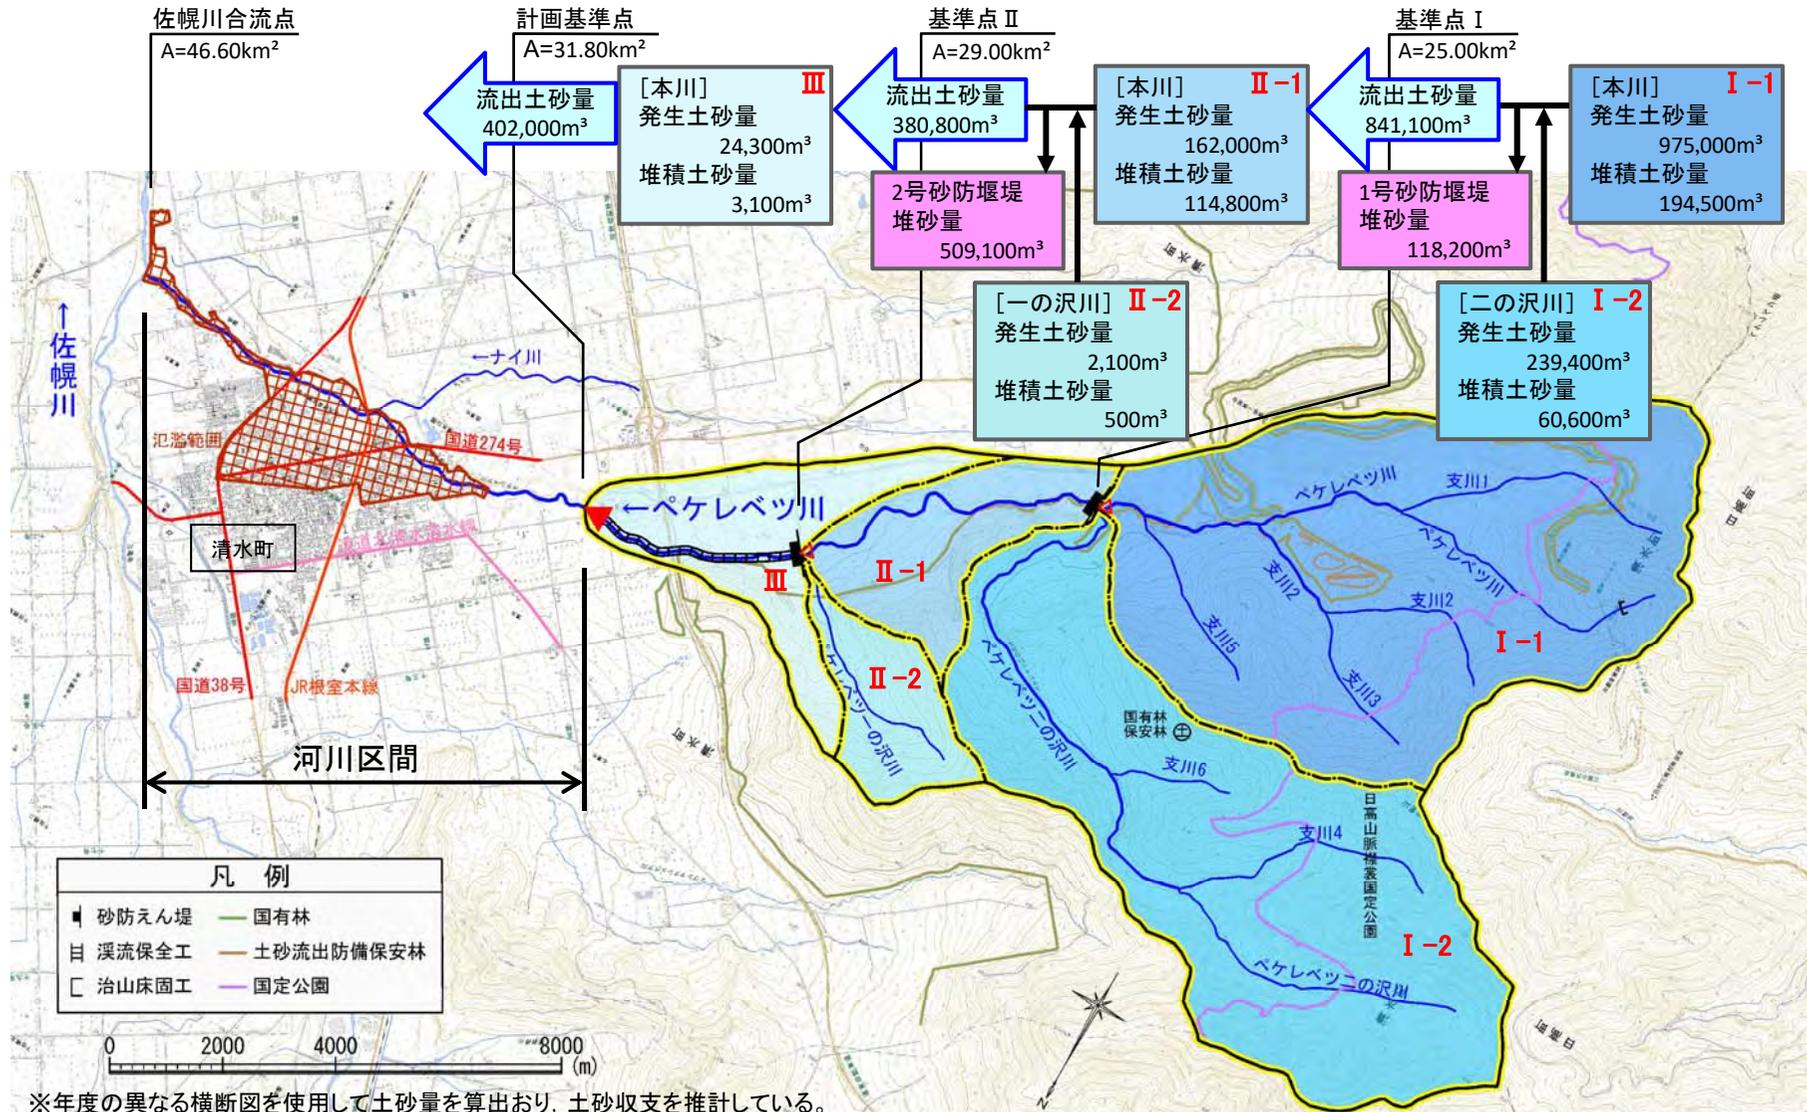
■砂防流域全体では、約140万m<sup>3</sup>発生したが、1号砂防堰堤が約12万m<sup>3</sup>、2号砂防堰堤が約51万m<sup>3</sup>の土砂を捕捉し、その他の地形条件等によっても約37万m<sup>3</sup>堆積したため、砂防基準点からの流出量は約40万m<sup>3</sup>に抑えられた。

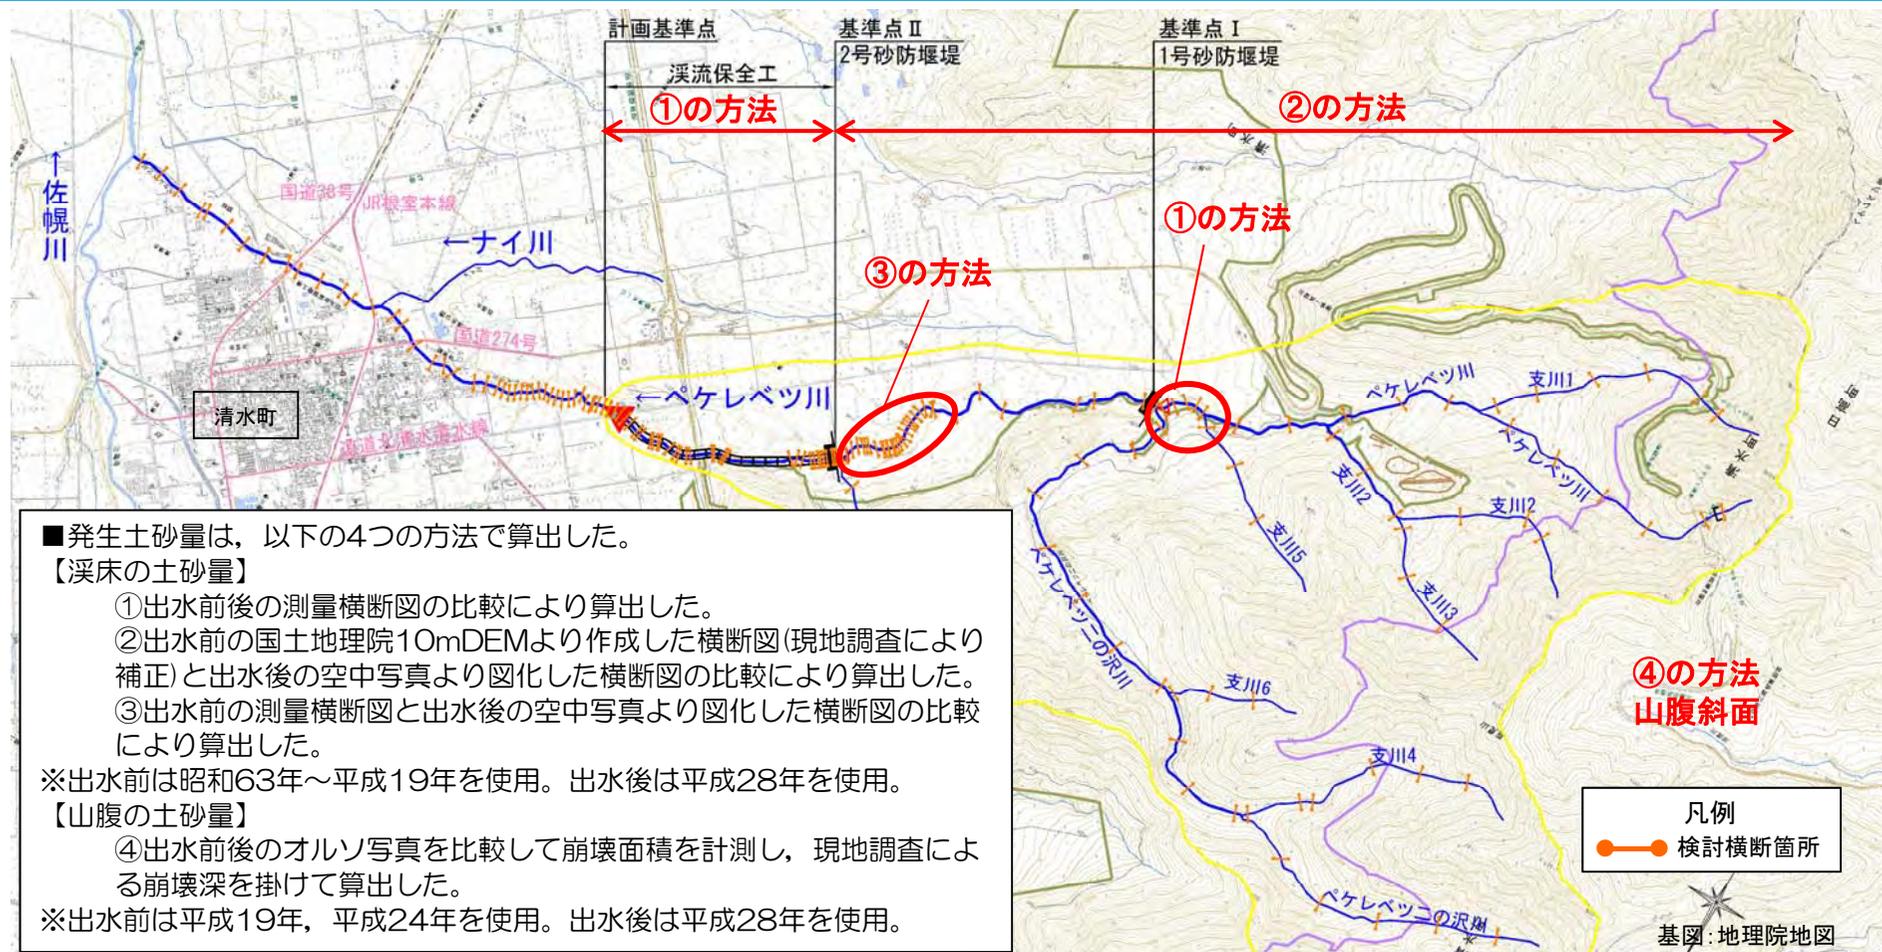
■発生土砂量は、以下の4つの方法で算出した。

- ①出水前後の測量横断面図の比較により算出した。
- ②出水前の国土地理院10mDEMより作成した横断面図(現地調査により補正)と出水後の空中写真より図化した横断面図の比較により算出した。
- ③出水前の測量横断面図と出水後の空中写真より図化した横断面図の比較により算出した。

- ④出水前後のオルソ写真を比較して崩壊面積を計測し、現地調査による崩壊深を掛けて算出した。

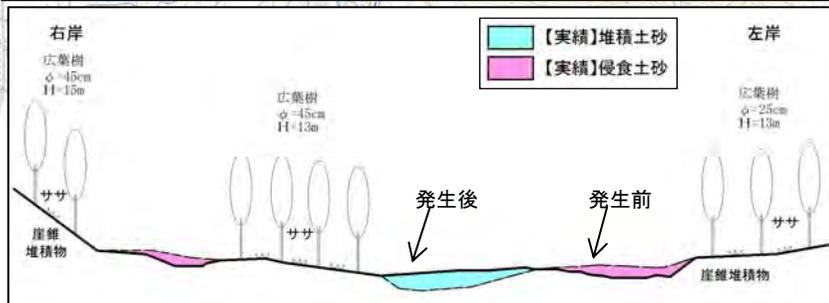
▲ 渓床の土砂量算出方法

【渓床の土砂量】

※出水前は昭和63年～平成19年を使用。出水後は平成28年を使用。

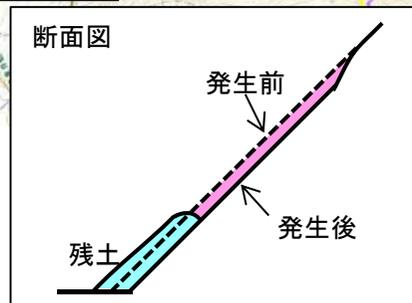
▲ 山腹の土砂量の計測方法

【山腹の土砂量】

※出水前は平成19年、平成24年を使用。出水後は平成28年を使用。

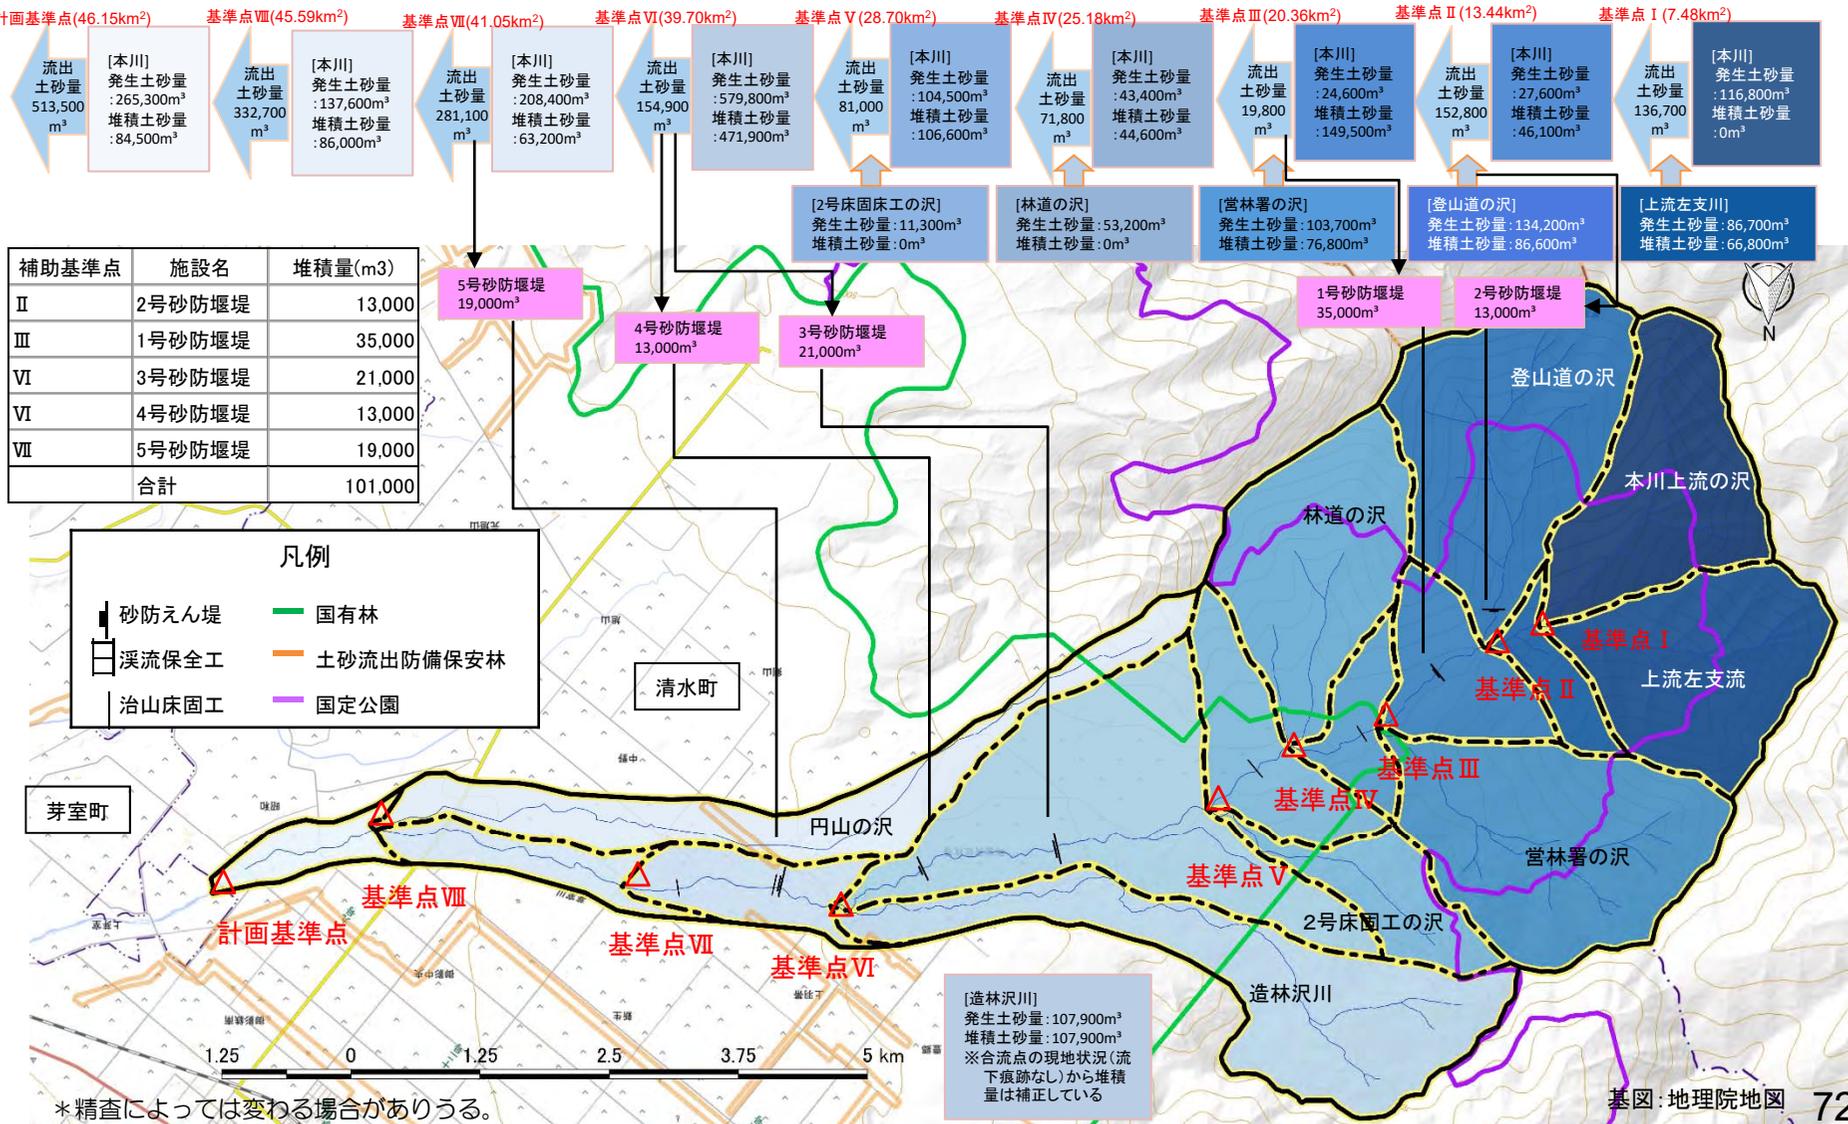
■ 砂防流域全体では、特に扇状地区間の側岸侵食が激しく約200万m<sup>3</sup>が発生したが、床固工や溪流保全工の効果等により約140万m<sup>3</sup>と堆積土砂量も大きいことや砂防堰堤5基が約10万m<sup>3</sup>捕捉したため、砂防基準点からの流出土砂量は約50万m<sup>3</sup>に抑制されている。

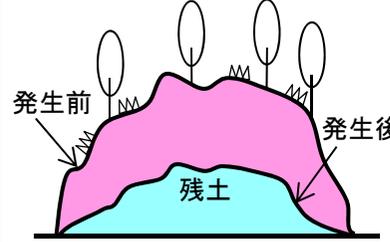
▲山腹の土砂量の計測方法

- ④現地調査及び出水前後の衛星写真，空中写真比較により，崩壊面積等を計測して算出した。

※出水前は平成28年7月，出水後は平成28年9,10月。

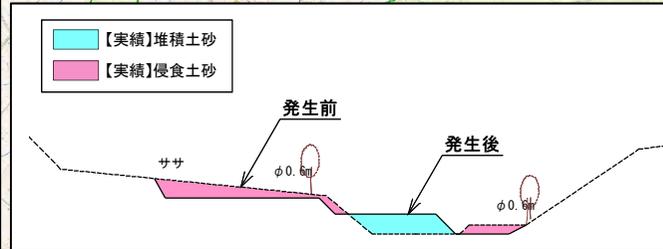
▲渓床の土砂量算出方法

- ①出水前後のLPデータの標高の差分から算出した。
- ②出水後のLPデータから作成した横断面図と、現地調査から推定した出水前横断面図の比較により算出した。
- ③現地調査から推定した出水前後の横断面図の比較により算出した。

※出水前は平成18年，出水後は平成28年。

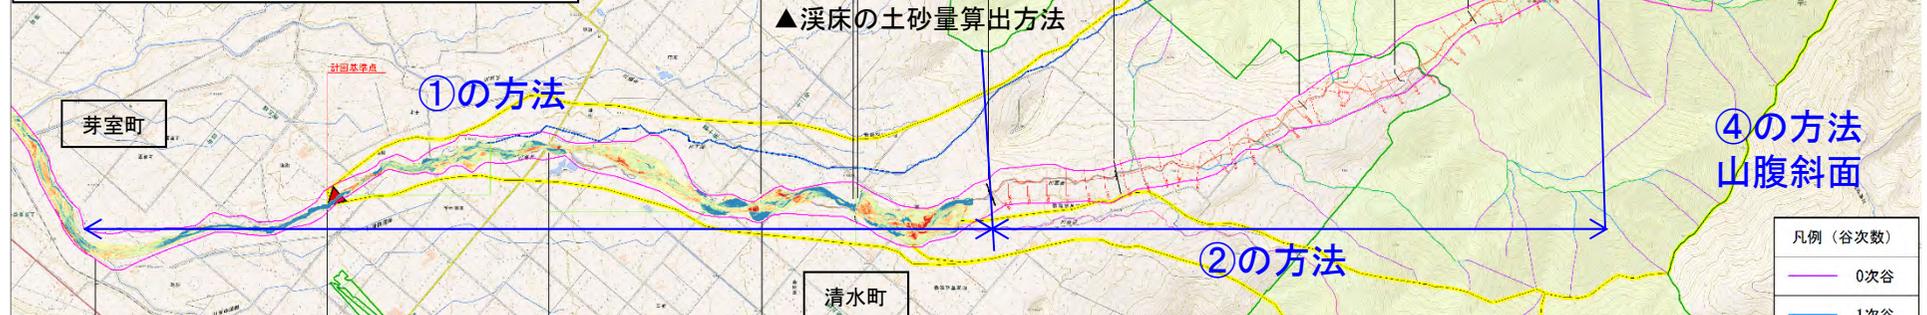
■発生流木量は、以下の方法で算出した。

【渓床】出水前後の衛星写真，空中写真の比較により立木流出面積を計測し，現地調査結果による立木密度を掛けて算定した。

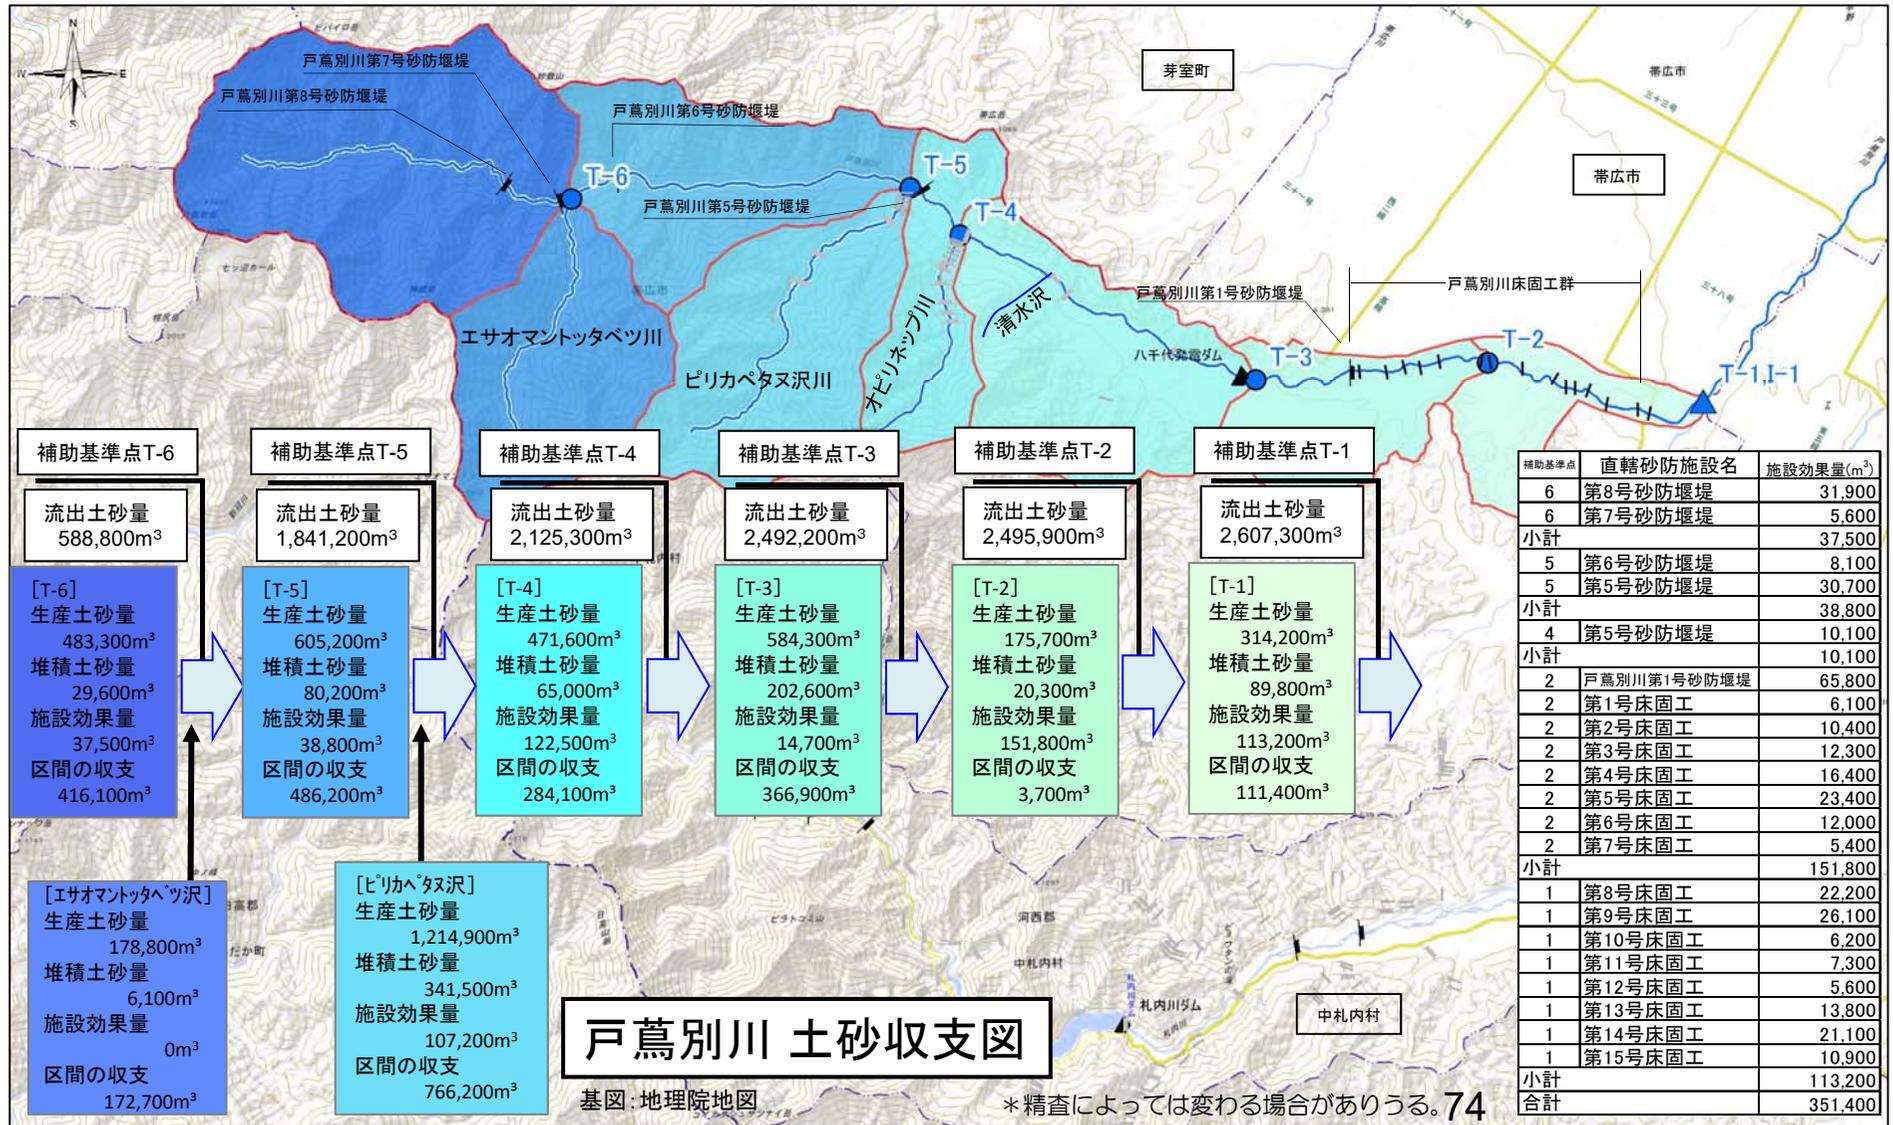
- 上流域の崩壊や侵食が激しく、特にピリカペタヌ沢等の支川からの流出土砂量が多い。
- 扇状地区間では整備済みの砂防設備は効果が大きかったが、側岸侵食によって生産土砂量が堆積土砂量を上回り流出土砂を拡大しており、今後も扇状地対策について検討が必要である。
- 砂防流域全体の生産土砂量は約400万m<sup>3</sup>となり、砂防設備の効果量約40万m<sup>3</sup>やその他の地形条件等によっても約100万m<sup>3</sup>の堆積があるが、砂防補助基準点では約260万m<sup>3</sup>の土砂が流出しているため、今後も効果的・効率的な施設整備が重要である。

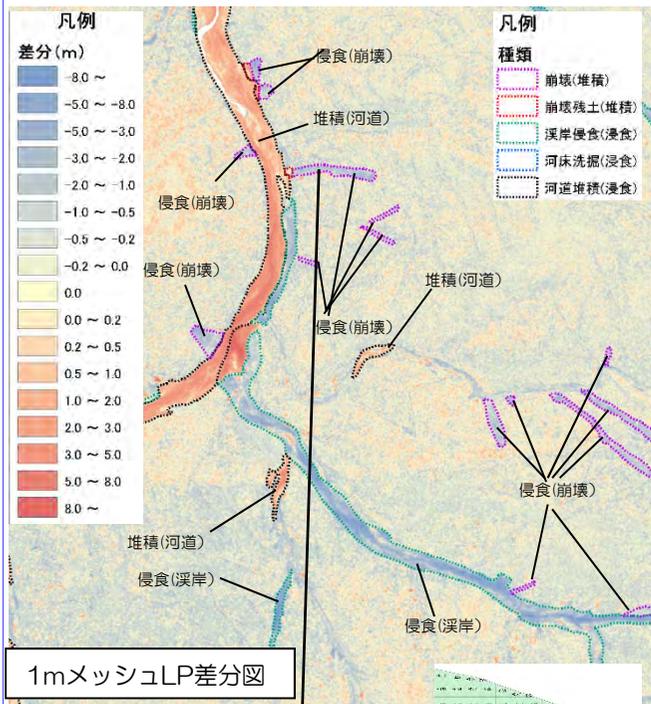
1mメッシュLP差分図

- 1 平成25年と平成28年のLPデータから標高の差分をメッシュ毎に算出(1m×1mメッシュ)
- 2 写真判読した侵食、堆積範囲についてメッシュ毎の標高差分値を合計して土砂量算出。

判読した崩壊地範囲

判読範囲内の①メッシュ面積×②メッシュLP差分(標高差)の総和を土砂量とした。

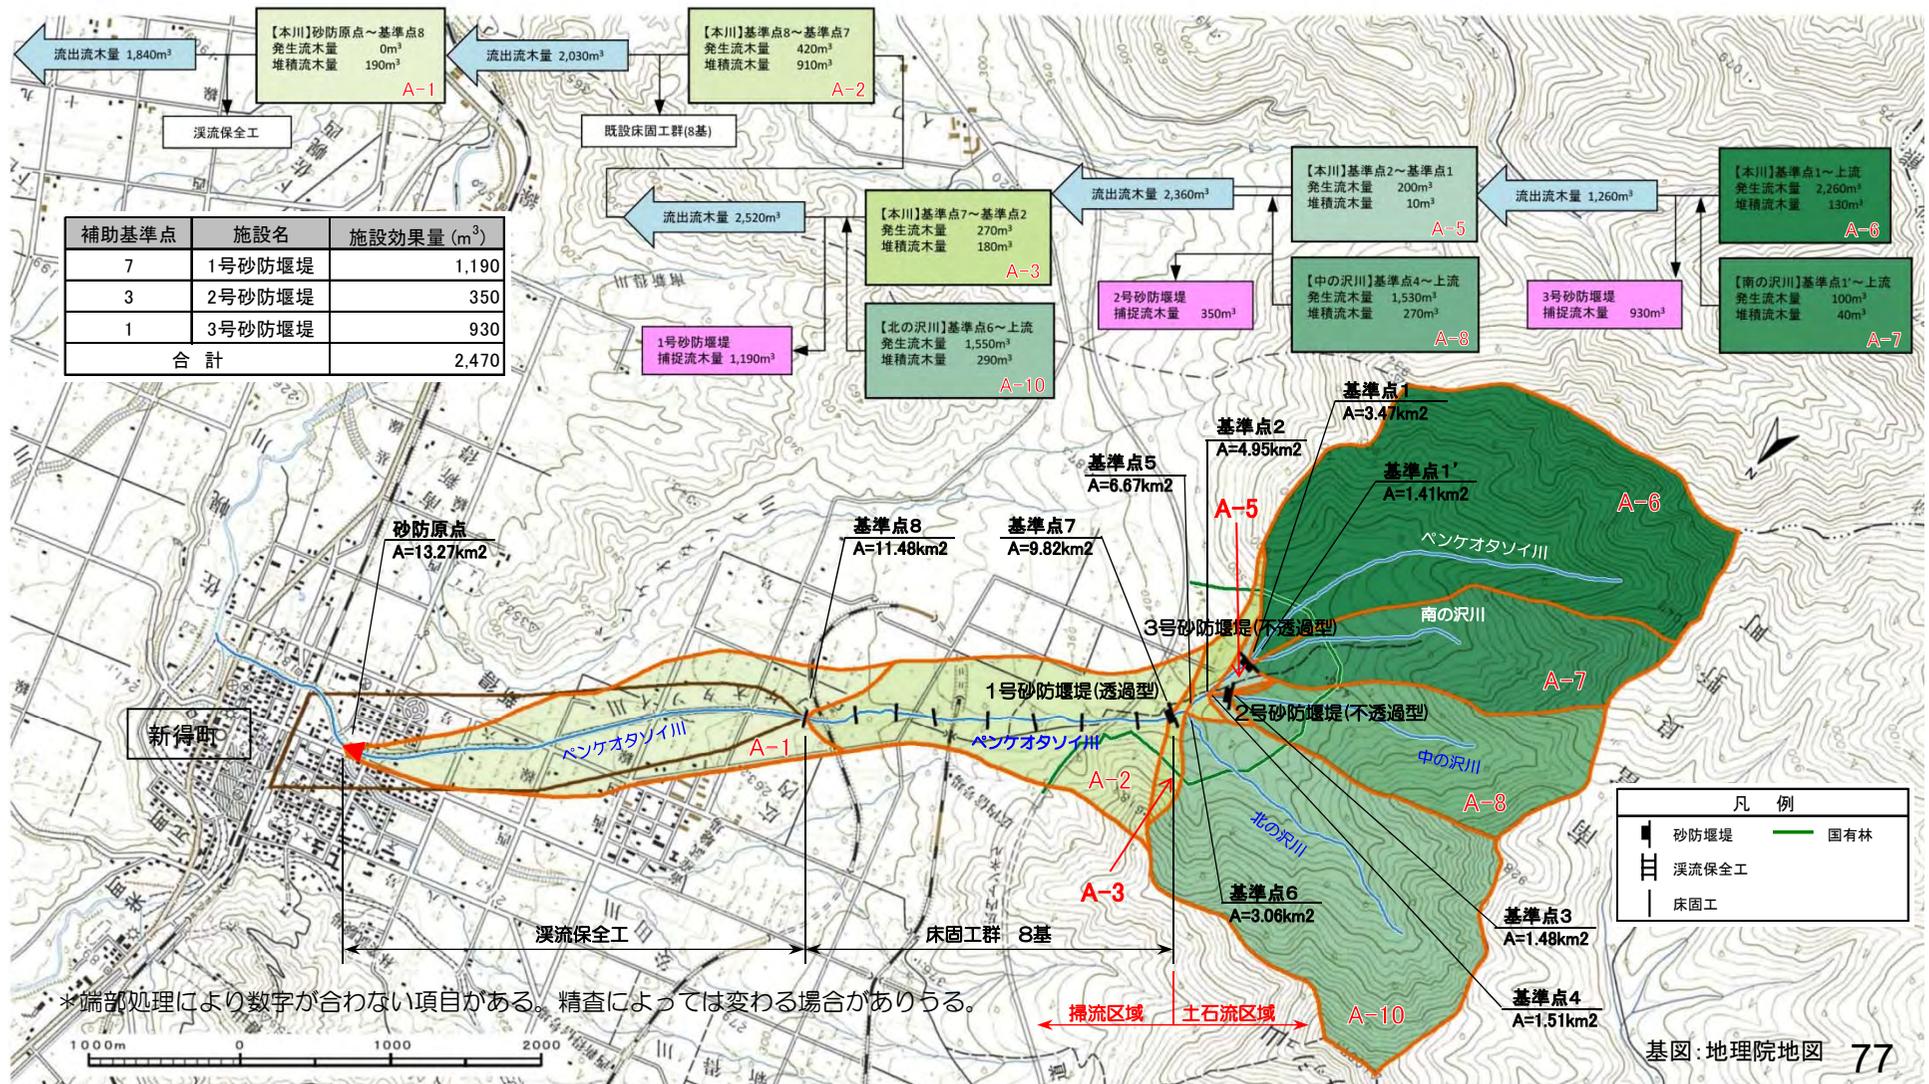
■砂防流域全体では、約6千m<sup>3</sup>の流木が発生したが、3基の砂防堰堤により3千m<sup>3</sup>を捕捉を捕捉し、床固工群の効果やその他の地形条件等によっても約1千m<sup>3</sup>堆積したため、基準点からの流出量は約2千m<sup>3</sup>に抑えられた。

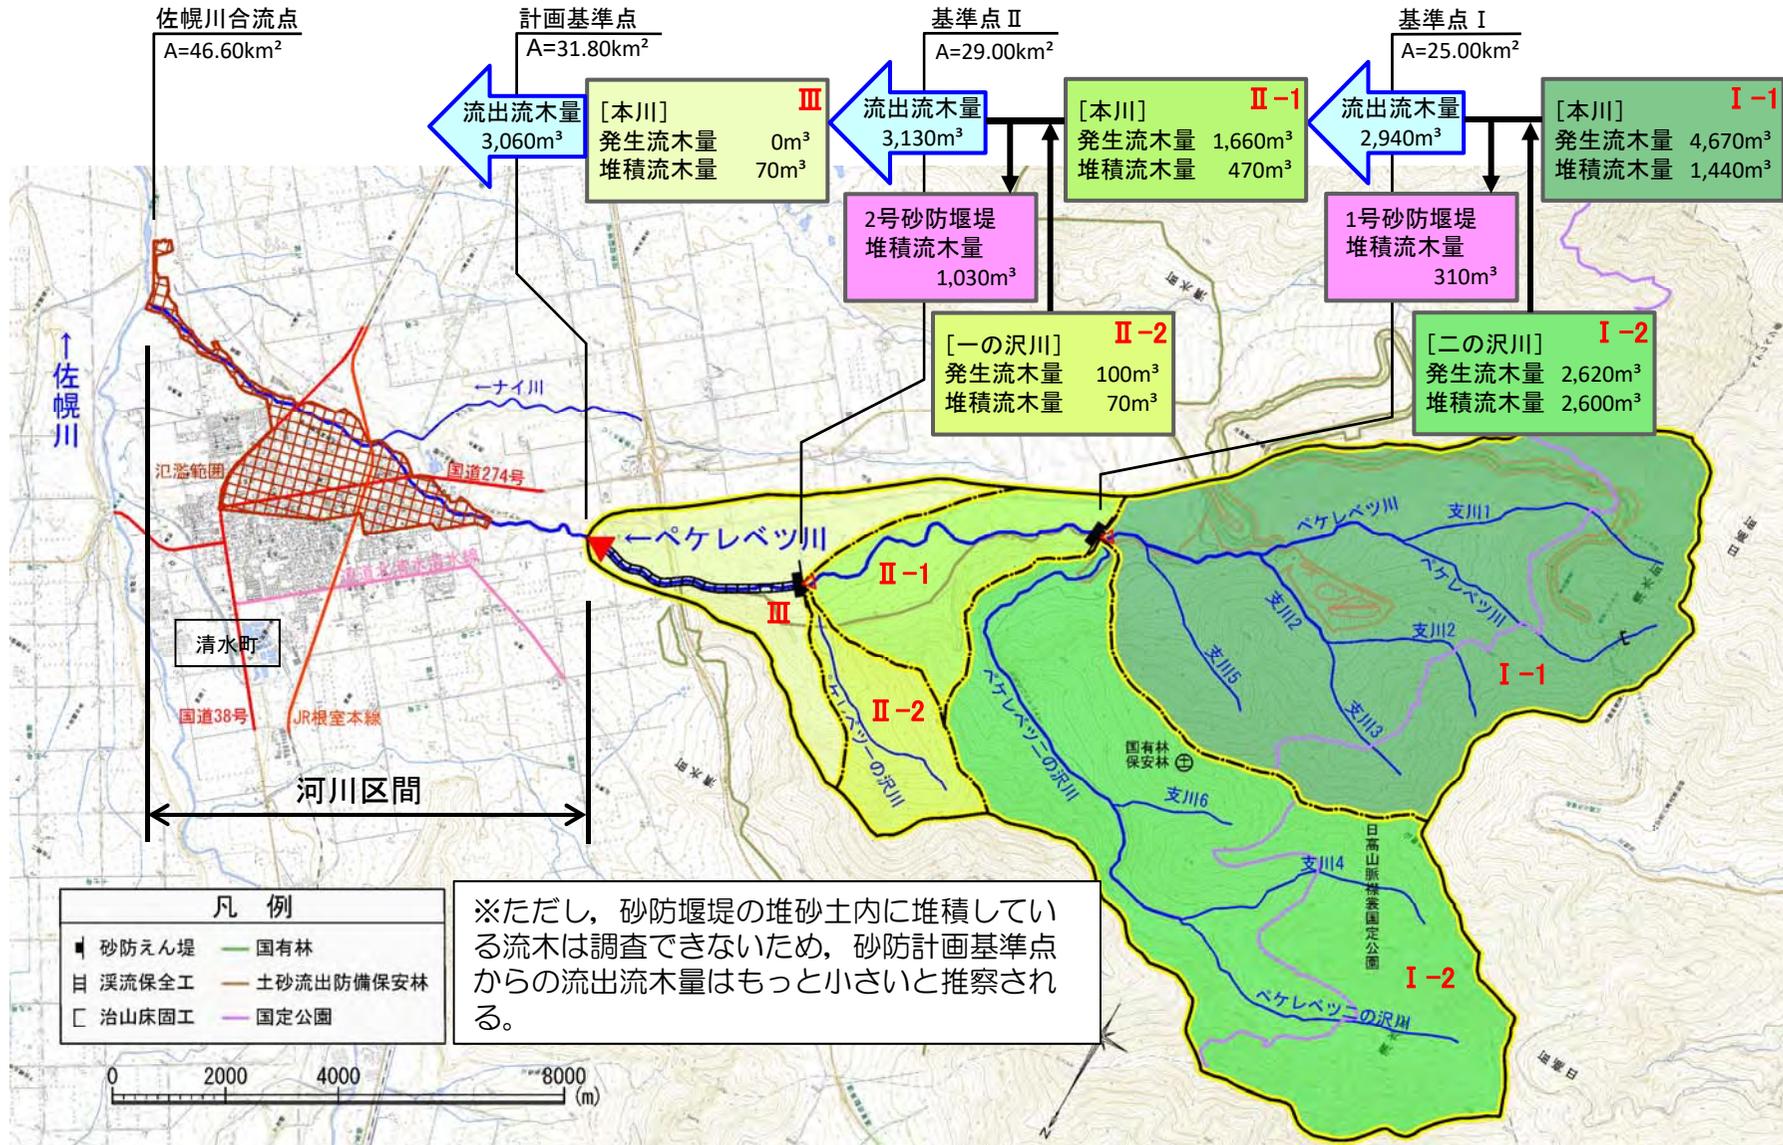
■砂防流域全体では、約9千m<sup>3</sup>の流木が発生したが、2基の砂防堰堤により1千m<sup>3</sup>を捕捉し、その他の地形条件等によっても約5千m<sup>3</sup>堆積したため、砂防基準点からの流出量は約3千m<sup>3</sup>に抑えられた。

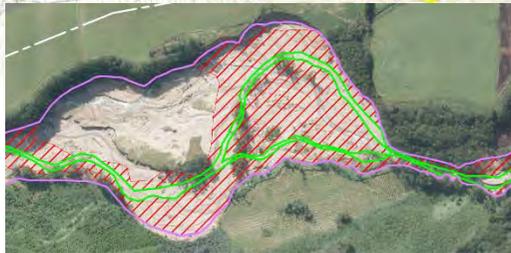
▲立木流出面積の計測

- 発生流木量は、以下の2つの方法で算出した。
  - 【溪床】
    - ①出水前後のオルソ写真の比較により立木流出面積を計測し、現地調査結果による立木密度を掛けて算定した。出水前は平成19年、24年、出水後は平成28年の写真を使用。
  - 【山腹】
    - ②出水前後のオルソ写真を比較して崩壊面積を計測し、現地調査結果による材積量を掛けて算定した。出水前は平成19年、24年、出水後は平成28年の写真を使用。
- 堆積流木量は、以下の2つの方法で算出した。
  - ③代表箇所では現地計測した単位距離当たりの材積量に流路延長を掛けて算出した。
  - ④出水後のオルソ写真より堆積流木の面積を計測し、現地調査結果による平均堆積高と実積率を掛けて算出した。出水後は平成28年の写真を使用。

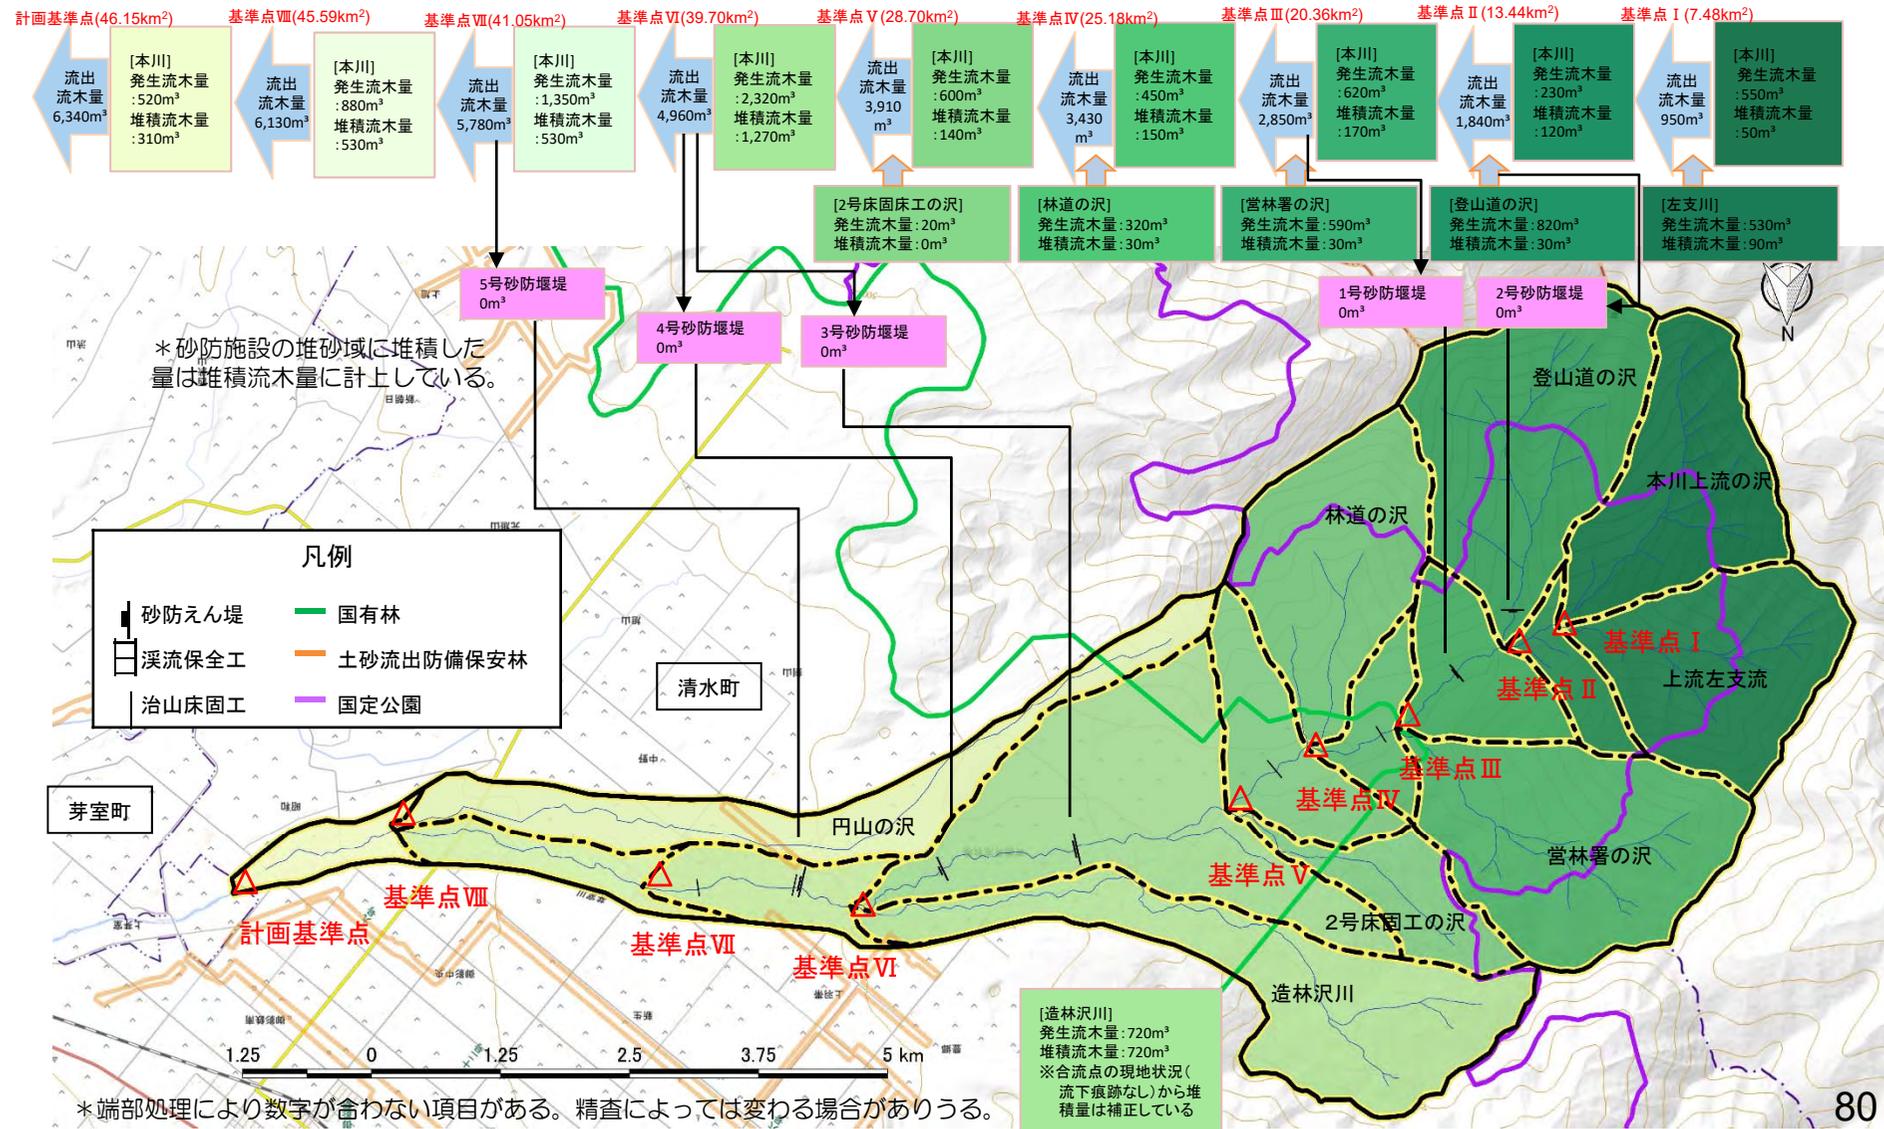
■砂防流域全体では、上流域の崩壊や扇状地区間の側岸侵食により約1万m<sup>3</sup>の流木が発生し、扇状地区間での堆積もみられ約4千m<sup>3</sup>の流木が堆積しているが、砂防基準点からは約6千m<sup>3</sup>流出した。

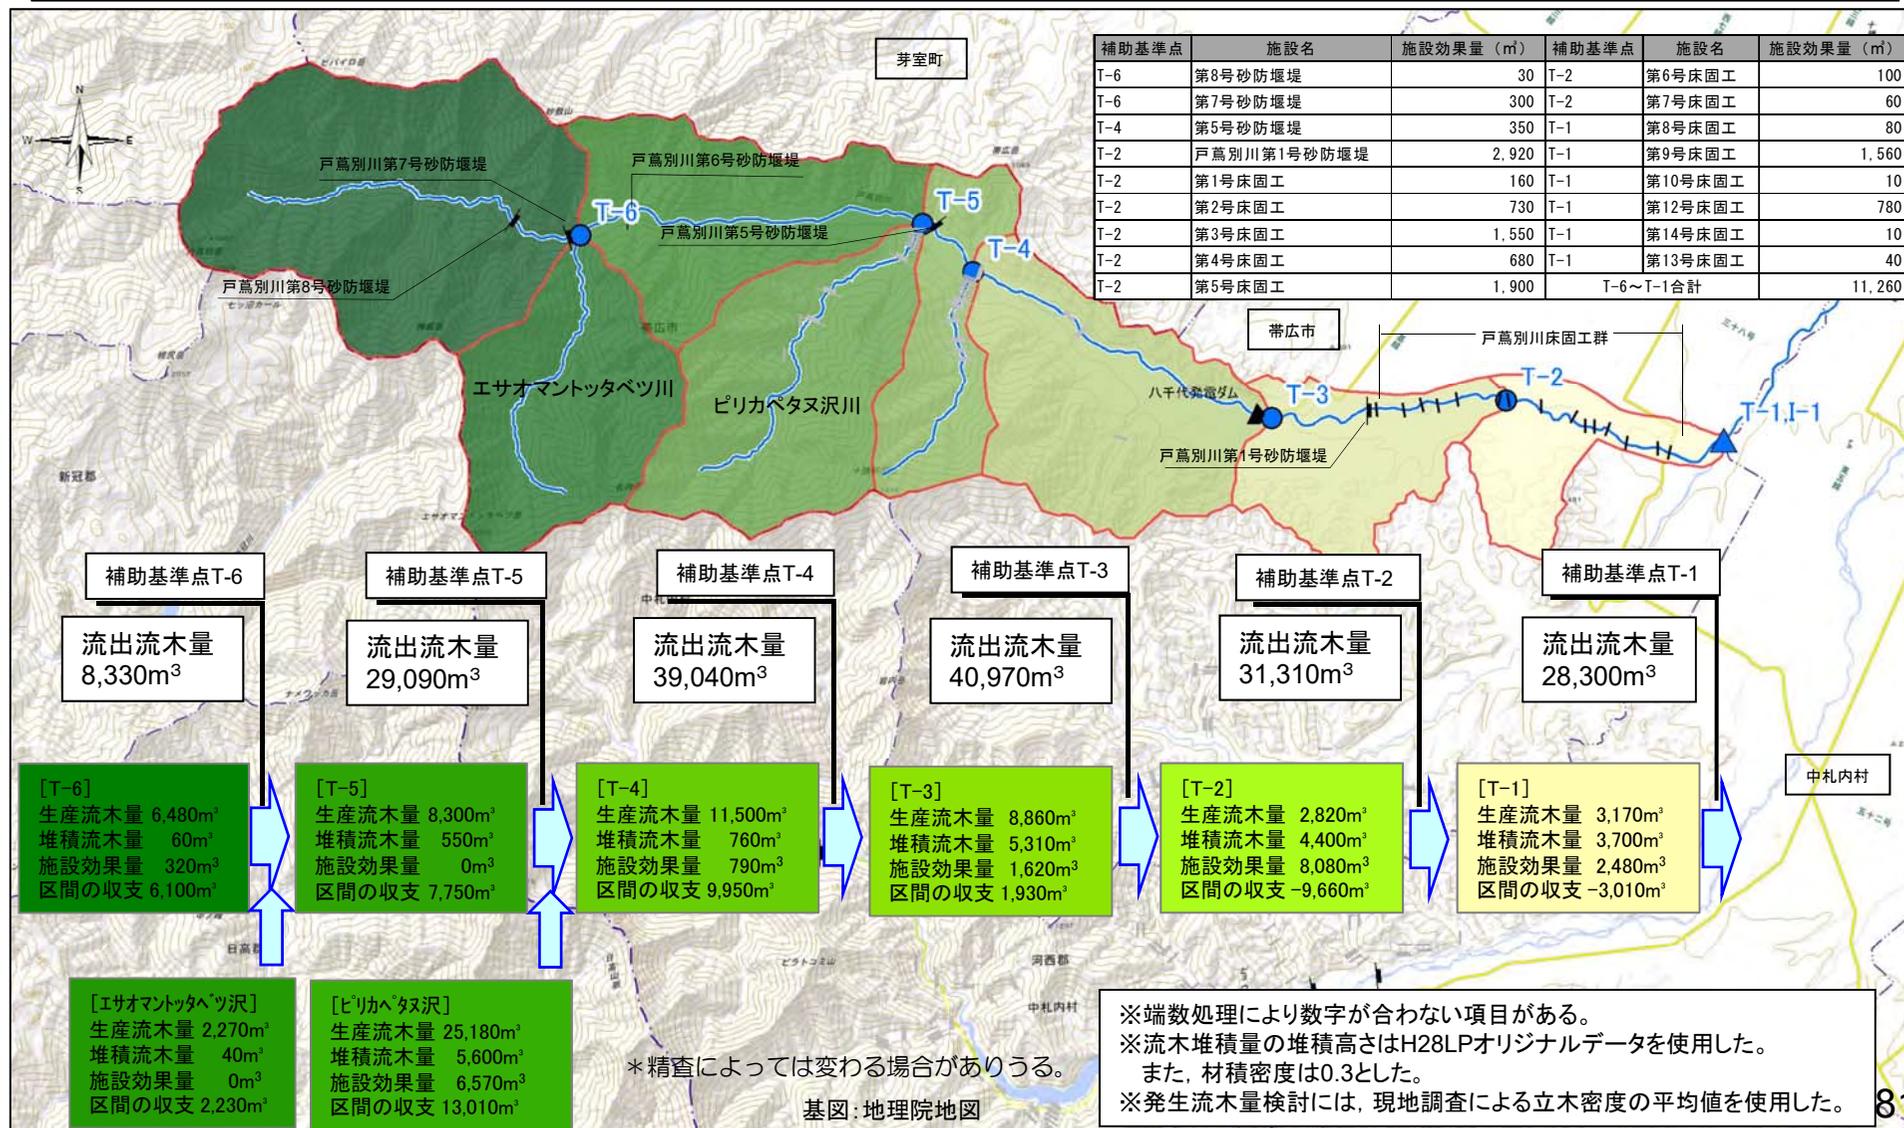
- 上流域の崩壊や扇状地区間の側岸侵食が激しく、土砂流出の多い流域で同様に多くの流木が生産されている。
- 砂防堰堤や床固工等により約1万m<sup>3</sup>の流木を捕捉・堆積しており、特に第1号砂防堰堤や床固工群等の緩勾配区間で施設効果が見受けられる。また、その他の地形条件等によっても約3万m<sup>3</sup>堆積している。
- 流域全体で約7万m<sup>3</sup>の流木が生産されているが、基準点での流出流木量は約3万m<sup>3</sup>に抑制していると推定される。

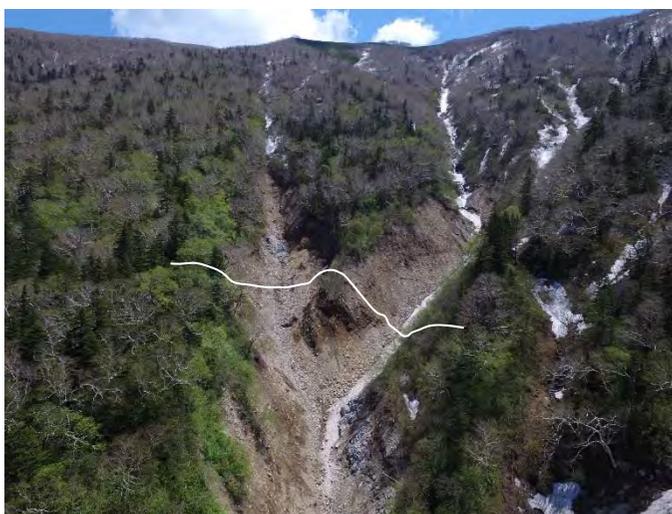
ピリカペタヌ沢(戸蔦別川)の土砂流出

○ 山腹斜面の崩壊に加え、溪岸の周氷河堆積物が侵食により多量に流出したのが特徴的であった。今後も土石流等による多量の土砂流出のリスクを有する状況であることから、計画の生産土砂量を精査すべきである。

ピリカペタヌ沢からは周氷河堆積物が多量に流出し、今後も大規模な流出の恐れがあるため、砂防堰堤整備の検討が必要。

○ 砂防事業が現在行われていない流域では、今回の出水による土砂流出状況を踏まえて砂防堰堤の必要性を検討すべきである。
