## 4-4 各河川における土砂収支

## 4-5 各河川における流木収支

### 5. 今後の土砂災害の防止 に向けた課題と方向性

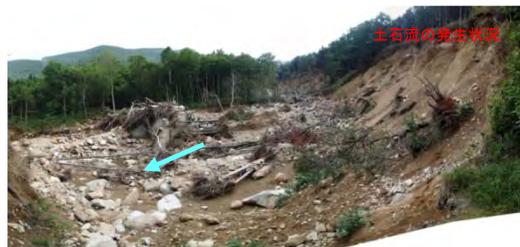
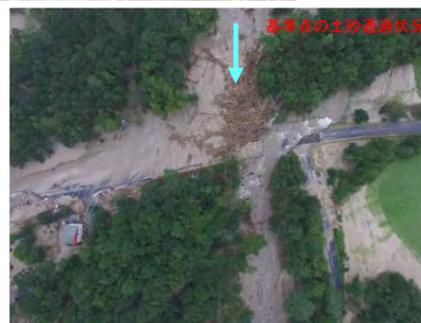
小林川の土石流

小林川は土石流の発生を踏まえた砂防堰堤整備の検討が必要。

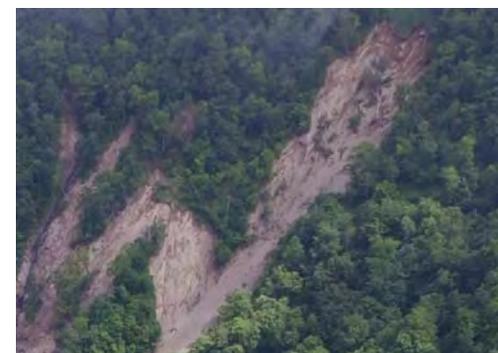
美生川の崩壊地

美生川や久山川などは崩壊面積率が高いため、土砂流出状況を踏まえて今後の土石流発生についての検討が必要。

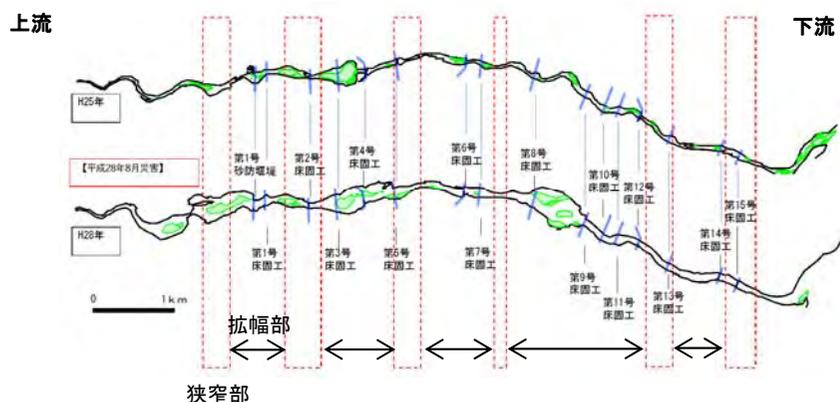
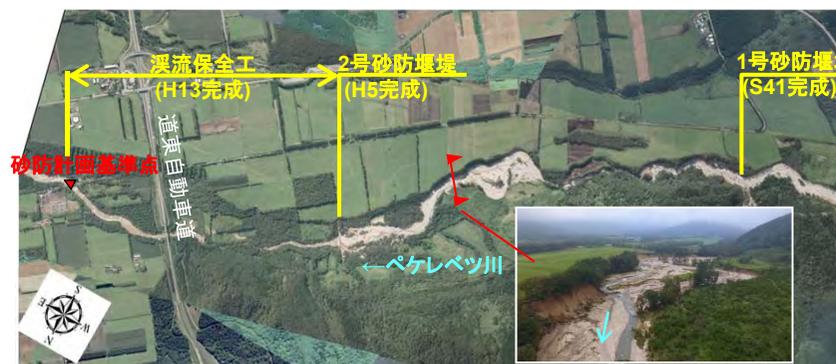
ペケレベツ川扇状地の土砂流下状況

ペケレベツ川等の扇状地では、溪流保全工が整備されていた区間の側岸侵食が抑制されているが、局部的に侵食されている箇所もみられることから、今回の出水に対する施設効果の検証を行い、配置や構造の見直しの必要性を検討すべき。

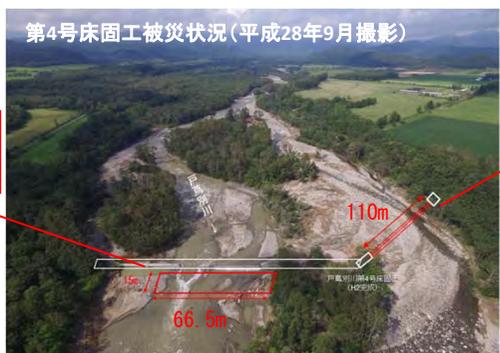
戸蔭別川床固工群の土砂流下状況

戸蔭別川床固工群は、土砂流出により床固工の範囲内で河道を拡幅して、高水敷に堆砂させる効果を十分に発揮したと考えられるが、被災した施設もみられることから、計画に対する検証を行い、配置や構造の見直しの必要性を検討すべき。

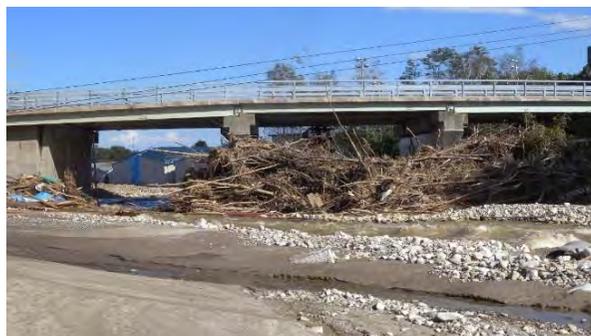
橋脚付近に大量に堆積した流木  
(ペケレベツ川清美橋)

○ 近年、土砂とともに大量の流木が下流へ被害を及ぼす甚大な土砂災害が発生しており、十勝川流域においても流木対策の検討が重要である。

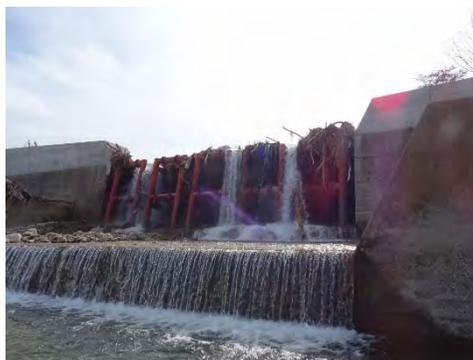
透過型砂防堰堤が流木を捕捉  
(ペンケオタソイ川1号堰堤)

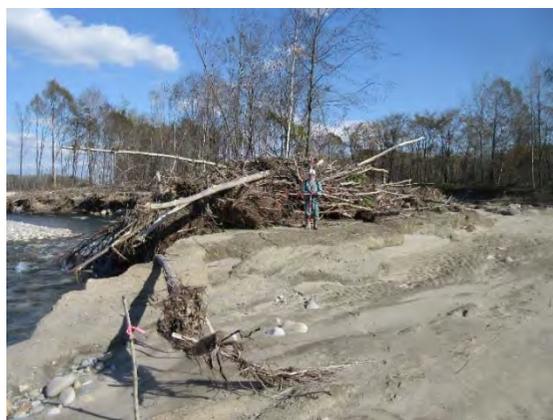
中洲に堆積した流木  
(戸蔦別川 岩内川合流点付近)

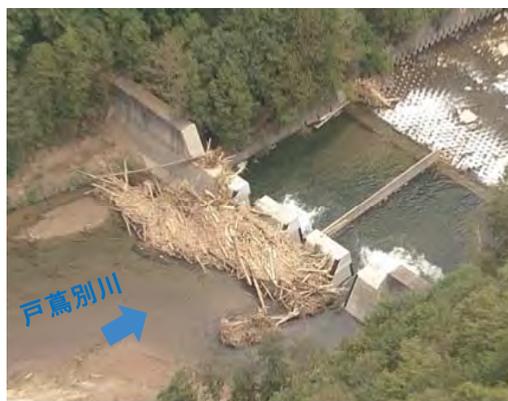
透過型砂防堰堤が流木を捕捉  
(戸蔦別川第7号砂防堰堤)
