平成28年8月北海道大雨激甚災害
を踏まえた今後の水防災対策のあり方

参考資料

平成29年3月

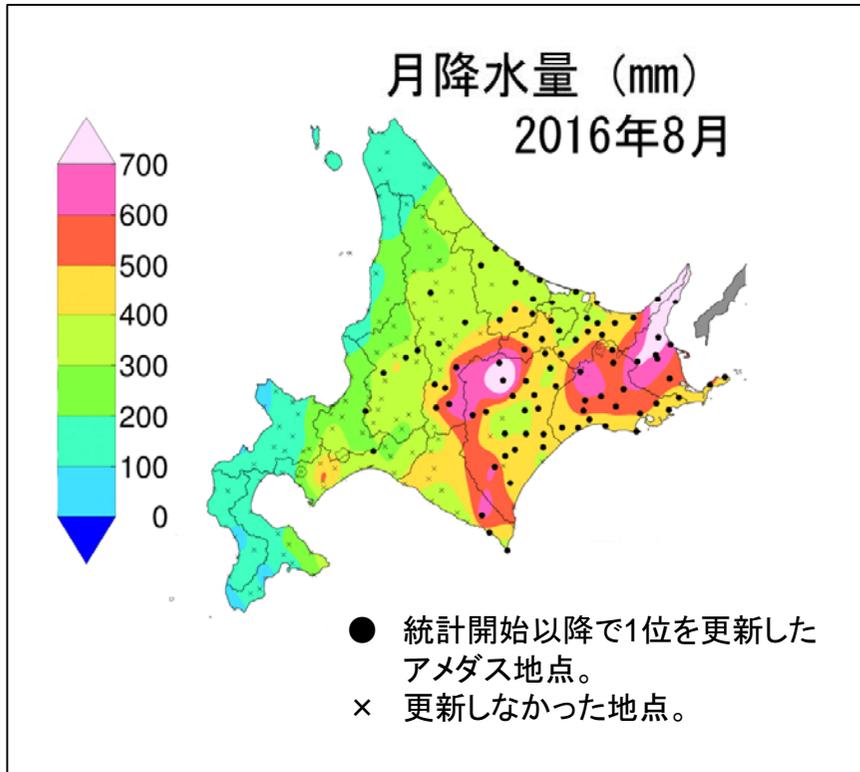
平成28年8月の北海道の月降水量

■ 平成28年8月の北海道の降水量は、道内アメダス225地点中“89地点”で月の降水量の極値(1位)を更新し、道東の太平洋側の広い地域では平年の2～4倍となる500ミリを超える降水量となった。年間降水量に相当する降水量を記録した地域もある。

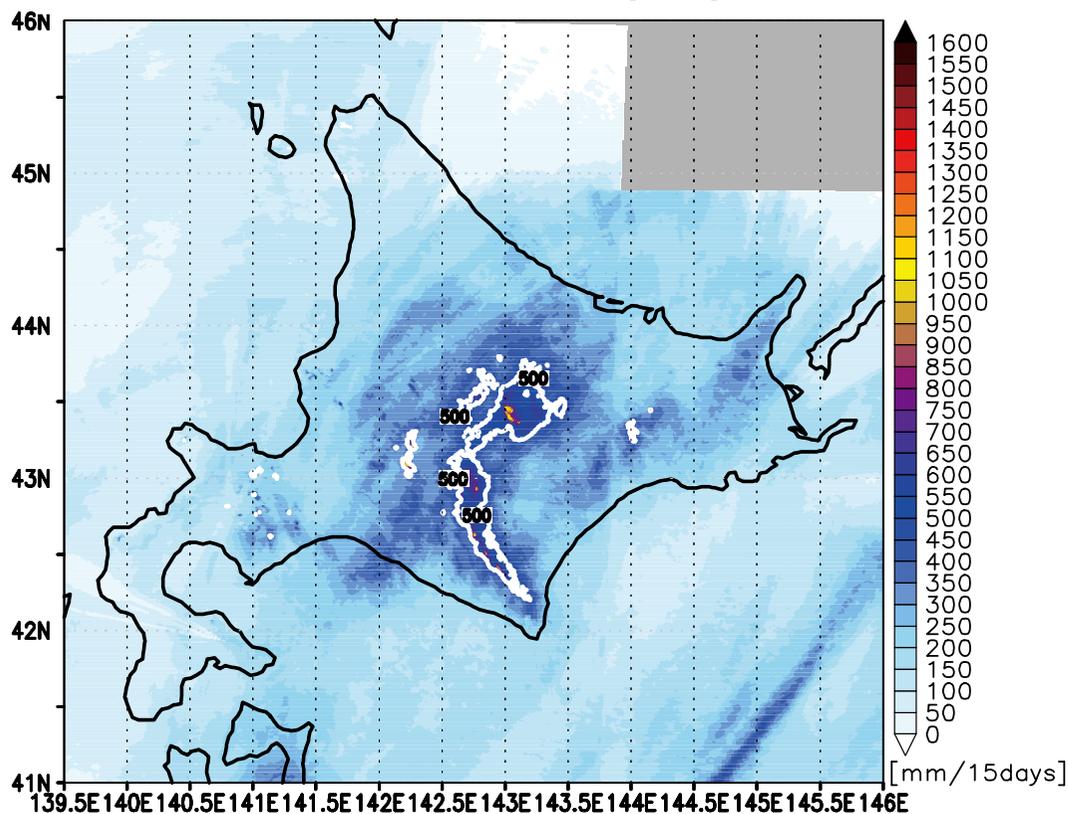
JMA, C-band 2016年8月17-31日[UTC]積算雨量

■ 平成28年8月の北海道における豪雨では、本州が過去に経験した最大級の長期の豪雨に匹敵する降水量を観測

平成28年8月中-下旬の北海道豪雨と全国の年最大15日降水量

※図中白の実線は500[mm/15days]

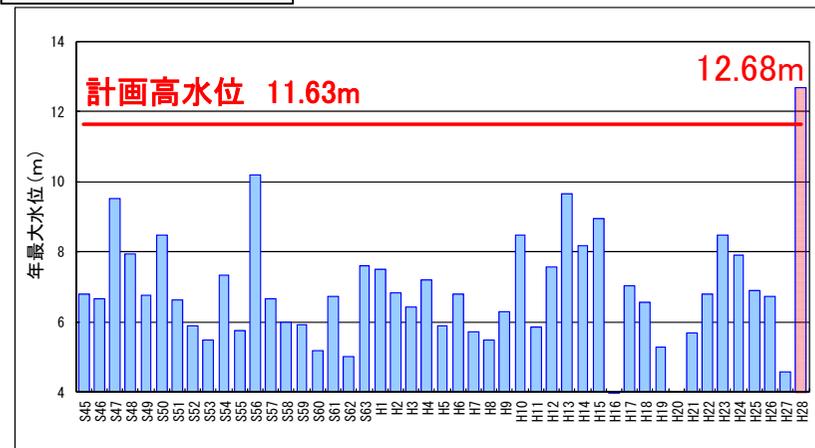
十勝川 茂岩観測所 (他11観測所においても最高水位を記録)

- 平成28年8月20日からの断続的な大雨により、北海道内の5水系6河川(石狩川水系空知川、十勝川水系十勝川及び札内川、常呂川、網走川、釧路川)の観測所において既往最高の水位を記録した。
- 既往最高の水位を記録した観測所は本川で9地点に及び、十勝川の支川では8観測所で既往最高水位を記録した。

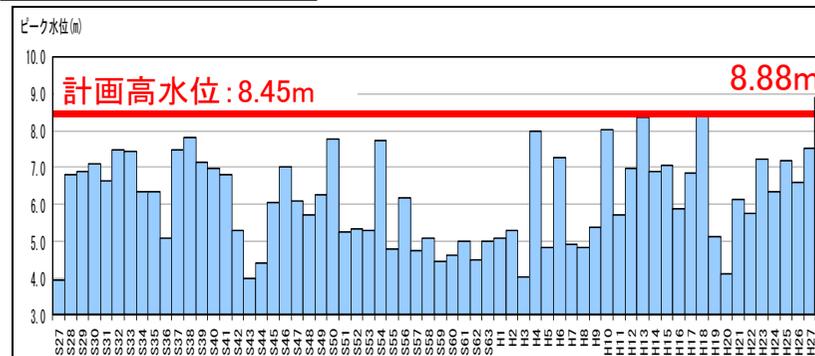
常呂川 上川沿観測所 (太茶苗観測所においても最高水位を記録)

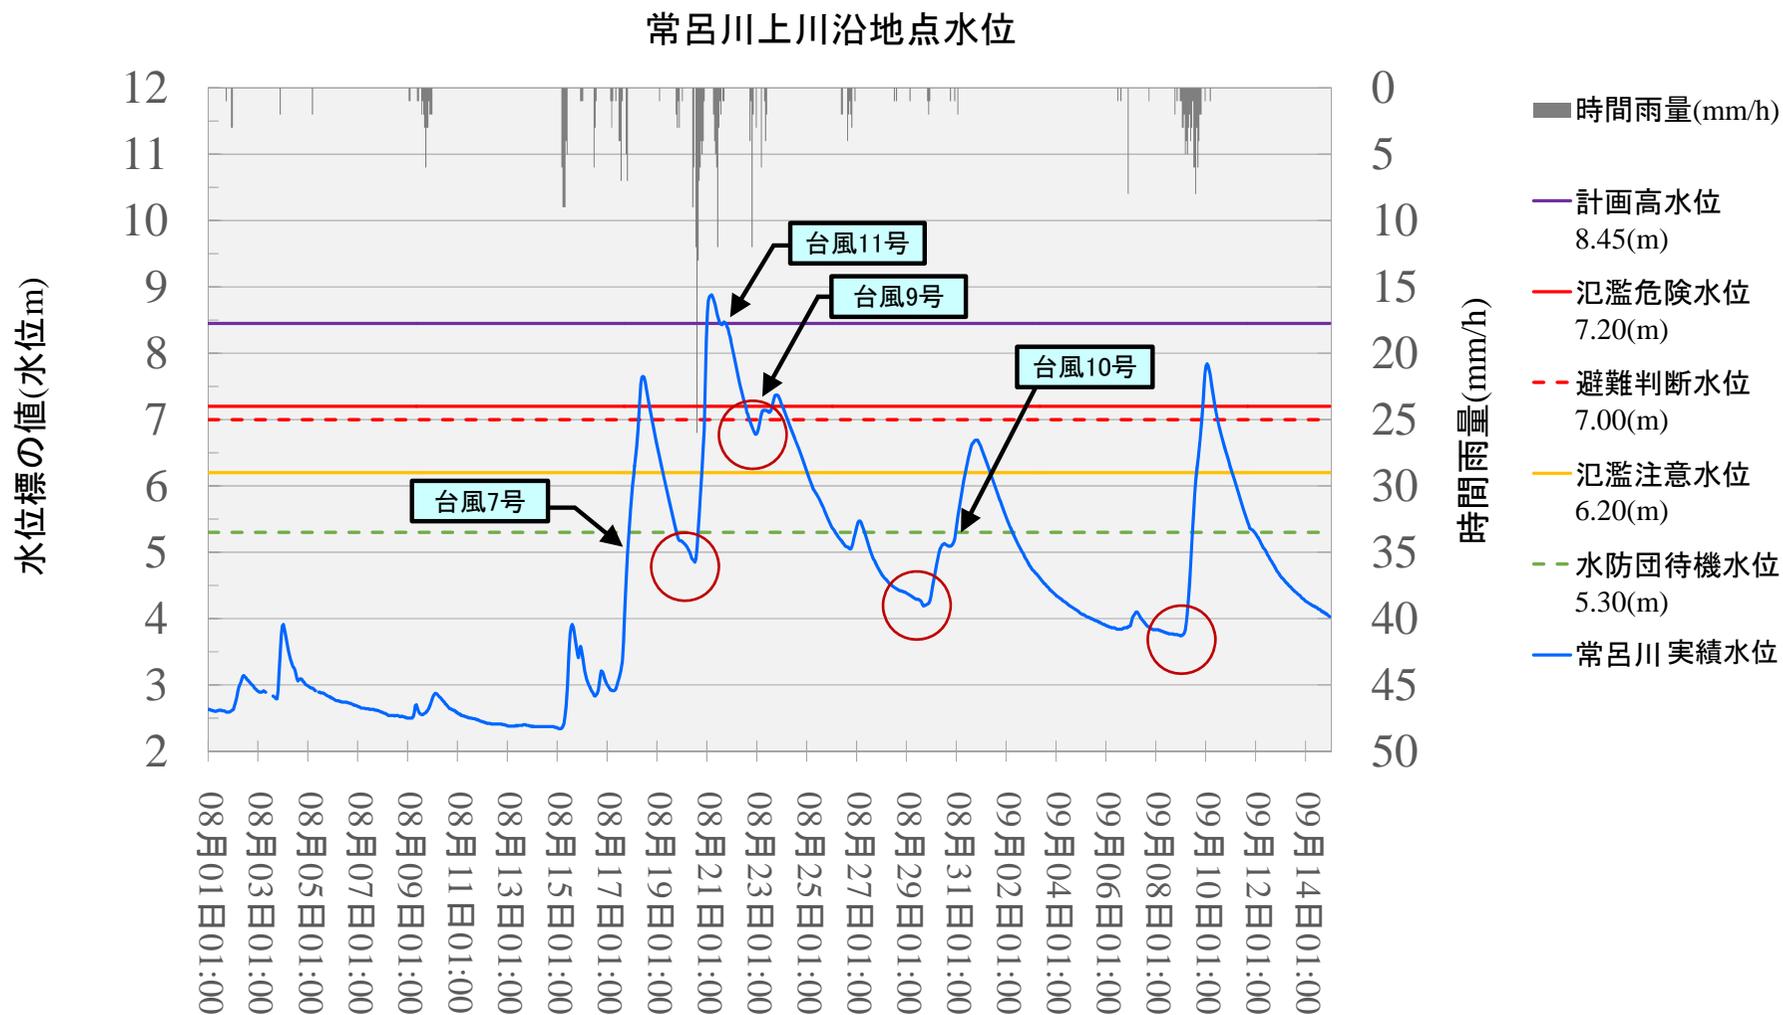
今回の出水の特徴①【水位】

■ 今回の出水では、これまでに例のない連続した台風の上陸により、水位が下がりきらずに再び水位が上昇する現象(水位上昇も速い)がみられた。

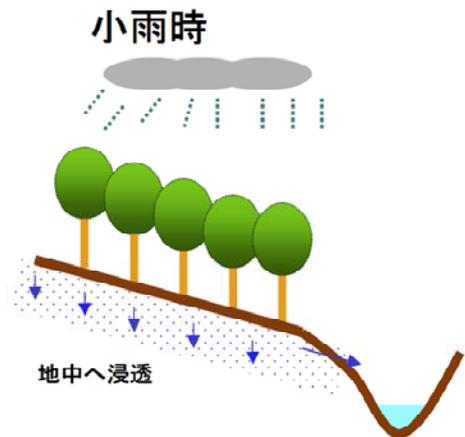
小雨時には、雨は地中に浸透し直接流れ出る量は少ない。

■ 連続して台風が上陸するなどまとまった降雨が続くと、流域の土壌が飽和状態となり、流出率が大きくなる。

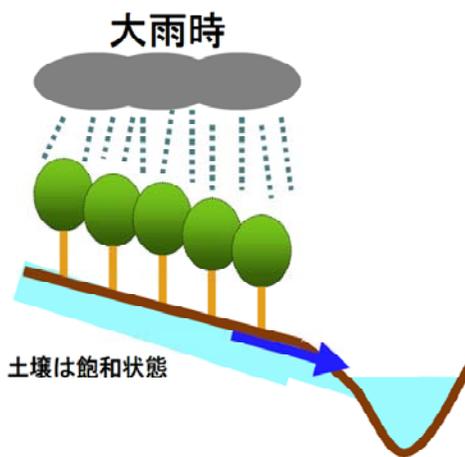
大雨では、土壌が飽和状態となり、降った雨はそのまま流れ出す。

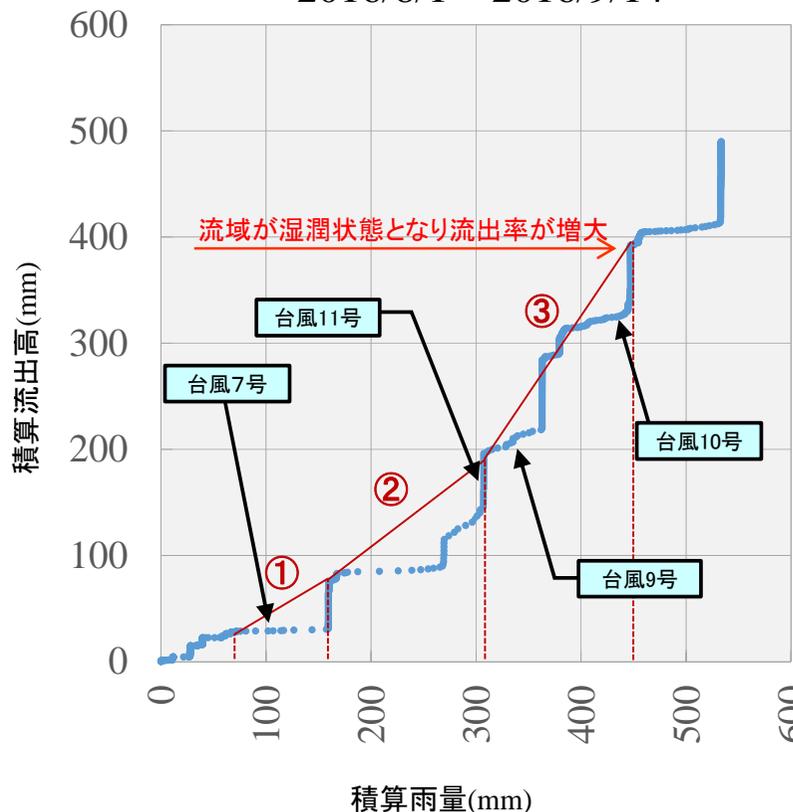
常呂川 上川沿 R-Q関係 60分データ
2016/8/1～2016/9/14

- ① 台風7号による降雨 (8月17日3時～8月19日15時)

$$\frac{\sum Q}{\sum R} = \frac{47mm}{92mm} = 0.5$$

- ② 台風11号による降雨 (8月19日16時～8月22日15時)

$$\frac{\sum Q}{\sum R} = \frac{121mm}{147mm} = 0.8$$

- ③ 台風9・10号による降雨 (8月22日16～9月6日9時)

$$\frac{\sum Q}{\sum R} = \frac{195mm}{137mm} = 1.4$$

積算雨量と積算流出高の比が1に近いほど土壌が湿って降雨が損失せず、そのまま流出していることを意味する。

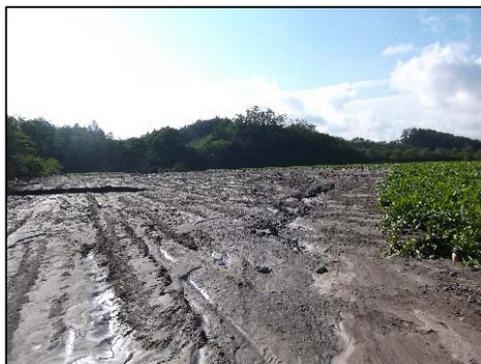
氾濫により土壌流出した農地(清水町)

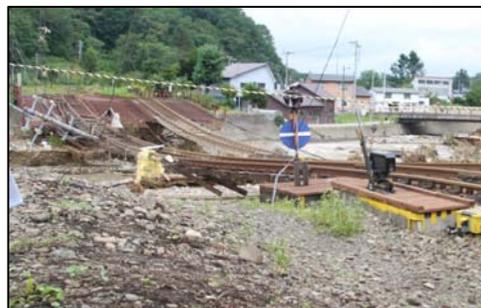
JR新得駅周辺における鉄道の被災

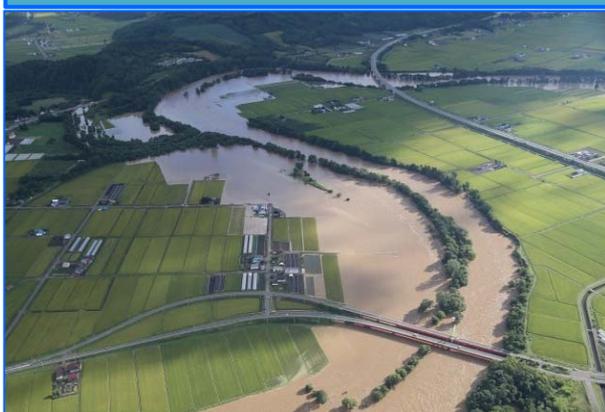
台風第9号による大雨
石狩川水系石狩川(深川市、旭川市)
・溢水
・浸水面積 約120ha 浸水家屋 4戸

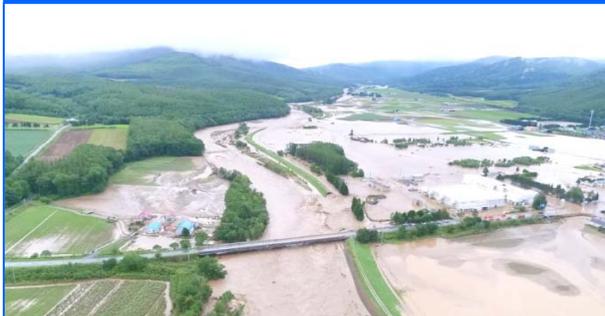
台風第10号による大雨
石狩川水系空知川(南富良野町)
・堤防決壊 2箇所
・浸水面積 約130ha 浸水家屋189戸

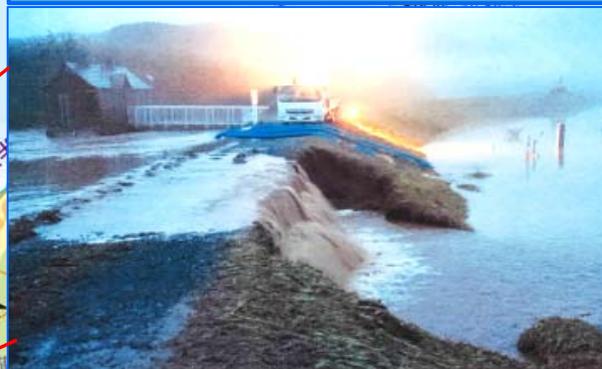
8月20日から続く大雨
常呂川水系常呂川(北見市)
・堤防決壊 1箇所 越水4箇所
・浸水面積 約500ha

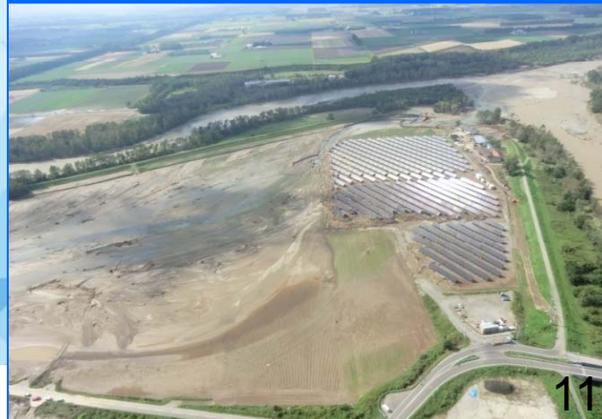
台風第10号による大雨
十勝川水系札内川(帯広市)
・堤防決壊 2箇所
・浸水面積 約50ha 浸水家屋2戸他

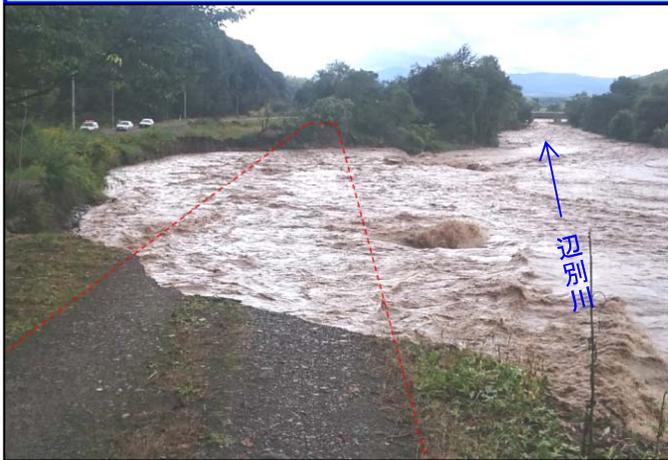
石狩川水系辺別川(被害状況)H28.8.23撮影

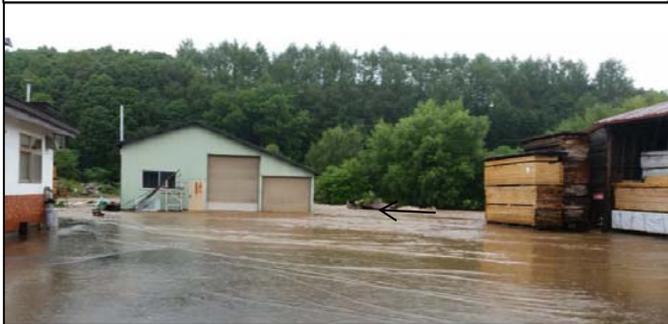
石狩川水系パーパン川(被害状況)H28.8.21撮影

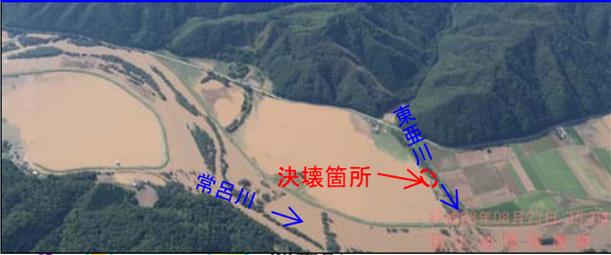
常呂川水系東亜川(被害状況)H28.8.23撮影

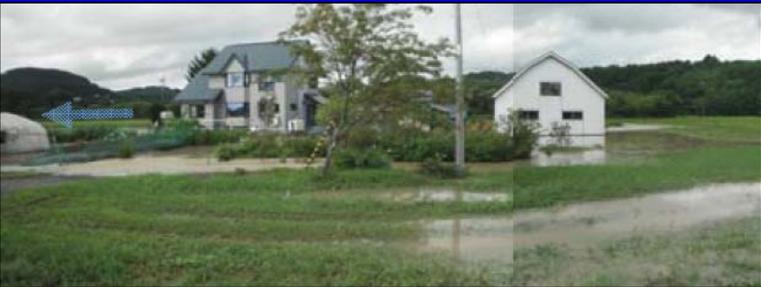
鶴川水系穂別川(被害状況)H28.8.25撮影

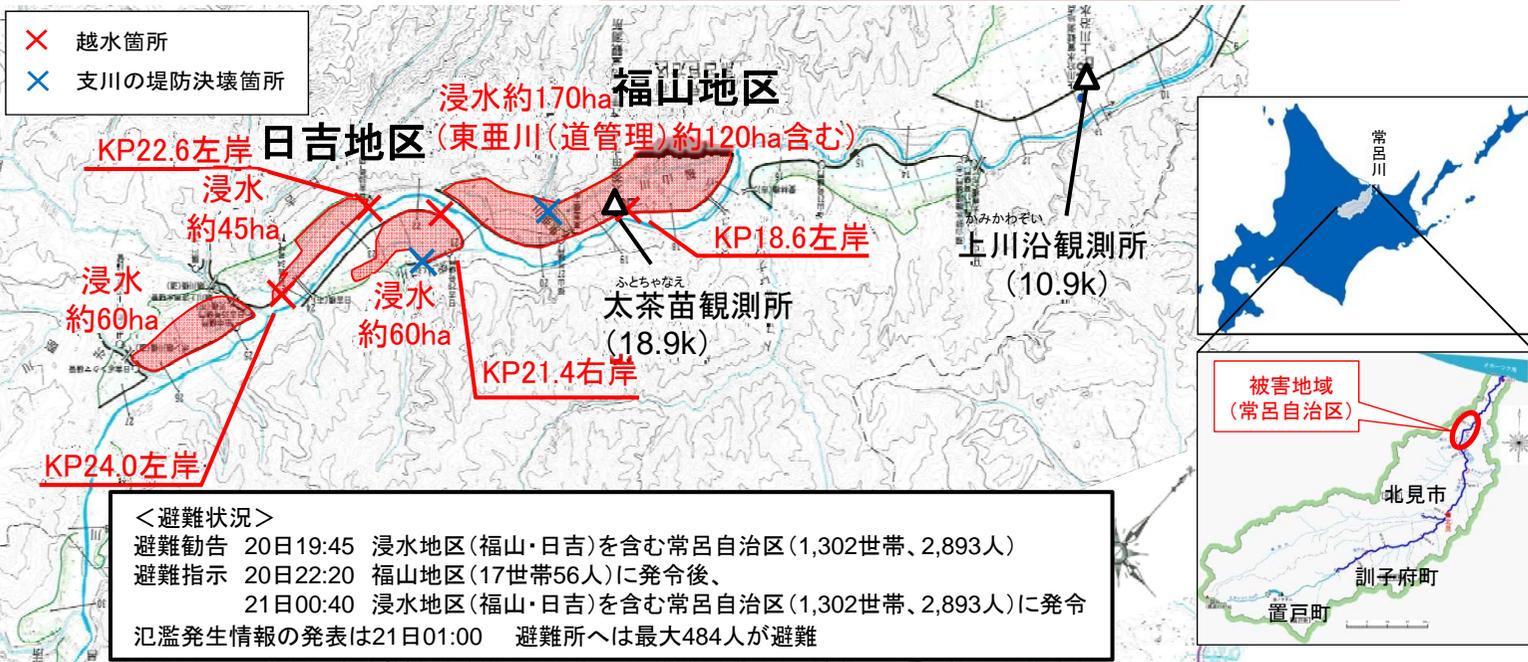
■ 8月20日からの降雨により、常呂川の太茶苗観測所では、観測史上第1位の水位を記録し、常呂川本川では越水が4箇所発生、支川柴山沢川では堤防が決壊。浸水家屋は生じなかったが、外水氾濫により約500haが浸水した。

左岸24.0k 堤防天端敷砂利の一部流出

21日 0:10 堤防からの越水を確認
21日 5:20 堤防天端の敷砂利一部流出を確認
21日15:40 応急対策 完了

支川柴山沢川(2-7区間^(注))堤防の決壊

21日 5:20 柴山沢川の堤防の一部流出を確認(延長約100m)
22日 緊急復旧工事 着手
26日 緊急復旧工事 完了

左岸22.6k 堤防裏法崩れ

21日
0:40 堤防からの越水を確認(越流幅70m)
0:50 堤防裏法の崩れを確認(幅16m)
5:20 越水終了を確認
13:50 応急対策 完了

応急対策状況
8月21日15時40分

8月26日
緊急復旧工事完了

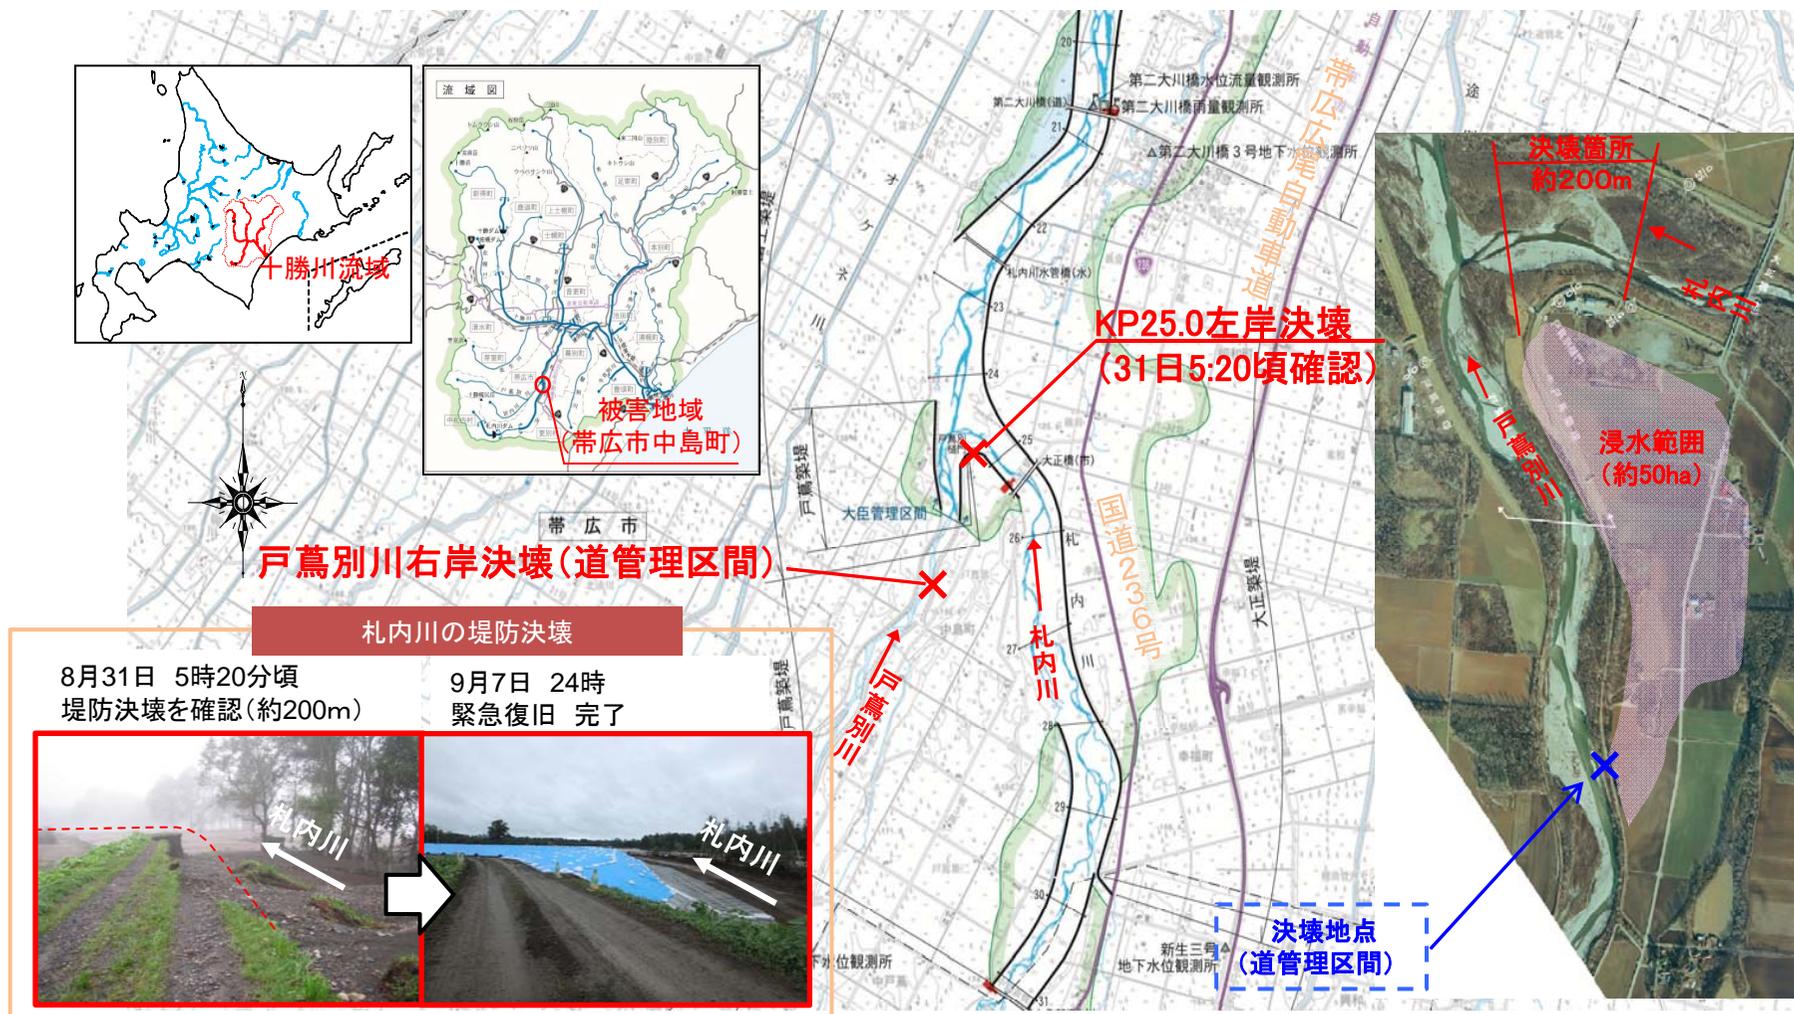
■ 札内川左岸(帯広市中島町)で約200mにわたり堤防が決壊し、また、戸蔭別川(北海道管理区間)において堤防が決壊した。約50haが浸水し、住宅2世帯や倉庫、民間発電事業者のソーラー発電施設が被災するなど甚大な被害が生じた。

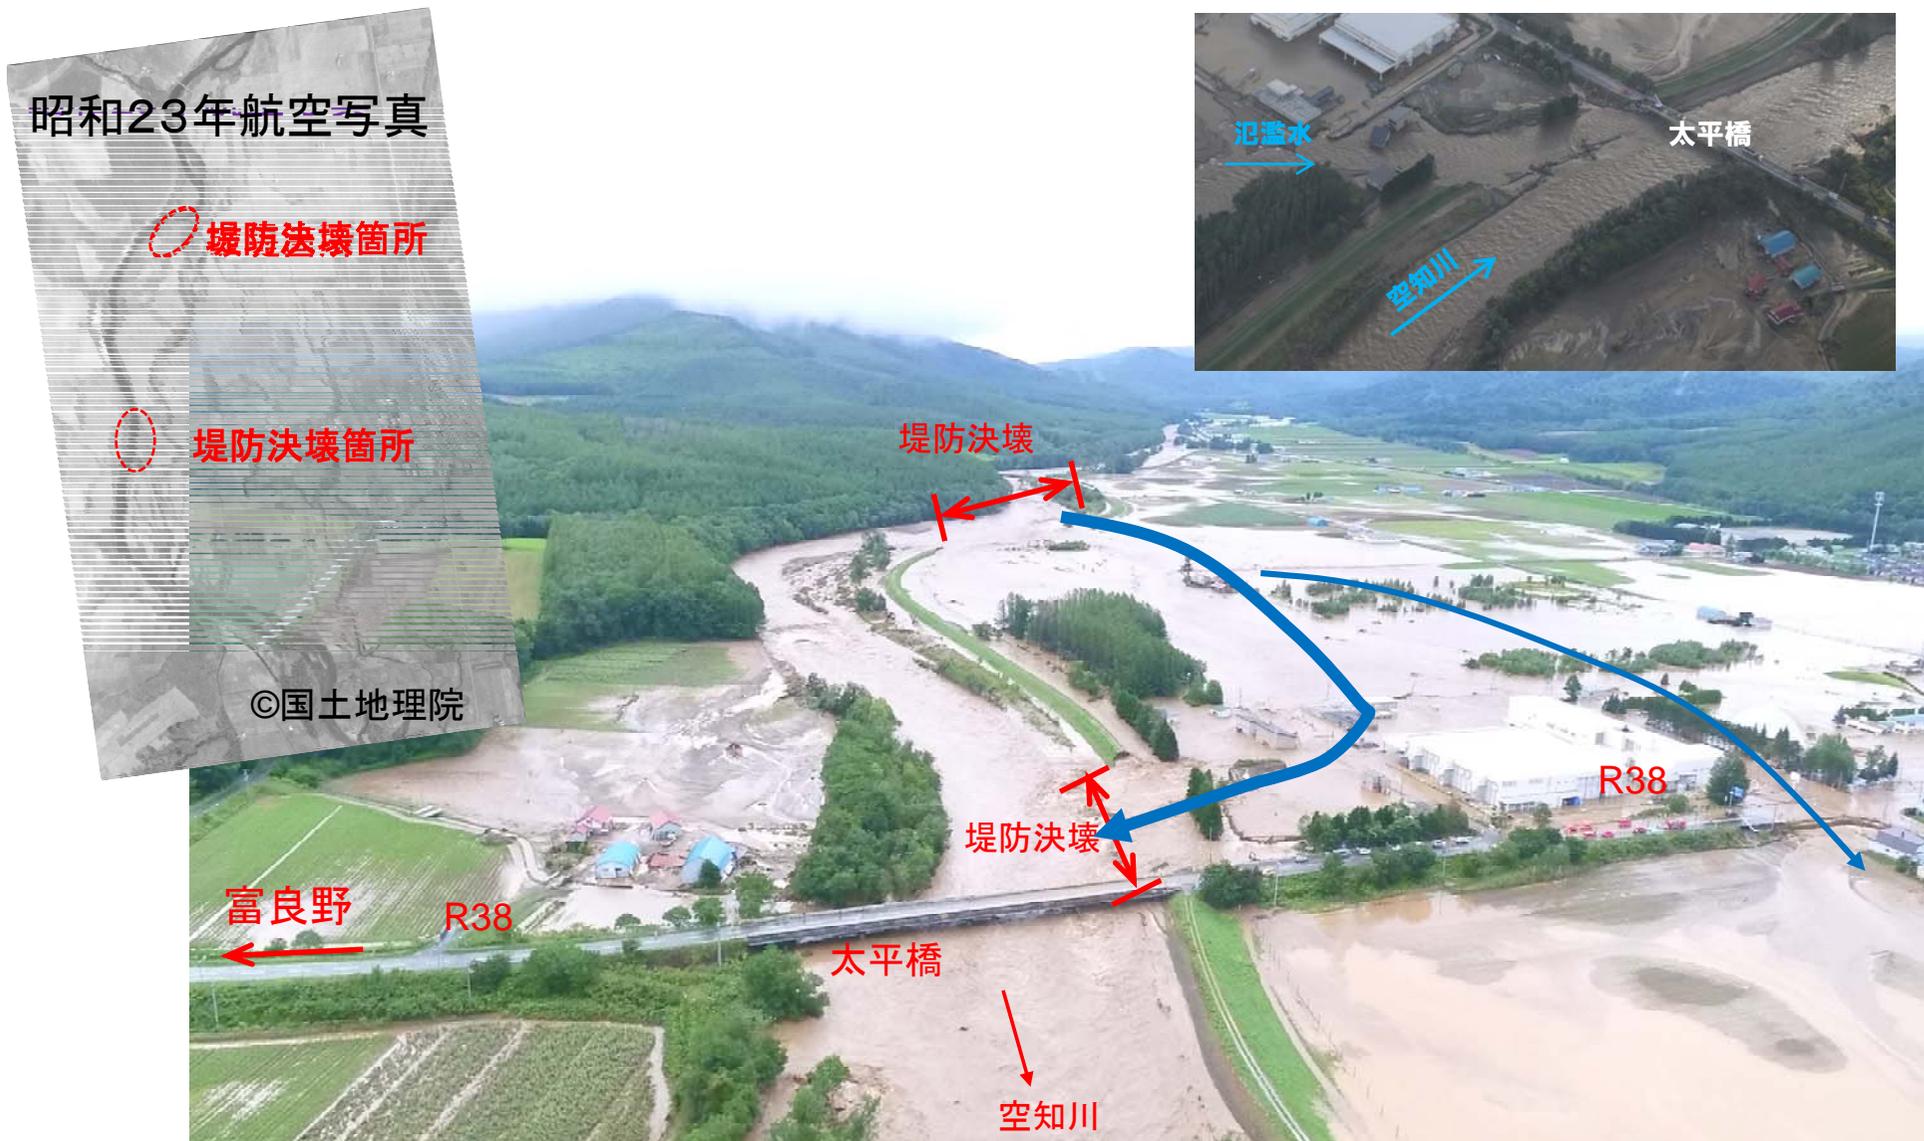
■ 空知川上流(南富良野町幾寅地区)では、上流部で堤防が決壊して氾濫した流れは、概ね旧河道に沿って流れ、家屋の倒壊などの甚大な被害を与えた。氾濫流は、下流部で堤内側から堤外側へ越水し、堤防が決壊。

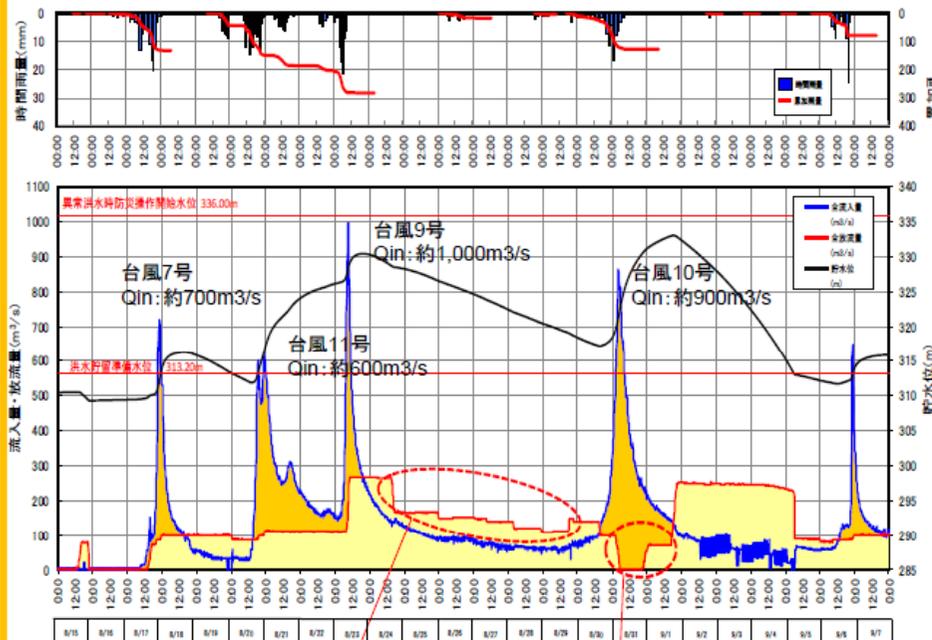
十勝ダム

4個の台風に対し洪水調節を行うとともに、下流の水位と次々と迫る台風による降雨の予測をみながら特別防災操作を実施。

下流河川での緊急復旧工事の状況を踏まえ、放流量を低減する特別防災操作を実施

下流河川の水位が計画高水位を超えると想定される状況を踏まえ、放流量を低減する特別防災操作を実施

- 十勝ダムにおいては、4回の洪水調節を行うとともに、下流の水位状況を見ながら、放流量を低減させる特別防災操作を実施し、下流水位低減に効果を発揮。
- 札内川ダムは、洪水調節用のゲート設備を有しないため、一山目のピークについては洪水量を大きく低減させることができたが、二山目のピークの途中で非常用洪水吐きから越流することとなった。

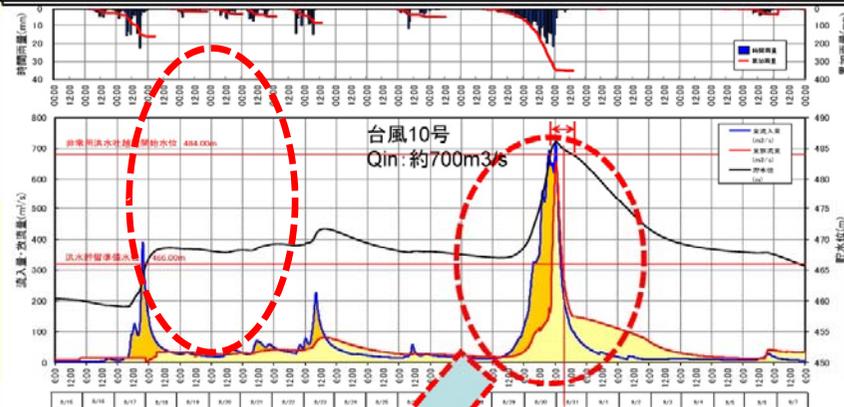
札内川ダム

連続した台風と、台風第10号に伴う降雨により計画洪水流量を超える流入量を観測。

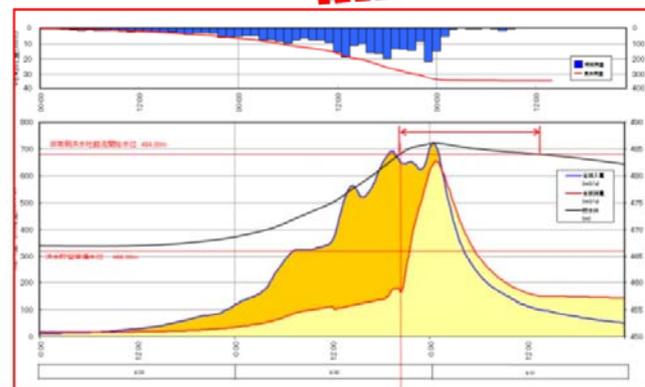
非常用洪水吐きから越流

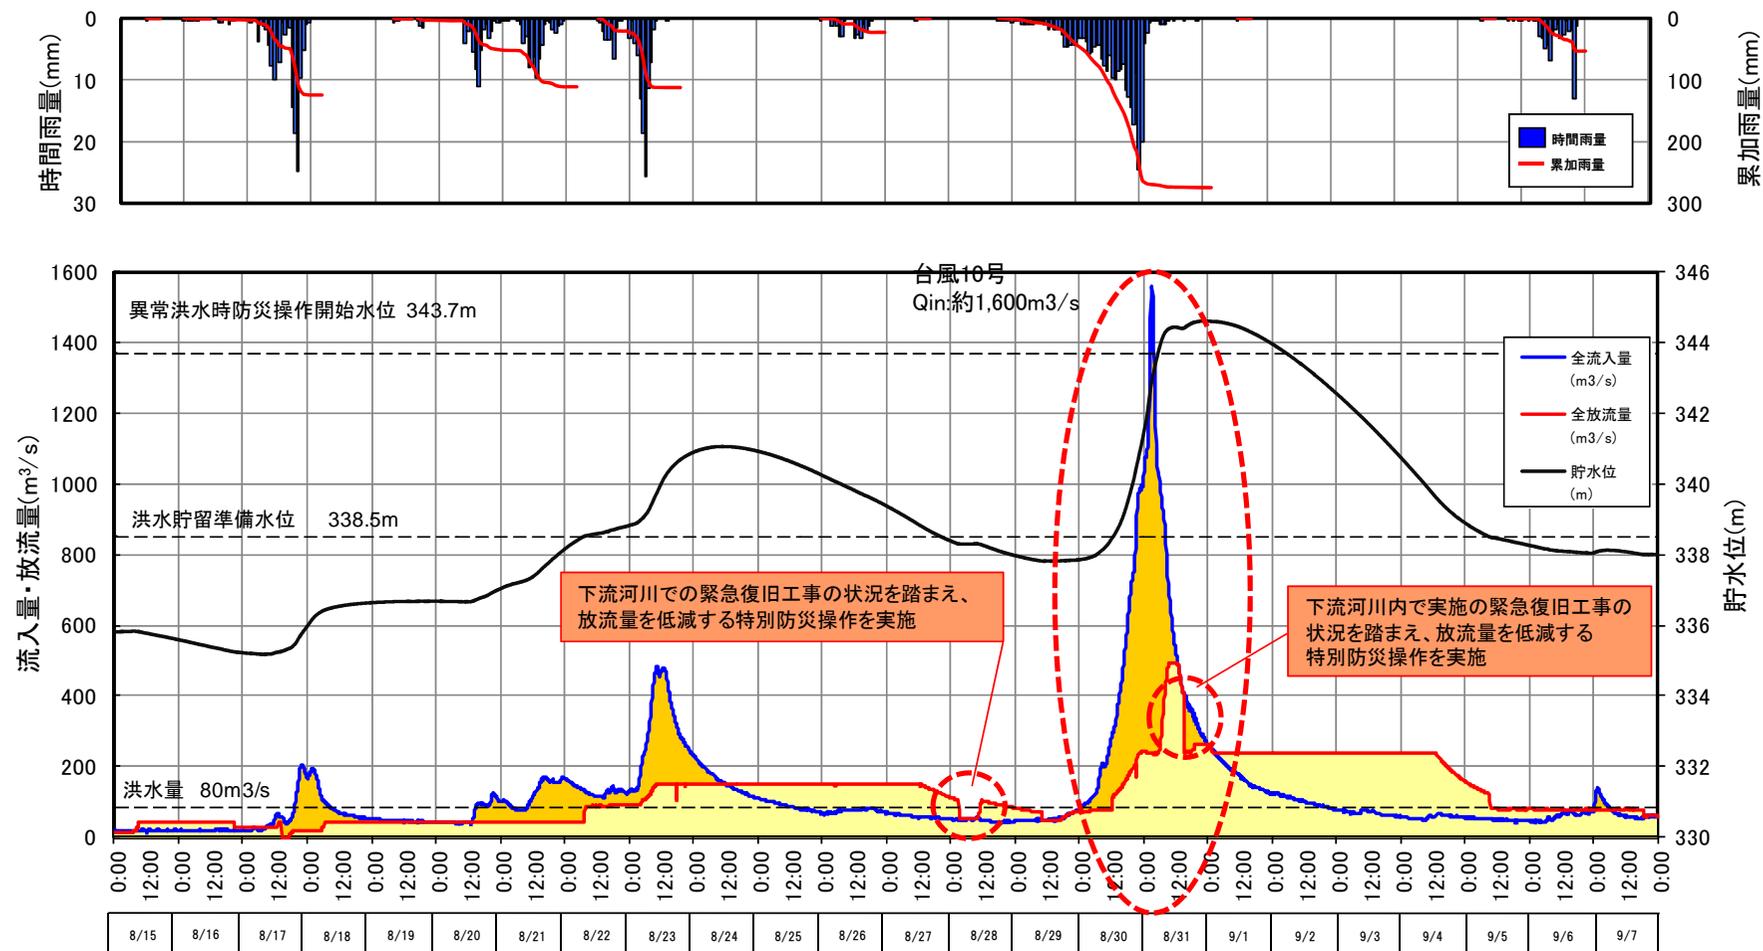
金山ダム

- 金山ダムにおいては、設計洪水流量を超過する流量がダムに流入したが、洪水を大幅に調整し下流の被害軽減に寄与。
- 今回の出水において、ダムでは、連続した降雨により繰り返し洪水調節を実施し、下流の被害軽減に大きく寄与した。

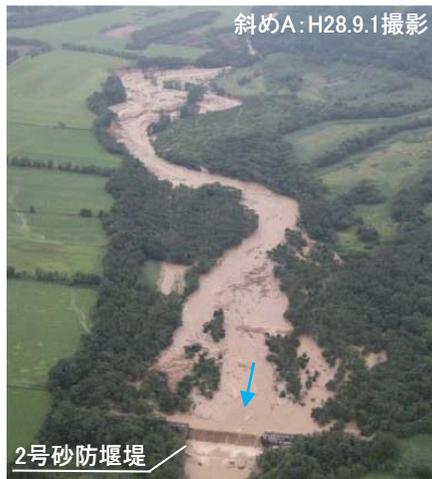
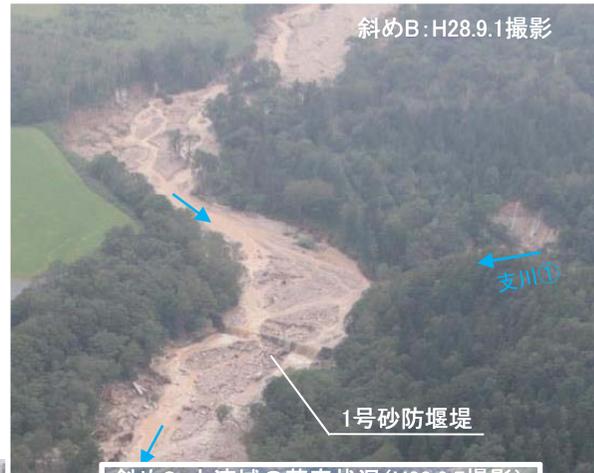
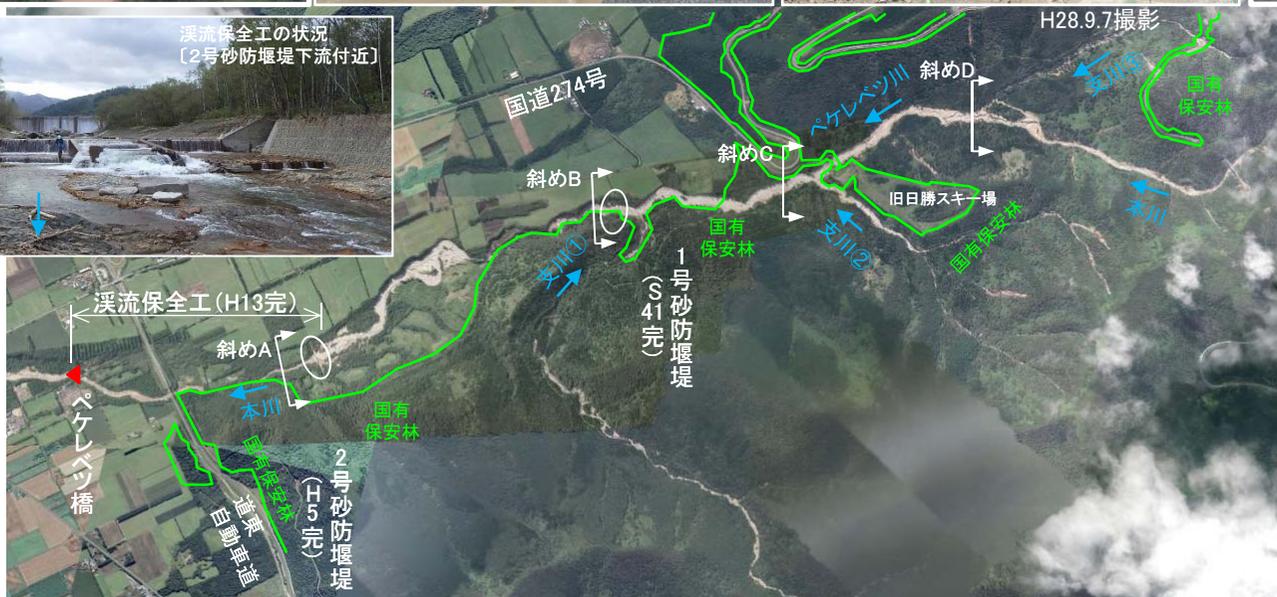
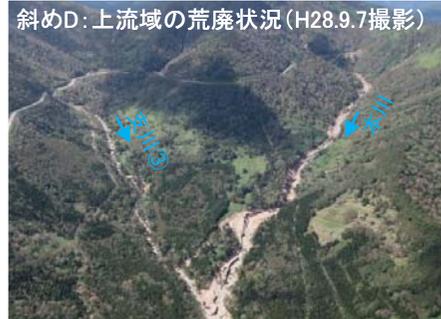
ペケレベツ川 上流域の状況

- 最上流部や支溪流からの土砂流出が多く見られるが、堰堤では土砂と流木を捕捉。一部の堰堤に被災が見られたものの、堰堤工の機能が発揮。
- 下流の溪流保全工では、護岸が一部被災を受けたものの、土砂堆積や側岸侵食が見られず、溪流保護工の機能が発揮。

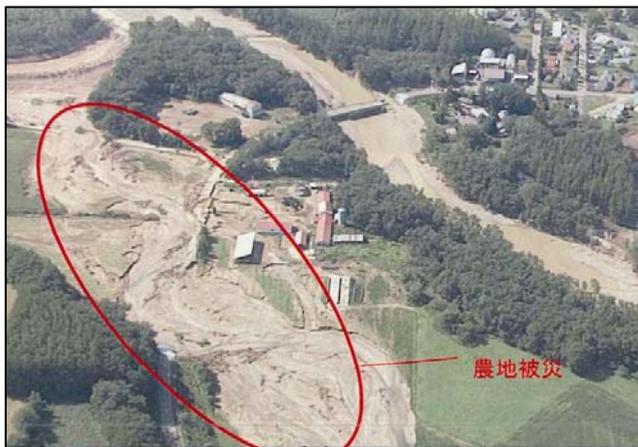
農作物ごと土壌が流出し、上流からは土砂が運ばれ堆積している(芽室町)

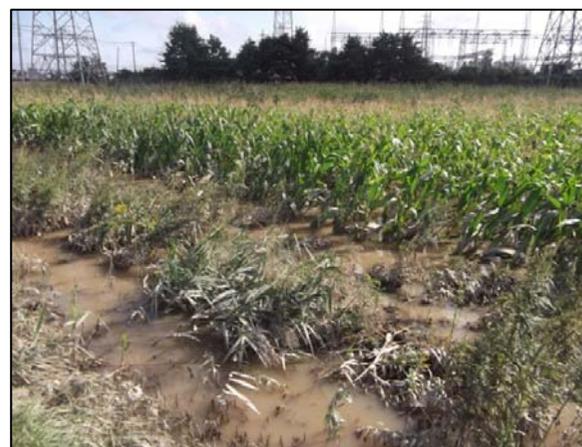
農作物が浸水被害を受け、収穫できない・収穫が遅れが生じている(芽室市 デントコーン畑)

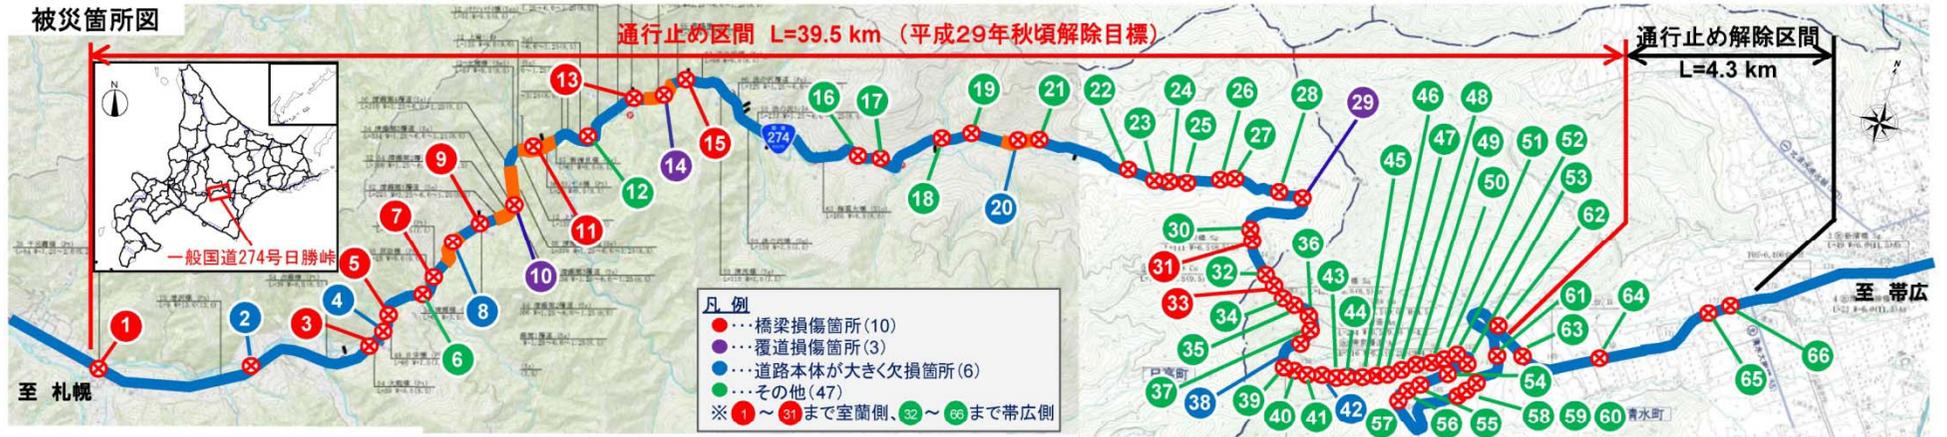
国道274号の被災状況

- 国道274号は、現在、被災により39.5kmが通行止めとなっており、平成29年秋頃の解除を目標に復旧作業を行っているところ。
- 被災箇所数は、橋梁損傷10箇所、覆道損傷3箇所、道路本体が大きく欠損6箇所、その他47箇所の合計66箇所。

<p>< ① 千呂露橋落橋 ></p> <p>仮橋架設完了</p>	<p>< ⑦ 岩瀬橋落橋 ></p> <p>工事用道路施工</p>	<p>< ⑩ 清瀬覆道損傷 ></p> <p>応急復旧作業</p>	<p>< ㉑ 三国の沢覆道損傷 ></p> <p>覆道下部工撤去作業</p>	<p>< ㉞ 帯広側8号目付近盛土崩壊 ></p> <p>工事用道路施工</p>	<p>< ㉞ 切土崩壊 ></p> <p>応急復旧作業</p>
---	---	---	--	--	---------------------------------------

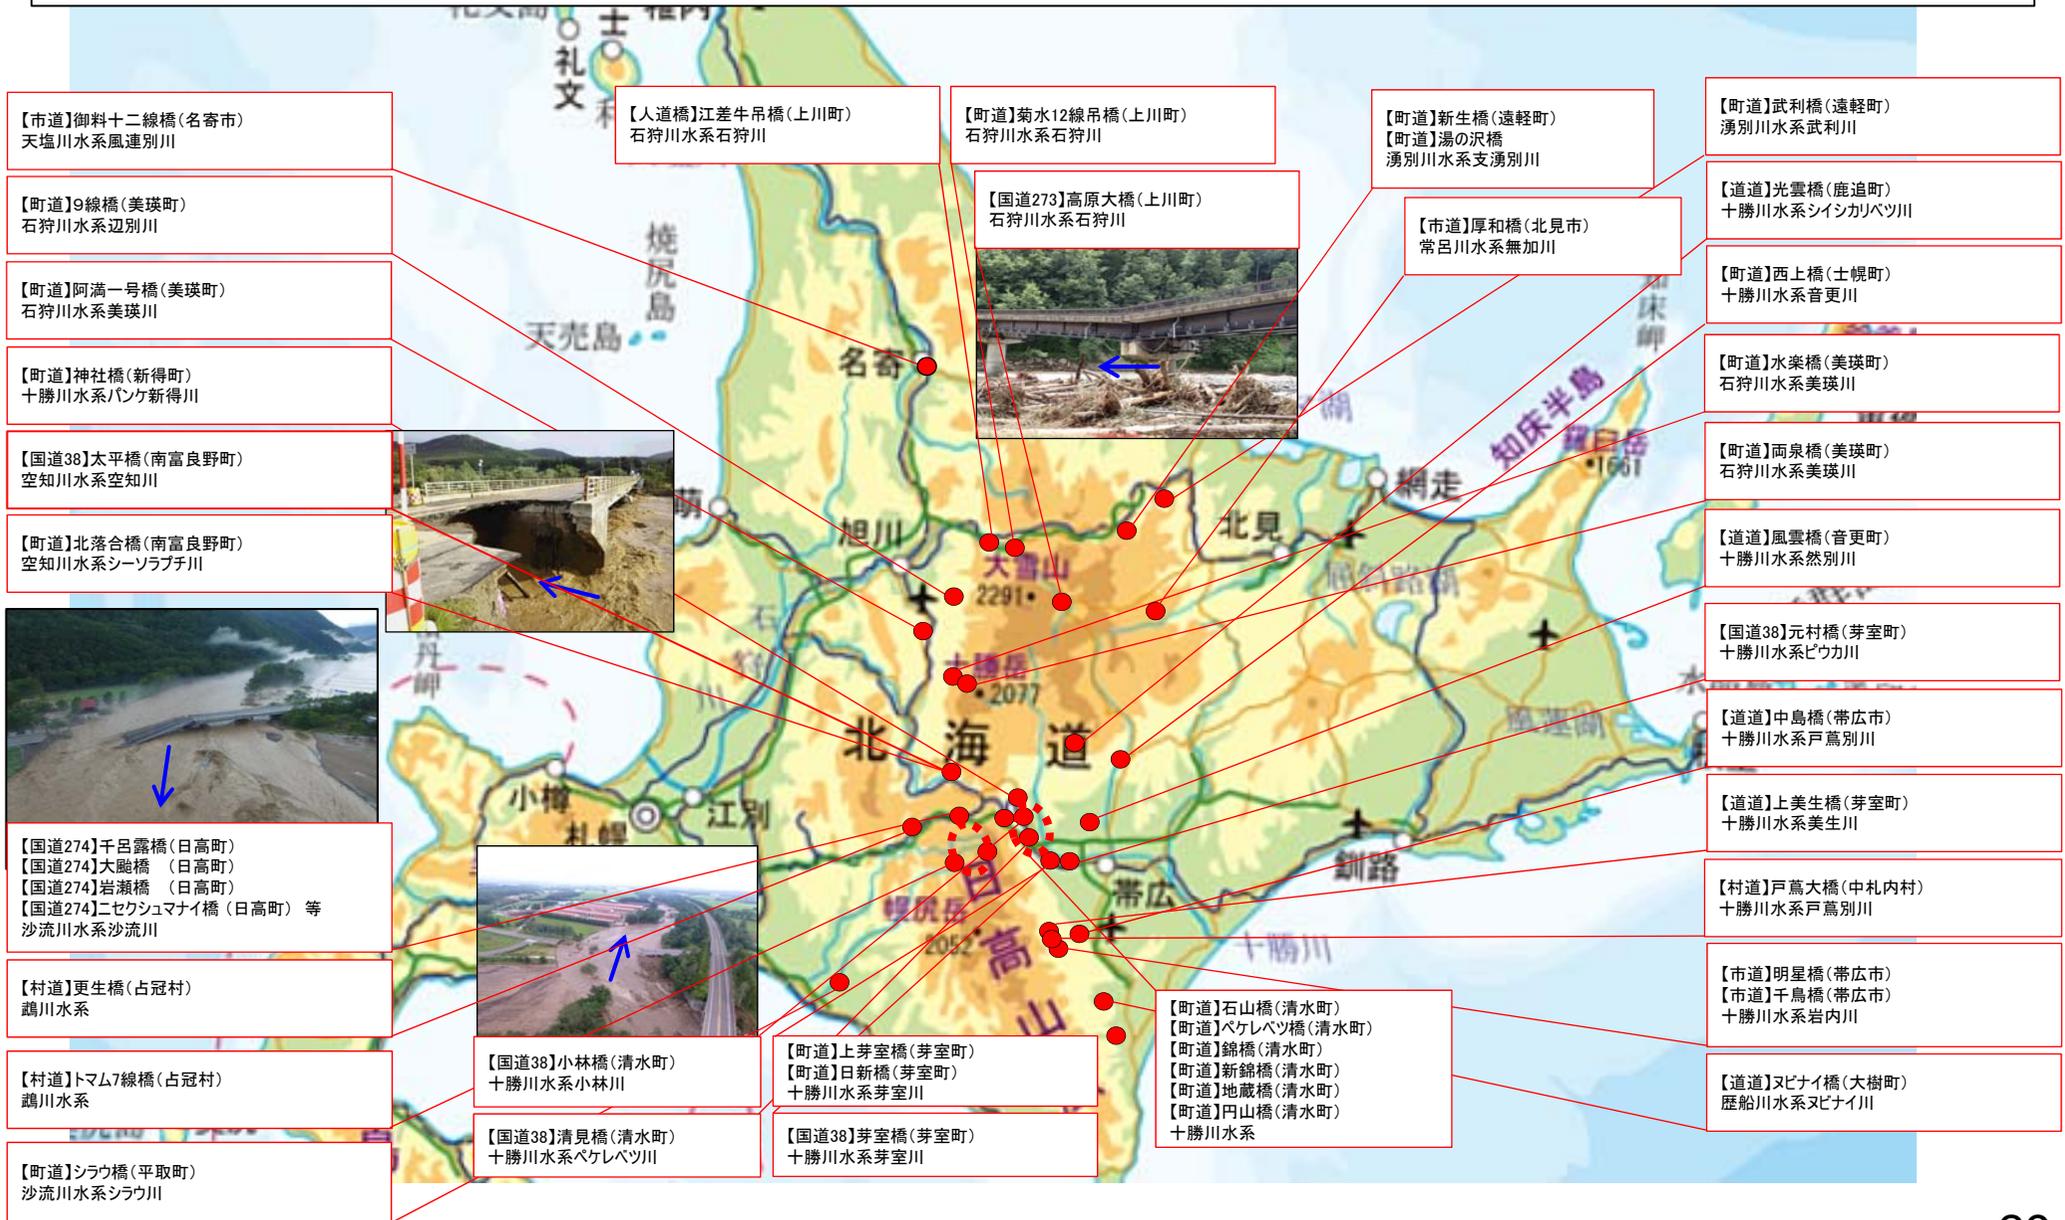
主な道路橋梁被災について

■ 国道・道道・市町村道において、橋台背面の洗掘等による多数の橋梁の被害が発生。

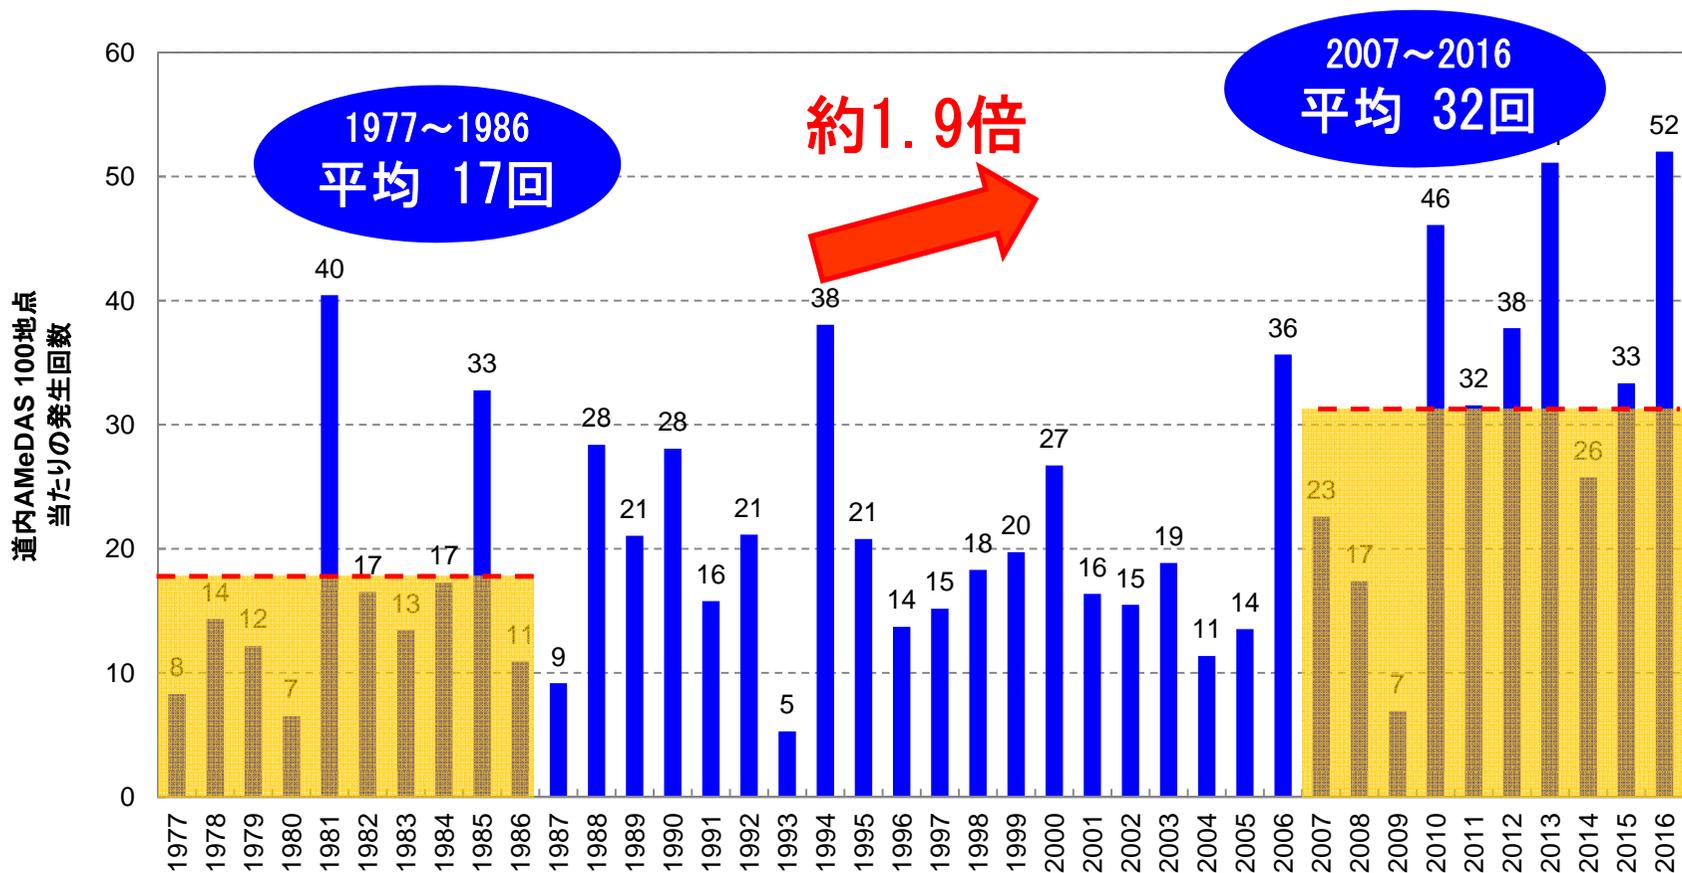
道内アメダス100地点当たりの時間当たり30mm以上の降雨発生回数

■ 北海道において、時間雨量30mmを超える短時間雨量が約30年前の約1.9倍になるなど、近年、短時間強雨の発生回数が増加している。
