平成28年8月北海道大雨激甚災害
を踏まえた今後の水防災対策のあり方

参考資料

平成29年3月

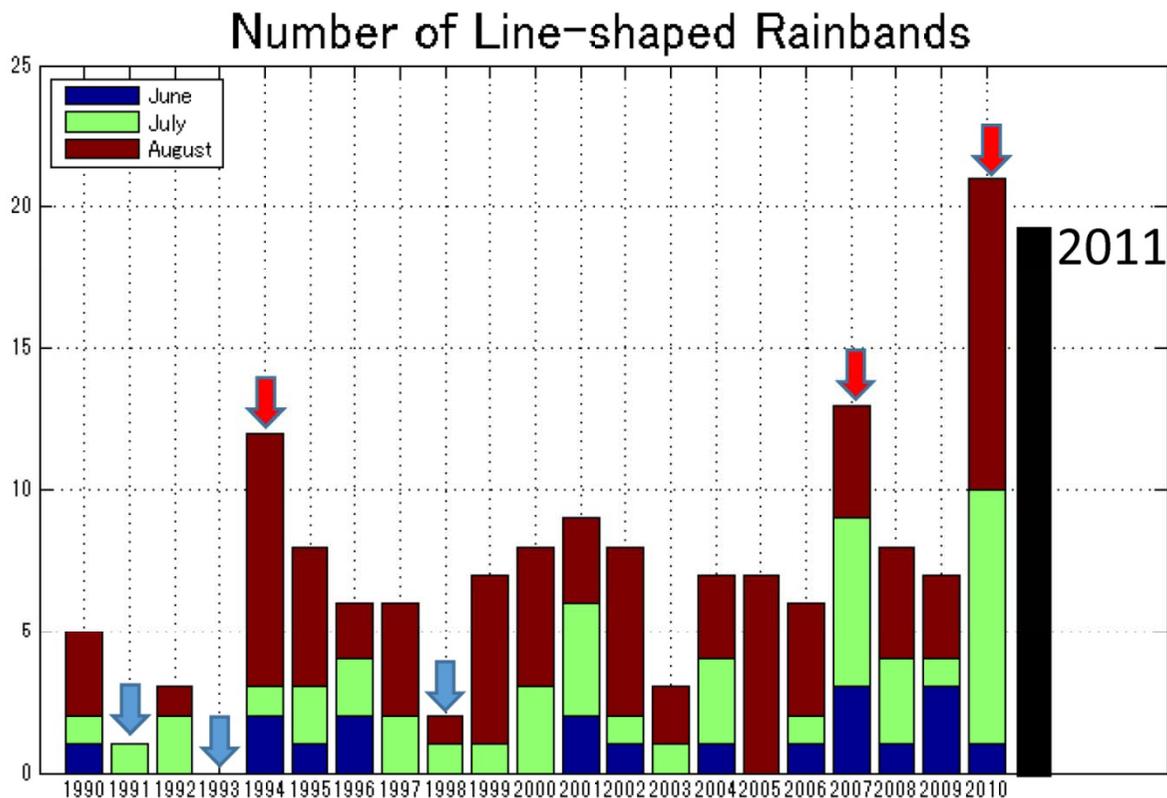
北海道における線状降水帯の発生回数と各年の月別積算回数 (1990－2011)

■ 北海道では近年、線状降水帯の発生回数が増加傾向にある。

線状降水帯: 降雨域が線状に発達し長期間停滞した状態

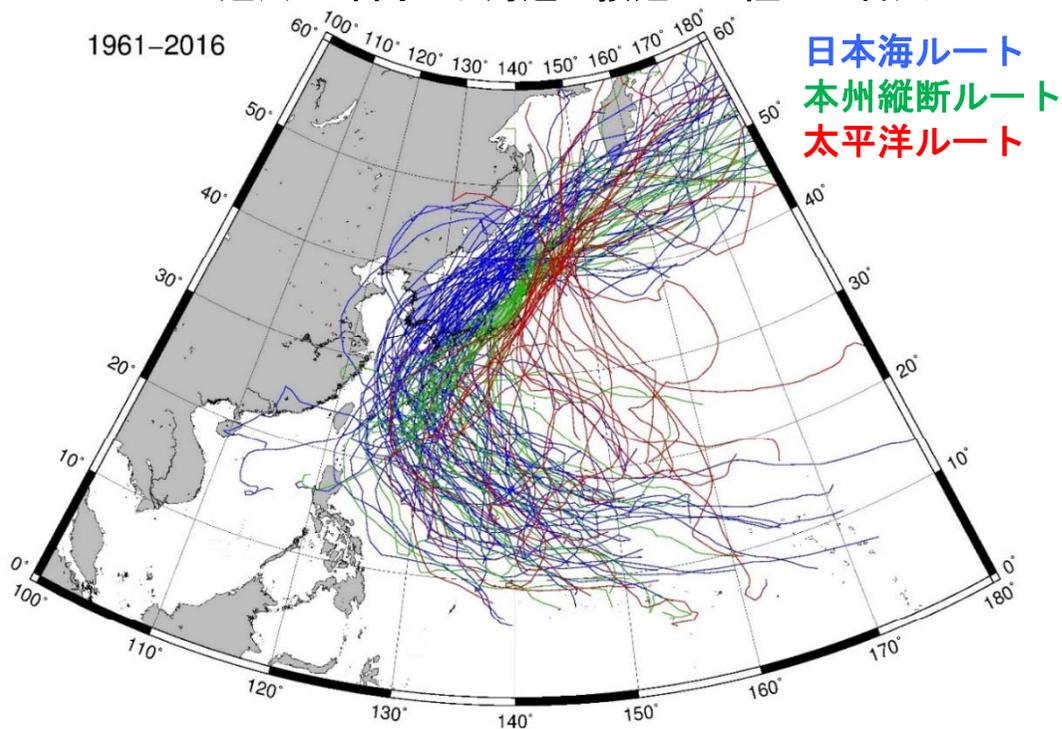
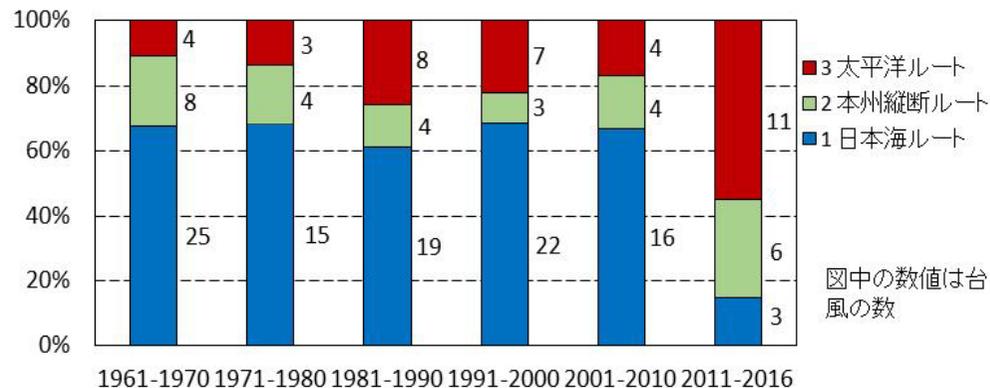
北海道に接近・上陸した台風の数の変化

- 近年、北海道への台風接近ルートが変化し、以前は6割以上が日本海ルートだったが、太平洋ルートが5割以上に増加している。
- 太平洋から北海道に接近する台風は、他のルートより中心気圧が低い状態のまま北上する傾向にある。

(接近の定義：経路が北海道から300km以内に入ったもの)
