# 平成28年8月20日からの大雨及び 台風第10号による出水の概要

平成28年9月29日

北海道開発局 建設部 河川管理課  
水災害予報センター

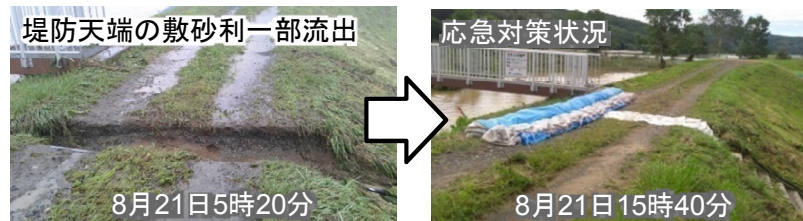
## 左岸24.0k 堤防天端敷砂利の一部流出

- 21日 0:10 堤防からの越水を確認
- 21日 5:20 堤防天端の敷砂利一部流出を確認
- 21日15:40 応急対策 完了

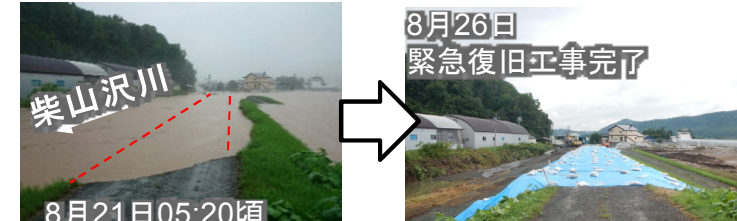
## 支川柴山沢川(2-7区間(注))堤防の決壊

- 21日 5:20 柴山沢川の堤防の一部流出を確認(延長約100m)
- 22日 緊急復旧工事 着手
- 26日 緊急復旧工事 完了

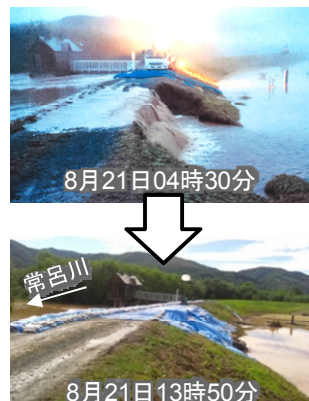
## 左岸22.6k 堤防裏法崩れ

- 21日
- 0:40 堤防からの越水を確認(越流幅70m)
- 0:50 堤防裏法の崩れを確認(幅16m)
- 5:20 越水終了を確認
- 13:50 応急対策 完了

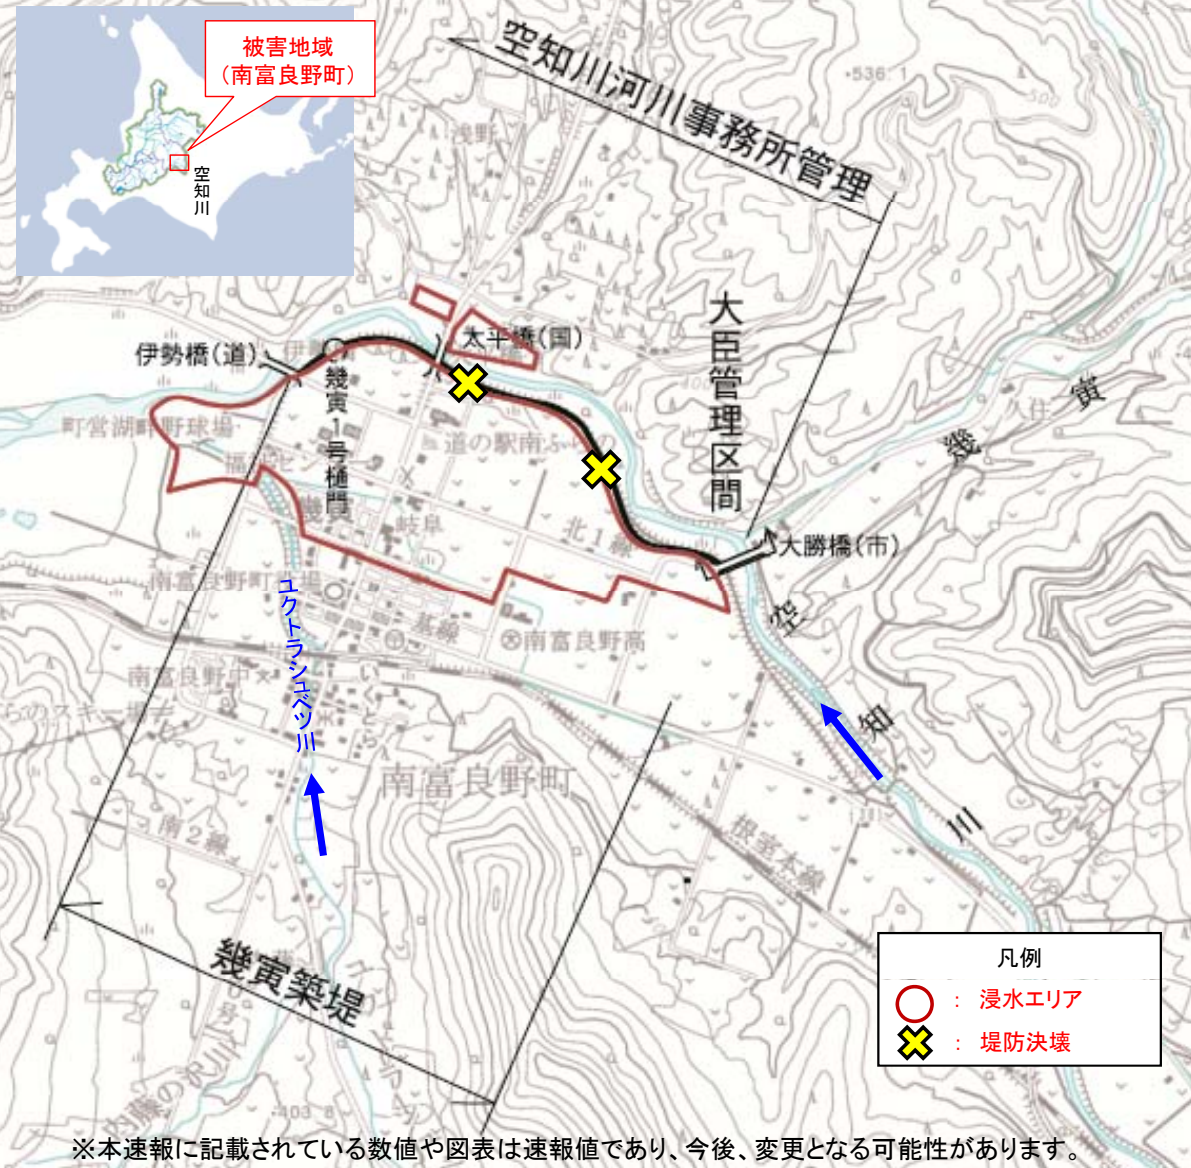
- 空知川(幾寅築堤)の堤防決壊
- 31日 4:40 空知川の堤防決壊を確認  
(2カ所 延長 下流約150m 上流約300m)
- 
- 31日 9:20 緊急復旧工事に着手し、9月6日に完了
-

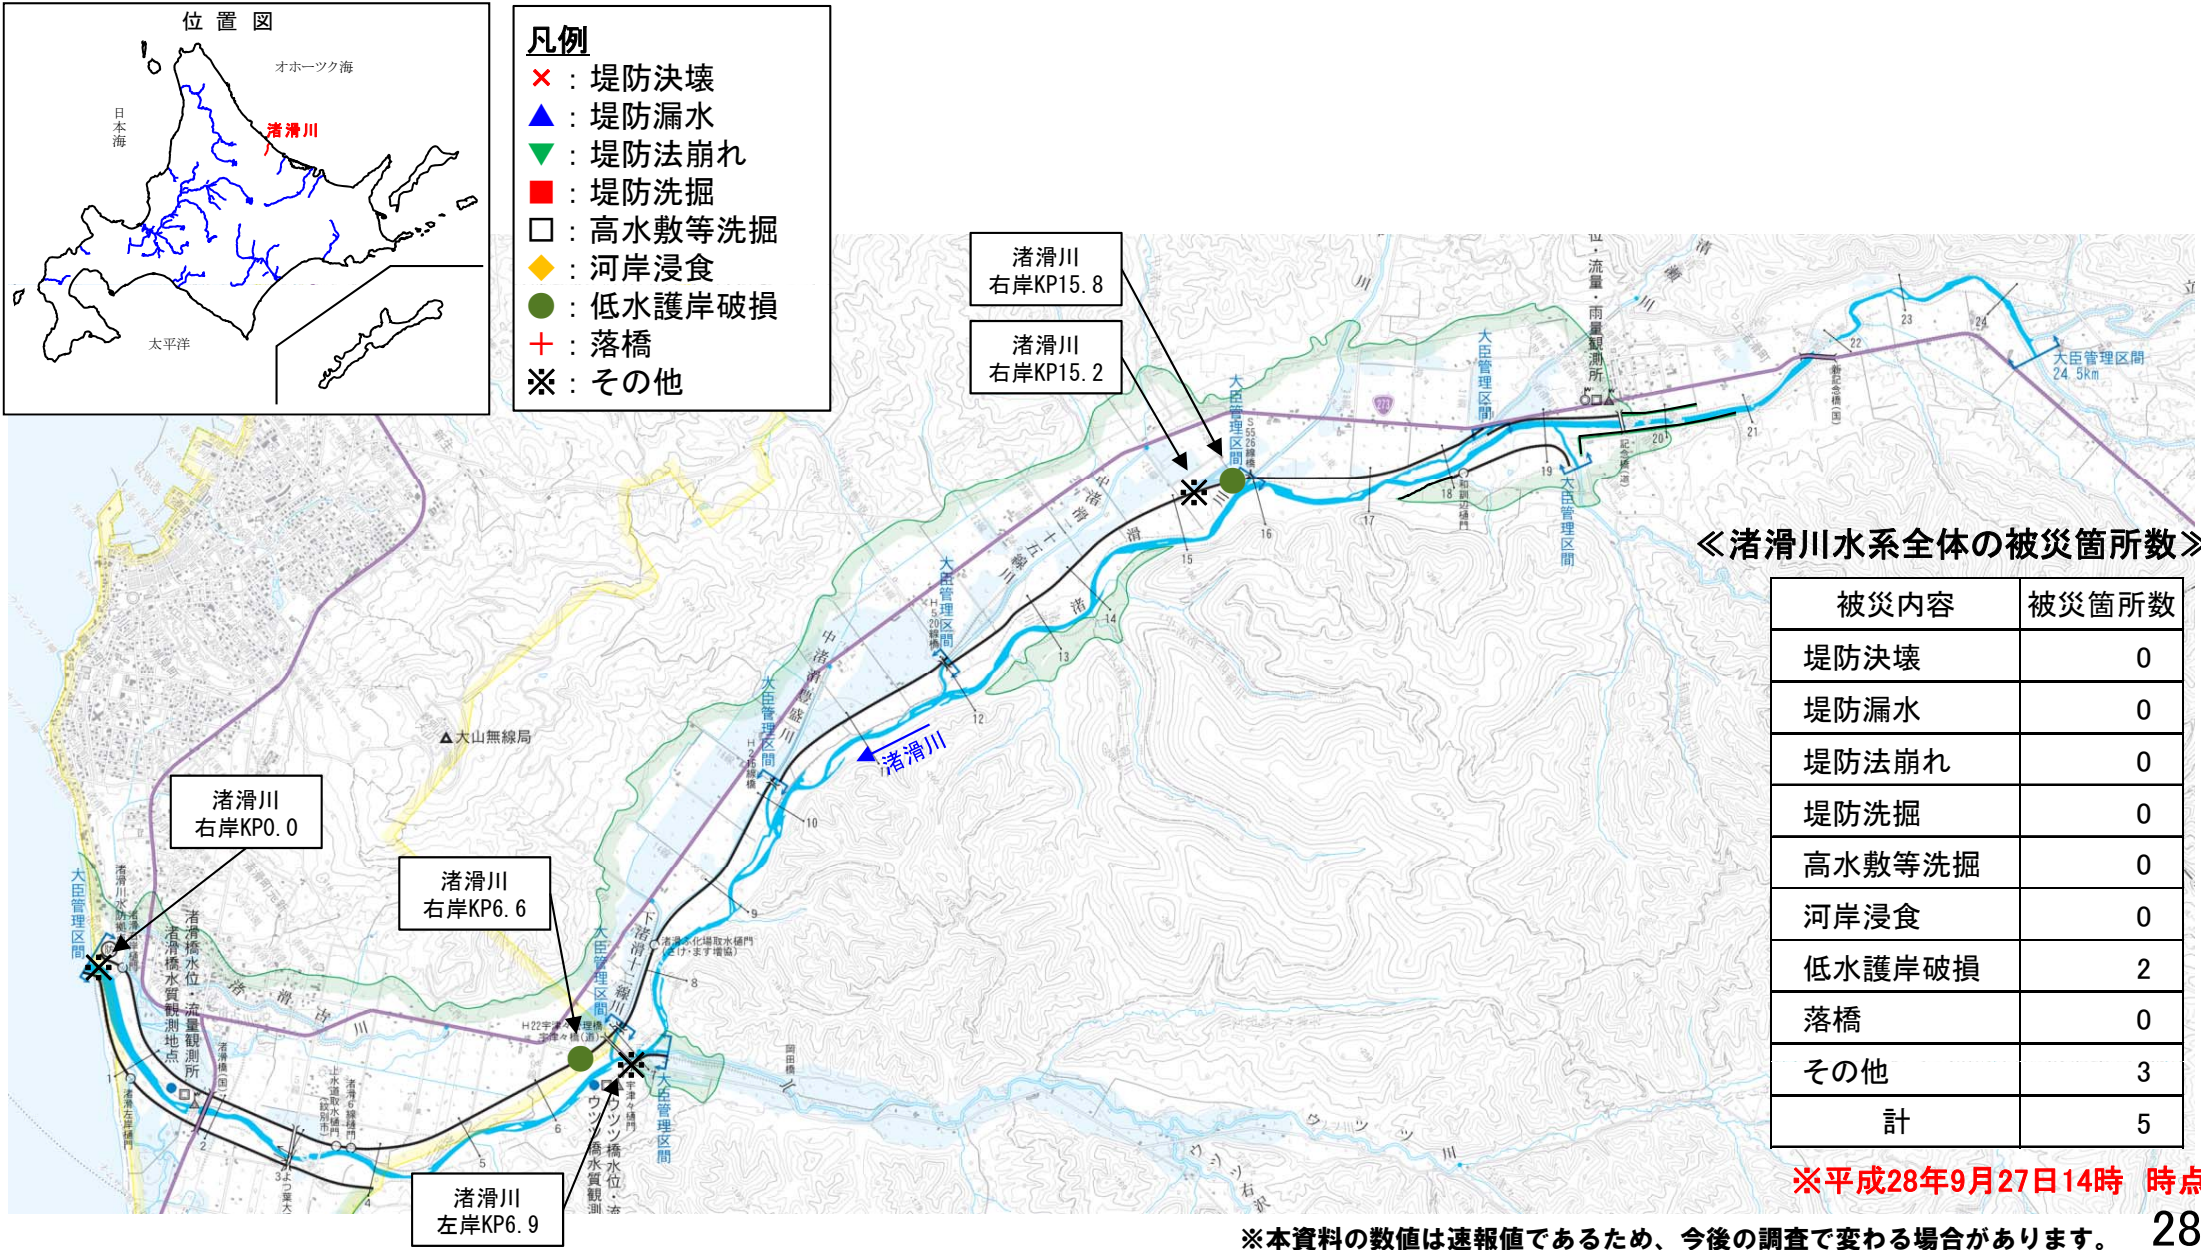
○渚滑川では8月20日から大雨及び台風第10号に伴う洪水により、5箇所で被害が発生しました。
