5. 緊急復旧工事(被災を受けた河川堤防の緊急復旧工事(台風第7、9、11号関連))

9. 治水事業の効果 河道掘削が効果を発揮(北海道 石狩川)

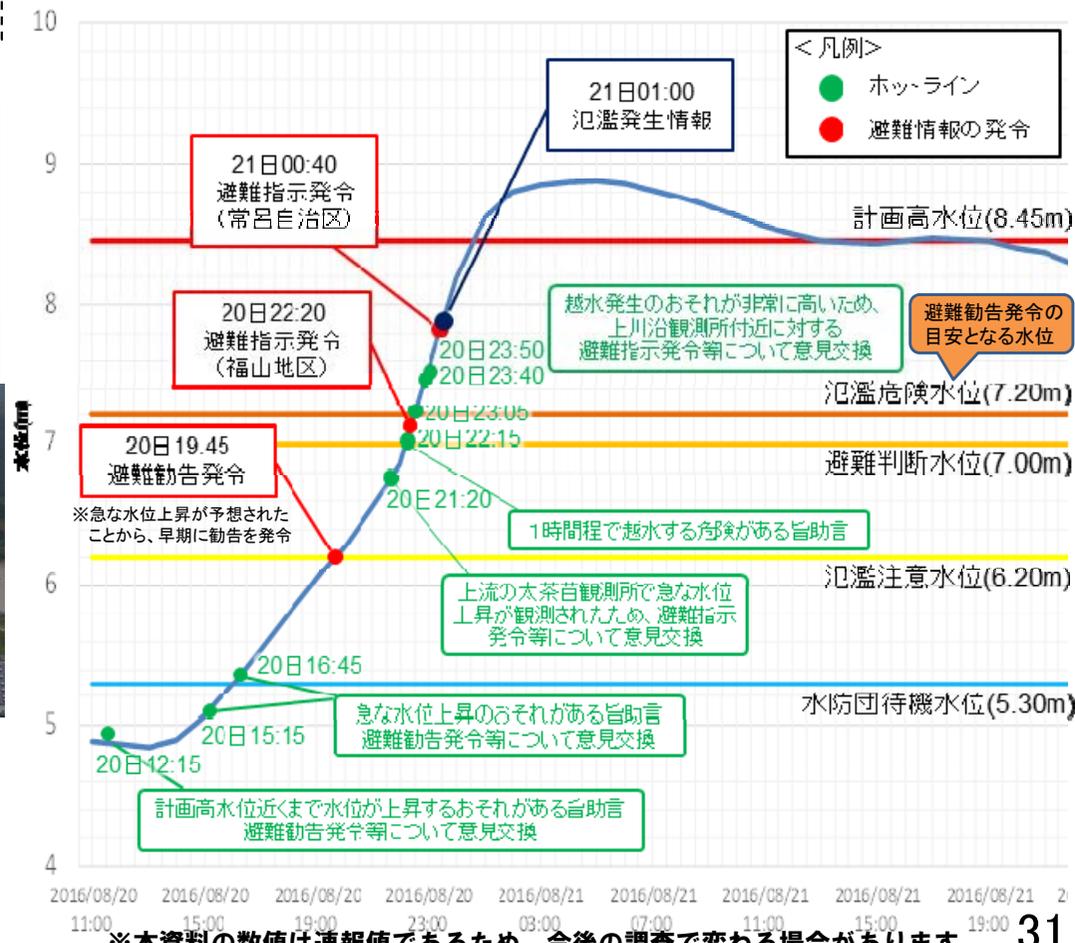
かみかわぞい 上川沿観測所における水位とホットライン・避難情報発令のタイミング

- 自治体、北海道、国からなる「常呂川減災対策協議会」で検討された減災に関する取組方針に基づき、タイムラインや河川事務所長から自治体首長へのホットラインを実践しました。
- 台風第7号から断続的に降雨が続いており、今後の降雨により急激な水位上昇が予想されたことから、ホットラインにより北見河川事務所と密に連携を図りつつ、北見市が対象地域へ通常より前倒しして避難勧告を発令。
北見市が消防とも連携の上、住民への避難の呼びかけを実施しました。

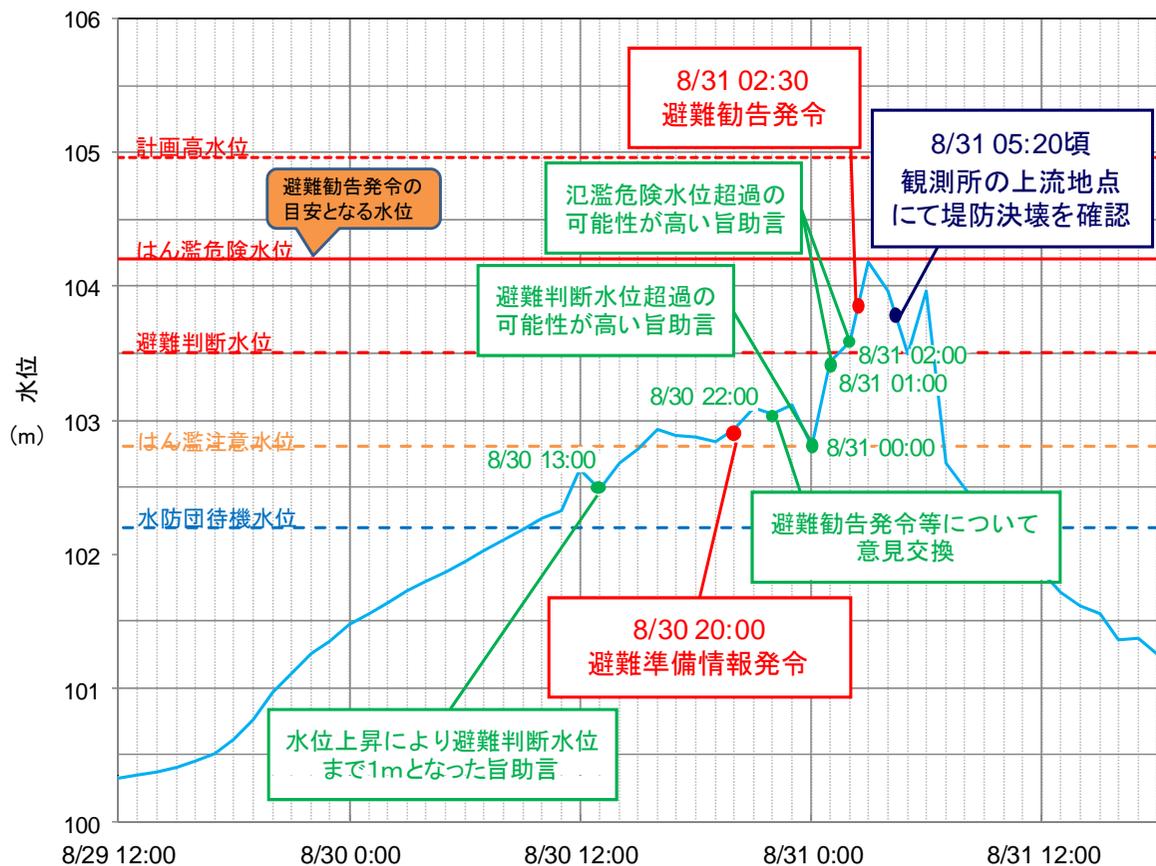
第二大川橋観測所における水位とホットライン・避難情報発令のタイミング

- 自治体、北海道、国からなる「十勝川減災対策協議会」で検討された減災に関する取組方針に基づき、河川事務所長から自治体首長へのホットラインを実践しました。
- 戸蔦別川(北海道管理区間)の堤防が決壊し、帯広市中島町にて浸水被害が発生しましたが、密なホットラインとともに水位上昇についての切迫感のある情報を伝えたことにより、氾濫危険水位到達前に帯広市が対象地域へ避難勧告を発令しました。

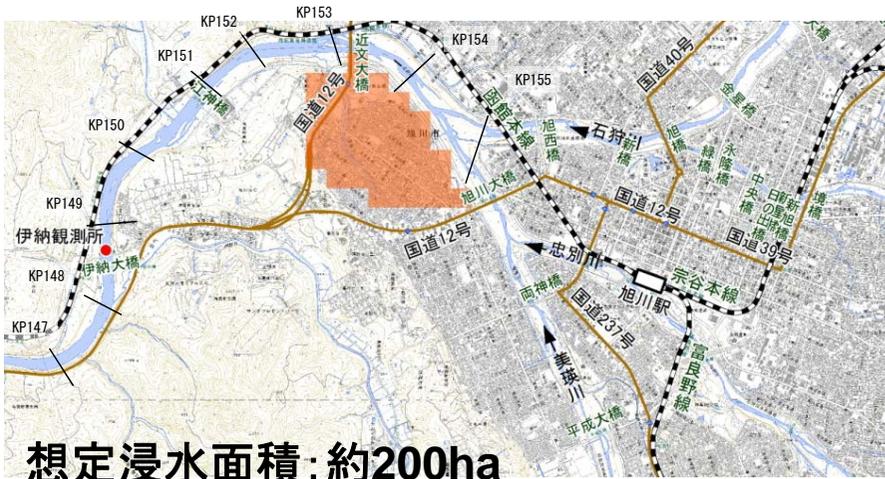
河道掘削を実施しなかった場合に想定される被害

想定浸水面積: 約200ha
 (KP154.6地点が決壊したと想定)

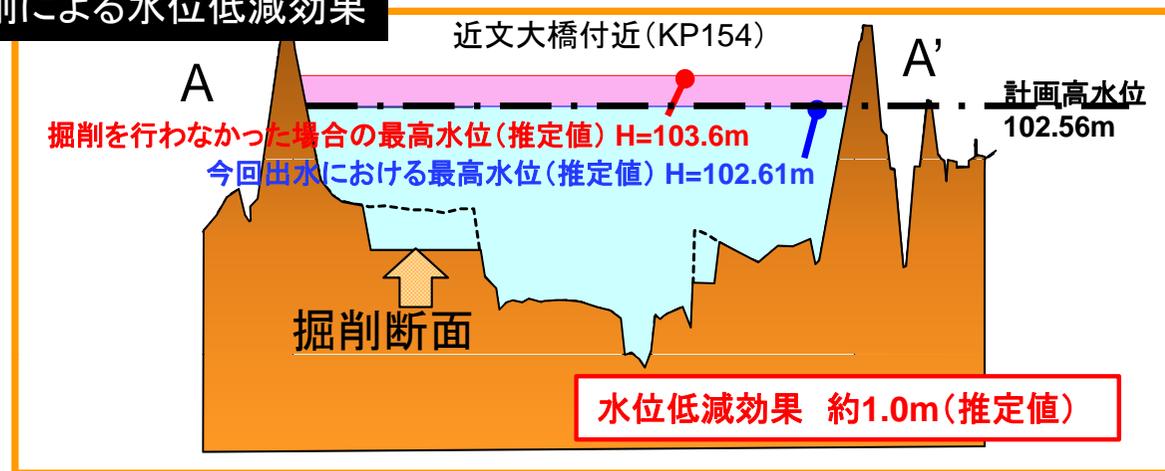
掘削による水位低減効果

○石狩川上流忠和地区では、旭川市街地における洪水被害の防止・軽減を目的に河道掘削を順次進めており、平成28年8月20日からの大雨による大雨では、河道掘削が効果を発揮し、石狩川(近文大橋)で約1.0mの水位低減効果があったと想定されます。
 ○仮に河道掘削が実施されず、もし決壊した場合は約200haが浸水したと想定されます。

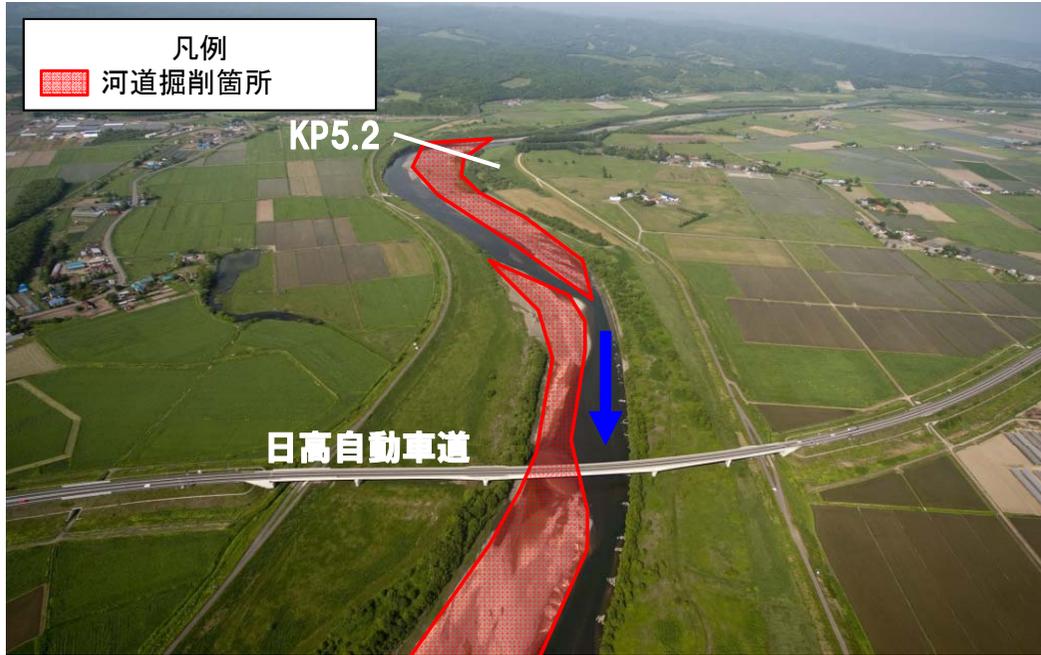
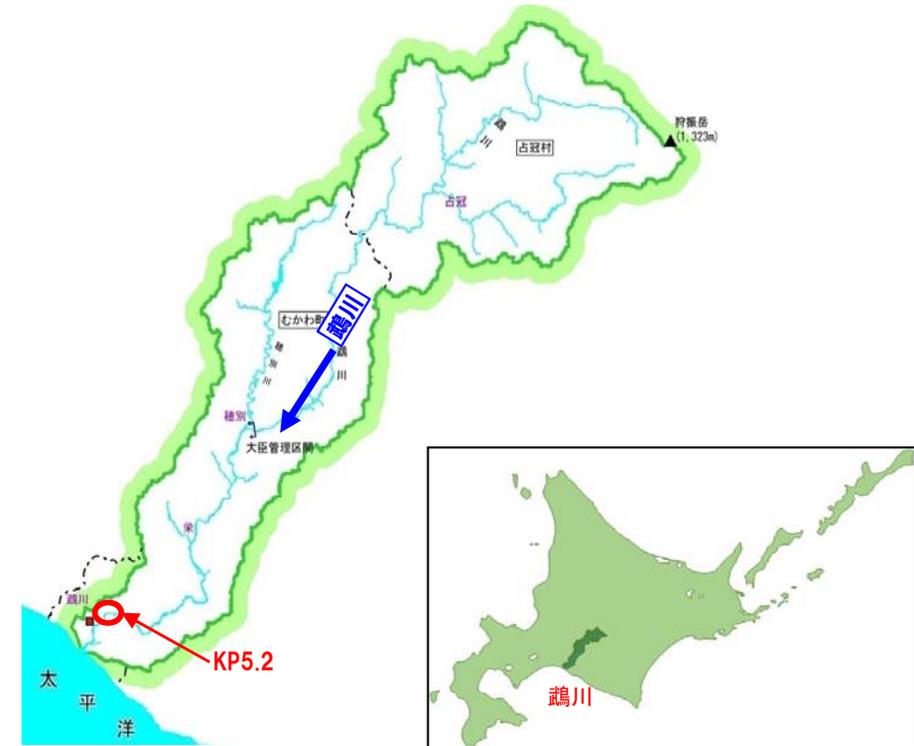
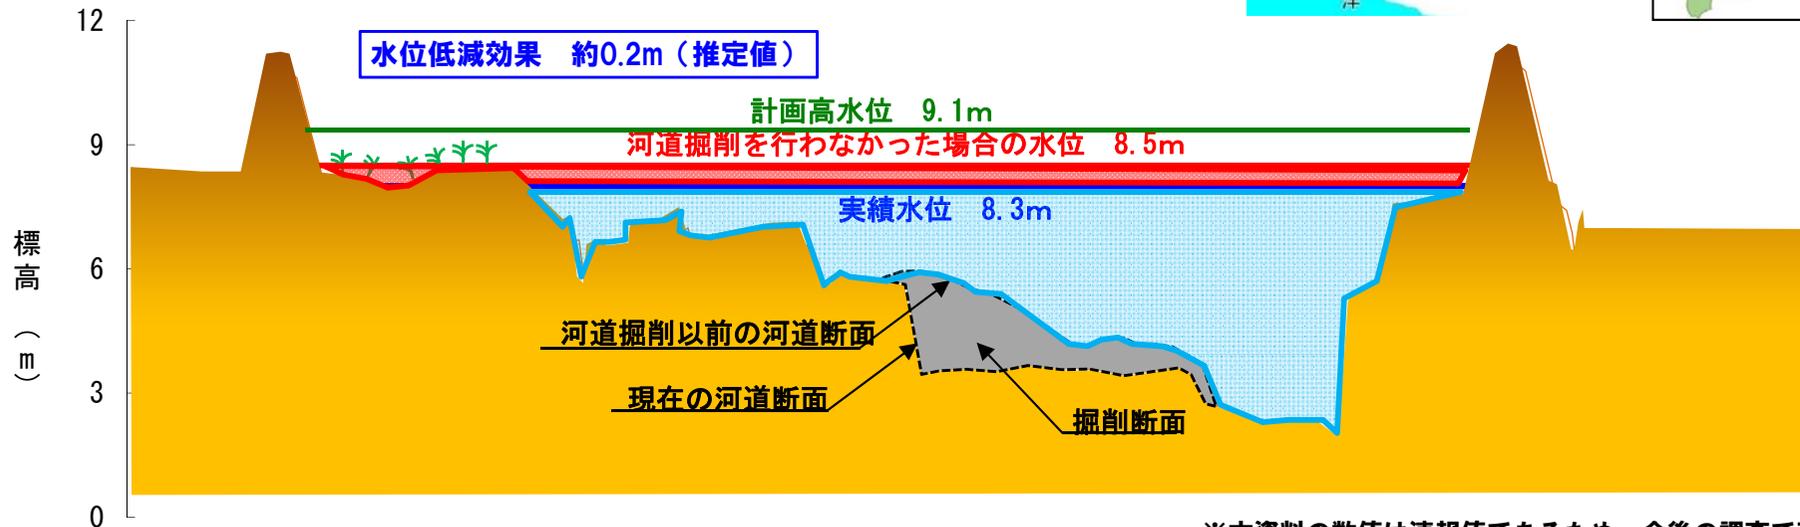
掘削による水位低減効果(鷓川 KP5.2)

○鷓川では、河川整備計画策定後(H21.2)、洪水を安全に流下させるため、川の断面をひろげる河道掘削を実施しています。これにより8月20日からの大雨による出水では、掘削前の水位に比べ、**約0.2mの水位低減効果**があったと想定されます。

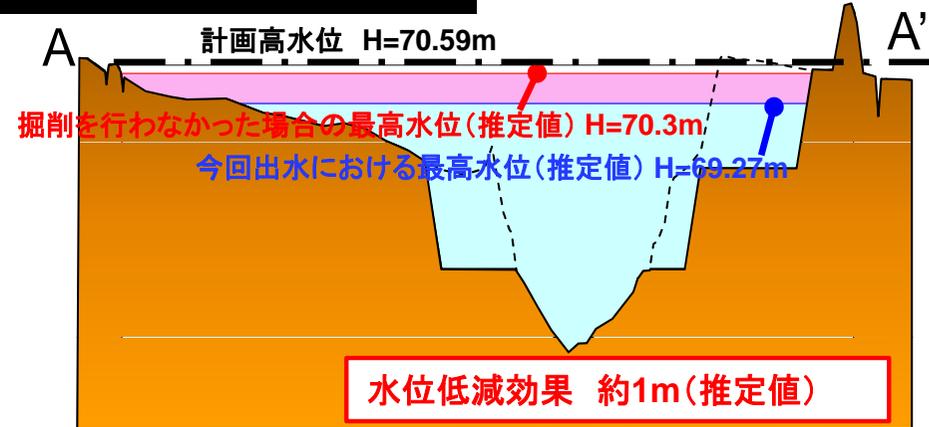
掘削による水位低減効果

○天塩川上流美深地区では、河道掘削を順次進めており、現在も継続して河道掘削を実施しています。8月20日からの大雨による出水では、これまでの河道掘削が効果を発揮し、**天塩川(美深大橋付近)で約1mの水位低減効果**があったと想定されます。

美深大橋付近 (KP123.6)

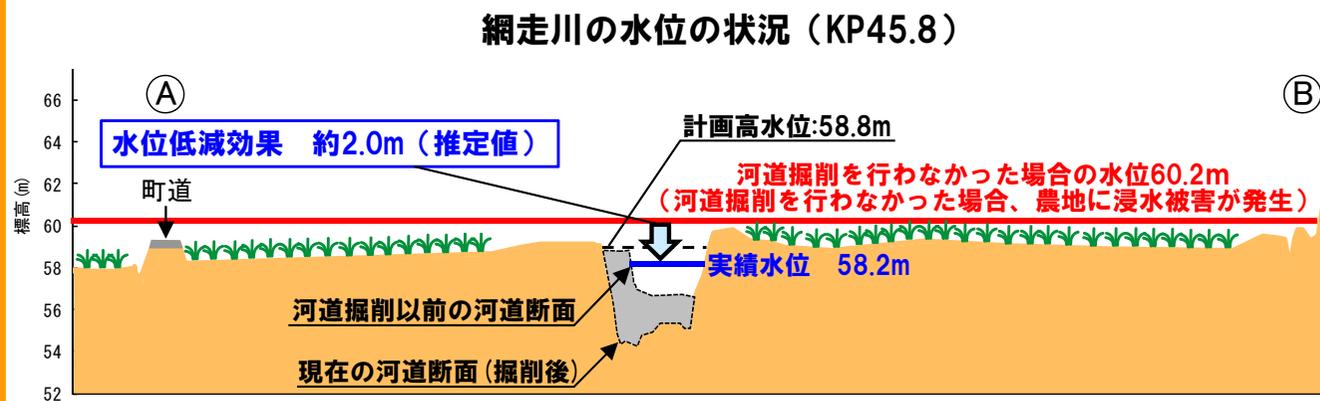
掘削による水位低減効果

○網走川では、平成4年9月、平成13年9月の洪水災害を受け、洪水を安全に流すための河道断面を拡幅する河道掘削を実施しました。8月20日からの大雨による出水では、これまでの河道掘削が効果を発揮し、**約2.0mの水位低下**を図りました。

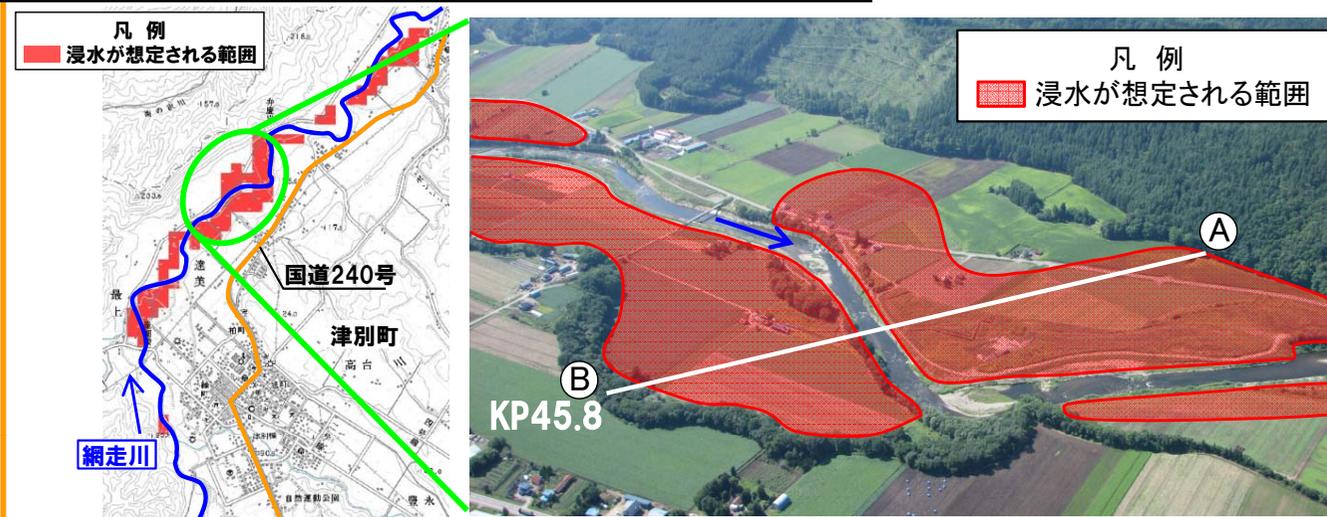
河道掘削を行わず堤防が決壊した場合に想定される被害

○仮に河道掘削が実施されず、もし決壊した場合には**約100haが浸水**したと想定されます。

氾濫面積	浸水家屋
約100ha	約10戸

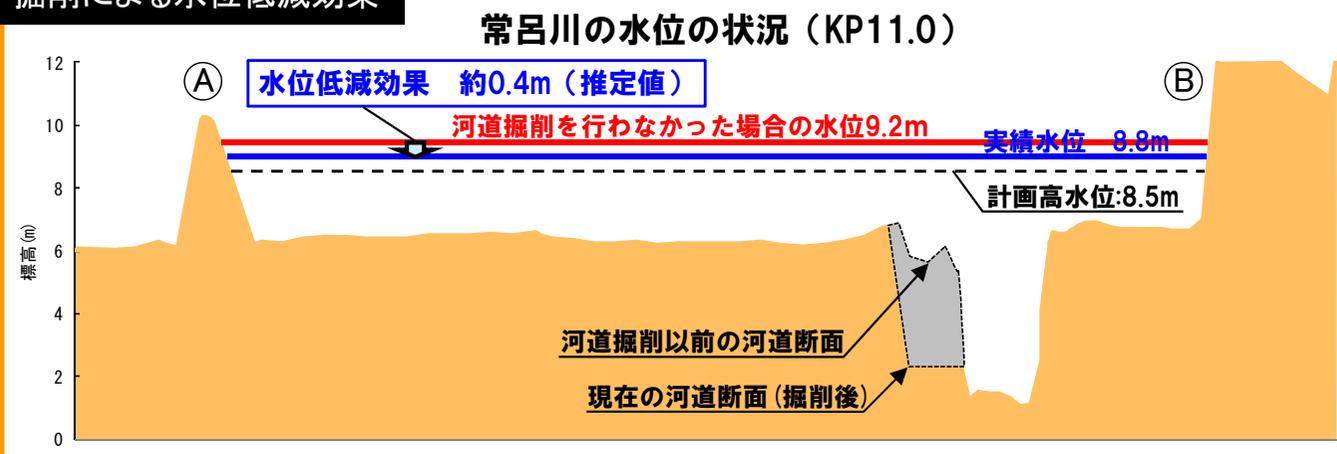
掘削による水位低減効果

○常呂川では、平成13年9月洪水、平成18年8月の洪水災害を受け、洪水を安全に流すための河道断面を拡幅する河道掘削を実施しました。8月20日からの大雨による出水では、これまでの河道掘削が効果を発揮し、**約0.4mの水位低下**を図りました。

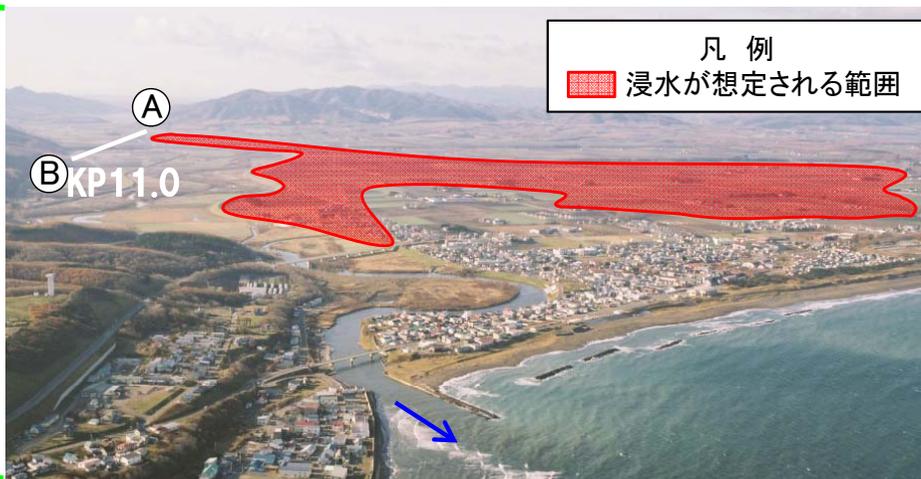
河道掘削を行わず堤防が決壊した場合に想定される被害

○8月20日からの大雨による出水では、計画高水位を超過し越水により約215haの浸水が発生しましたが、仮に河道掘削が実施されず、もし決壊した場合には**約2,400haが浸水**したと想定されます。

氾濫面積	浸水家屋
約2,400ha	約700戸

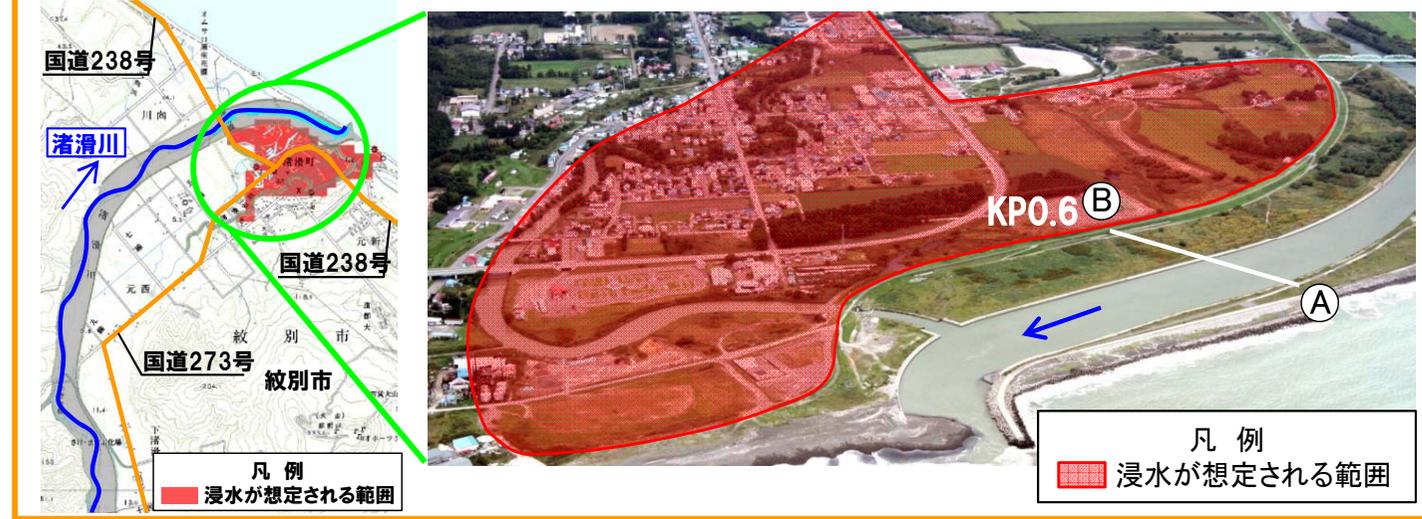
河道掘削を行わず堤防が決壊した場合に想定される被害

○渚滑川では、平成10年9月、平成18年10月の洪水災害を受け、洪水を安全に流すための河道断面を拡幅する河道掘削を実施し、掘削前と比べ**約0.7mの水位低下**を図りました。
 ○仮に河道掘削が実施されず、もし8月20日からの大雨によって決壊した場合には**約100haが浸水**したと想定されます。

氾濫面積	浸水家屋
約100ha	約400戸

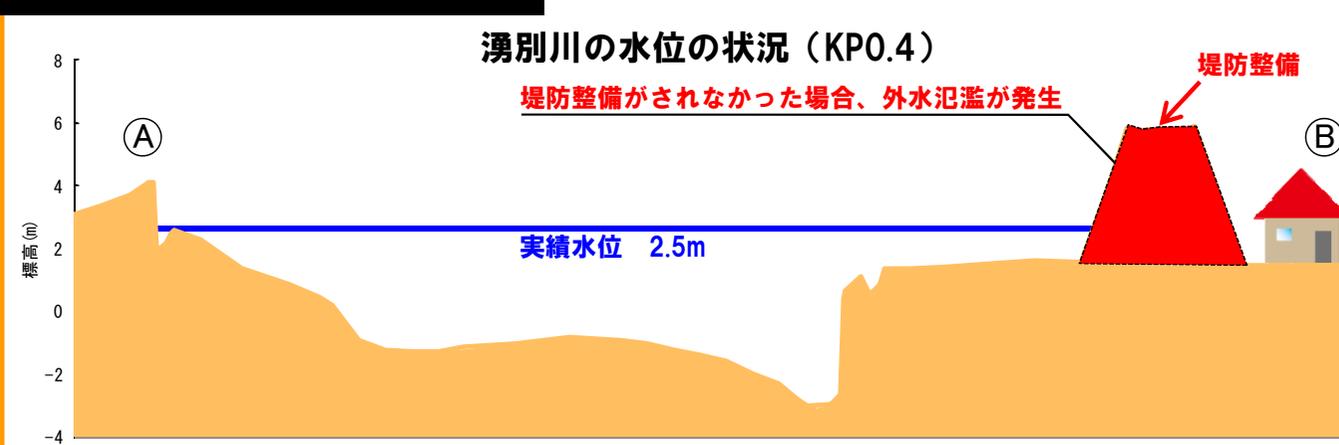
堤防整備による溢水氾濫抑制効果

○湧別川では、平成10年9月、平成18年10月の洪水災害を受け、洪水等の度に被害が生じていた河口部での堤防整備を実施しました。

○仮に堤防がなかった場合、8月20日からの大雨による出水のために、溢水氾濫が発生し、**約30haが浸水**したと想定されます。

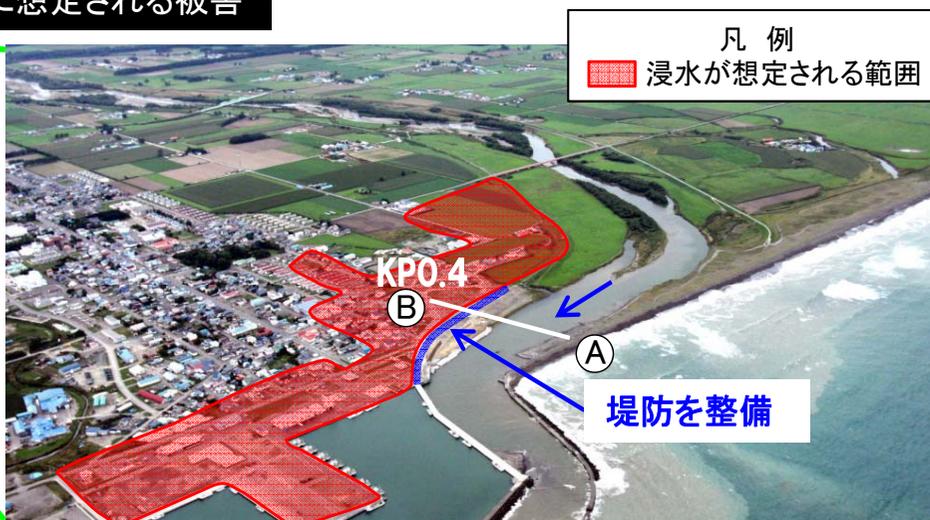
堤防整備を行わなかった場合に想定される被害

氾濫面積	浸水家屋
約30ha	約140戸

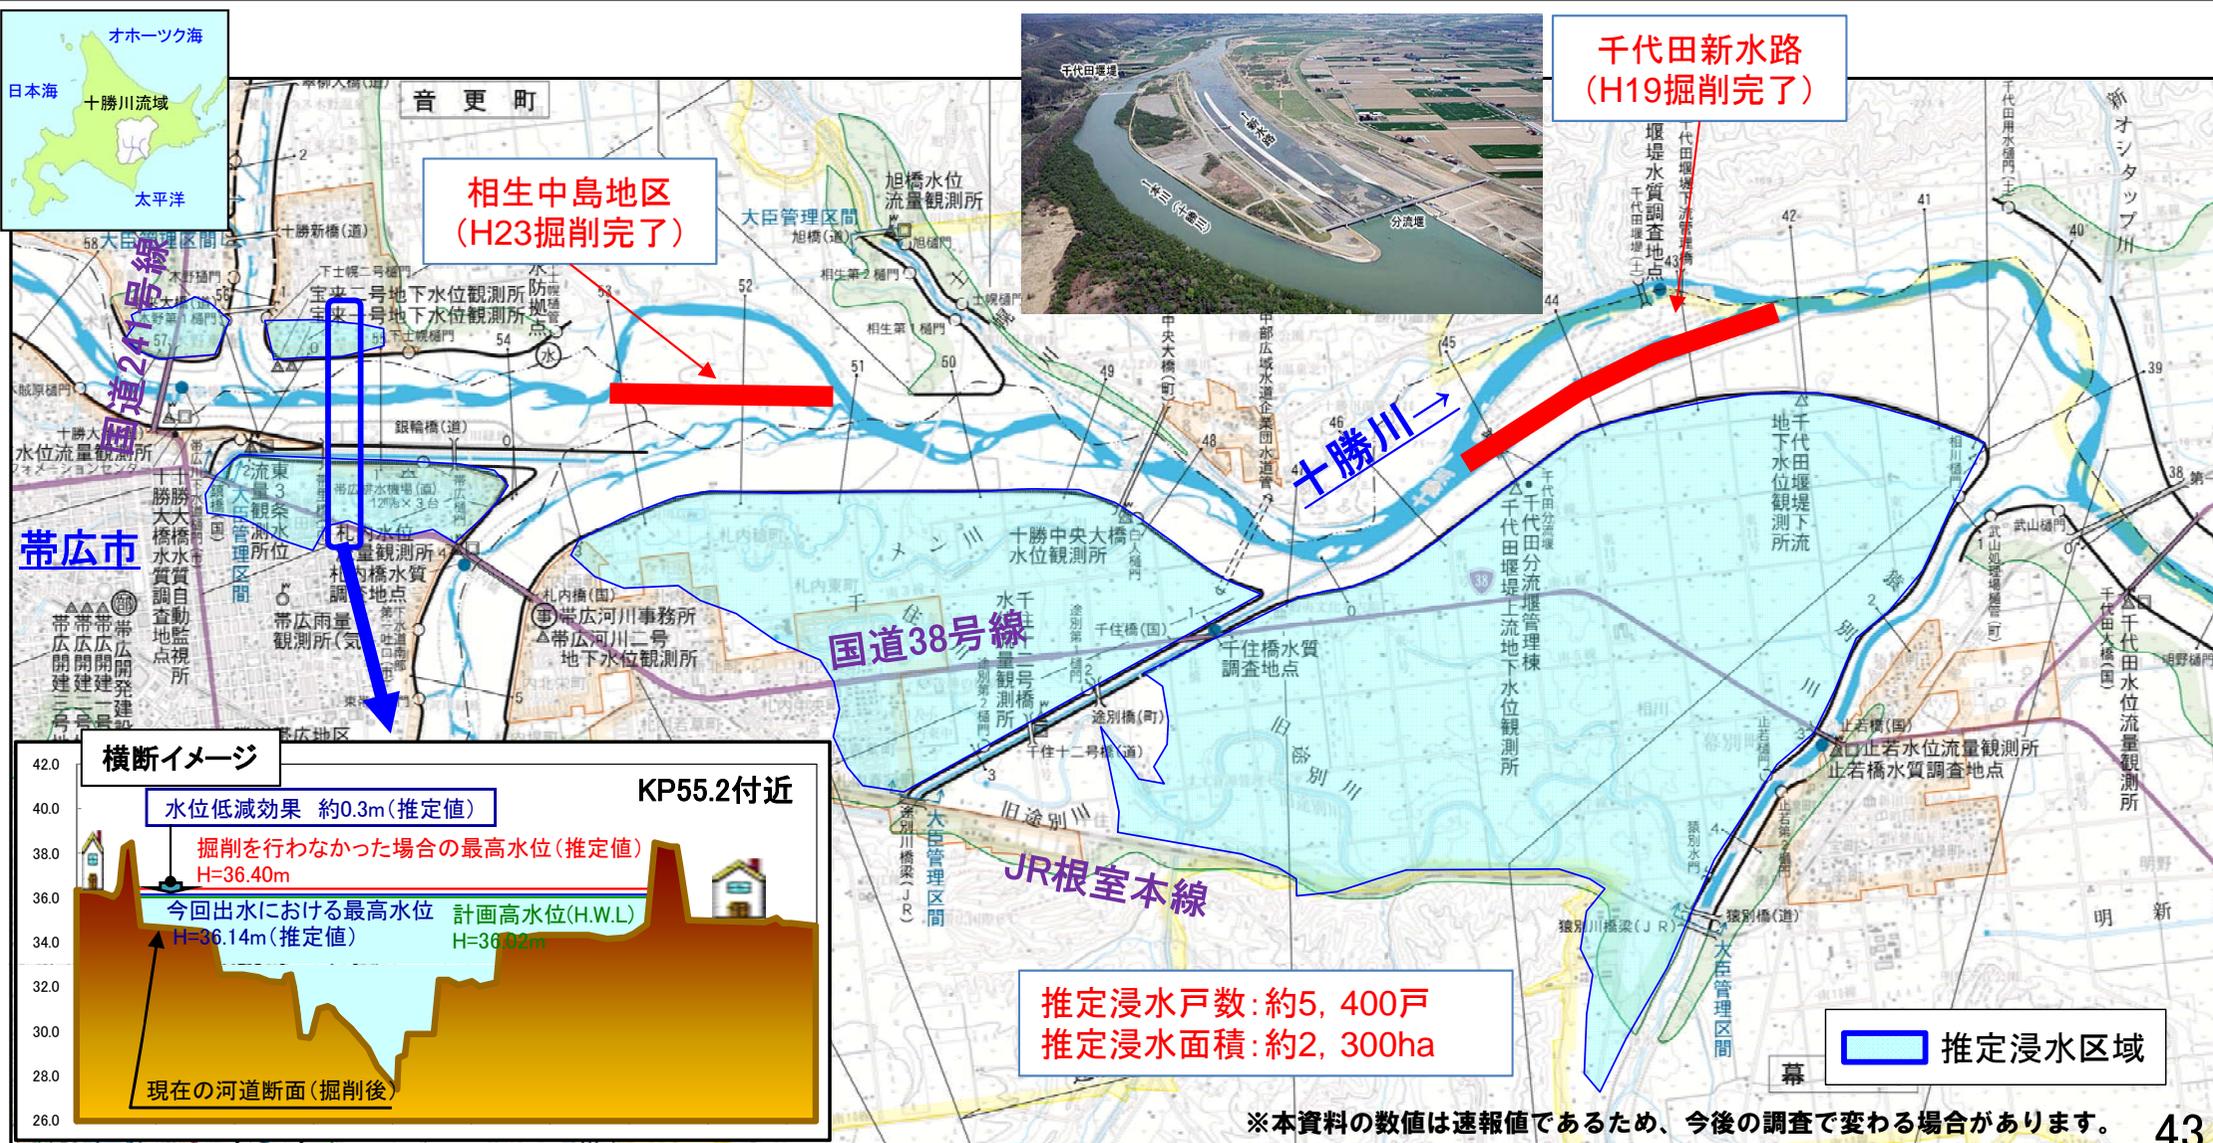
- 平成28年8月台風第10号により十勝川では、**観測史上最高水位を記録**するなど、沿川で浸水被害が発生。
- 帯広市街地付近では洪水時の水位を下げるため、**これまで河道掘削を実施しており、実施しなかった場合には、水位が上昇し、計画高水位を超えることにより、堤防が決壊していた可能性**があります。
- 決壊していた場合には、**約5,400戸の家屋が浸水するとともに、道路の通行止め等、交通網にも大きな影響が発生**したと推定されます。

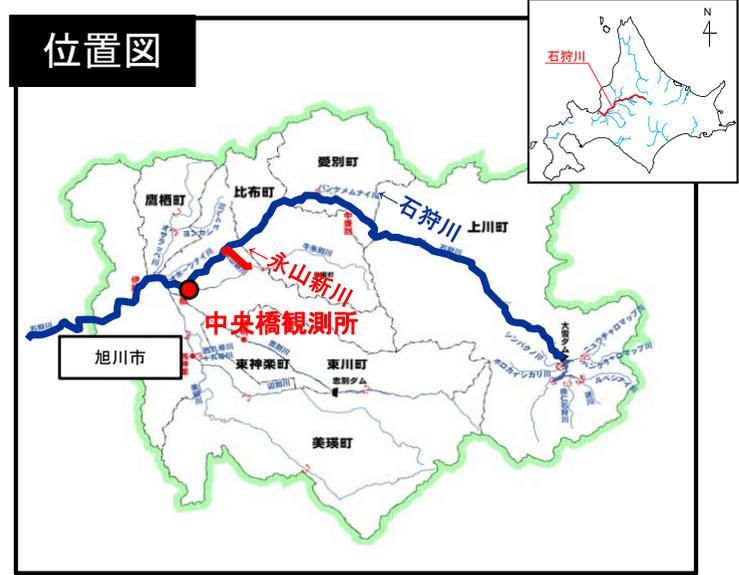
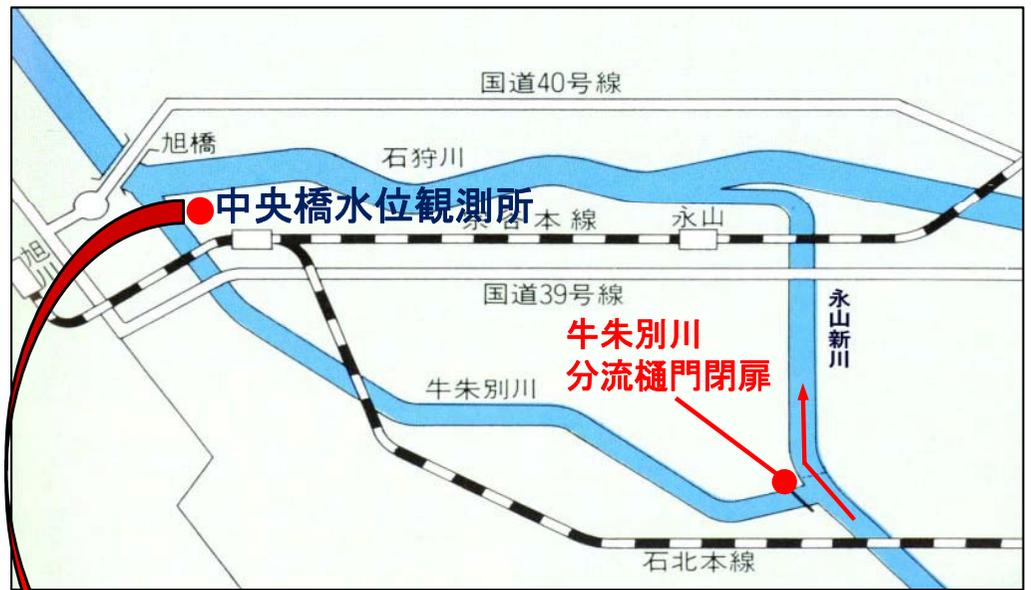
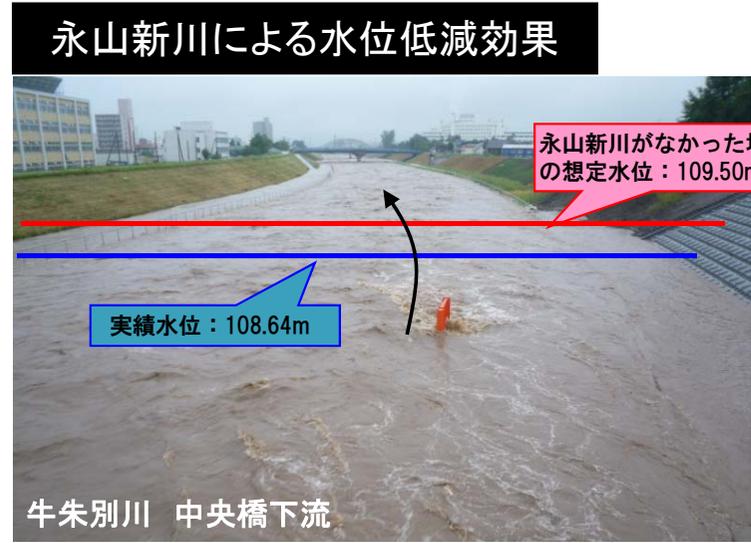
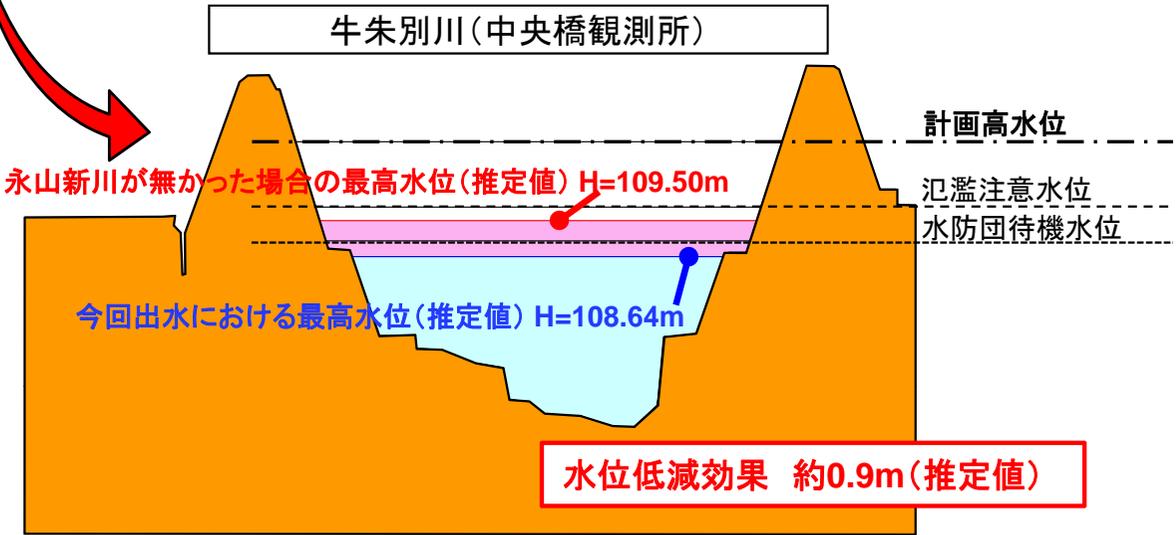
- 牛朱別川分水路(永山新川)は、下流市街地の洪水被害軽減を目的に平成16年に完成しました。
- 平成28年8月20日からの大雨では、牛朱別川分水路(永山新川)が効果を発揮し、牛朱別川(中央橋)で約0.9mの水位低減効果があったと想定されます。
- 仮に牛朱別川分水路(永山新川)が整備されていなければ、水防団待機水位※を上回ったと想定されます。

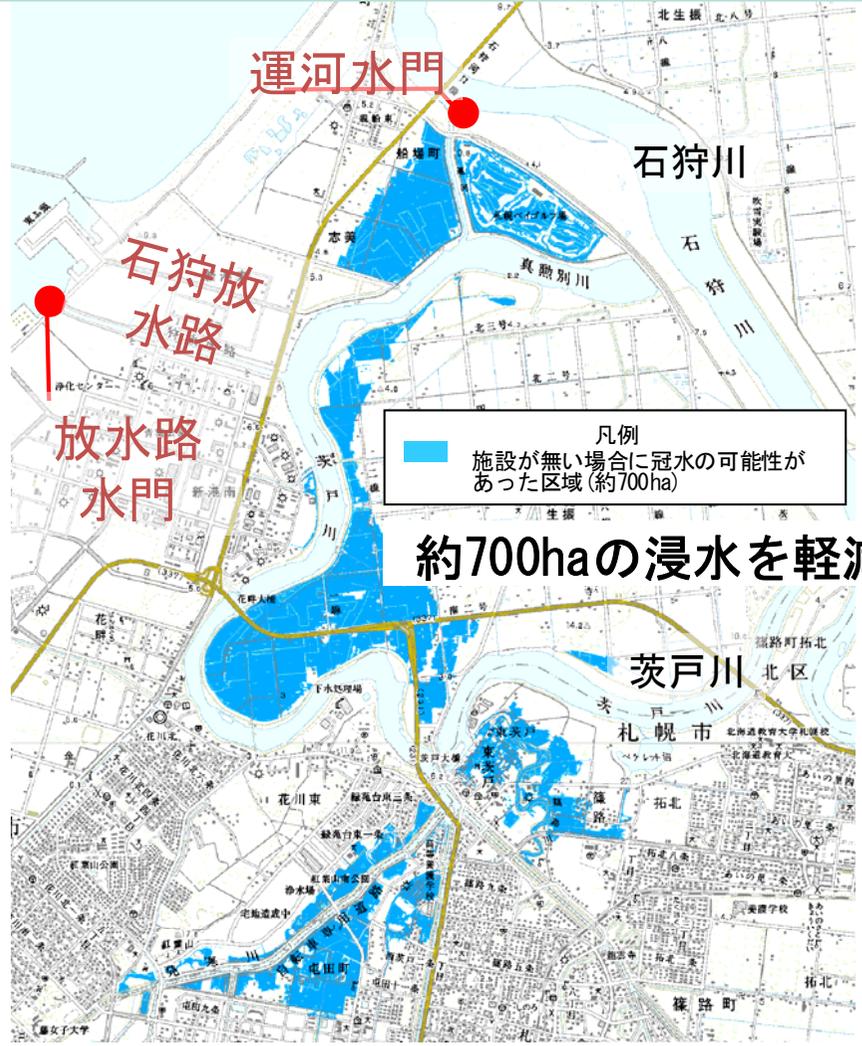
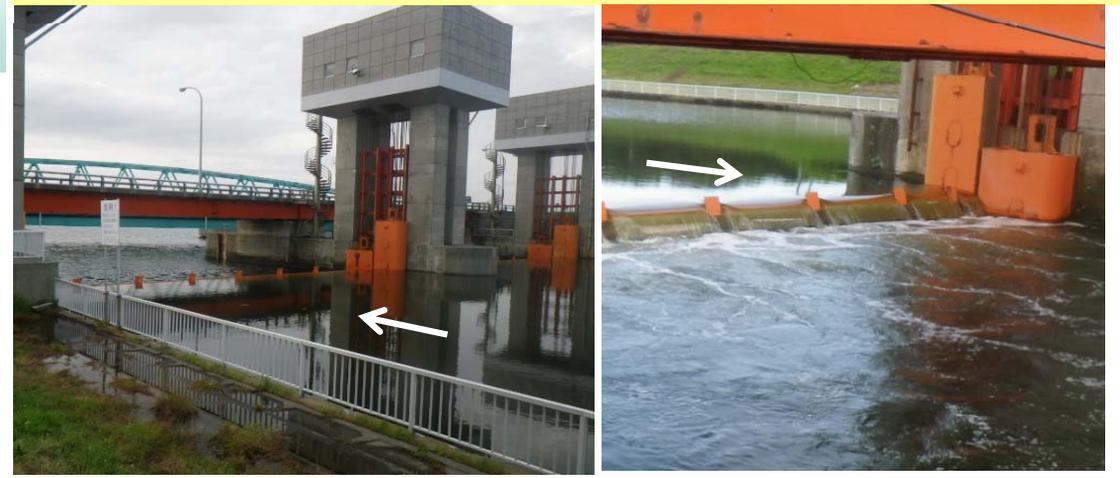
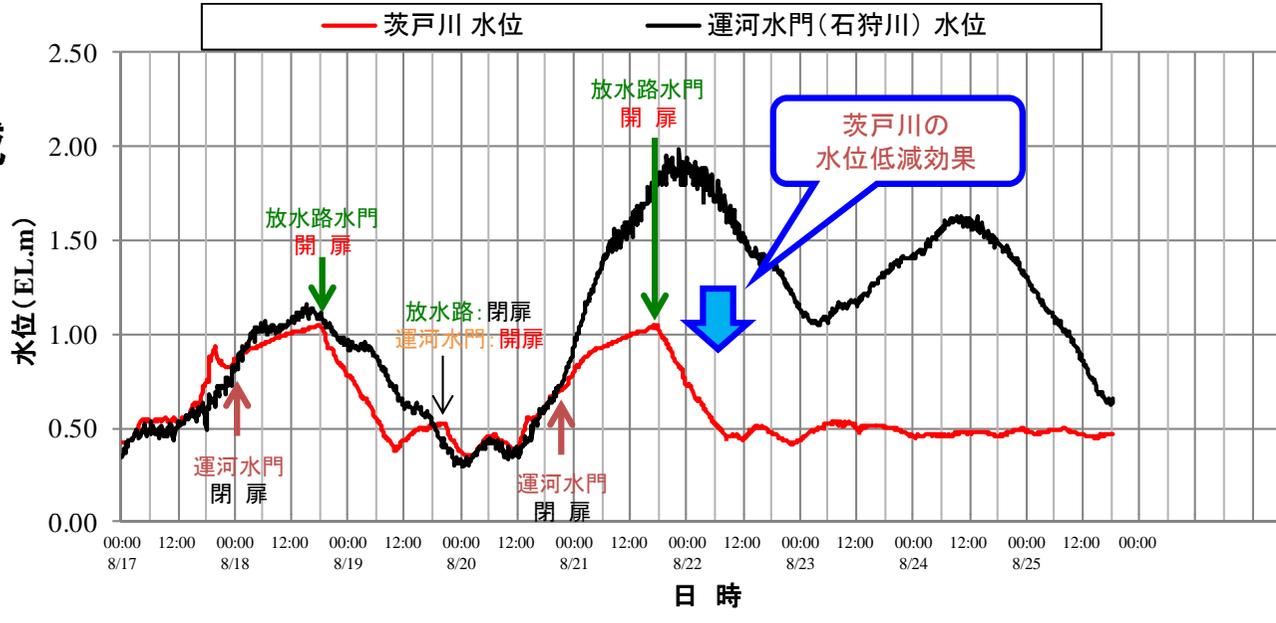
概要

運河水門により石狩川から茨戸川への逆流を防ぐとともに、石狩放水路により茨戸川から海に放流することで、茨戸川の水位を約1.3m程度低減させました。仮に整備がされていなければ、約700haが浸水したと想定されます。

- ・降雨量 札幌235mm (札幌(気象):2016年8月16日~8月23日)
- ・石狩放水路からの放流量 約1,900万m³ (18日17:35~25日18:00)
- ・茨戸川水位低下効果 約1.3m (茨戸大橋下流地点)

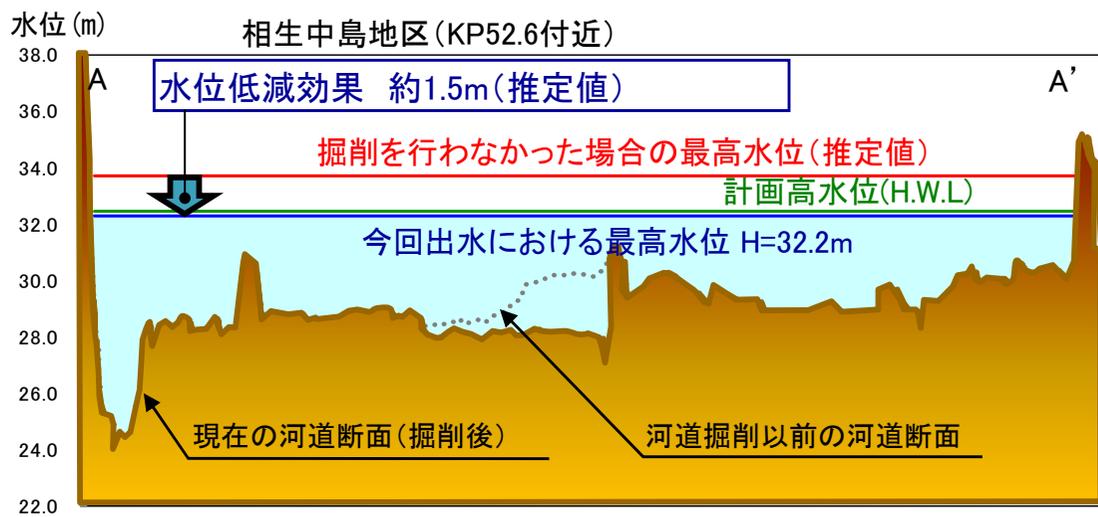
◆十勝川 相生中島地区 (KP52.6付近)

○8月30日からの台風第10号による出水では、相生中島地区の河道掘削により約1.5m程度水位を低減させました。仮に整備がされていなければ、計画高水位を上回ったと想定されます。

■相生中島地区の高水敷を掘削し、洪水時の水位低下を図っています。

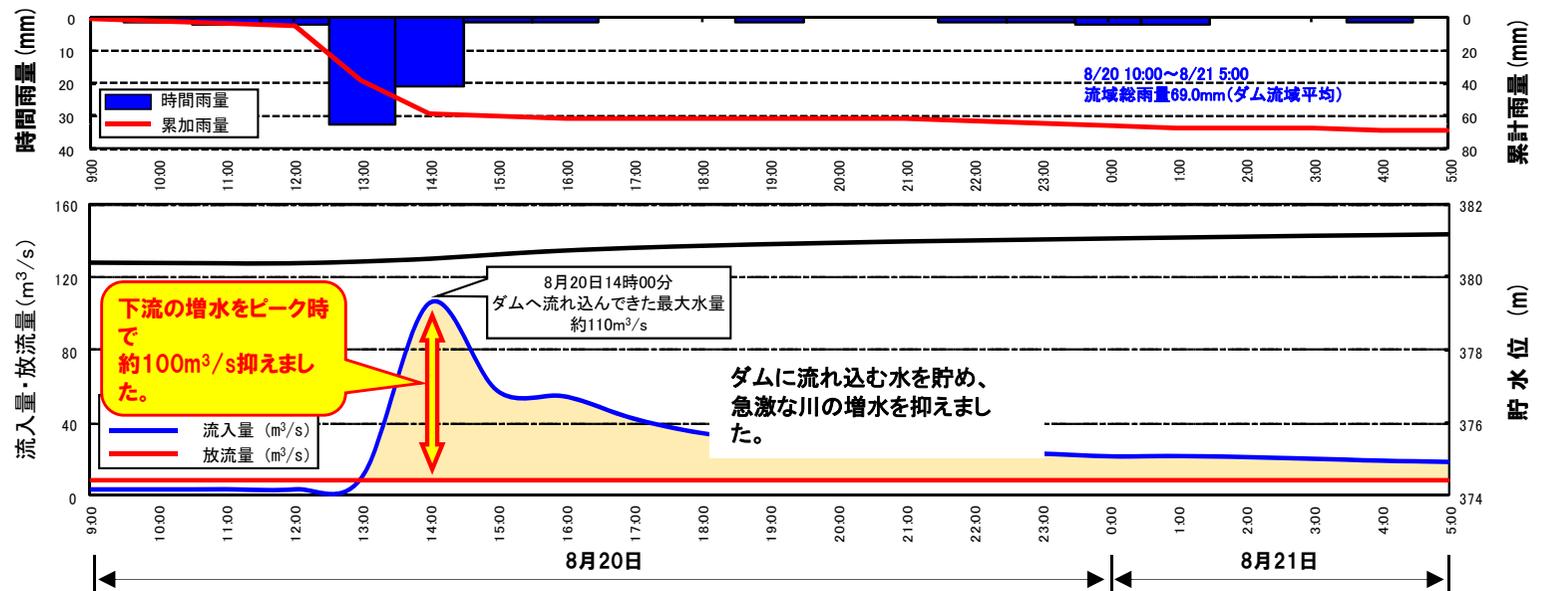
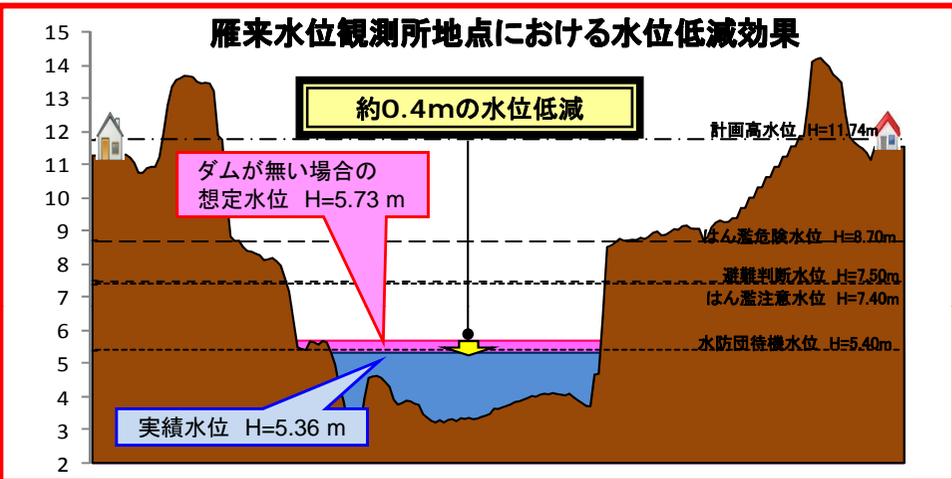
定山溪ダムの防災操作

- 平成28年8月20日、停滞する前線の影響により、定山溪ダムにおいては、洪水量^{*}を超える流入量を観測しました。
- 定山溪ダムの洪水調節等によって下流河川の水位低減を図り、下流の札幌市(雁来水位観測所)では、水防団待機水位^{*}以下の水位に抑えることができました。
- 仮にダムが整備されていなければ、水防団待機水位^{*}を上回る出水となったことが想定されます。

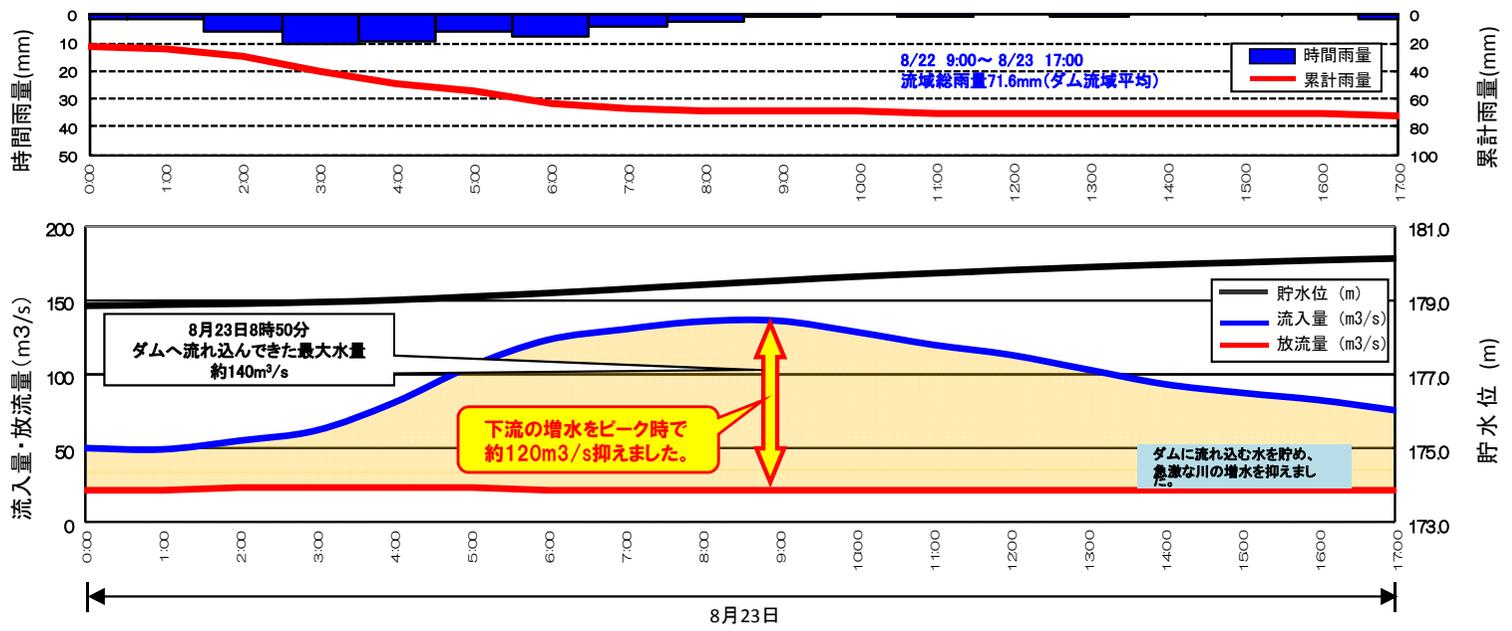
- 平成28年8月22日～23日の台風第9号に伴う降雨により、桂沢ダムにおいては、洪水量※を超える流入量を観測しました。
- 桂沢ダムの防災操作によって下流河川の水位低減を図り、下流の岩見沢市(西川向水位観測所)では、水位を約2.0m低減させる効果があったものと推測されます。
- 仮にダムが整備されていなければ、氾濫注意水位※を上回る出水となったことが想定されます。

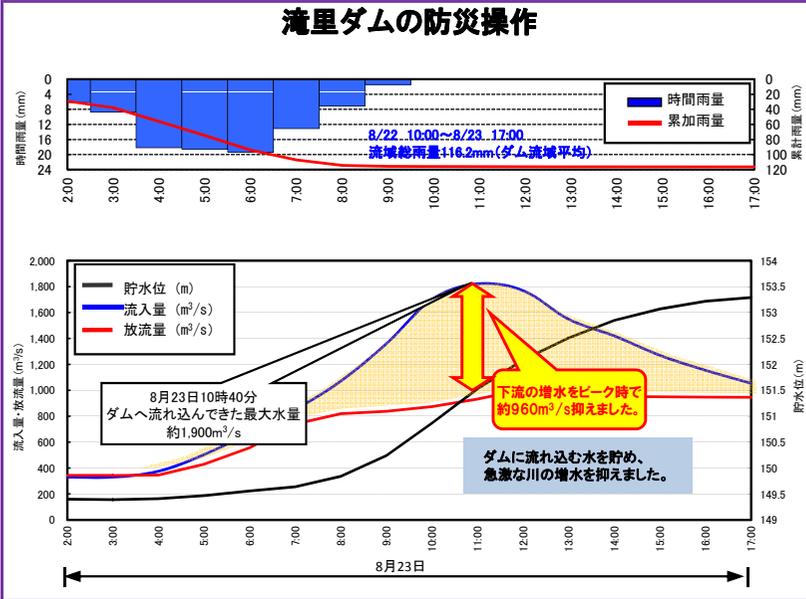
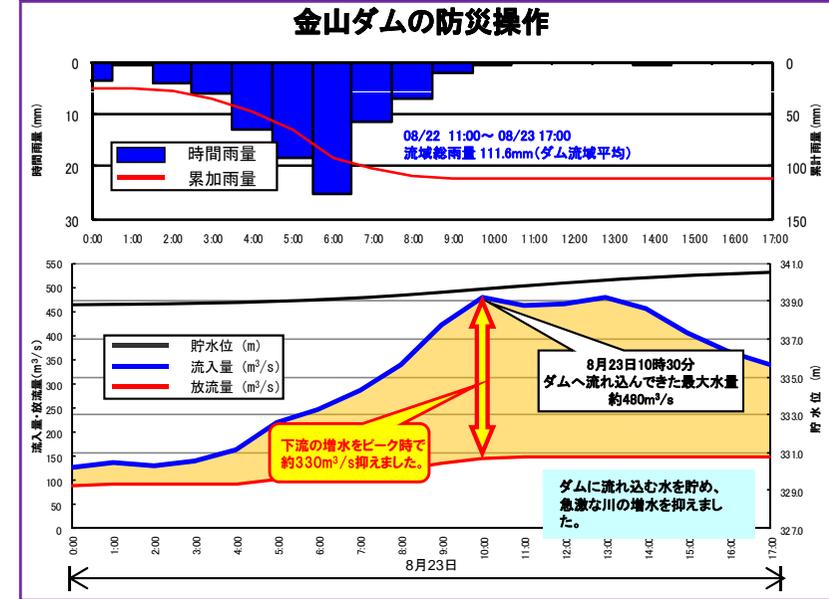
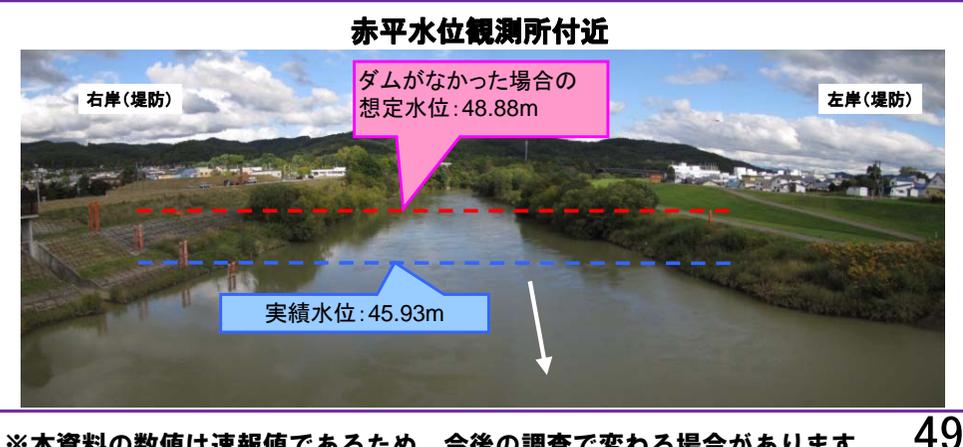
- 平成28年8月22日～23日の台風第9号による降雨により、滝里ダム及び金山ダムにおいては洪水量※を超える流入量を観測しました。
- 滝里ダム及び金山ダムの防災操作によって下流河川の水位低減を図り、下流の赤平市(赤平水位観測所)では、水位を約3.0m低減させる効果があったものと推測されます。
- 仮に滝里ダム及び金山ダムが整備されていないならば、氾濫危険水位※を上回る出水となったことが想定されます。
