5. 緊急復旧工事(被災を受けた河川堤防の緊急復旧工事(台風第7、9、11号関連))

9. 治水事業の効果 河道掘削が効果を発揮(北海道 石狩川)

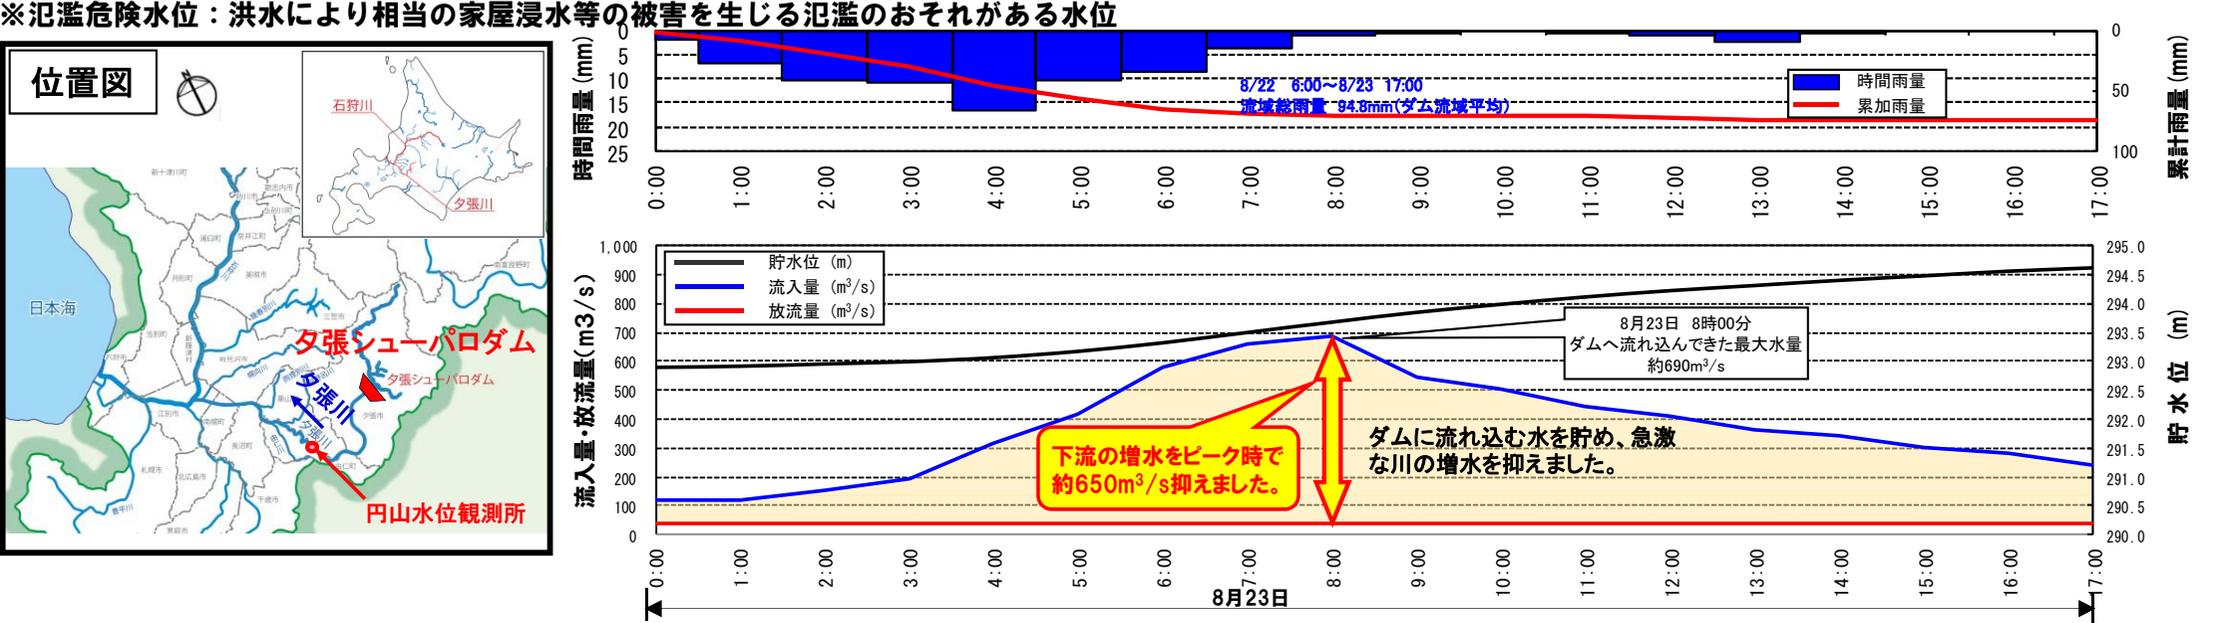
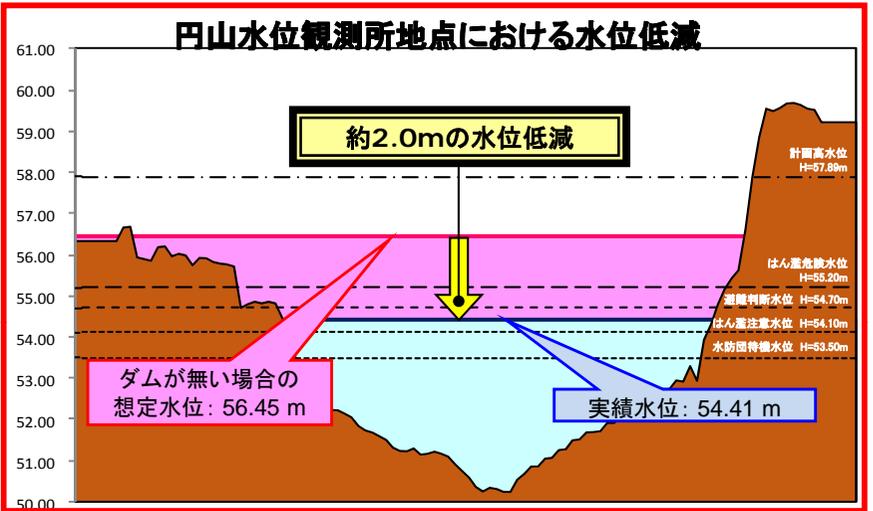
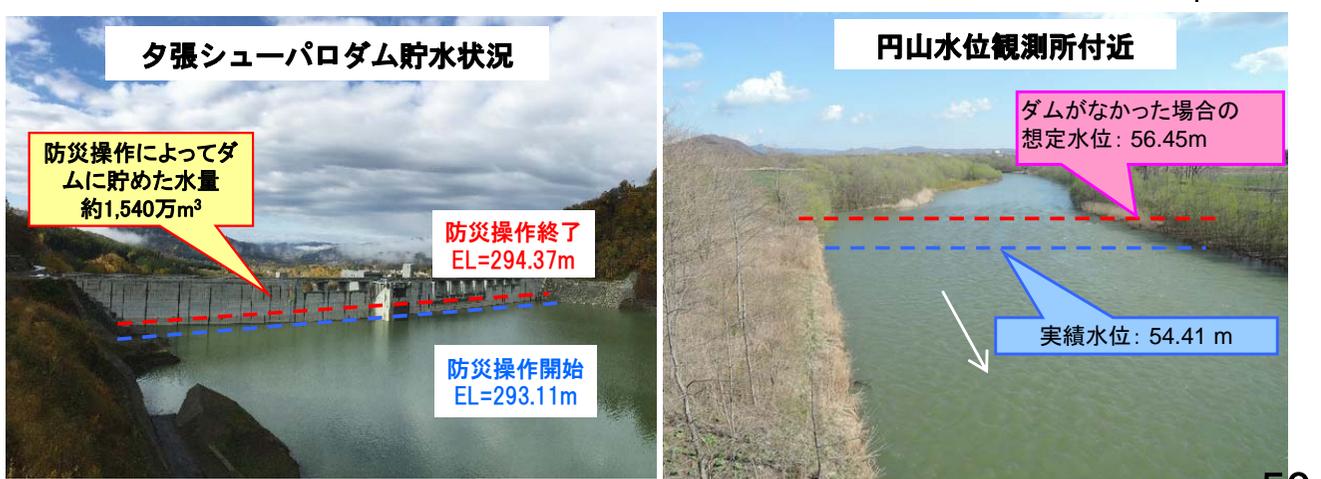
- 平成28年8月22日～23日の台風第9号に伴う降雨により、夕張スーパーダムにおいては、洪水量※を超える流入量を観測しました。
- 夕張スーパーダムの防災操作によって下流河川の水位低減を図り、下流の栗山町(円山水位観測所)では、水位を約2.0m低減させる効果があったものと推測されます。
- 仮にダムが整備されていないならば、氾濫危険水位※を上回る出水となっていたことが想定されます。

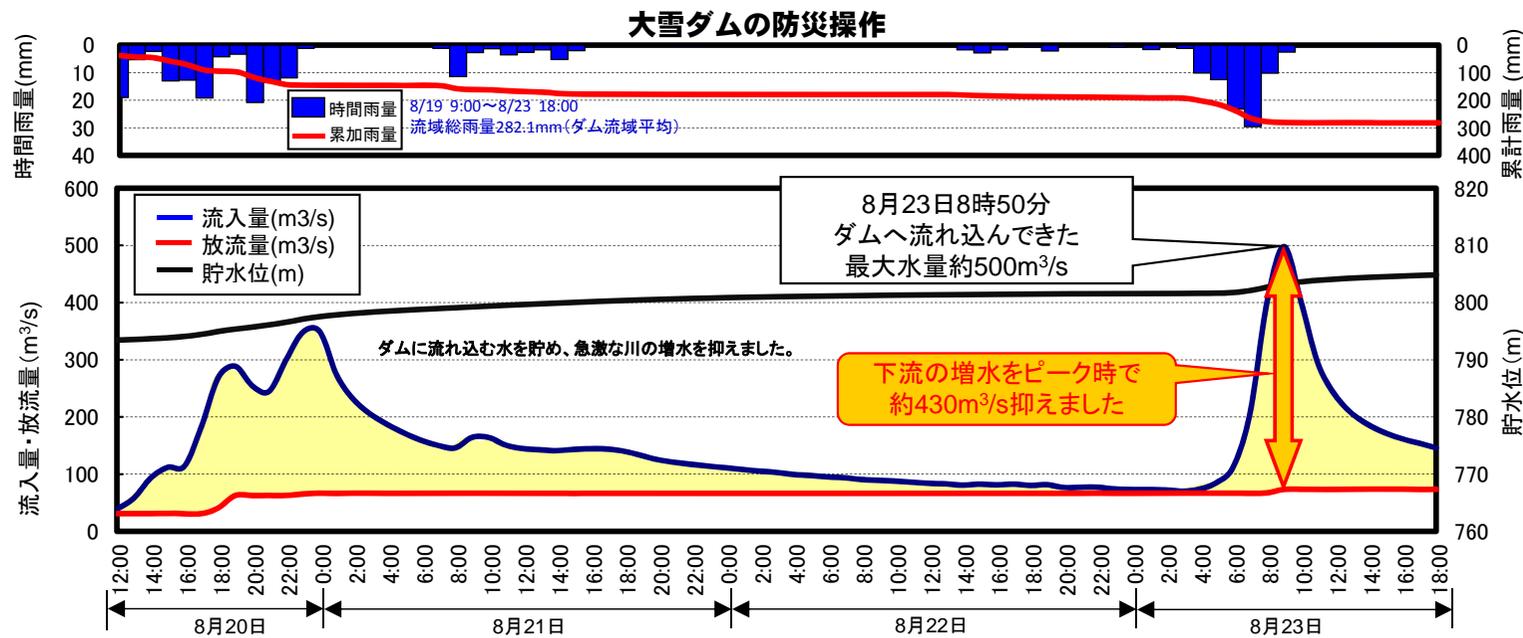
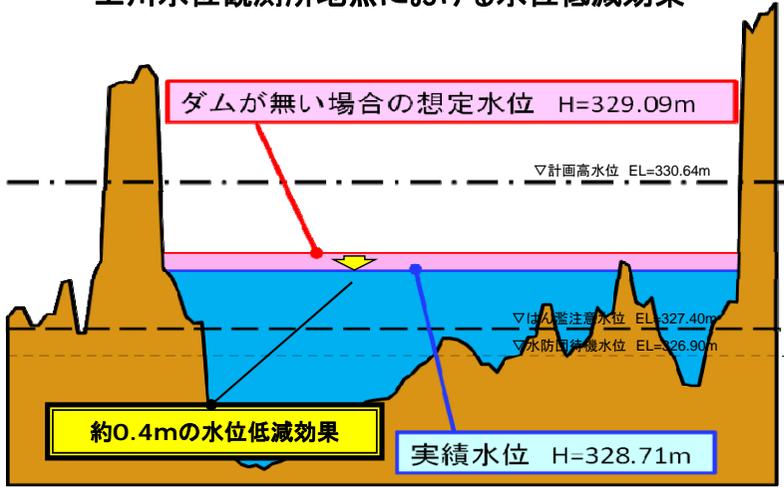
上川水位観測所地点における水位低減効果

- 平成28年8月台風第9号に伴う降雨により、大雪ダムにおいては、既往最大の流入量を観測しました。
- 大雪ダムの防災操作によって、下流河川の水位低減を図り、下流の上川町(上川水位観測所)では、水位を約0.4m低減させる効果があったものと推測されます。

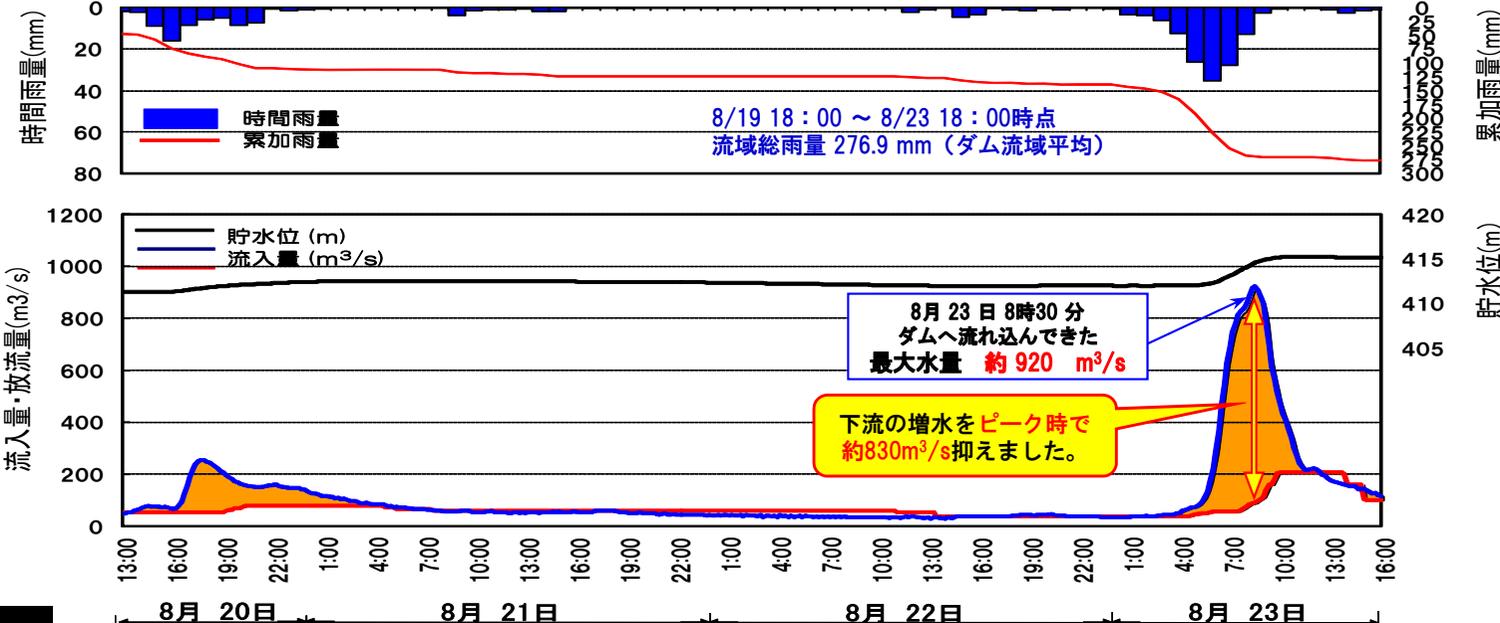
忠別ダムの防災操作

- 平成28年8月台風第9号に伴う降雨により、忠別ダムにおいては、既往最大の流入量を観測しました。
- 忠別ダムの防災操作によって、下流河川の水位低減を図り、下流の東川町(暁橋水位観測所)では、水位を約0.9m低減させる効果があったものと推測されます。
- 仮にダムが整備されていないならば、避難判断水位*を上回る出水となったことが想定されます。

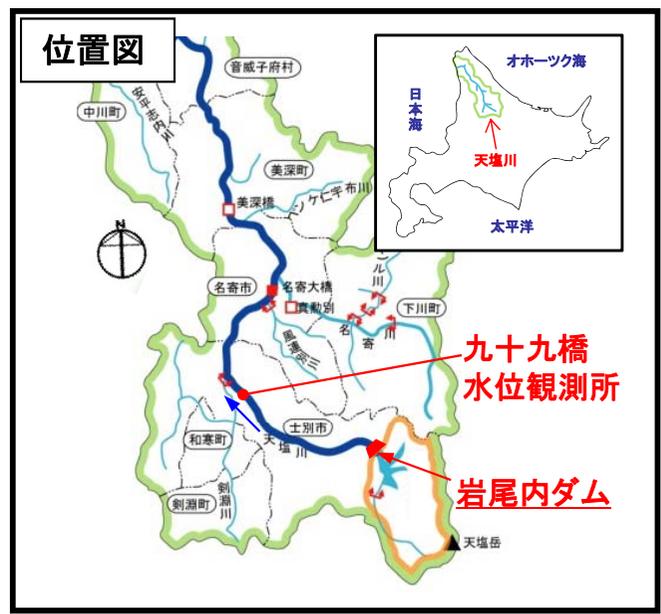
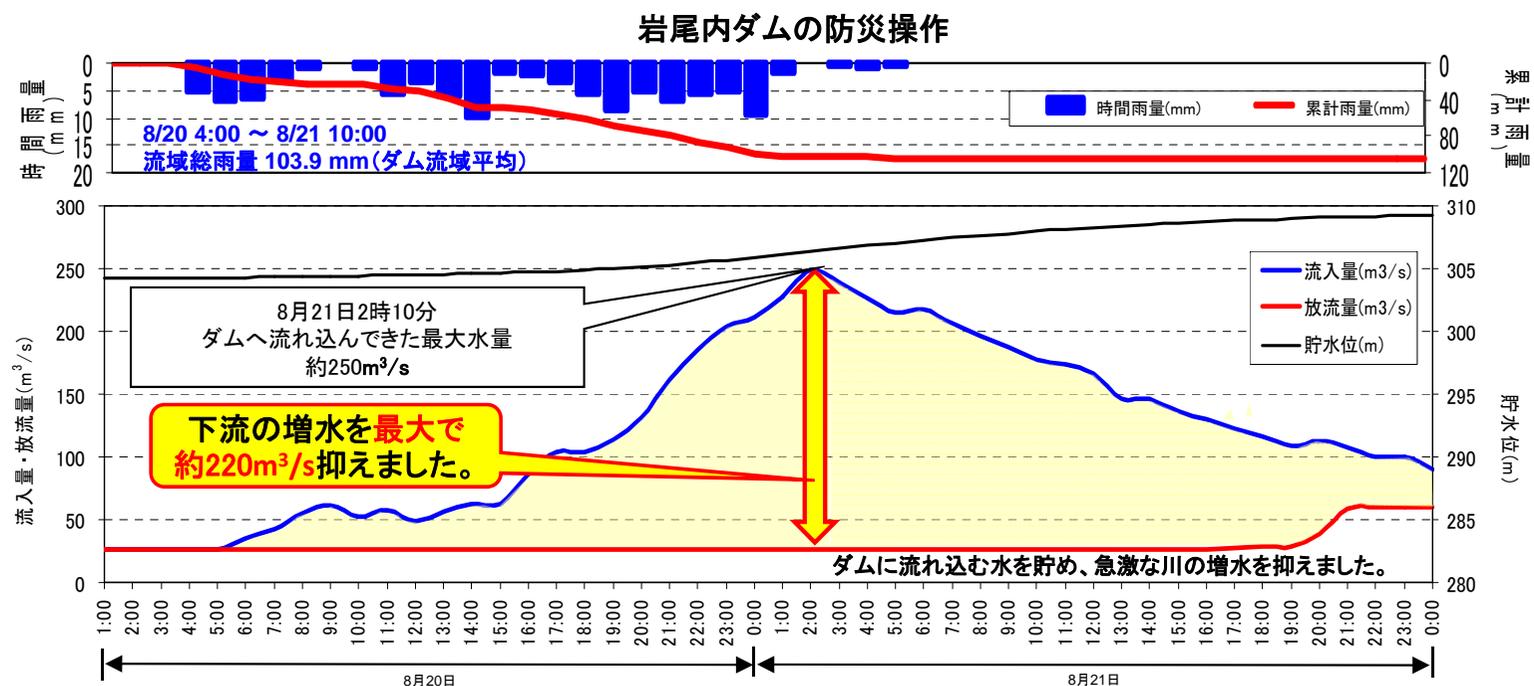
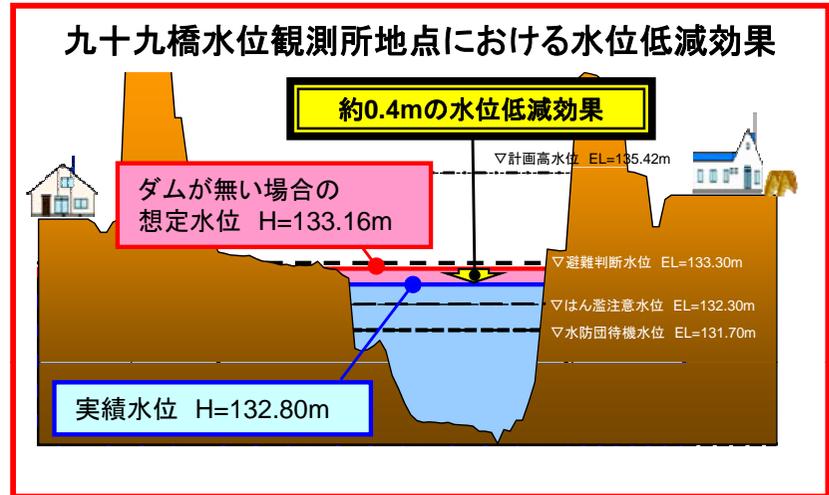
- 平成28年8月からの大雨により、岩尾内ダムにおいては、洪水量*を超える流入量を観測しました。
- 岩尾内ダムの洪水調節等によって下流河川の水位低減を図り、下流の士別市(九十九橋水位観測所)では、水位を約0.4m低減させる効果があったものと推測されます。

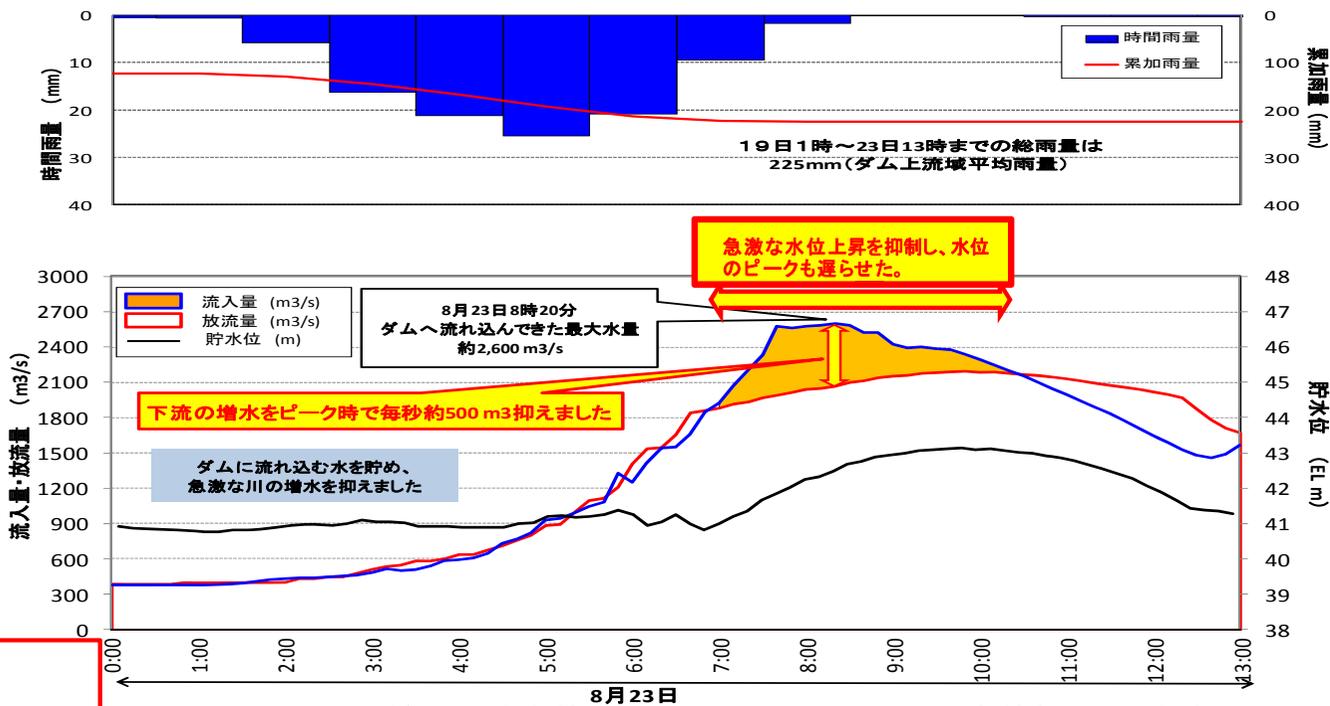
二風谷ダムの防災操作

- 平成28年8月19日～23日の台風第9号による降雨により、二風谷ダムにおいては、洪水量*を超える流入量を観測しました。
- 二風谷ダムの洪水調節等によって下流河川の水位低減が図られ、下流の平取町(平取水位観測所)では、水位を約0.5m低減させる効果があったものと推測されます。

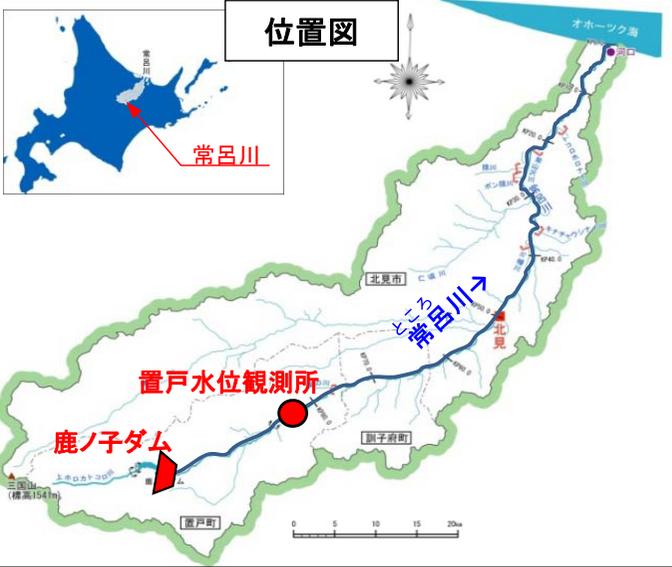
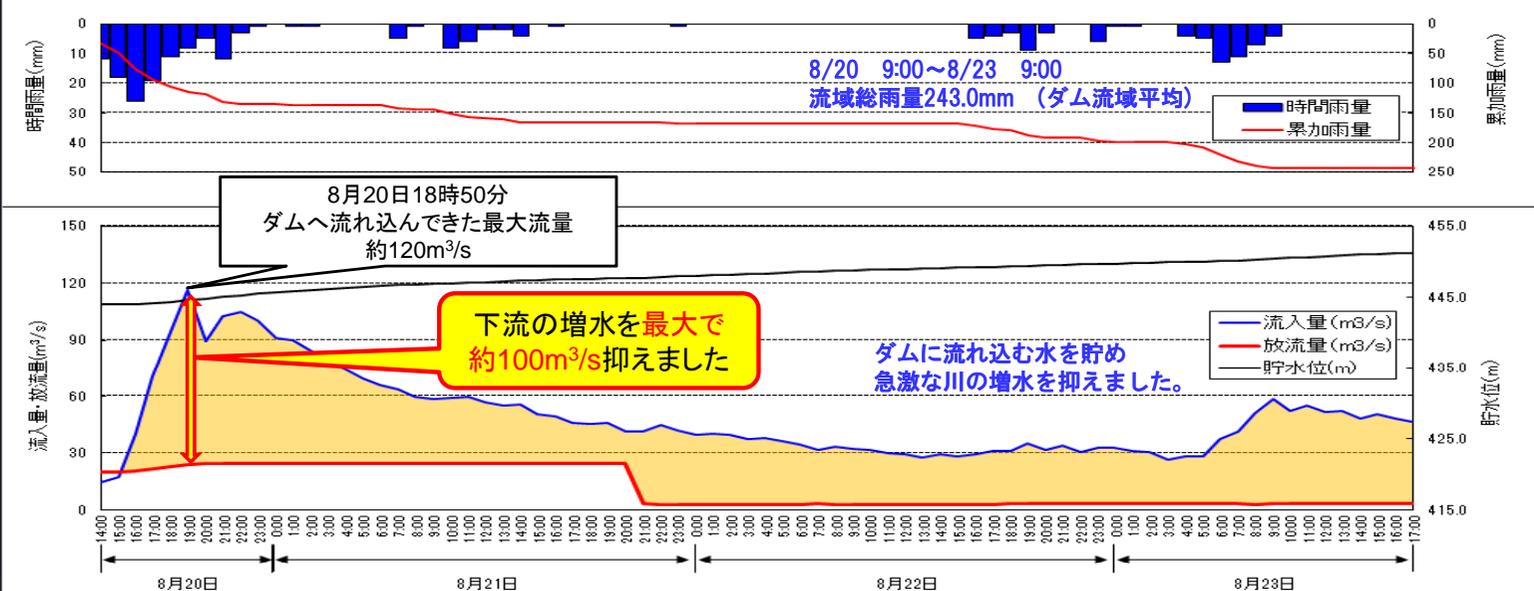
鹿ノ子ダムの防災操作

- 平成28年8月台風第9号、第11号に伴う降雨により、鹿ノ子ダムにおいては、洪水量*を超える流入量を観測しました。
- 鹿ノ子ダムの防災操作によって下流河川の水位低減を図り、下流の置戸町(置戸水位観測所)では、水位を約0.2m低減させる効果があったものと推測されます。
- 仮にダムが整備されていないならば、氾濫危険水位*を上回る出水となったことが想定されます。

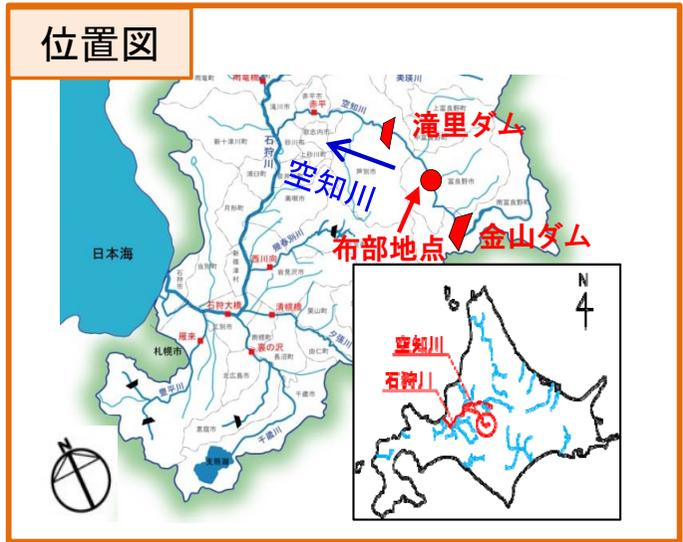
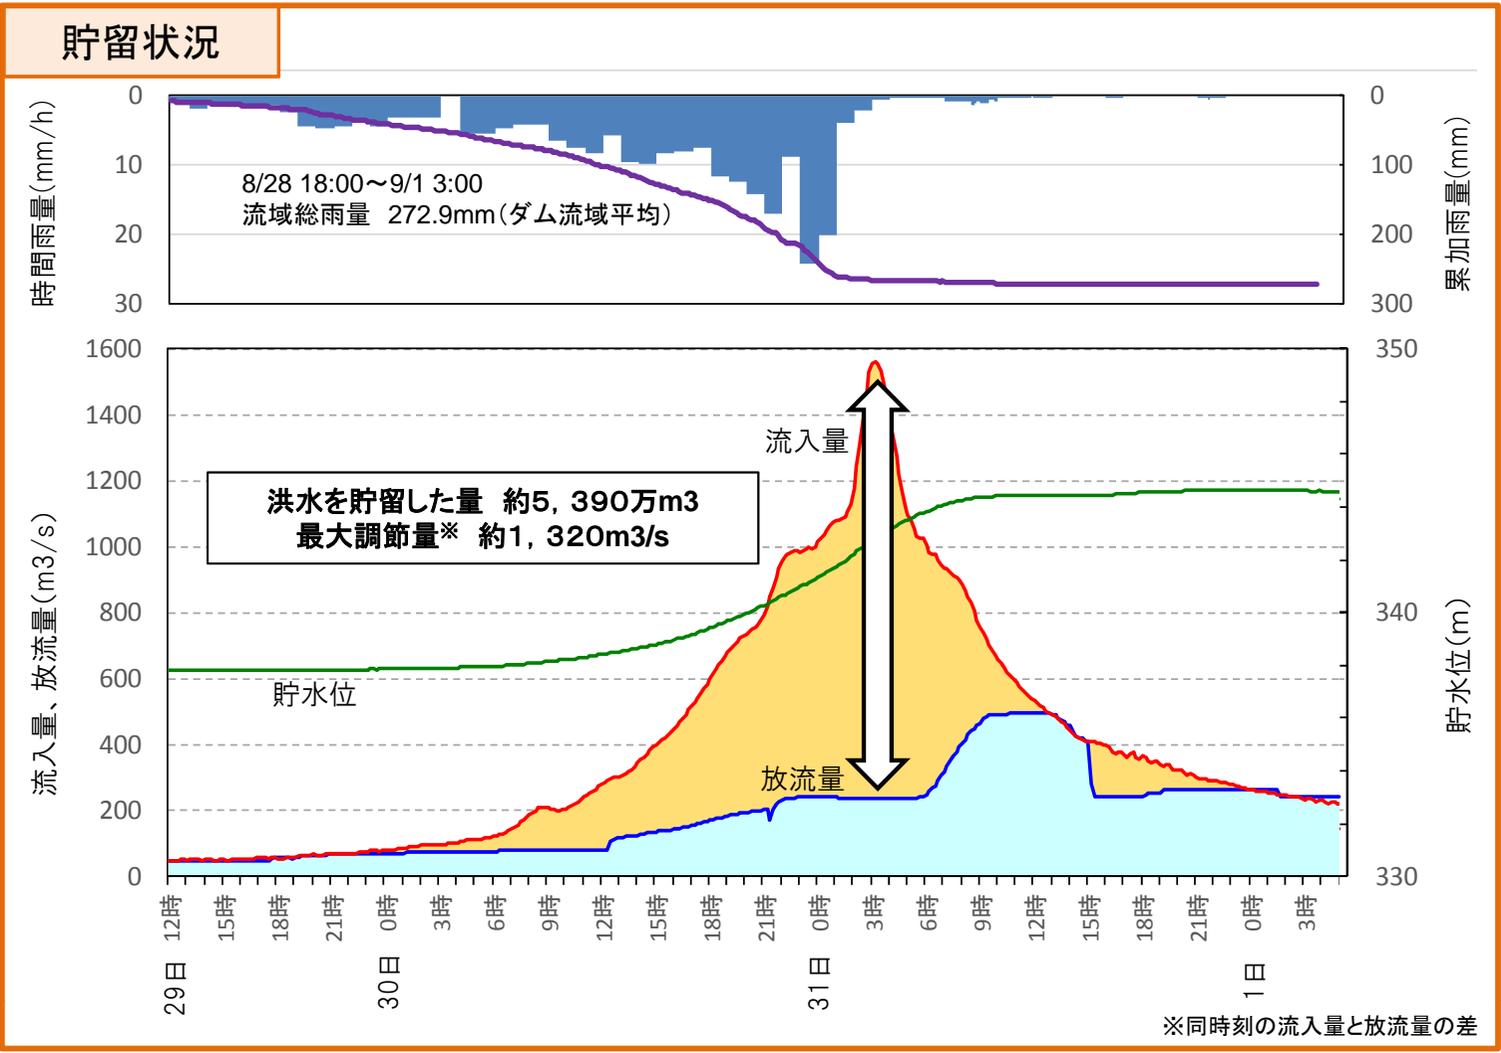
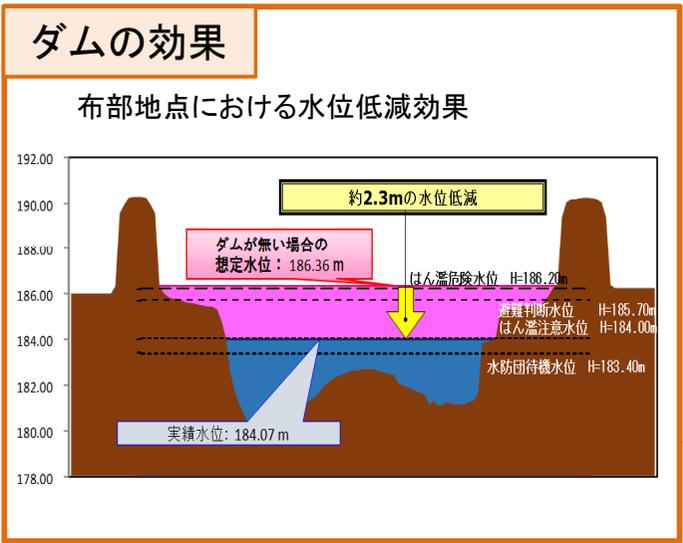
- 国土交通省北海道開発局管理の金山ダムでは、約5,390万m³の洪水を貯め込みました。(9月1日5時 時点)
- ダムが無かった場合、布部地点において約2.3m水位が高くなり、氾濫危険水位を上回っていたと推測され、洪水被害が発生するおそれがありました。

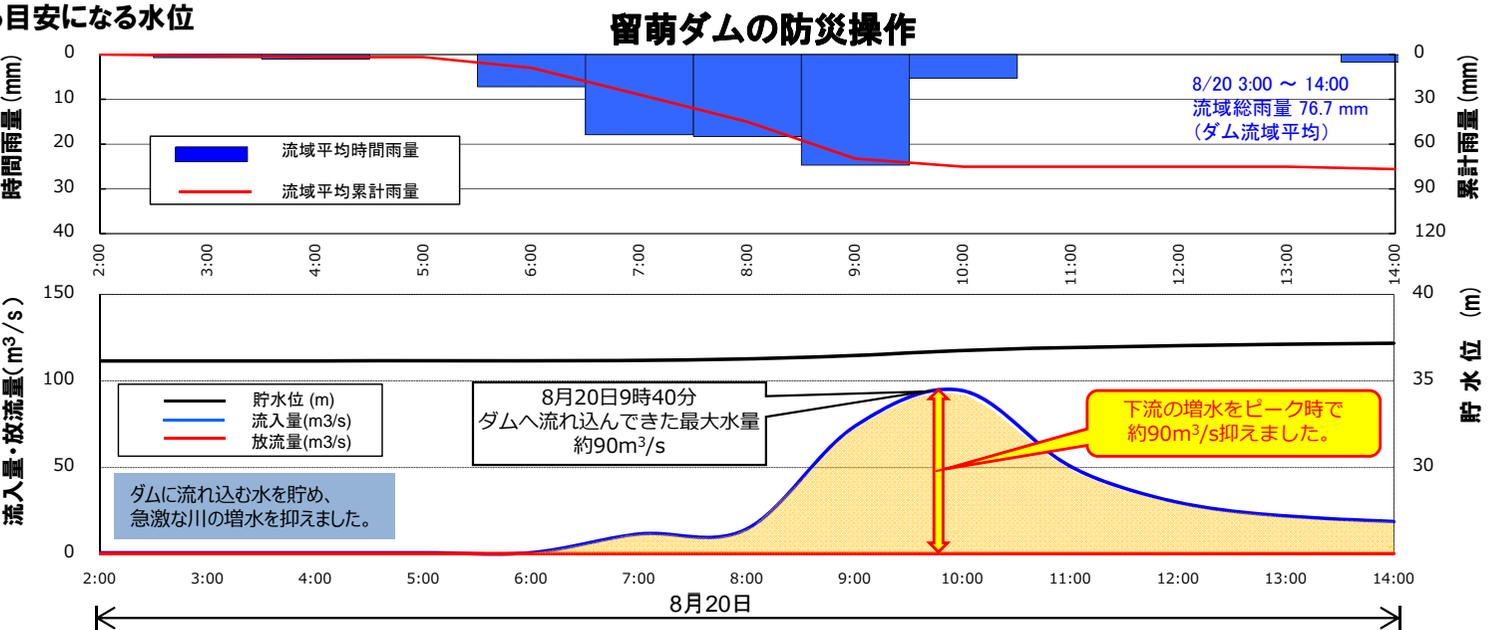
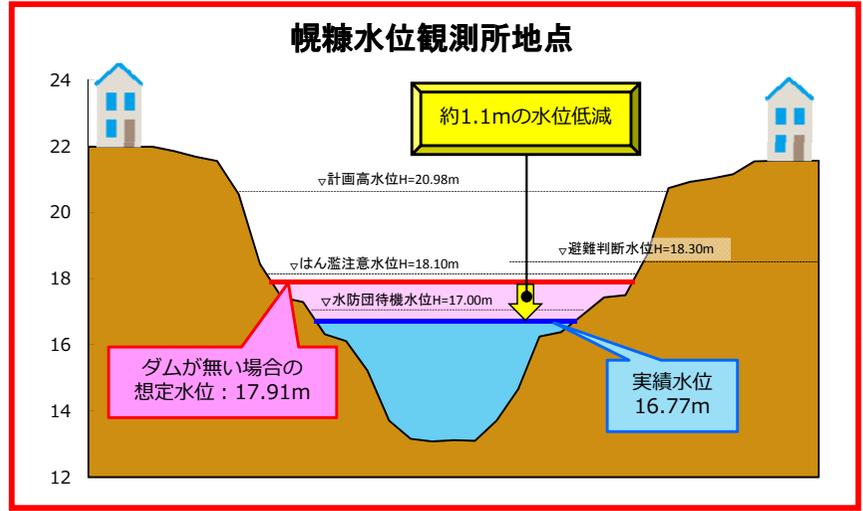
- 平成28年8月20日、前線の通過に伴う降雨により、留萌ダムにおいては、洪水量※を超える流入量を観測。
- 留萌ダムの洪水調節等によって下流河川の水防団待機水位を回り、下流の留萌市(幌糠観測地点)では、水防団待機水位※以下の水位に抑えることができました。
- 仮にダムが整備されていなければ、水防団待機水位※を上回る出水となったことが想定されます。

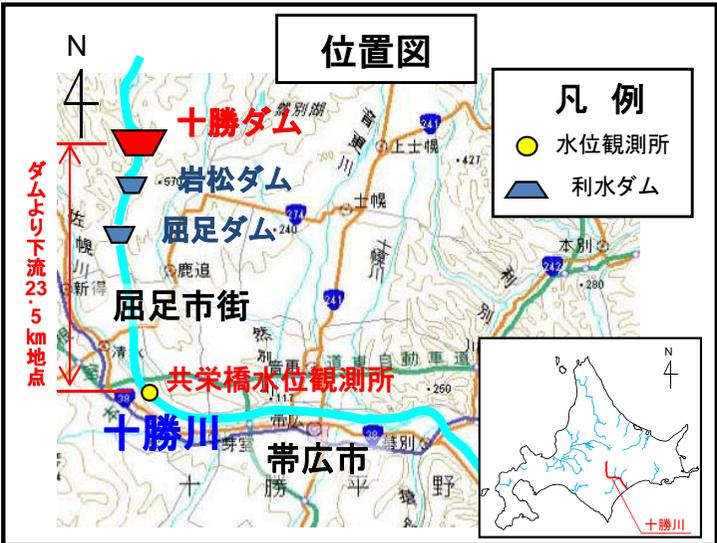
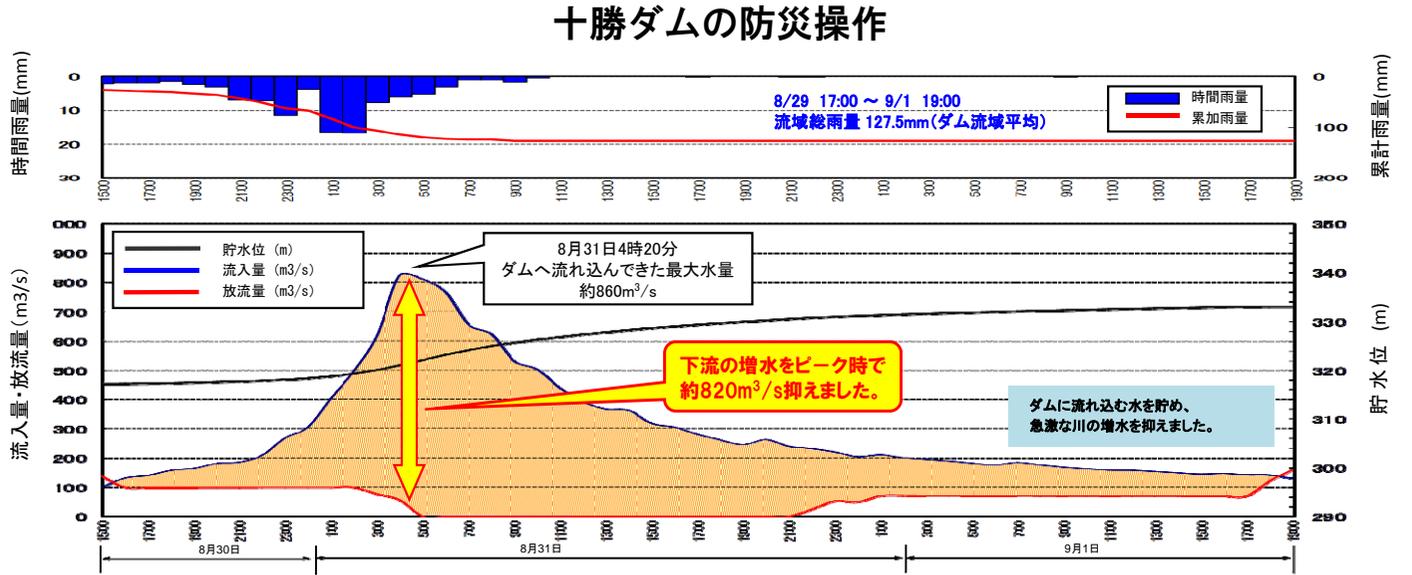
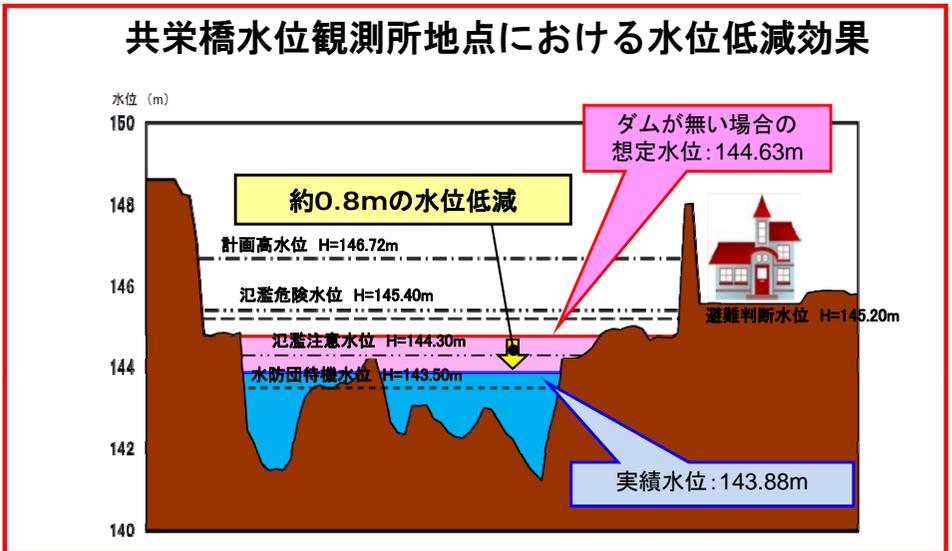
- 平成28年8月29日～9月1日の台風第10号に伴う降雨により、十勝ダムにおいては、洪水量を超える流入量を観測。
- 十勝ダムの防災操作によって、ピーク時で約820m³/sの水量を抑え、下流の清水町(共栄橋水位観測所)では、水位を約0.8m低減させる効果があったものと推測されます。
- 仮にダムが整備されていなければ、**氾濫注意水位***を上回る出水となったことが想定されます。

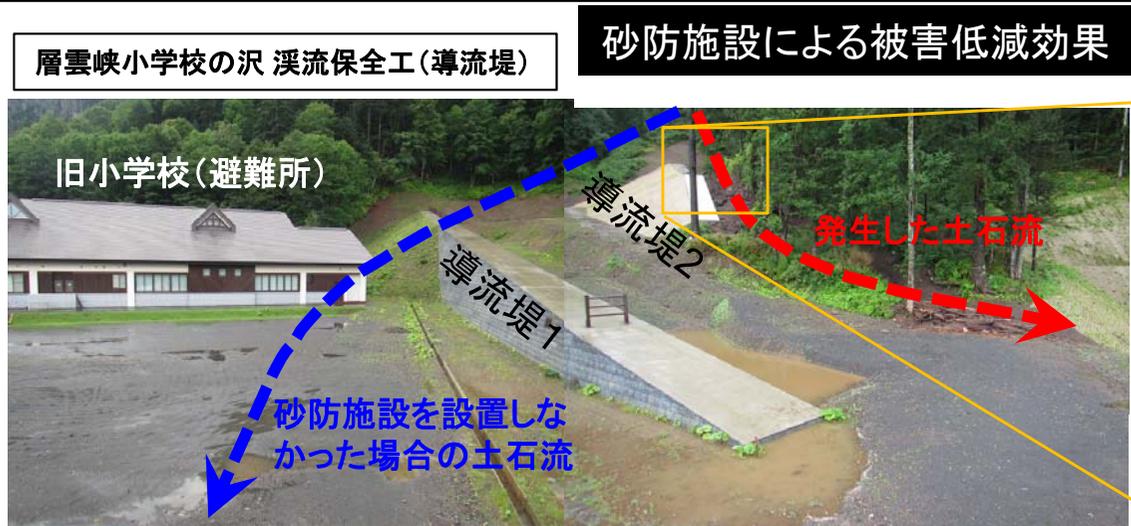
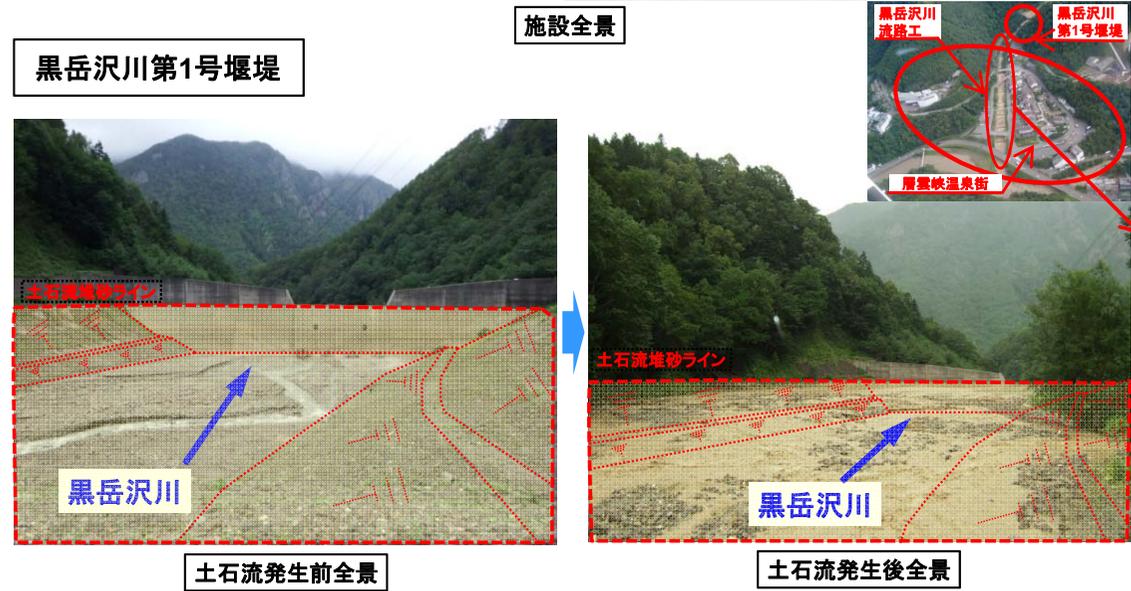
石狩川上流層雲峡地区は、急峻で脆弱な地形が多く、黒岳沢川や層雲峡小学校の沢など土石流危険渓流が存在し、豪雨による土石流の発生や土砂流入による土砂災害の防止・軽減を目的に砂防施設整備を順次進めています。今回の土石流発生では砂防施設が効果を発揮し、仮に砂防施設が整備されていなかった場合、層雲峡温泉街や地区唯一の避難所である旧小学校が被災したと想定されます。

黒岳沢川第1号堰堤で土石流を捕捉し土砂流出を防止することで、下流の層雲峡温泉街を保全
