## 平成 28 年台風第 7 号による降雨に伴う出水の概要

# 平成28年 台風第7号による降雨に伴う 出水の概要

北海道開発局 建設部 河川管理課

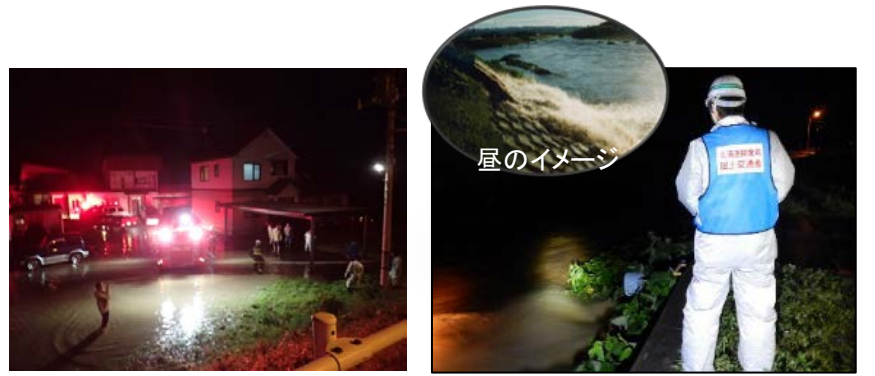
- 【排水機場の稼働状況と浸水の状況】
- ・音更川右岸において、町道等が浸水しました。
  - ・帯広開発建設部では、浸水被害を防ぐために10箇所の排水施設を稼働し、内水を排除しました。

左図○ 町道等の浸水状況(音更町)                      排水状況の確認

左図①～⑩ 稼働した排水機場一覧

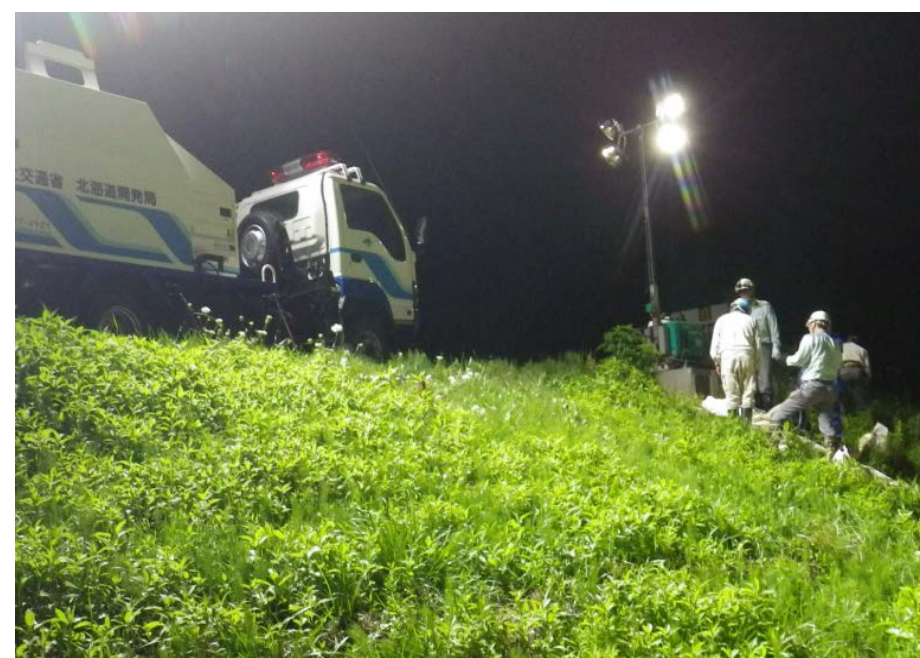
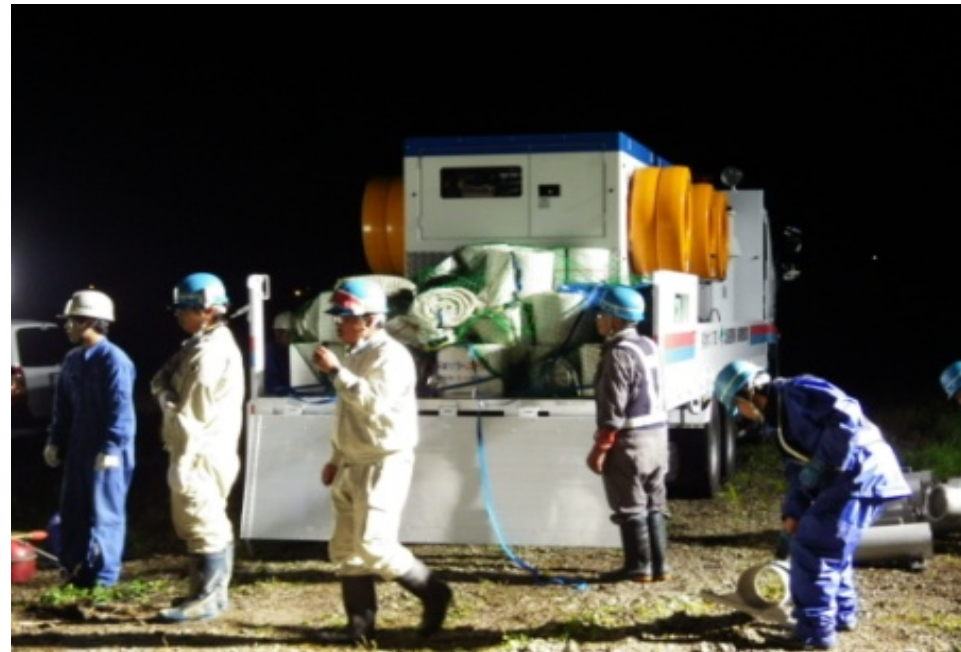
- 北海道開発局では、自治体からの要請を受けて、浸水被害発生箇所にポンプ車や照明車を派遣しました。自治体と協力して、迅速な災害復旧に努めました。
- 札幌開発建設部からは江別市に、帯広開発建設部からは足寄町に、そして網走開発建設部からは北見市、遠軽町及び湧別町に災害対策機械を派遣しました。

厚別第2号樋門における排水ポンプ車活動(江別市)

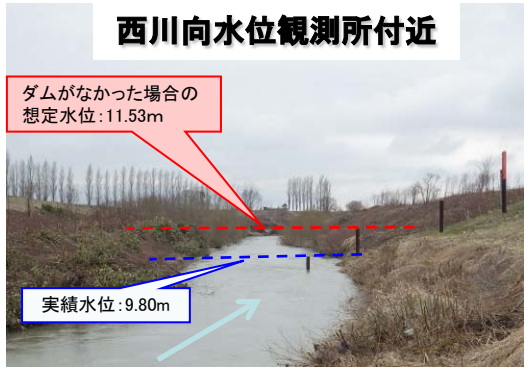
- 平成28年8月16日～17日の台風第7号による降雨により、桂沢ダムにおいては、洪水量を超える流入量を観測。
- 桂沢ダムの洪水調節等によって下流河川の水位低減を図り、下流の岩見沢市(西川向水位観測所)では、はん濫注意水位※以下の水位に抑えることができました。
- 仮にダムが整備されていなければ、はん濫注意水位※を上回る出水となったことが想定されます。

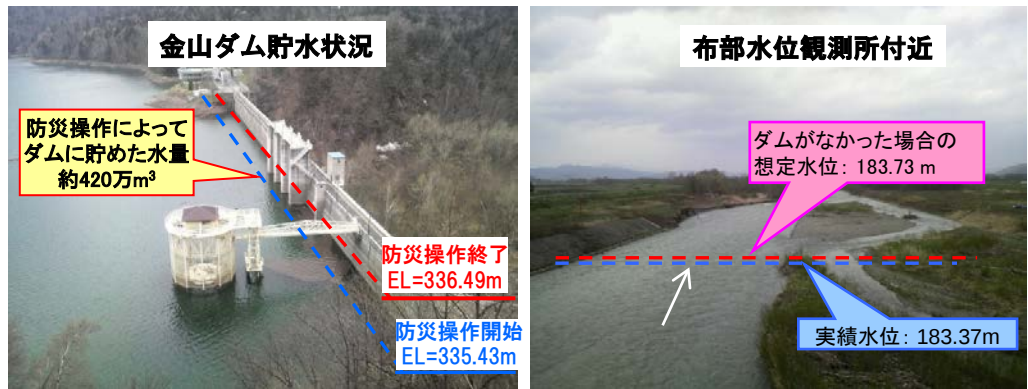
- 平成28年8月17日の台風第7号による降雨により、金山ダムにおいては、洪水量を超える流入量を観測。
- 金山ダムの洪水調節等によって下流河川の水位低減を図り、下流の富良野市(布部水位観測所)では、水防団待機水位※以下の水位に抑えることができました。
- 仮にダムが整備されていなければ、水防団待機水位※を上回る出水となったことが想定されます。

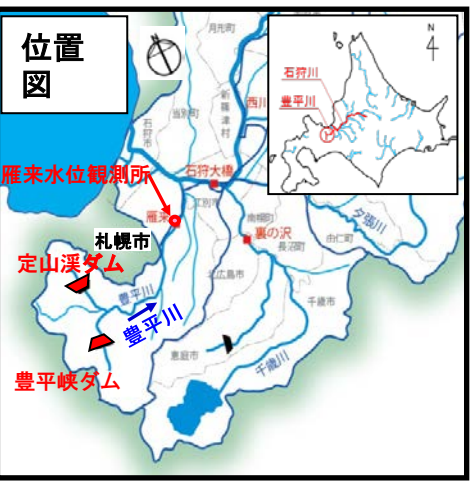
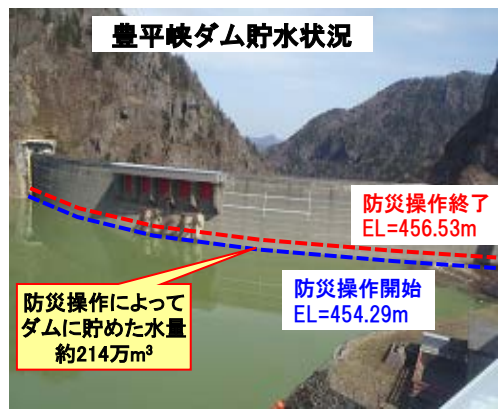
○平成28年8月16日～17日の台風第7号による降雨により、豊平峡・定山溪ダムにおいては、洪水量を超える流入量を観測。  
○豊平峡・定山溪ダムの洪水調節等によって下流河川の水位低減を図り、下流の札幌市(雁来水位観測所)では、はん濫注意水位※ 以下の水位に抑えることができました。  
○仮にダムが整備されていなければ、はん濫注意水位を上回る出水となったことが想定されます。

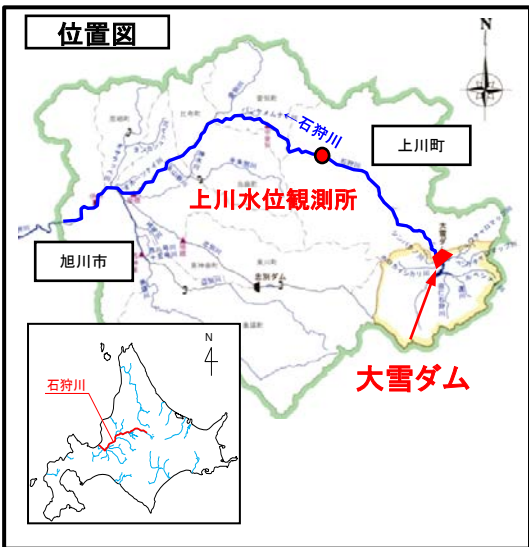
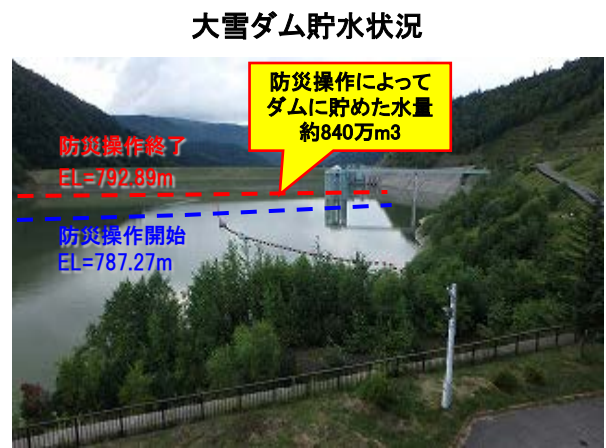
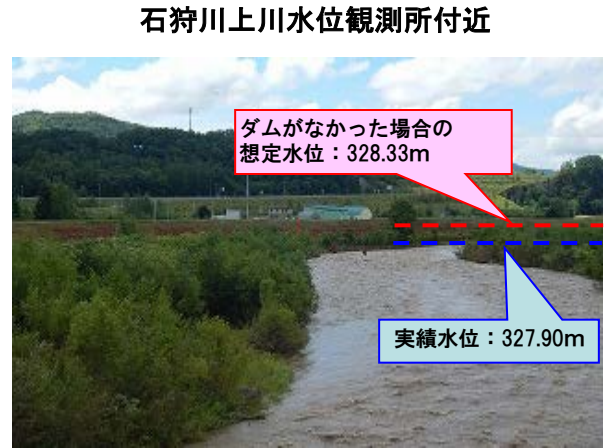
- 平成28年8月17日～18日の台風第7号による降雨により、大雪ダムにおいては、**既往2番目の流入量を観測。**
- 大雪ダムの洪水調節等によって下流河川の水位低減を図り、下流の上川町(上川水位観測所)では、**水位を約0.4m低減させる効果があったものと推測されます。**

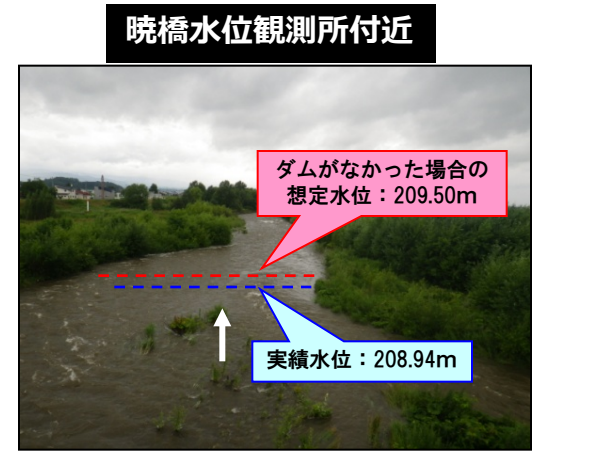
○平成28年8月17日～18日の台風第7号による降雨により、忠別ダムにおいては、洪水量を超える流入量を観測。  
○忠別ダムの洪水調節によって、下流河川の水位低減を図り、下流の東川町(暁橋水位観測所)では、水位を約0.6m低減させる効果があったものと推測されます。

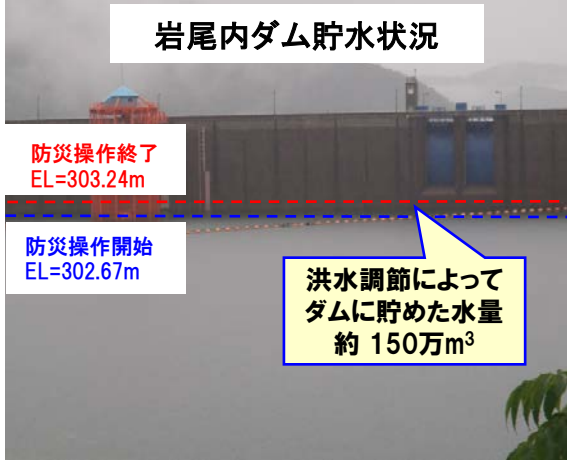
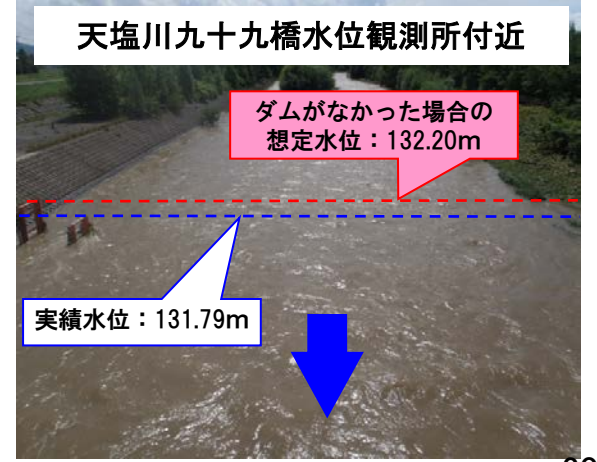
- 平成28年8月17日～18日の台風第7号による降雨により、岩尾内ダムにおいては、洪水量を超える流入量を観測。
- 岩尾内ダムの洪水調節等によって下流河川の水位低減を図り、下流の士別市(九十九橋水位観測所)では、水位を約0.4m低減させる効果があったものと推測されます。

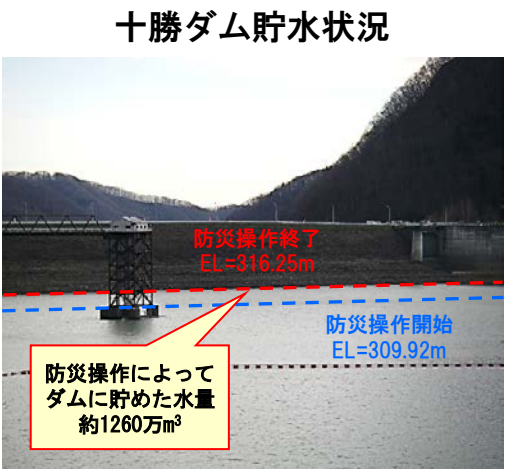
- 平成28年8月台風第7号に伴う降雨により、十勝ダムにおいては、既往3番目の流入量を観測。
  - 十勝ダムの洪水調節等によって下流河川の水位低減を図り、下流の清水町(共栄橋水位観測所)では、水位を約0.9m低減させる効果があったものと推測されます。
  - 仮にダムが整備されていなければ、水防団待機水位※を上回る出水となったことが想定されます。
- ※水防団待機水位：水防団が水防活動の準備を始める目安になる水位

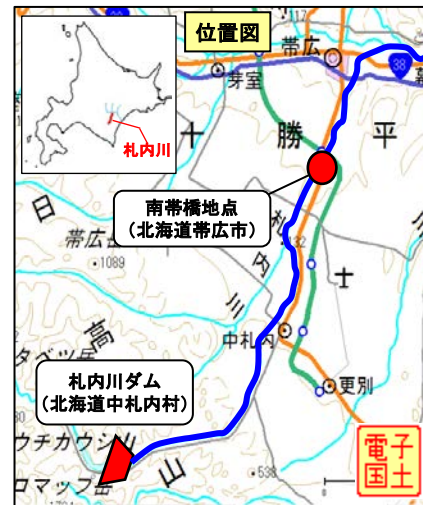
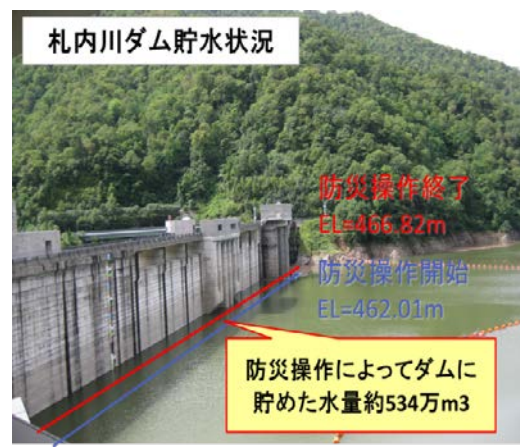
- 平成28年8月台風第7号に伴う降雨により、札内川ダムにおいては、洪水量を超える流入量を観測。
- 札内川ダムの洪水調節等によって下流河川の水位低減を図り、下流の帯広市(南帯橋水位観測所)では、水位を約0.5m低減させる効果があったものと推測されます。
- 仮にダムが整備されていなければ、はん濫注意水位※を上回る出水となったことが想定されます。

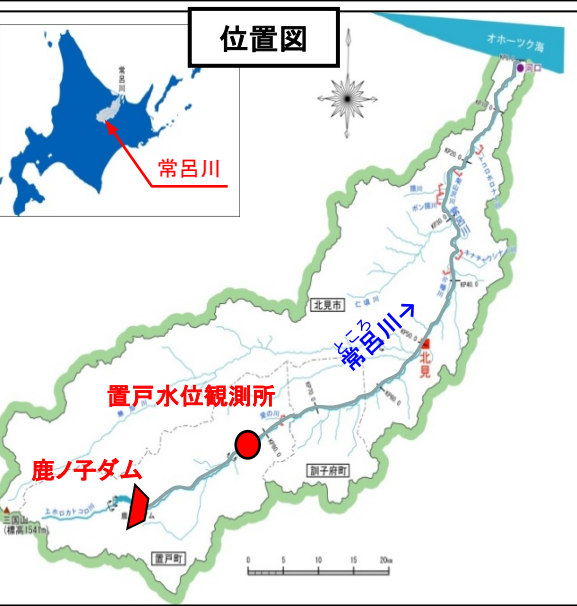
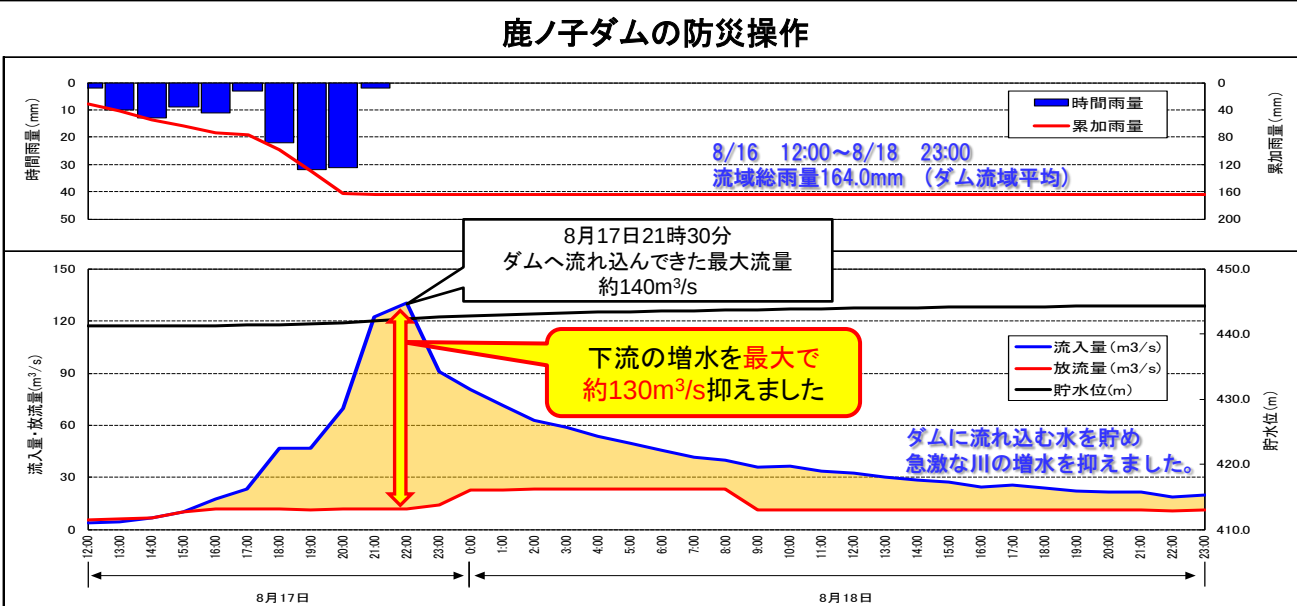
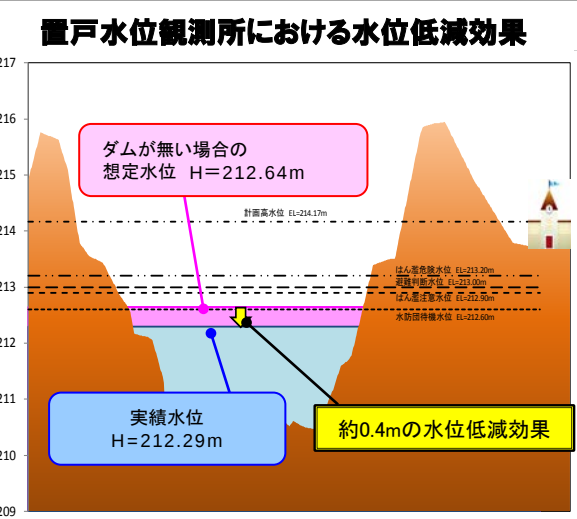
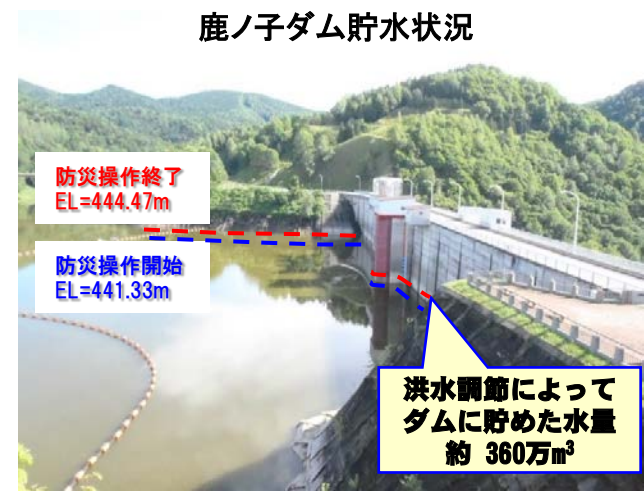
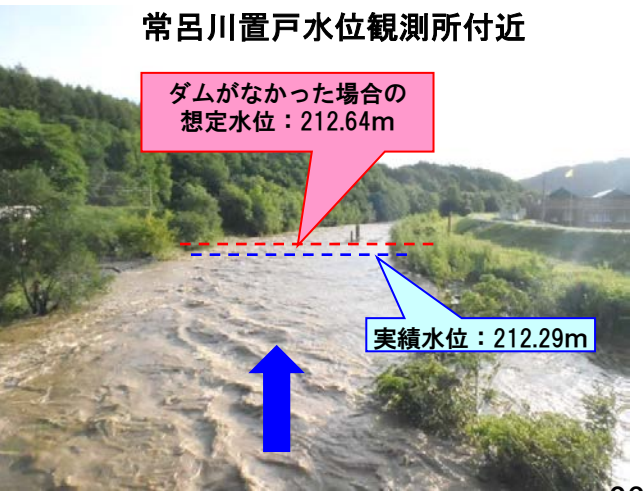
○平成28年8月台風第7号に伴う降雨により、鹿ノ子ダムにおいては、**既往最大の流入量を観測**。

○鹿ノ子ダムの洪水調節等によって下流河川の水位低減を図り、下流の置戸町(置戸水位観測所)では、**水位を約0.4m低減させる効果があったものと推測されます**。
