## 「現場ニーズと技術シーズのマッチング」 現場試行結果公表

国土交通省北海道開発局では、「建設現場の生産性向上」や「新技術の発掘」を推進し、新技術の開発促進・普及拡大を図ることを目的に、建設現場に係る課題（現場ニーズ）と企業等の新たな技術（技術シーズ）をマッチングさせる取組を行っています。この度、令和4年度にマッチングが成立し、令和5年度に現場試行を実施した4技術について現場試行結果を公表します。

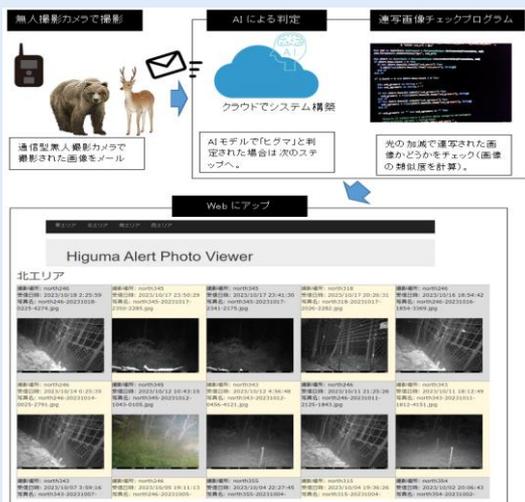
【システム概要】

技術名	クマアラートシステム【サンコーコンサルタント株式会社 札幌支店】
現場ニーズ概要	不審者やヒグマの園内侵入有無の状況判断材料として設置している監視カメラの確認作業について、「被写体内容の確認作業」や「維持管理（電池交換や点検等）」にかかるコスト及び人的負担が大きいことが課題となっている。監視カメラの確認作業や維持管理の省力化につながる技術を希望する。
技術シーズ概要	現地に設置された無人撮影カメラから送信された画像をAIで判別し、クマであればアラートメールを送信するシステム。 クマアラートシステムを補完するシステムとして、無人撮影カメラで撮影された全画像をwebで閲覧できるシステムを開発。本システムもリアルタイムで更新されるので、AIが逃してしまったクマ画像をチェックすることができる。

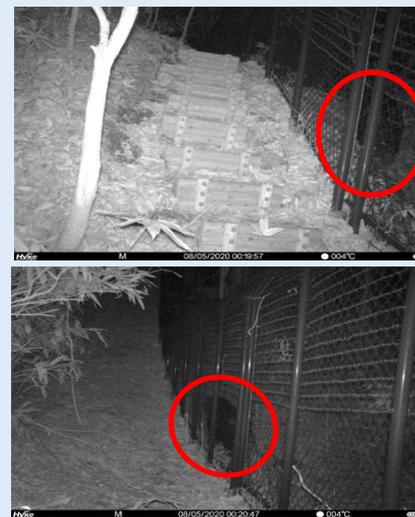
【AIによるクマの判定例】

技術の成立性	・現場ニーズの要求を満足した。 ・連写画像の誤送信が改善され、確認作業の効率化につながった。
実用化	・作業効率の改善、ヒグマ判定精度の確保の目的を達成しており、実用ベースで運用可能。
活用効果	・ヒグマの判定精度は最終モデルでは98.9%であり、2カ所のカメラでヒグマが撮影されれば、99.99%ヒグマの出没を把握できる。
生産性	・従来のシステムより精度が向上し、連写画像の誤送信も改善されている。当システムの導入によって、1日500枚以上の確認作業が30枚程度で済み、確認作業の効率化につながる。
将来性	・公園の性質上、クマの侵入に関して見逃す事はできないため、精度が100%でないシステムのみ頼るのは現状難しい。

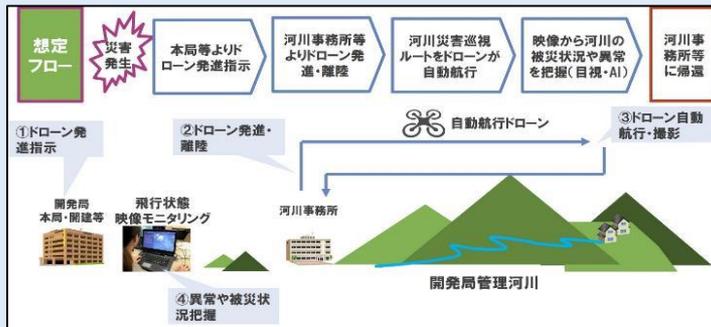
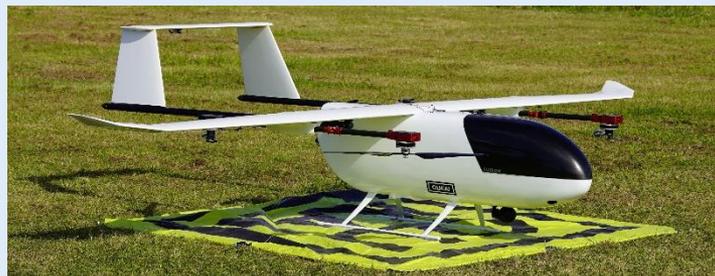
【ドローン技術の概要】

防災ドローンを自動で航行できるため、人によるドローン操作が不要である。また、ドローンによって河川の現地状況を自動撮影でき、撮影した動画・画像はLTE通信等を活用して、ライブ配信・共有することができる。

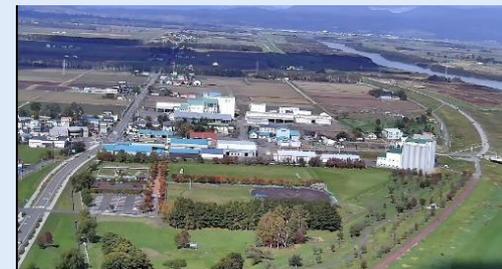
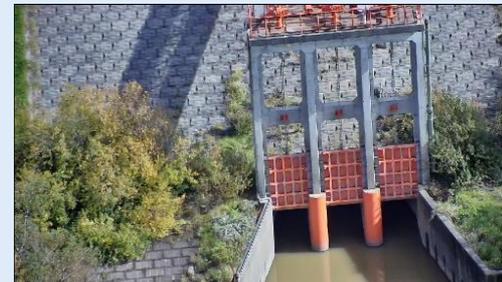
【現場試行状況の写真】

従来技術 (職員による点検)	新技術 (防災向け自動航行ドローン)	評価
経済性	—	・ドローンの機体や運行管理費等のシステムの導入費用及び運用費用が増加する一方、車両燃料費や巡視員の人件費等が低減する。	—〔—〕 ・導入コスト、維持管理コストが新たにかかる。
工程	・エリアごとに車等で堤防上から巡視。 ・管理区域全域の調査に半日程度必要であり、人員の確保が難しい場合はさらに時間を要する。	・パトロール車による巡視では確認できなかったエリアの状況をより迅速に確認できた。 ・巡回ルートの安全性を確認する必要が無いため、被災箇所発見後の迅速な対応が可能となった。	<b>A〔従来技術より大幅に優れる〕</b> ・地上を走行する巡視よりも速やかに確認ができ、さらに複数台が同時飛行することが可能となるため、管理河川全域において迅速、効率的な河川巡視が可能である。
品質・ 出来形	・堤防上から見通しが悪い河岸などについては、被災状況を十分に把握することが難しい。	・遠方の施設等でもズームにより確実に状況を把握することができた。 ・パトロール車の巡視では確認が難しいエリアもドローンにより上空から撮影ができた。 ・自動航行により、誰でも同じレベルで映像を取得することができた。	<b>A〔従来技術より大幅に優れる〕</b> ・迅速な現地状況の把握が可能。 ・陸上からの目視では確認できない箇所についても状況把握が可能。
安全性	・被災箇所へ立ち入るため、二次災害の危険がある。	・巡回中における二次災害の発生を防ぐことが可能となった。 ・現場や周辺道路、堤内地等を広域で情報収集が可能となり、安全性が高まった。	<b>A〔従来技術より大幅に優れる〕</b> ・従来技術と同等以上の安全性確保が可能であることが確認できた。
施工性	・陸上からの調査のため、被災規模が大きい場合、全容把握に空撮を手配するなど時間がかかる。	・VTOLの自動航行を活用することで、ドローン操作の人員を確保する必要が無く、また従来技術と比べ巡視員を派遣する必要がない。 ・より広域をより短時間で受信が可能となるため、施工性が高まる。	<b>B〔従来技術より優れる〕</b> ・飛行ルートを事前に設定することで速やかな飛行が可能。 ・目視外の自動飛行については、河川区域内において緊急的に使用することは制度上困難である。 ・降雨や強風時の運用が出来ないため、活用出来る場面が限られる。

技術の成立性	・機能としては十分に満足できた。
実用化	・法制度や気象等の制約はあるものの、機能としては十分に実用に耐えられるものであることが確認できた。
活用効果	・巡視時間の短縮やより広域なエリアの巡視が可能となり、巡視の効率化、省人化が実現できる。 ・巡視職員が二次被害に遭うことを避けることができる。
生産性	・地盤計測やオルソ写真の同時取得も可能である。 ・制度改正及び機体性能の向上（荒天時の運用）を期待する。
将来性	・降雨、強風下での運用が難しいので、機体性能の向上が必要。

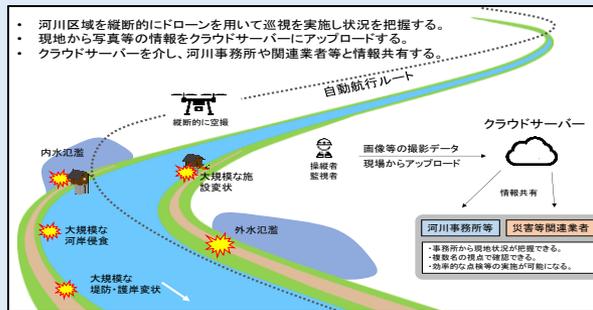
【技術の概要図】

出水や地震による大規模な堤防や河川構造物の変状、河岸侵食・崩落、河道変化等の発生の有無を迅速に把握するために、ドローンによる巡視を実施する。撮影した画像等の情報は、クラウドサーバー等に現地からアップロードし、迅速に情報共有する。

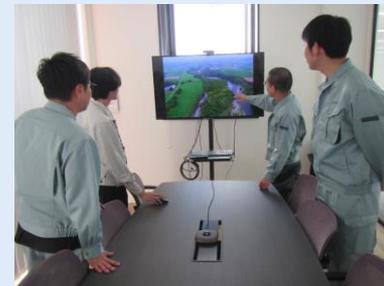
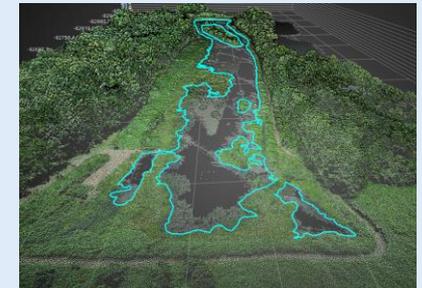
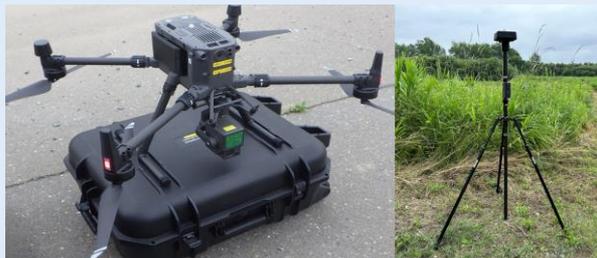
【現場試行状況】

従来技術 (職員による巡視)	技術シーズ (ドローンによる迅速な巡視と状況把握)	評価
経済性	—	—	—[—]
工程	<ul style="list-style-type: none"> <li>・エリアごとに車等で堤防上から巡視。</li> <li>・管理区域全域の調査に半日程度必要であり、人員の確保が難しい場合はさらに時間を要する。</li> </ul>	<ul style="list-style-type: none"> <li>・撮影は延長10kmに対して1.5~2時間程度を要し、従来より作業時間は長くなった。</li> <li>・計測は500,000㎡に対して1時間程度を要した。</li> </ul>	<b>C【従来技術と同等】</b> <ul style="list-style-type: none"> <li>・飛行距離が短いため、延長が長い区間では時間がかかる。</li> <li>・計測は従来より迅速かつ高精度に行う事ができた。</li> </ul>
品質・出来形	<ul style="list-style-type: none"> <li>・堤防上から見通しが悪い河岸などについては、被災状況を十分に把握することが難しい。</li> </ul>	<ul style="list-style-type: none"> <li>・縦断的に河川区域を飛行することで広範囲かつ的確に現地状況を確認できた。</li> <li>・無堤区間等のアクセスが困難な箇所や樹木が繁茂して見通しがきかない箇所も確認できた。</li> <li>・計測精度は5cm程度、水面標高の計測精度は5~10cmを確認。</li> </ul>	<b>A【従来技術より大幅に優れる】</b> <ul style="list-style-type: none"> <li>・陸上からは目視確認が困難な箇所も確認可能。</li> <li>・計測精度が確保されており、迅速かつ正確に災害規模の把握が可能。</li> </ul>
安全性	<ul style="list-style-type: none"> <li>・被災箇所へ立ち入るため、二次災害の危険がある。</li> </ul>	<ul style="list-style-type: none"> <li>・堤防上からの空撮が可能のため、安全な場所からの状況把握ができた。</li> <li>・地震時等は堤防天端等を移動することなく、安全な場所から実施できた。</li> </ul>	<b>A【従来技術より大幅に優れる】</b> <ul style="list-style-type: none"> <li>・被災箇所に立ち入らなくても状況把握ができ、従来技術より安全性が高い事が確認できた。</li> </ul>

技術の成立性	<ul style="list-style-type: none"> <li>・計測については十分効果が確認できた。</li> <li>・延長が長い区間の撮影はもう少し工夫が必要。</li> </ul>
実用化	<ul style="list-style-type: none"> <li>・令和6年4月から提供可能。</li> </ul>
活用効果	<ul style="list-style-type: none"> <li>・目視では確認しきれない河岸などの確認が可能であった。</li> <li>・被災箇所における安全性が向上した。</li> <li>・被災規模の迅速かつ正確な現状把握が可能であった。</li> </ul>
生産性	<ul style="list-style-type: none"> <li>・災害規模の把握において、効率化、高度化が確認された。</li> <li>・UAVは機能により飛行距離が制限されるため、延長が長い場合は効率化の効果が低い。</li> </ul>
将来性	<ul style="list-style-type: none"> <li>・災害規模調査における活用に適している。</li> <li>・延長が長い区間での活用については改善が必要。</li> </ul>

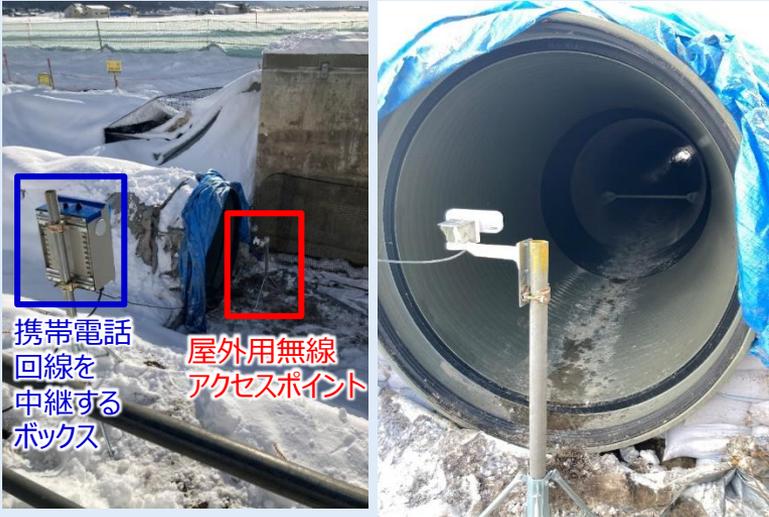
技術名	不感地帯向け通信ソリューション【株式会社GRIFFY企画本部】	
現場ニーズ概要	立会業務を遠隔地からインターネットを経由して机上のパソコンやタブレット端末等のデジタル技術を利用して行っている。しかし、インターネット不感地帯では利用できない課題があるため、不感地帯でもビデオ通話等リモートが可能なデジタル技術を求めるものである。	
技術シーズ概要	モバイル通信網エリア内に敷設するモバイルルーター、また利用可能な通信網が無い場合には衛星通信システムを起点として、Wi-Fi機器を設置することにより、不感地帯の多様な現場環境に応じ、安定的に稼働させることができる通信環境の構築を行い、当社提供の遠隔臨場システム「Gリポート」を通じ、映像・音声による双方向コミュニケーションを可能とする。	
試行状況	<p style="text-align: center;">【設置状況】</p>

<p>携帯電話回線を中継するボックス</p> <p>屋外用無線アクセスポイント</p>	<p style="text-align: center;">【遠隔臨場による映像共有】</p>
