平成30年7月2日からの大雨による 出水の概要（速報版）

平成30年7月2日からの大雨による 出水の概要

平成30年7月4日
北海道開発局 建設部 河川計画課

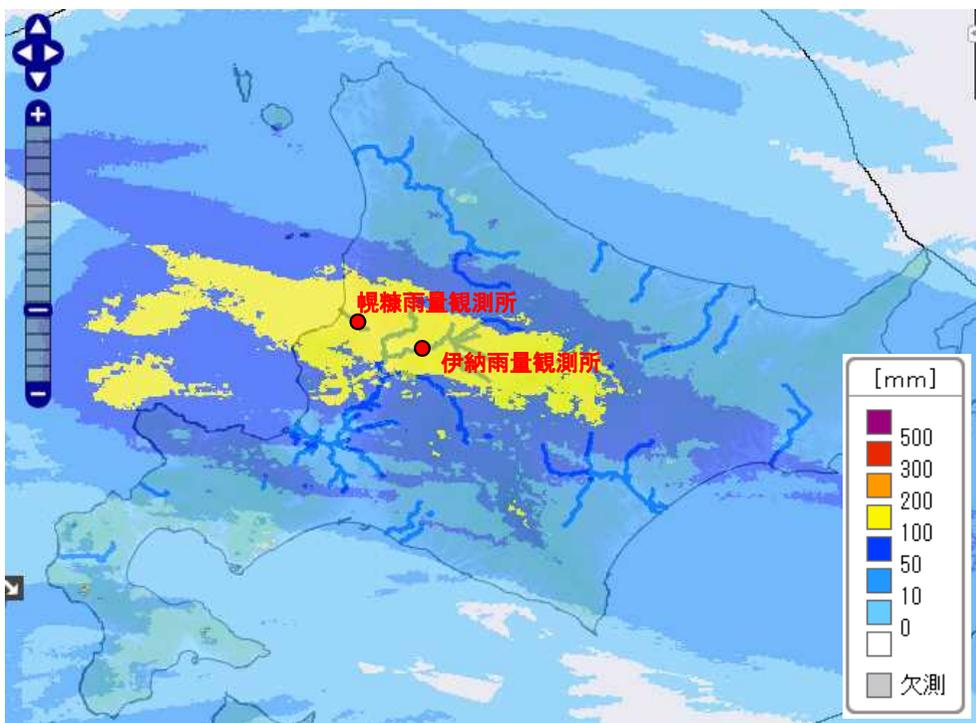
○7月2日から北海道付近に停滞する前線により、上川・空知・留萌管内を中心に大雨となり、河川のはん濫等が発生しました。石狩川の上流部の**伊納雨量観測所(国交省)**で163mm、留萌川の**幌糠雨量観測所(国交省)**で**178mm**を観測しました。

累加雨量
(7月2日0時から3日16時)

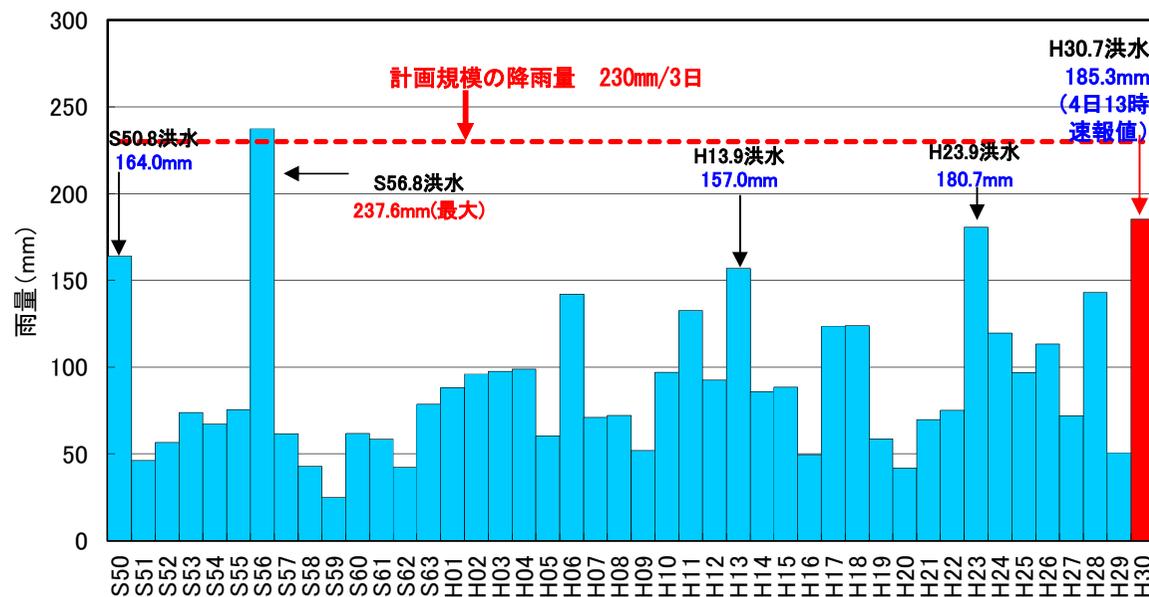
石狩川上流(伊納)における年最大流域平均雨量

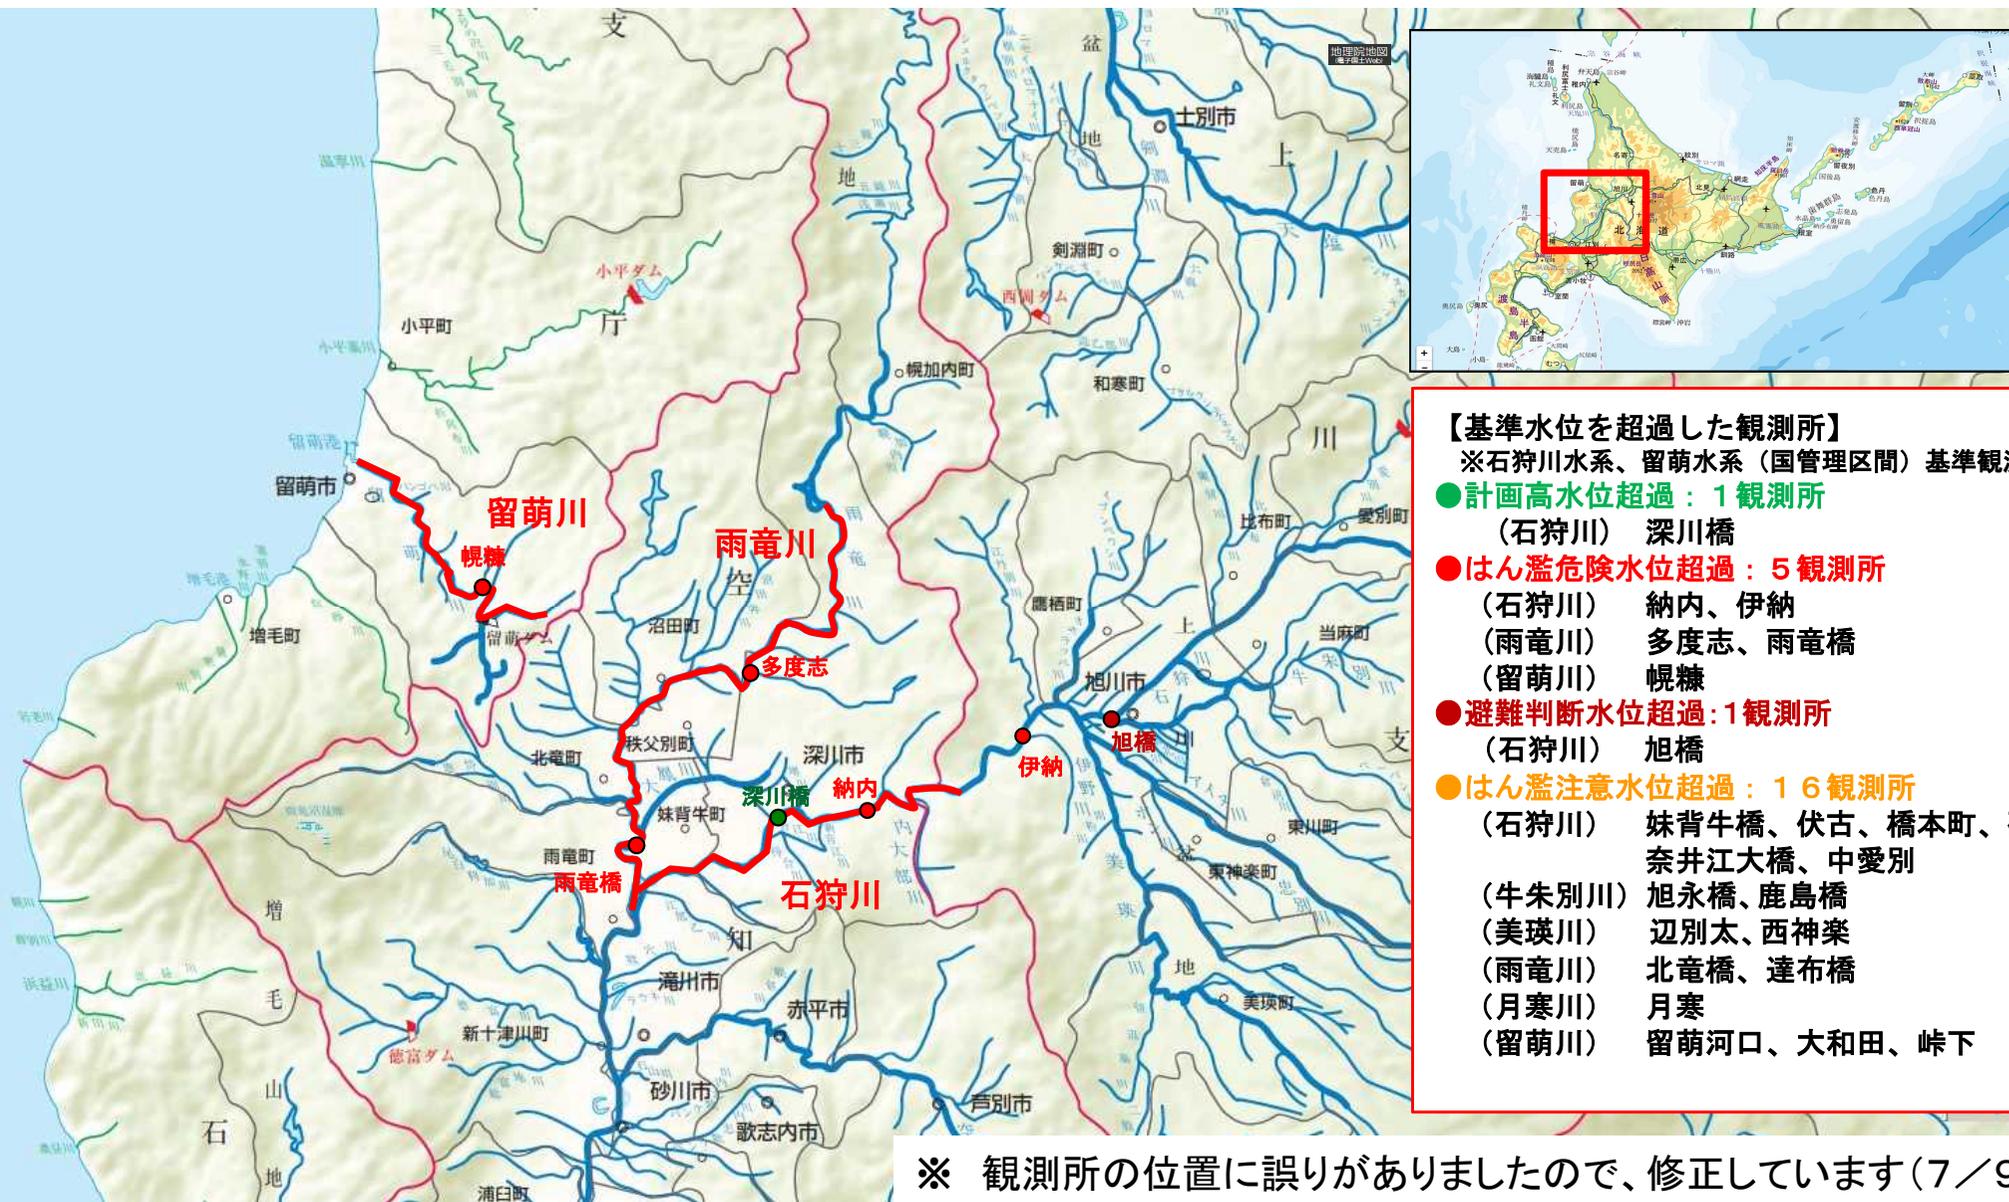
○平成30年7月2日からの大雨により、石狩川水系、留萌川水系のうち国管理区間の水位観測所では、**計画高水位超過1観測所、はん濫危険水位超過5観測所、避難判断水位超過1観測所、はん濫注意水位超過16観測所**を記録する出水となりました。

- 【基準水位を超過した観測所】**
 ※石狩川水系、留萌水系（国管理区間）基準観測所のみ
- **計画高水位超過：1観測所**
 (石狩川) 深川橋
 - **はん濫危険水位超過：5観測所**
 (石狩川) 納内、伊納
 (雨竜川) 多度志、雨竜橋
 (留萌川) 幌糠
 - **避難判断水位超過：1観測所**
 (石狩川) 旭橋
 - **はん濫注意水位超過：16観測所**
 (石狩川) 妹背牛橋、伏古、橋本町、砂川橋
 奈井江大橋、中愛別
 (牛朱別川) 旭永橋、鹿島橋
 (美瑛川) 辺別太、西神楽
 (雨竜川) 北竜橋、達布橋
 (月寒川) 月寒
 (留萌川) 留萌河口、大和田、峠下

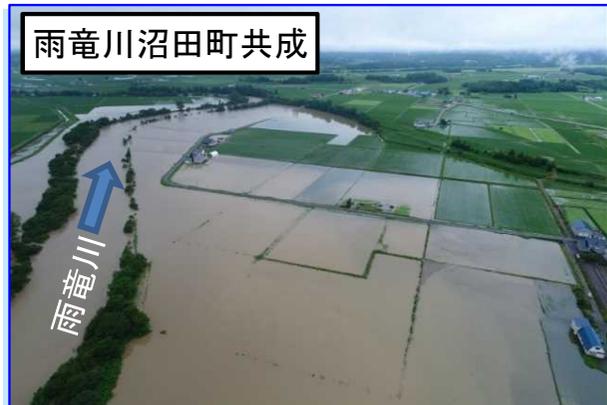
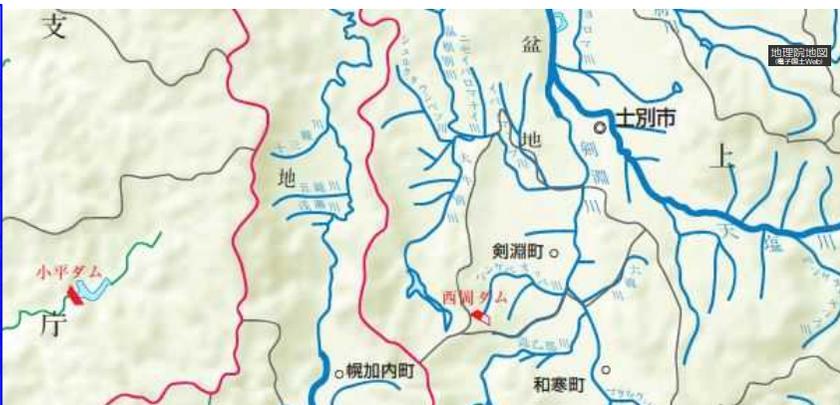
雨竜川沼田町共成

○平成30年7月2日からの大雨により、石狩川の深川市音江町付近及び旭川市神居町において約70haの浸水と家屋4戸（深川市3戸、旭川市1戸）、旭川市永山地区等において約6.1haの浸水被害が発生しました。また、雨竜川の深川市多度志付近及び沼田町共成付近において約40ha、留萌川の峠下付近で約1haの浸水が発生しました。（開発局調べ）

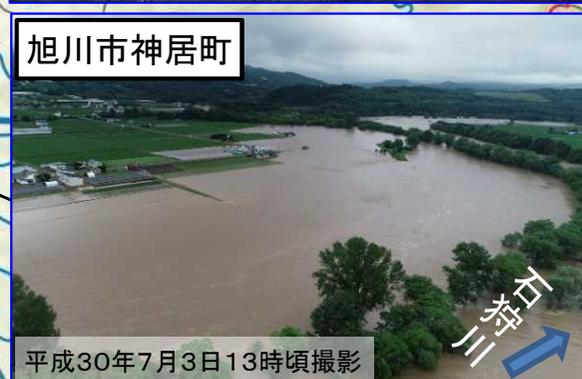
旭川市神居町

平成30年7月3日13時頃撮影

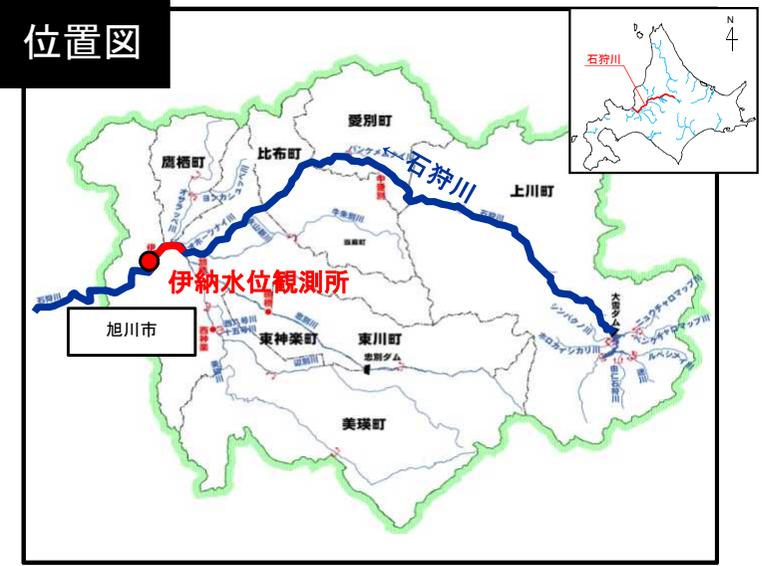
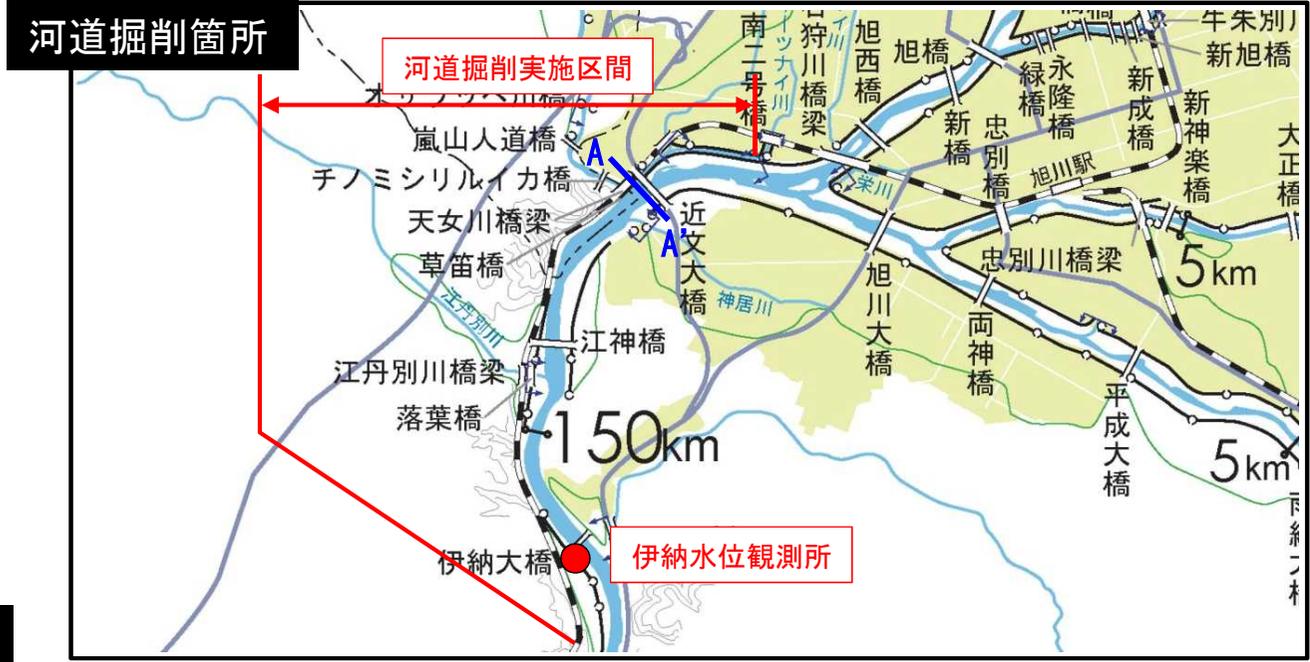
○石狩川上流忠和地区では、旭川市街地における洪水被害の防止・軽減を目的に河道掘削を順次進めています。
 ○平成30年7月2日からの大雨による洪水では、河道掘削により、石狩川(近文大橋地点)で約0.7mの水位低減効果があったと想定されます。仮に、河道掘削が実施されず、もし堤防が決壊した場合は約200haが浸水したと想定されます。

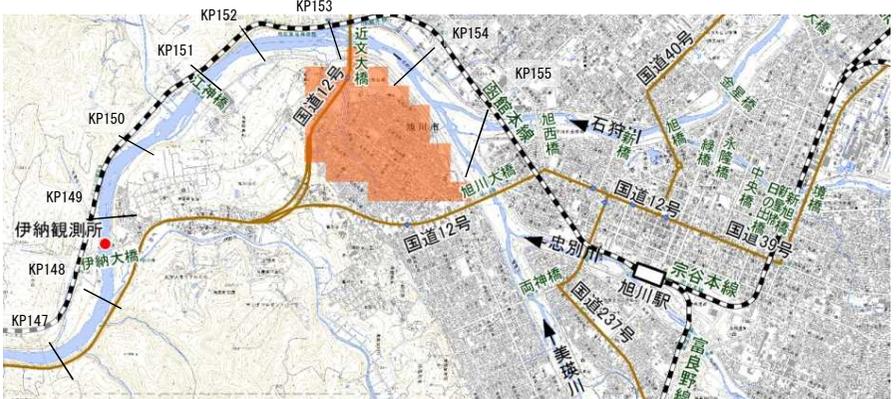
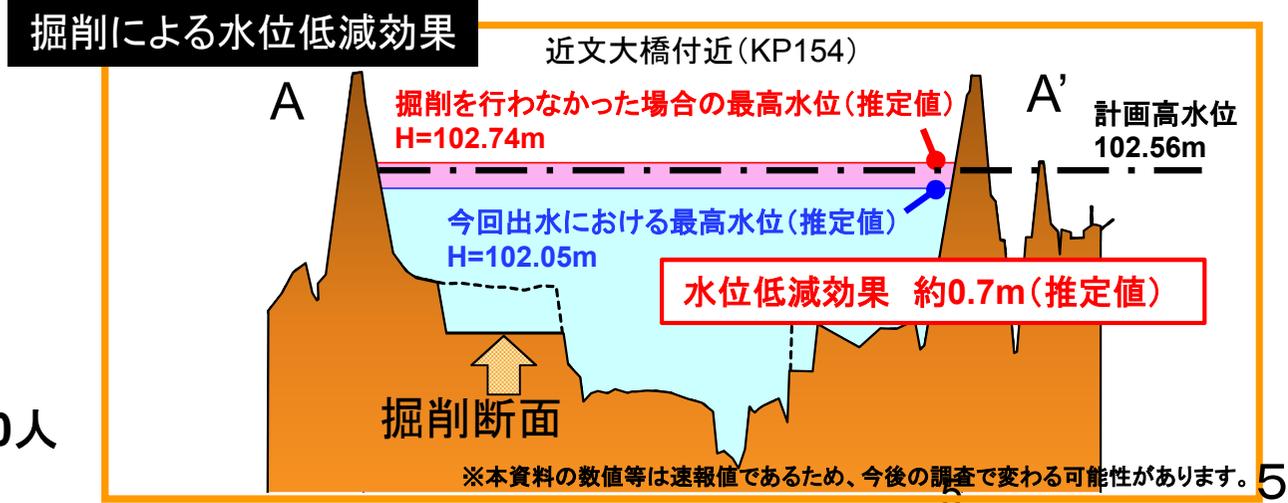
河道掘削を実施しなかった場合に想定される被害

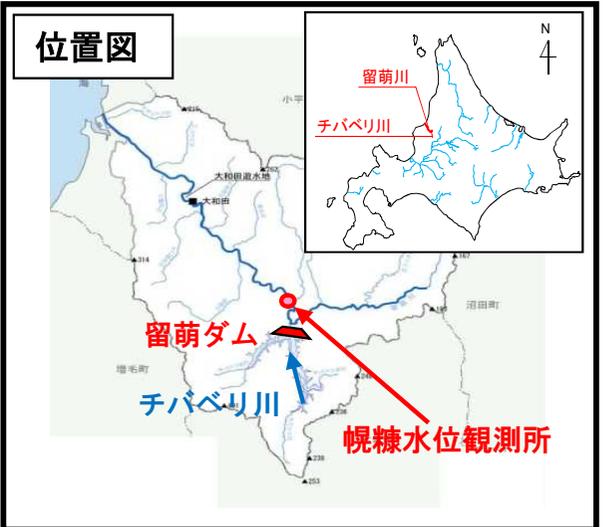
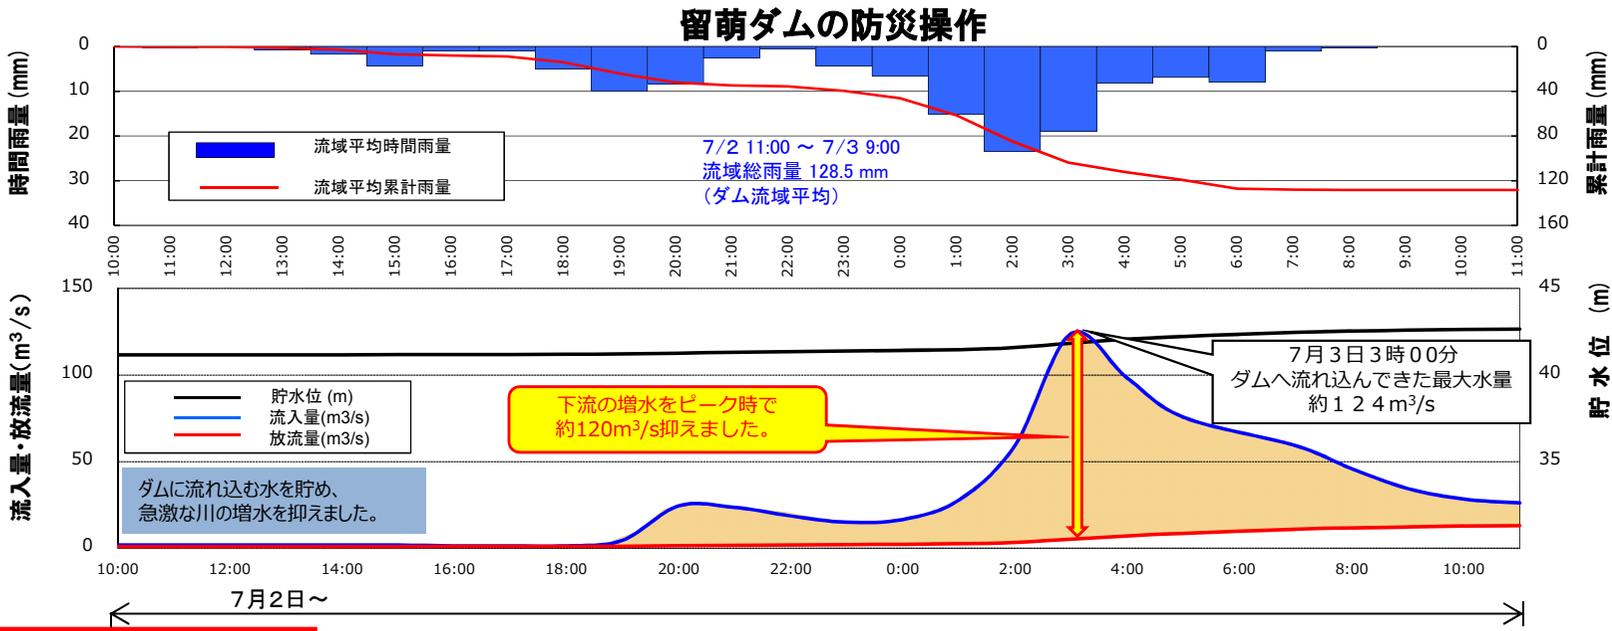
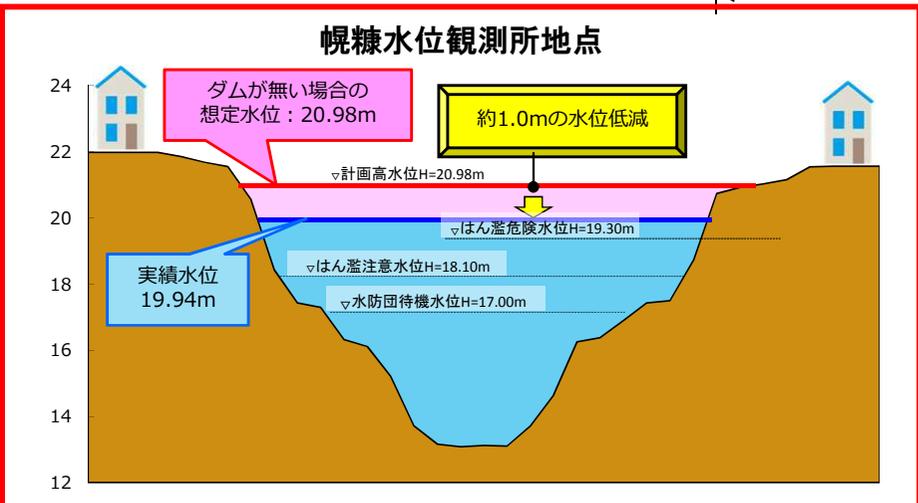
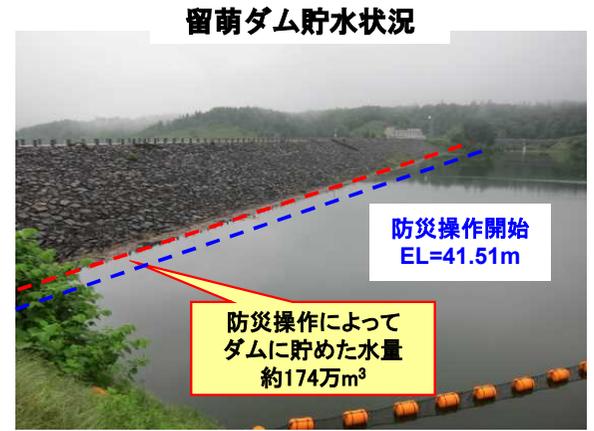
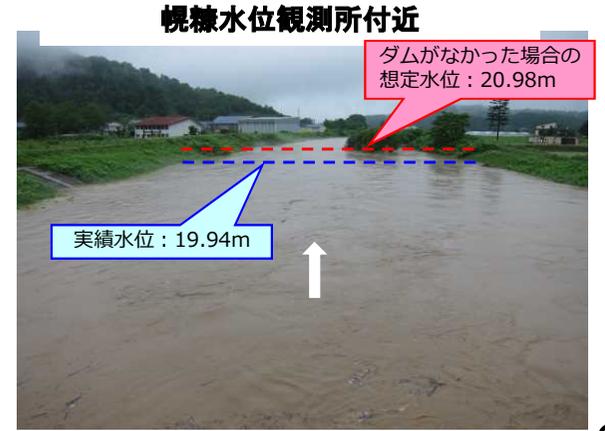
- 平成30年7月2日からの大^{るもい}雨による出水により、留萌ダムにおいては、洪水量を超える流入量を観測。
- 留萌ダムの洪水調節等によって下流河川の水^{るもい}位低減を図り、下流の留萌市（幌糠^{ほろぬか}観測地点）では、約1.0mの水^{るもい}位低減効果があったと想定されます。仮にダムが無い場合、下流の藤山地区において、面積21ha、家屋6戸が浸水したと想定されます。

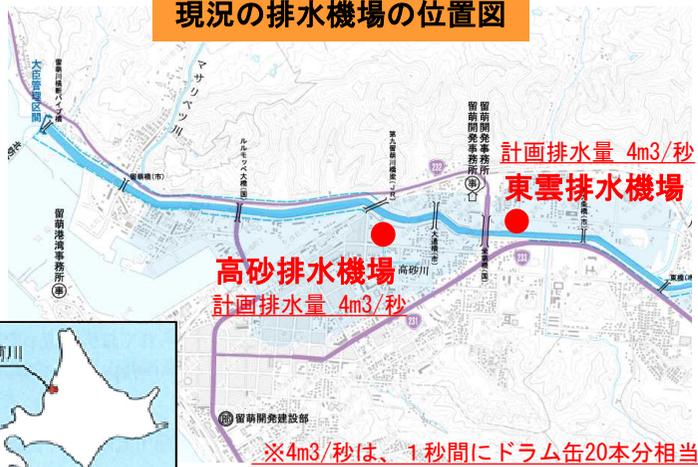
現況の排水機場の位置図

- 留萌川では、昭和56年8月洪水及び昭和63年8月洪水により留萌市街地での内水氾濫被害を受け、高砂排水機場（昭和61年完成）、東雲排水機場（平成13年完成）を整備しました。
- 平成30年7月3日の出水により、高砂排水機場が約7時間稼働、東雲排水機場が約13時間稼働し、2機場合わせて約20万m³の内水排除を実施、仮に排水機場が無い場合、約390haの市街地が浸水したと想定されます。

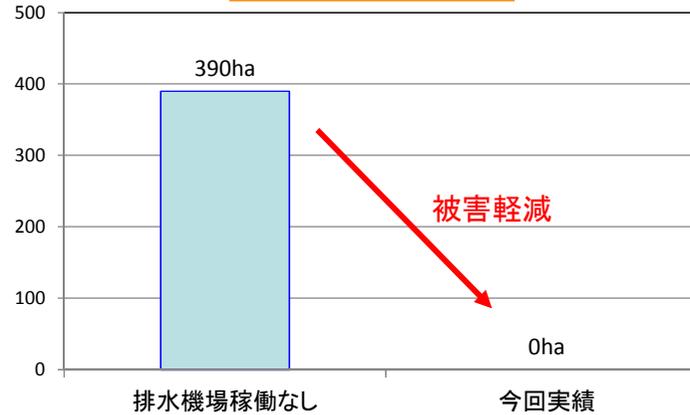
浸水想定面積 (ha)

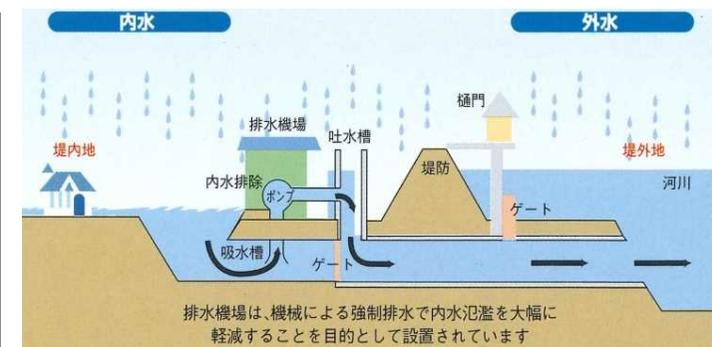
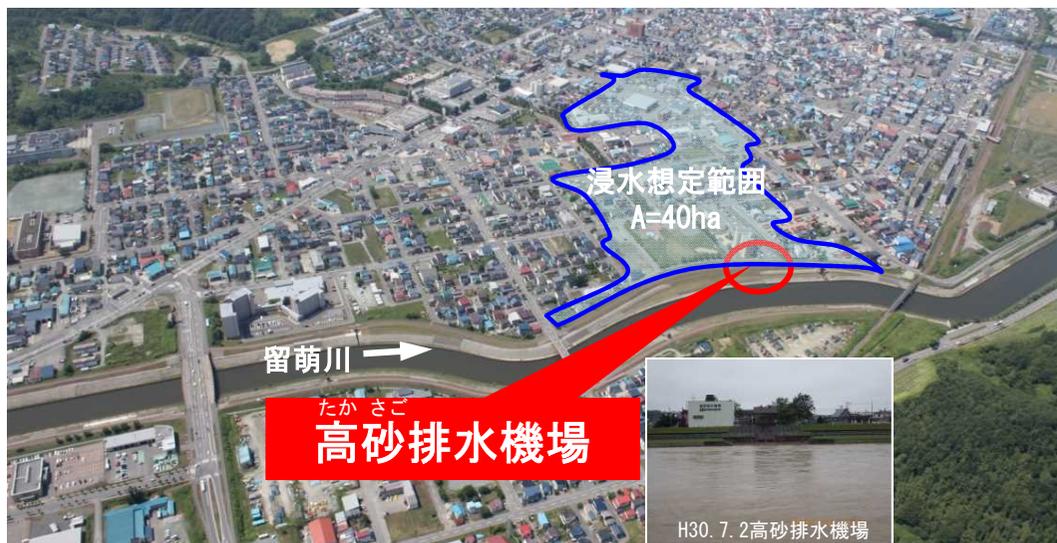
排水機場の概要
