# 平成30年北海道胆振東部地震 北海道開発局災害対応の記録

令和2年3月

「平成 30 年北海道胆振東部地震 北海道開発局災害対応の記録」  
目次

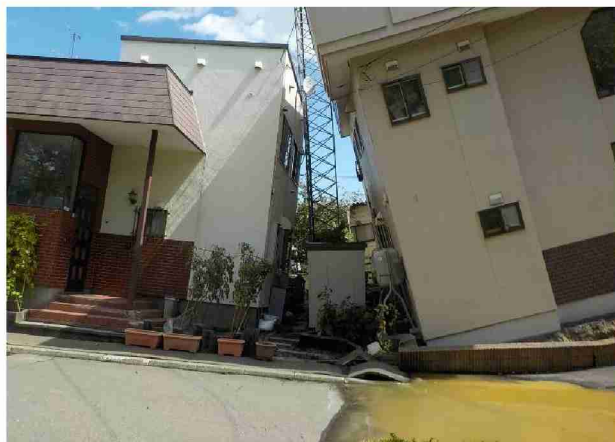
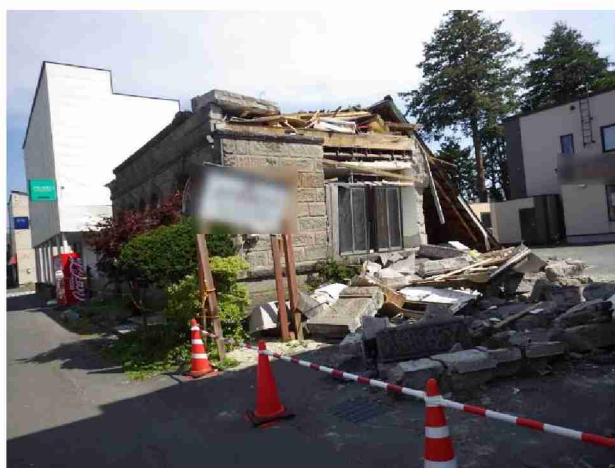
写真 2-1 建物被害の様子（上：札幌市清田区里塚、下：安平町）

建物被害は、住家被害が全壊 479 棟、半壊 1,736 棟、一部損壊 22,741 棟であり、全壊被害は厚真町が 233 棟で最も多かった。一方、一部損壊を含む住宅被害は札幌市が最も多い被害件数を記録した。また、非住家被害は全壊 1,213 棟、半壊 1,407 棟、一部損壊 3,881 棟で、震源に近い厚真町、安平町、むかわ町において大きな被害となった（同上）。

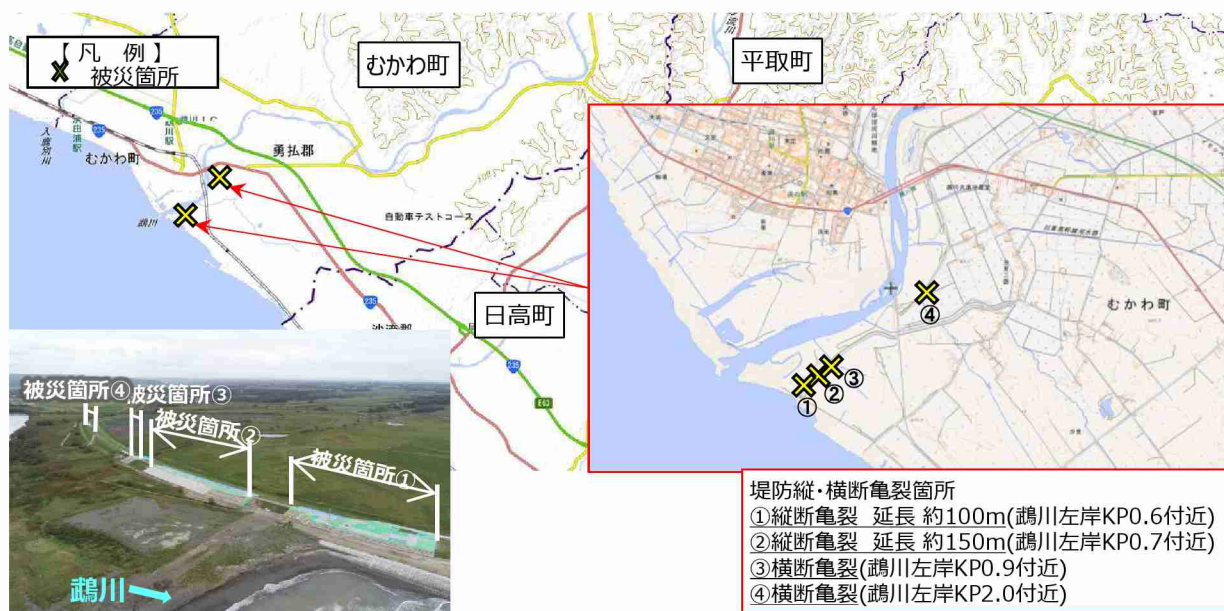
図 2-5 鵒川での河川被害箇所

これらの被害のうち、鵒川水系鵒川では、堤防縦・横断亀裂が発生した。

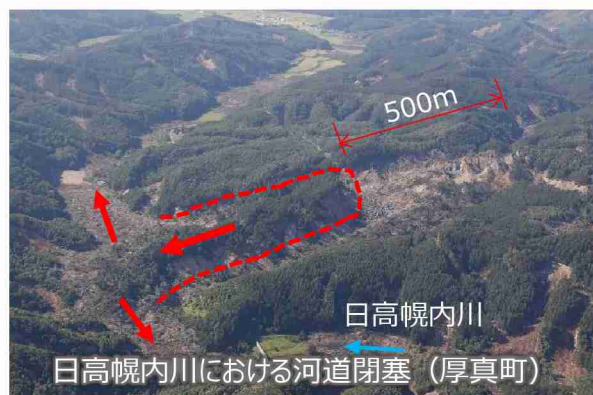
写真 2-7 日高幌内川における河道閉塞

日高幌内川や厚真川では、土砂崩れによる土砂による大規模な河道閉塞が発生した（詳細後述）。

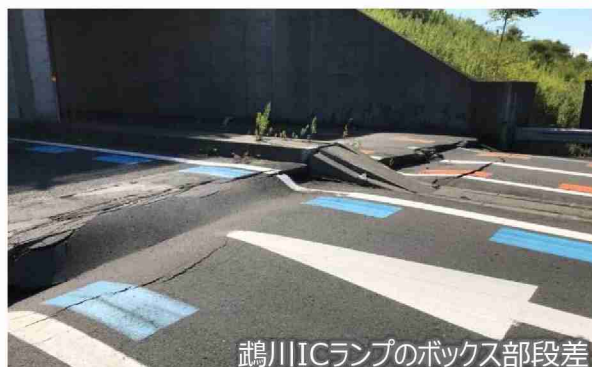
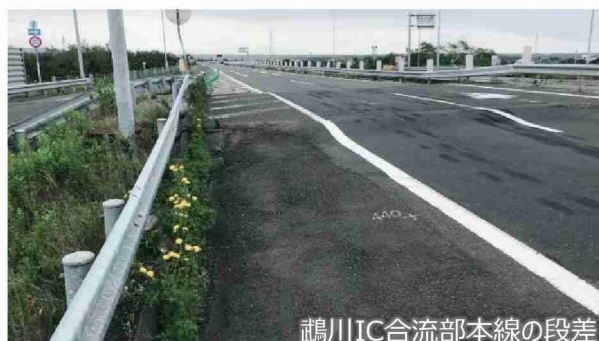
写真 2-9 鶴川 IC における道路被害状況

その点検結果により、厚真 IC～日高厚賀 IC 間(L=40.6km)において路面変状による段差等が確認された。

また、被災直後から、路面変状の緊急復旧計画を迅速に立案し、9月7日の16時30分には、段階的な通行止め解除予定について報道発表し、昼夜にわたり緊急復旧工事を実施し、計画どおりに通行止めを解除した。

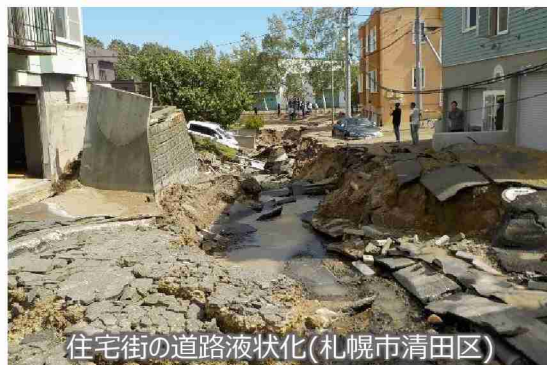
住宅街の道路液状化(札幌市清田区)

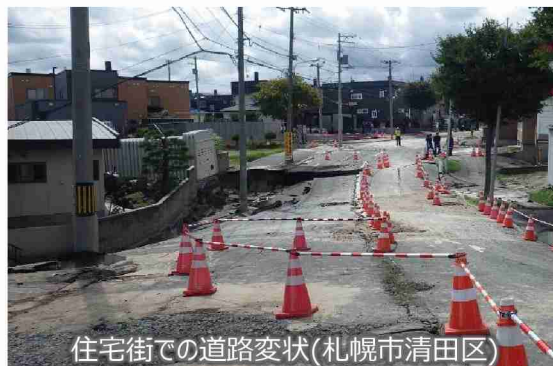
写真 2-12 札幌市内の道路被害

また、札幌市道 3 路線 3 区間で、路面変状や液状化の被害が生じた。

住宅街での道路変状(札幌市清田区)

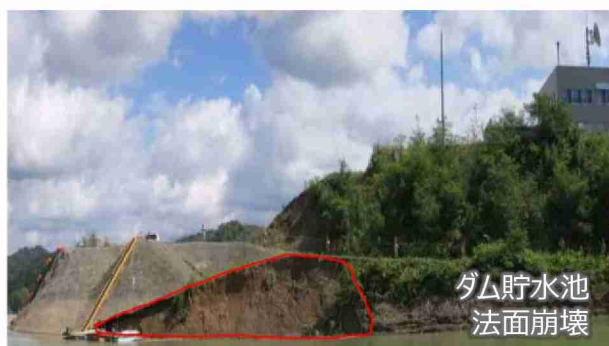
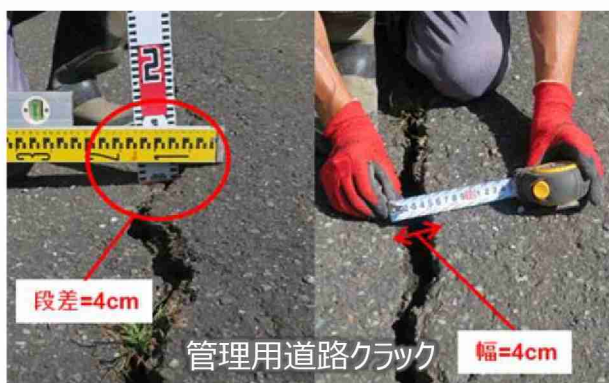
写真 2-13 夕張スーパーダム被災状況

| ダム名 | 水系名 | 河川名 | 被害状況 |
|---|---|---|---|
| 夕張スーパーダム | 石狩川 | 夕張川 | 貯水池法面一部崩落、管理用道路クラック |

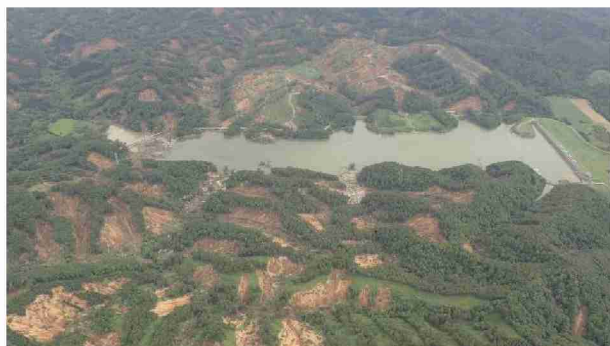
写真 2-14 瑞穂ダムの被害状況

瑞穂ダム（安平町）では、堤頂のクラック及び山腹崩壊による貯水池へ土砂が流入した。また、厚真ダム（厚真町）では、周辺の山腹が崩落し、ダムの余水吐等が倒木・土砂の流出により埋塞した。

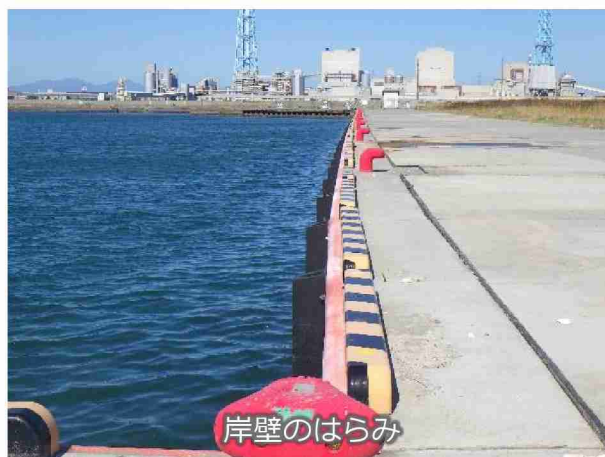
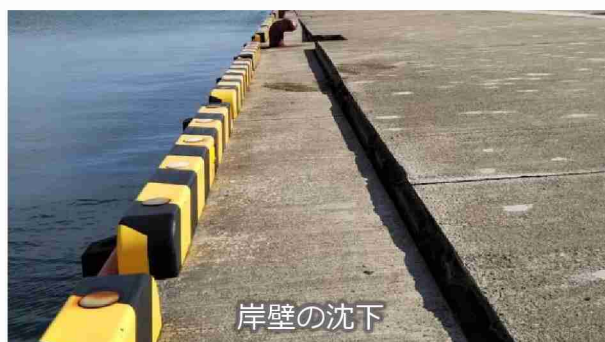
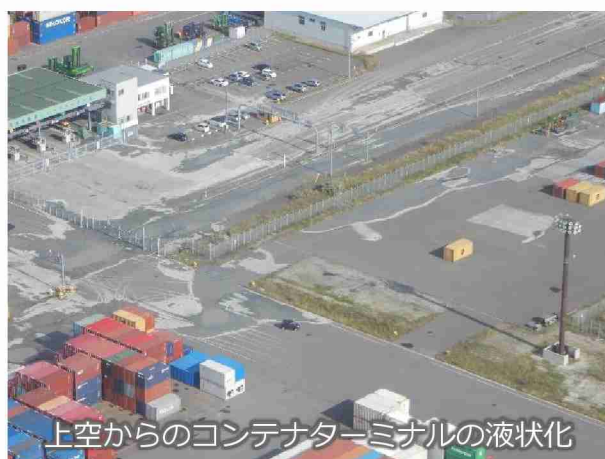
写真 2-17 苫小牧港における港湾被害の様子

北海道胆振東部地震により、国際拠点港湾2港のうち苫小牧港(東港)において、コンテナ埠頭で液状化や舗装のクラックが発生した。また、船だまりの物揚場で全体的に5cm前だしがあり、これに伴い、背後の沈下と陥没が発生した。

苫小牧港(西港)では、中央埠頭南で岸壁エプロン10cmの沈下と勇払埠頭のベルコンの一部(キヤットウォーク)の落下が発生した。
