## 第4章 自治体支援

### 2. TEC-FORCE(リエゾン)の派遣

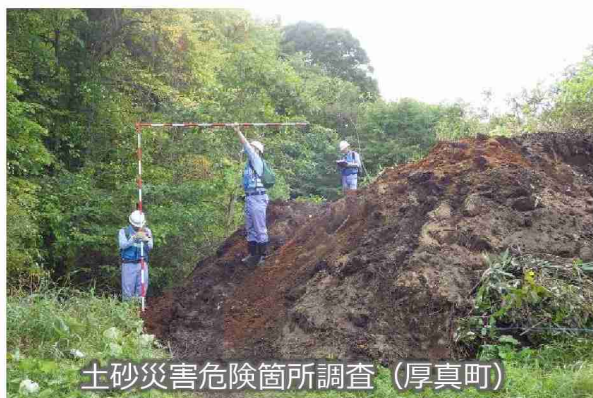
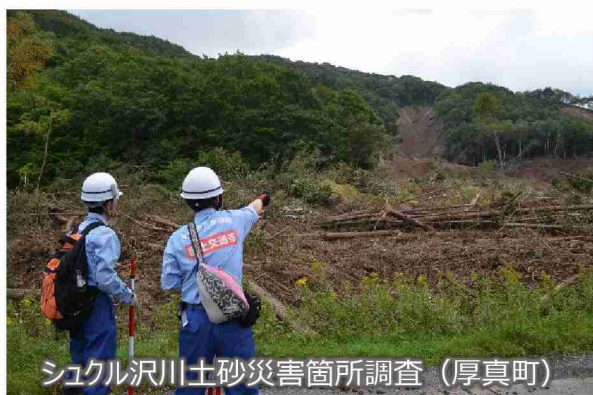
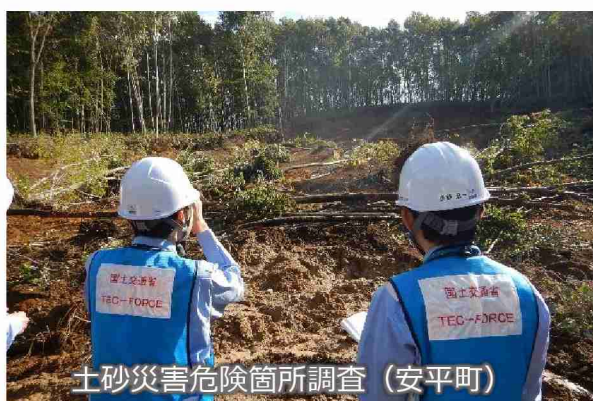
震度5強以上を観測した市町の土砂災害危険箇所964箇所において、北海道が784箇所、TEC-FORCEが180箇所の点検を実施し、9月20日に北海道が点検結果を公表した。

写真 4-9 土砂災害危険箇所調査の様子

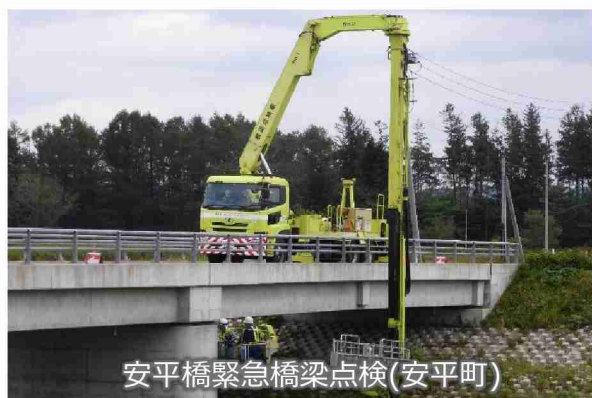
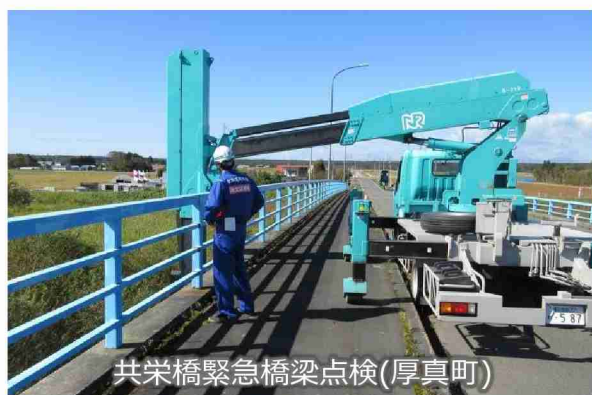
北海道開発局は、地震発生直後から、橋梁点検車により被災自治体(安平町、むかわ町、厚真町)の要請を受け、3町の橋梁の緊急点検を実施し、計24か所の橋梁において、安全な交通を確保した。

写真 4-10 橋梁緊急点検の様子

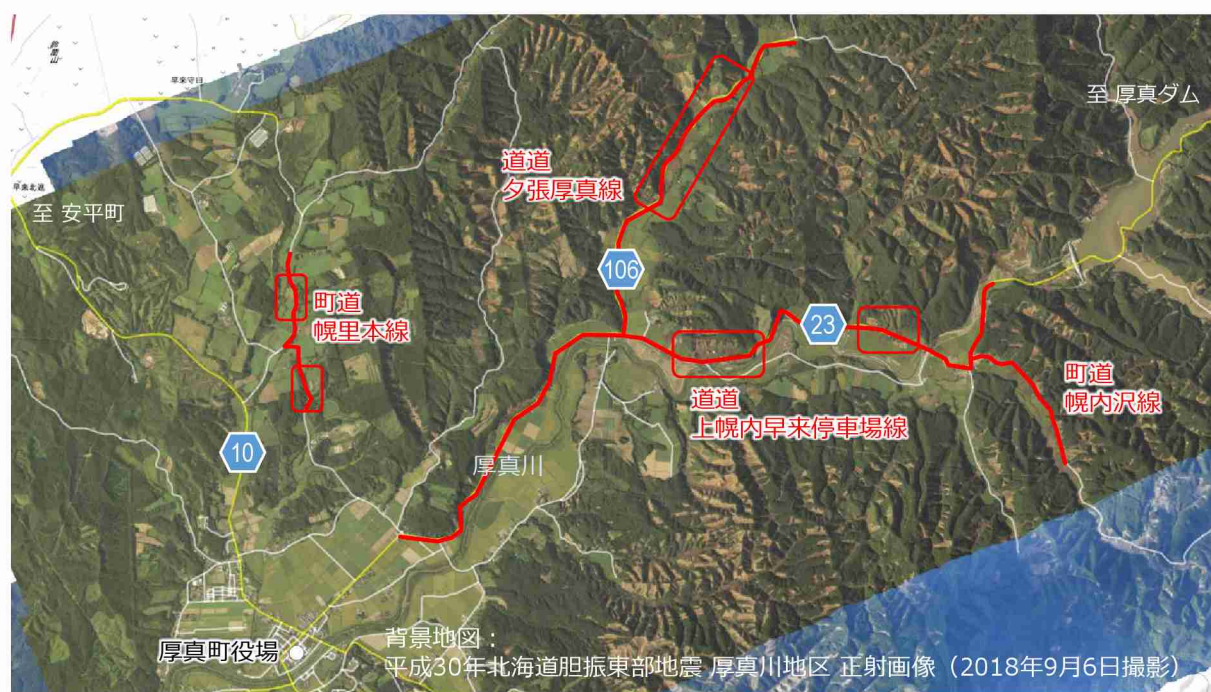
図 4-7 道路啓開対策箇所

大規模な山腹崩壊による崩落土砂により寸断されていた町道・道道に対して、緊急車輛の通行を可能とする「道路啓開」を、陸上自衛隊や建設

業者と連携しながら実施した。道路啓開の結果、被災箇所への緊急車輛を含め、重機などの通行ルートを迅速に確保することができた。

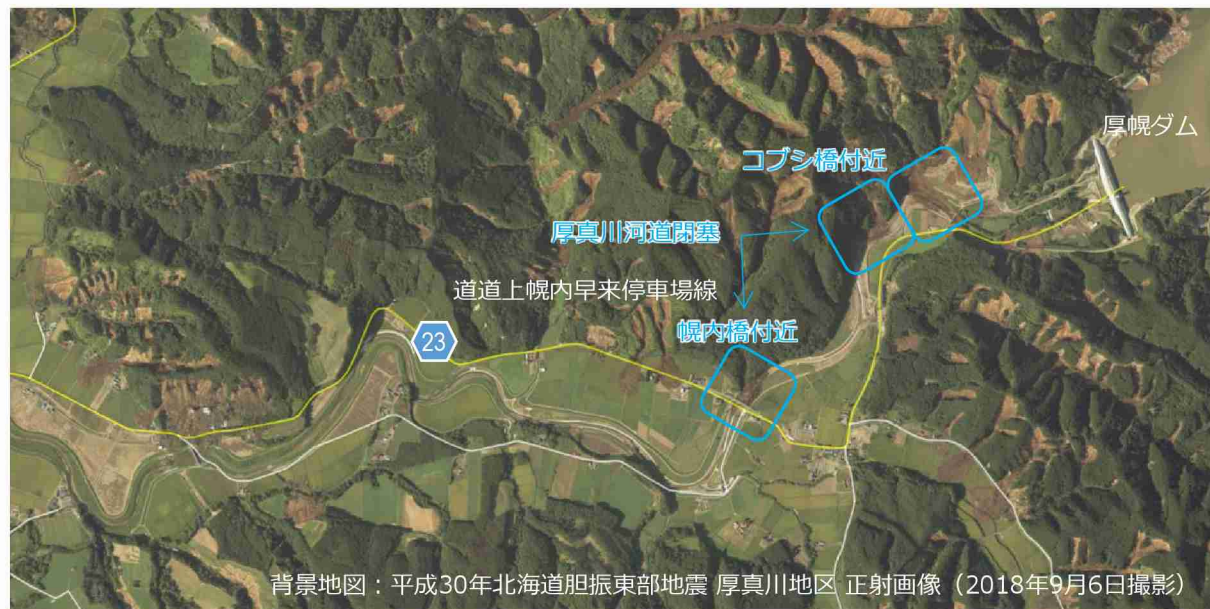
図 4-8 河道閉塞土砂撤去箇所

厚真川水系厚真川においては、支川を含む複数箇所で土砂流入による河道閉塞が発生した。

下流側の幌内橋付近においては、照明車による支援も行い、24 時間体制で応急対策を実施し、9 月 15 日までに土砂撤去を完了した。

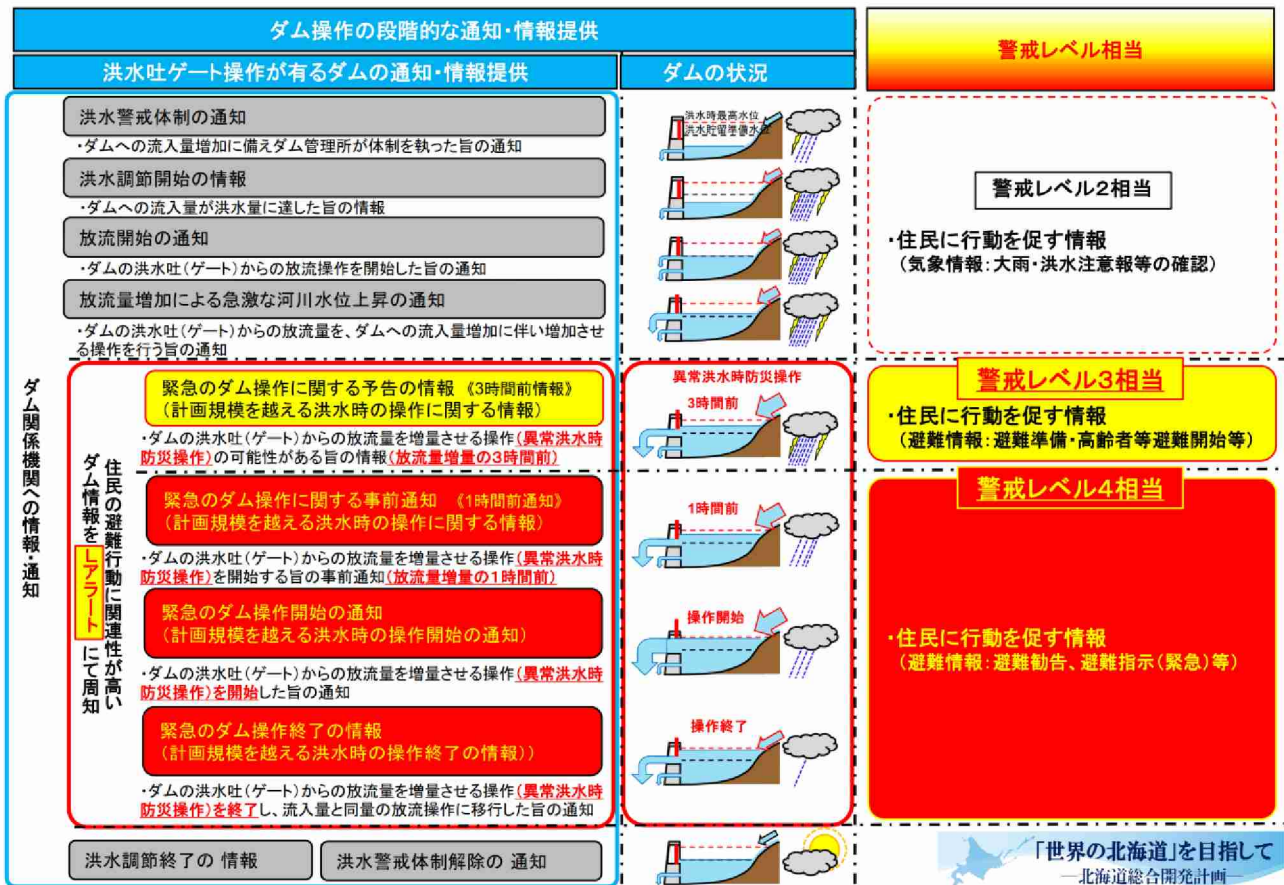
図 4-12 ダム操作の段階的な通知・情報提供

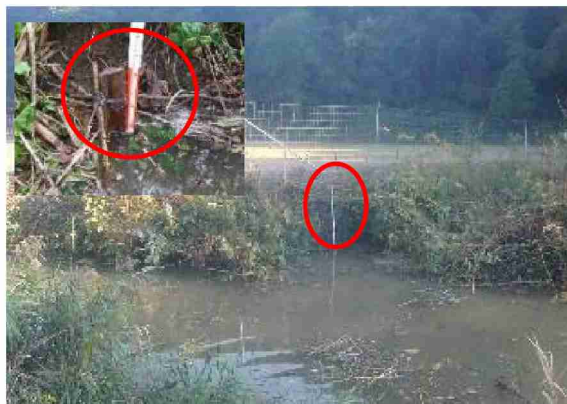
この状況を受けて、北海道開発局では、河道閉塞箇所下流側において、9月12日に下流側監視カメラ、9月14日に水位計を設置した。また、河道閉塞箇所上流側には、9月15日に東北地方整備局保有の投下型水位観測ブイを、9月17日に監視カメラを設置し、河道閉塞箇所上下流部での監視・観測体制を構築した。特に、河道閉塞箇所上流側については、土砂崩落および大量の倒木により、下流側からの陸路での資材運搬等が困難であったため、ヘリを用いた観測機器等の搬入を実施した。

写真 4-21 水位計の設置

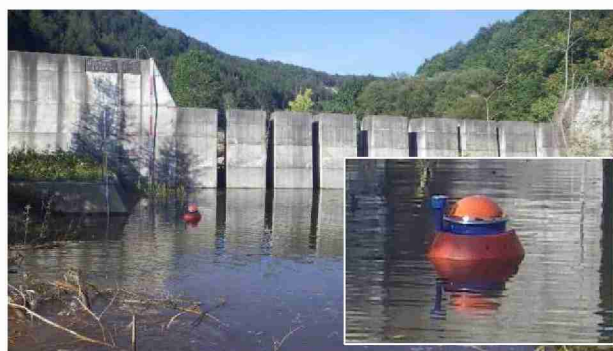
写真 4-23 投下型水位観測ブイの設置

日高幌内川の大規模河道閉塞によりできた天然ダムへの投下型水位観測ブイ設置にあたっては、東北地方整備局新庄河川事務所が所有するブイが9月13日に札幌に搬入され、バッテリー・衛星回線等の準備が行われた。

15日08時30分に札幌開発建設部を出発し、厚真町幌内地区に11時に到着、多目的支援車でヘリ発着地点となる穂別水防拠点（むかわ町穂別）に移動した。12時から吊り下げ準備を開始し、Webカメラと共に民間ヘリ会社のヘリにより運搬を行い、14時35分にブイの設置が完了した。

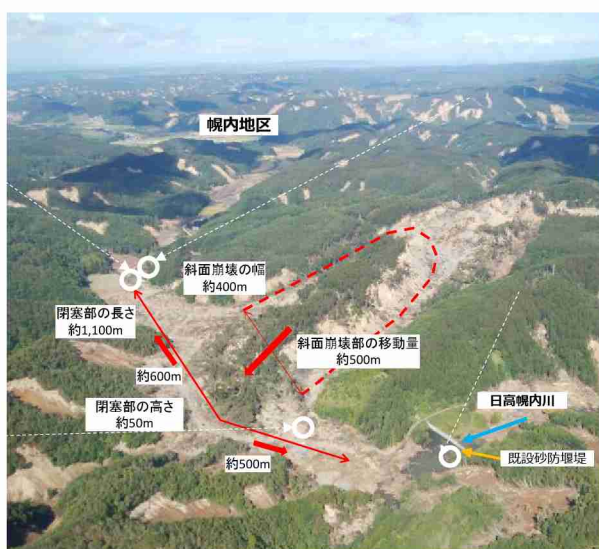
図 4-14 日高幌内川の河道閉塞状況

調査の結果、日高幌内川において、右岸側の幅約400メートルにわたる尾根部が地震により滑動し、約1.1キロメートルにわたって日高幌内川を閉塞させていることが確認された。

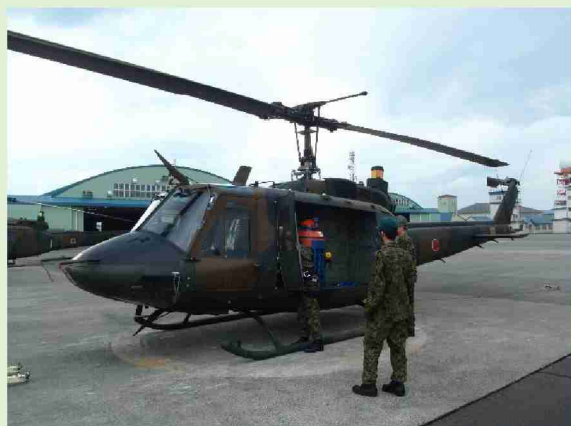
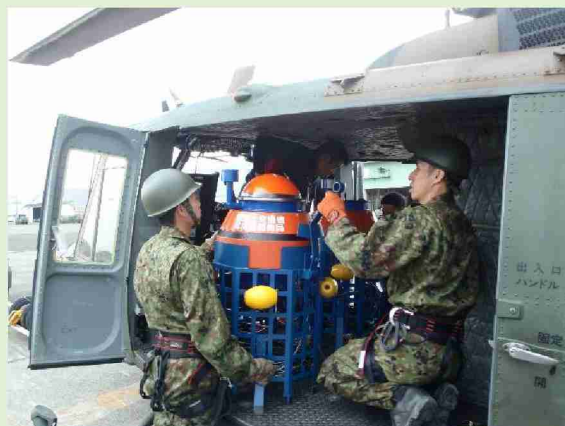
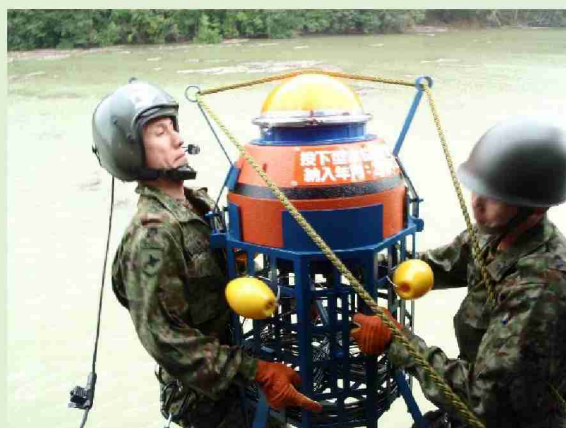
北海道開発局では、北海道胆振東部地震発生を受けて、厚真ダム及び厚幌ダム、日高幌内川の大規模河道閉塞によりできた天然ダムの水位観測を行うため、陸上自衛隊及び東北地方整備局と連携をし、投下型水位観測ブイの設置を行った。

投下型水位観測ブイ積込状況①

投下型水位観測ブイ積込状況②

投下型水位観測ブイ投下状況

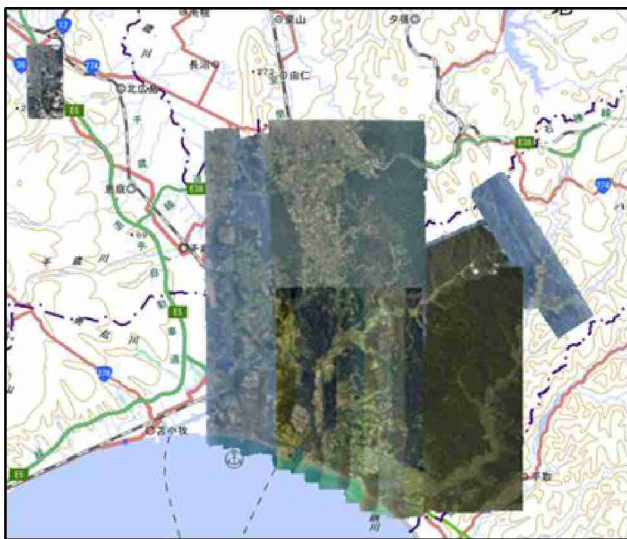
図 5-2 空中写真撮影範囲

9 月 6 日（発災当日）、国土地理院の測量用航空機「くにかぜⅢ」を現地に派遣するとともに、協定に基づく緊急撮影を実施し、9 月 13 日までに最も被害の大きかった厚真町を含む約 1,200km<sup>2</sup>、約 1,200 枚の空中写真の撮影を行った。

撮影範囲は、北海道開発局等の関係機関からの撮影要望等も踏まえ、大きな被害や地形変化が生じたと推測された厚真町、安平町、むかわ町、札幌市清田区を中心とした地域とした（図 5-2）。

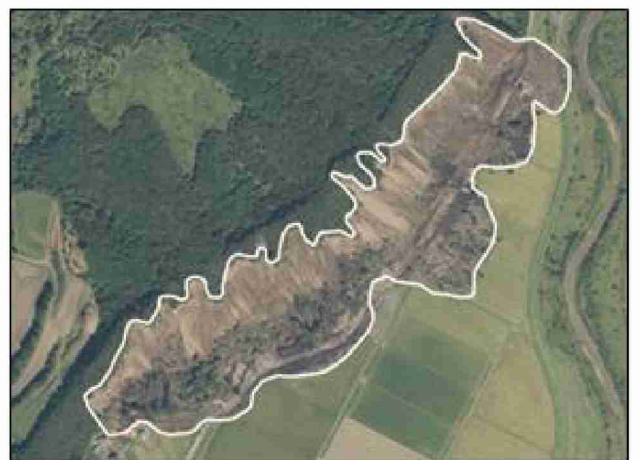
撮影が完了した地区から順次、地震によって生じたと考えられる斜面崩壊・堆積範囲を判読して地図化した（図 5-3）。また、今回の地震により液状化被害の発生した札幌市清田区では、大規模な

図 5-3 厚真町吉野周辺の斜面崩壊・堆積範囲  
上：斜面崩壊・堆積分布図  
下：9 月 11 日撮影の空中写真に斜面崩壊・堆積範囲の外縁を重ねた図
