件 名	台風 23 号における河川整備等の効果について ～網走川、常呂川、湧別川等での浸水被害を軽減～
-----	--

**「平成27年10月8日からの台風23号における
河川整備等の効果について」
【速報版】**

国土交通省 北海道開発局
平成27年10月9日

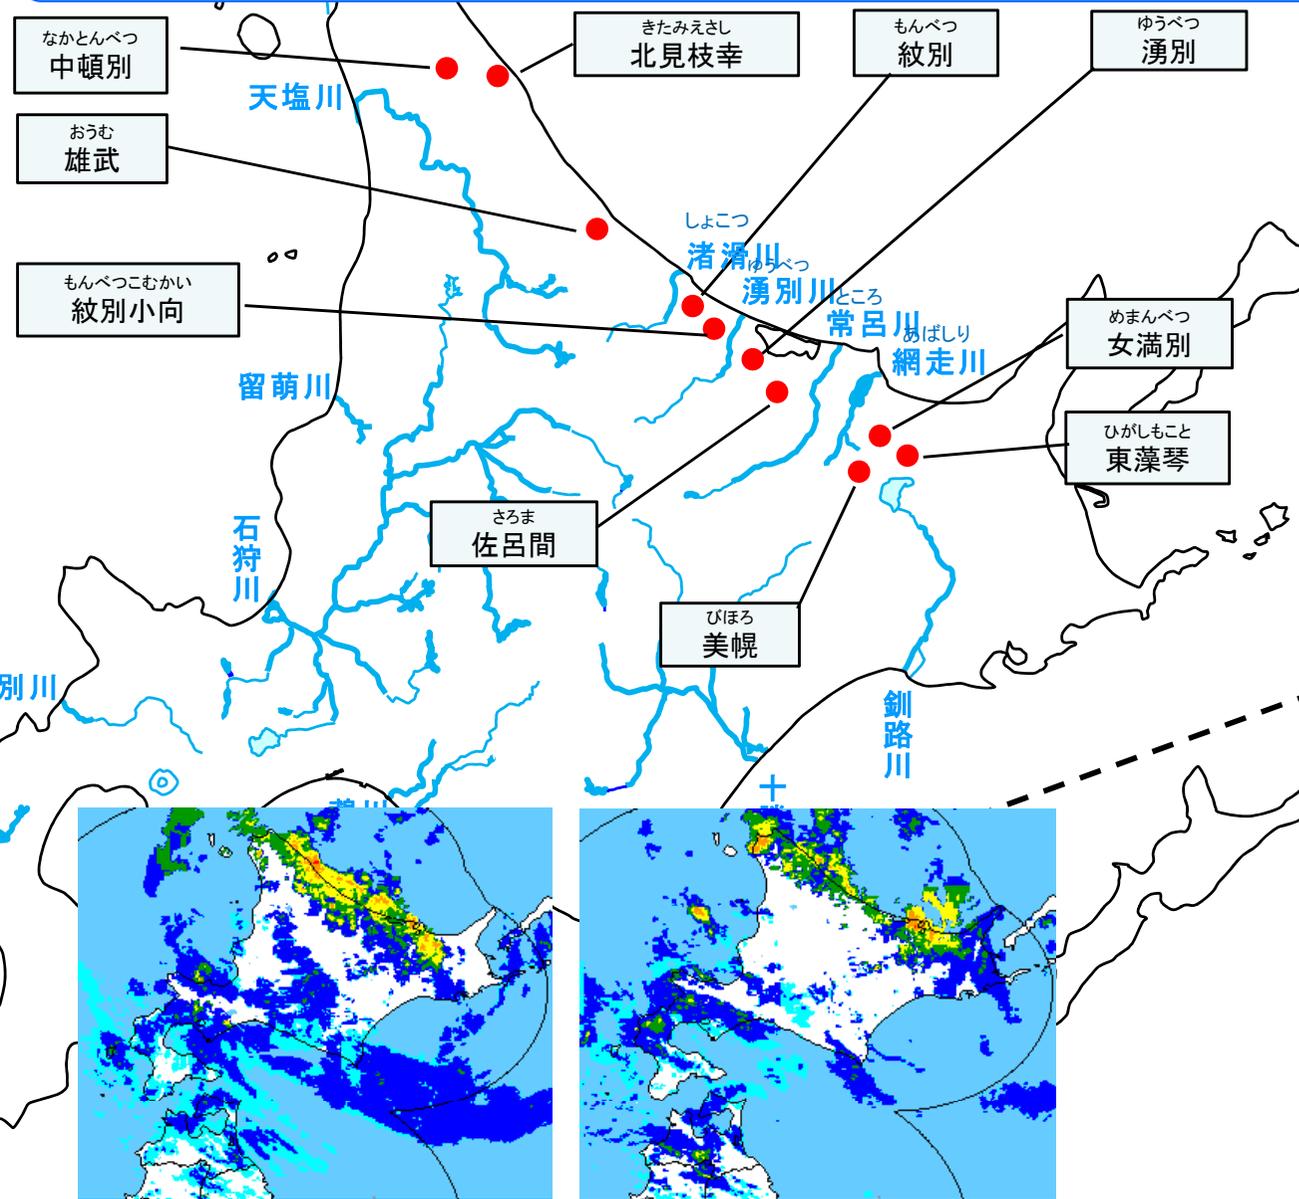
10月8日から9日にかけて24時間降水量の観測史上1位を更新した観測所(10/9 19:30時点)

地点	更新した値	昨日までの1位の値		統計開始年
	mm	mm	年月日	
中頓別	139.0]	129	1979/10/20	1976年
北見枝幸*	154.0]	139	2001/9/10	1976年
雄武*	164.5]	159	1998/9/17	1976年
紋別*	207.0]	161	1998/9/17	1976年
紋別小向	181.5]	97	2006/10/8	2003年
湧別	193.5]	128	1992/9/12	1976年
佐呂間	185.0]	182	2006/10/8	1976年
女満別	183.5]	132	2006/8/19	2003年
東藻琴	171.5]	158	1992/9/12	1978年
美幌	144.0]	143	1992/9/12	1976年

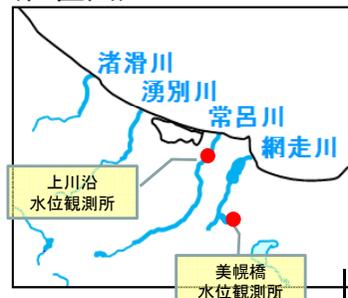
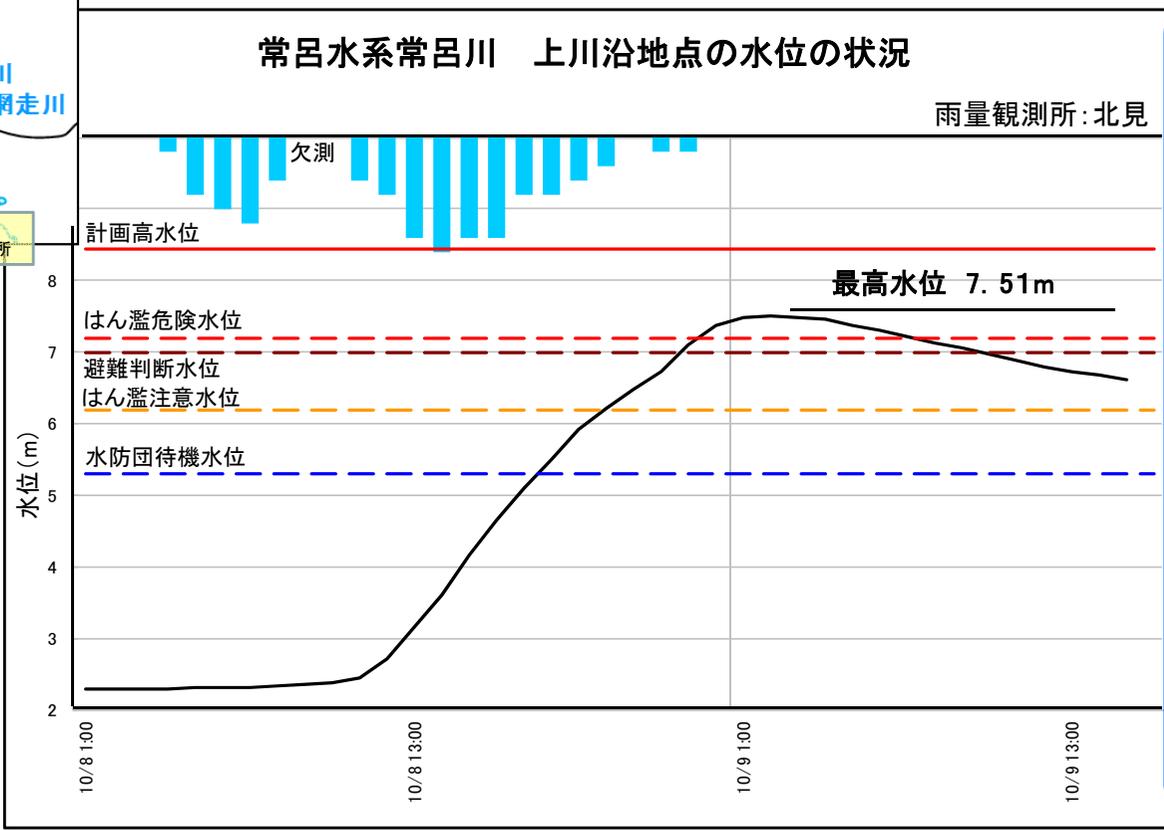
(位置図)

■ 今回の出水では、上川沿水位観測所(常呂川)において、はん濫危険水位を超過。美幌橋水位観測所(美幌川)において、避難判断水位を超過したほか、網走川、常呂川、湧別川、渚滑川の水位観測所において、はん濫注意水位を超過しました。

- はん濫危険水位を超過: 1河川1観測所
かみかわぞい
・常呂川: 上川沿
- 避難判断水位を超過: 1河川1観測所
びほろばし
・網走川水系美幌川: 美幌橋
- はん濫注意水位を超過: 4河川11観測所
つべつ びほろ ほんごう かわじりぎょしょう おおまがり
・網走川: 津別、美幌、本郷、川尻漁場、大曲
ちゅうし ふとちやなえ かこう
・常呂川: 忠志、太茶苗、河口
なかゆうべつ
・湧別川: 中湧別
しよこつばし
・渚滑川: ウツツ橋、渚滑橋
- 水防団待機水位を超過: 1河川1観測所
かみしよこつ
・渚滑川: 上渚滑

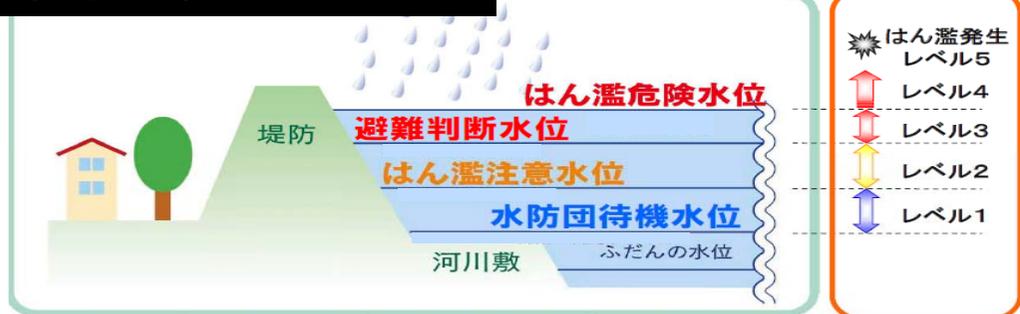
(参考) 基準水位について

- はん濫危険水位
洪水により相当の家屋浸水等の被害を生じるはん濫の起こる恐れのある水位
- 避難判断水位
避難準備情報の発令の目安となる水位
- はん濫注意水位
水防機関が出勤して水防活動を行う目安となる水位
- 水防団待機水位
水防団が水防活動するため待機する水位

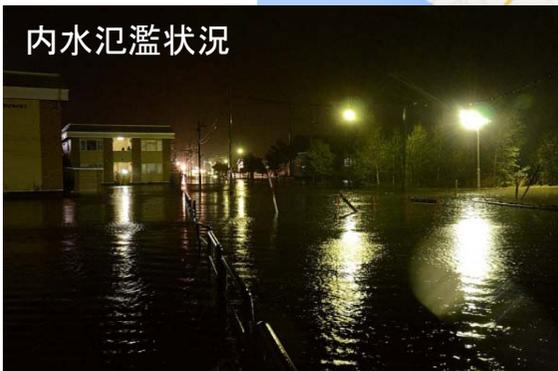
内水氾濫状況

【紋別市】渚滑川水系渚滑古川
8日18:00:480世帯904人に避難勧告

【湧別町】佐呂間別川水系芭露川
※北海道開発局の排水ポンプ車1台、
が出勤し、排水作業を実施。
8日17:45:277世帯480人に避難勧告

【佐呂間町】佐呂間別川水系佐呂間別川
※北海道開発局の排水ポンプ車1台、照明車1
台が出勤し、排水作業を実施。

【美幌町】網走川水系美幌川
8日19:00避難判断水位超過(美幌橋)
内水氾濫で約34haが冠水
8日15:35 避難勧告
21:00 避難指示
避難対象:約500戸1000人

北海道開発局の排水ポンプ車3台、照明車
1台が出勤し、排水作業を実施。
※美幌町にリエゾン2名派遣。

【常呂町】常呂川水系常呂川
8日23:20氾濫危険水位超過
(上川沿水位観測所)
※北見市にリエゾン2名派遣。

【大空町】網走川水系女満別川
堤防の一部欠壊L=10m
破堤幅 L=10m、浸水面積:約1ha
8日17:55:1世帯3人に避難勧告
※オホーツク総合振興局にリエゾン
2名派遣。

【大空町】網走川水系サラカオーマキン川
堤防の一部欠壊L=30m

【大空町】網走川水系トマップ川
8日17:55:41世帯127人に避難勧告

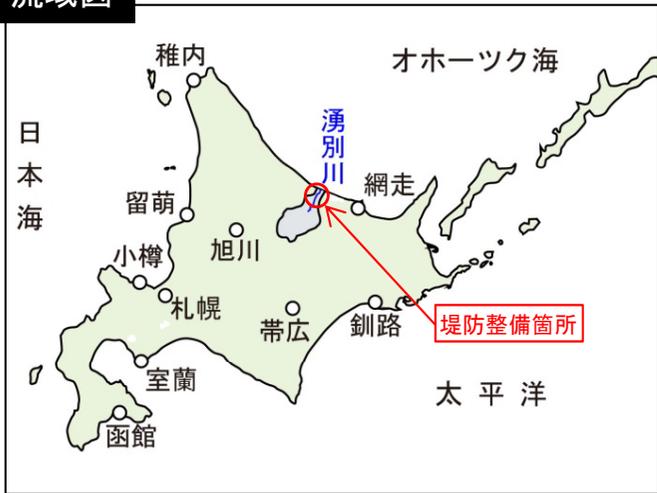
流域図

- 湧別川では、平成10年9月洪水、平成18年10月洪水等で被害が生じていた下流部において、平成19年度までに堤防を整備しています。
- 今回の出水では、下流部において水位が上昇しましたが、当該堤防により外水氾濫を防ぎました。
- 仮に堤防が無かった場合、25haの市街地、141戸の家屋が浸水したと想定されます。

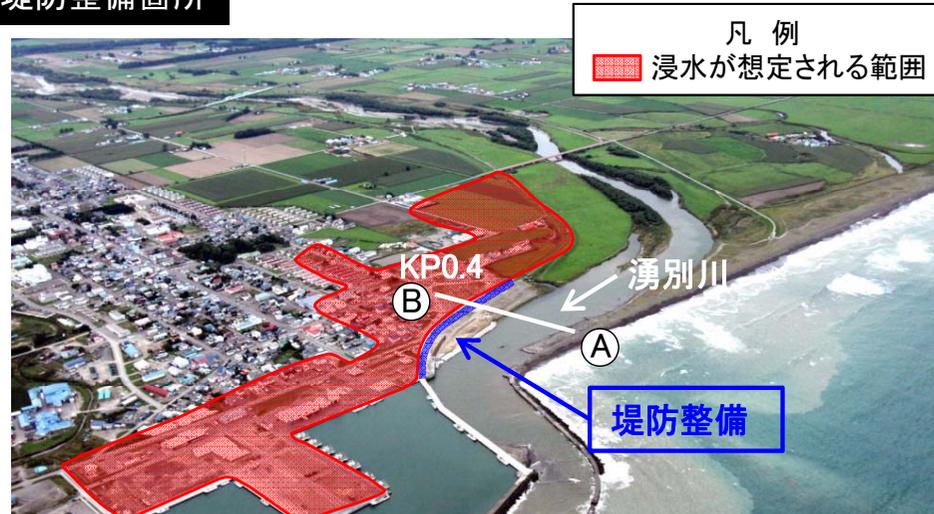
堤防整備箇所

(整備前)	(整備後)
氾濫面積	25ha	0ha
浸水家屋	141戸	0戸

堤防整備による被害軽減

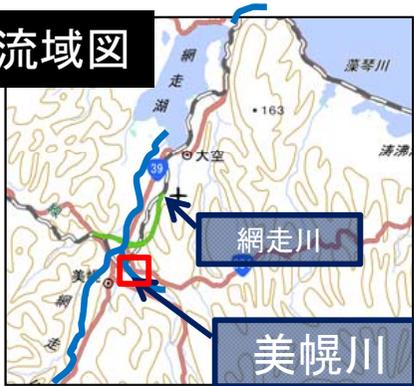
流域図

- 網走開発建設部では、8日12時30分に注意体制に入り、美幌町・北見市・オホーツク総合振興局に計6名のリエゾンを派遣するとともに、浸水排除のため美幌町、大空町、湧別町及び佐呂間町へ排水ポンプ車・照明車を派遣しました。
- 特に、内水氾濫が著しかった網走川水系 美幌川(日の出地区)では、排水ポンプ車 3台・照明車1台を派遣し、7.8万m³の氾濫水を排除したことにより、浸水面積 約34haを 約21haへ低減させたと推定されます。

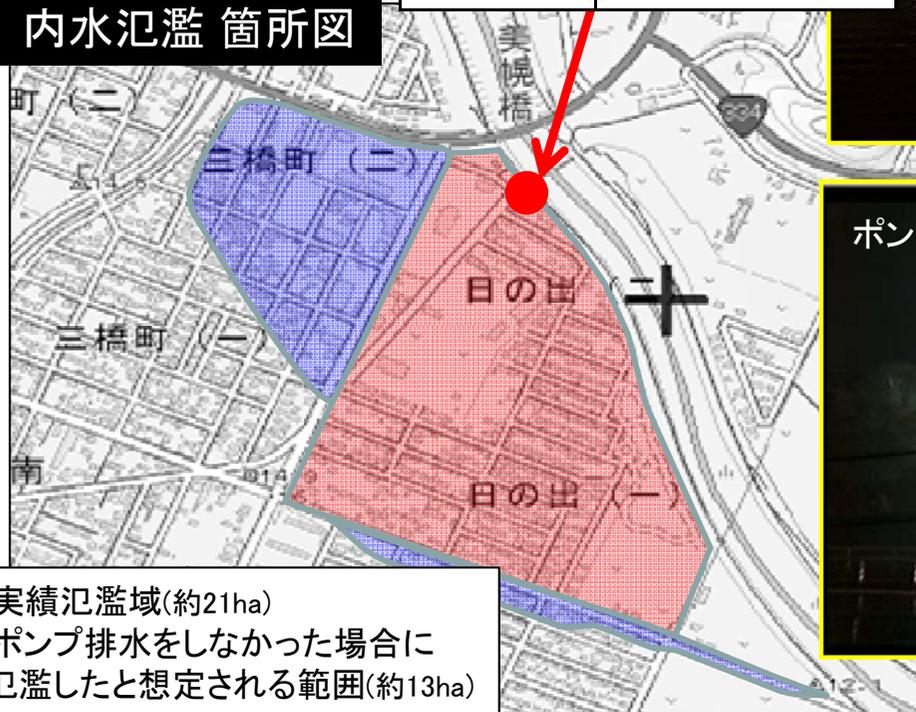
内水氾濫箇所図

■ 実績氾濫域(約21ha)
■ ポンプ排水をしなかった場合に氾濫したと想定される範囲(約13ha)

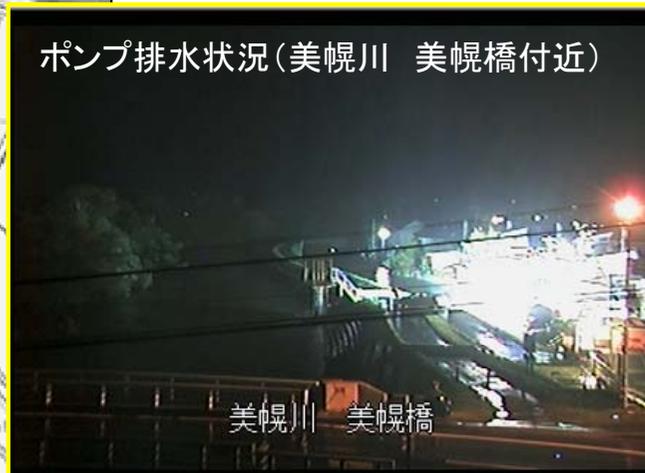
ポンプ排水状況(美幌川 美幌橋付近)

排水ポンプ車 3台	最大で約20時間 (10/8 15:10 ~10/9 10:50)
総排水量	約78,000m ³
