# 北海道開発局における「防災・減災、国土強靱化 のための3カ年緊急対策」の取組状況(結果)

## 防災・減災、国土強靱化 3カ年緊急対策・事前防災事例集

## 防災・減災、国土強靱化 3か年緊急対策・事前防災効果事例集

令和3年4月  
国土交通省  
北海道開発局

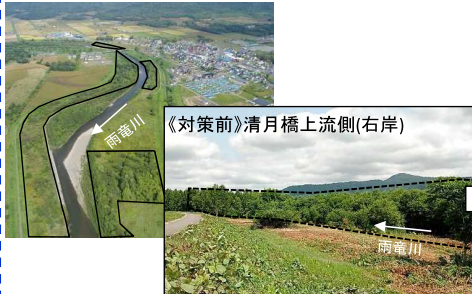
《対策前》清月橋上流側(右岸)

**令和2年11月の大雨では樹木伐採により約60cm(推定値)水位低減させる効果がありました。**

○令和2年11月の大雨によって幌加内水位観測所では、避難判断水位を超過する出水となりました。

○3か年緊急対策の樹木伐採により幌加内町市街地では約60cm(推定値)の水位を低下させました。本対策が実施されなければ氾濫危険水位を上回る洪水となっていた可能性があります。

《施工状況》樹木伐採

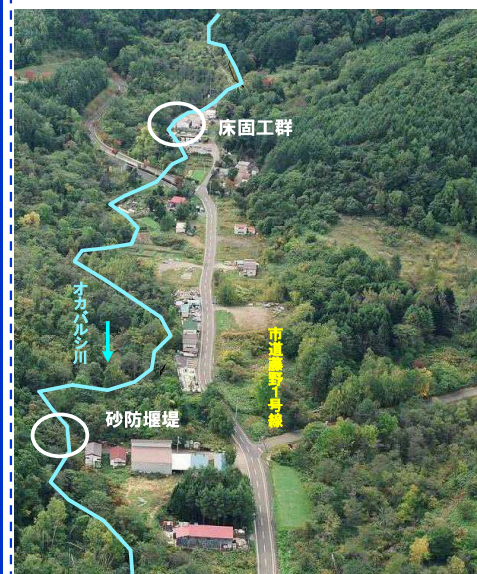
流域内の避難経路等が限られている箇所において土砂洪水氾濫の被害に伴い避難が困難になることが懸念

砂防施設の整備により土砂洪水氾濫を軽減させ、安全な避難経路等を確保する。

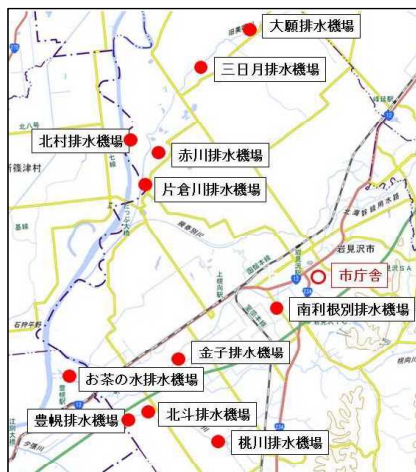
- 施設管理者の岩見沢市は、市庁舎において排水機場地点の内水位を監視。
- 排水機場の運転管理は、施設近傍に居住する操作担当者が実施。
- 市は、排水機場の運転水位に近づいた際に操作担当者へ電話連絡。ポンプ運転状況等は操作担当者から逐次電話報告。

市内11か所の排水機場を委託管理

- 管理設備の更新と監視カメラの新設により、内水位に加え、現地の画像やポンプ運転情報等を遠方監視可能。
- 操作担当者等はスマートフォン等で市庁舎外でもリアルタイムに現場の状況を把握・共有。
- ゲリラ豪雨や大規模地震等の突発的な災害時においても、より迅速な初動対応が可能となった。

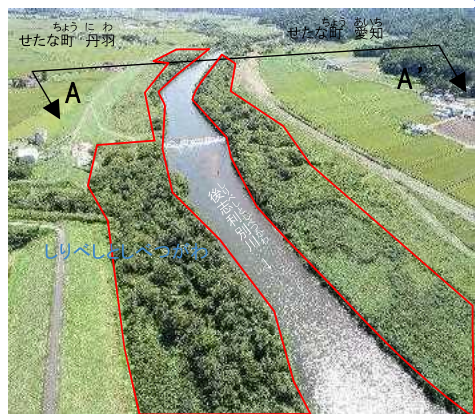
○氾濫の危険性が高い区間において、樹木が繁茂。

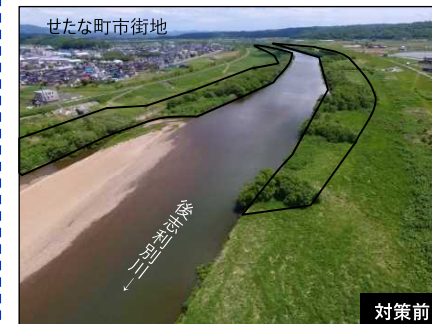
対策前

昭和37年洪水規模の洪水が発生した場合、樹木伐採により、約47cm（推定値）水位低減

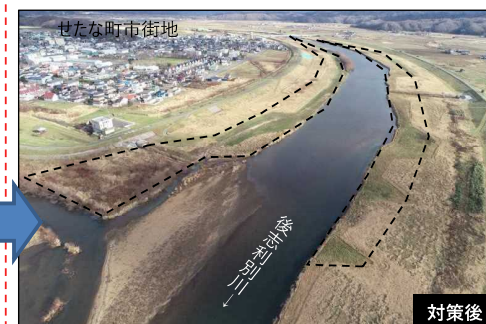
対策後

○せたな町市街地周辺では、3カ年緊急対策の樹木伐採を実施。昭和37年8月洪水規模が発生した場合、約47cm(推定値)水位を低下させ氾濫被害を未然に防止

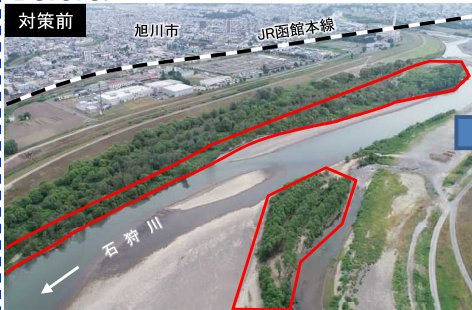
河道掘削状況

河道掘削・樹木伐採により平成30年7月洪水時の水位を42cm低減できたものと推測

- 伊納水位観測所では、氾濫危険水位を超える水位（戦後史上第2位）を観測
- 旭川市街地では、3か年緊急対策の河道掘削・樹木伐採により、42cm（推定値）水位を低下させることができたものと推測

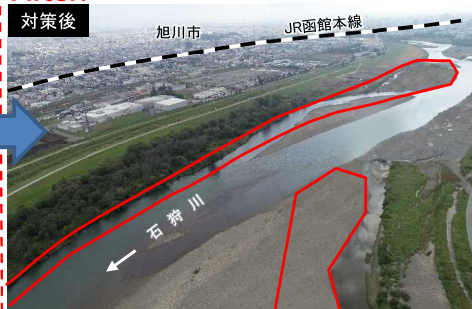
河道掘削状況

水位低減効果  
約0.42m（推定値）

対策を行った場合の水位（推定値）  
EL. 101.31m

対策を行わなかった場合の水位（推定値）  
EL. 101.73m

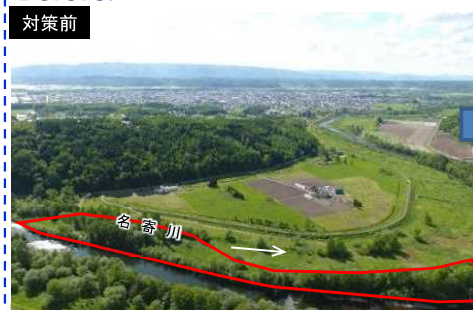
樹木伐採状況

河道掘削・樹木伐採により平成26年8月洪水時の水位を56cm低減できたものと推測

- 真勲別水位観測所では、計画高水位に迫る水位（戦後史上第1位）を観測
- 名寄市街地では、3か年緊急対策の河道掘削・樹木伐採により、56cm（推定値）水位を低下させることができたものと推測

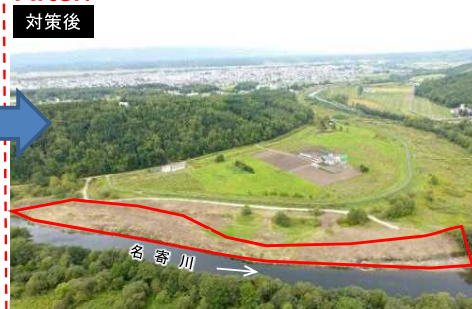
樹木伐採状況

水位低減効果  
約0.56m（推定値）

対策を行わなかった場合の水位（推定値）  
EL. 103.39m

対策を行った場合の水位（推定値）  
EL. 102.83m

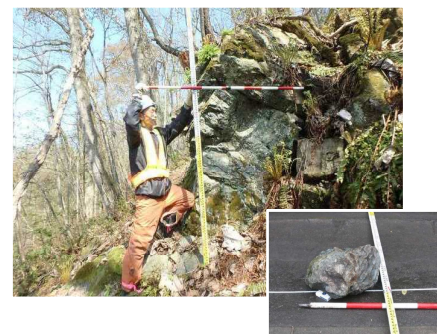
落石発生により通行止めの恐れ

○平成30年4月の融雪期に斜面から路外への落石が発生

法面对策により、通行止めを回避

○法面对策を実施したことにより、落石による通行止めを未然に防止

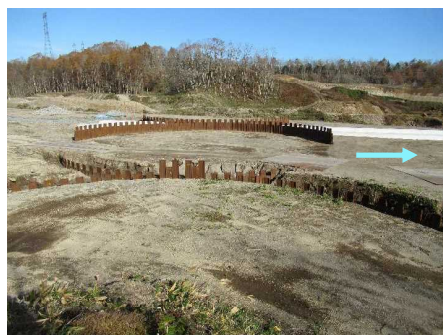
覚生川3号堰堤 施工前

**Before:**  
計画規模の融雪型火山泥流が  
膨大であり市街地等での被害が  
大きいことが懸念

**After:**  
砂防堰堤の整備により融雪火山  
泥流による被害軽減を図る。

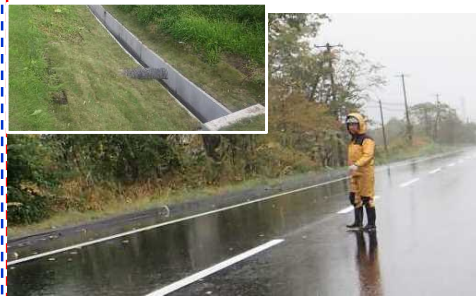
令和元年10月の大雨時には  
冠水を未然に回避

○令和元年10月には平成30年3月と同等の  
連続雨量89mmを観測したが、冠水被害を  
未然に防止し、通行止めを回避

- ・広域交通を担う国道392号白糠町上茶路地区において、排水施設整備を実施し、冠水による通行止めを未然に防止
- ・通行止めによる広域迂回に伴う救急搬送や物流などへの社会的影響を解消

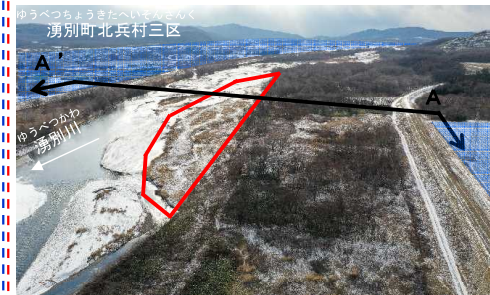
○氾濫の危険性が高い区間において、樹木に起因した氾濫の危険性を概ね解消。

氾濫の危険性が高い区間において、樹木に起因した氾濫の危険性を概ね解消

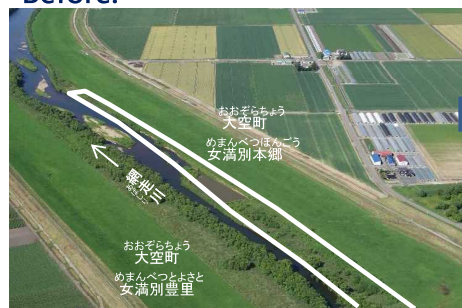
河道掘削、樹木伐採により、平成28年8月洪水時の水位を約30cm低減できたものと推測

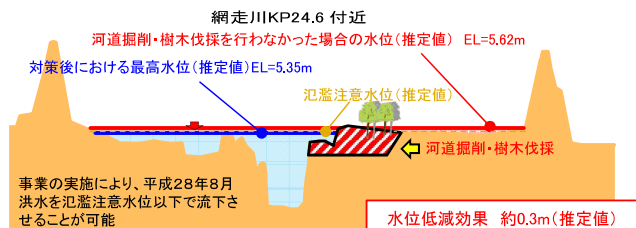
【網走川掘削状況】

○大空町女満別本郷・豊里地先では、3か年緊急対策の河道掘削・樹木伐採により、平成28年8月洪水時の水位を約30cm（推定値）低下させ、外水氾濫による被害を未然に防止

※対策前の水位ならびに対策後の水位については、水位を推定したものととなります。

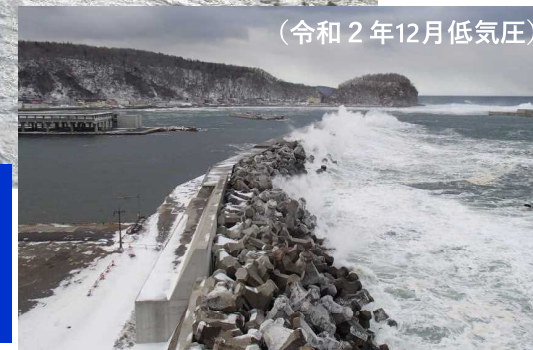
平成27年10月の低気圧(最高波約10m)により漁港施設の被害が発生

- 平成27年低気圧に伴う高波浪(最高波約10m)により越波した波が港内泊地で擾乱し、岸壁への越流による荷さばき施設の損壊や背後用地・道路の浸水が発生。

防波堤の越波対策により令和2年12月の低気圧(最高波約11m)では漁港施設の被害を防止

- 防波堤の嵩上げ等の越波対策を実施したことにより、令和2年低気圧に伴う高波浪(最高波約11mを記録)では防波堤の越波を低減。
- 岸壁への越流や背後用地・道路の浸水が防止され、漁業活動の安全性を確保。

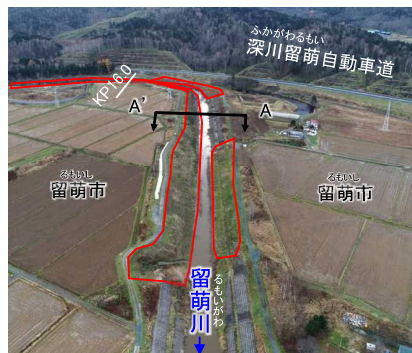
- 氾濫の危険性が高い区間において、樹木に起因した氾濫の危険性を概ね解消。

氾濫の危険性が高い区間において、樹木に起因した氾濫の危険性を概ね解消

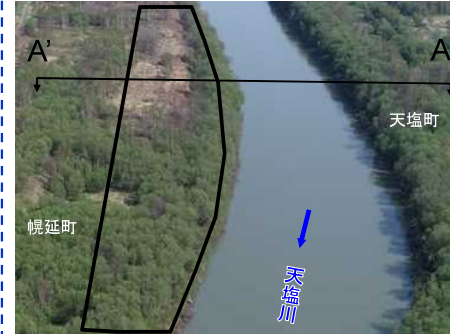
- 昭和56年洪水では天塩川流域で15,625ha、約546戸が浸水
- 幌延町国根布地区では、3カ年緊急対策の河道掘削・樹木伐採により約20cm（推定値）水位を低下させ、氾濫による被害を軽減。

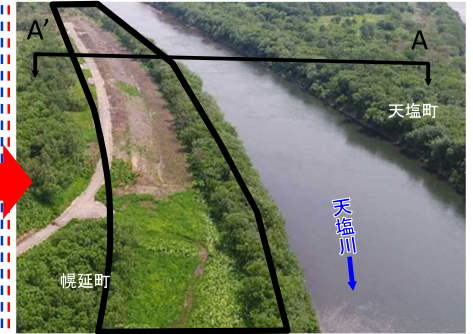
昭和56年洪水規模の洪水が発生した場合、河道掘削・樹木伐採により約20cm（推定値）水位低減

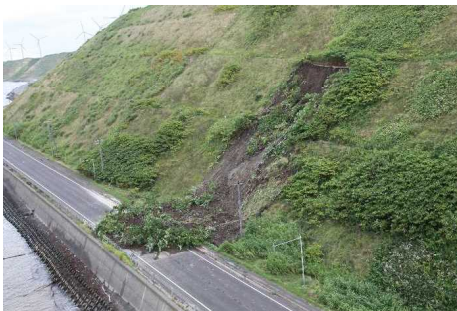
**Before:**  
大雨により土砂崩壊が発生  
169時間の通行止め

○平成26年8月に法面が土砂崩壊し169時間の通行止めが発生

○土砂崩壊した法面に隣接した崩壊要因のある法面の対策を実施したことにより、土砂崩壊による通行止めを未然に防止

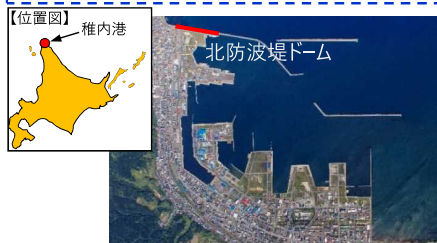
北防波堤ドームへの波浪来襲状況

- 北防波堤ドームは、樺太航路(稚内～大泊・本斗)連絡船の発着場を波浪から防護するため、昭和11年に完成。
- 現在も、背後の交流拠点や係留船舶の安全を確保するために重要な役割を果たしているが、老朽化の進行により、台風や爆弾低気圧の来襲による被害が懸念。

- 特に劣化が進行している箇所を補修することにより施設を長寿命化し、高潮・高波被害の危険性を低減。
