# 「白鳥大橋舗装補修工事」の説明会を行いました

室蘭道路事務所

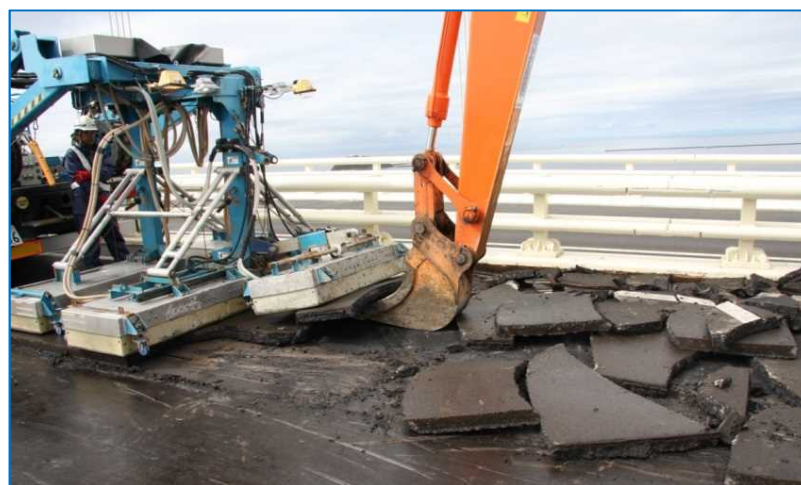
I H工法による舗装剥離、撤去

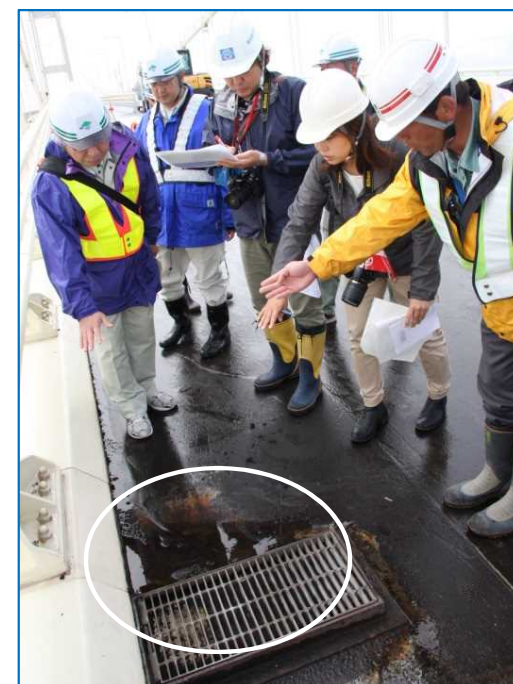
- ・完成後18年が経過し、表層は経年劣化が進行
- ・路面全体にわたり、舗装ひび割れが多数点在
- ・一部は、基層アスファルトまで貫通し、鋼床版の腐食が発生

腐食が進む雨水枡のまわり

さび  
錆の抑制のため、止水性回復を目的とした補修
