地震発生から現在までの流れ

【地震発生】: 堤防の被災状況(亀裂)【9月6日】

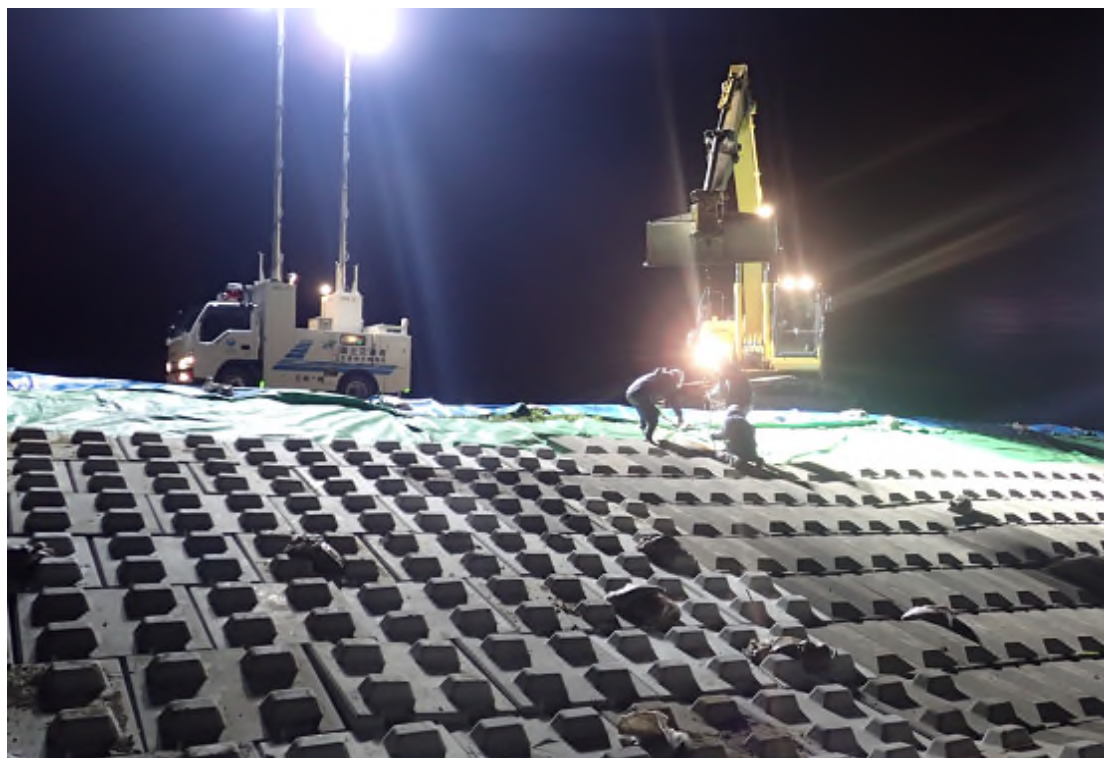
【緊急復旧の作業状況】
施工状況写真(夜間)

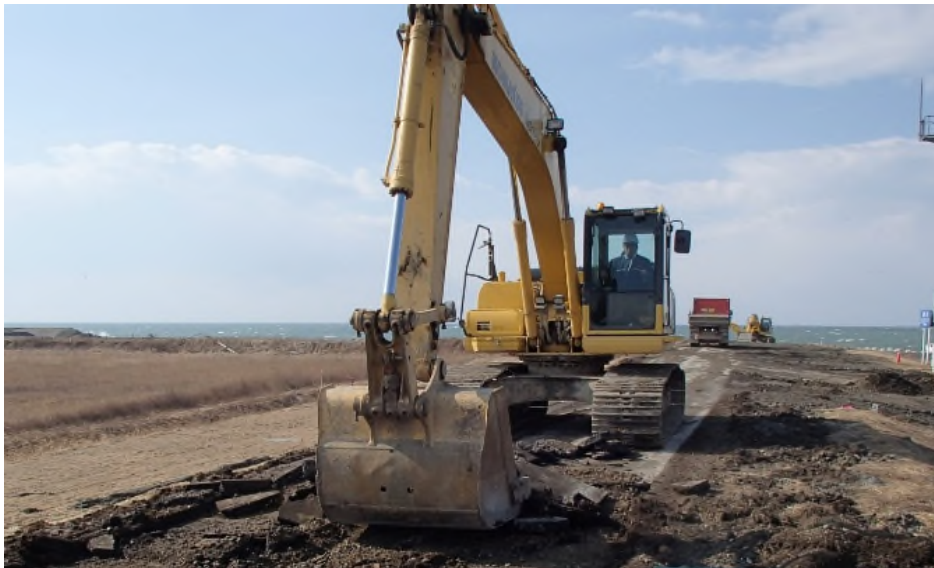
【準備工】 地震で被災した天端保護(アスファルト)の撤去を実施

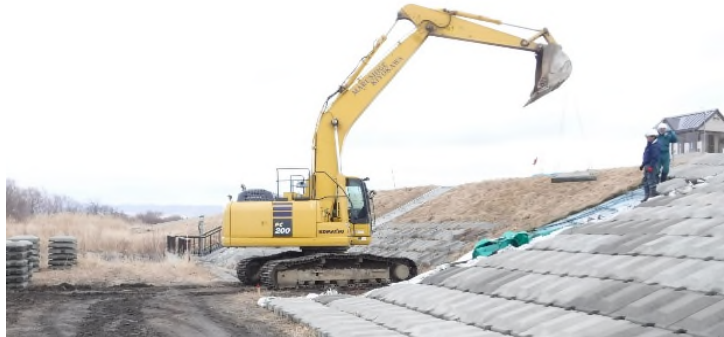
クラック調査するため大型連節ブロックの撤去を実施

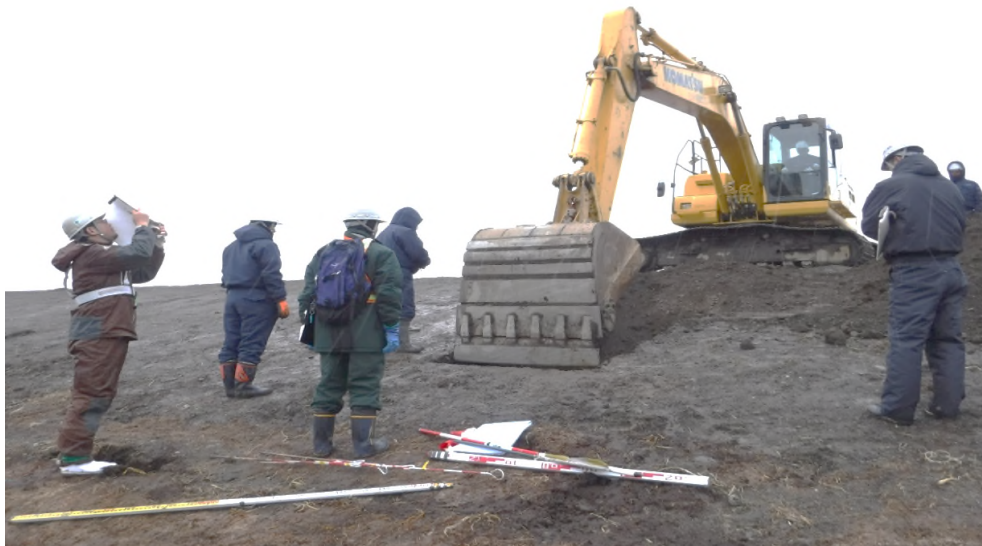
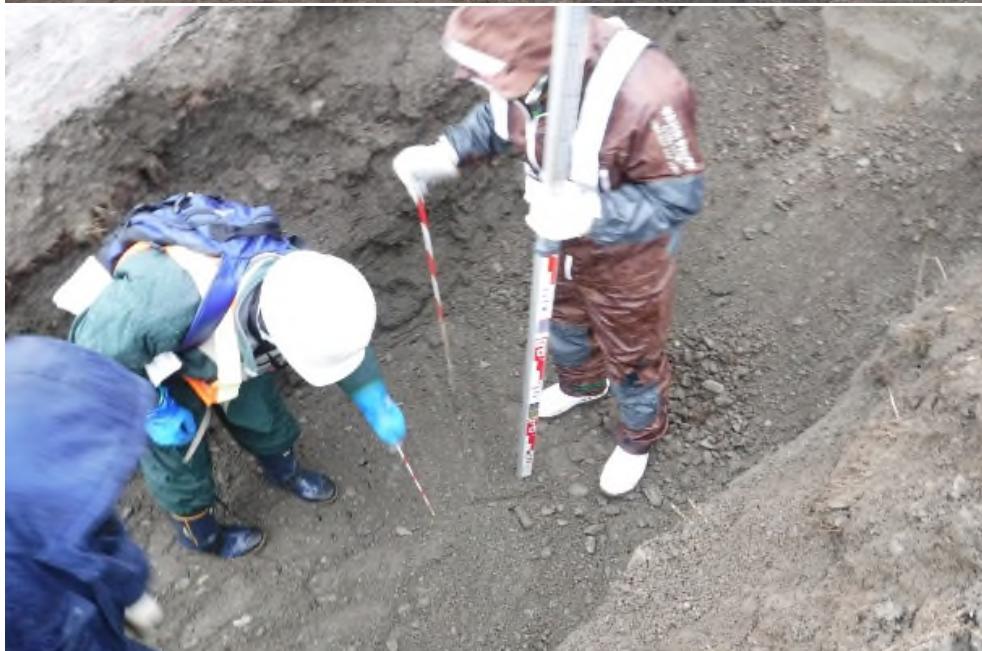
切り返し高を確認するために受注者・発注者・コンサルでクラック試掘調査を実施。

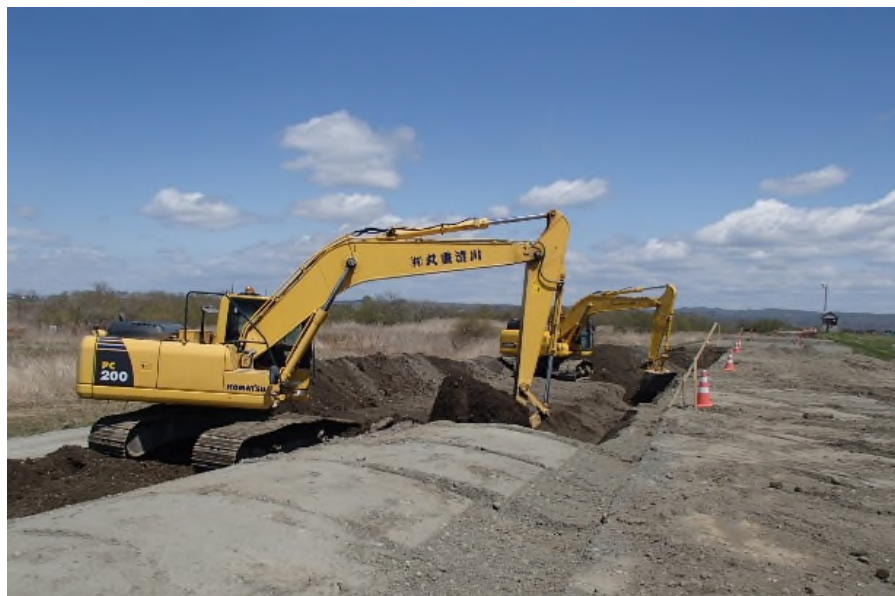
クラック調査に基づき丁張りを設置し切り返し工を実施。

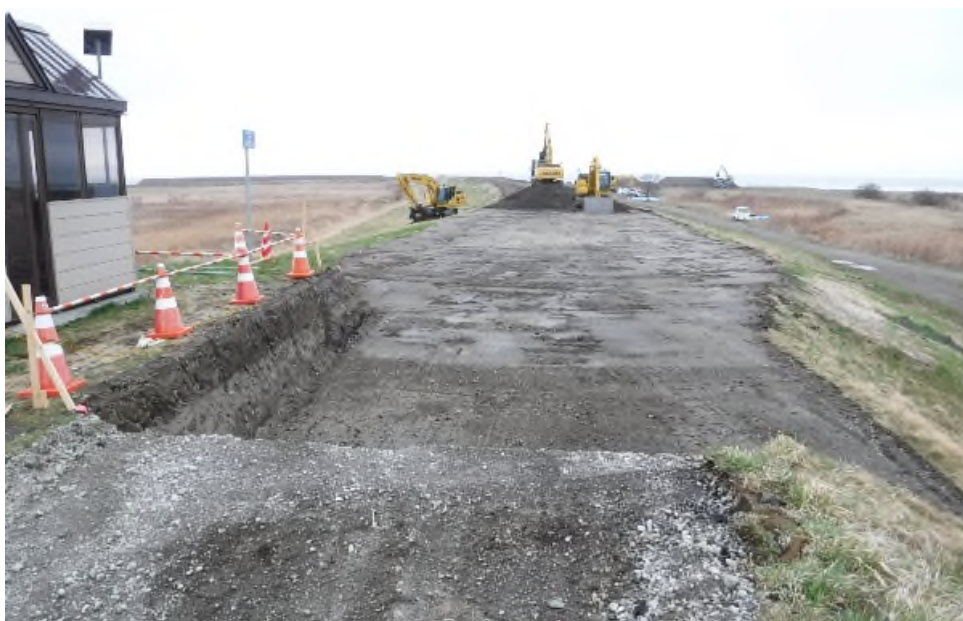
切り返し工が完了した箇所は順次、盛り土施工を開始。
