# 胆振東部地震からの復旧状況

(令和3年9月1日)

国土交通省 北海道開発局 室蘭開発建設部

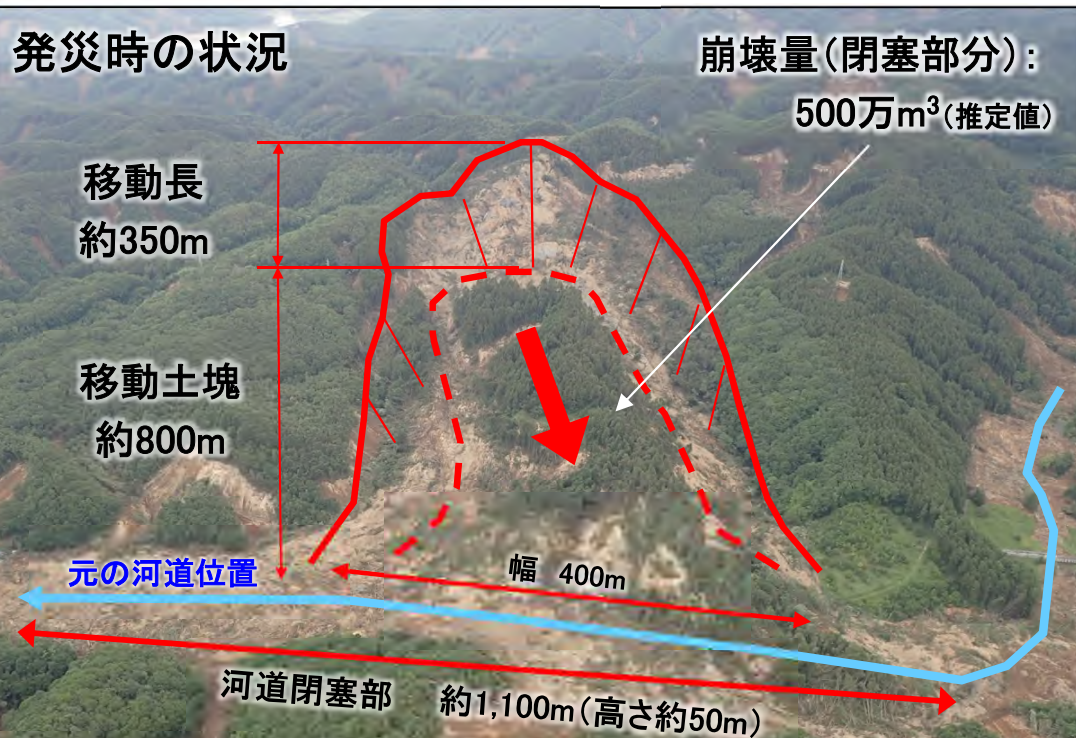
- 大規模に崩壊した土砂は対岸にぶつかり、約1,100mにわたり河道を閉塞。
- 閉塞したまま放置すると上流側に最大約1,300万 $m^3$ 湛水し、決壊した場合に下流の幌内地区、厚真町市街地への被害が想定されることから、早急な対策が必要。
- 緊急対策工として、備蓄ブロックを活用した砂防堰堤工及び水路工を整備。

河道閉塞状況 平成30年9月8日撮影

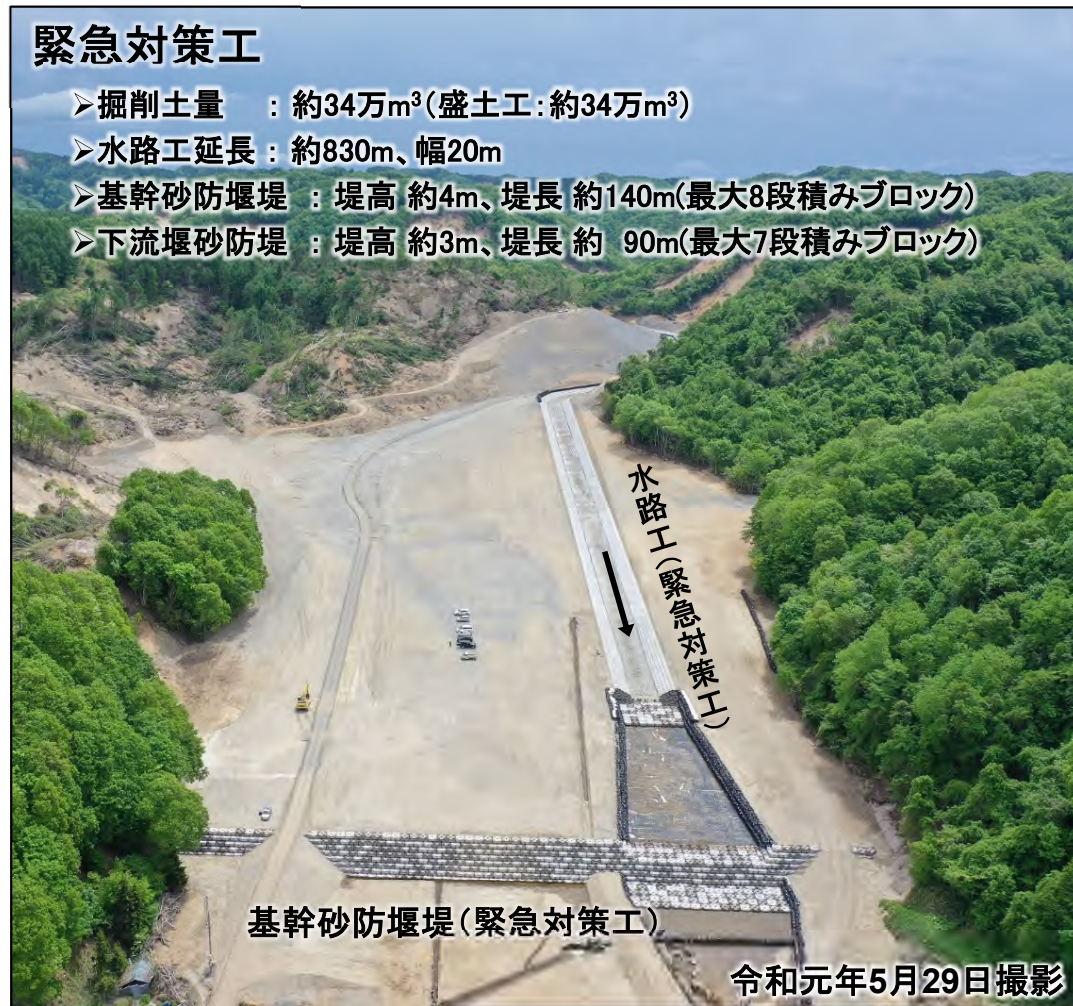
- 掘削土量 : 約34万 $m^3$ (盛土工:約34万 $m^3$ )
- 水路工延長 : 約830m、幅20m
- 基幹砂防堰堤 : 堤高 約4m、堤長 約140m(最大8段積みブロック)
- 下流堰砂防堤 : 堤高 約3m、堤長 約 90m(最大7段積みブロック)

令和元年5月29日撮影

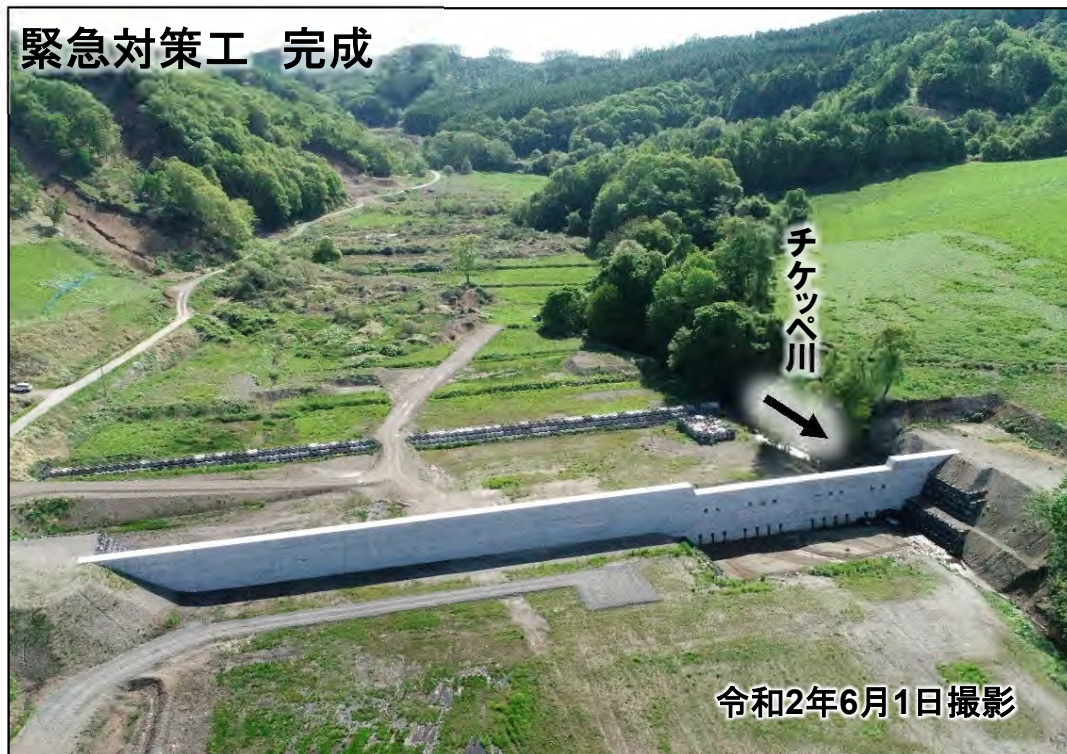
緊急対策工 完成

- 砂防堰堤：堤高約9m、堤長約140m

- 不安定土砂の再移動を防止するため、緊急的な砂防堰堤を整備。令和元年8月完成。
- 令和2年度より、計画規模に対応した砂防堰堤のかさ上げ等を実施。

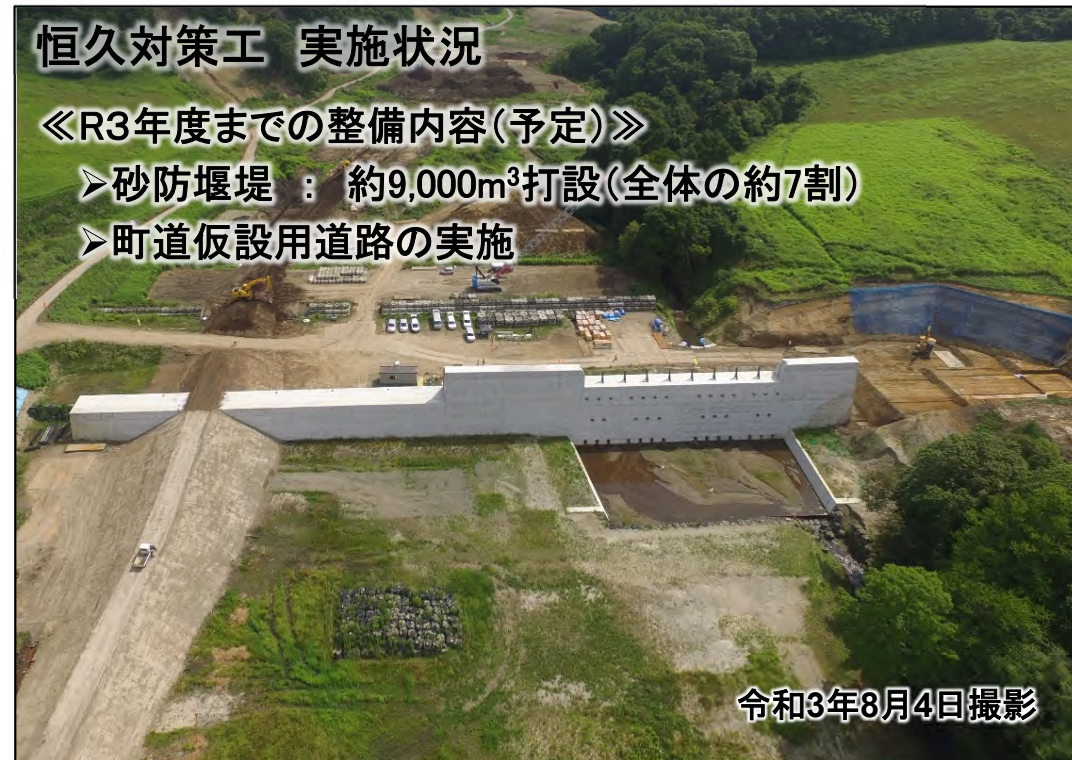
恒久対策工 実施状況

- 砂防堰堤：約9,000m<sup>3</sup>打設(全体の約7割)
- 町道仮設用道路の実施

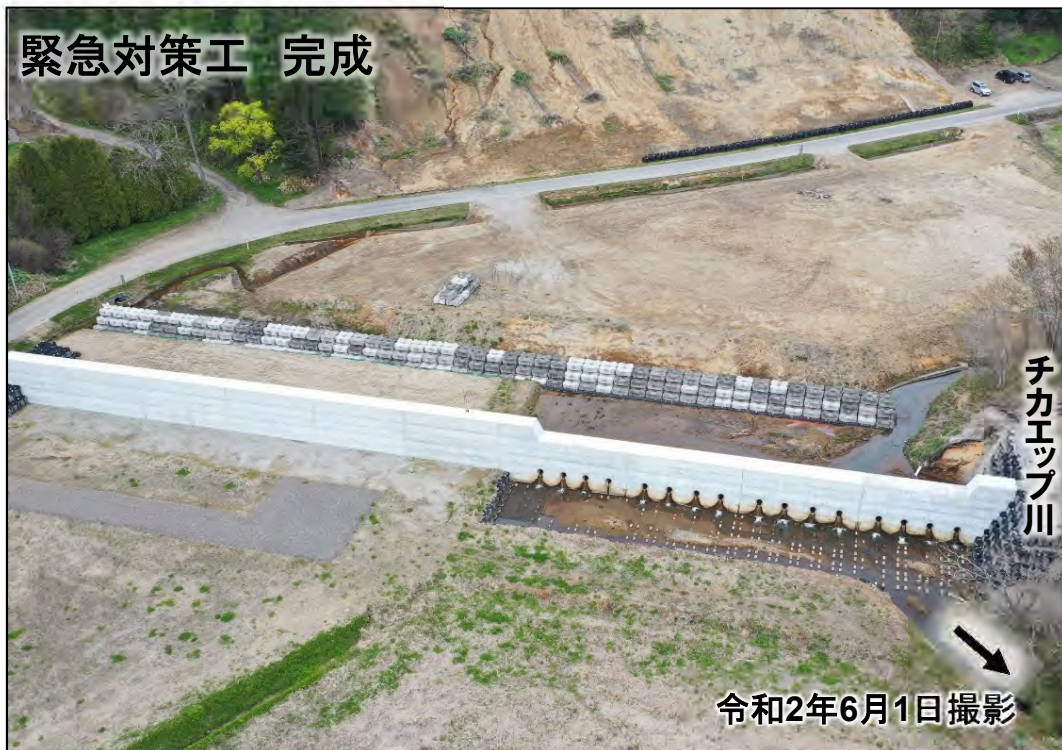
緊急対策工 完成

- 地盤改良：約7,200m<sup>3</sup>
- 砂防堰堤：堤高約6m、堤長約110m

- 不安定土砂の再移動を防止するため、緊急的な砂防堰堤を整備。平成31年4月完成。
- 令和2年度より、計画規模に対応した砂防堰堤のかさ上げ等を実施。

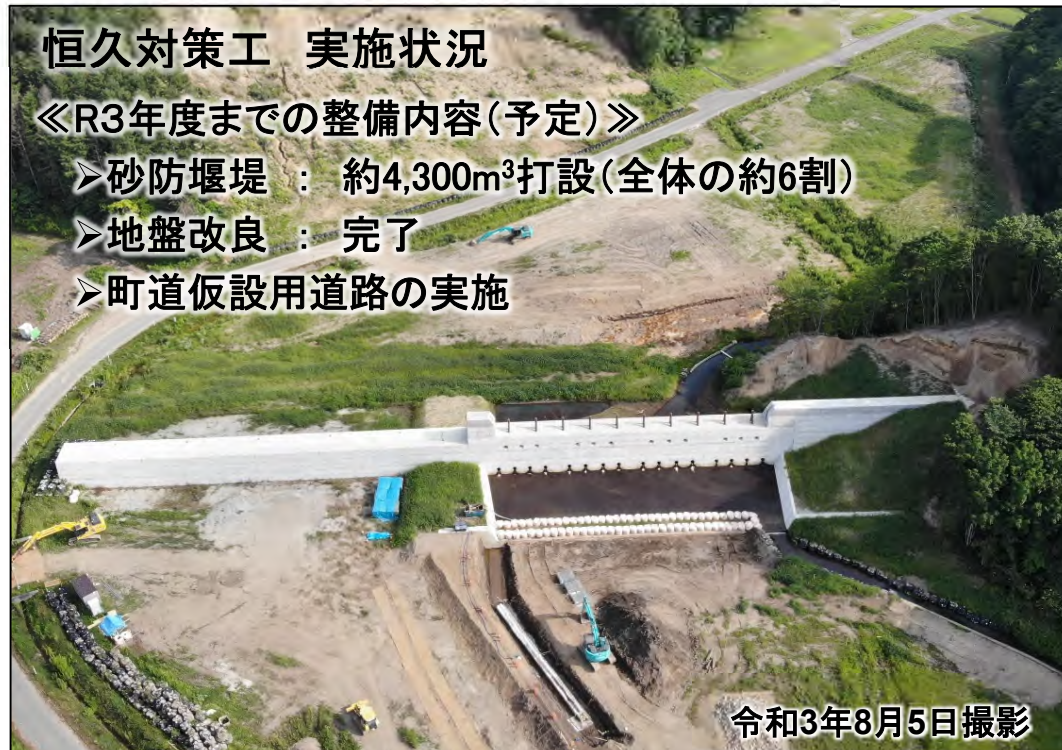
恒久対策工 実施状況

- 砂防堰堤：約4,300m<sup>3</sup>打設(全体の約6割)
- 地盤改良：完了
- 町道仮設用道路の実施

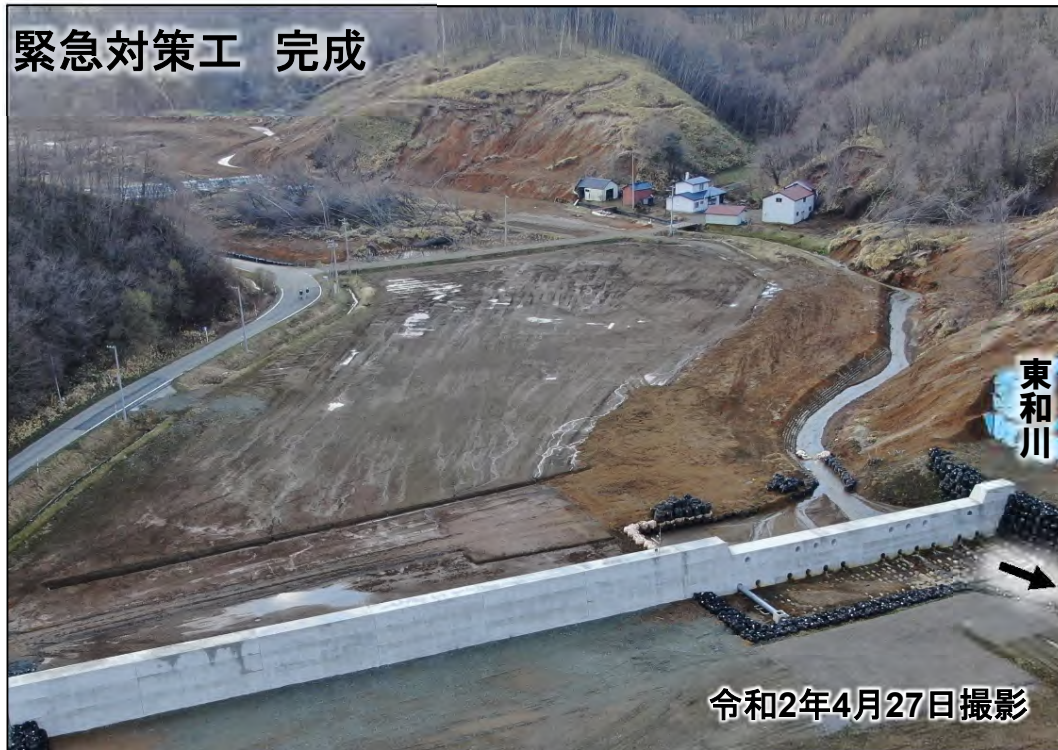
緊急対策工 完成

- 地盤改良 : 18,700m<sup>3</sup>
- 砂防堰堤 : 堤高約6m、堤長約100m

- 不安定土砂の再移動を防止するため、緊急的な砂防堰堤を整備。令和元年7月完成。
- 令和2年度より、計画規模に対応した砂防堰堤のかさ上げ等を実施。

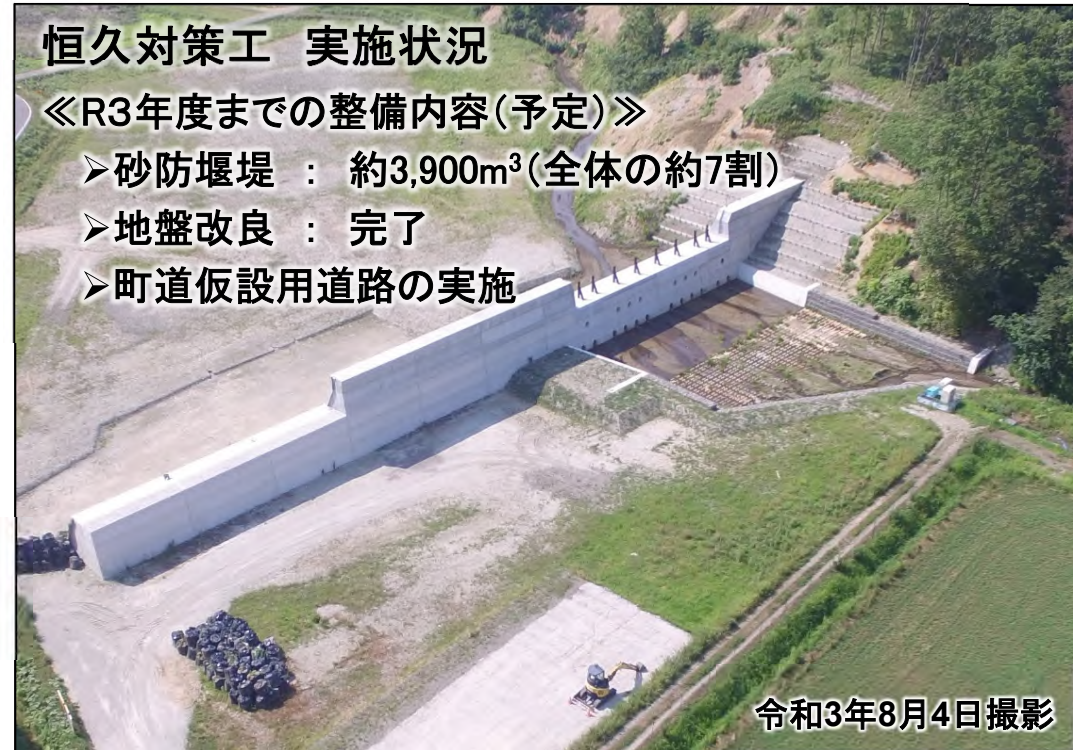
恒久対策工 実施状況

- 砂防堰堤 : 約3,900m<sup>3</sup>(全体の約7割)
- 地盤改良 : 完了
- 町道仮設用道路の実施

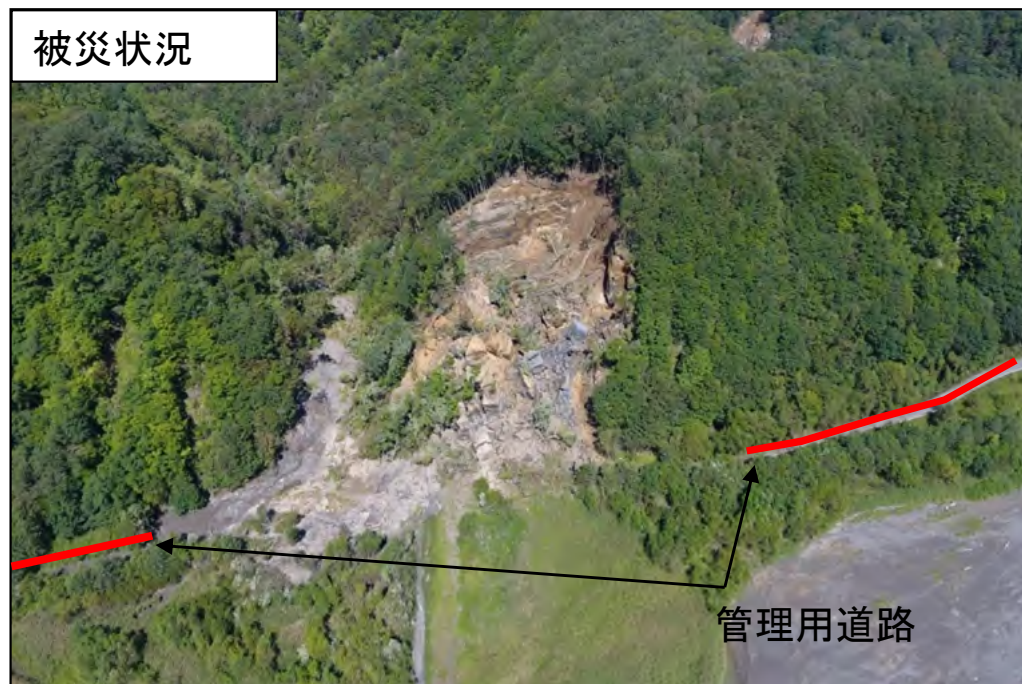
- 平成30年北海道胆振東部地震により、二風谷ダム貯水池周辺の斜面崩壊による管理用道路の被災が確認された。
- 被災箇所は、貯水池周辺の維持管理のための管理用道路であり、巡視等に使用されることから、災害復旧工事(約270百万円)を実施し、令和2年11月に復旧した。

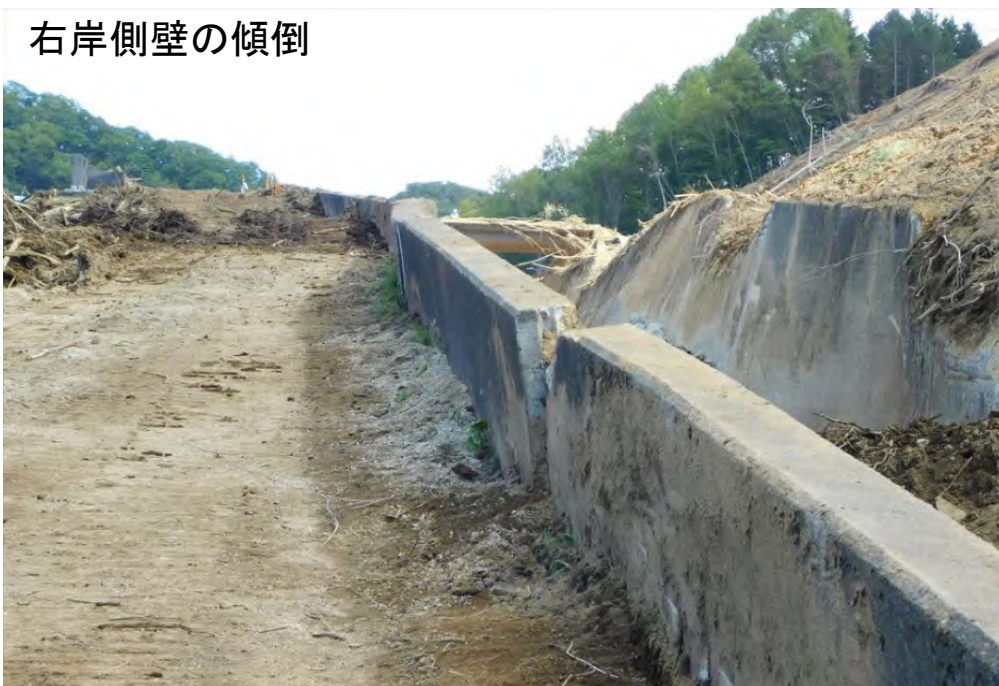
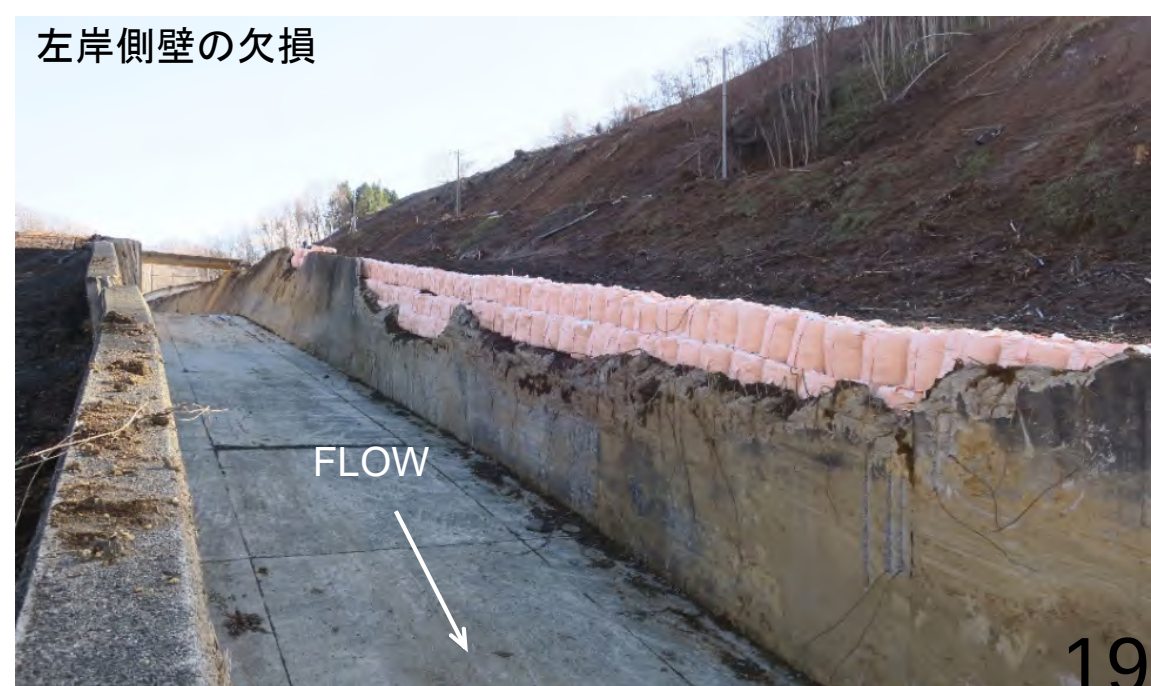
○ 左岸法面の土砂等の崩落の衝撃により、洪水吐の側壁の傾倒や損壊などの被害

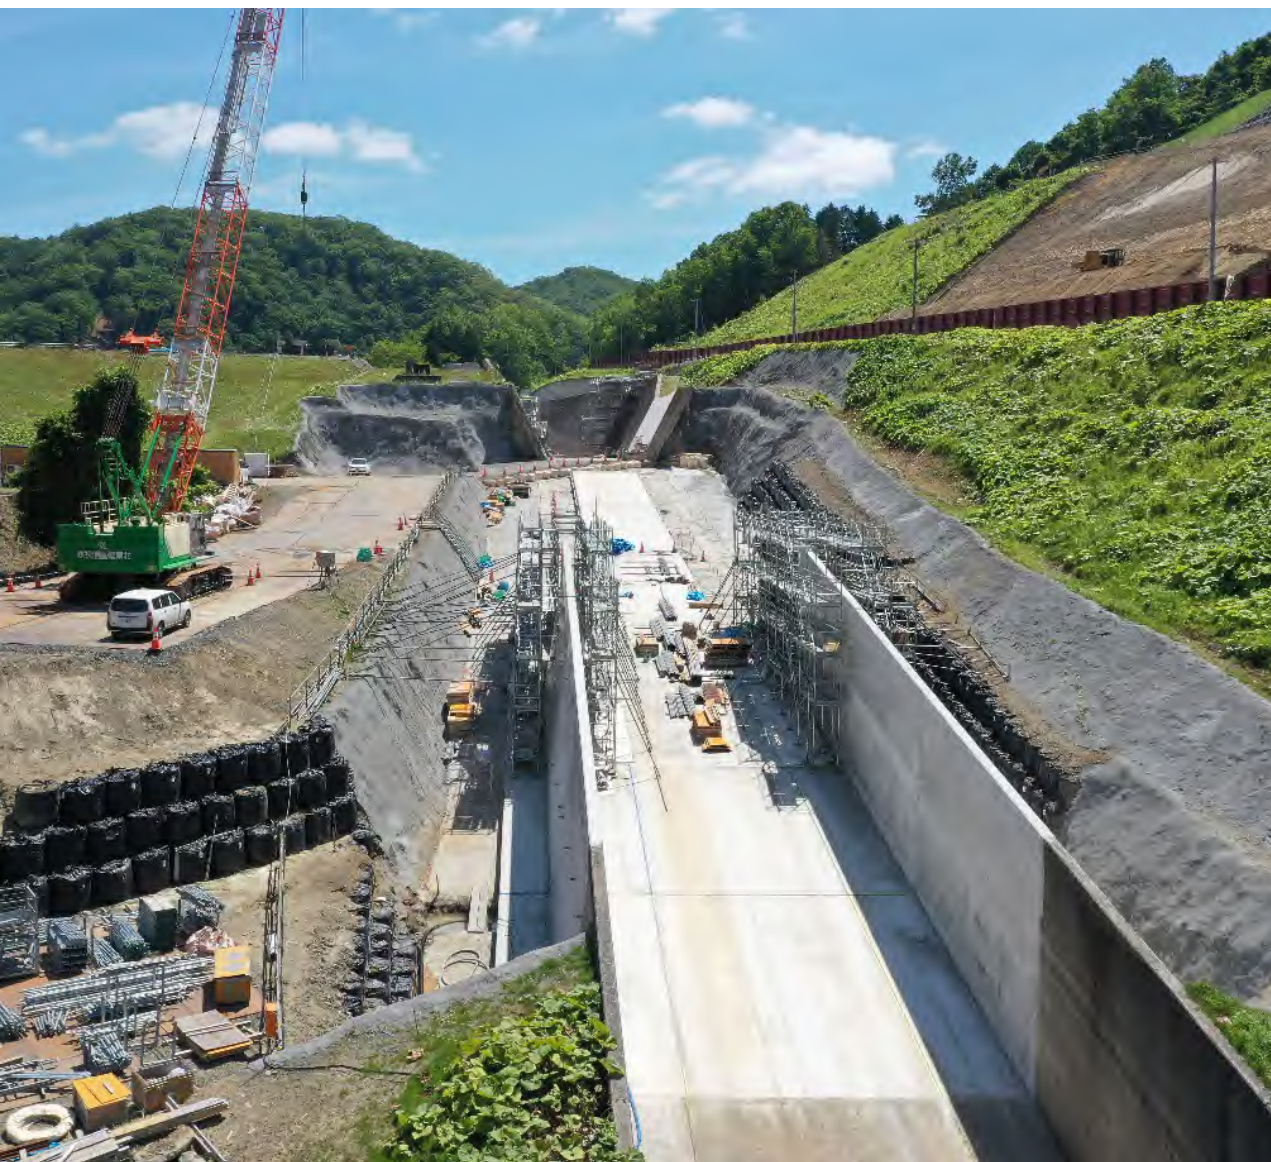
○ 被災した洪水吐は令和3年3月までに撤去を終え、今年度と来年度の5月から10月にコンクリートを打設

R3.7.16 洪水吐の復旧状況

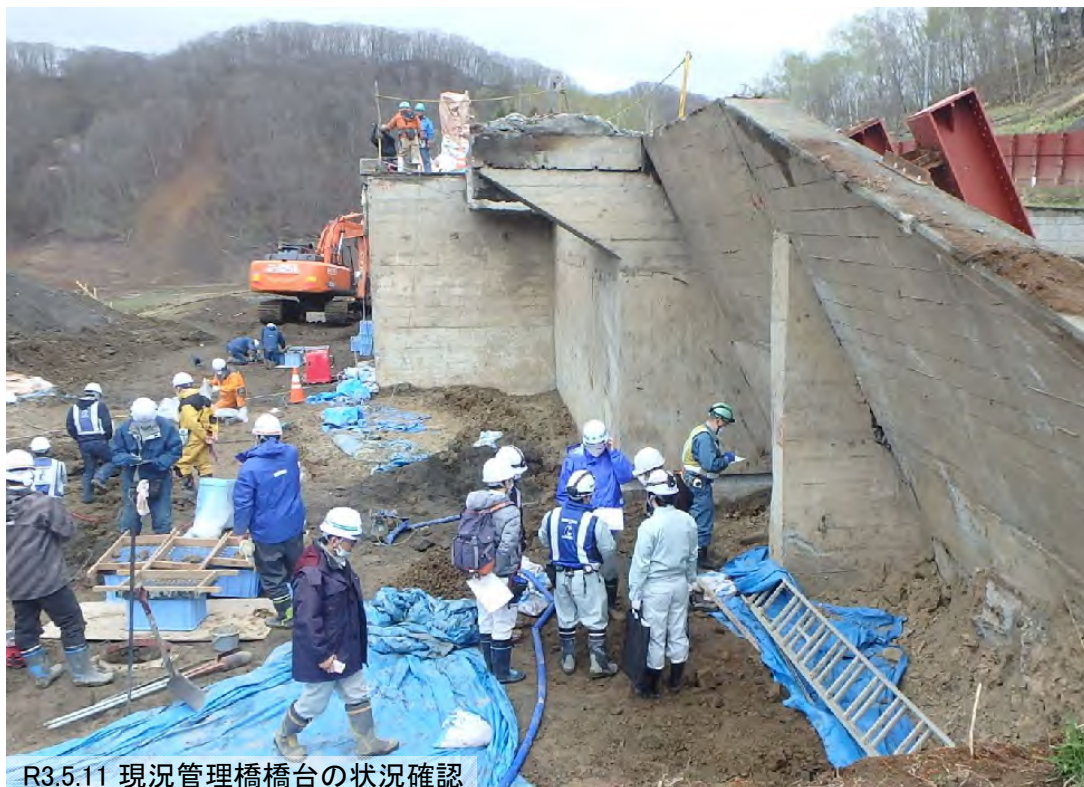
R3.5.11 現況管理橋橋台の状況確認

○ 被災した管理橋橋台の撤去は6月に終え、8月上旬より9月下旬にかけてコンクリートを打設

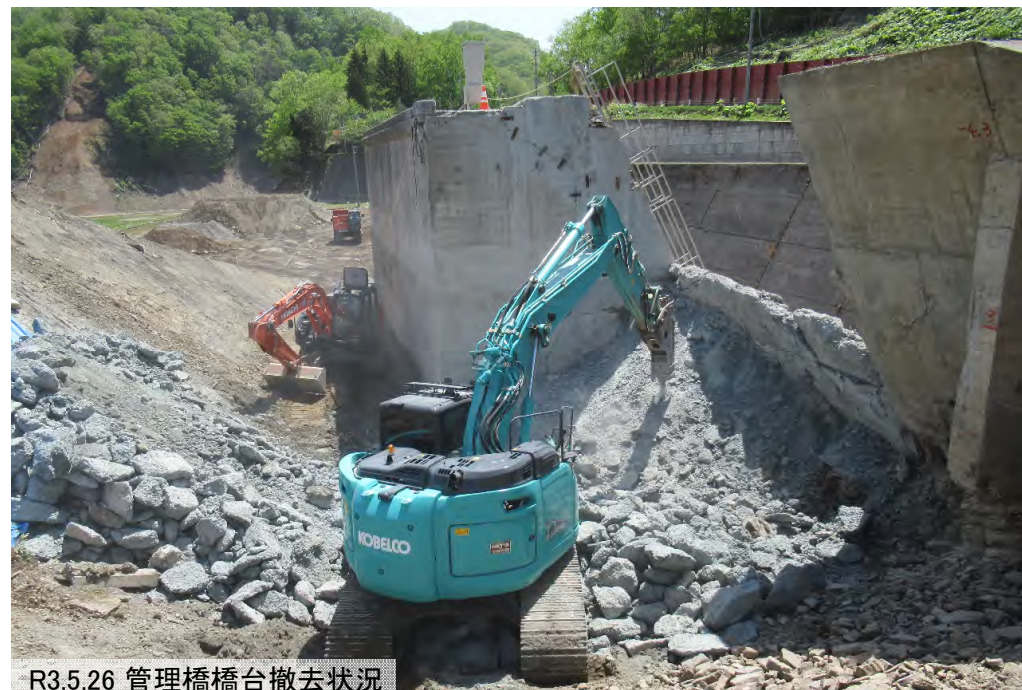
R3.5.26 管理橋橋台撤去状況

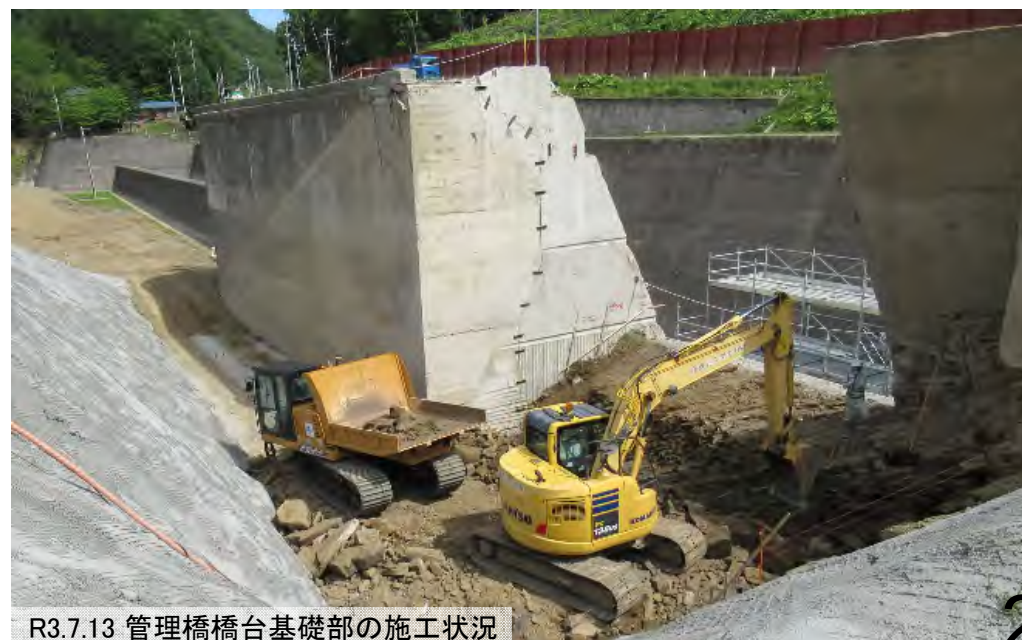
R3.7.13 管理橋橋台基礎部の施工状況

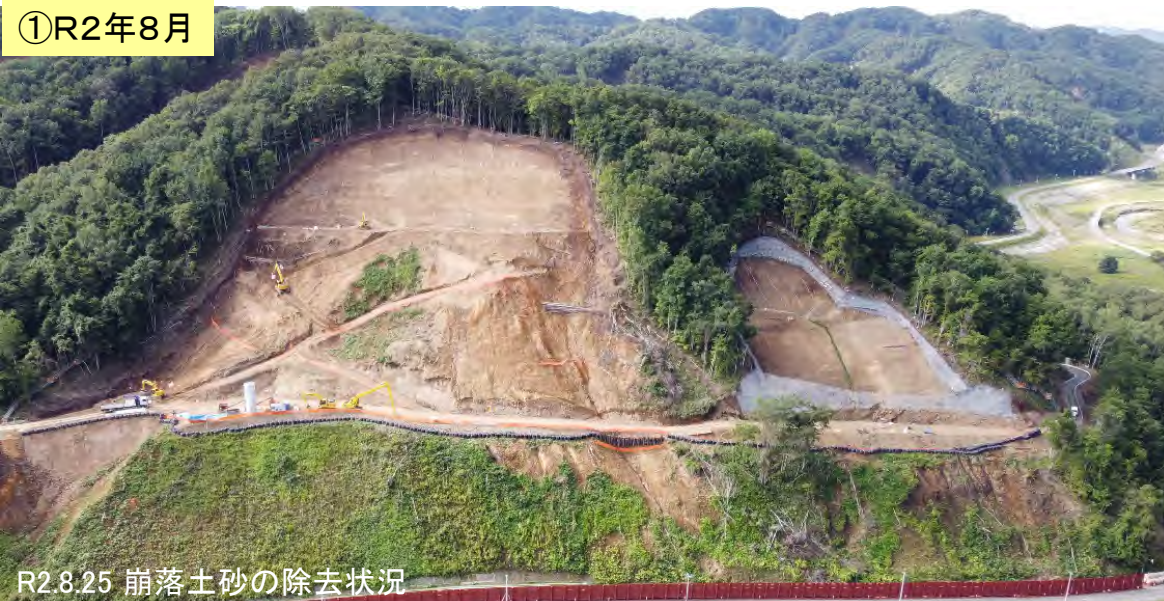
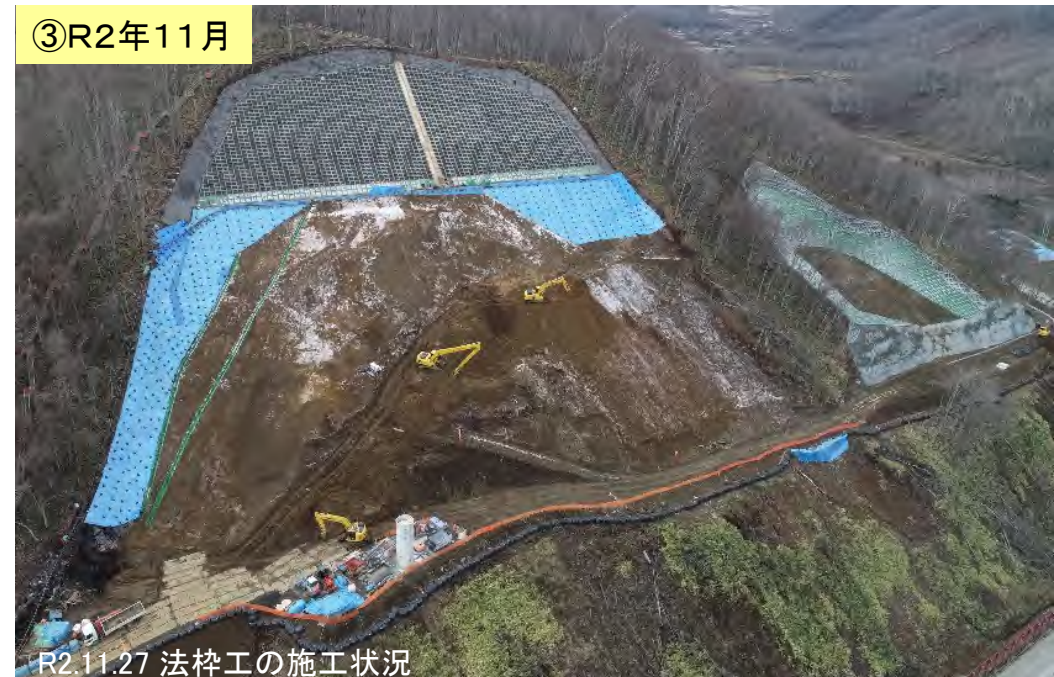
○ 崩落したダム左岸法面は、崩落土砂を除去し、法勾配に応じて「法枠工」と「植生工」により法面を保護

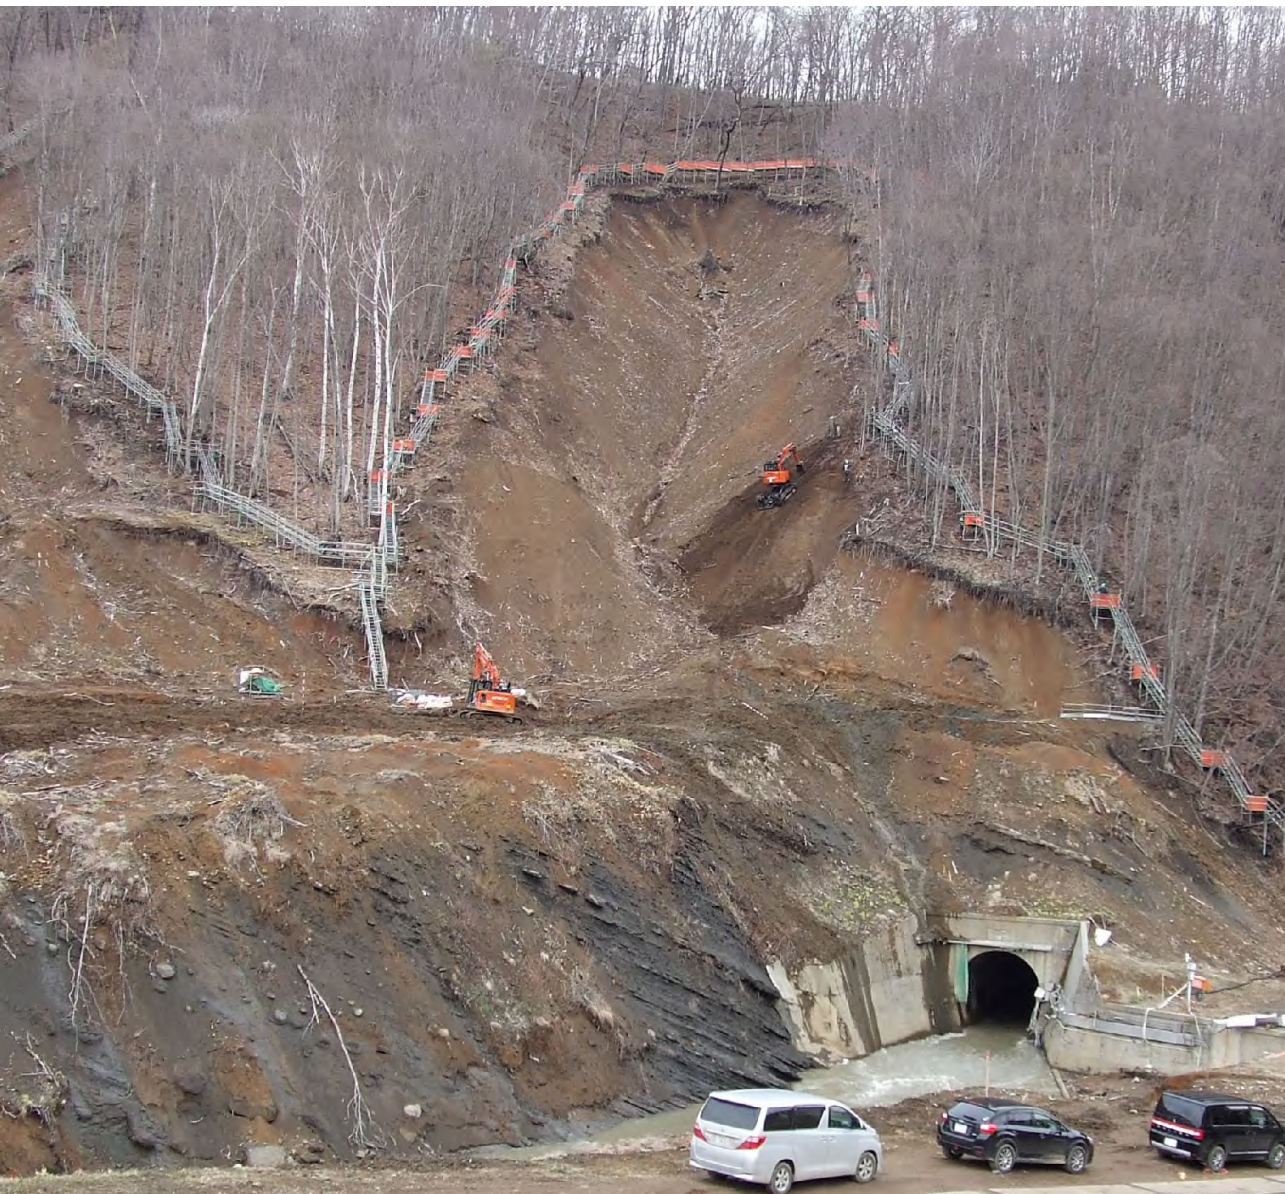
- 崩落したダム右岸法面は、崩落土砂を除去し、法勾配に応じて「法枠工」と「植生工」により法面を保護
- 9月下旬までに土砂除去を行い、今年度と次年度にかけて法面保護工を施工する予定

R3.4.14 右岸法面の整備状況

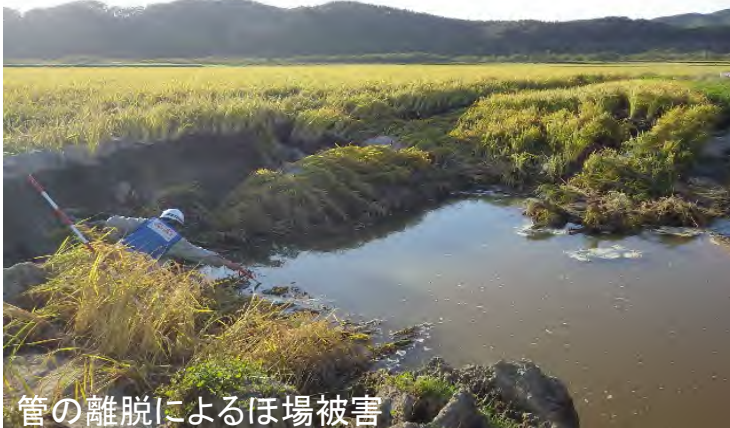
- 厚幌導水路は、震度7の地震動により、管の離脱、地盤の沈下、法面の崩壊などの被害
- 管内は、管の破断やクラックなど被災しており、離脱箇所等から地下水や土砂等が流入

管の離脱によるほ場被害

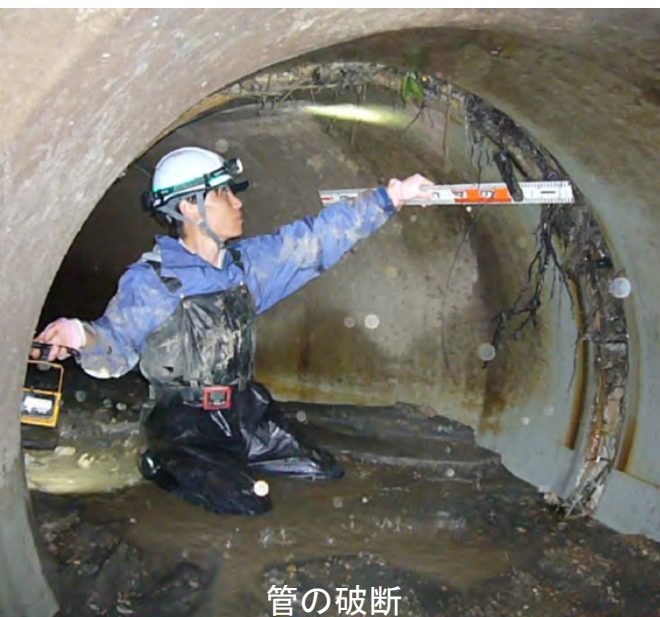
管の破断

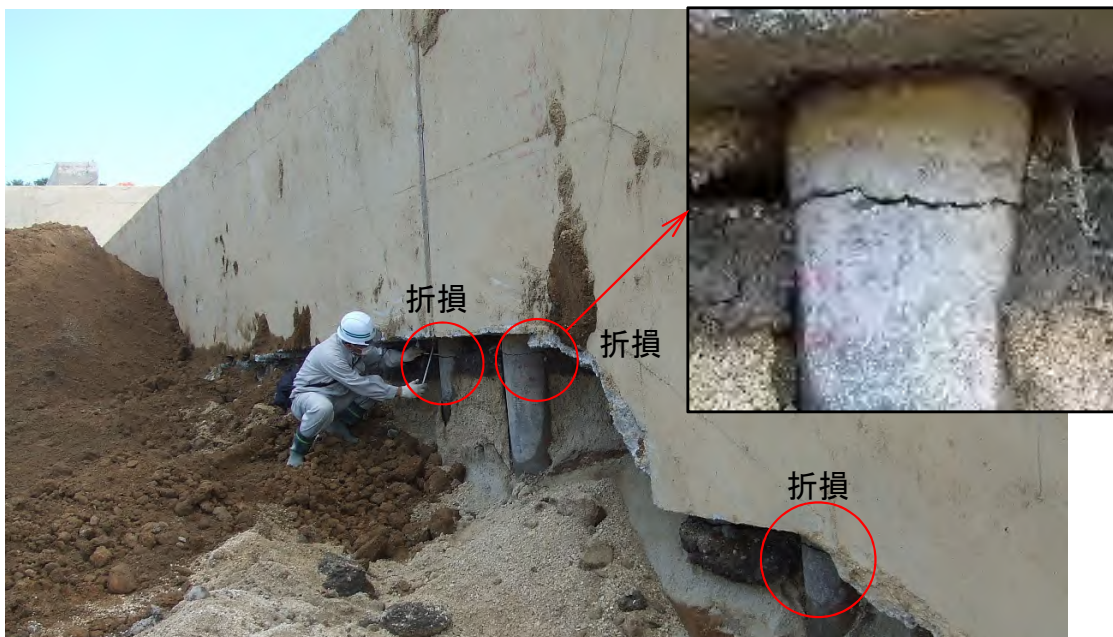
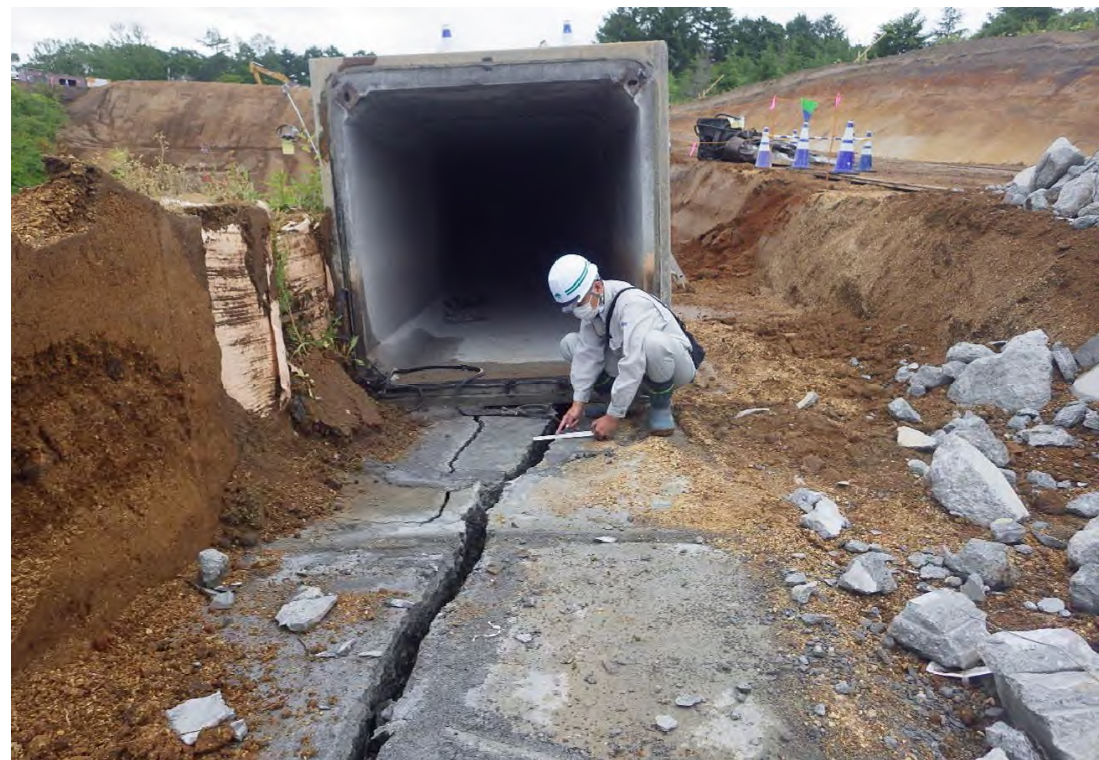
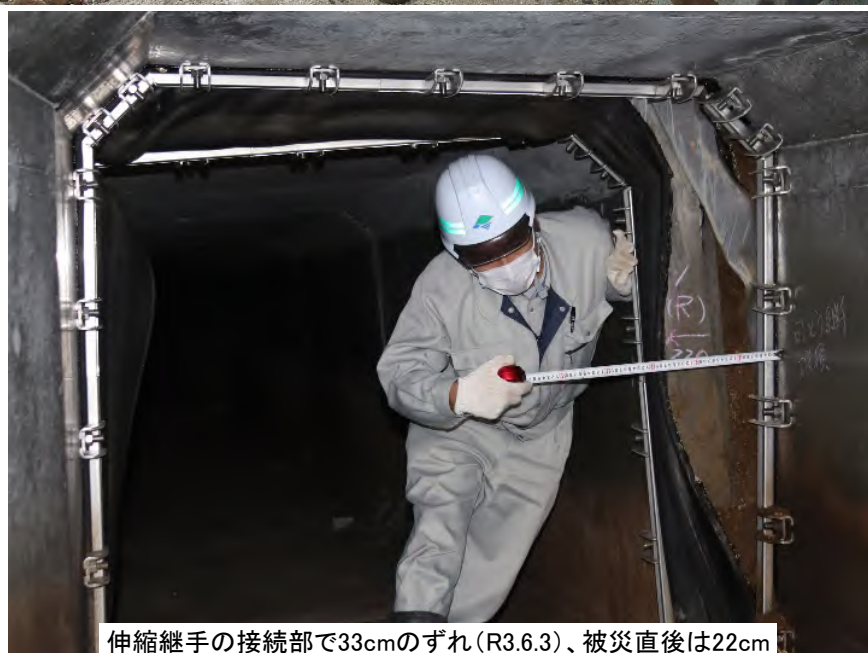
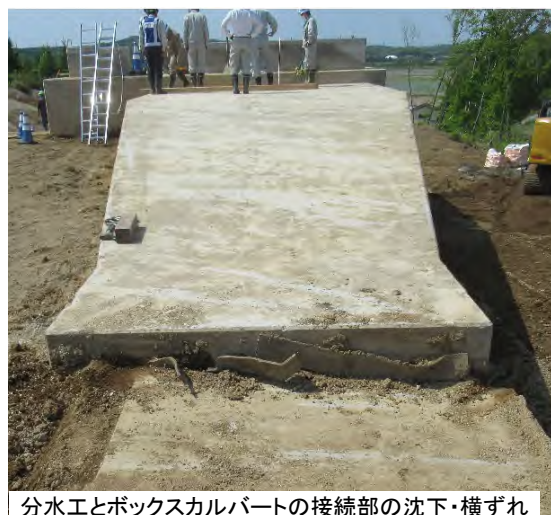
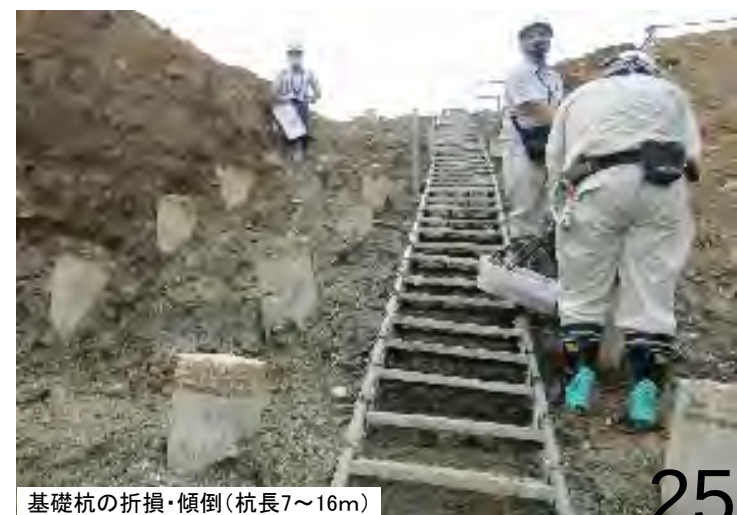
○ ボックスカルバート区間の用水路については、躯体の移動・沈下、基礎杭の折損・傾斜、基礎コンクリートの断裂などの被害

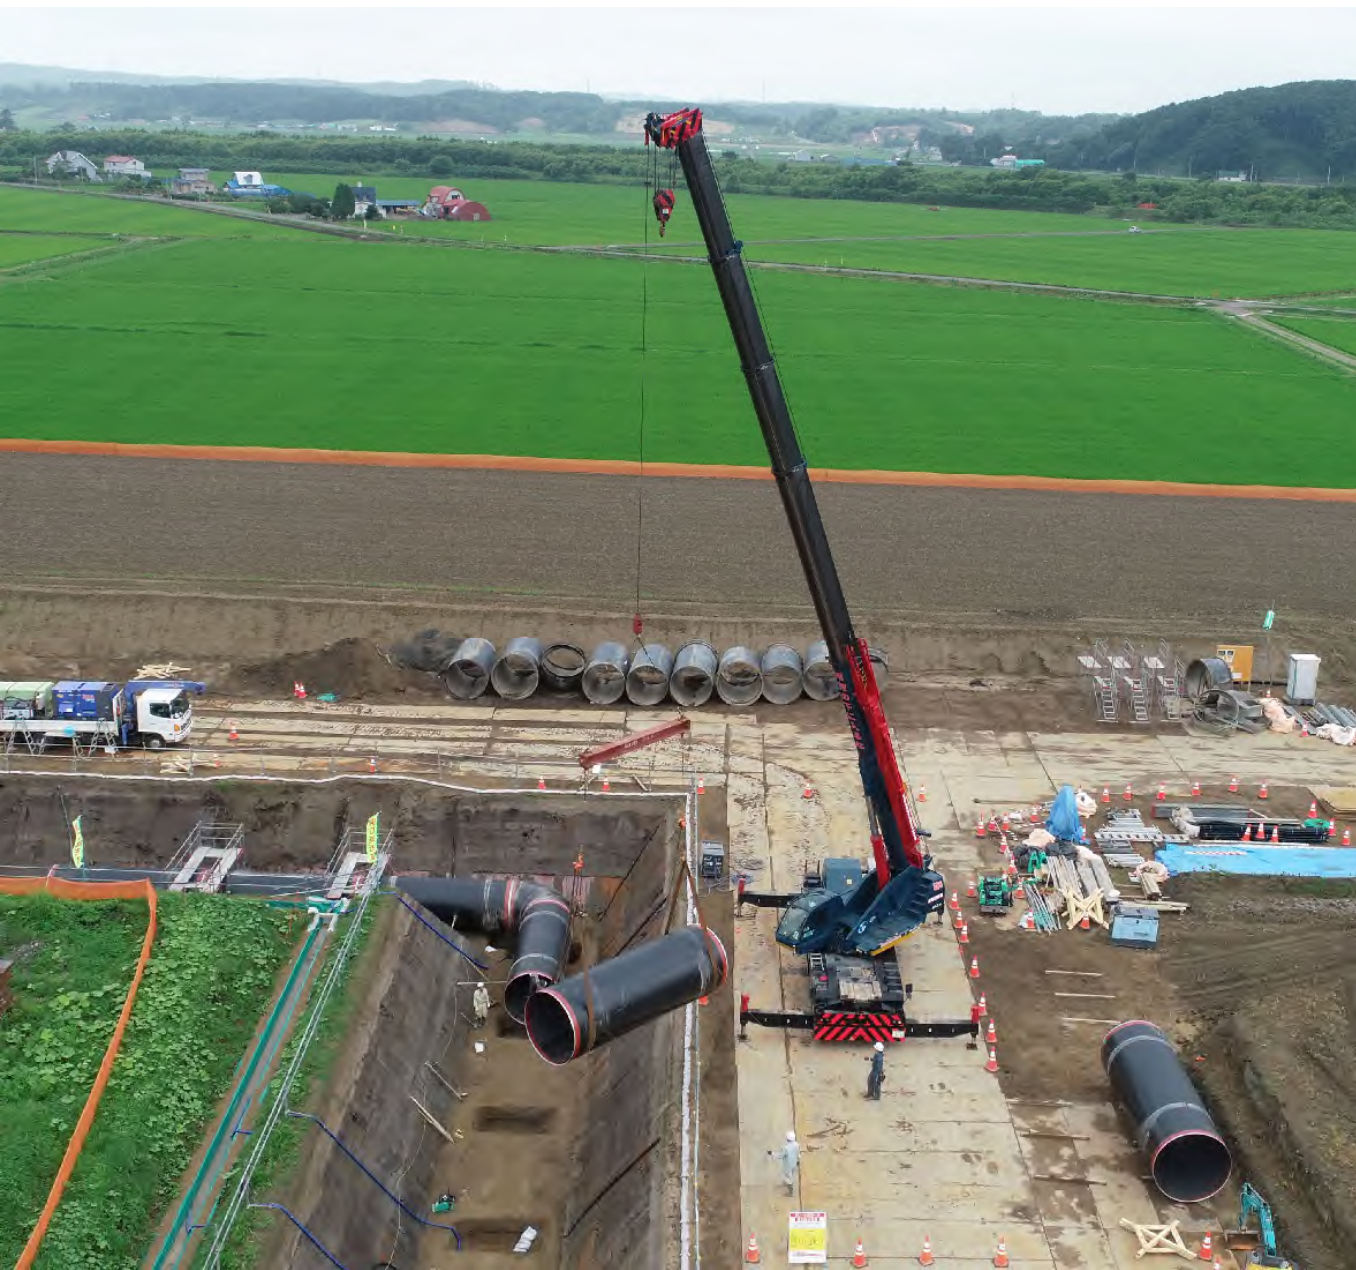
○ 厚幌導水路は、被災した管の敷設替え等の復旧工事を実施しており、今年度に本体工事を完了する予定

令和2年度工事の施工状況

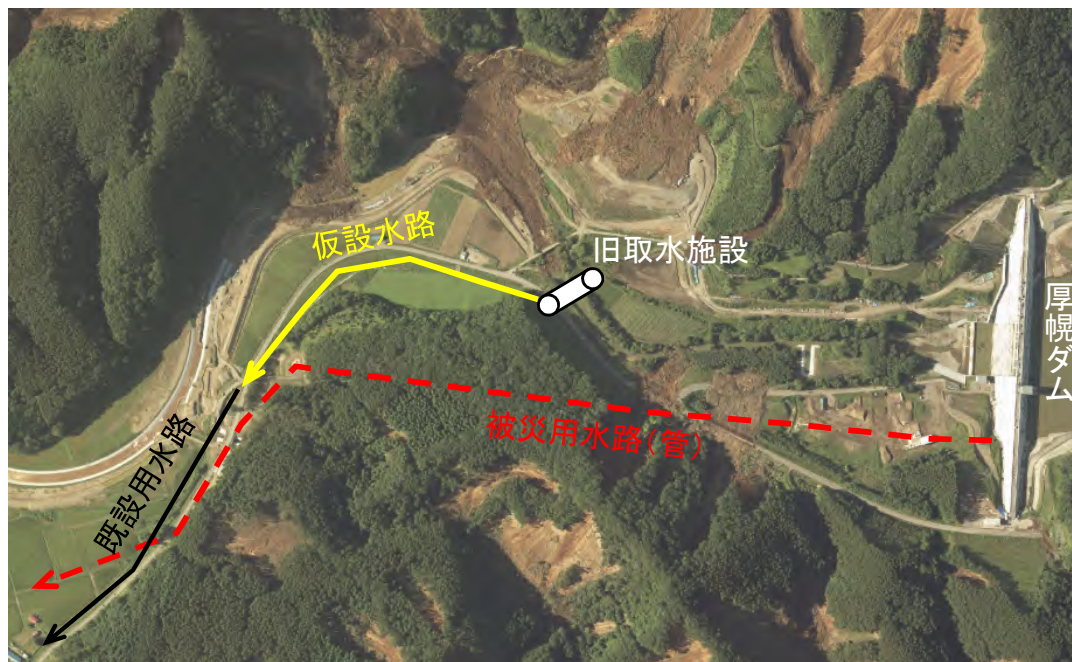
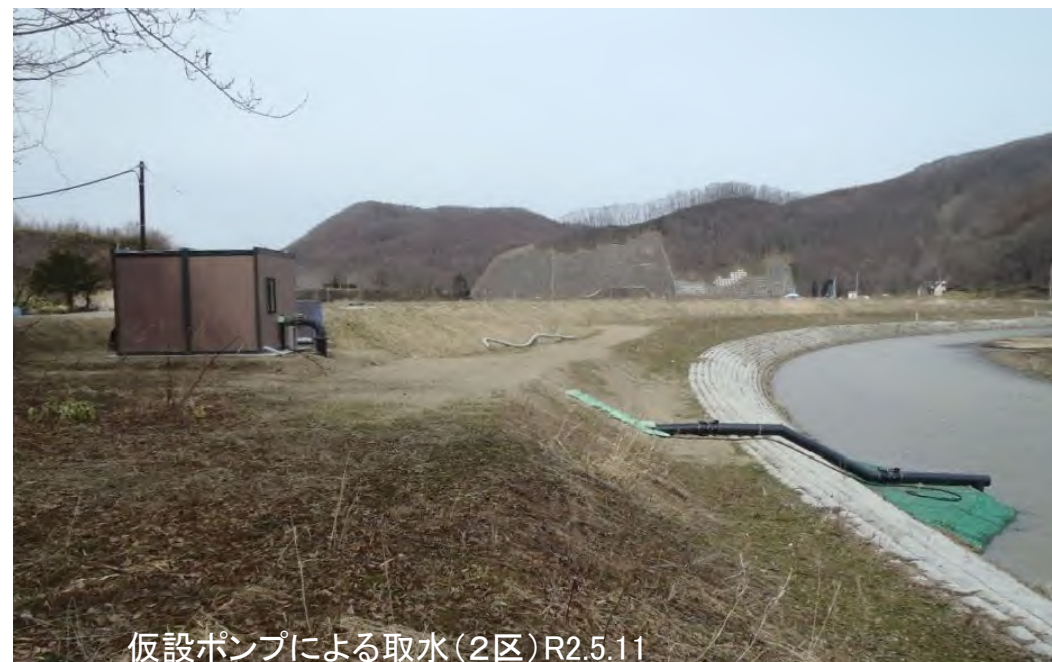
○ 仮設水路、仮設ポンプ、仮廻し水路などの仮設的な施設の対応等により、暫定用水を確保し令和元年から営農

仮設ポンプによる取水(2区) R2.5.11

仮設水路による取水(1区) R2.5.11
