# 胆振東部地震からの復旧状況

(令和3年9月1日)

国土交通省 北海道開発局 室蘭開発建設部

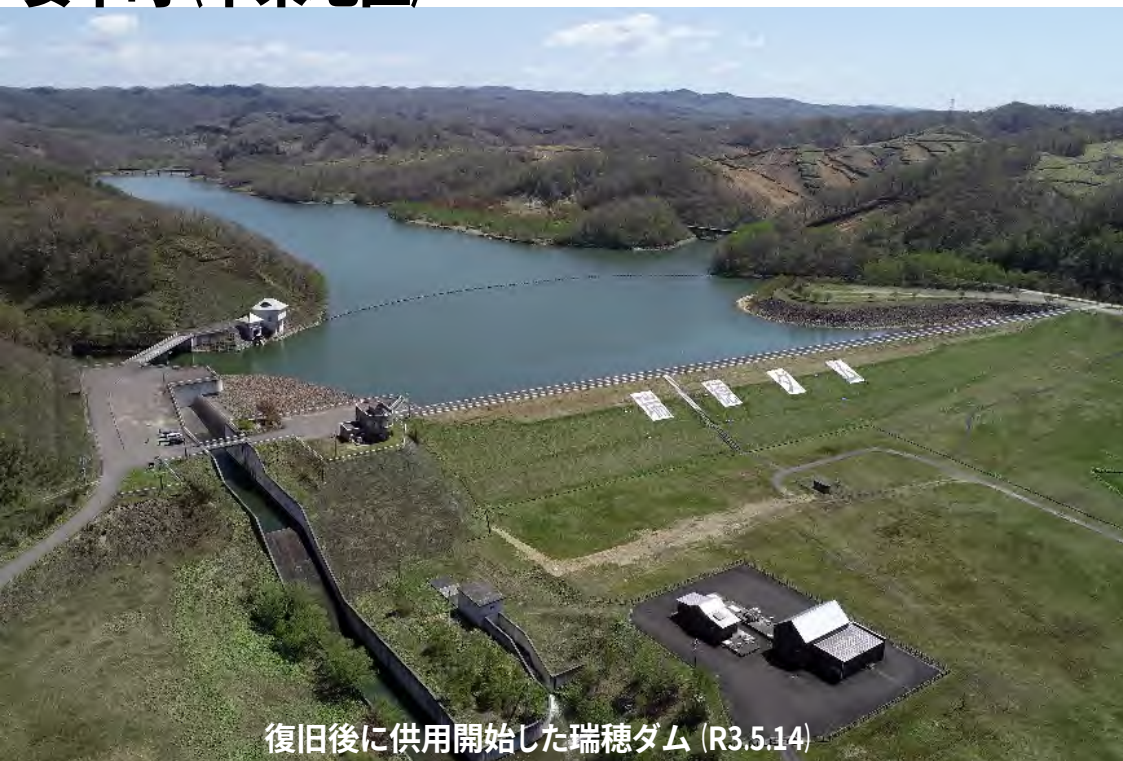
復旧後に供用開始した瑞穂ダム (R3.5.14)

| 被災状況 | 瑞穂ダム（堤頂部の損傷、貯水池内土砂・倒木の流入） |

| 対応状況 | 損傷した堤頂部の復旧及び貯水池内の土砂及び倒木の撤去工事を完了 |

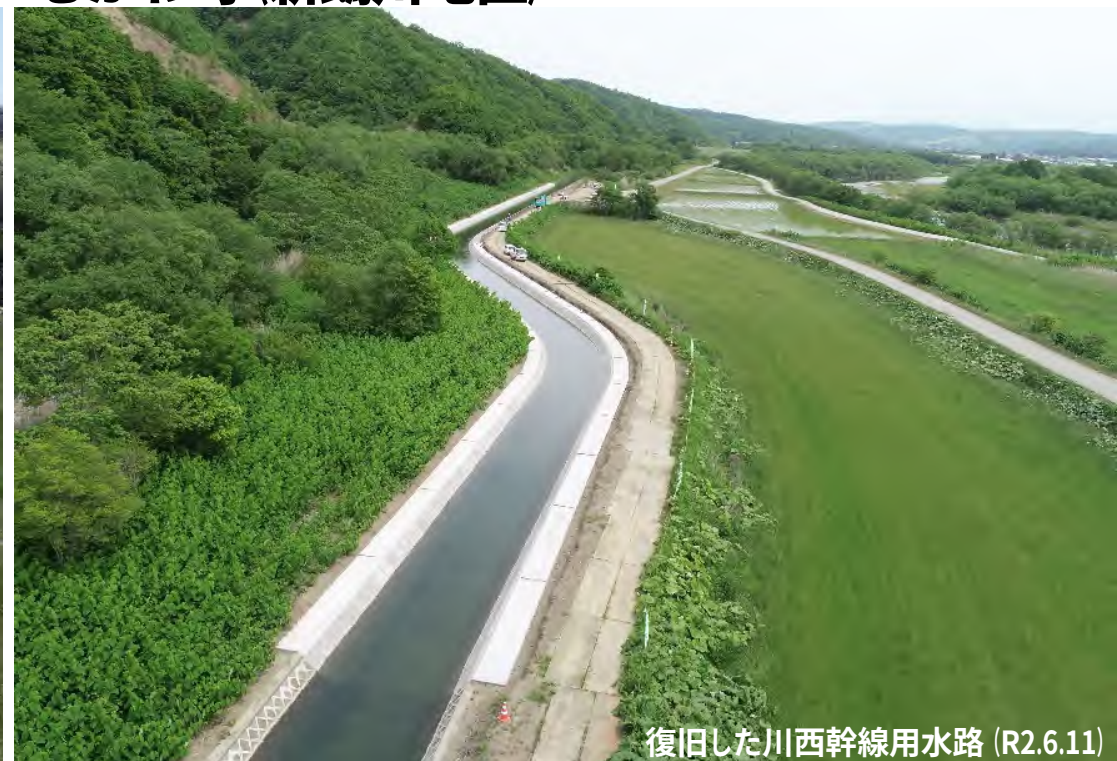
復旧した川西幹線用水路 (R2.6.11)

| 被災状況 | 用水路：L=9.6km<br>（隣接斜面崩壊による土砂の流入、護岸損傷など）<br>排水路：L=0.1km（護岸損傷 など） |

| 対応状況 | 用排水路の復旧工事を令和2年度に完了 |

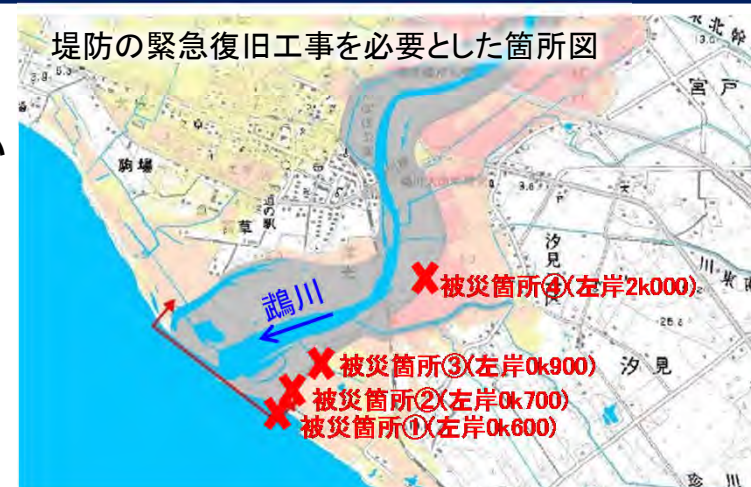
堤防の被災状況(亀裂)【9月6日】  
被災直後

- 延長約400mにわたり被災。
- 亀裂箇所には、応急盛土を行い、その後、シート張り工及び護岸敷設を行った。

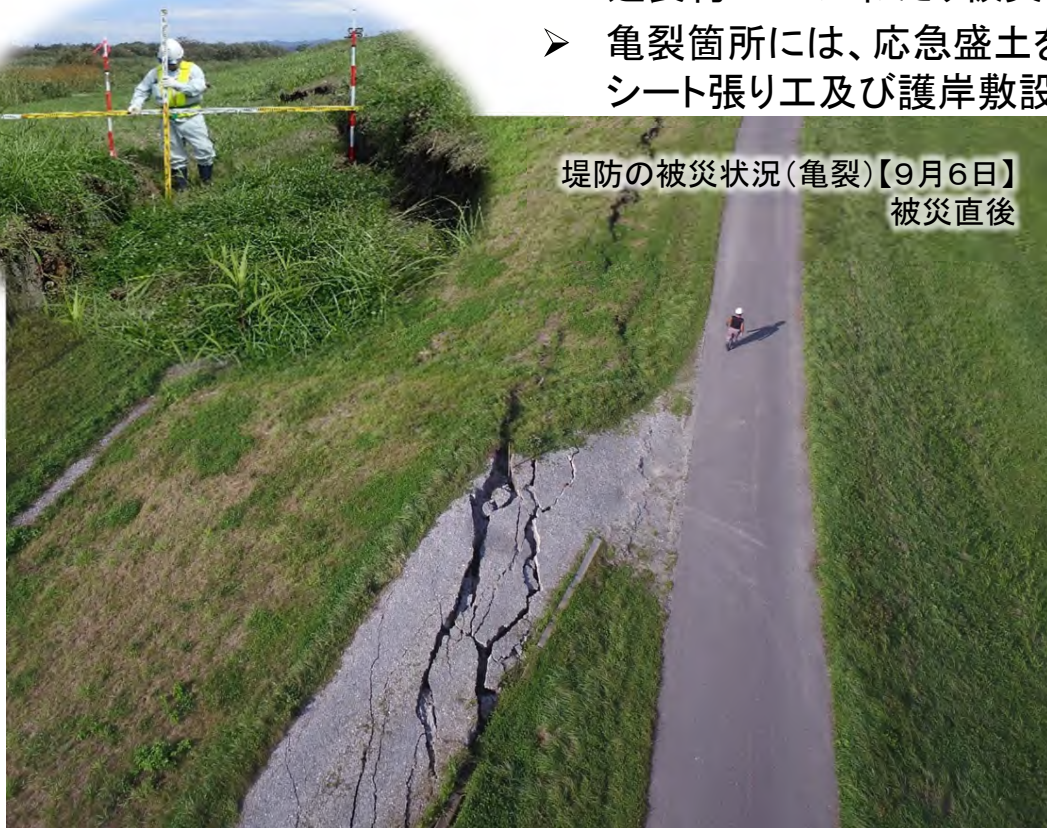
緊急復旧工事状況【9月10日】  
夜を徹して緊急工事を実施

- 応急盛土 約5,000m<sup>3</sup>、大型連節ブロック 約6,000m<sup>2</sup>を敷設。
- 発災翌日9月7日から13日の7日間、約83百万円(災害対策車両含む)で緊急復旧を完了。

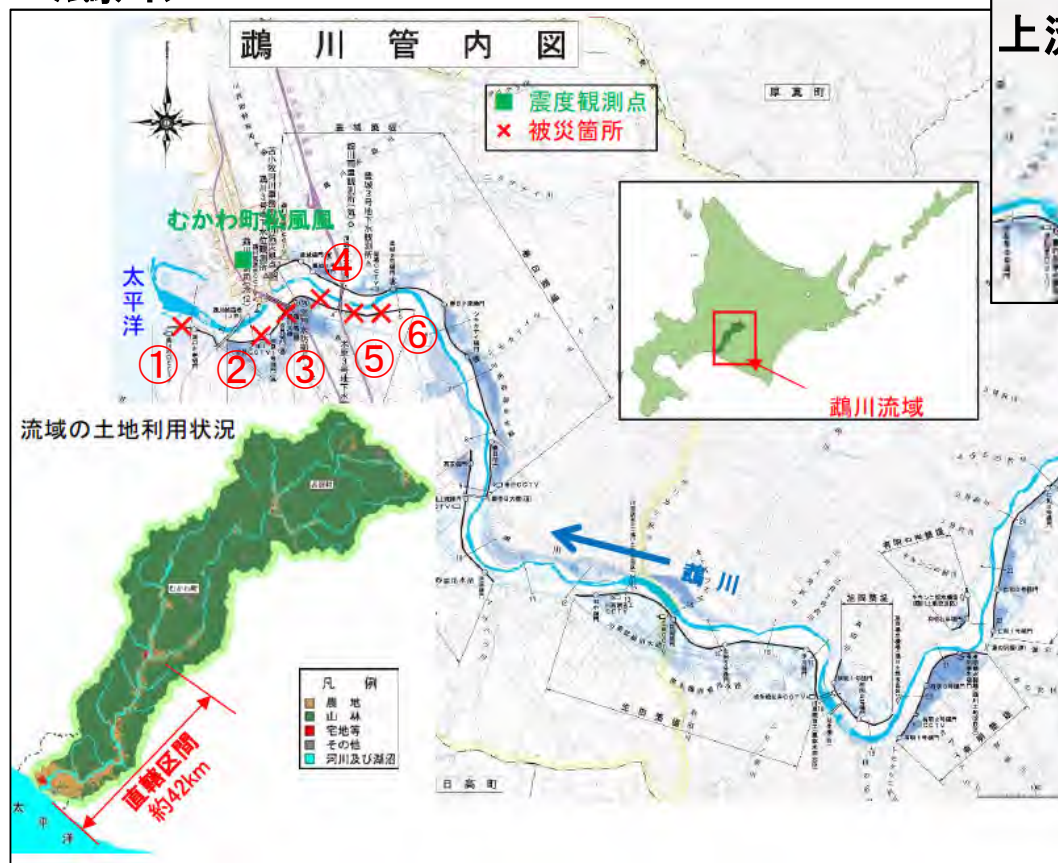
復旧工事の断面イメージ

- 国が管理する鵜川・沙流川において、計8箇所(約430百万円)の災害復旧工事を実施。
- 堤防亀裂箇所を詳細に調査し、切り返し土工(盛土)により堤防を復旧(約20,000m<sup>3</sup>の土量)。
- 令和元年7月末をもって、すべての堤防復旧工事が完了。

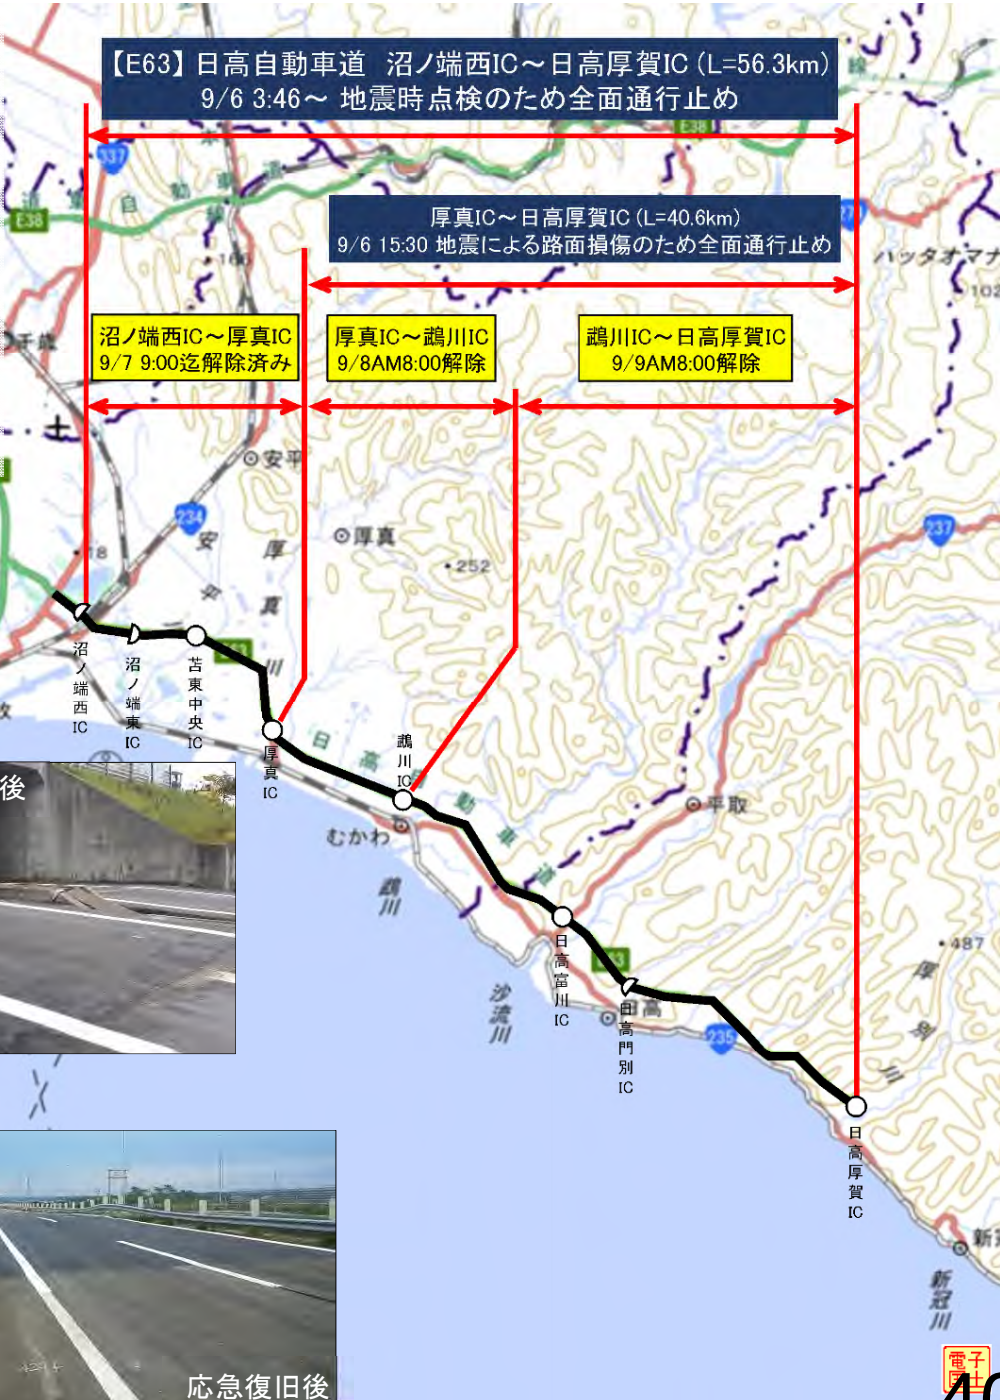
地震発生直後から、日高自動車道(沼ノ端西IC～日高厚賀IC)を全面通行止めとし点検を実施した結果、路面変状による段差等を確認。

鷗川IC合流部の路面段差

迅速に復旧計画を立て、昼夜にわたり応急復旧工事を実施し、地震発生から3日後の平成30年9月9日8時には、すべての区間で通行止めを解除。

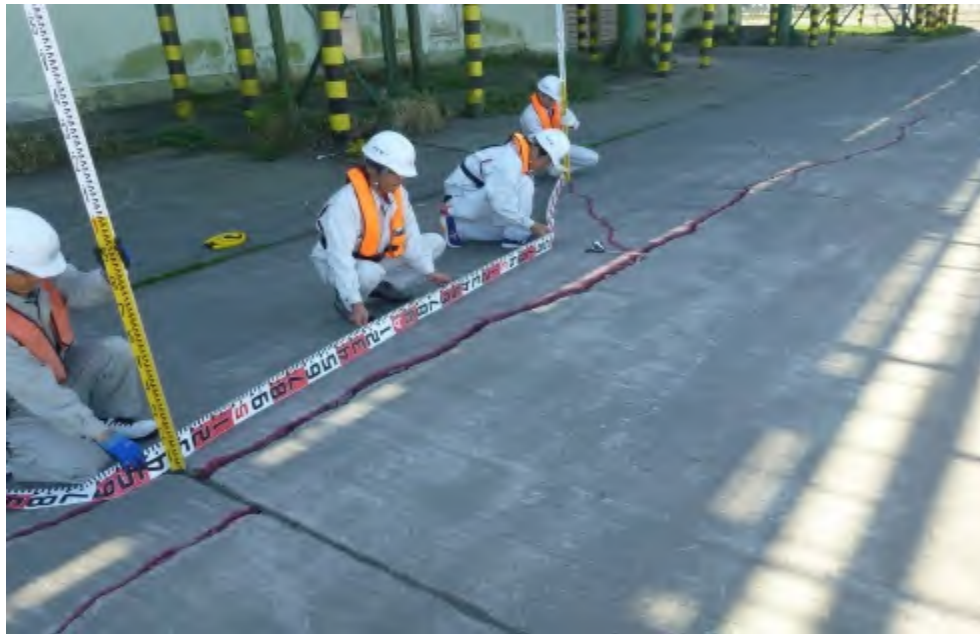
中央南ふ頭1号岸壁 エプロンひび割れ

| 港区 | 施設名 | 主な復旧工事概要 | 復旧期間 |
|---|---|---|---|
| 西港区 | 中央南ふ頭<br>1号岸壁 | コンクリート舗装取り壊し:1式<br>コンクリート舗装:2,600m <sup>2</sup> | R1.8～R1.10 |

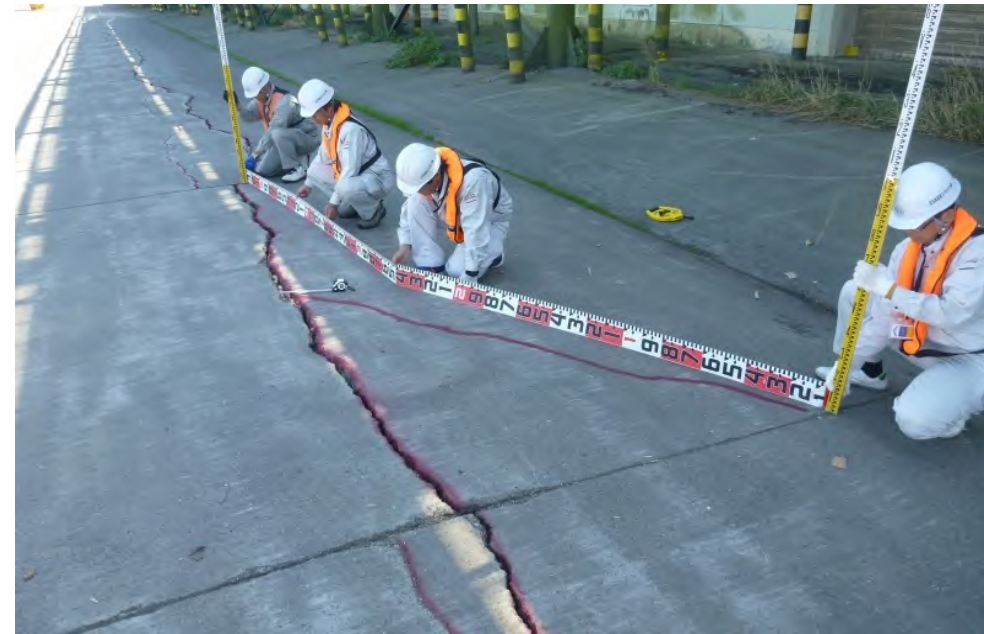
中央南ふ頭1号岸壁 エプロンひび割れ

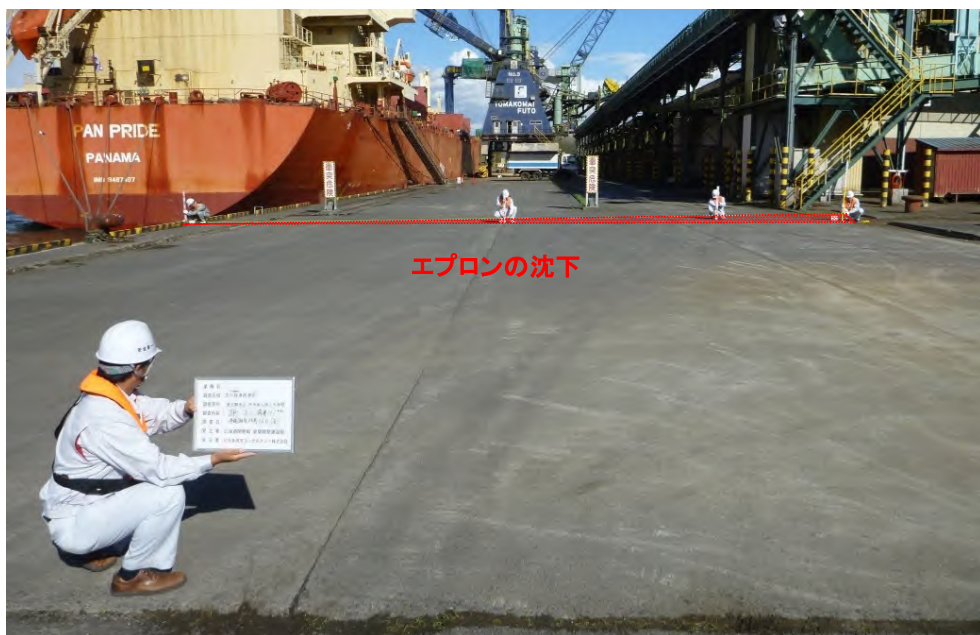
中央南ふ頭2号岸壁 エプロン沈下

| 港区 | 施設名 | 主な復旧工事概要 | 復旧期間 |
|---|---|---|---|
| | 中央南ふ頭<br>2号岸壁 | コンクリート舗装取り壊し:1式<br>コンクリート舗装:160m <sup>2</sup> | R1.8～R1.10 |

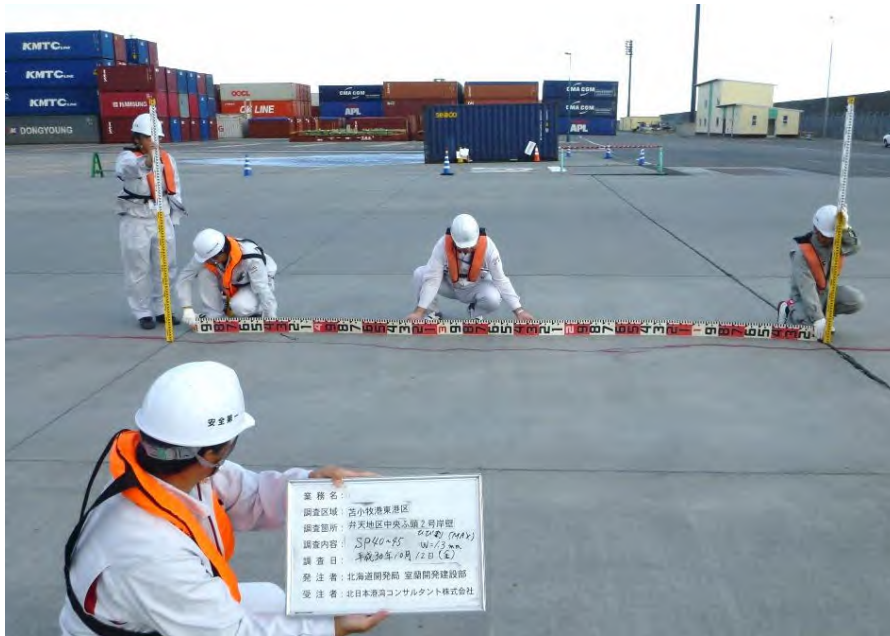
中央ふ頭2号岸壁 エプロンひび割れ

| 港区 | 施設名 | 主な復旧工事概要 | 復旧期間 |
|---|---|---|---|
| 東港区 | 中央ふ頭<br>2号岸壁 | コンクリート舗装取り壊し:1式<br>コンクリート舗装:330m <sup>2</sup> | R1.8～R1.9 |

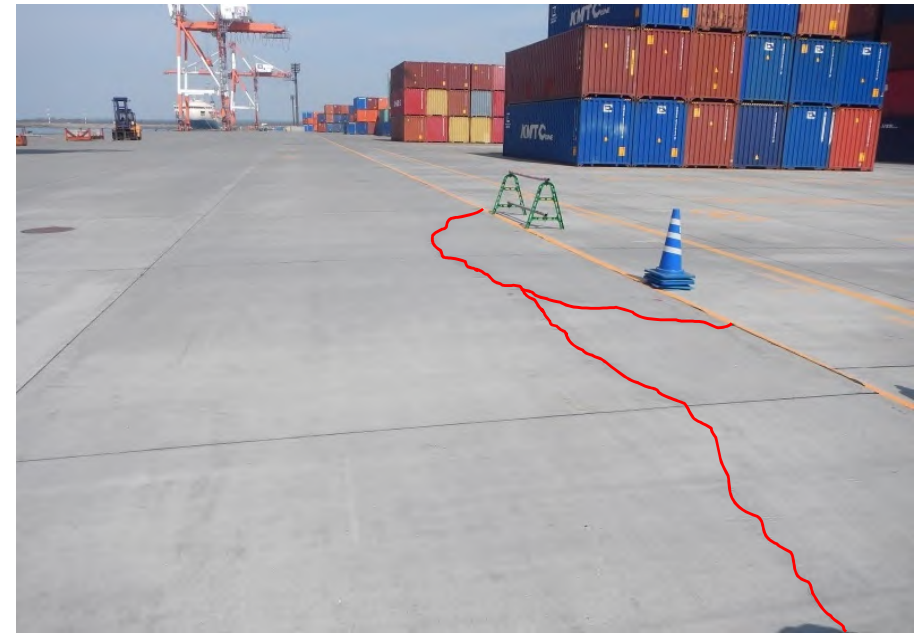
中央ふ頭2号岸壁 エプロンひび割れ

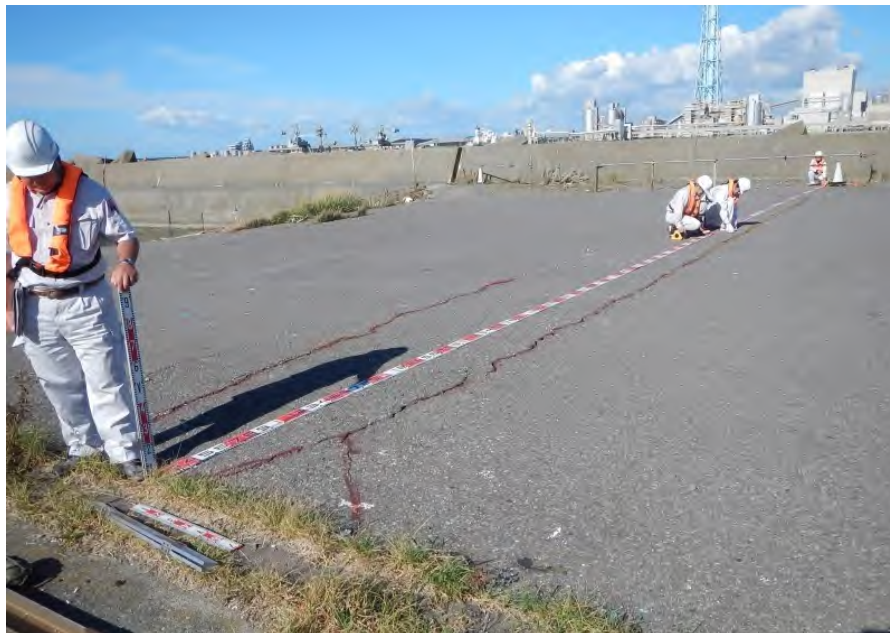
船だまり船揚場 アスファルト舗装ひび割れ

| 港区 | 施設名 | 主な復旧工事概要 | 復旧期間 |
|---|---|---|---|
| | 船だまり船揚場 | アスファルト舗装取り壊し:1式<br>アスファルト舗装:710m <sup>2</sup> | H31.4～R1.5 |

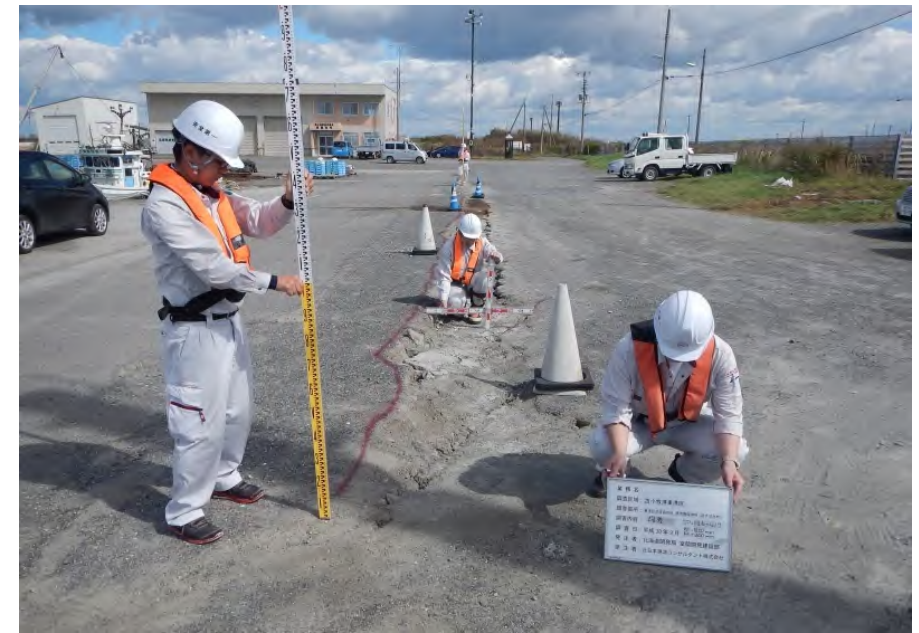
船だまり荷さばき地 起伏、地割れ、沈下

| 港区 | 施設名 | 主な復旧工事概要 | 復旧期間 |
|---|---|---|---|
| | 船だまり荷さばき地 | 整地:230m <sup>2</sup> | R2.3 |

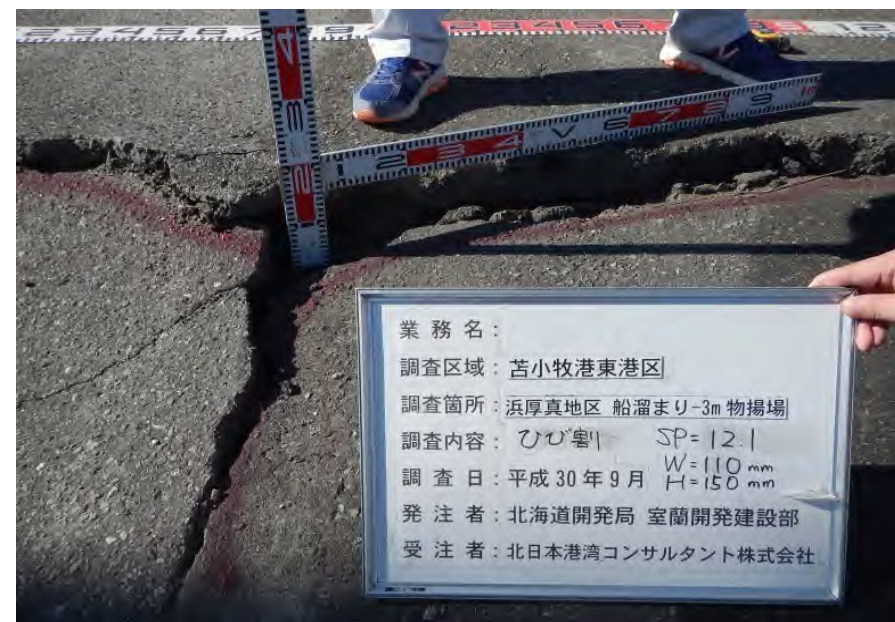
船だまり3m物揚場 エプロンひび割れ

| 港区 | 施設名 | 主な復旧工事概要 | 復旧期間 |
|---|---|---|---|
| | 船だまり3m物揚場 | 舗装工撤去、上部工撤去、鋼矢板撤去等:1式<br>鋼矢板打設:90m、上部工打設:110m<br>地盤改良工:1式、コンクリート舗装工:1,100m <sup>2</sup><br>付属工(防舷材等):1式、防食工:1式 | H31.4～R2.3 |

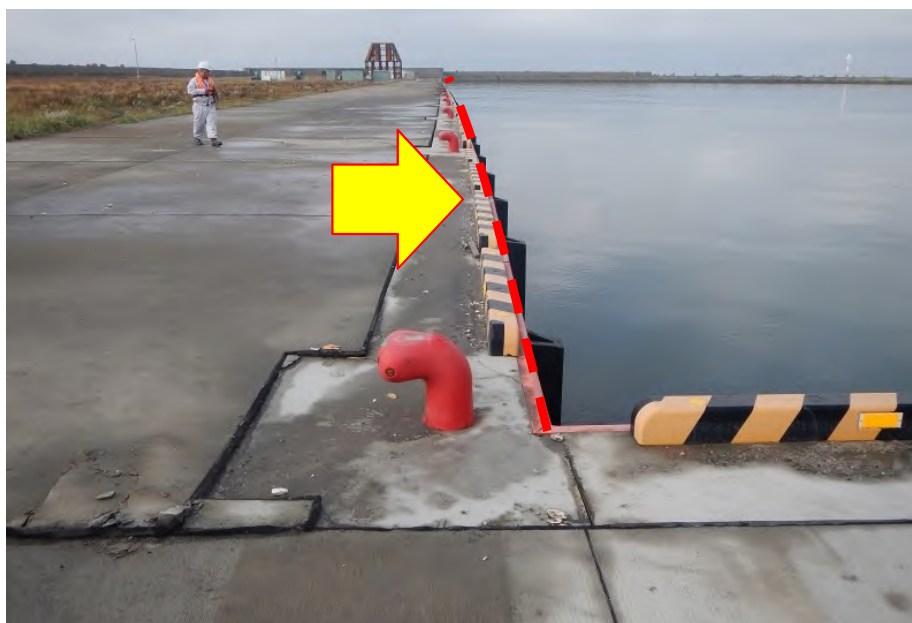
船だまり4m物揚場 本体の迫り出し

| 港区 | 施設名 | 主な復旧工事概要 | 復旧期間 |
|---|---|---|---|
| | 船だまり4m物揚場 | 舗装工撤去、上部工撤去、鋼矢板撤去等:1式<br>鋼矢板打設:440m、上部工打設:440m<br>地盤改良工:1式、コンクリート舗装工:5,500m <sup>2</sup><br>付属工(防舷材等):1式、防食工:1式 | H31.4～R2.7 |
