1. 2 河川整備の現状と課題

1. 治水の現状と課題

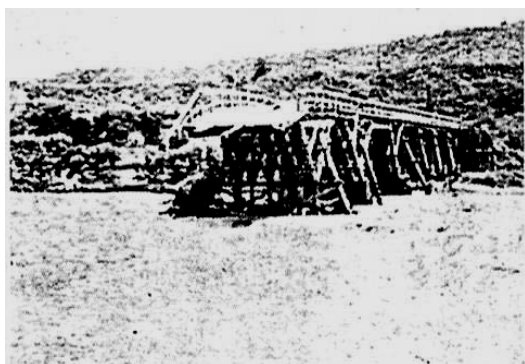
写真 1-2-1 昭和 36 年 7 月 26 日洪水
流失した振内橋

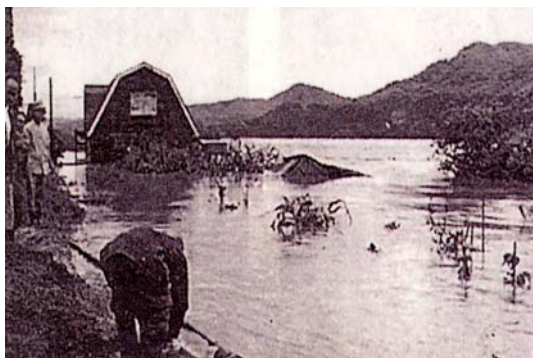
写真 1-2-3 昭和 37 年 8 月 4 日洪水
平取町沙流川右岸浸水倒壊家屋

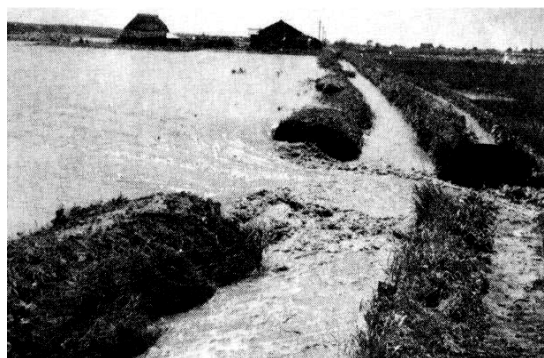
写真 1-2-4 昭和 37 年 8 月 4 日洪水
沙流川氾濫による灌漑溝決壊

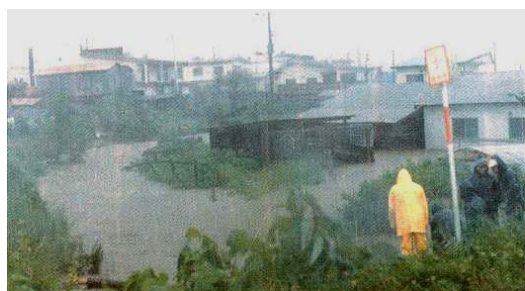
写真 1-2-5 昭和 56 年 8 月 5 日洪水
沙流川右岸 C 樋門内水氾濫・門別町富川地区

内水氾濫については、平成 4 年 8 月洪水、平成 9 年 8 月洪水等により門別町富川市街地等で内水被害が生じている。また、現在設置されている樋

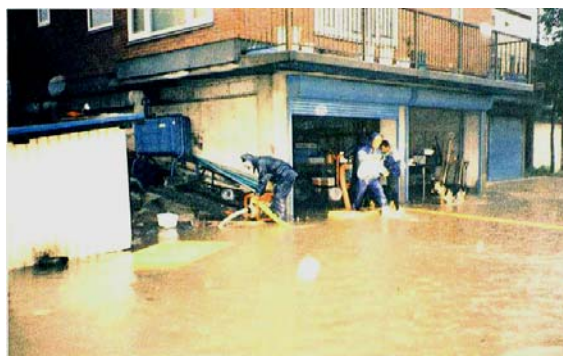
写真 1-2-6 平成 4 年 8 月 9 日洪水
富川市街地付近（右岸）内水氾濫状況

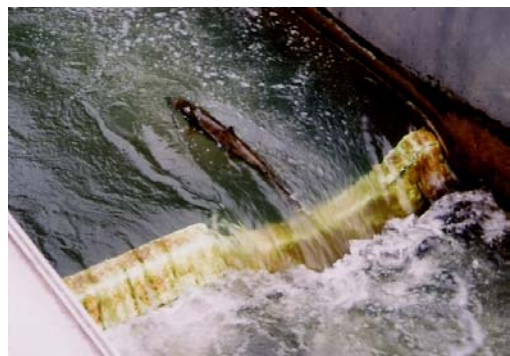
写真 1-2-11 二風谷ダム魚道
をのぼるサケ

沙流川本川における直轄管理区間上流端は、にぶたに湖の貯水池上流端となる。にぶたに湖の右岸側は山地となっており、ミズナラ、エゾイタヤ、シナノキの広葉樹林が広く分布し、水際にはツルヨシ、ヨシ、ヤナギ類等の群落が見られる。これに対しダムの上流側は競走馬の牧場のほか人家や国道等でひらけており、水際以外に樹木は比較的少ない。ダム湖周辺では、ハヤブサ、クマタカなどの猛禽類の他、ヒグマ、イイズナ等の哺乳類、エゾサンショウウオなどの両生類も見られる。湛水の始まった平成 8 年以降は、新たな水面ができたためマガモやカルガモなどの水鳥が多く確認されている。また、魚類ではエゾウグイ、サクラマス(ヤマメ) やサケ等もみられる。二風谷ダムの建設では、魚道の設置によって魚類の移動経路を確保するとともに、裸地化した湖岸を自然石で被覆し植樹を施すなど河川環境保全に配慮した整備が図られてきた。
