# 沙流川水系河川整備計画の変更概要

# 河川整備計画変更の経緯と今後の進め方

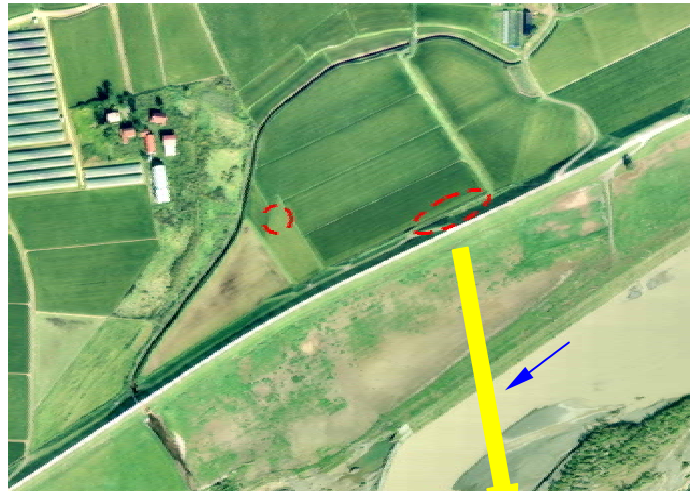
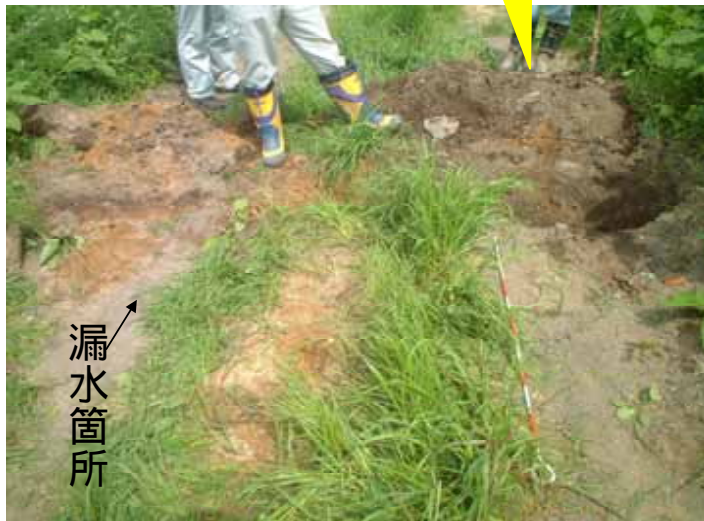
漏水が確認されるなど、堤防は極めて危険な状態でした。

富川地先(河口から約6km)の漏水箇所

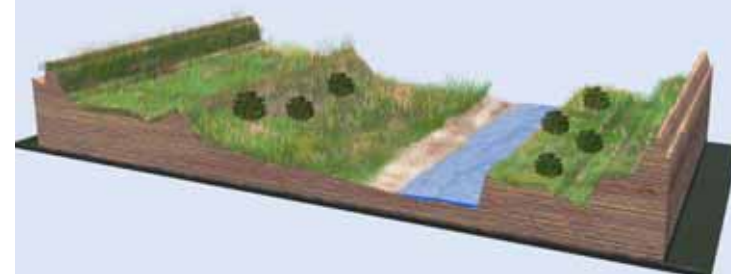
整備後 イメージ図

- ダムによる洪水調節と河道掘削などの治水対策により目標流量を安全に流すことができる。
