第 2 回沙流川下流環境再生技術検討部会

- ・ 指摘事項及び対応資料

第1回検討部会における指摘事項及びその対応資料

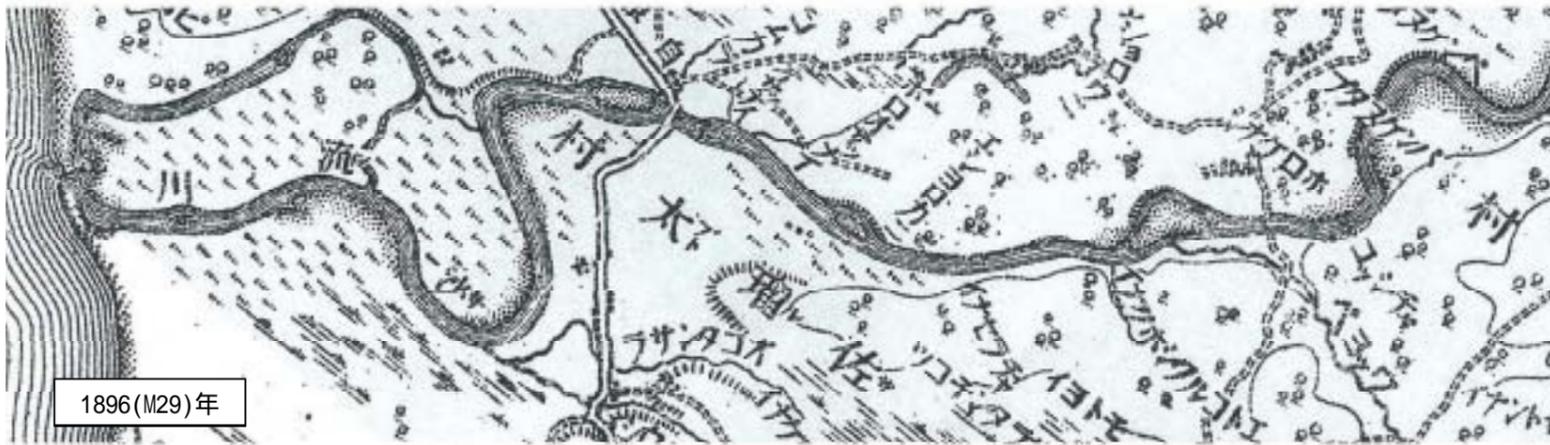
1896(M29)年

年	植生判読の概要
M29 T8	・護岸等が整備されておらず、河川は自由に蛇行していた。また、ところどころに河跡湖がみられる。詳細な植生は不明であるが、沙流川橋下流下流では氾濫による荒れ地が広がっている。
S22	・1kmより河口部左右岸では、河跡湖がみられ、草地、樹林地がみられる。また、2km付近左岸や4km右岸等に樹林地がみられる。
S43	・1km中央部の中州、1～2km左岸に樹林がみられる。
S52	・左岸河口部、2km左岸に樹林地がみられるが、採草地の影響もあり、その面積は以前よりは少ない。
H12	・低水護岸が整備されて、低水路が固定されている。沙流川橋～1kmまでの両岸には幅が狭いながら樹林がみられる。河岸部にはツルヨシ群落が発達し、ヨシ帯は河口左岸、4km右岸のたまり付近にしかみられない。

主要洪水
1961(M31).9洪水

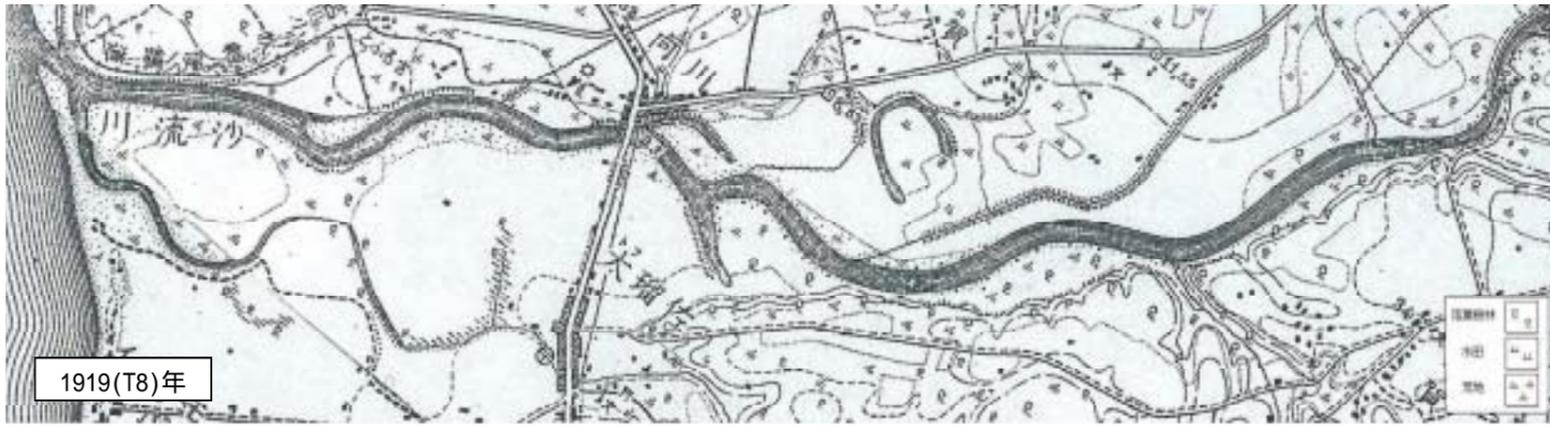
1919(T8)年

主要洪水
1922(T11).8洪水
1935(S10).8洪水

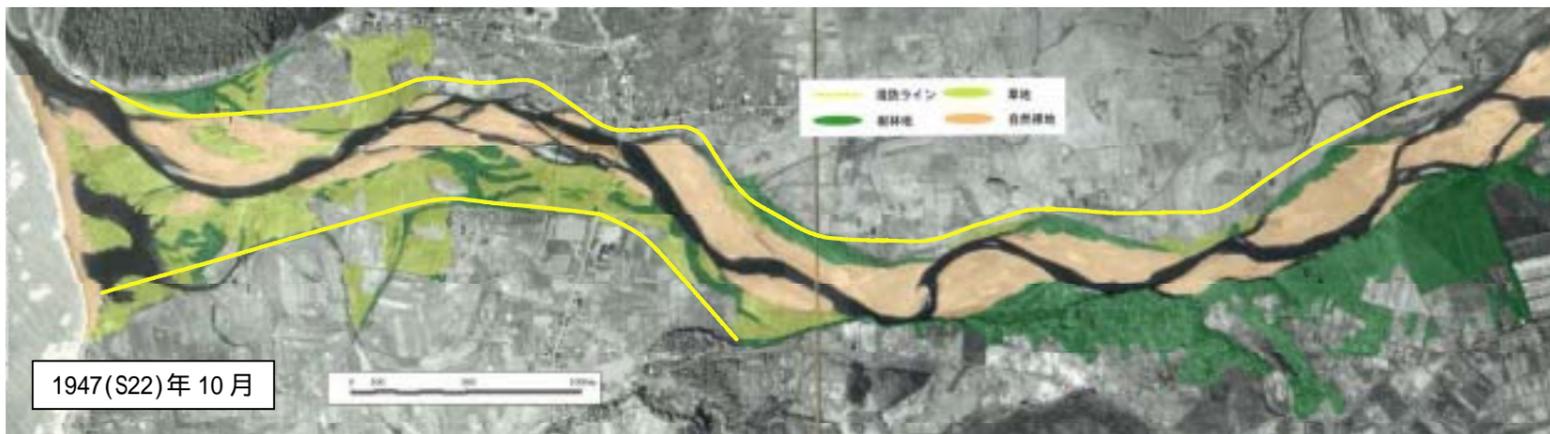
1947(S22)年 10月

主要洪水
1955(S30).7洪水
1961(S36).7洪水
1487.6m³/s
1962(S37).8洪水
1581.4m³/s

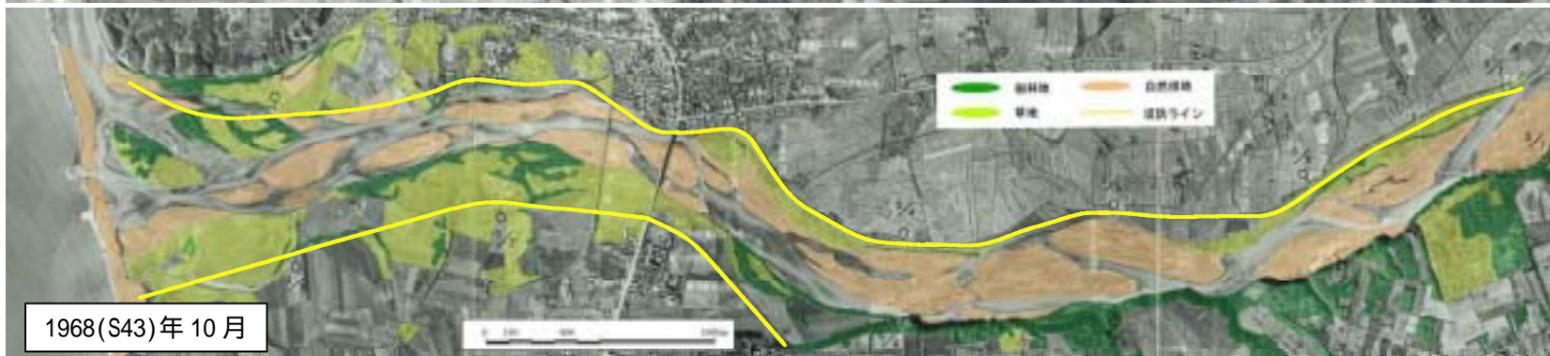
1968(S43)年 10月

主要洪水
1975(S50).8洪水
2314.22m³/s

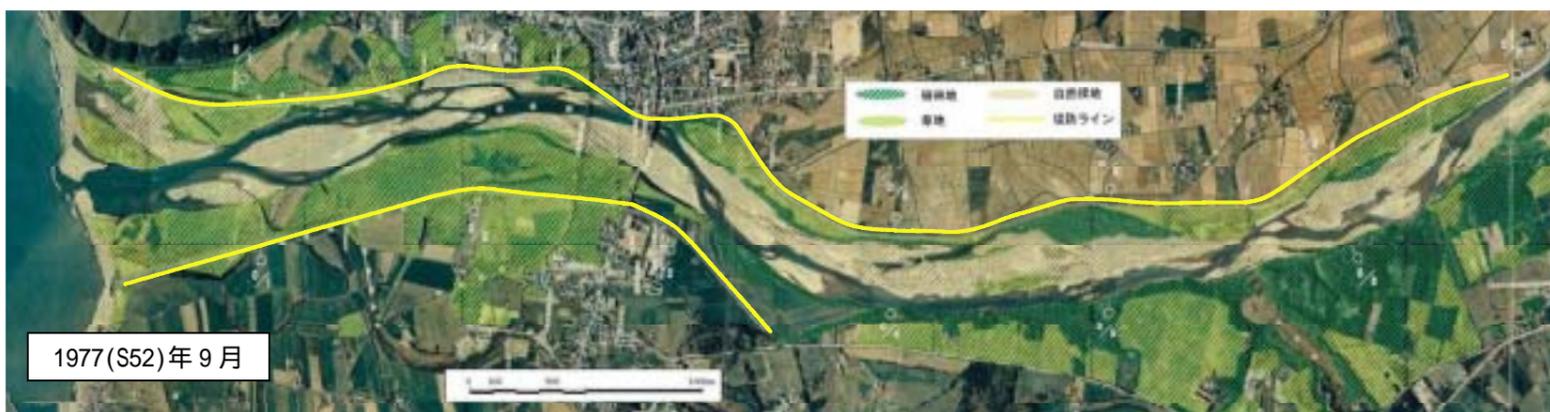
1977(S52)年 9月

主要洪水
1981(S56).8洪水
1358.46m³/s
1992(H4).8洪水
4127.98m³/s

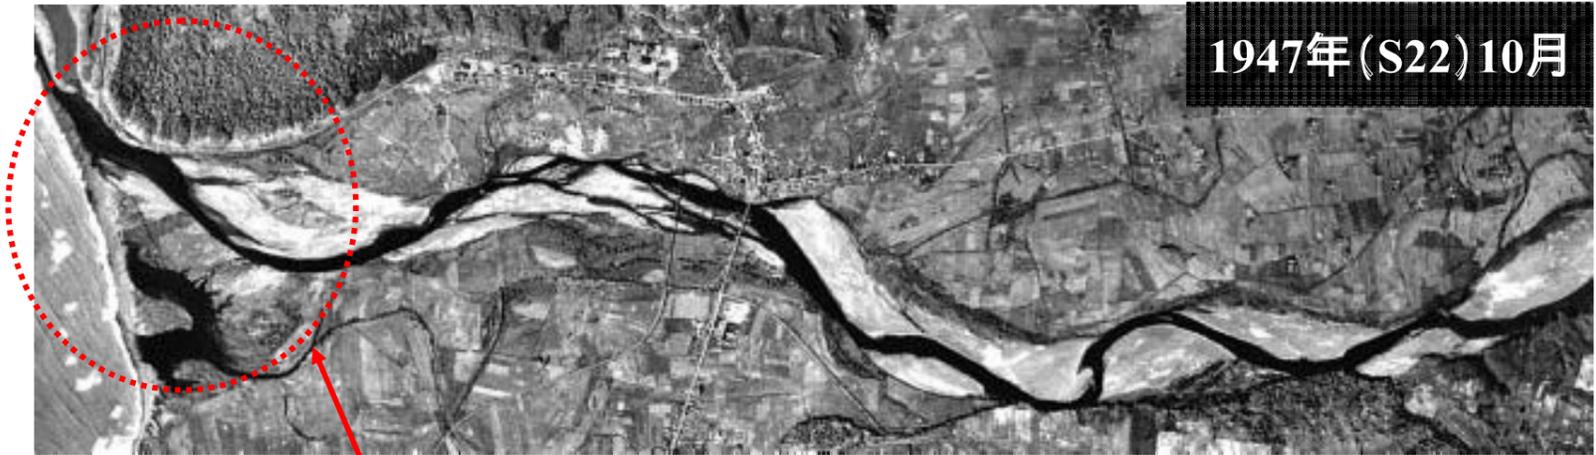
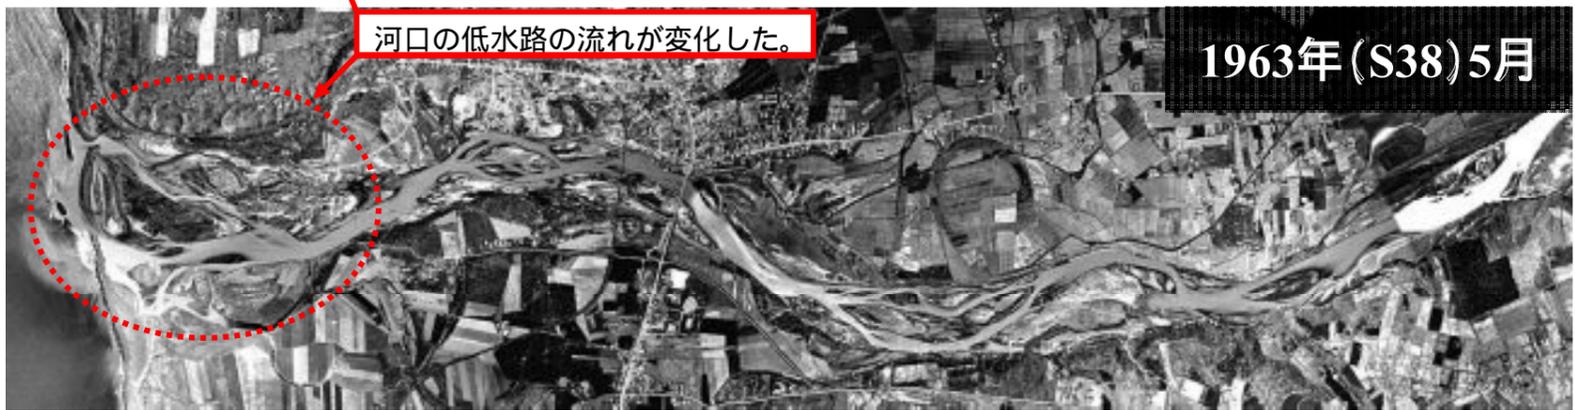
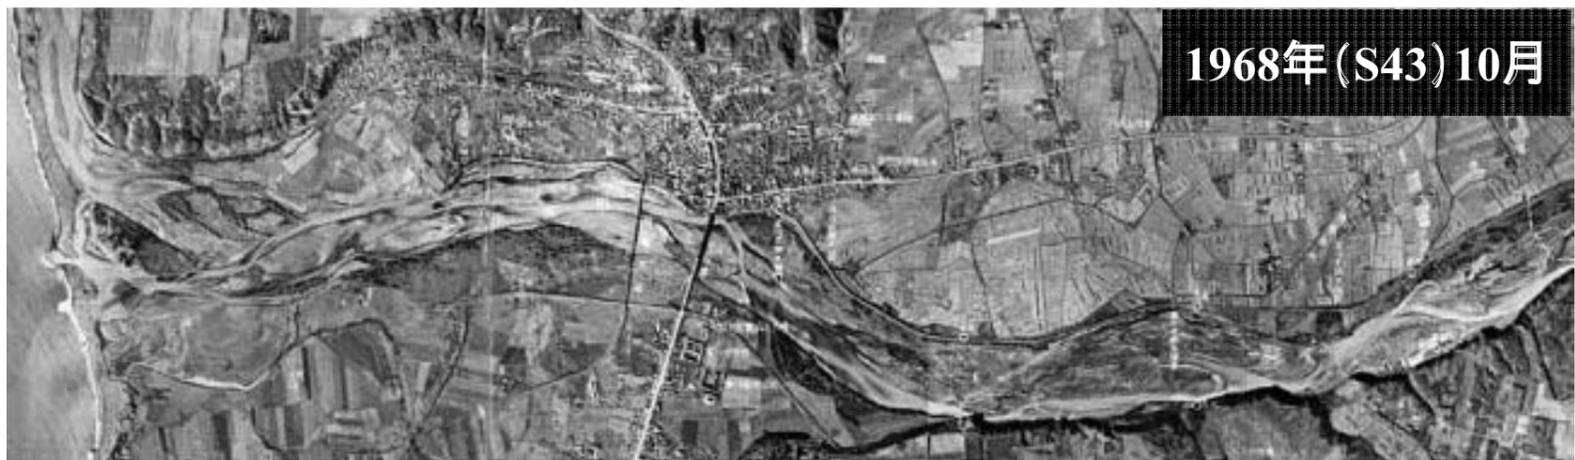
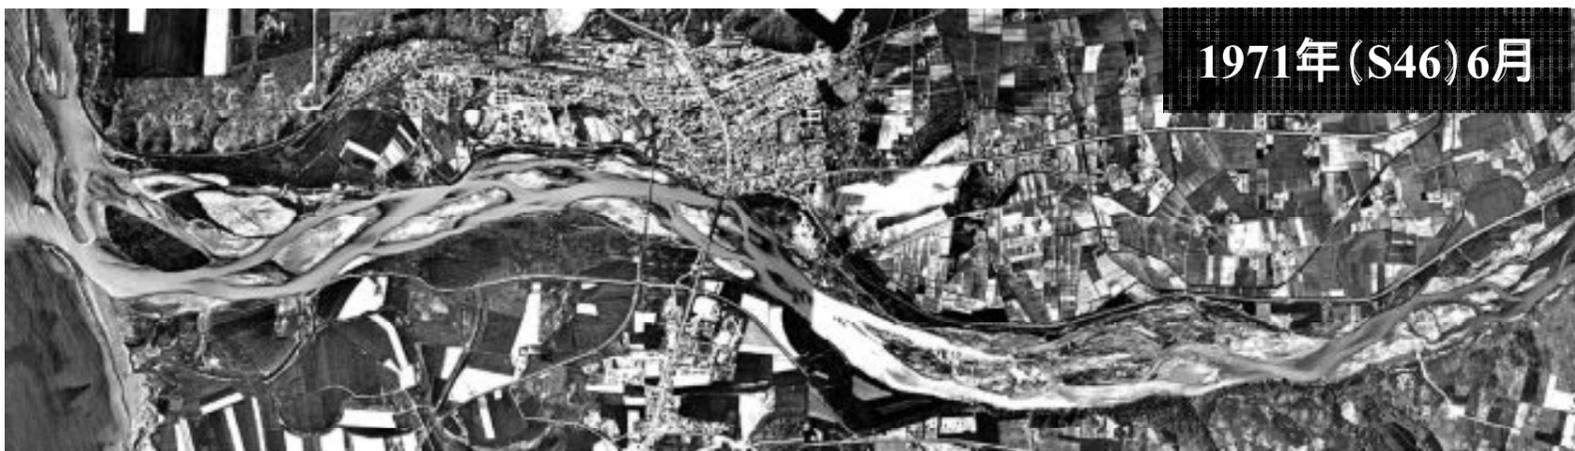
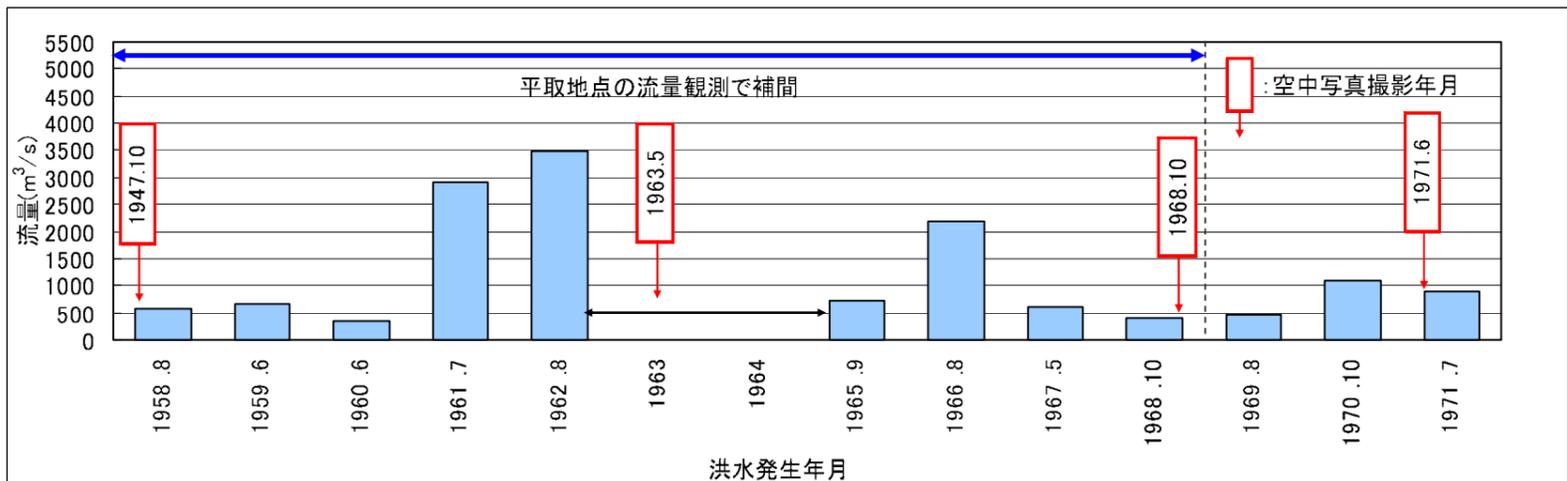
【沙流川の河道の変遷(1947年～1971年)】

1970年代前半まで河道内には河原が広がり、澇筋は大きく蛇行、または複数に分かれて流れていた。

1957年以前の流量データなし

図 年最大流量(平取地点：1958年～1968年、富川地点：1969年～1971年)

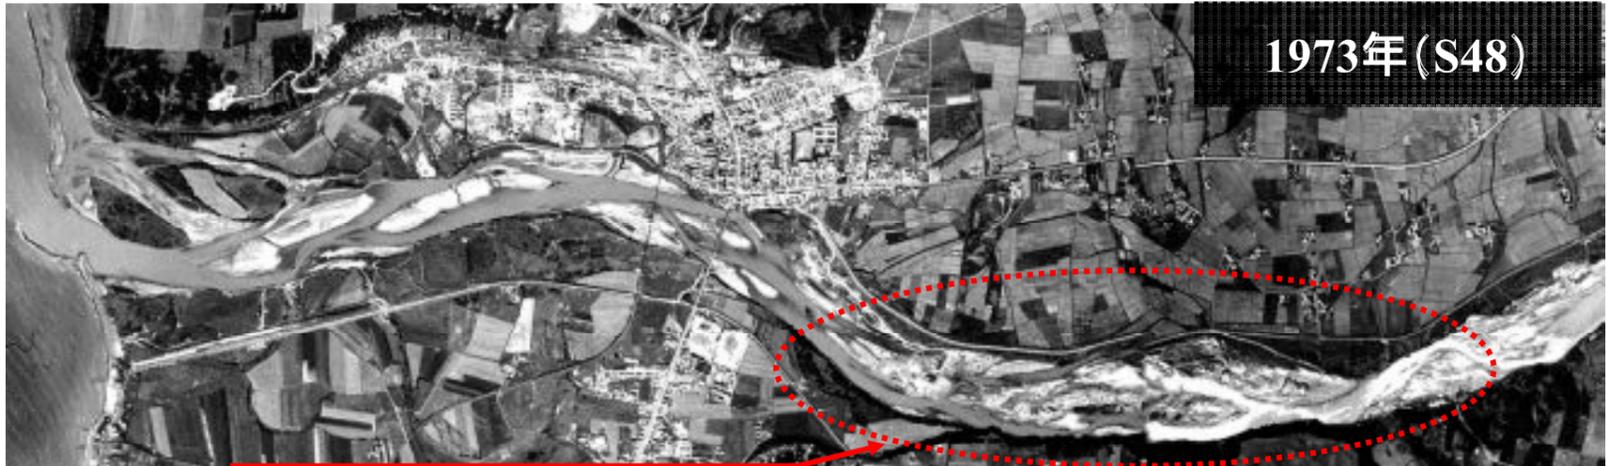
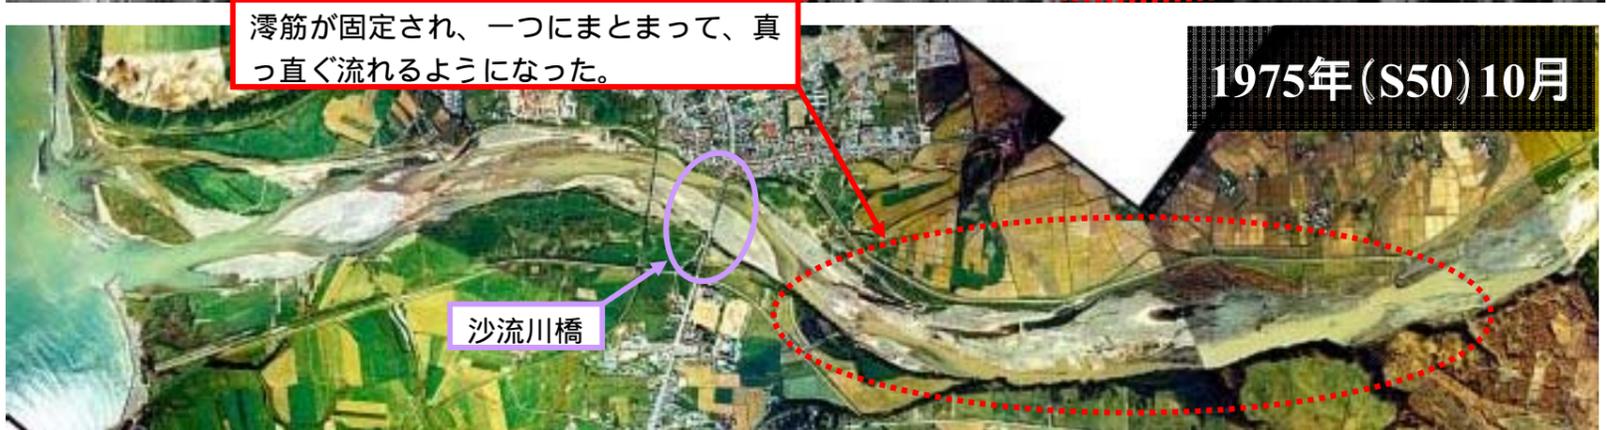
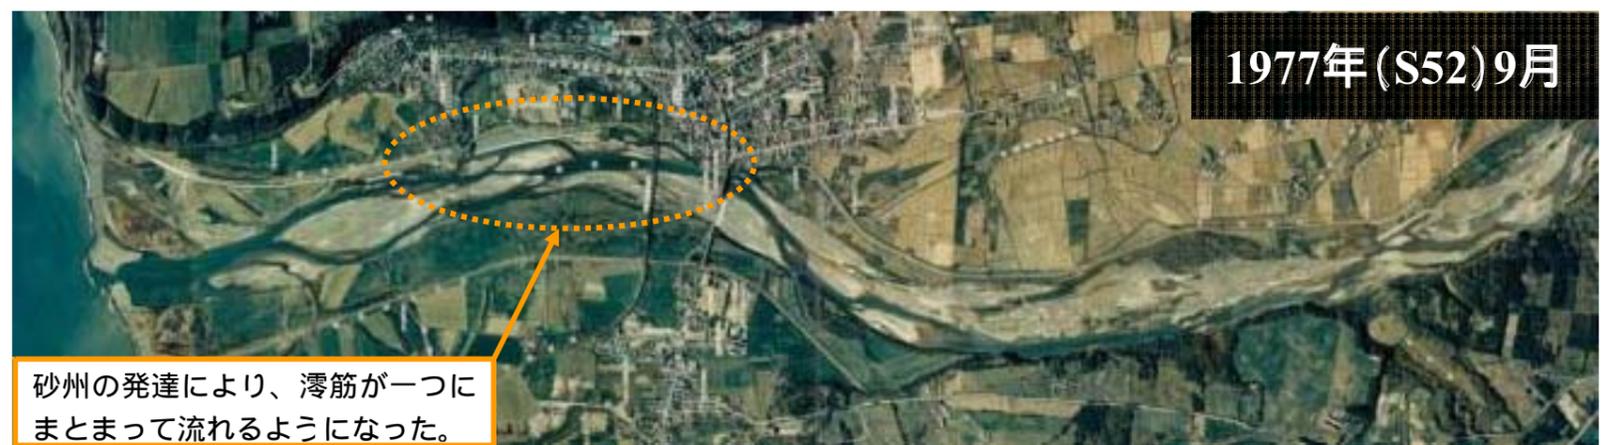
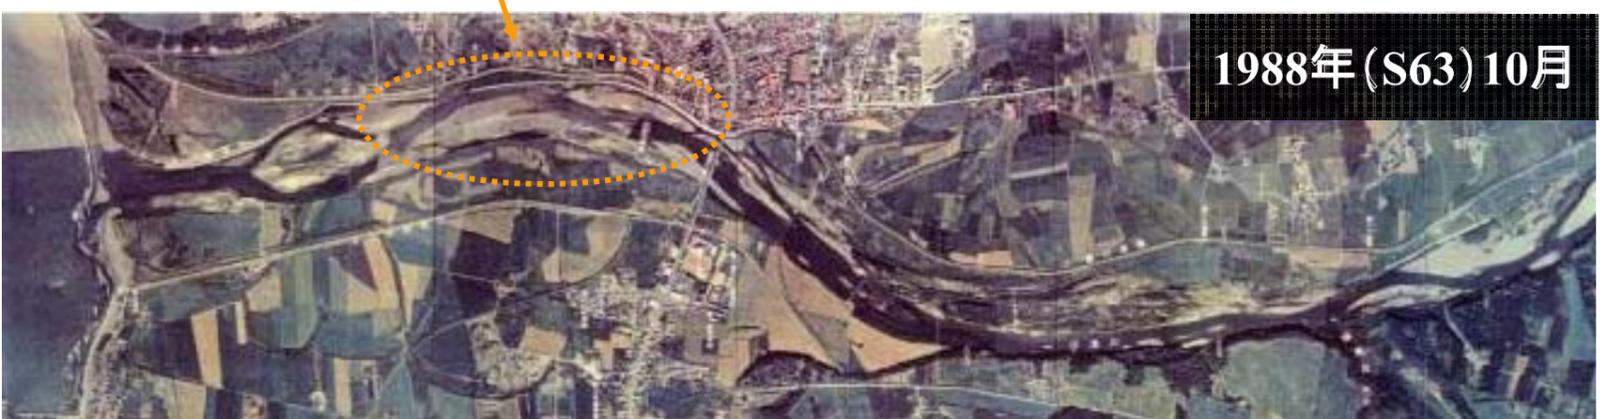
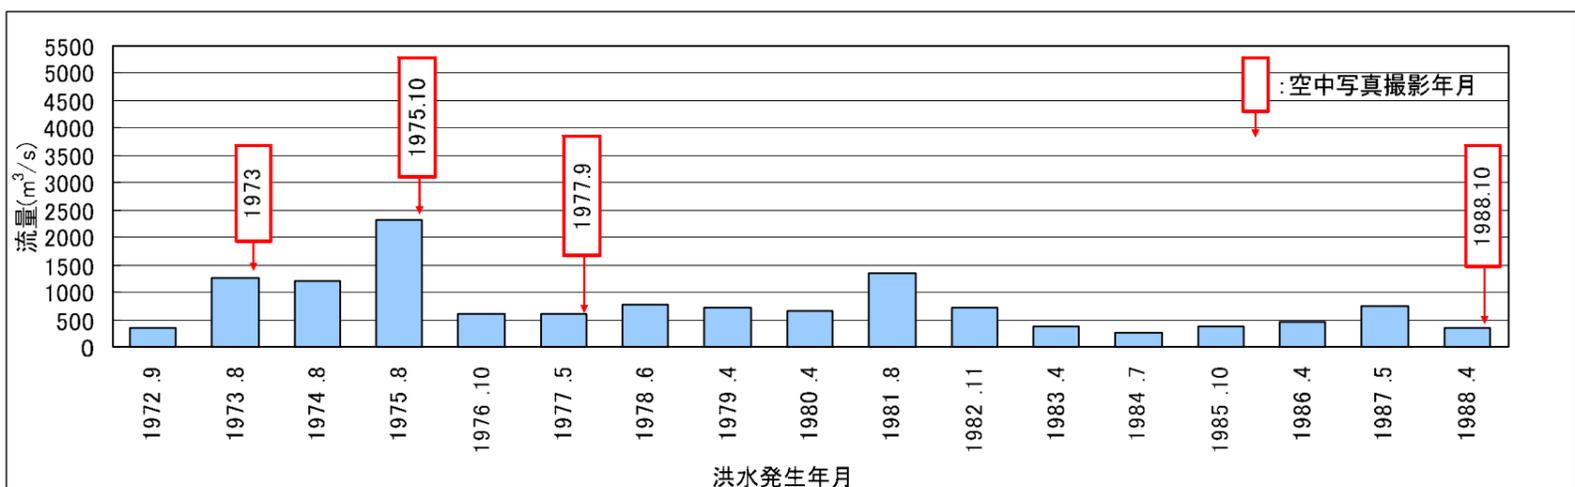
【沙流川の河道の変遷(1973年～1988年)】

1970年代後半以降、沙流川橋より上流区間では流れが一つにまとまって真っ直ぐ流れるようになった。

図 年最大流量(富川地点：1972年～1988年)

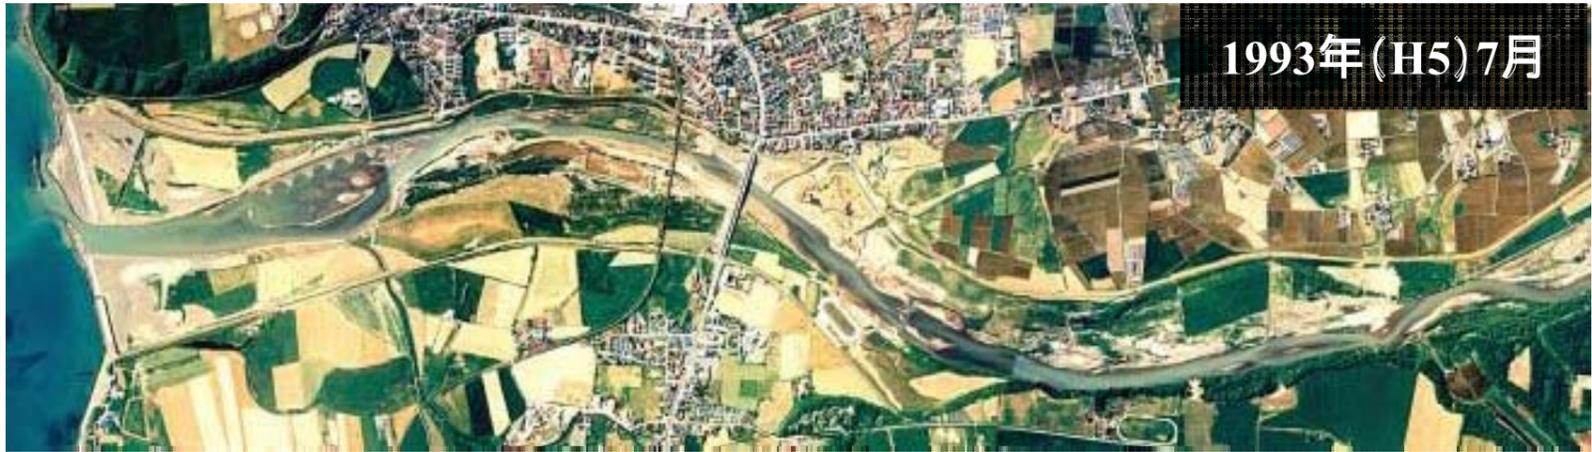
1993年(H5)7月

1980年代後半から現在にかけて、澗筋は一つにまとまって流れており、複数に分かれて流れる区間はほとんどない。

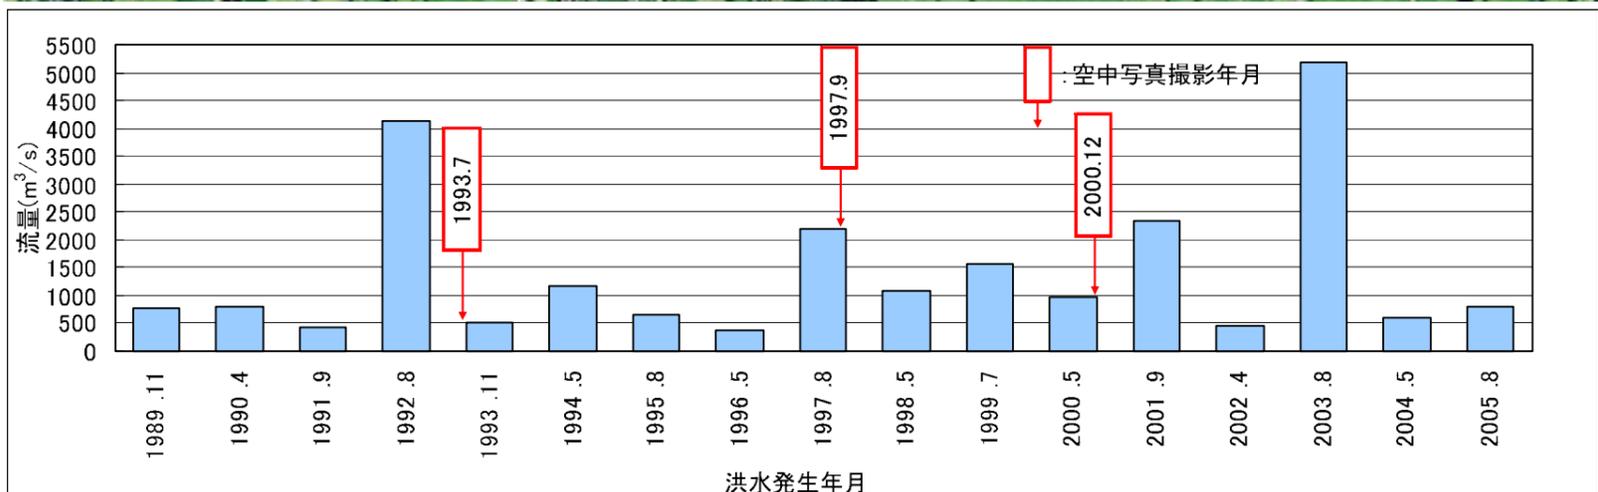
図 年最大流量(富川地点：1989年～2005年)

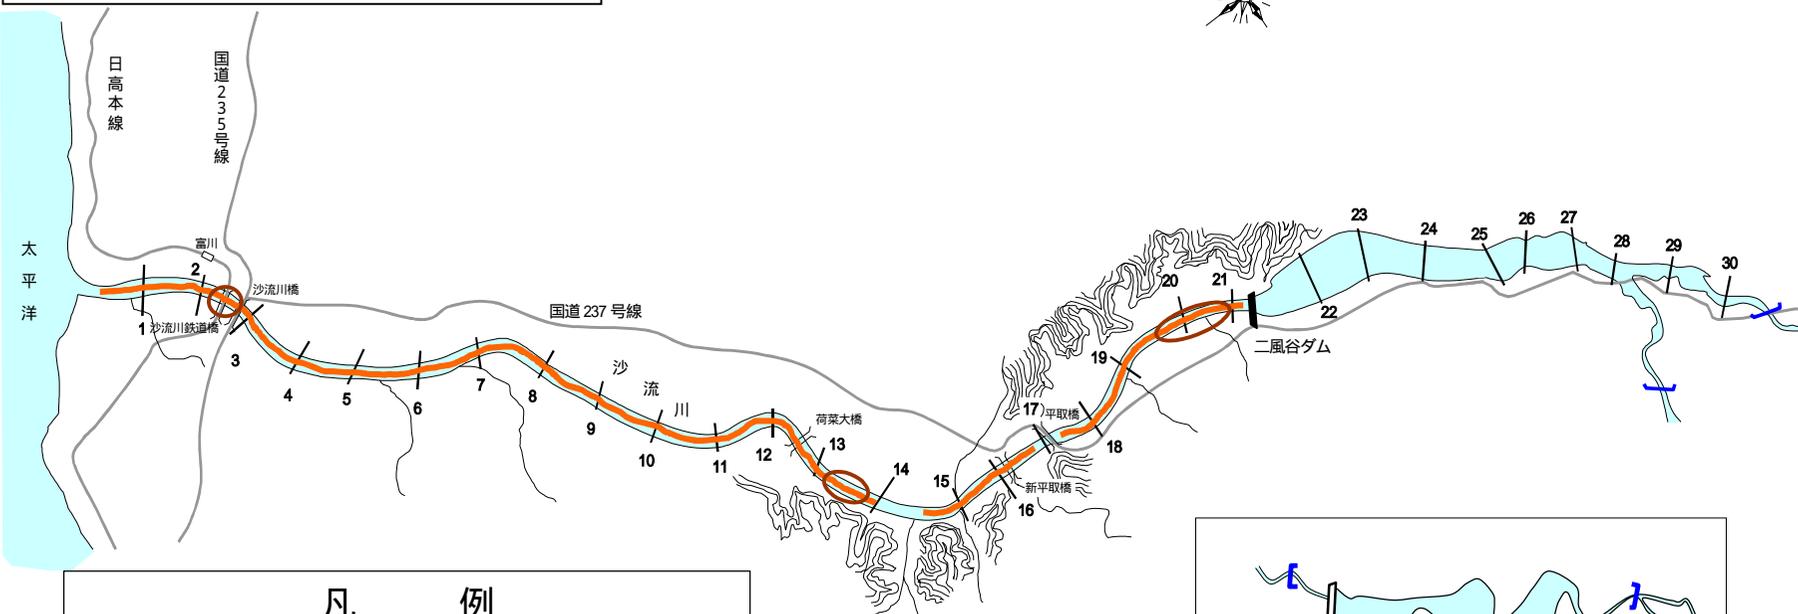
沙流川 河川整備計画平面図

- 凡 例
- 河道掘削箇所 (変更 4,500m³/s)
 - 河道掘削箇所 (現行 3,200m³/s)

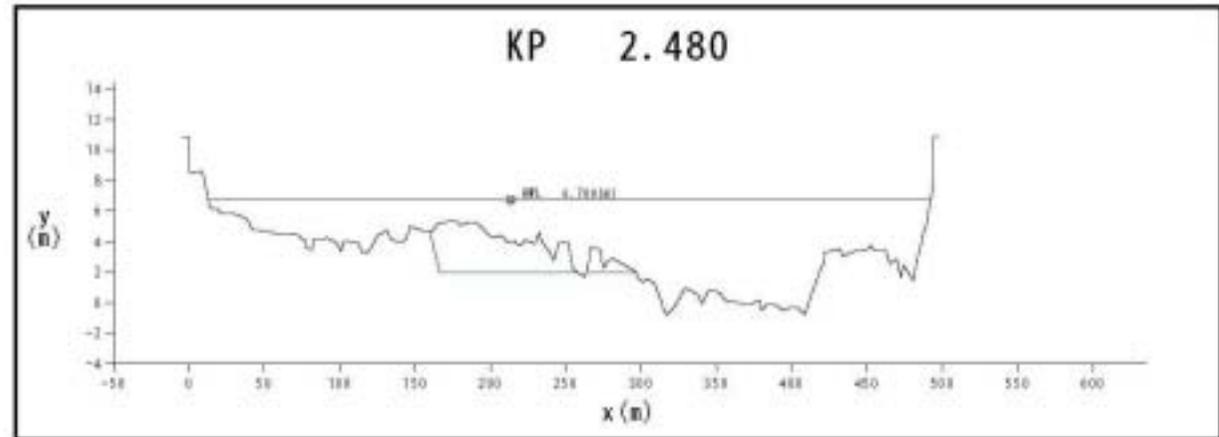
変更掘削断面

・ KP 0.4 ~ KP 1.0、KP 1.4 ~ KP 11.0、KP 11.6 ~ KP 14.0、KP 14.6 ~ KP 16.8、KP 17.4 ~ KP 21.2、ほぼ全川を掘削する。

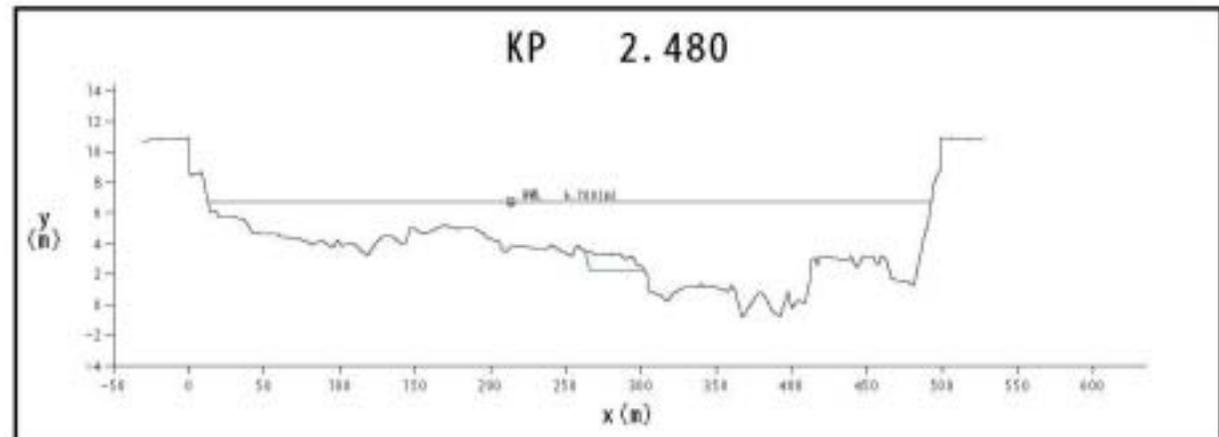
現行掘削断面

・ KP 2.4 ~ 3.0 付近、13.4 ~ 14.0 付近、19.2 ~ 20.6 付近の3地区を掘削する。

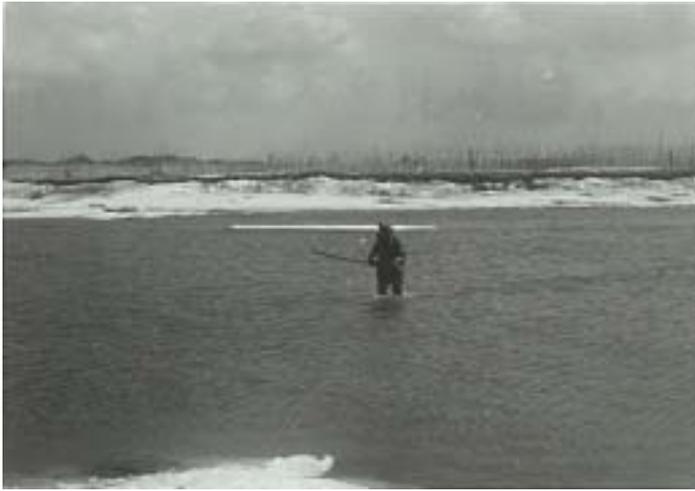
沙流川の天然産卵床(S36.3.25)

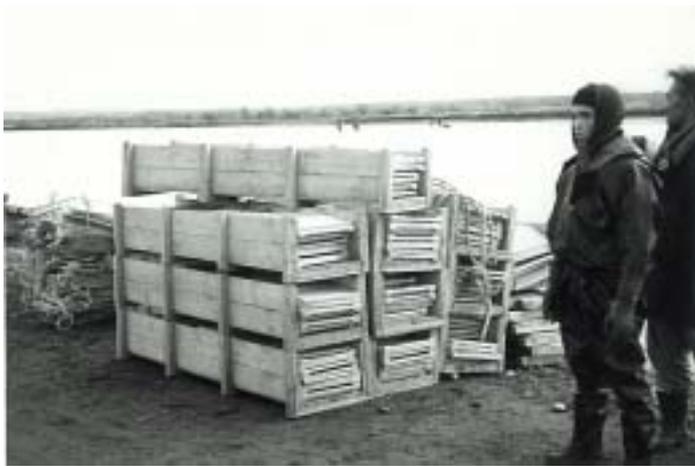
シシャモの孵化盆(S37.11.2)
