第6章

資料集

6.2 地図集

6. 3 野外観察地・施設

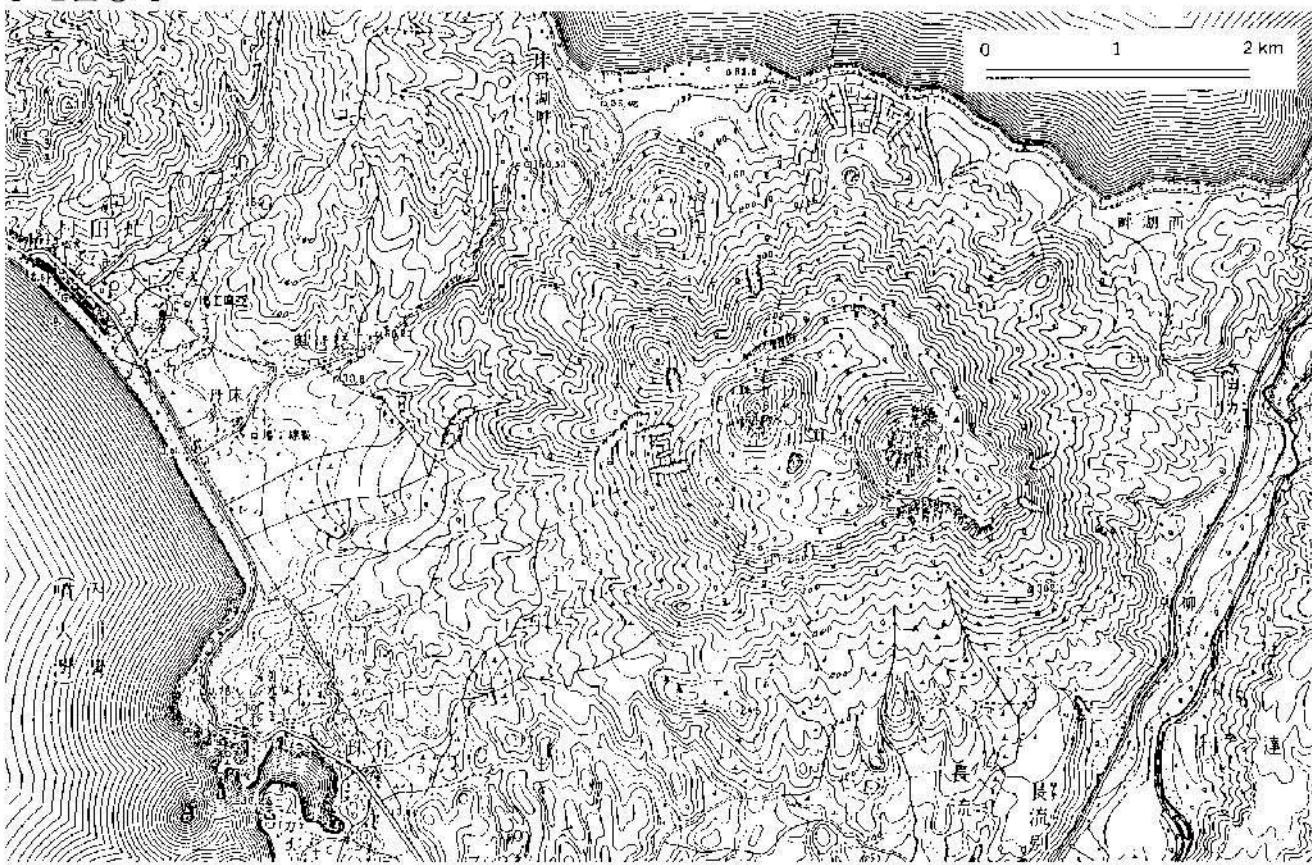
[地図②]

地図①は1891年につくられた地図、地図②はその後1917年につくられた地図です。2つの地図を比べると、地図②には、有珠山の北山麓の洞爺湖畔に新しい山ができていることが分かります。この山は、1910年噴火でできた明治新山です。

1910年噴火後の有珠山周辺地形図

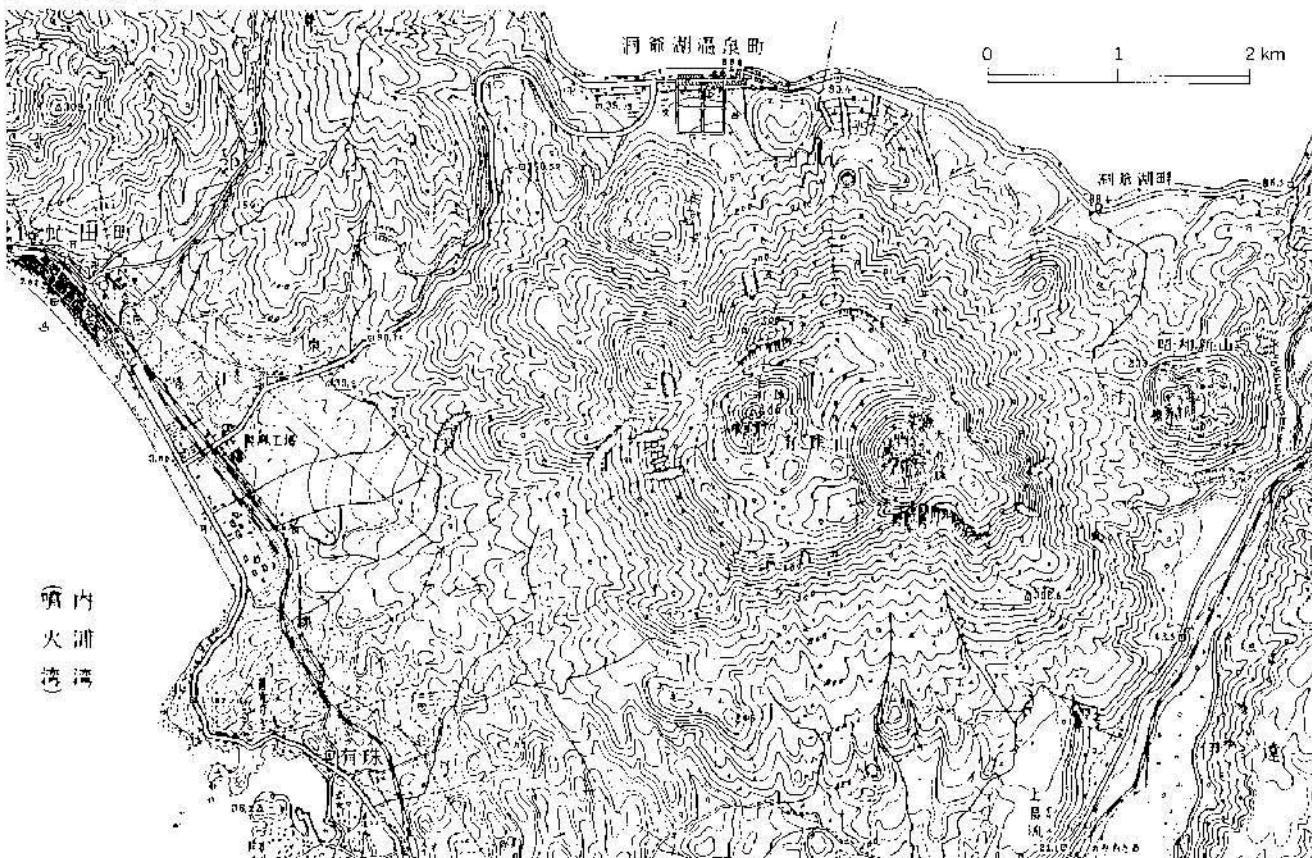
[地図③]

次の地図③は1953年につくられた地図です。有珠山の東を見ると、新しく山ができています。1943～45年噴火で生まれた昭和新山です。地図④は、1999年につくられた地図です。1977～78年噴火によって、山頂部の地形が変わり、オガリ山などができることが分かります。

1943～45年噴火以後の有珠山周辺地形図

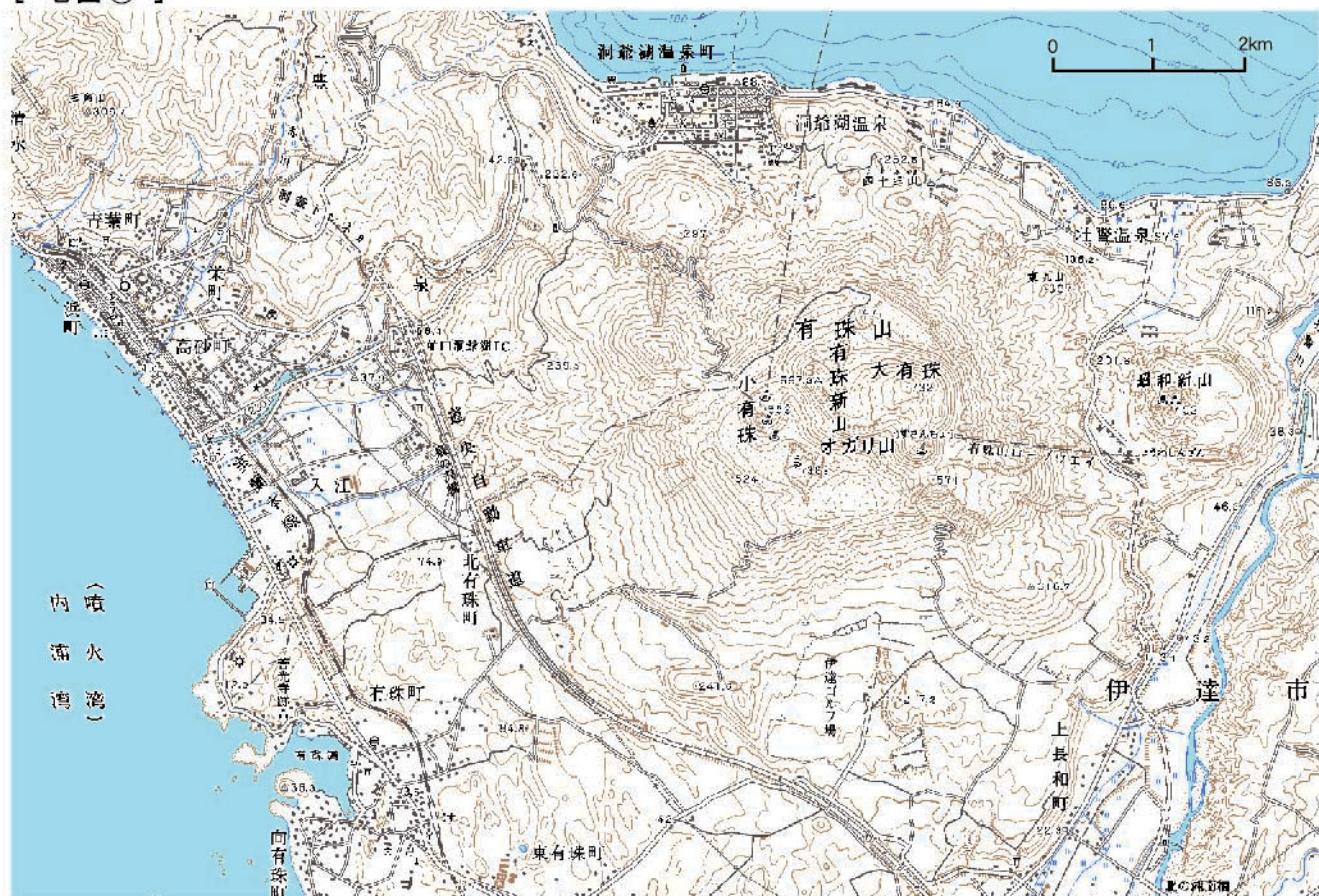
[地図④]

1977～78年噴火以後の有珠山周辺地形図（以前の地図と測量方法が変わったので、地形の変化がないのに変わったように見える）

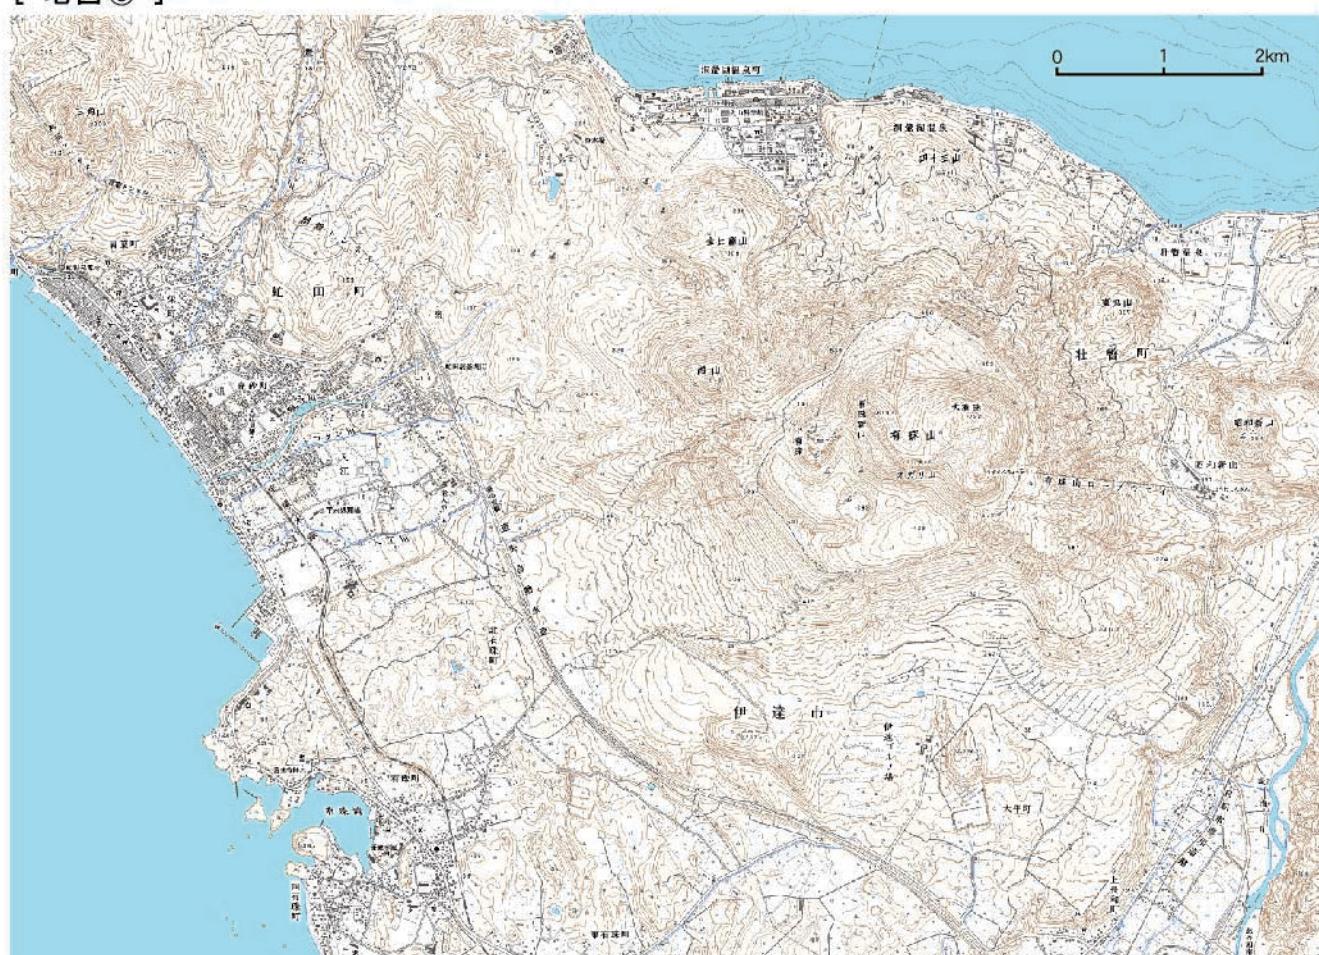
[地図⑤]

最後の地図⑤は、2001年につくられた地図です。2000年噴火では、有珠山の北西山麓噴火がきました。その地殻変動の結果、池ができたり、道が途切れたりしている様子が分かります。

2000年噴火以後の有珠山周辺地形図（以前の地図と縮尺が違うので、地形の表現が詳しくなった）

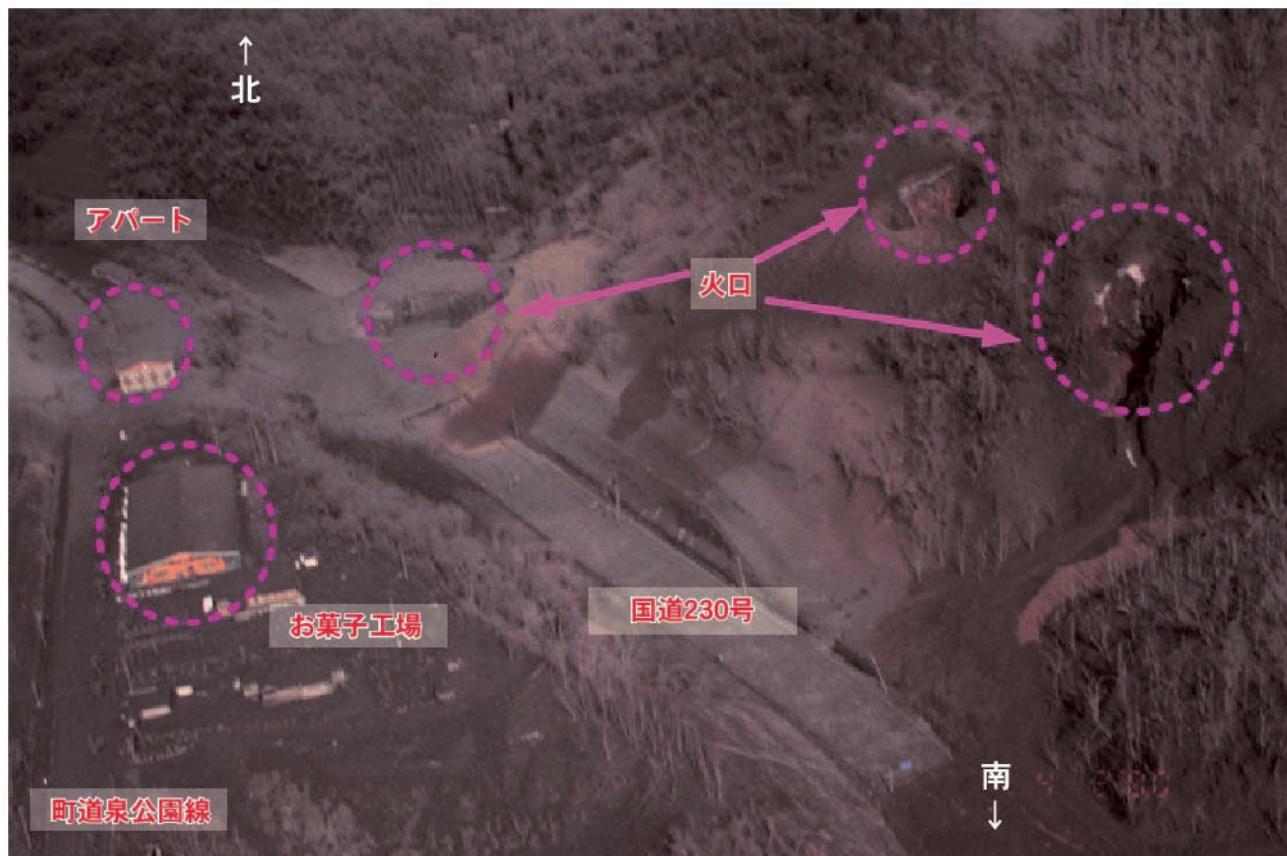
2000年3月31日、西山山麓に火口が開いて噴火が始まりました。噴火口は、その後も次々と開いていきました。4月2日に南側から撮影した写真を見ると、国道230号の上や東側にできた火口の様子が見えます。国道230号の西に、お菓子工場やアパートが見られ、さらにその西側には、町道泉公園線が通っています。

西山山麓に開いた火口群とお菓子工場
(2000年4月2日撮影)

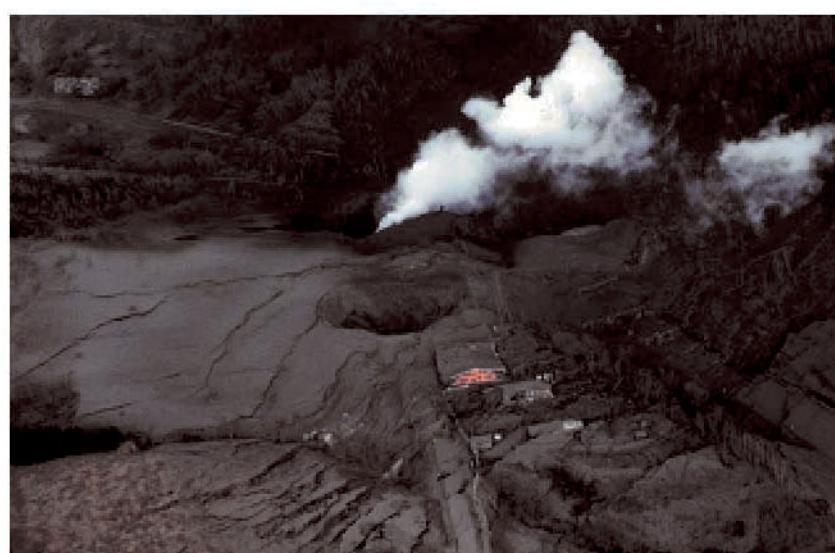
西山山麓に開いた火口群とお菓子工場 (2000年4月16日撮影)

次に4月16日に撮った写真を見ると、お菓子工場の北側に新しい火口が開いています。こうした噴火活動に伴い、火口周辺の地面が次第に盛り上がったため、地面に多くの断層が生まれました。アパートは火口が開いた時に壊されて噴出物に埋まってしまいました。

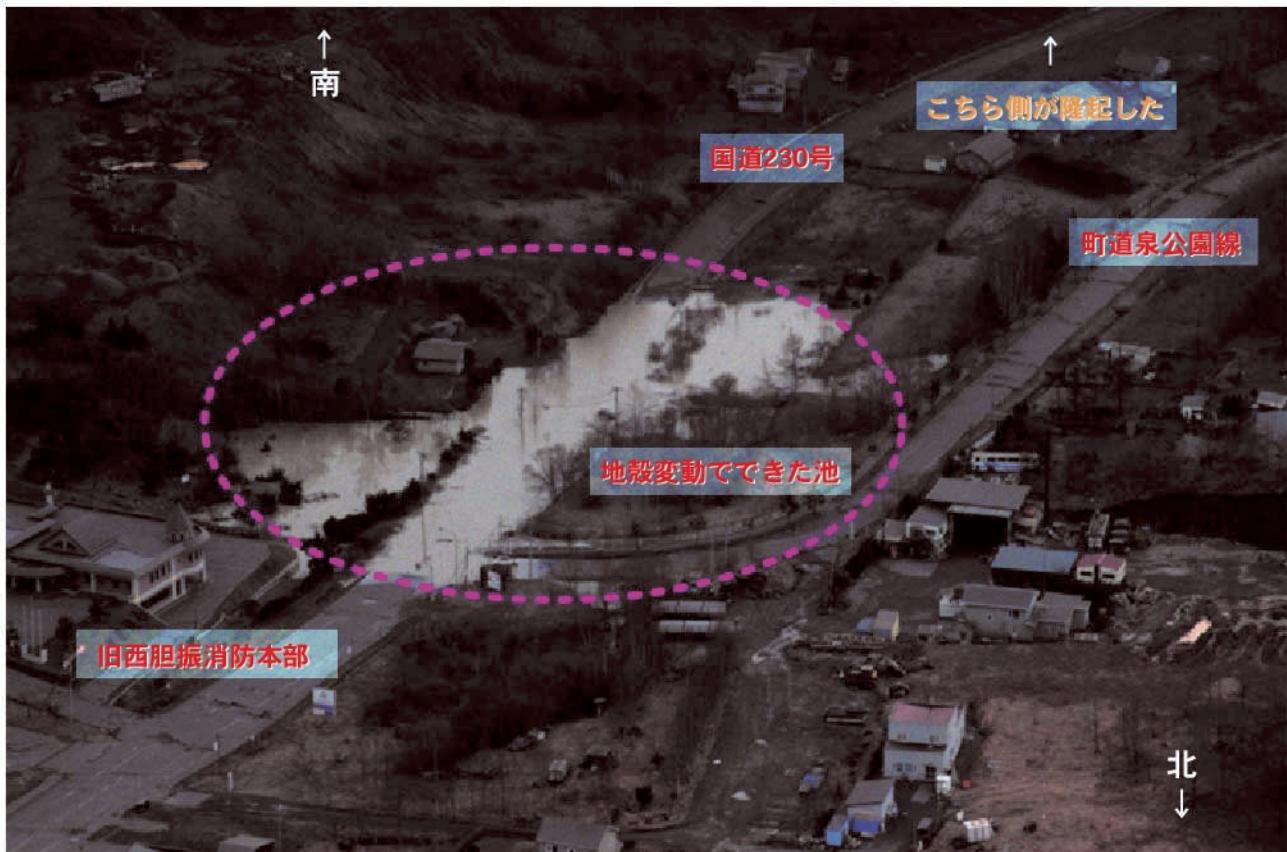
地殻変動によって旧西胆振消防本部横にできた池（4月15日撮影）

4月15日に北から撮った写真を見ると、西山山麓火口群の北方、国道230号と町道泉公園線とが合流する付近に、池ができる様子が分かります。池の北岸に見えるピンク色の建物は、当時の西胆振消防本部です。噴火前のこの付近の地形は北側が高く、国道230号は南の虻田本町に向かって下っていく坂道でした。しかし、噴火によって火口周辺が隆起したため、途中からは南に上がる坂道となつたので、くぼ地ができました。そのくぼ地に、水が溜まって池となつたのです。

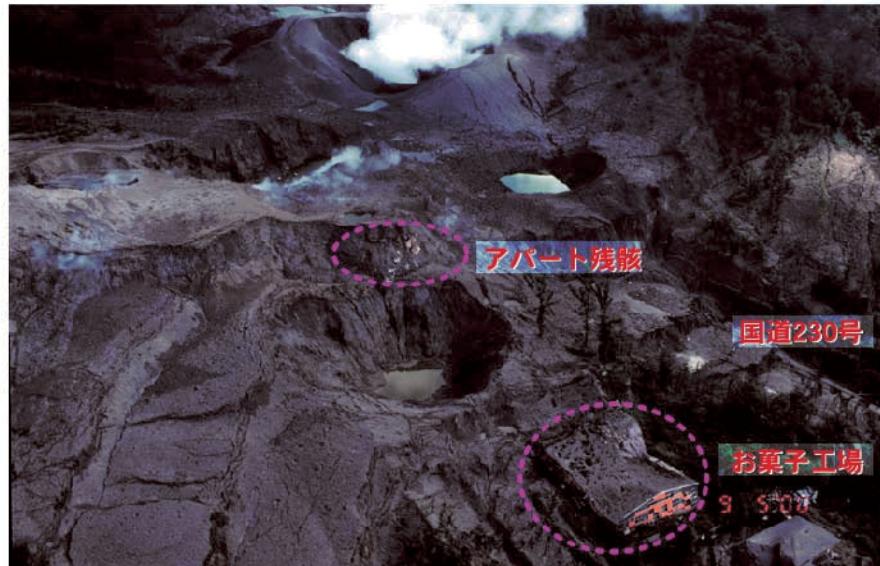
さらに、9月5日に撮った写真を見ると、火口周辺の様子が、よりはっきりと見られます。お菓子工場の屋根には噴石による数多くの穴が開き、建物が潰れてしまっています。北側にあったアパートの残骸は断層崖から崩れ落ち始めています。

西山山麓火口群（9月5日撮影）

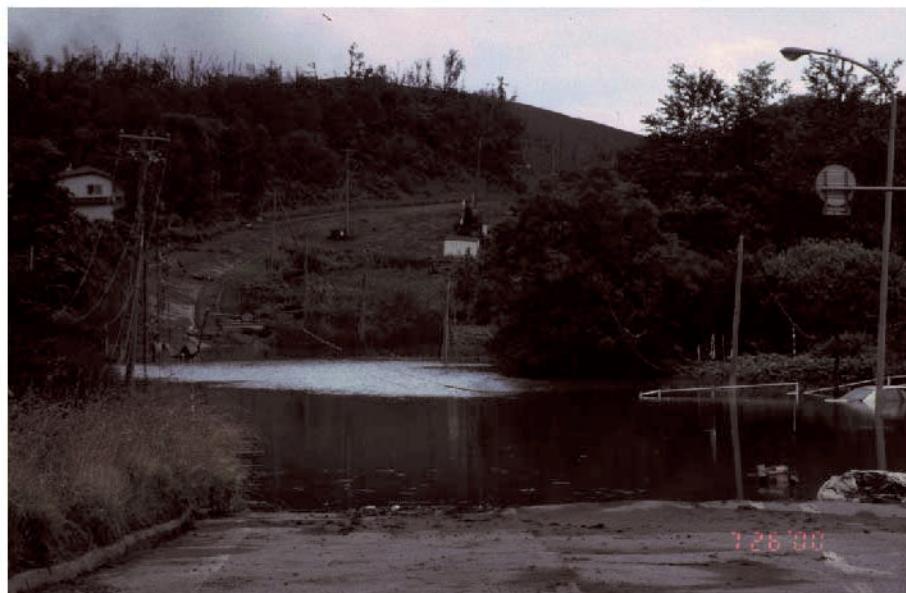
旧西胆振消防本部を出ると、池とその向こう側に南へ向かって、上り坂となつた国道230号が見えます。このあたりの国道230号は、噴火前は、下り坂だったのですが、噴火に伴う地面の隆起によって途中から上り坂に変わりました。そして、くぼ地となった所に池ができました。

地殻変動によって旧西胆振消防本部横にできた池。池の向こうに上り坂が見える。

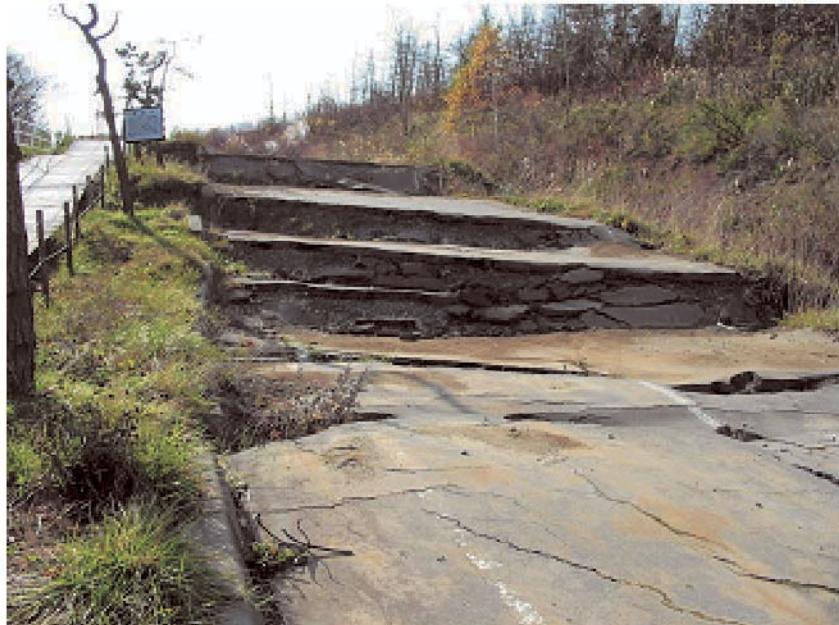
池の西側に、散策路へとつながる町道泉公園線への入口があります。入口を通り、町道を南へと進むと、断層によりずれて段々になった舗装道路など、生々しい地殻変動の跡が見られます。白いフェンスも外れたり折り曲げられたりしています。町道をさらに進み、第一展望台に近づくと、道の周りの街路樹は枯れています。地面がまだ熱いためです。

地殻変動によって段差のできた町道

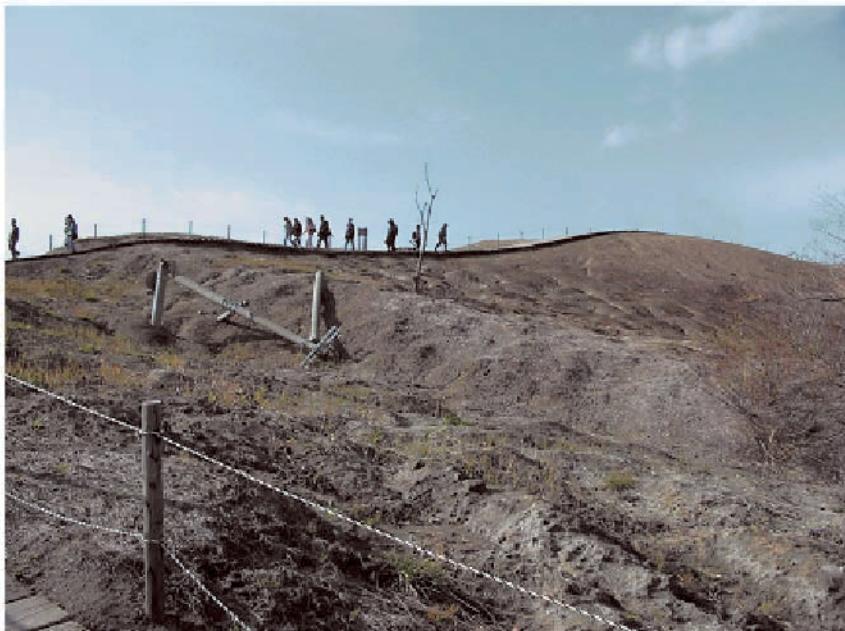
第1展望台の近くでは、木や草が枯れている。左には噴出物に埋まった電柱が見える。

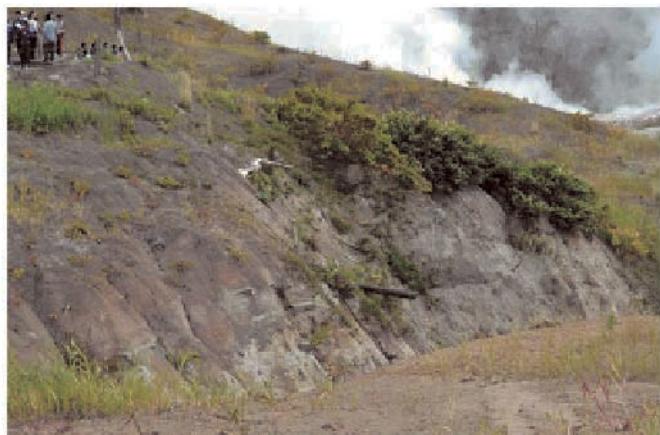
第一展望台からは、いくつかの火口を見ることができます。そのうち、第一展望台の南に広がる横長の火口の側壁からは、壊れた上水道の配管が突き出ています。

火口壁から突き出した上水道の配管
