大雨による被災状況

国道274号日勝峠  
災害復旧の歩み  
～424日間の軌跡～

平成28年8月大雨の概要

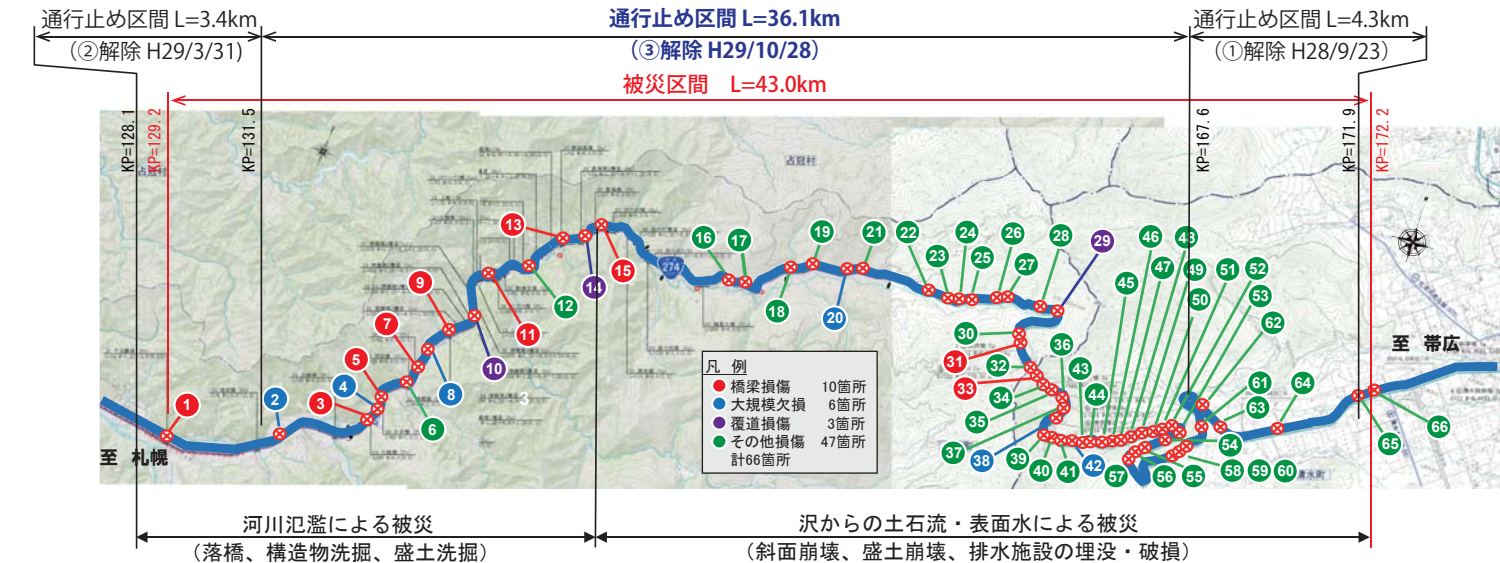
被災箇所位置図

- 被災区間：国道 274 号日高町～清水町(延長 43.0km)
- 被災内容：落橋等による橋梁損傷 10 箇所、道路本体の大規模欠損 6 箇所、覆道損傷 3 箇所、その他損傷 47 箇所、計 66 箇所
- 被災原因：「河川氾濫」と「土石流・表面水」

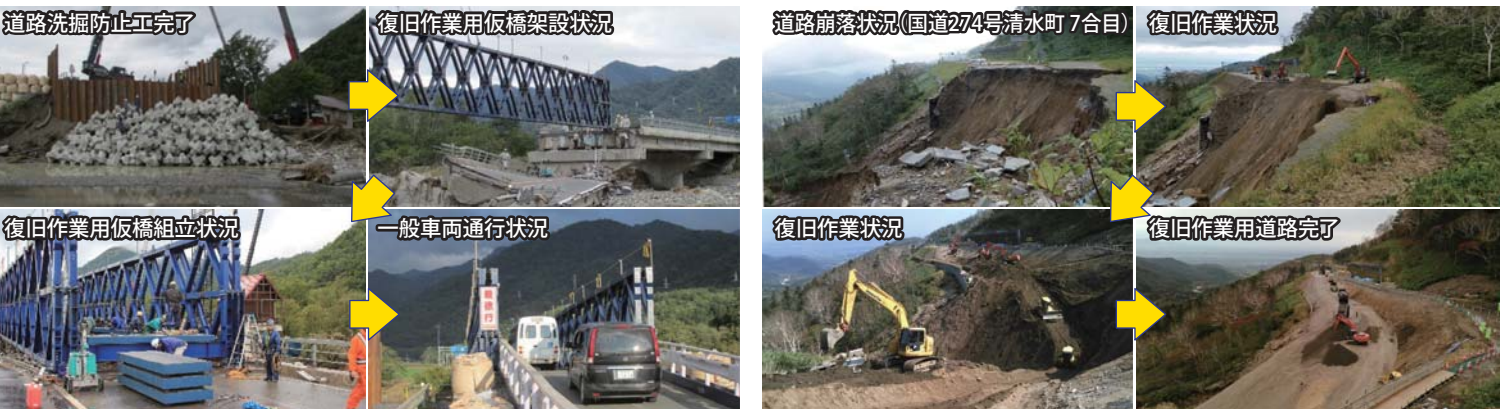
- 日高町千栄地区では、沙流川に架かる千呂露橋が落橋。復旧作業用仮橋を約10日間で架設し、地域住民等の通行が可能になった。

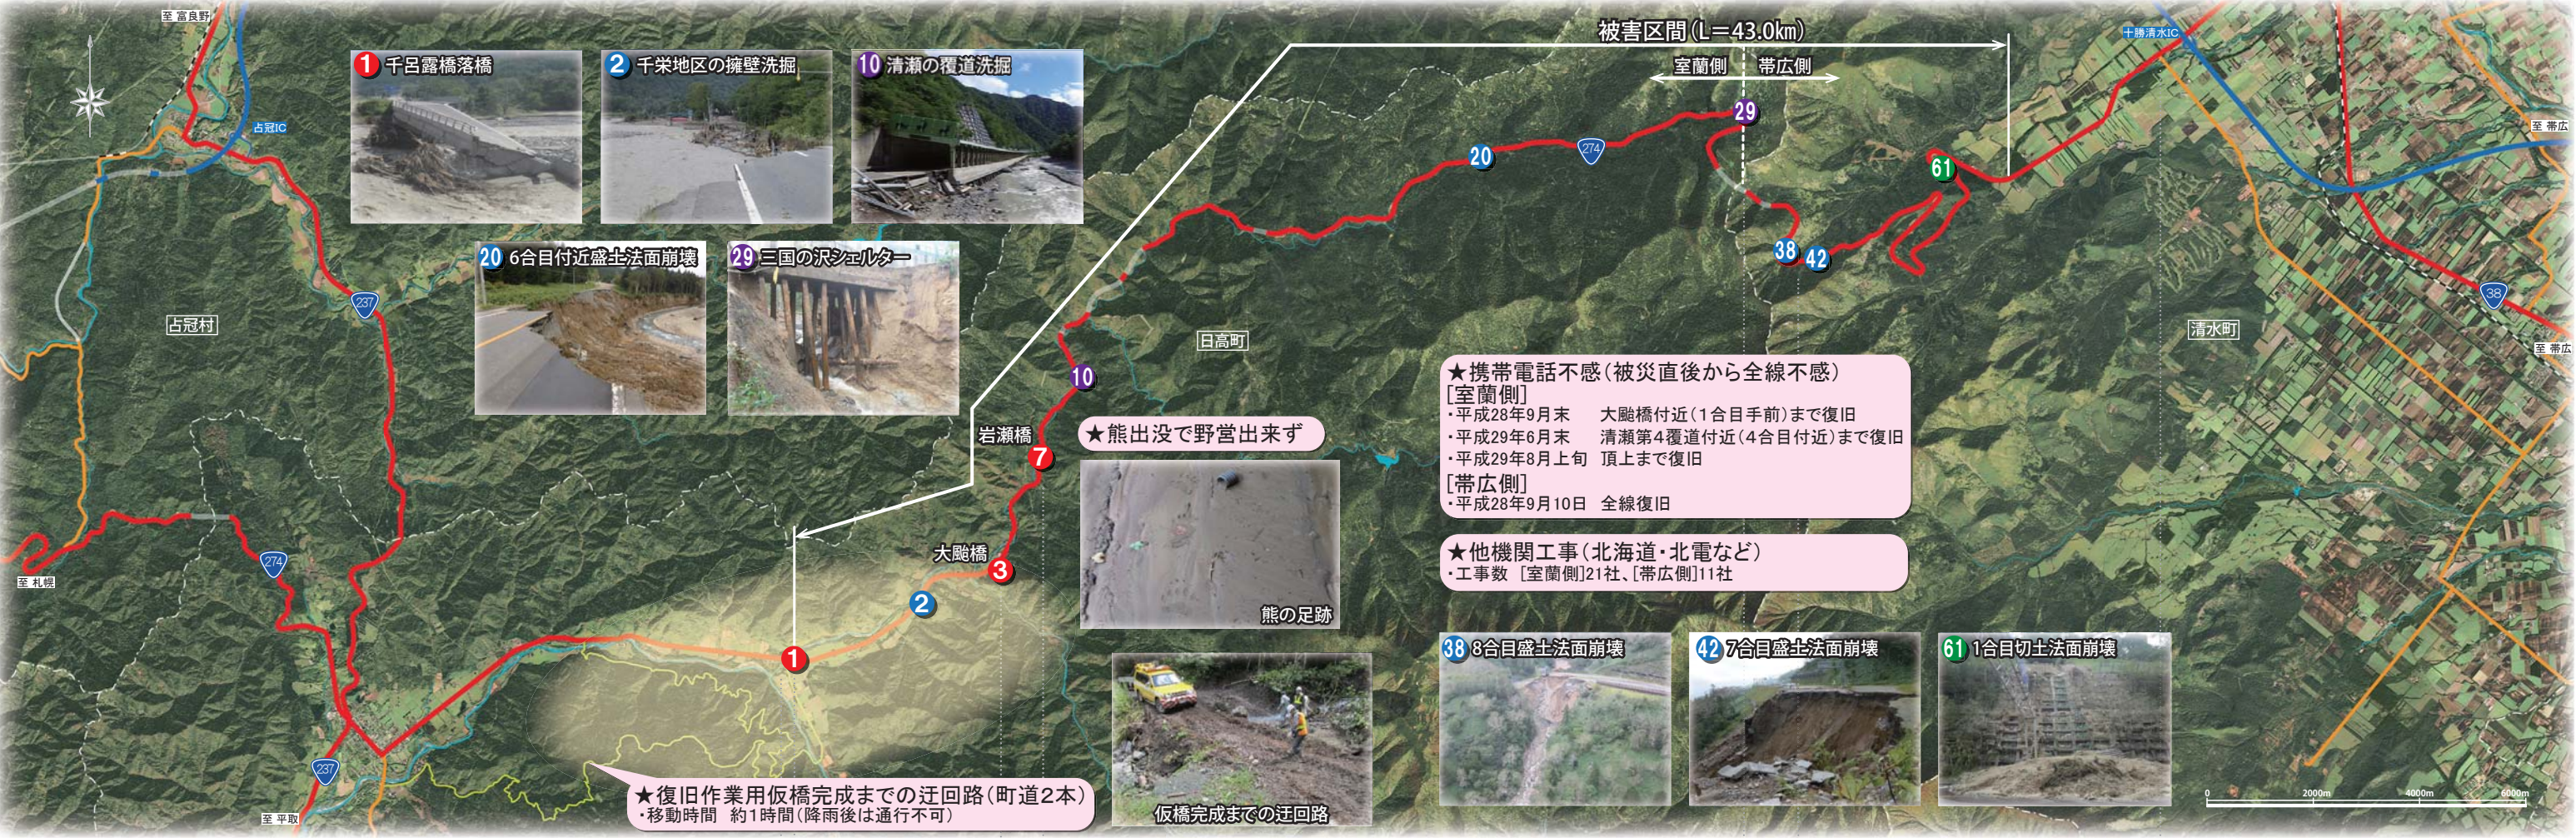
## ● 代表被災箇所と現地状況

| 被災要因 | 被災状況 |
|---|---|
| (1) 河川 | ① 落橋（千呂露橋） <ul style="list-style-type: none"><li>河川の水位上昇と流速増加により湾曲部の河岸浸食が進行、流向や川幅が変化</li><li>土砂の流出に伴い、洗掘による橋台転倒、主桁落橋、橋脚の変形が発生</li></ul> |
| | ② 擁壁洗掘・盛土法面洗掘 <ul style="list-style-type: none"><li>豪雨に伴う河川の水位上昇と流速増加により、擁壁底面の洗掘が進行</li><li>洗掘により安定性を失った擁壁が倒壊後に、道路盛土本体が浸食を受け流出</li></ul> |
| | ⑩ 覆道洗掘（清瀬第1～4覆道） <ul style="list-style-type: none"><li>河川の水位上昇と流速増加により、護岸兼用擁壁を越流し盛土を浸食</li><li>盛土は浸食されて流出し、覆道杭基礎が露出</li></ul> |
| | ②④② 盛土法面崩壊 <ul style="list-style-type: none"><li>河川増水により水衝部となっている道路盛土下部が浸食により崩壊</li><li>道路本体まで崩壊が拡大</li></ul> |
| (2) 土石流 | ③⑧ 土石流出・盛土法面崩壊 <ul style="list-style-type: none"><li>沢からの土石流により横断管閉塞・土石や地表水が道路路面を越流</li><li>土石が道路路面に堆積・越流水の増大により盛土が崩壊</li></ul> |
| | ②⑨ 土石流出・覆道洗掘 <ul style="list-style-type: none"><li>沢からの土石流により横断管閉塞</li><li>土石や地表水により横断管部の沢埋め盛土が洗掘</li><li>沢埋め盛土の崩壊によりシェルター内の路面陥没及び道路盛土流出</li></ul> |
| (3) 表面水・湧水 | ⑥① 切土法面崩壊 <ul style="list-style-type: none"><li>法面の湧水及び表面水の集中により、小段排水が溢流して切土法面への表流水が増大</li><li>表流水の増大により切土法面が崩壊</li></ul> |

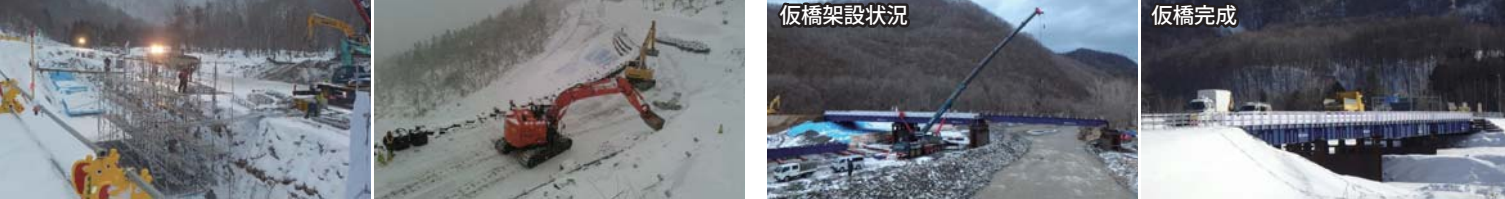
## ● 早期解除に向けた通年施工

- 一日も早い通行止めの解除を目指し、擁壁や落橋した橋梁の仮橋設置など、降雪が厳しい冬期間も作業を継続。

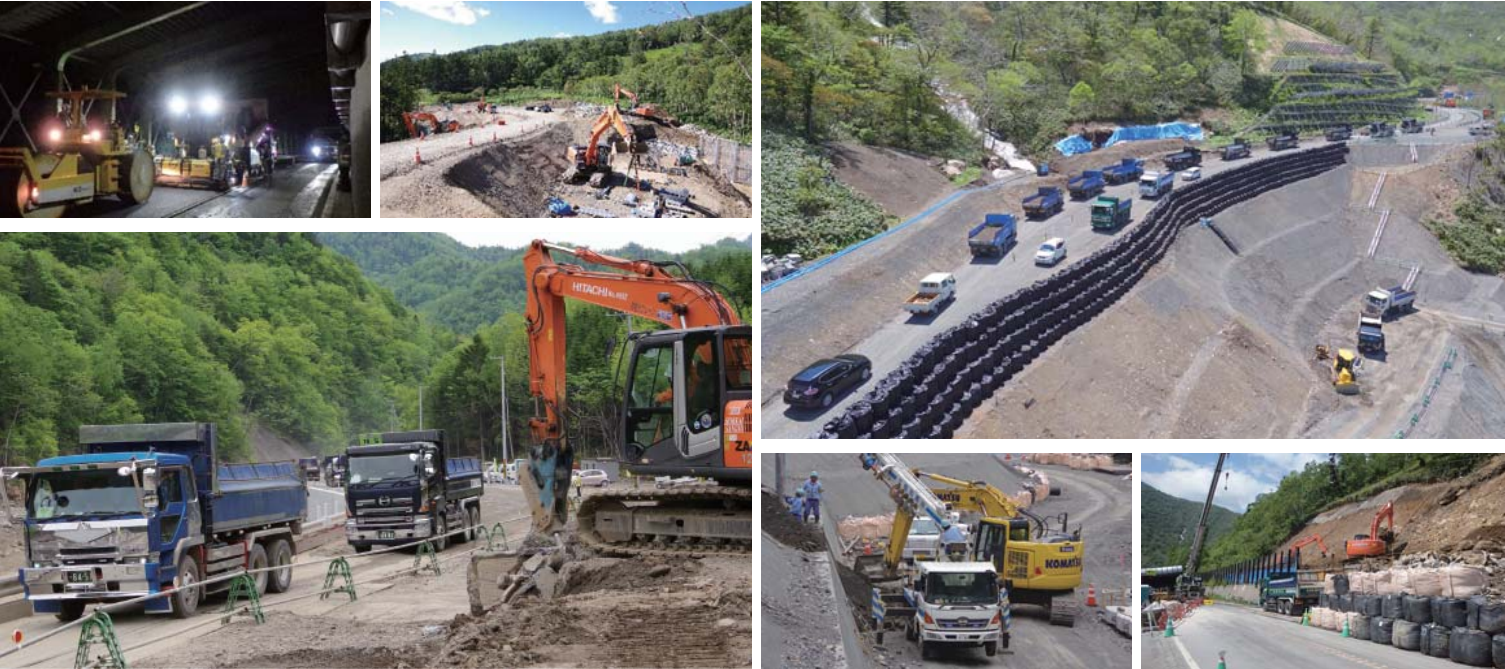
## ● 復旧工事最盛

- 一日も早い通行止めの解除を目指し、多くの人員と建設機械・運搬車両等を投入。進入路が1本しかないという困難な状況の中、工事業で構成した「国道274号日勝峠災害復旧関連工事推進協議会(室蘭側32工事)」及び「国道274号日勝峠復旧工事連絡協議会(帯広側12工事)」を中心に、各社が密接に連携しながら、昼夜を問わず安全かつ効率的に復旧工事を促進。

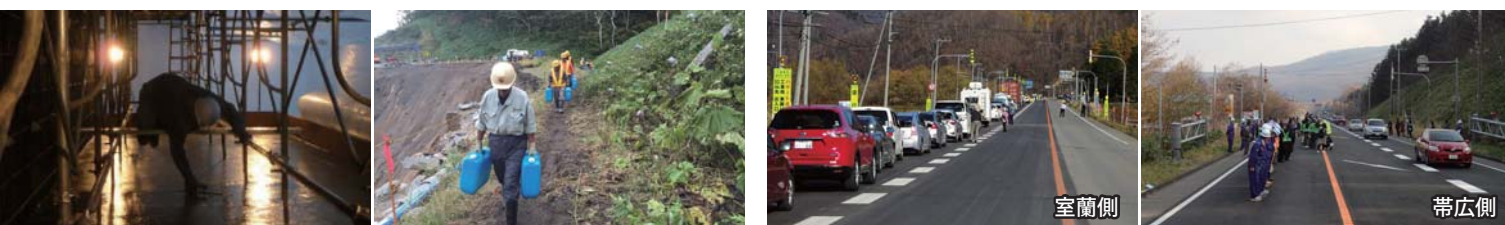
## ● 再開通 [全線通行止め解除]

- 平成29年10月28日(土)13時、地域と復旧事業に携わった全関係者の強い思いが実を結び、素晴らしい秋晴れのもと、日高町～清水町(L=36.1km)が通行止め解除となり、国道274号日勝峠全線が対面で通行可能になった。早期解除を待ち望む車列は室蘭側帯広側を合わせて270台以上となった。
