日本有数の大河川「十勝川」

帯広河川事務所

洪水の猛威から暮らしを守るために

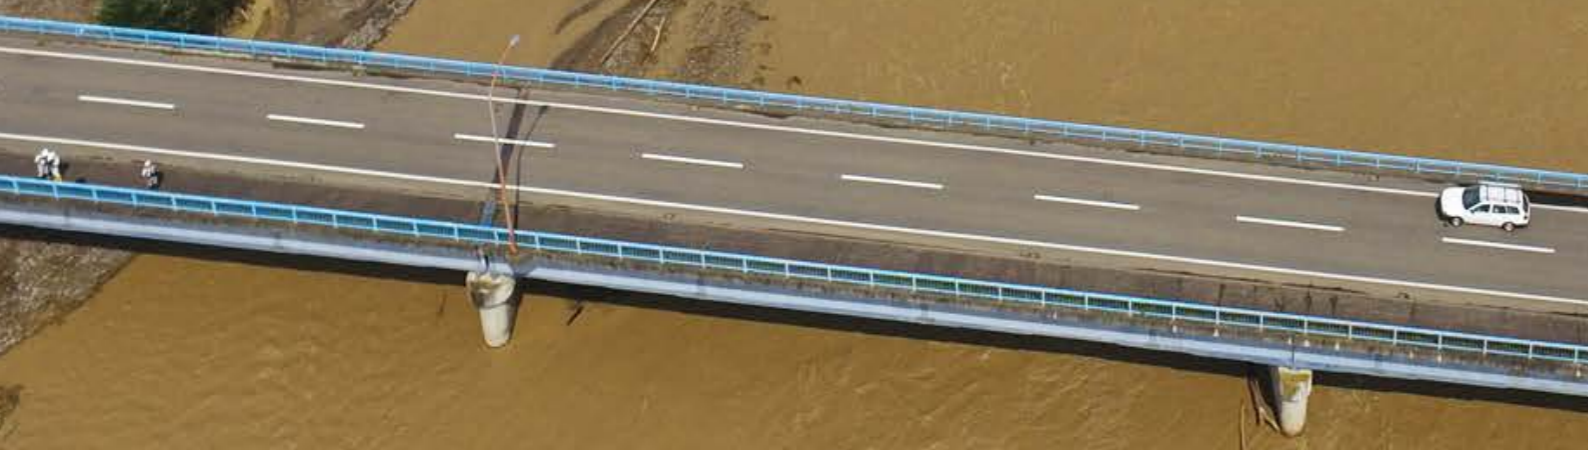
音和橋(音更川)

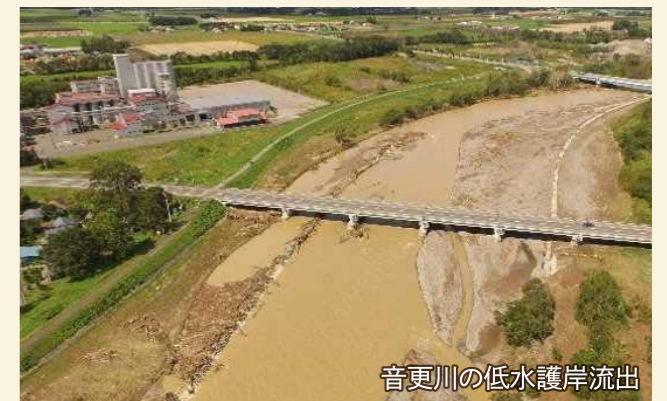
音更川の低水護岸流出

平成28(2016)年8月17日～23日の間に、観測史上はじめて北海道に3つの台風(台風第7・11・9号)が連続して上陸。更に1週間後の8月30日には台風第10号が接近しました。この台風により記録的な豪雨が 발생し、河川氾濫や堤防の決壊、道路・鉄道の寸断、農地流出など、各地で甚大な被害が発生しました。十勝管内においても、札内川と音更川の堤防が決壊したほか、橋梁崩落や内水氾濫、畑の冠水など、甚大な被害が発生。さらに、十勝川等の主要河川が「氾濫危険水位」を超え、複数の基準観測所において最高水位の記録を更新しました。

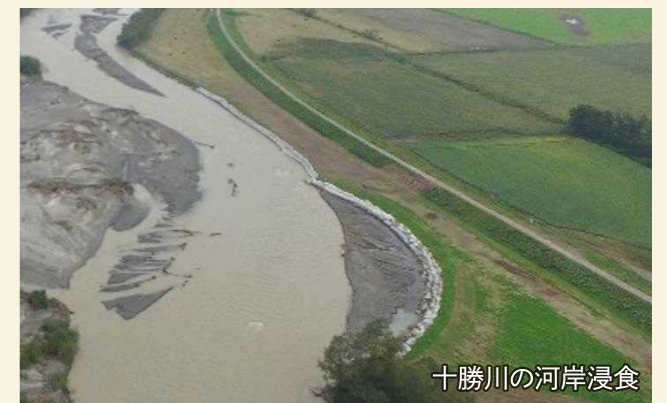
十勝川の河岸浸食

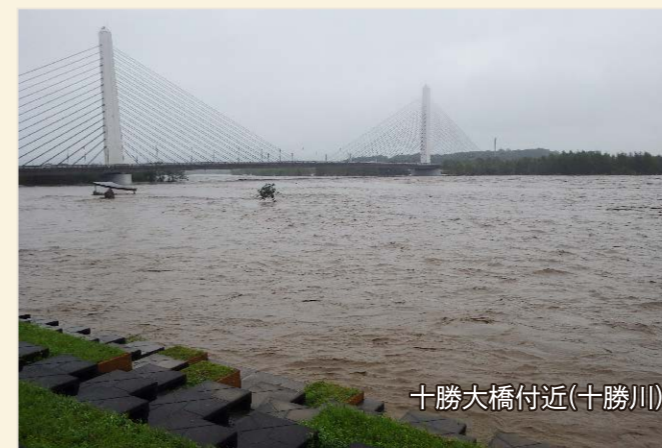
十勝大橋付近(十勝川)

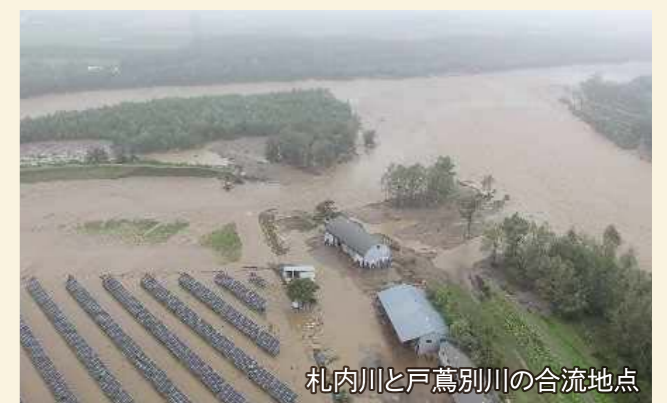
札内川と戸蔭別川の合流地点
