令和 5 年 8 月 17 日  
帯広開発建設部

## 帯広排水機場における重油の流出について（第10報）

～重油浸透箇所の監視を継続しています～

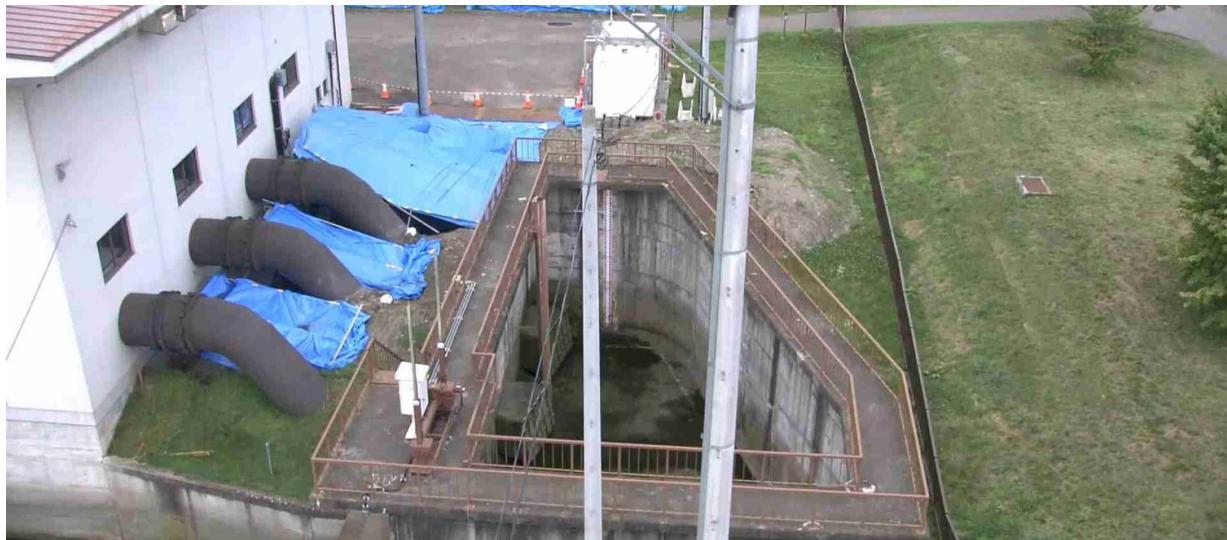
土砂撤去の作業状況 (8/15撮影)

- ・6月23日（金） 帯広排水機場の敷地内で重油の漏れを確認  
(重油漏れ箇所は補修済み、排水機場は稼働可能に復旧済み)
- ・6月23日（金）～継続中  
土砂撤去等の重油回収作業、定期監視、オイルフェンス設置（予防措置）  
(別紙1参照)  
(8月17日現在、大型土のう174袋分の土砂撤去により、概ねの汚染土砂の掘削は終了しましたが、掘削範囲や周辺の土壤について監視を継続しています)
- ・6月29日（木） 排水機場の擁壁の継目から重油の染み出しが確認されたため、止水セメントによる対策を実施（別紙2①参照）。
- ・7月16日（日） 排水機場の擁壁の継目（別紙2②）及び下端（別紙2③）から一時的に重油の染み出しが確認されたため、オイルマットによる対策を実施。
- ・7月21日（金） 安定した燃料供給を目的に屋外の燃料タンクから排水機場の間に仮設の燃料配管を敷設しました。（別紙3参照）  
また、定期点検に伴う水位上昇時に備えて排水機場擁壁下端（別紙2③）に土のうを設置しました。
- ・7月26日（水）～27日（木）  
排水機場設備の定期点検を実施し、設備に異常がないことを確認しました。  
(別紙3参照)  
また、点検に伴う水位上昇時に、擁壁等に付着していたと思われる、ごく少量の油の浮き出しを確認しましたが、オイルマットによる回収を行っており、施設敷地外や河川への流出は確認されていません。

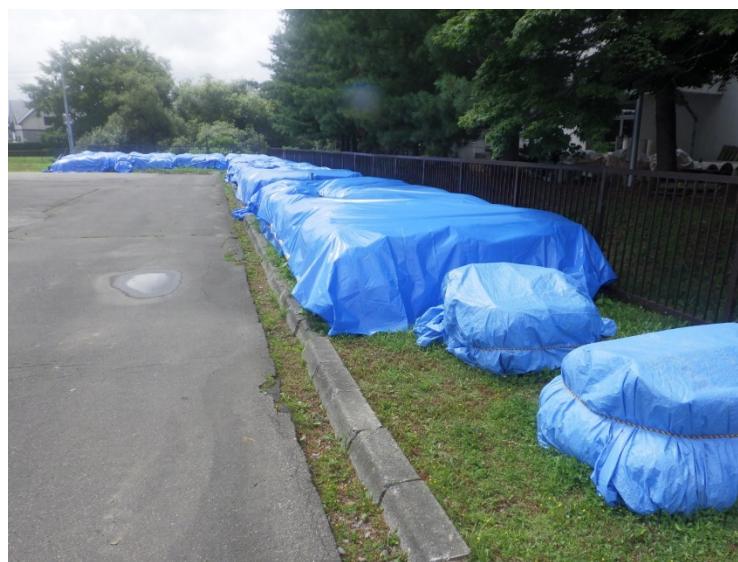
撤去土砂174袋分の仮置状況 (8/15撮影)

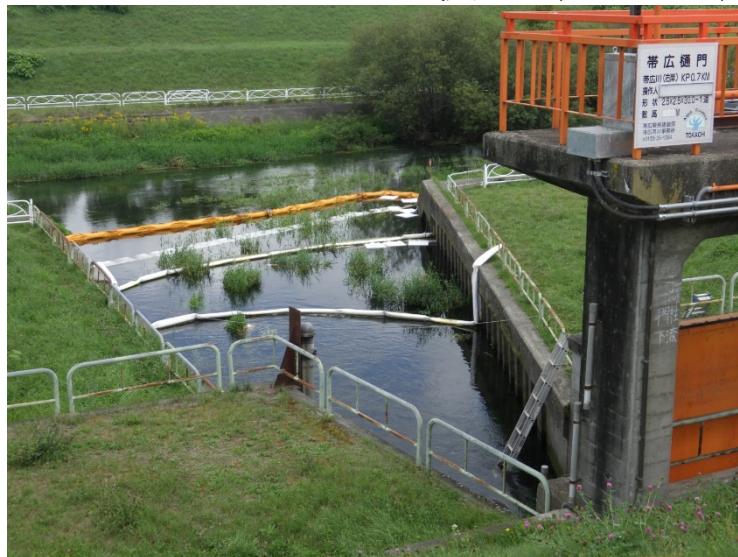
オイルフェンス設置状況 (8/15撮影)

引き続き定期的に点検及び監視するとともに、排水機場の樋門周辺のオイルフェンス設置を継続して行います。

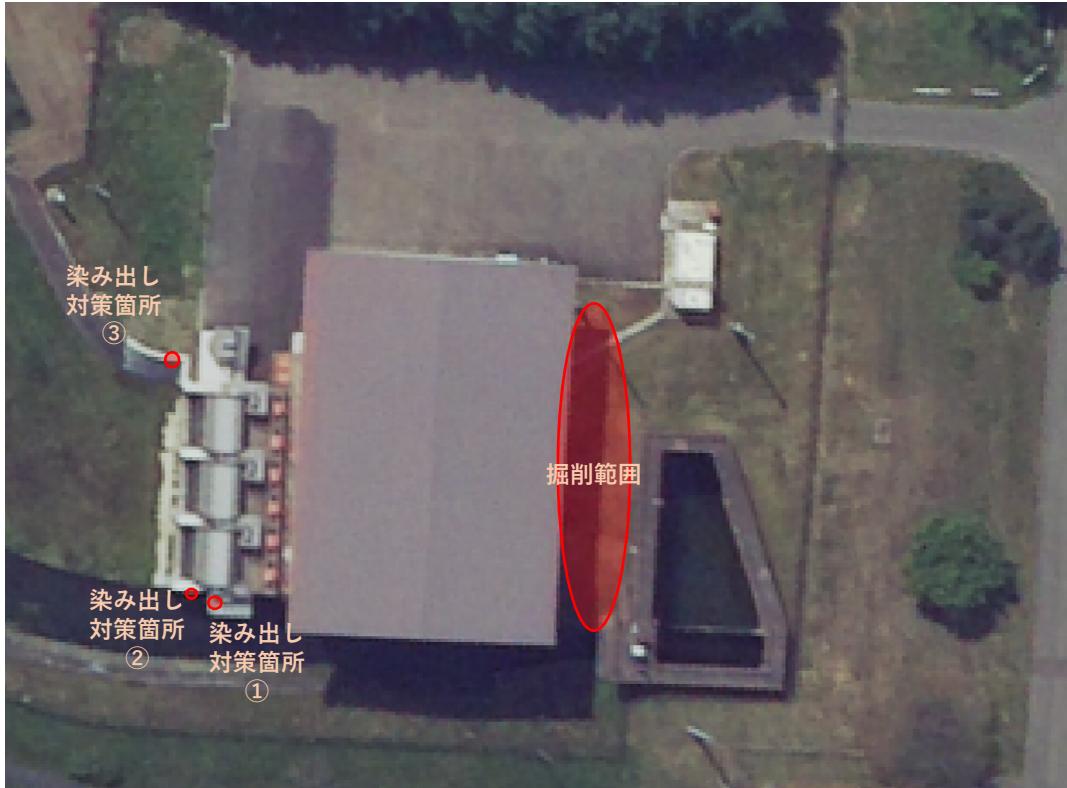
## 染み出し対策箇所

染み出し箇所 ●

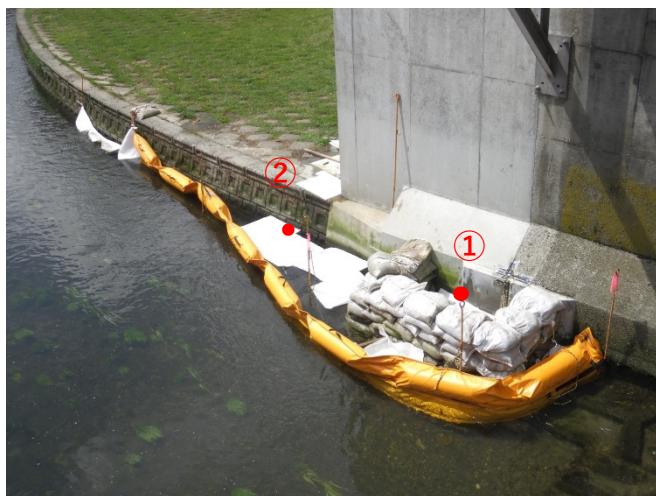
染み出し対策箇所①②の状況  
(8/15撮影)

- ・8月17日（木） 施設敷地外や河川への流出は確認されていませんが、引き続き予防措置としてオイルフェンスの設置を継続中です。なお、排水機場の擁壁の縫目（別紙2①②）において微量の油の染み出しがあるため、引き続きオイルマットによる対策を行い、適宜、オイルマットの交換を行っているところです。

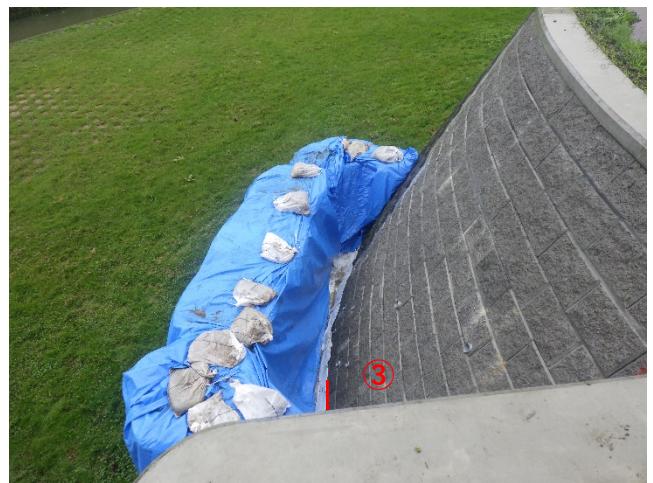
染み出し対策箇所③の状況  
(8/15撮影)

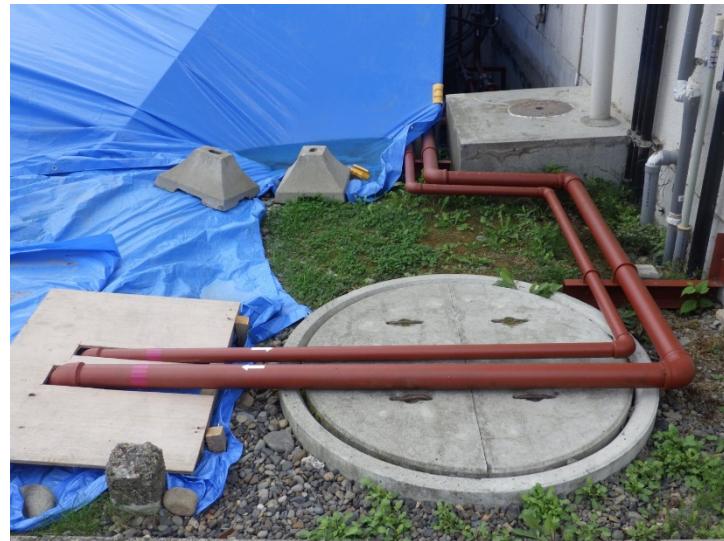
仮設燃料配管の敷設状況（8/15撮影）

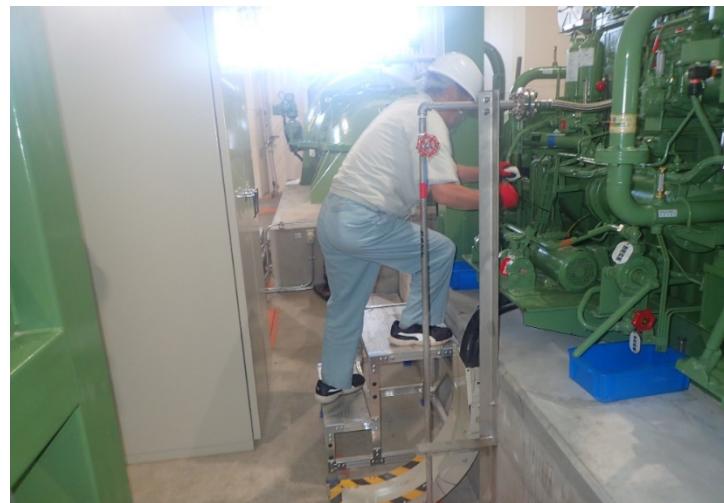
定期点検の作業状況（7/26撮影）

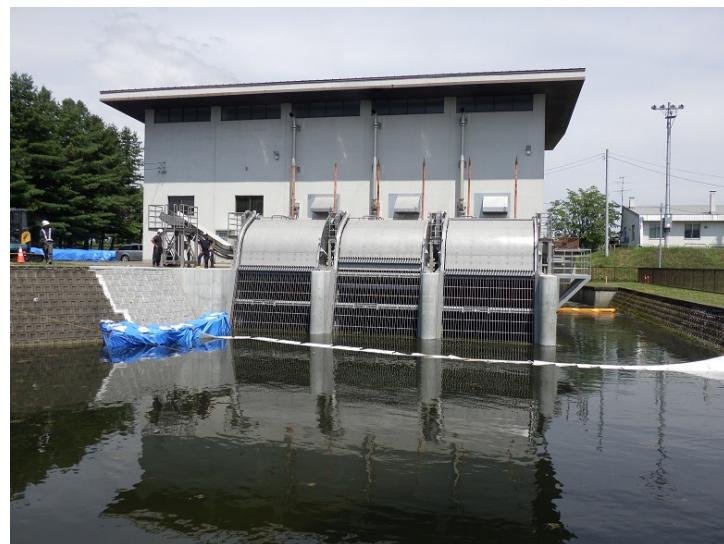
定期点検に伴う水位上昇状況（7/27撮影）
