令和 6 年 5 月 17 日
帯広開発建設部

しもっしゅべつ 下牛首別排水機場の故障と対応について（第3報）

しもっしゅべつ しもっしゅべつ
下牛首別川・下牛首別排水機場（豊頃町）に設置されている4台の排水ポンプのうち、故障している排水ポンプ1台について点検を行った結果、復旧見込みは出水期前の6月下旬となることをお知らせいたします。

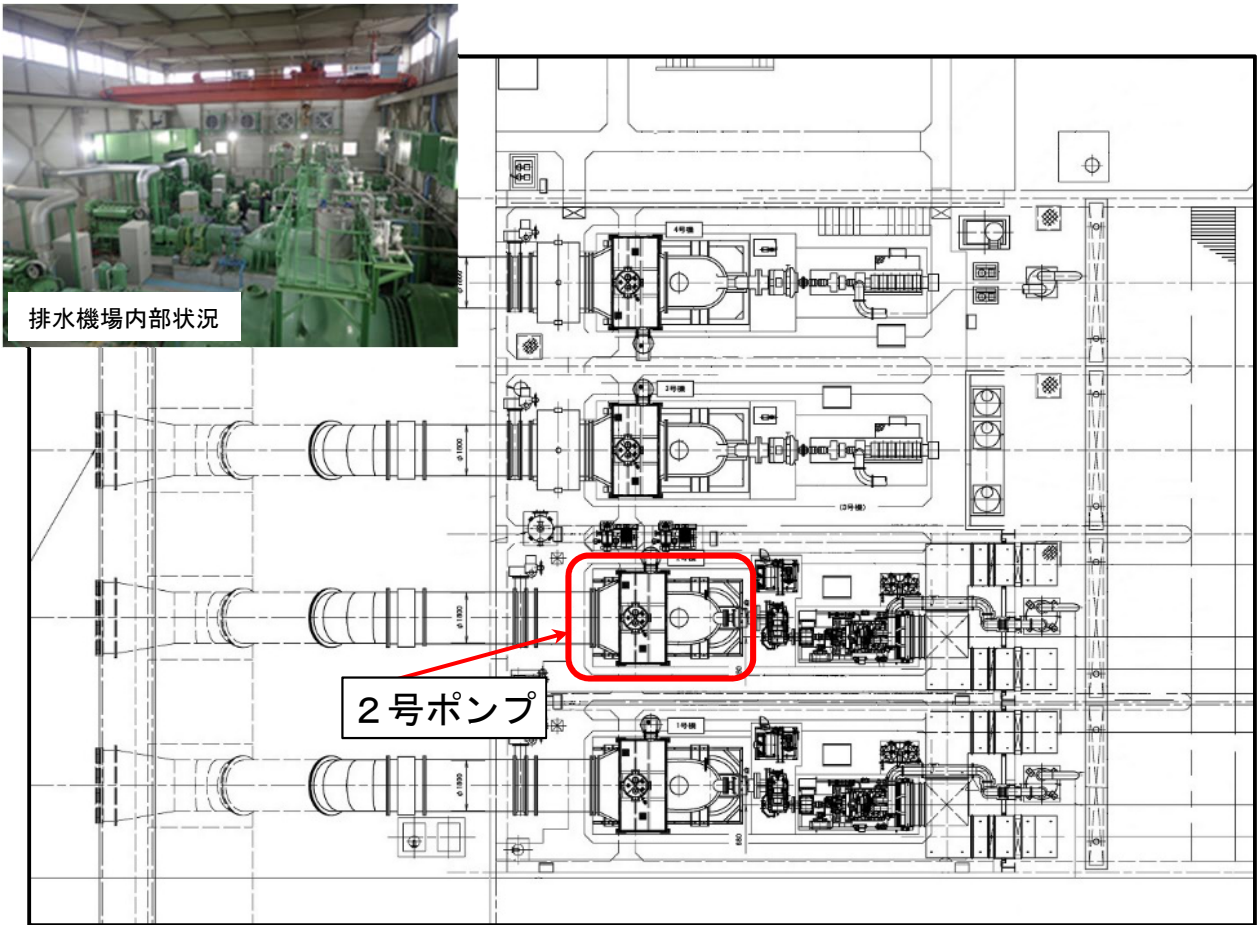
下牛首別排水機場 平面図

- ・対象設備：北海道中川郡豊頃町背負 下牛首別排水機場
- ・排水能力：7.5 m³/s × 4台
- ・損傷箇所：排水ポンプ1台（2号ポンプ）
- ・稼働状態：残り3台は正常に動作することを確認済み

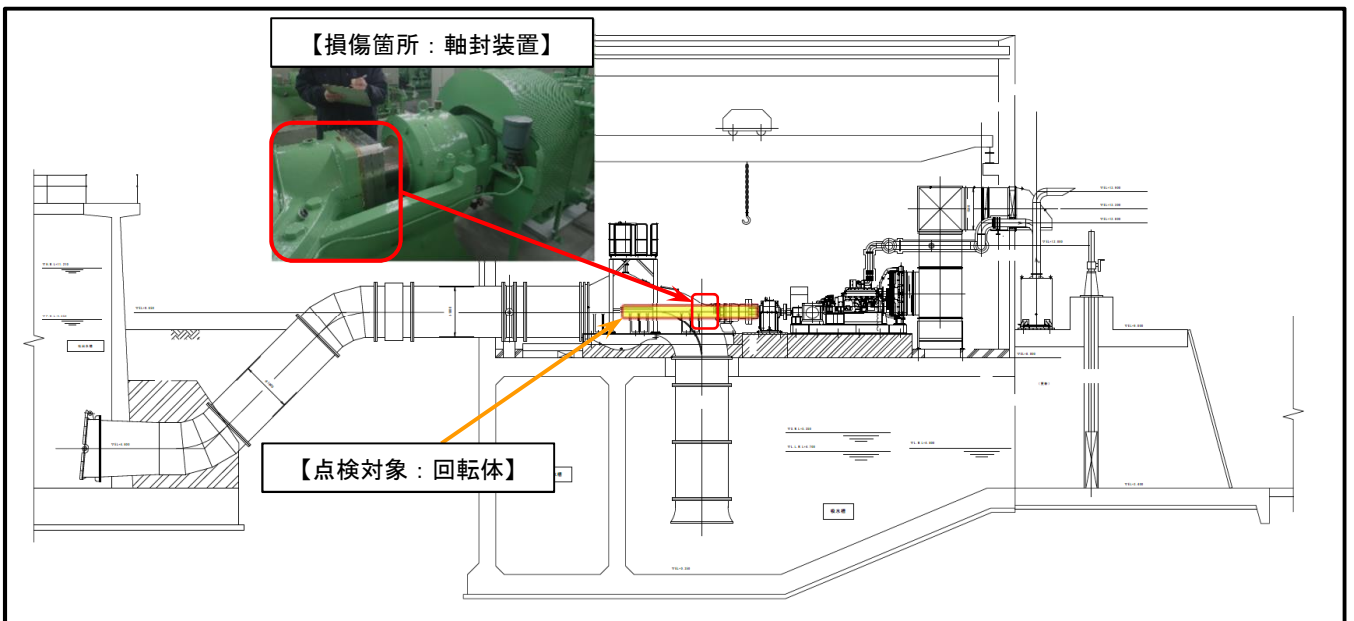
下牛首別排水機場 断面図

これを受けて臨時点検を実施したところ、ポンプの回転体[※]に焼損及び折損が確認されたことから、故障原因を把握するため、回転体を本州に所在する工場まで輸送し、点検を行った結果、回転体の設置位置の調整不良による破損が内部に確認できたため、今後復旧に向けた作業を行います。

※ 回転体

ポンプ内部のプロペラを回転させるための部品全体の総称（別紙2参照）
