件名	平成15年(2003年)十勝沖地震による河川管理施設被災箇所の緊急復旧について
----	---

## 緊急復旧工事 一覧表

# 緊急復旧工法

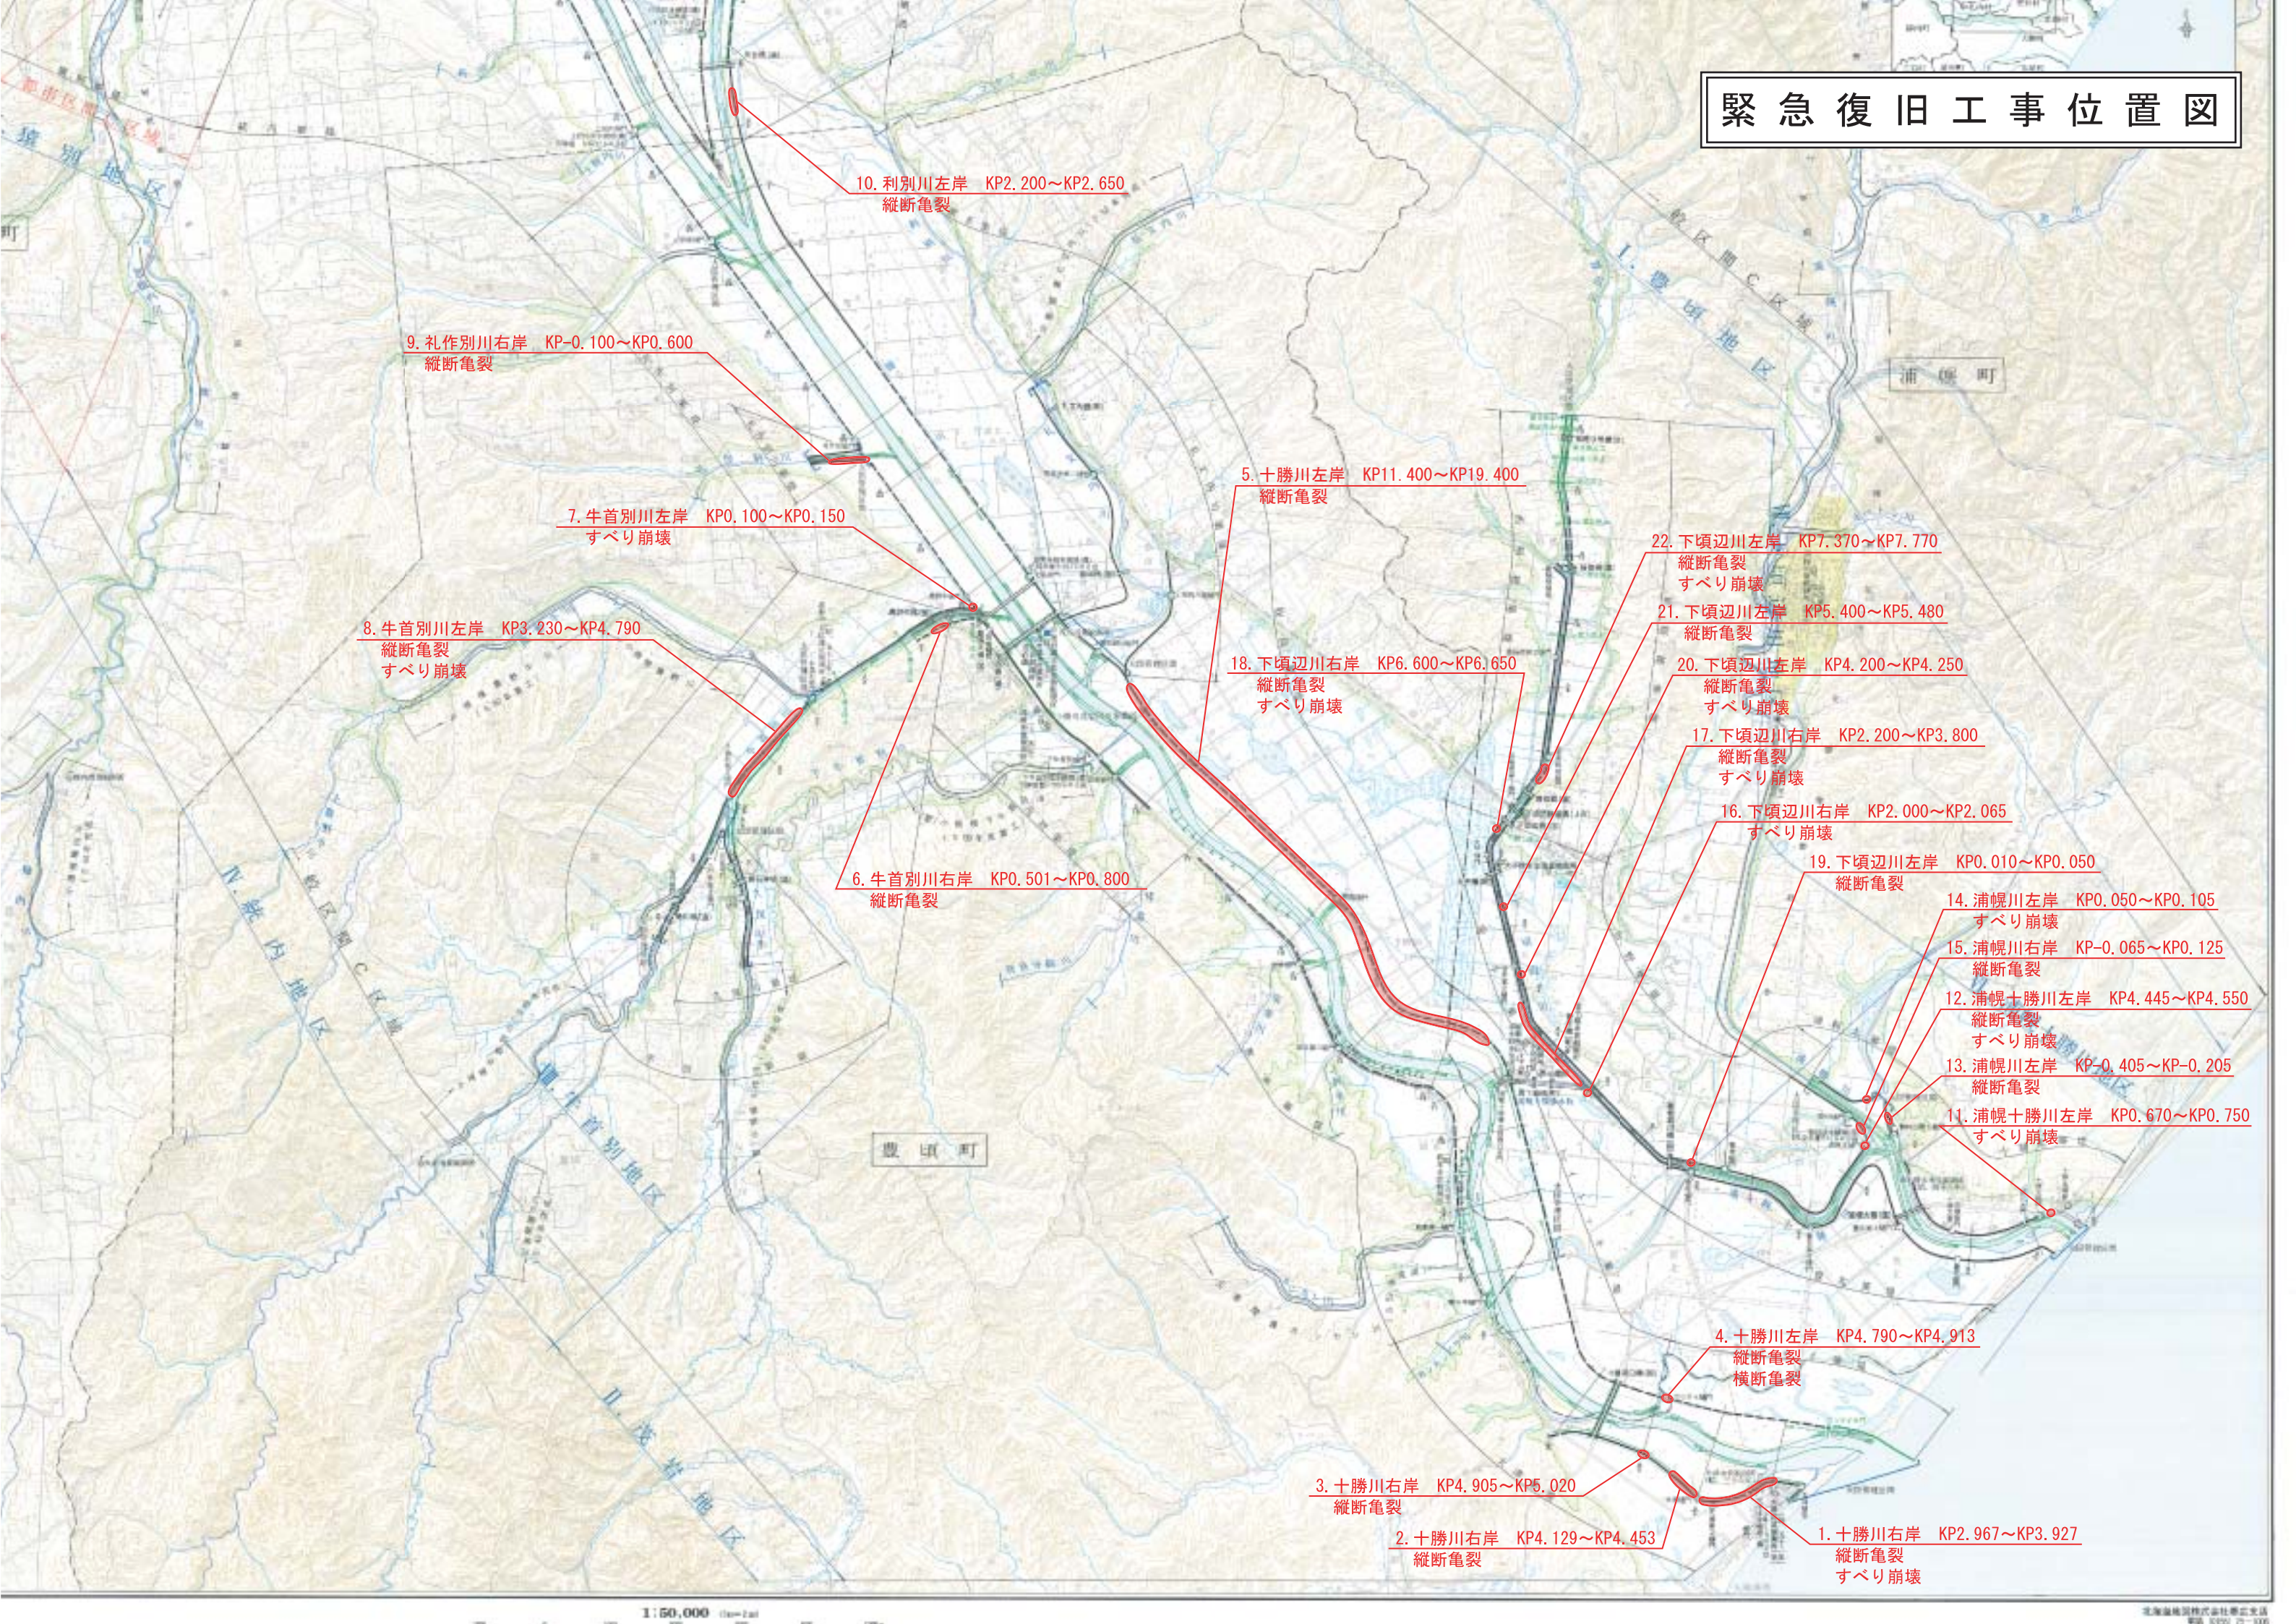
# 緊急復旧工事位置図

- 1. 十勝川右岸 KP2.967~KP3.927  
縦断亀裂  
すべり崩壊
- 2. 十勝川右岸 KP4.129~KP4.453  
縦断亀裂
- 3. 十勝川右岸 KP4.905~KP5.020  
縦断亀裂
- 4. 十勝川左岸 KP4.790~KP4.913  
縦断亀裂  
横断亀裂
- 5. 十勝川左岸 KP11.400~KP19.400  
縦断亀裂
- 6. 牛首別川右岸 KP0.501~KP0.800  
縦断亀裂
- 7. 牛首別川左岸 KP0.100~KP0.150  
すべり崩壊
- 8. 牛首別川左岸 KP3.230~KP4.790  
縦断亀裂  
すべり崩壊
- 9. 礼作別川右岸 KP-0.100~KP0.600  
縦断亀裂
- 10. 利別川左岸 KP2.200~KP2.650  
縦断亀裂
- 11. 浦幌十勝川左岸 KP0.670~KP0.750  
すべり崩壊
- 12. 浦幌十勝川左岸 KP4.445~KP4.550  
縦断亀裂  
すべり崩壊
- 13. 浦幌川左岸 KP-0.405~KP-0.205  
縦断亀裂
- 14. 浦幌川左岸 KP0.050~KP0.105  
すべり崩壊
- 15. 浦幌川右岸 KP-0.065~KP0.125  
縦断亀裂
- 16. 下頃辺川右岸 KP2.000~KP2.065  
すべり崩壊
- 17. 下頃辺川右岸 KP2.200~KP3.800  
縦断亀裂  
すべり崩壊
- 18. 下頃辺川右岸 KP6.600~KP6.650  
縦断亀裂  
すべり崩壊
- 19. 下頃辺川左岸 KP0.010~KP0.050  
縦断亀裂
- 20. 下頃辺川左岸 KP4.200~KP4.250  
縦断亀裂  
すべり崩壊
- 21. 下頃辺川左岸 KP5.400~KP5.480  
縦断亀裂
- 22. 下頃辺川左岸 KP7.370~KP7.770  
縦断亀裂  
すべり崩壊

着手 本日から  
工事箇所 22カ所(別添位置図のとおり)  
工事費 約29億円
