# 平成28年8月20日からの大雨及び 台風第10号による出水の概要

平成28年9月30日

北海道開発局

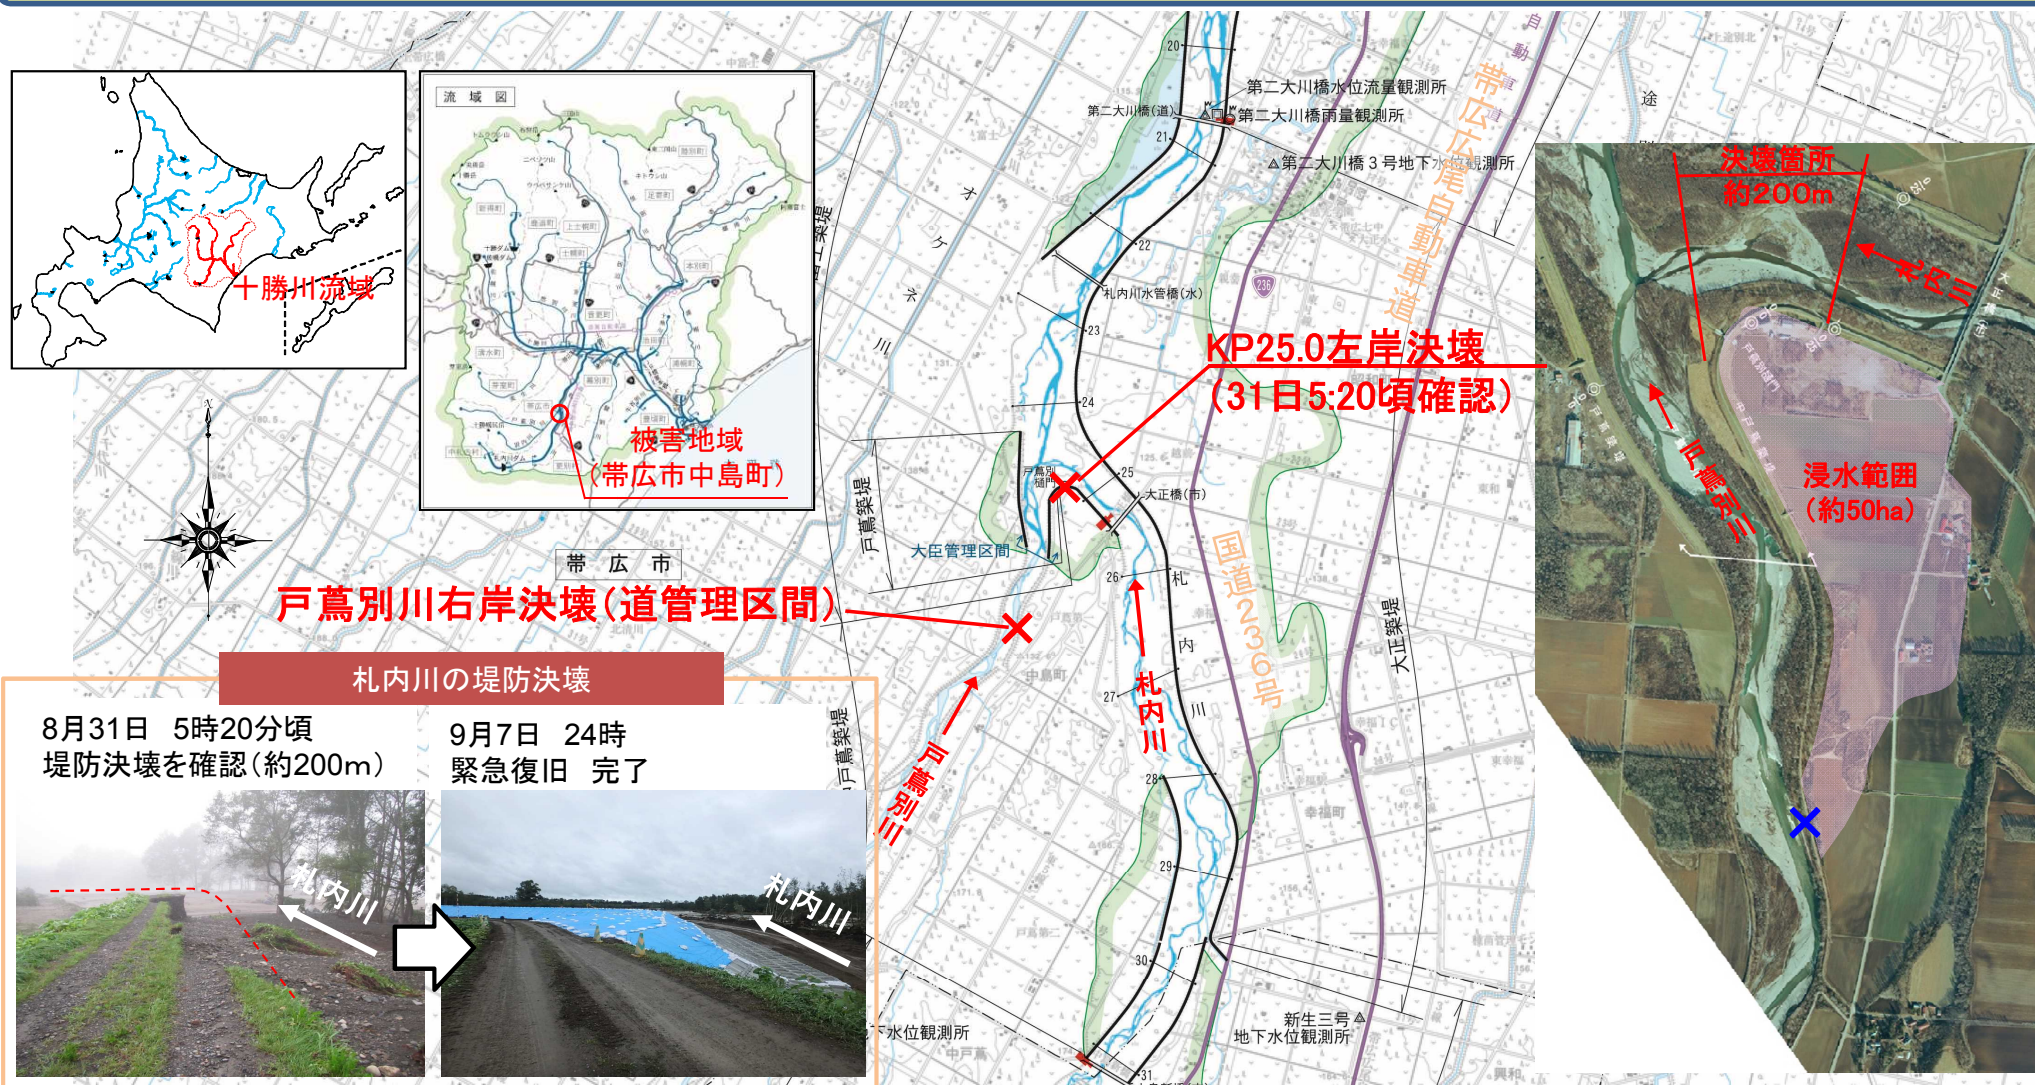
- ・台風第7号等による降雨に加え、8月30日から31日にかけて台風第10号による大雨により、札内川上流の札内川ダム雨量観測所では、降り始めからの雨量は507mmに達し、**十勝川水系では、12箇所の観測所で、観測史上第1位の水位**を記録しました。
- ・札内川左岸(帯広市中島町)で約200mにわたり堤防が決壊し、また、戸蔭別川(北海道管理区間)において堤防が決壊しました。
- ・**約50haが浸水し、住宅2世帯や倉庫、民間発電事業者のソーラー発電施設が被災**しました。
- ・8月30日から札内川の緊急復旧工事に着手し、9月7日に完了しました。

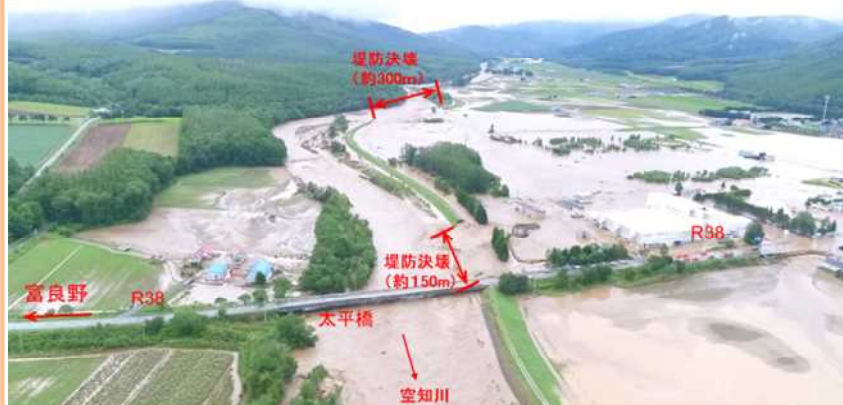
### 空知川(幾寅築堤)の堤防決壊

31日 4:40 空知川の堤防決壊を確認  
(2カ所 延長 下流約150m 上流約300m)

31日 9:20 緊急復旧工事に着手し、9月6日に完了

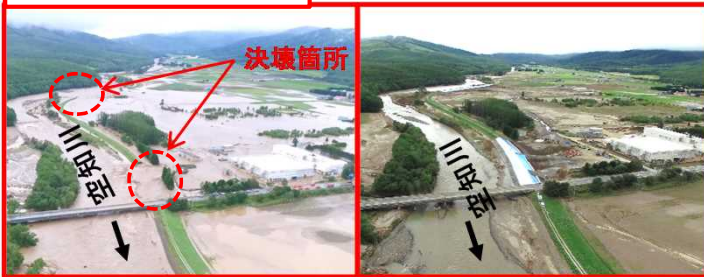
## 石狩川支川 空知川

空知川KP116.2左岸(L=150m)、KP117.0左岸(L=300m)の堤防が決壊  
8月31日に緊急復旧工事に着手し、9月6日に完了

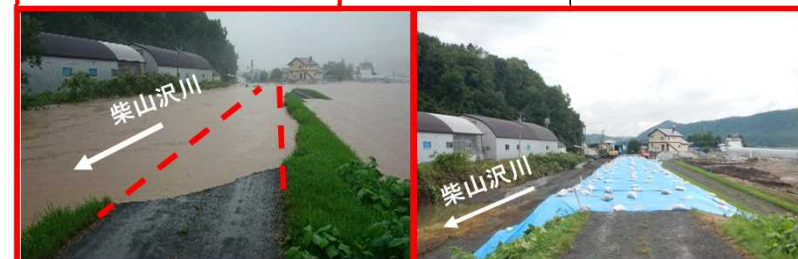
## 常呂川水系 柴山沢川

柴山沢川の堤防が決壊(L=約100m)  
8月22日に緊急復旧工事に着手し、8月26日に完了

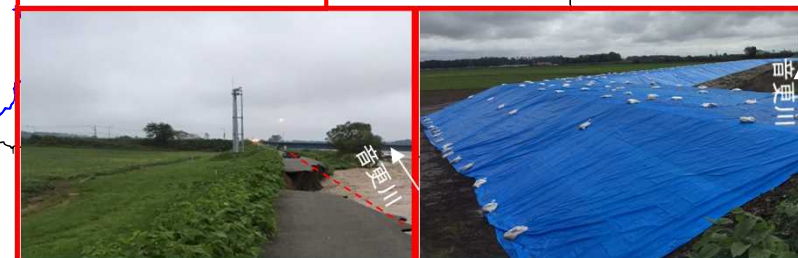
## 十勝川水系 音更川

音更川KP21.2左岸の堤防が決壊(L=200m)  
8月31日に緊急復旧工事に着手し、9月5日に完了

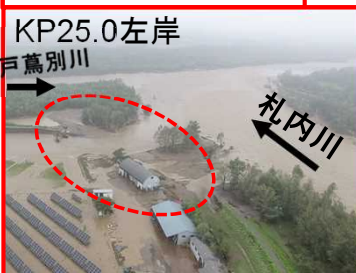
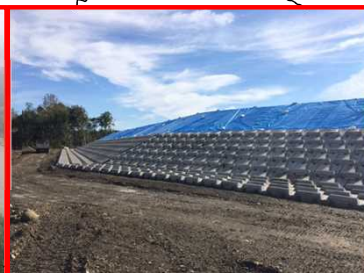
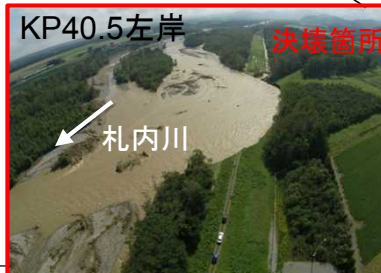
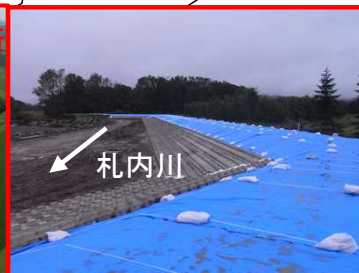
## 十勝川水系 札内川

札内川KP25.0左岸(L=200m)およびKP40.5左岸(L=200m)の堤防が決壊  
KP25.0左岸は8月31日に緊急復旧工事に着手し、9月7日に完了、KP40.5左岸は9月1日に緊急復旧工事に着手し、9月7日に完了
