平成28年8月の連続台風に伴う 降雨による出水の概要【速報】

国土交通省 北海道開発局
帯広開発建設部 治水課

台風10号による 北海道 十勝川水系札内川被災状況について①

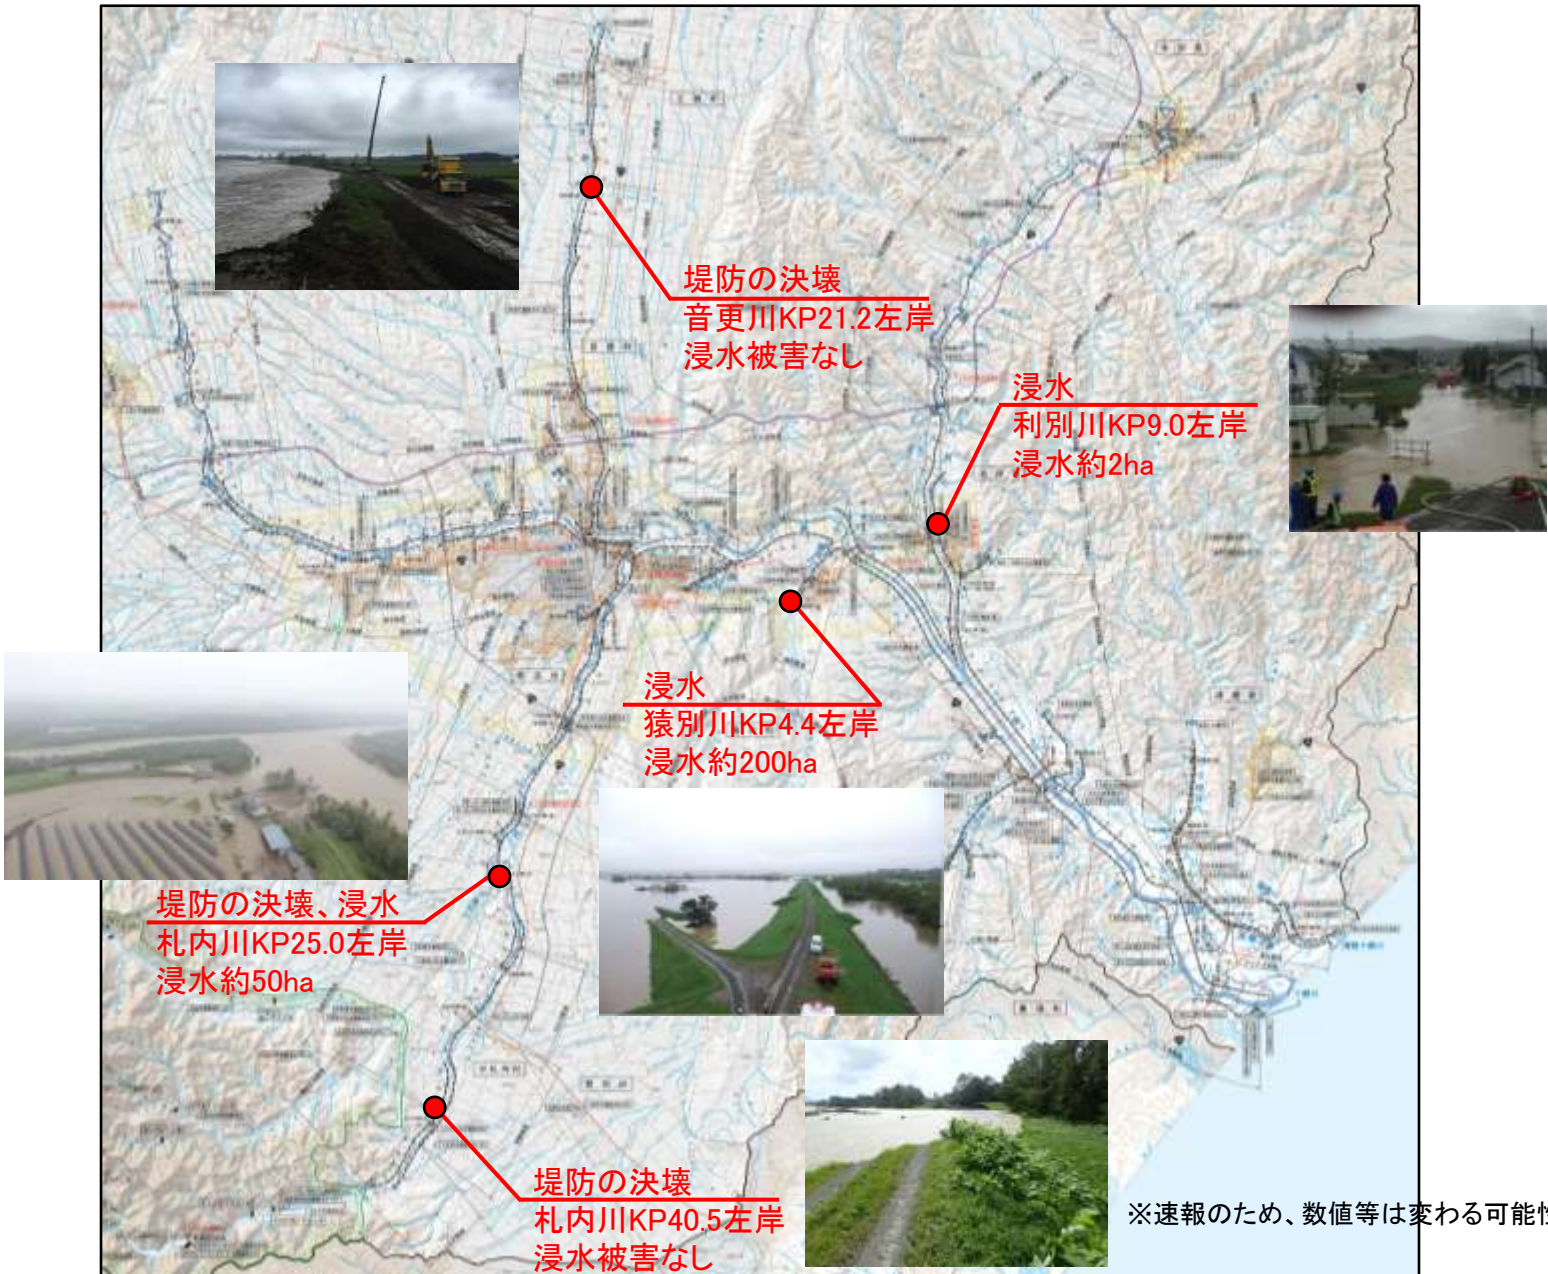
台風10号による浸水及び堤防の決壊箇所

札内川、利別川、音更川、猿別川において、畑地等が浸水及び堤防の決壊が発生しました。

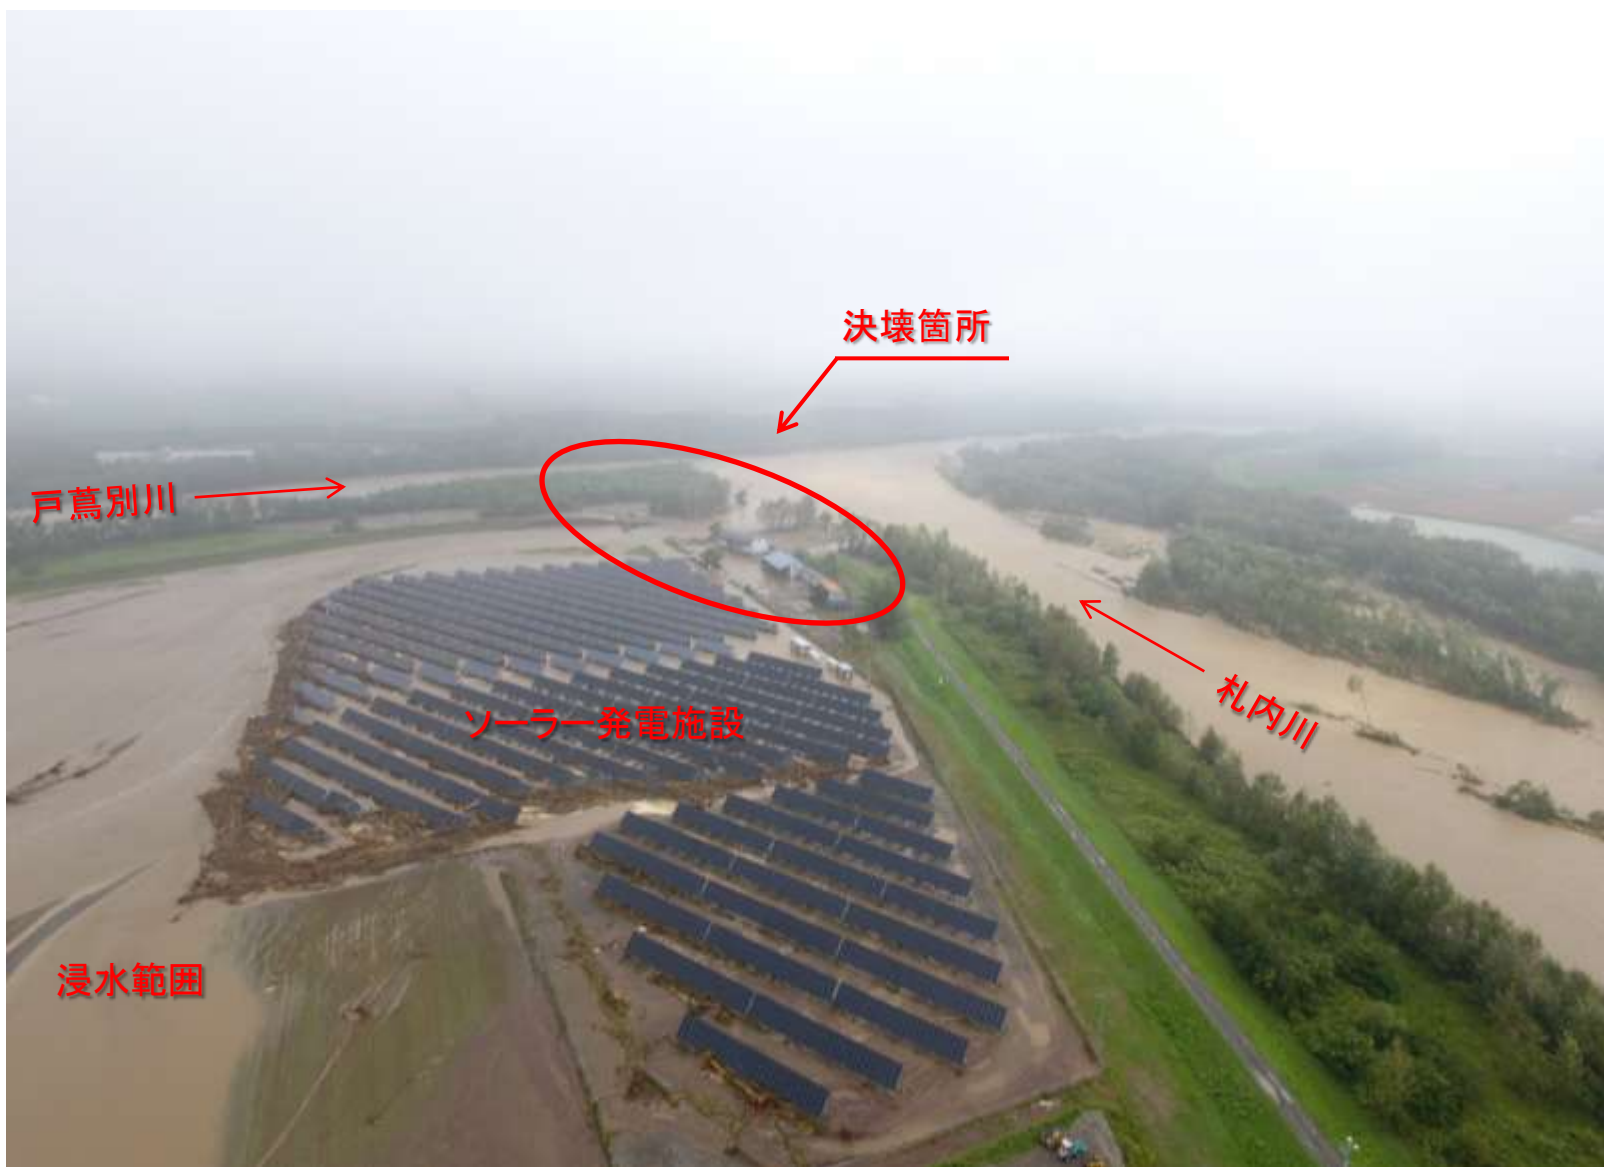
決壊箇所(ドローンによる空撮 8月31日 8:51撮影)

- 十勝地方では、8月30日から31日にかけて台風第10号の影響による大雨に見舞われ、札内川上流の札内川ダム雨量観測所で降り始めからの雨量が507mm(速報値)を観測しました。
- 札内川KP25.0左岸で約200mにわたり堤防が決壊しました。
- 約50haが浸水し、家屋や倉庫、民間発電事業者のソーラー発電施設が被災しました(人的被害なし)。
- 8月31日14時30分より札内川の緊急復旧工事を開始し、9月7日24時00分に完了しました。

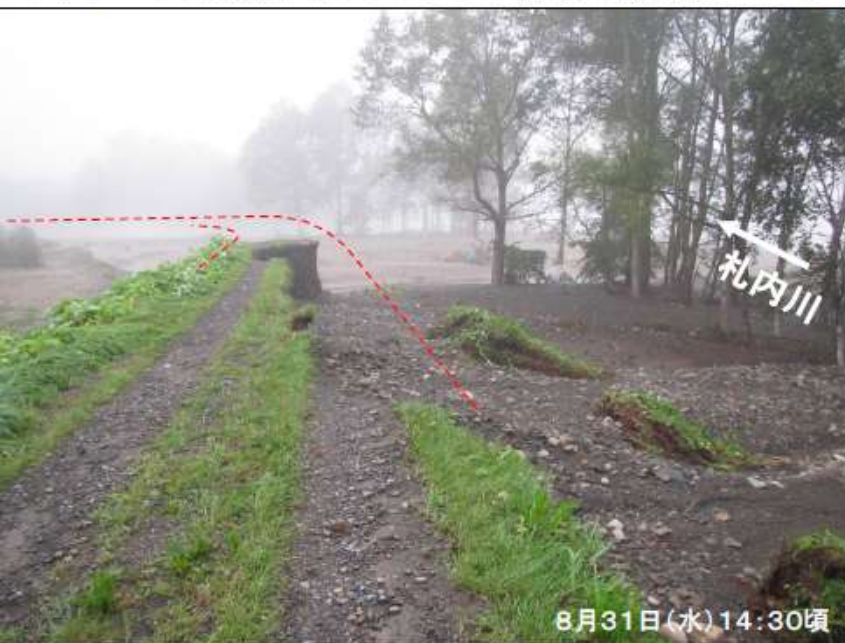
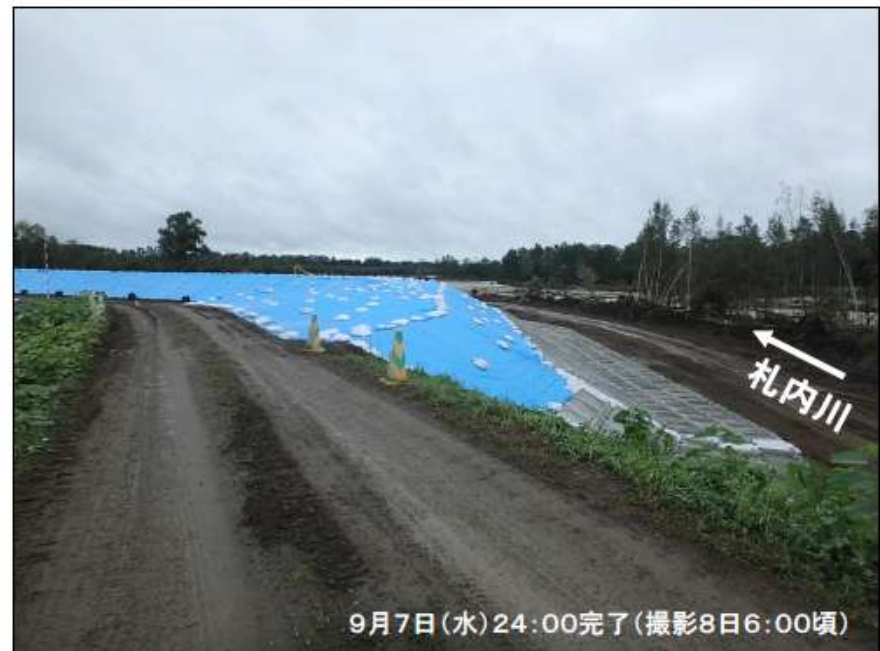
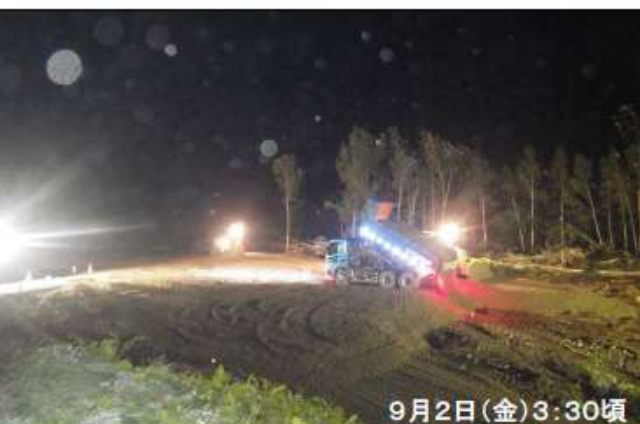
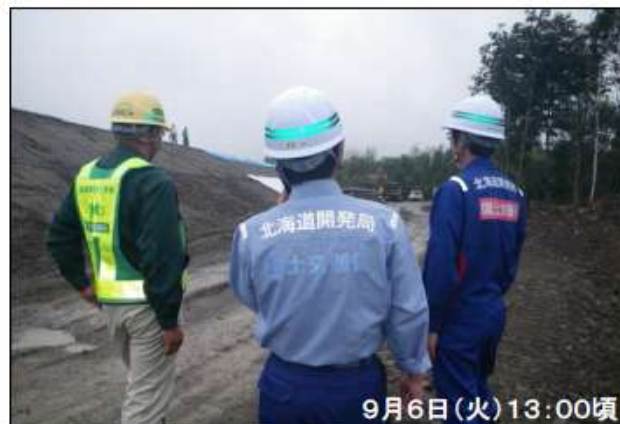
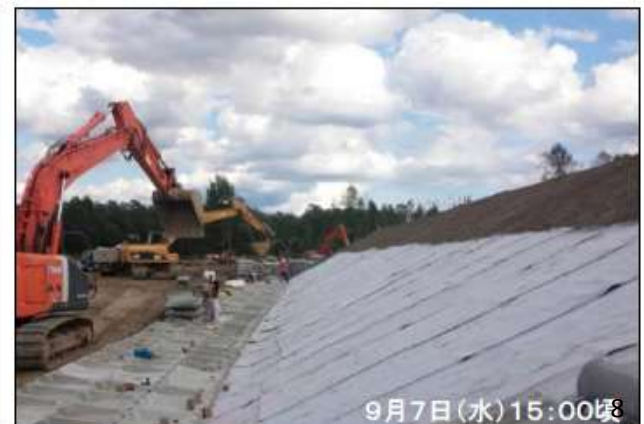
工事状況(24時間体制による緊急復旧)

8月31日(水)14:30緊急復旧工事着手。
9月 7日(水)24:00緊急復旧工事完了。

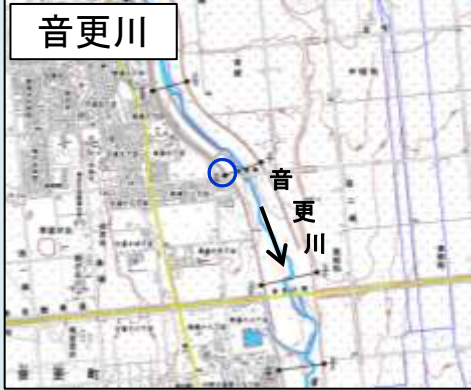
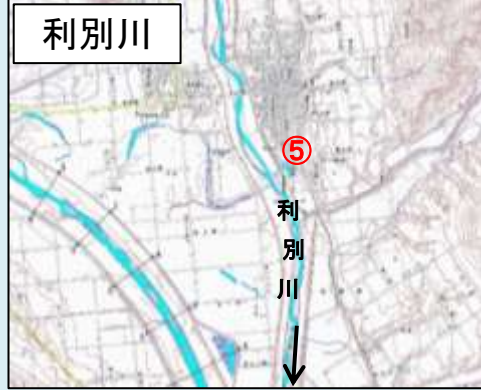
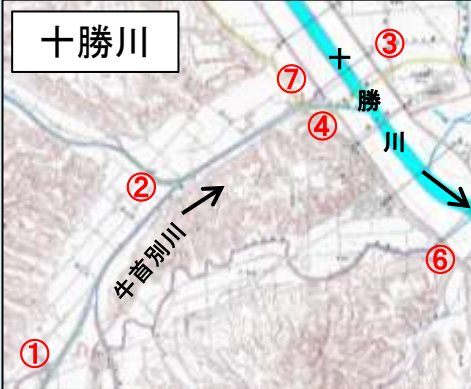
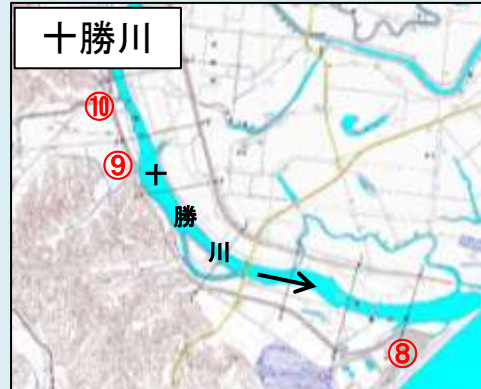
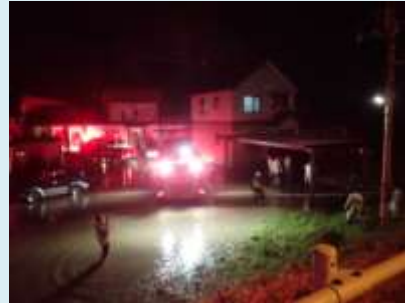
左図○ 町道等の浸水状況(音更町)

- ・音更川右岸において、町道等が浸水しました。
- ・帯広開発建設部では、浸水被害を防ぐために10箇所の排水施設を稼働し、内水を排除しました。

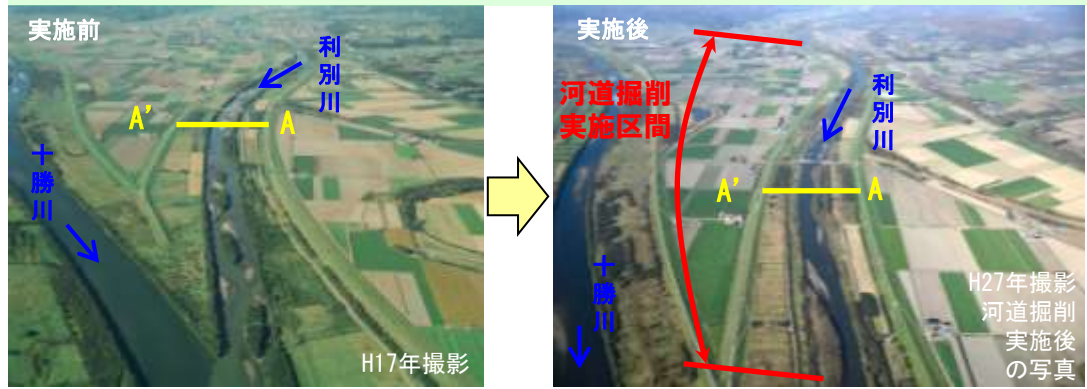
◆利別川 利別地区

- 河道を掘削し、洪水の流れる断面積を大きくし、水位を下げる取組を各河川で進めています。
- 利別川では、池田町市街下流から河道掘削等を進めています。
- 今回の出水では、利別川の河道掘削によりおおむね0.6m程度水位を低減させ、避難判断水位を上回らずにすんだと想定されます。

■利別地区の低水路を掘削し、洪水時の水位低下を図っています。

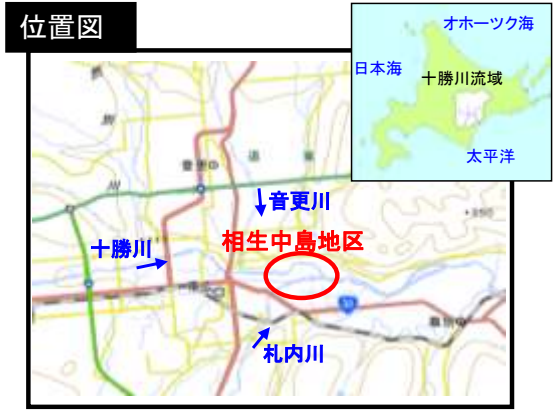
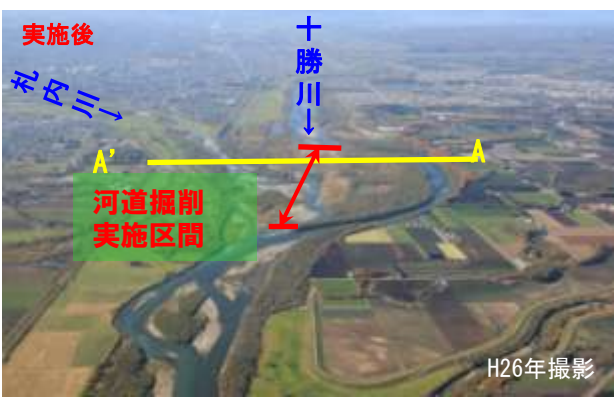
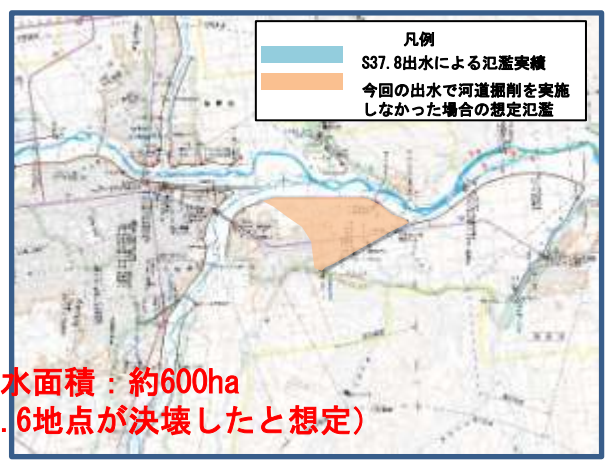
◆十勝川 相生中島地区 (KP52.6付近)

- 河道を掘削し、洪水の流れる断面積を大きくし、水位を下げる取組を各河川で進めています。
- 例えば、十勝川では、帯広市街部に向かって下流から河道掘削等を進めておりますが、平成19年に千代田新水路が完成し、音更町相生中島地区の河道掘削もおおむね完了しています。
- 今回の出水では、相生中島地区の河道掘削によりおおむね1.5m程度水位を低減させ、計画高水位を上回らずにすんだと想定されます。
- 仮に河道掘削が実施されず、もし決壊した場合は約600haが浸水したと想定されます。

■相生中島地区の高水敷を掘削し、洪水時の水位低下を図っています。

■河道掘削を実施しなかった場合に想定される被害

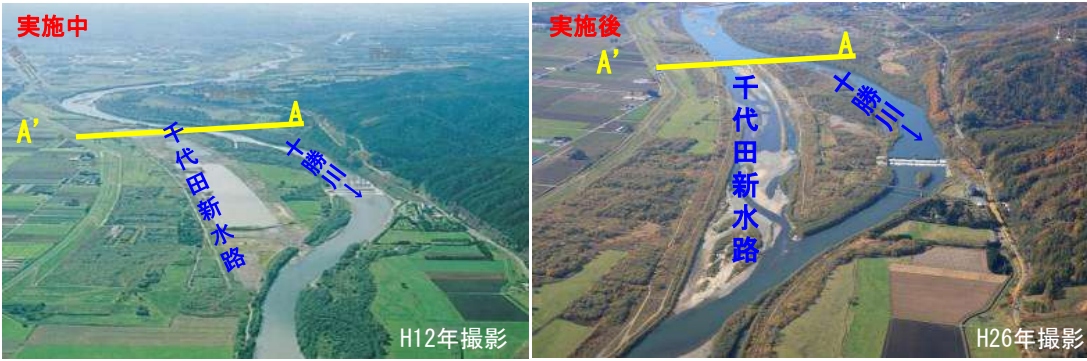
◆十勝川 千代田新水路分流点 (KP45.0付近)

- 河道を掘削し、洪水の流れる断面積を大きくし、水位を下げる取組を各河川で進めています。
- 例えば、十勝川では、帯広市街部に向かって下流から河道掘削等を進めておりますが、平成19年に千代田新水路が完成し、音更町相生中島地区の河道掘削もおおむね完了しています。
- 今回の出水では、千代田新水路により、新水路分流点でおおむね2.9m程度水位を低減させ、計画高水位を上回らずにすんだと想定されます。
- 仮に河道掘削が実施されず、もし決壊した場合は約1400haが浸水したと想定されます。

■千代田新水路により、洪水時の水位低下を図っています。

■河道掘削を実施しなかった場合に想定される被害

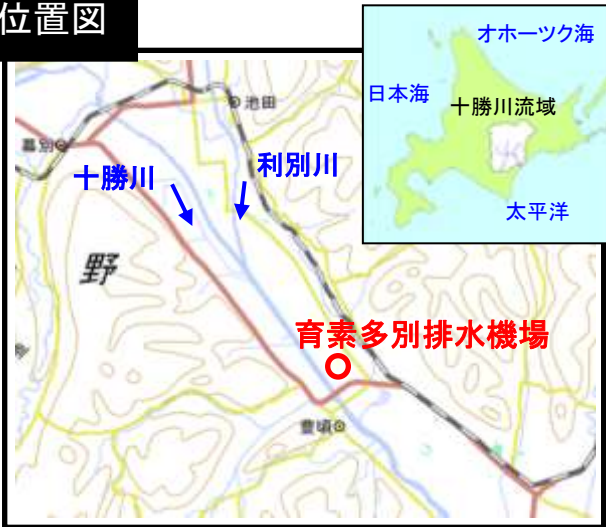
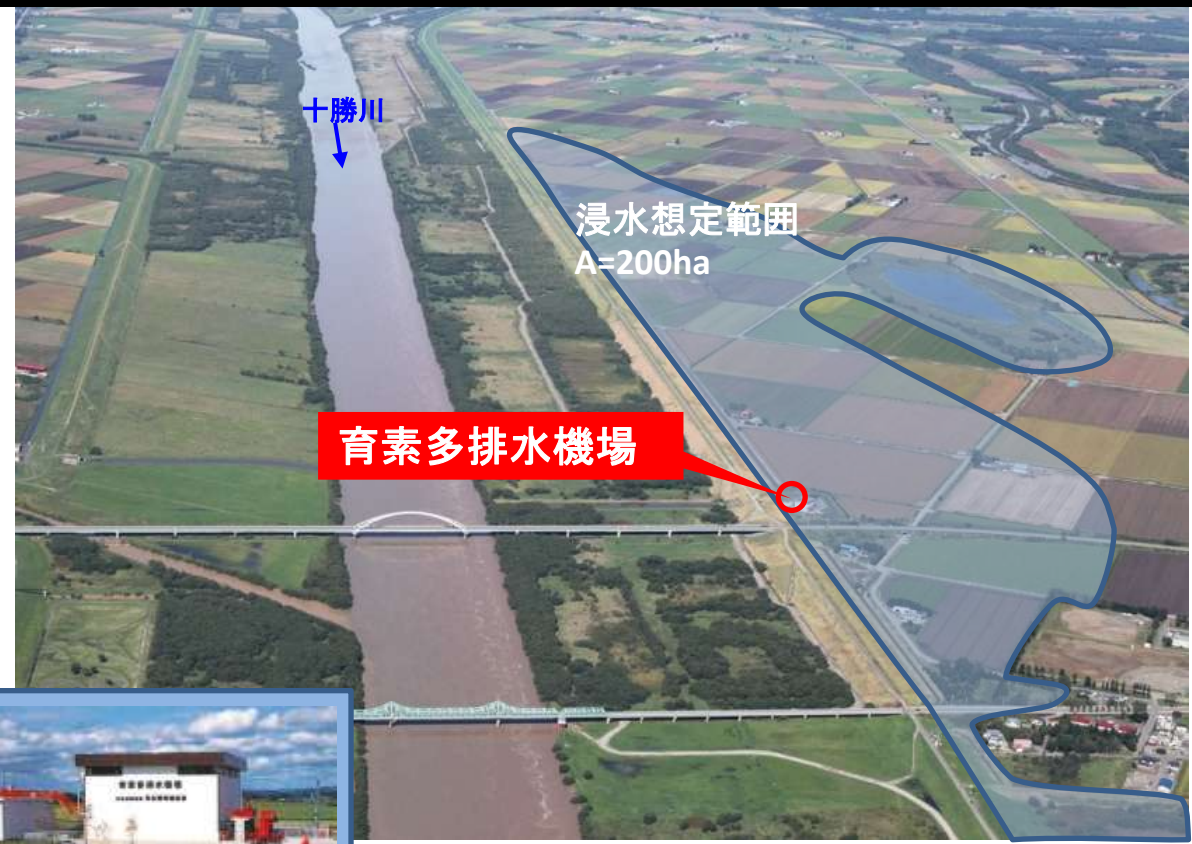
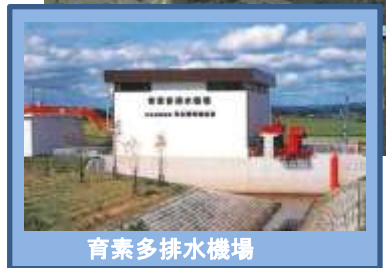
育素多排水機場が無かった場合の浸水想定範囲(平成28年8月 台風10号)

排水ポンプ場や排水門等の河川管理施設の操作や、市町村からの要請に基づく排水ポンプ車等の派遣により、内水被害の軽減に取り組みました。
十勝川水系10箇所の排水施設により、内水（河川に排水できずにはん濫した水）を河川に排水しました。

●排水機場とは・・・
大雨で河川の水位が上昇すると、住宅地や農地から河川への自然排水が困難になり、内水氾濫を起こす場合があります。
その様な場合、ポンプで内水を強制的に河川に排水し、被害を軽減する施設です。

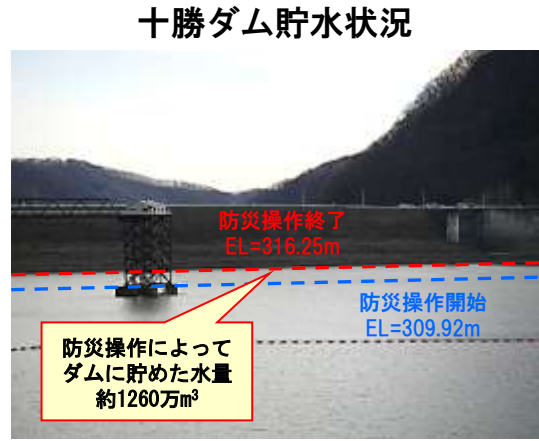
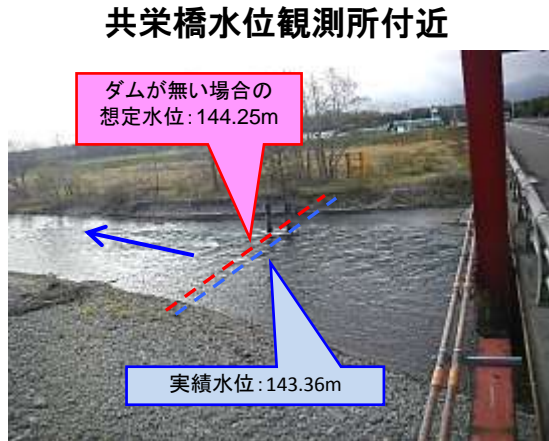
ダム整備が効果を発揮(北海道 十勝ダム)(国管理)

- 平成28年8月台風第7号に伴う降雨により、十勝ダムにおいては、**既往3番目の流入量を観測**。
- 十勝ダムの洪水調節等によって下流河川の水位低減を図り、下流の清水町(共栄橋水位観測所)では、**水位を約0.9m低減させる効果があったものと推測されます**。
- 仮にダムが整備されていなければ、**水防団待機水位^{※1}を上回る出水となったことが想定されます**。

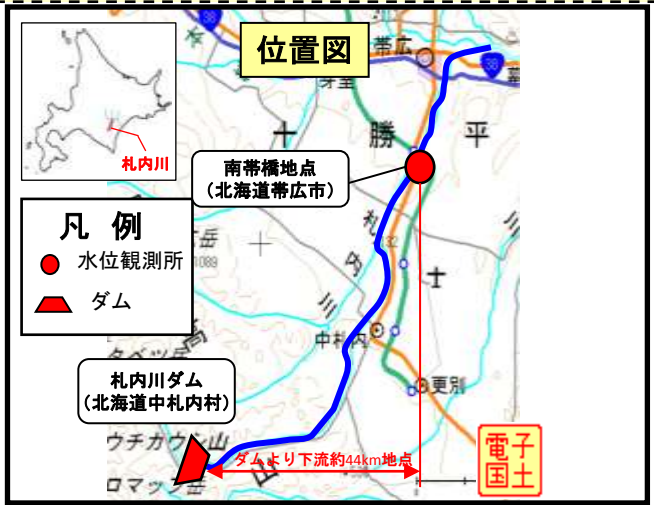
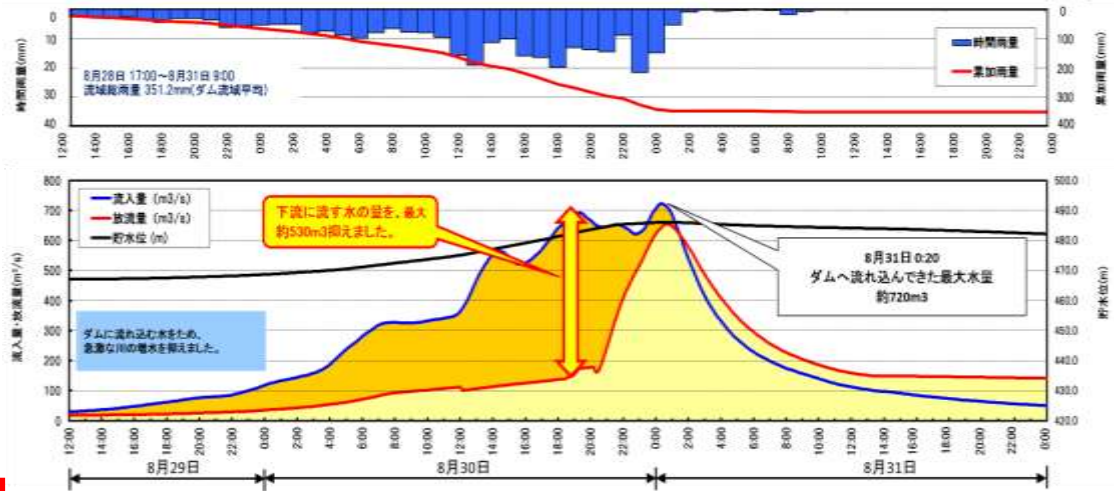
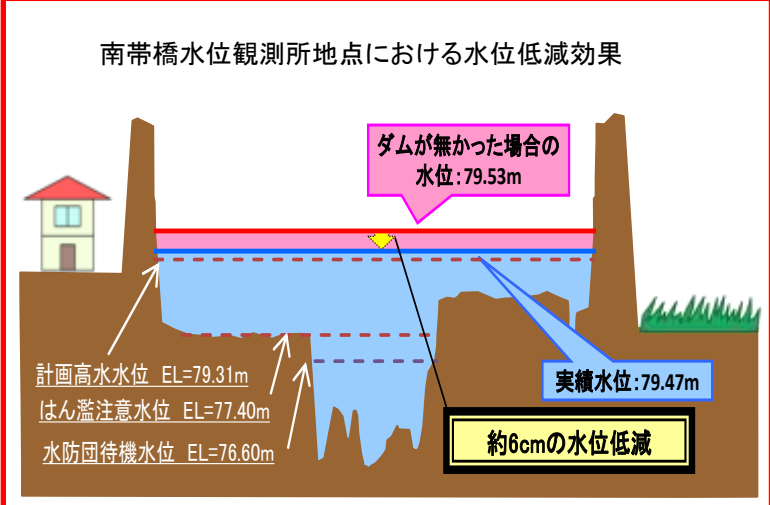
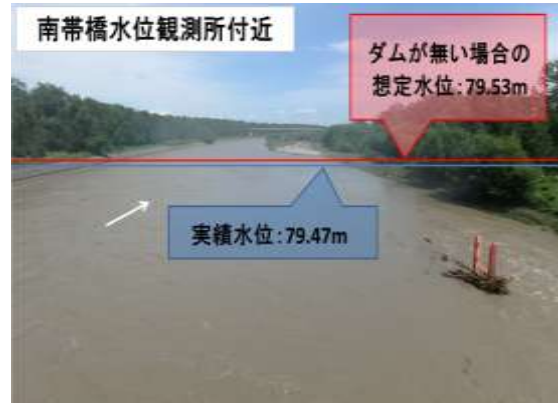
ダム整備が効果を発揮(北海道 札内川ダム)(国管理)

- 平成28年8月29日～8月31日の台風第10号に伴う降雨により、札内川ダムにおいては、既往最大の流入量を観測。
- 札内川ダムの防災操作によって、ピーク時で約530m³/sの水量を抑え、下流の帯広市(南帯橋水位観測所)では、水位を約6cm低減させる効果があったものと推測されます。

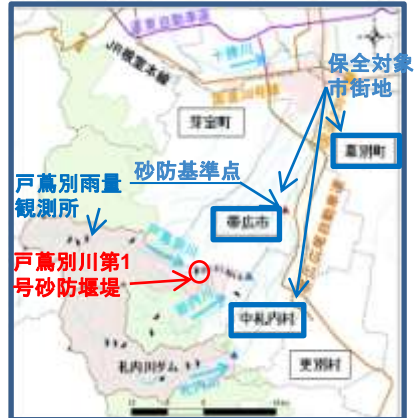
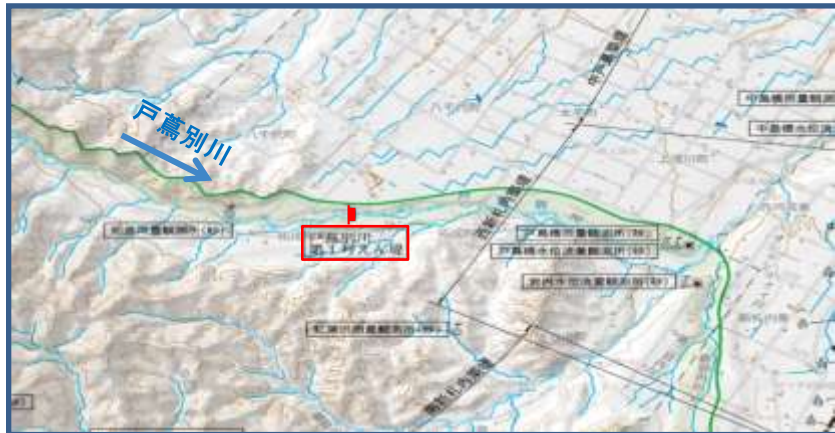
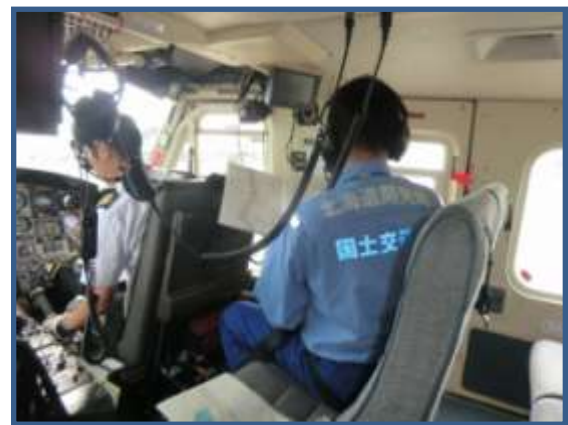
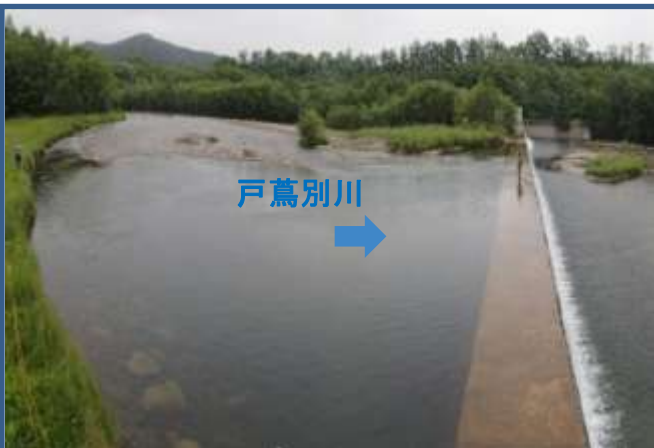
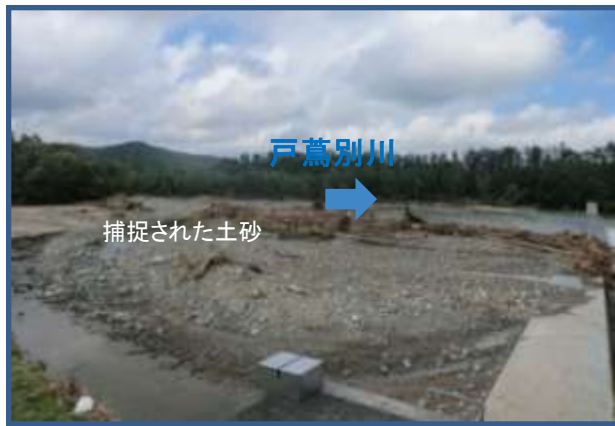
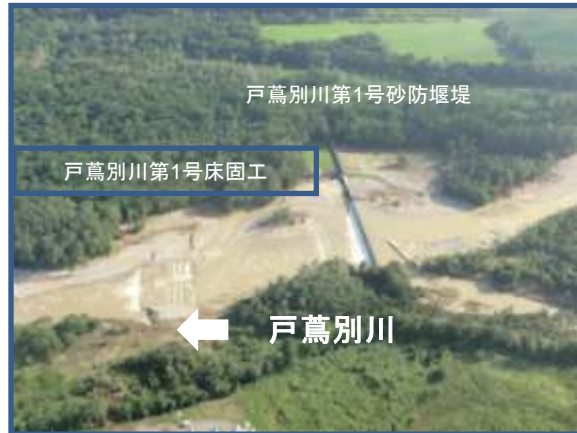
【施設効果事例】 十勝川直轄砂防事業 (戸蔦別川第1号砂防堰堤)

災害発生日 : 平成28年8月29日~31日 (台風第10号)
 降雨状況 : 総雨量 530mm (8月28日 17時~31日20時 《戸蔦別雨量観測所》)
 時間最大雨量 41mm (8月30日 23時)
 状況 : 戸蔦別川の戸蔦橋水位流量観測所では、8月30日の24時に最大水位188.98mを観測し、1時間あたりの最大水位上昇量は8月30日の14時に18cmを観測しました。
 戸蔦別川では、砂防堰堤や床固工群による砂防施設の整備によって、土砂と流木を捕捉し下流域への土砂災害を未然に防止しました。
 ※速報のため、数値等は変わる可能性があります。
