## 大正11年8月 未曾有の大洪水

## 昭和27年3月 十勝沖地震

## 昭和35年5月 チリ地震津波

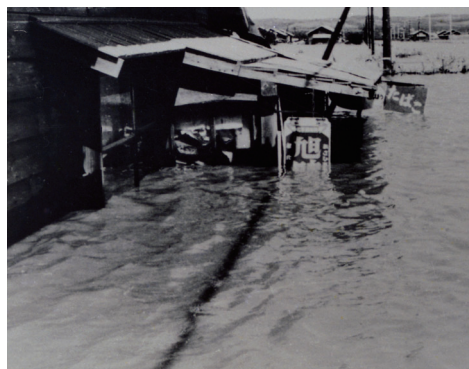
台風9号により上流域を中心に流域全体で強い降雨があったことから洪水が発生しました。当時は堤防の整備が進んでいなかったことから、流域全体で外水被害が発生し、特に中下流域で甚大な被害となりました。流域全体の氾濫面積は 40,768ha にのぼりました。

育素多築堤を溢流した十勝川の濁流（昭和 37 年 8 月 2 日～ 4 日 豊頃町中央区）

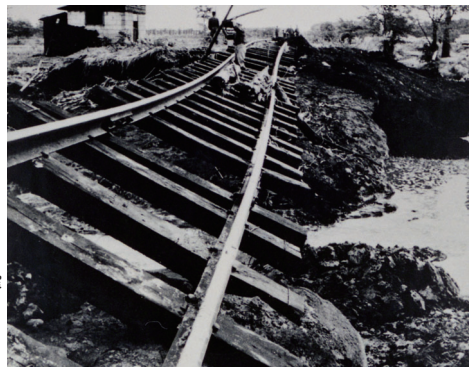
台風20号による大雨で、各地で河川の決壊、道路・鉄道の寸断が多発しました。中でも JR 根室本線は10日間以上にわたって不通となり、十勝地方の物流に大きな影響を与えました。この洪水が昭和55年の工事実施基本計画の改定の契機となっています。

氾濫で宙ずりになった JR 根室本線（昭和 47 年 9 月 15 日～ 19 日 芽室町・芽室川）
