令和2年度 第14回十勝川千代田実験水路等アドバイザー委員会  
第20回十勝川千代田実験水路等実験検討会

## 令和2年度 千代田現地実験に向けた検討

国土交通省  
北海道開発局 帯広開発建設部

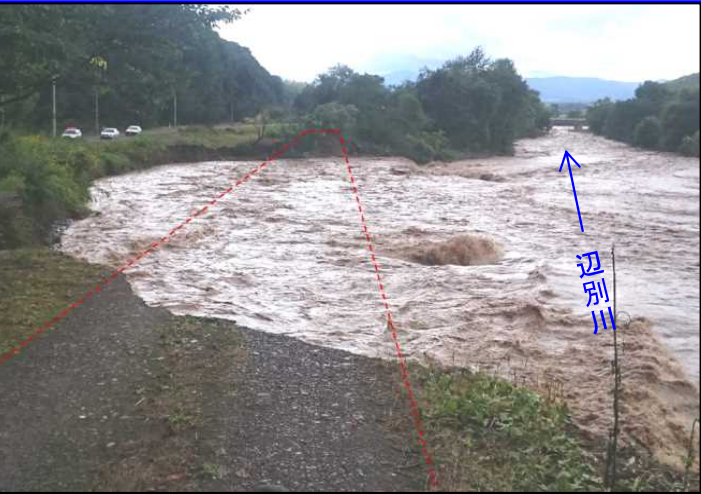
いしかりがわ  
**石狩川水系辺別川(被害状況)H28.8.23撮影**

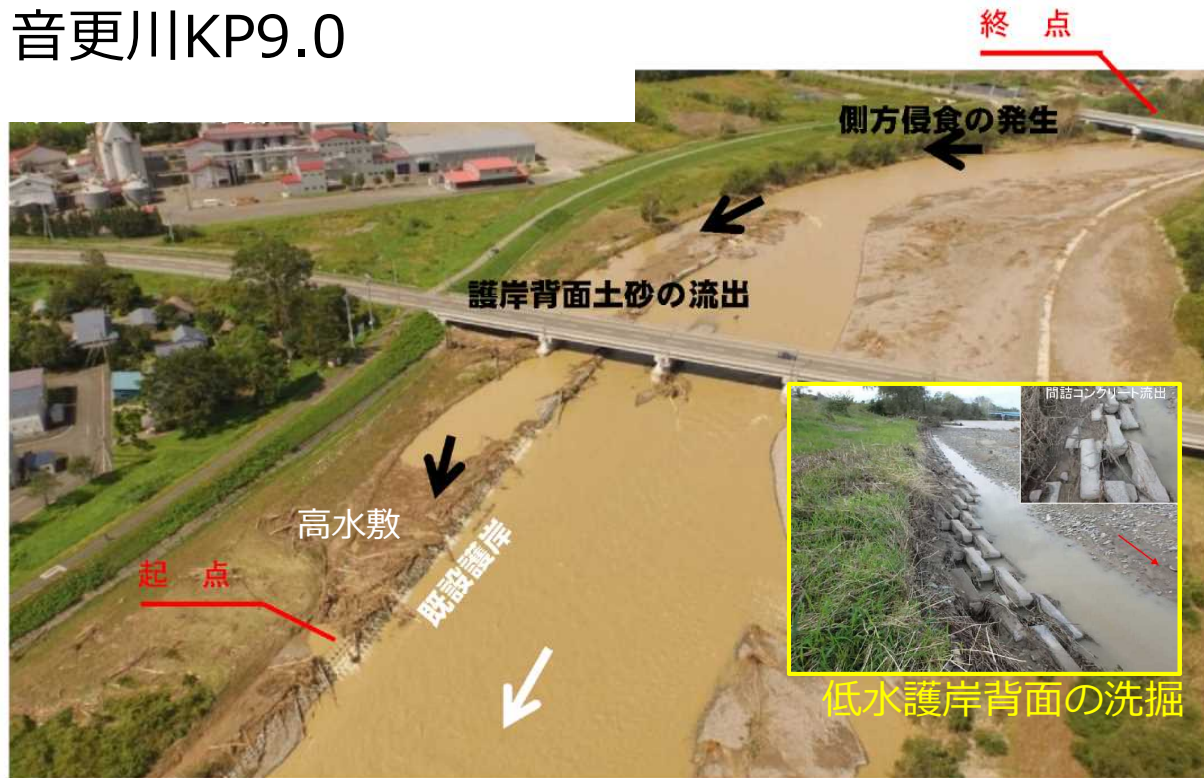
## ●音更川KP9.0

- ①蛇行流による天然河岸の側方侵食
- ②高水敷上の高速流による既設護岸の背面土砂流出

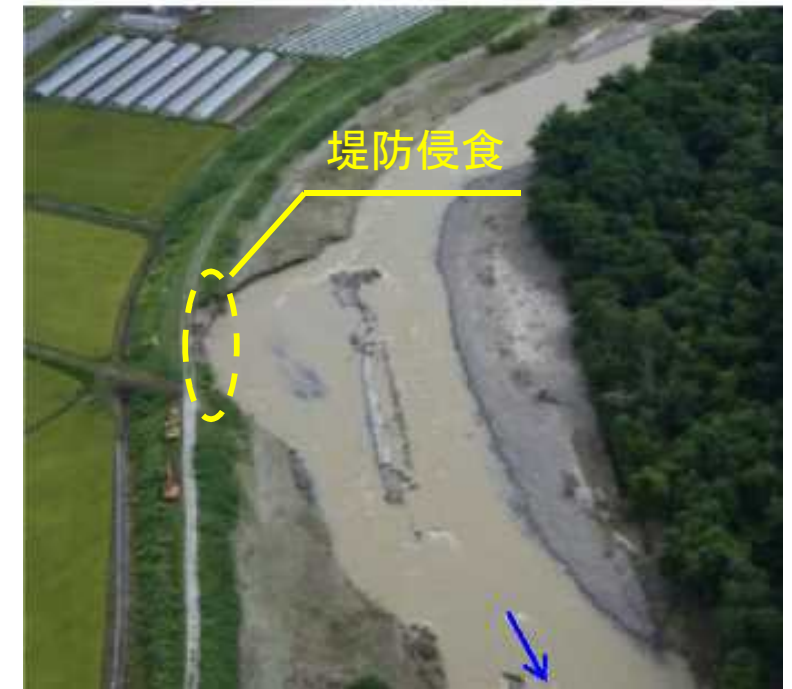
## ●辺別川右岸KP7.0

## 【湾曲外岸側で侵食被害発生】

- ① 湾曲部で生じる流れの直進性による堤防表法面の直接侵食
- ② 低水路の蛇行発達などによる天然河岸の側方侵食の進行
- ③ 既設護岸の背面土砂流出、高水敷洗掘の進行

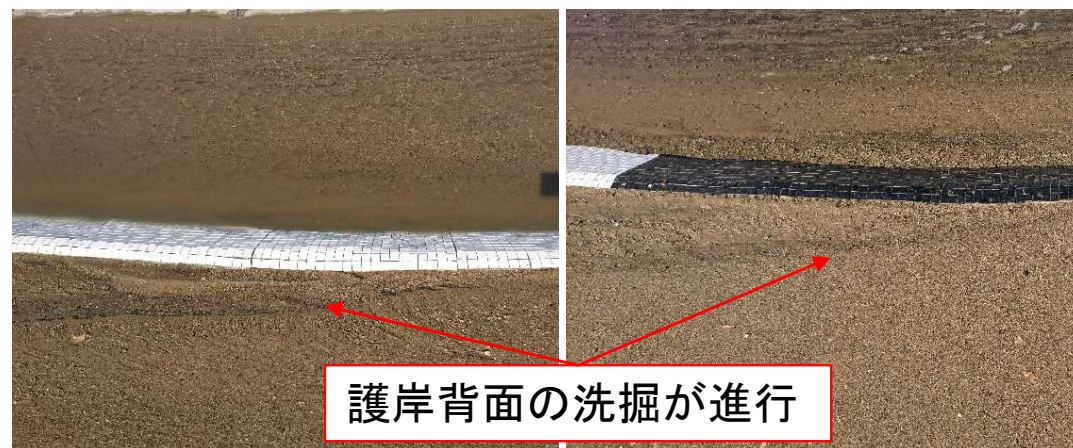
・ブロックはそれぞれ連結しているため、急激な崩壊は発生しない。大水深天端の2列のブロックは、沈下は見られるものの、崩壊には至らない。ただし、護岸基礎部の洗掘が大きい。

・湾曲部上流部と下流部の2箇所の大水深へ水流が乗り越える箇所において、護岸背面における大水深の洗掘が進行した。

高水深下流洗掘部

高水深上流洗掘部

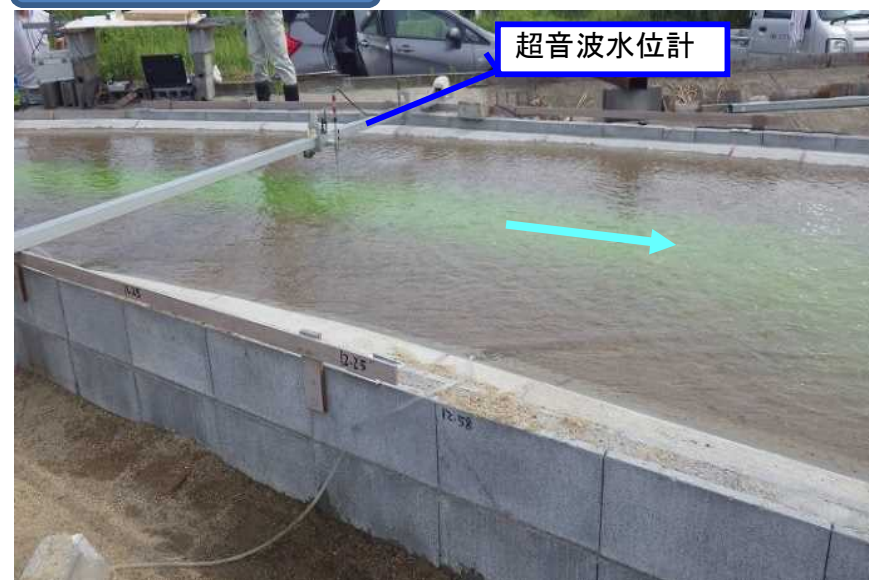
- ・通水開始から破堤に至るまでの水位状況を把握するため。

- ・超音波式水位計による定点観測、マノメーターによる縦断水位、サーボ式水位計による実験水路の上流の水位変動を観測。

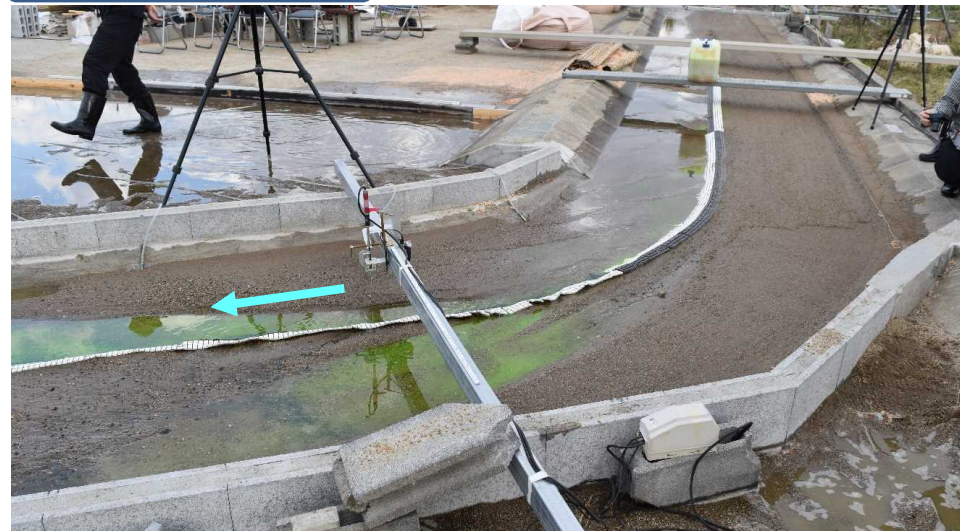
- 効果的な高水敷保護工範囲の検証にあたり出水による高水敷洗掘範囲を把握するため。

- ビデオカメラにより洗掘範囲を撮影
