令和3年度 千代田現地実験に向けた検討

1. 背景及びこれまでの検討内容
2. 対策工の検討
3. R04年度 千代田実験計画（実験条件、観測計画）

国土交通省 北海道開発局
寒地土木研究所

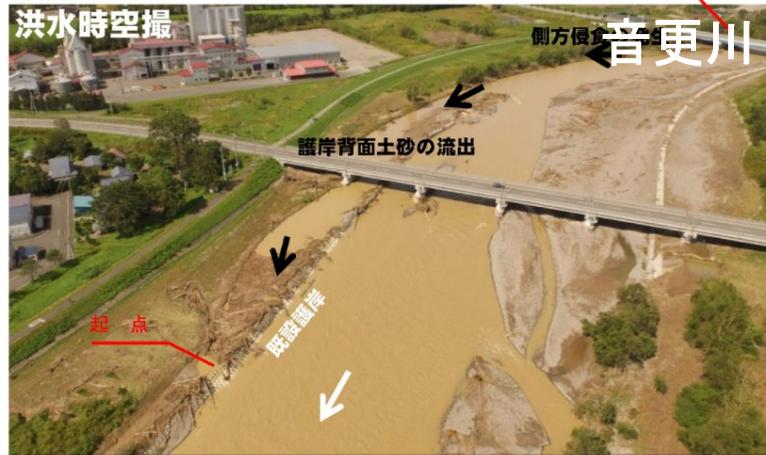
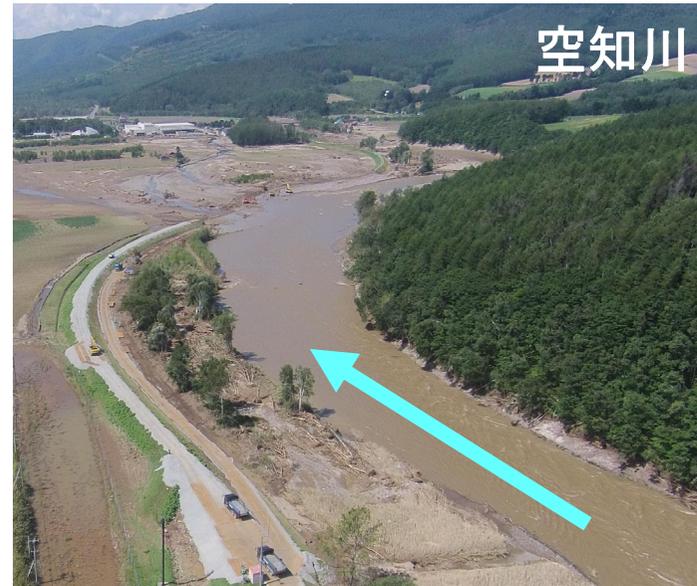
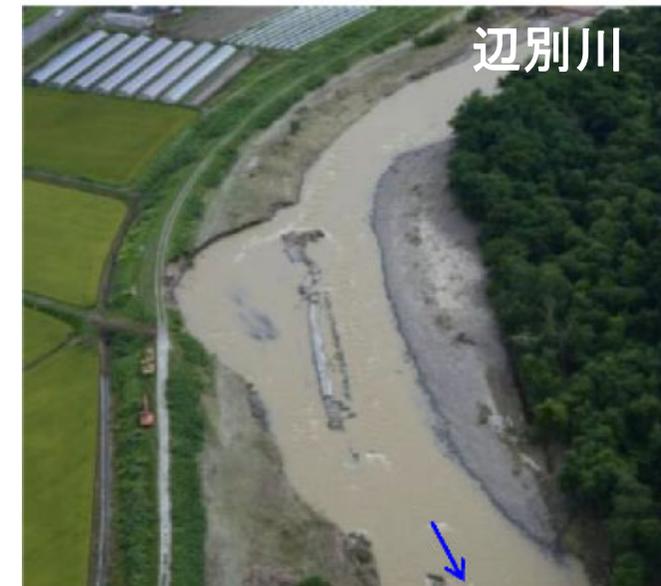
■ H28.8洪水では急流河川の湾曲部において侵食による堤防災害が多く発生した。

- ・湾曲部外岸側には低水護岸がすでに設置されている場合がほとんどでも、低水護岸の裏側から侵食が高水敷・堤防に及んでいる。
- ・この堤防侵食、決壊に至るまでの過程が明らかではない。

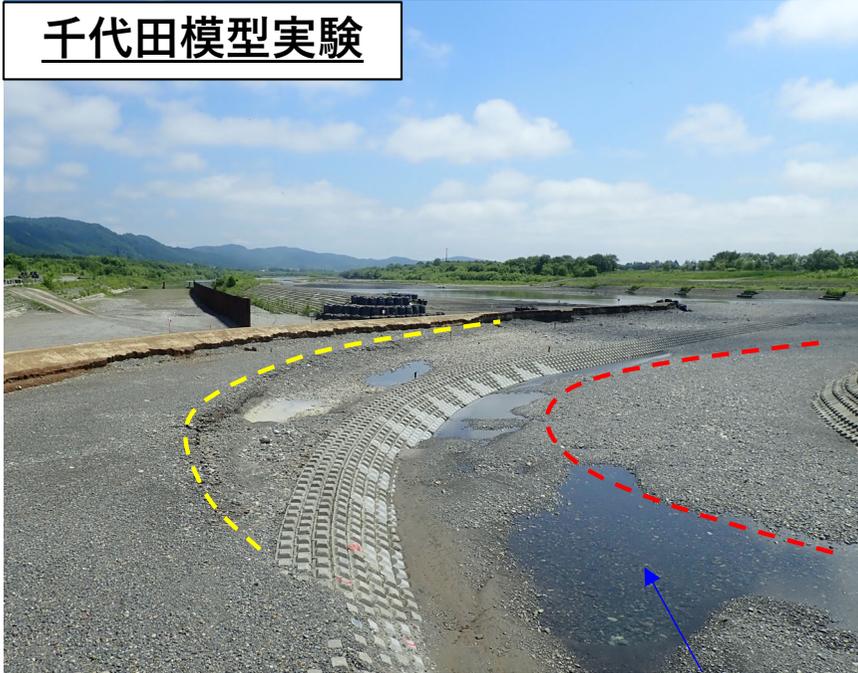
千代田模型実験

- 急流河川の湾曲部外岸部において、高水敷上の侵食が堤防に至ることで、低水護岸がある場合でも堤防決壊に至る現象を数値解析・縮尺模型実験・千代田現地実験から確認した。

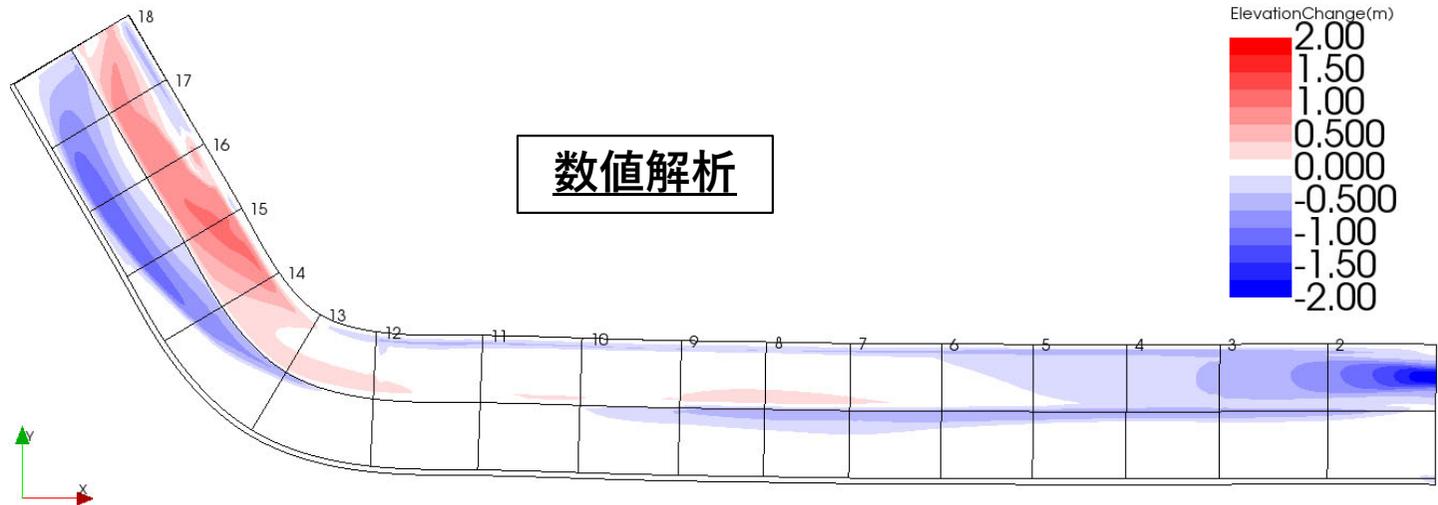
数値解析

Time: 36000 sec

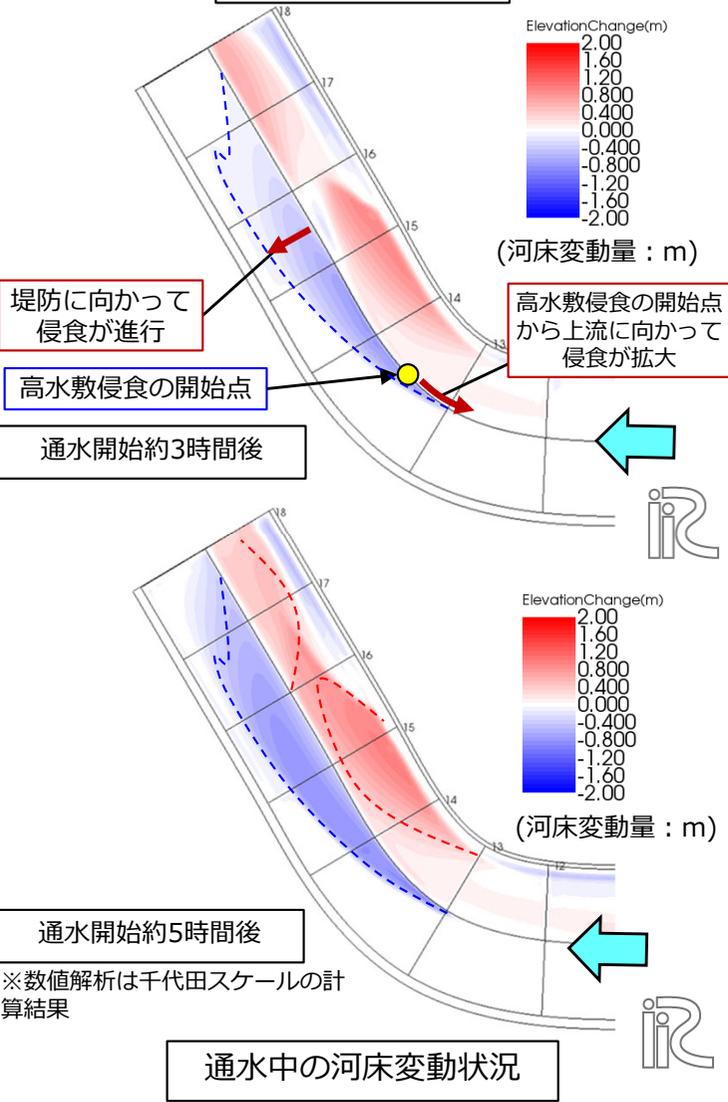
数値解析

- 千代田現地実験で確認された湾曲部外岸部の高水敷侵食が堤防へ向かって進む状況や、高水敷侵食の開始点から上流へ拡大する侵食の状況は、数値解析や縮尺模型実験でも同様の状況が確認された。
- 低水路内の土砂堆積の進行状況については、千代田現地実験では通水中の濁水の影響により把握することが出来なかったものの、縮尺模型実験と数値解析では同様の進行状況が確認された。

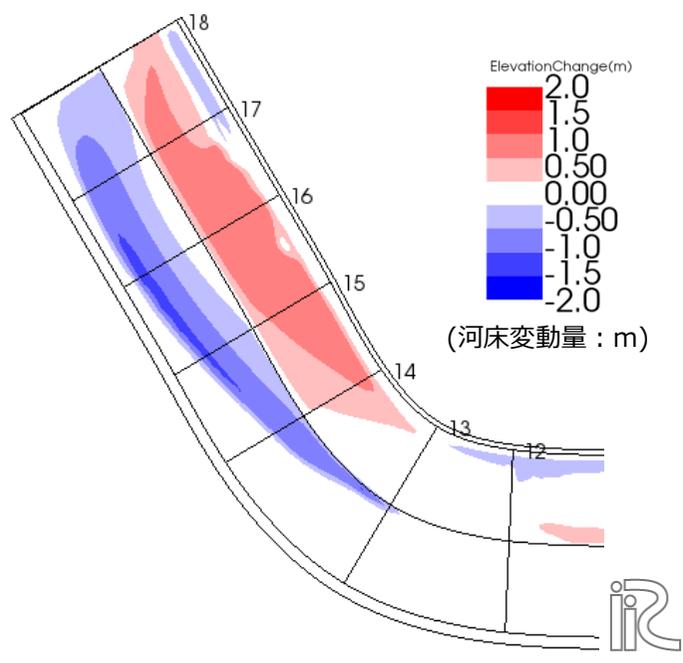
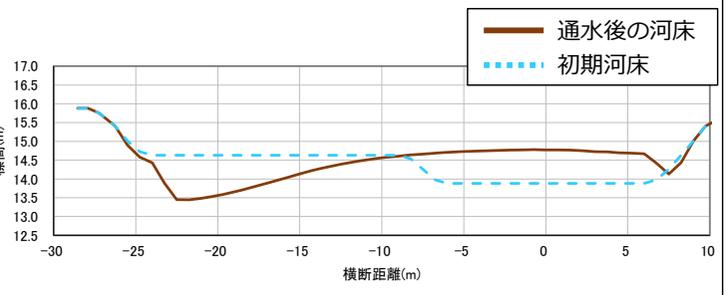
数値解析

- 高水敷の侵食程度では、数値解析が縮尺模型実験や千代田現地実験より大きく、低水路の土砂堆積は数値解析や縮尺模型実験が千代田現地実験時に比べて大きく、差異が確認された。
- 通水後の河床について、高水敷侵食や堤防侵食の状況および低水路の土砂堆積傾向は概ね同じである。

通水前後の標高変動コンター図

通水前後の横断図 測線⑬

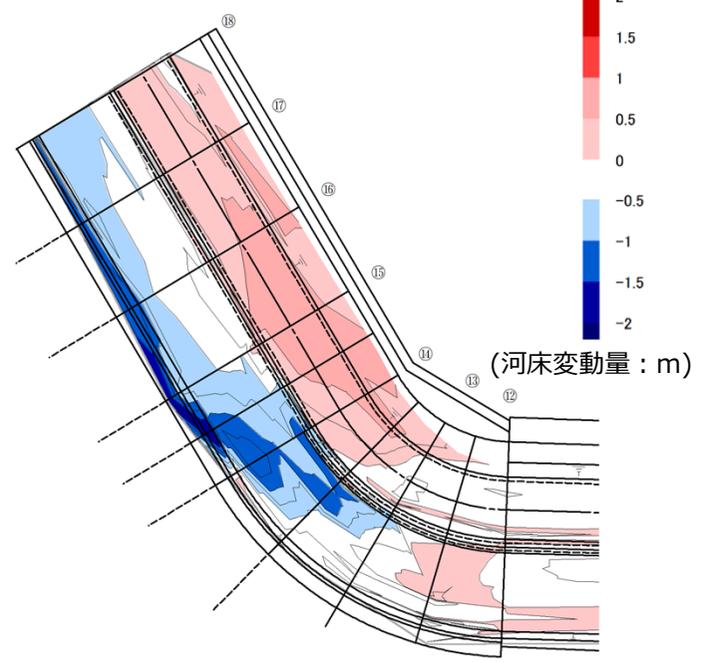
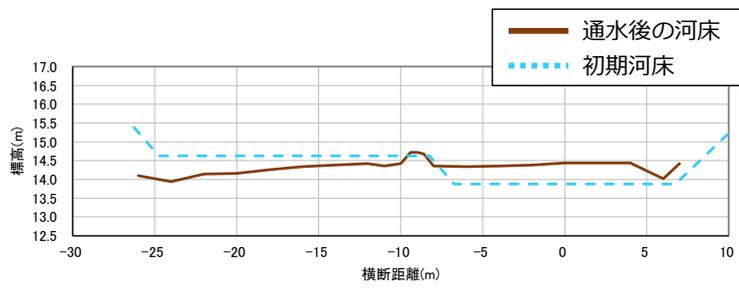
縮尺模型実験

通水前後の標高変動コンター図

通水前後の横断図 測線⑬

※縮尺模型実験では堤防決壊

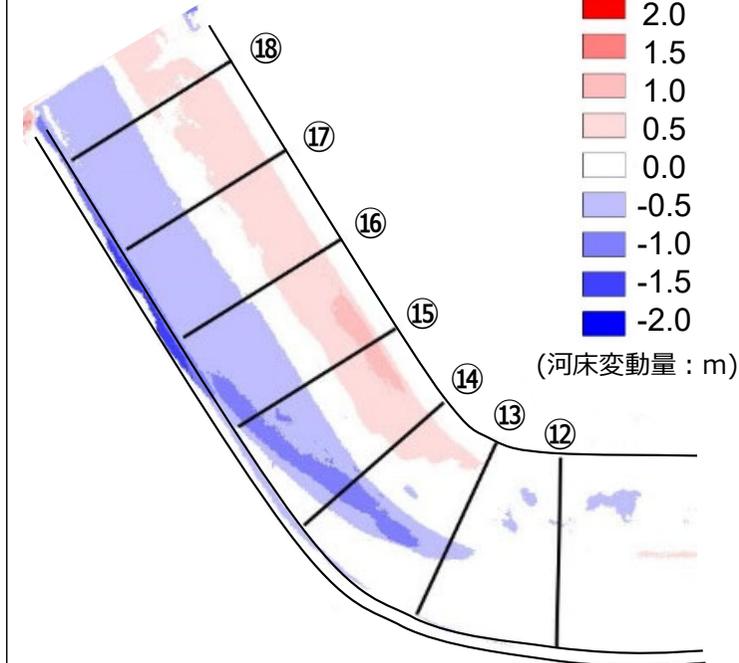
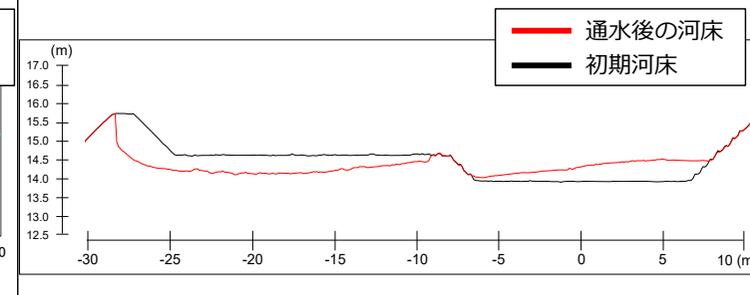
千代田現地実験

通水前後の標高変動コンター図

通水前後の横断図 測線⑬

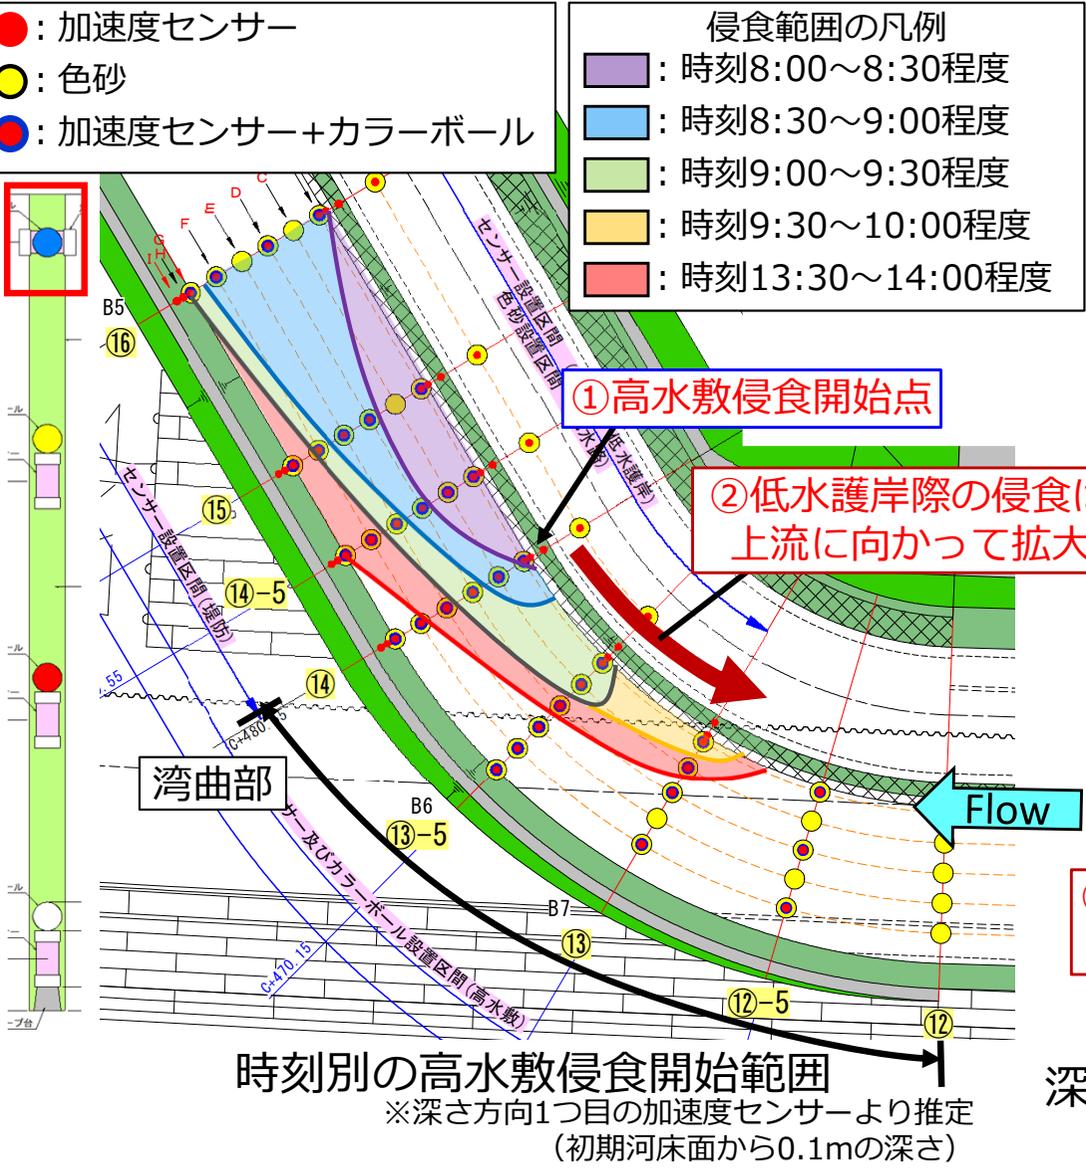
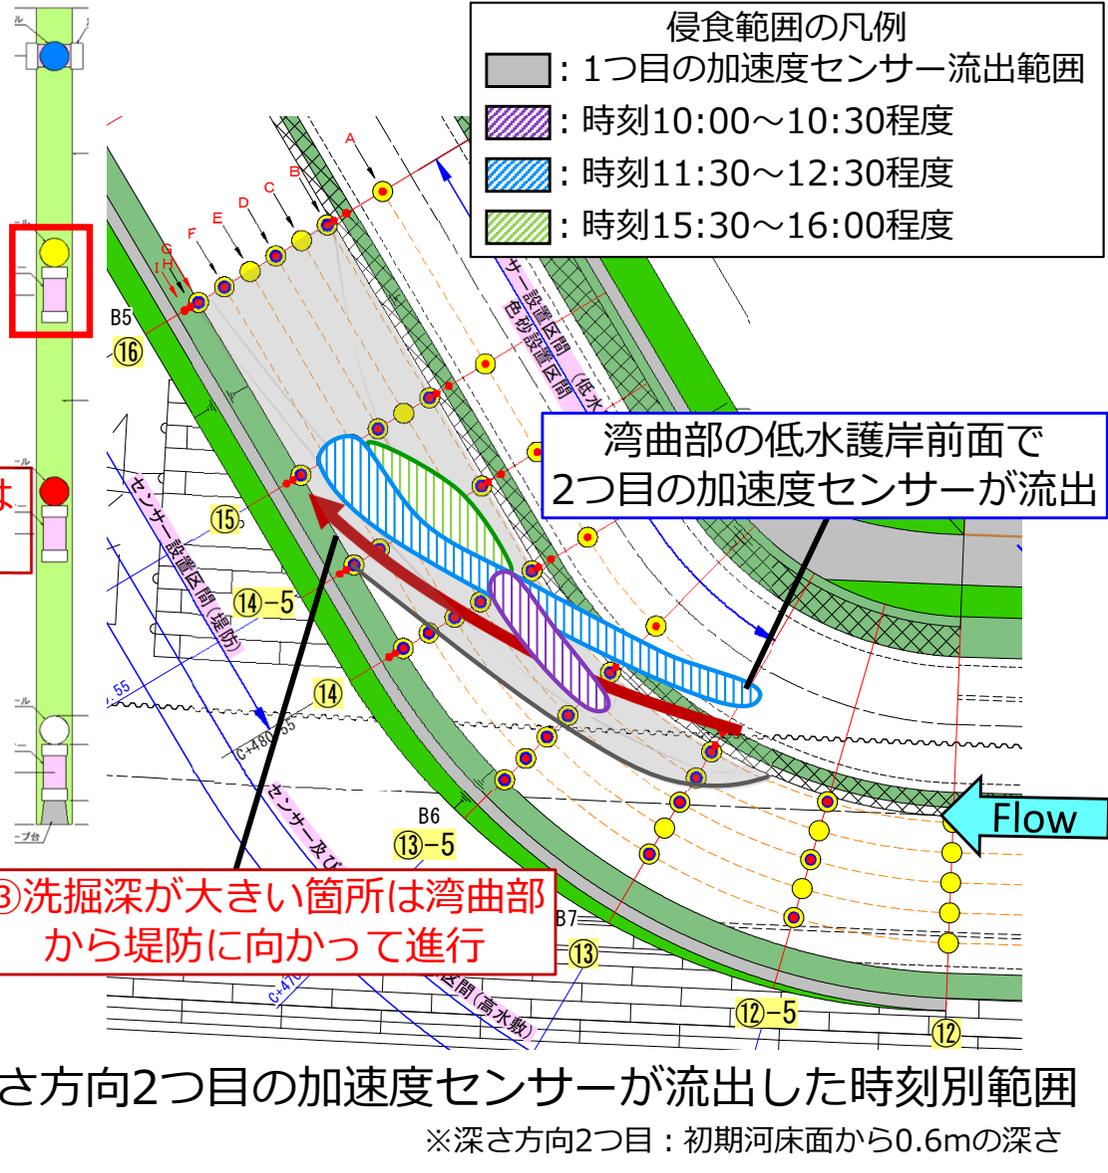
■ 堤防侵食に至るプロセスとして、低水護岸背面の侵食が進行し、堤防侵食に至るため、対策はこれを防ぐ方法を検討する。

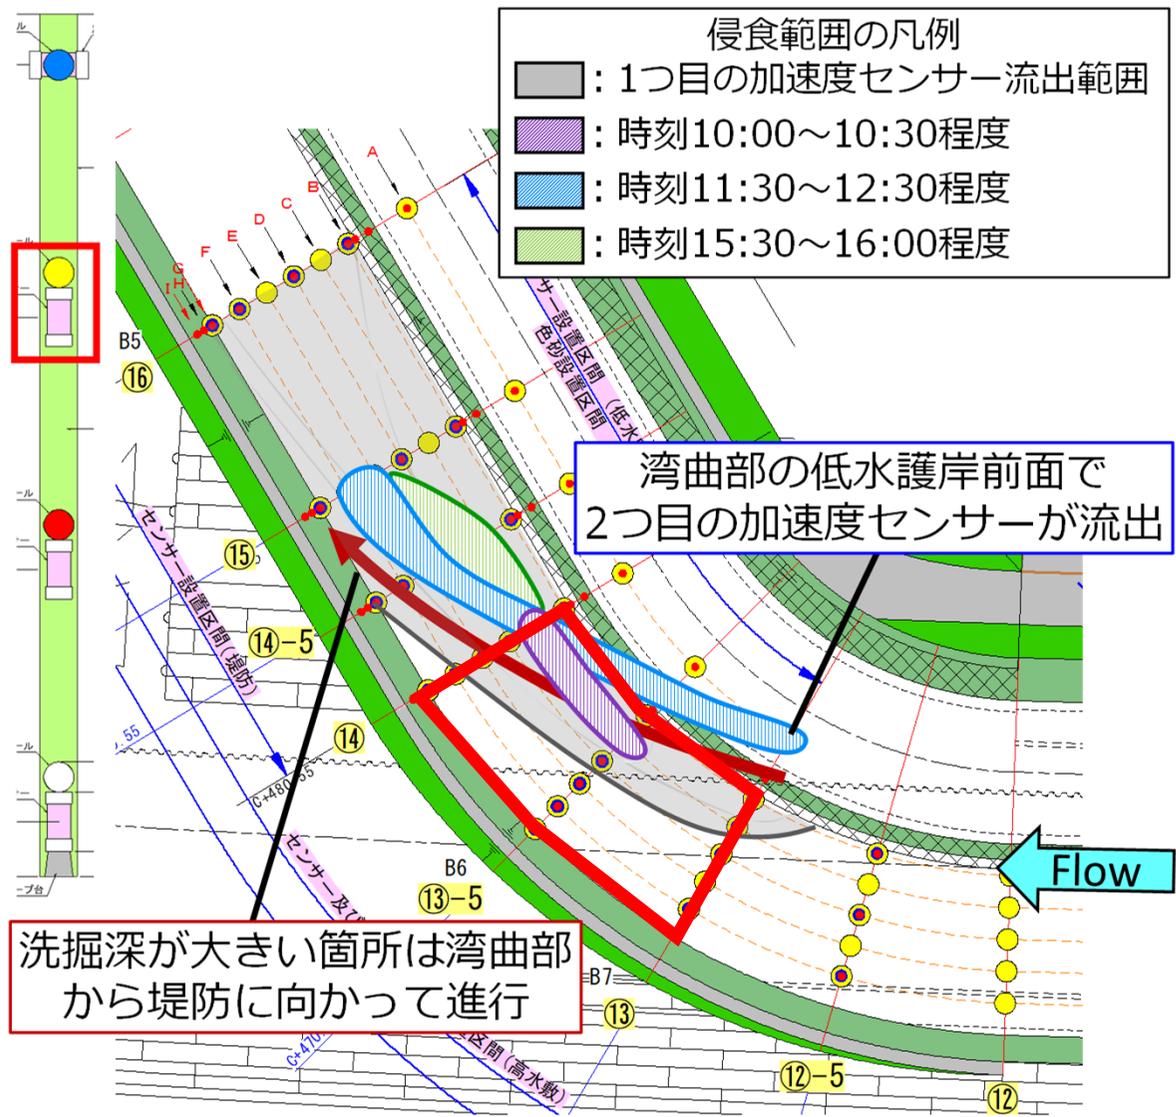
対策工検討【Case1】 対策範囲

■ Case1は初期に深掘れが確認された箇所を全面的に保護する案として対策範囲を設定した。

※深さ方向2つ目：初期河床面から0.6mの深さ

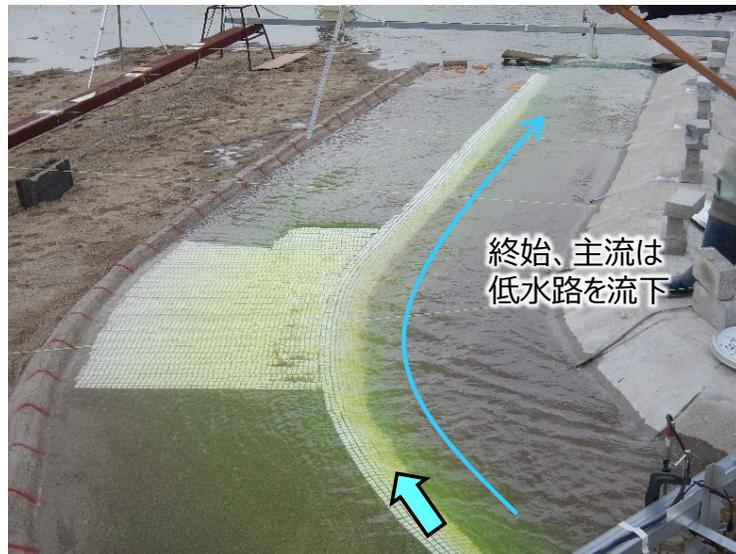
- 通水初期から通水終了時まで主流は低水路を流れていた。
- 通水後の高水敷侵食範囲は、対策工の下流端から直進的に拡大していたものの、堤防に向かって進行していなかった。また、低水路の湾曲部内岸側では土砂が堆積し、砂州が形成された。
- 堤防の侵食程度については、堤防法面はほとんど侵食されず、初期形状を維持していた。

通水中の流況

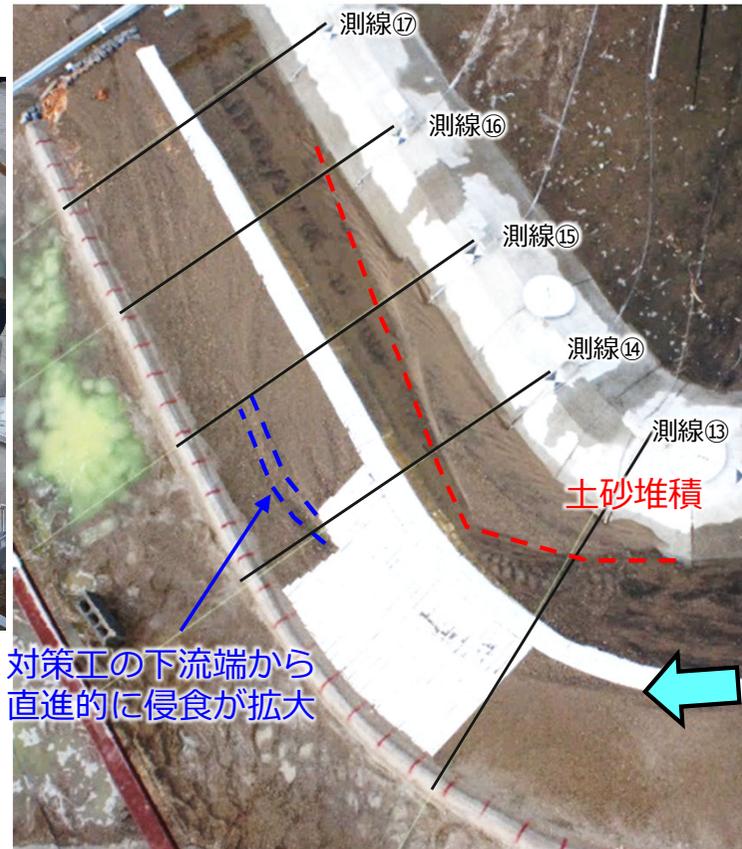
通水後の実験水路

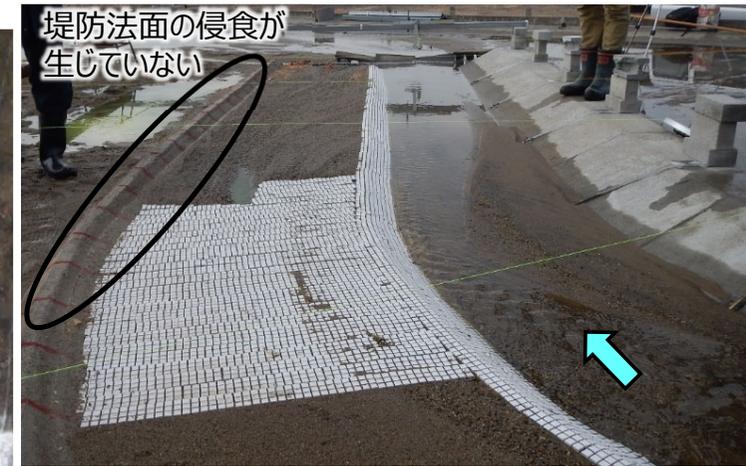
通水後（下流を望む）

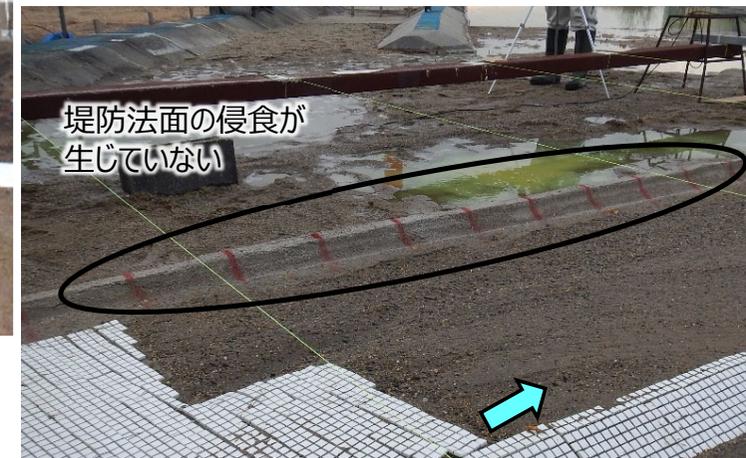
通水後（堤防の侵食状況）

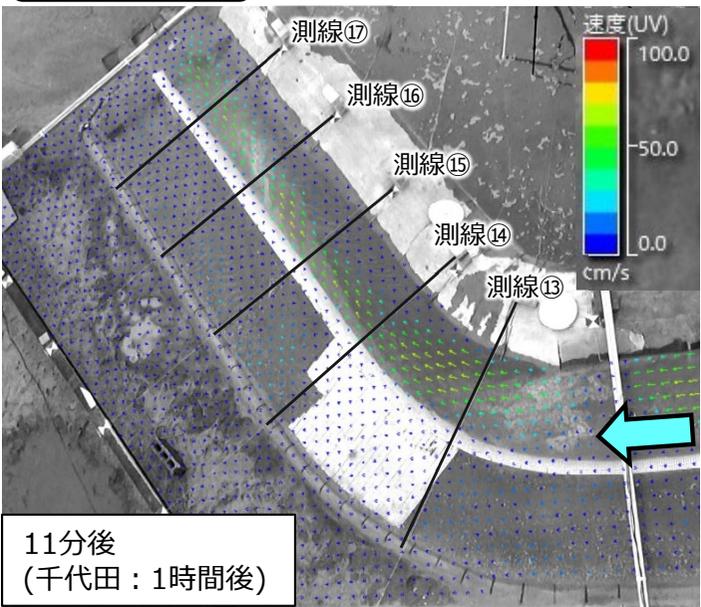
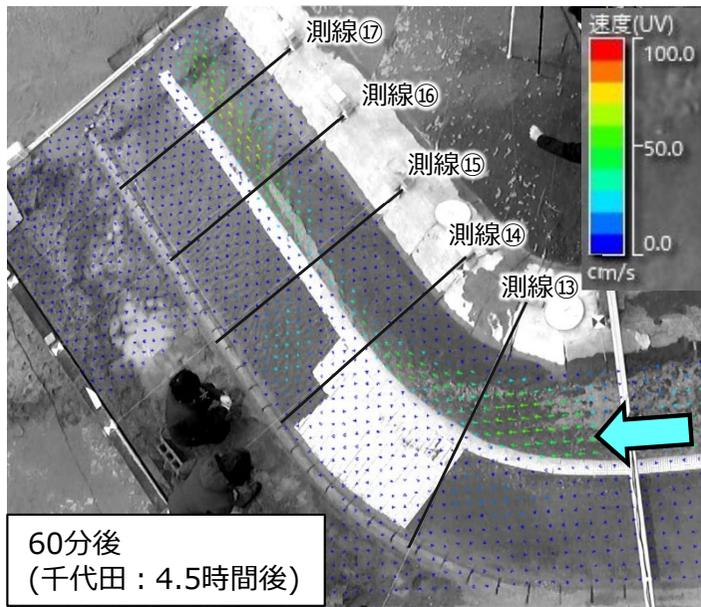
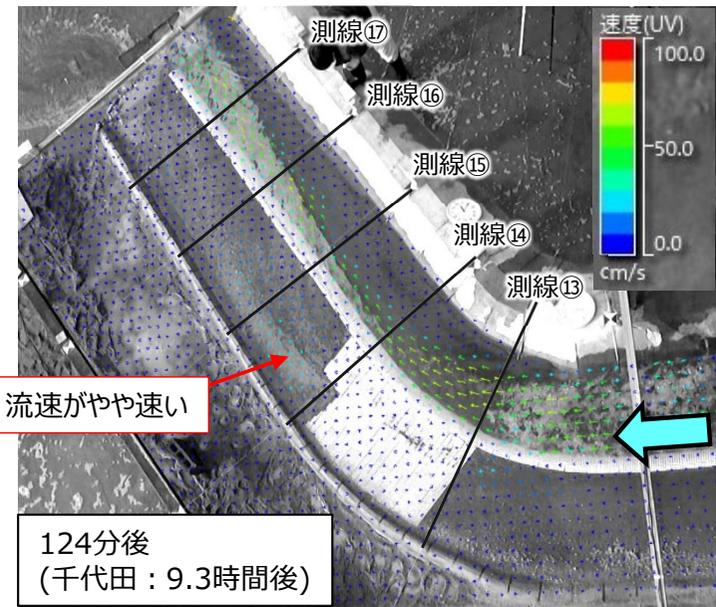
縮尺実験

- 主流は通水全体を通して低水路を流れていた。
- 時間経過とともに、湾曲部の低水護岸前面に流れが集中した。
- 高水敷上の流れは主流より遅いものの、対策工下流端の左岸側で流速が速い箇所があった。

表面流速

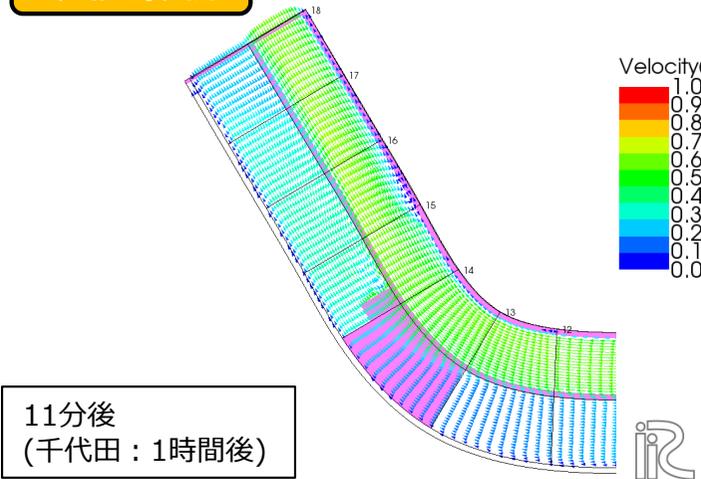
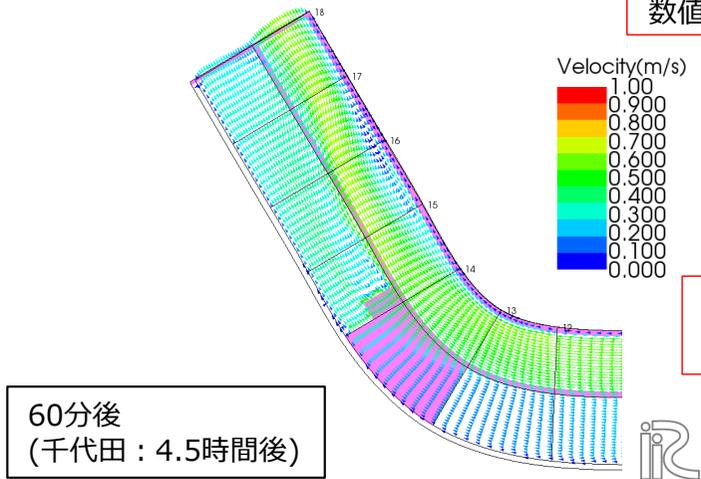
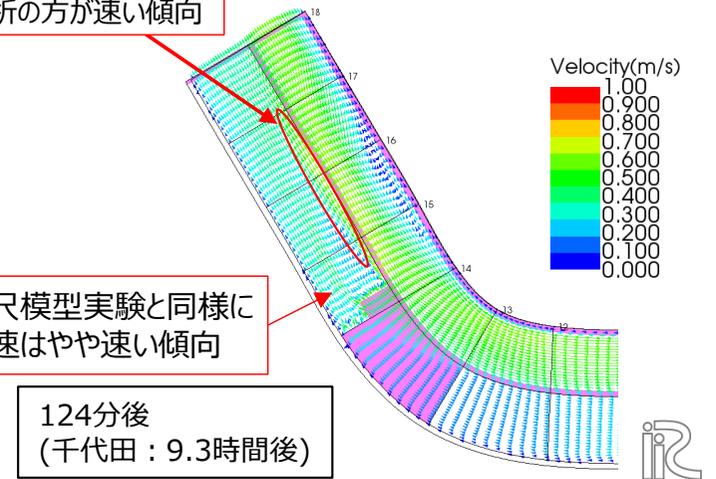
数値解析

平均流速

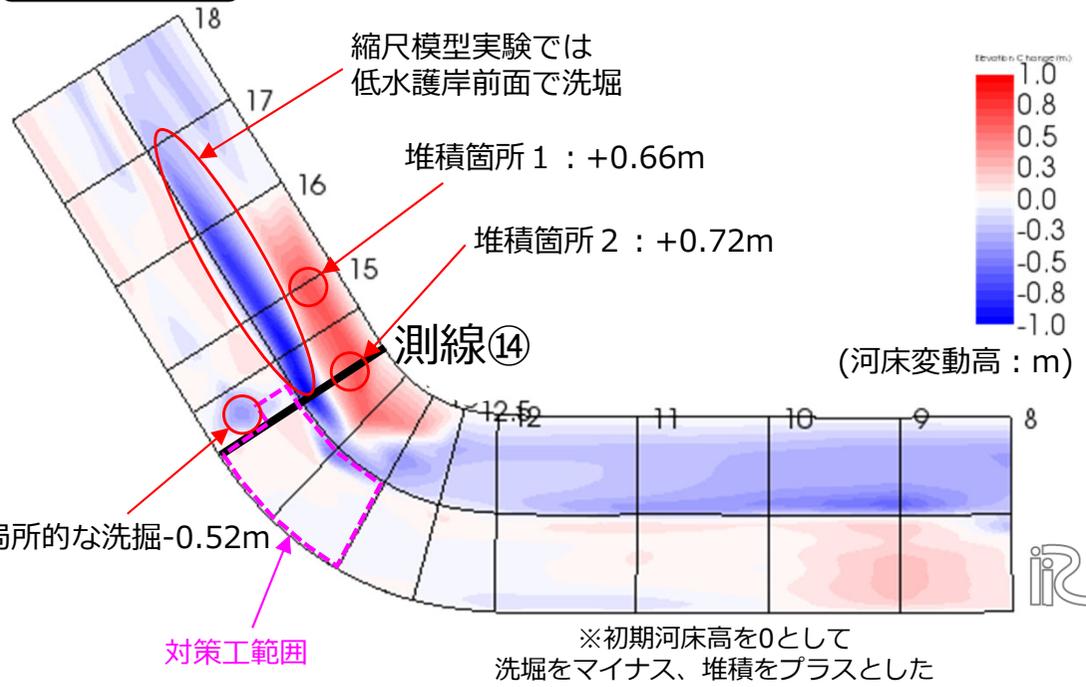
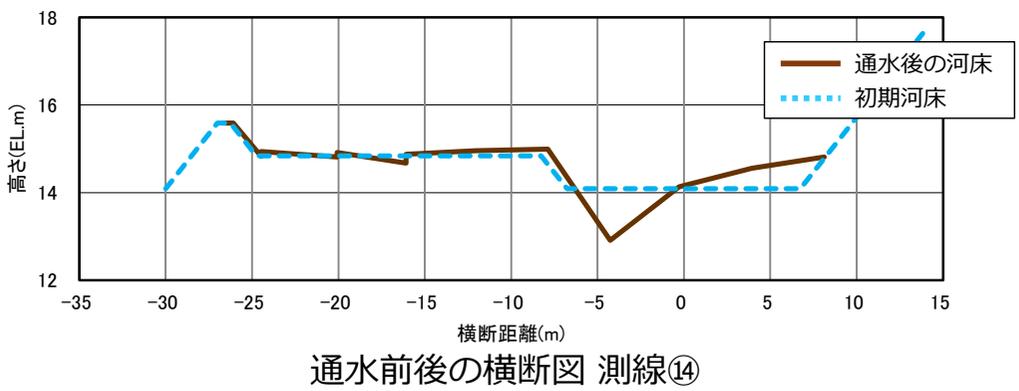
縮尺実験

対策工検討【Case1】縮尺模型実験の結果～通水後の河床の変化

- 湾曲部の下流部（測線⑭）から測線⑮にかけて低水護岸前面の洗掘が大きく、内岸側では土砂堆積傾向（堆積箇所1、堆積箇所2）であった。
- 高水敷において、対策工下流端で局所的な洗掘が発生した。
- 河床の変化について目視等で確認できたものの、経時的な変化を正確に把握することは困難であった。

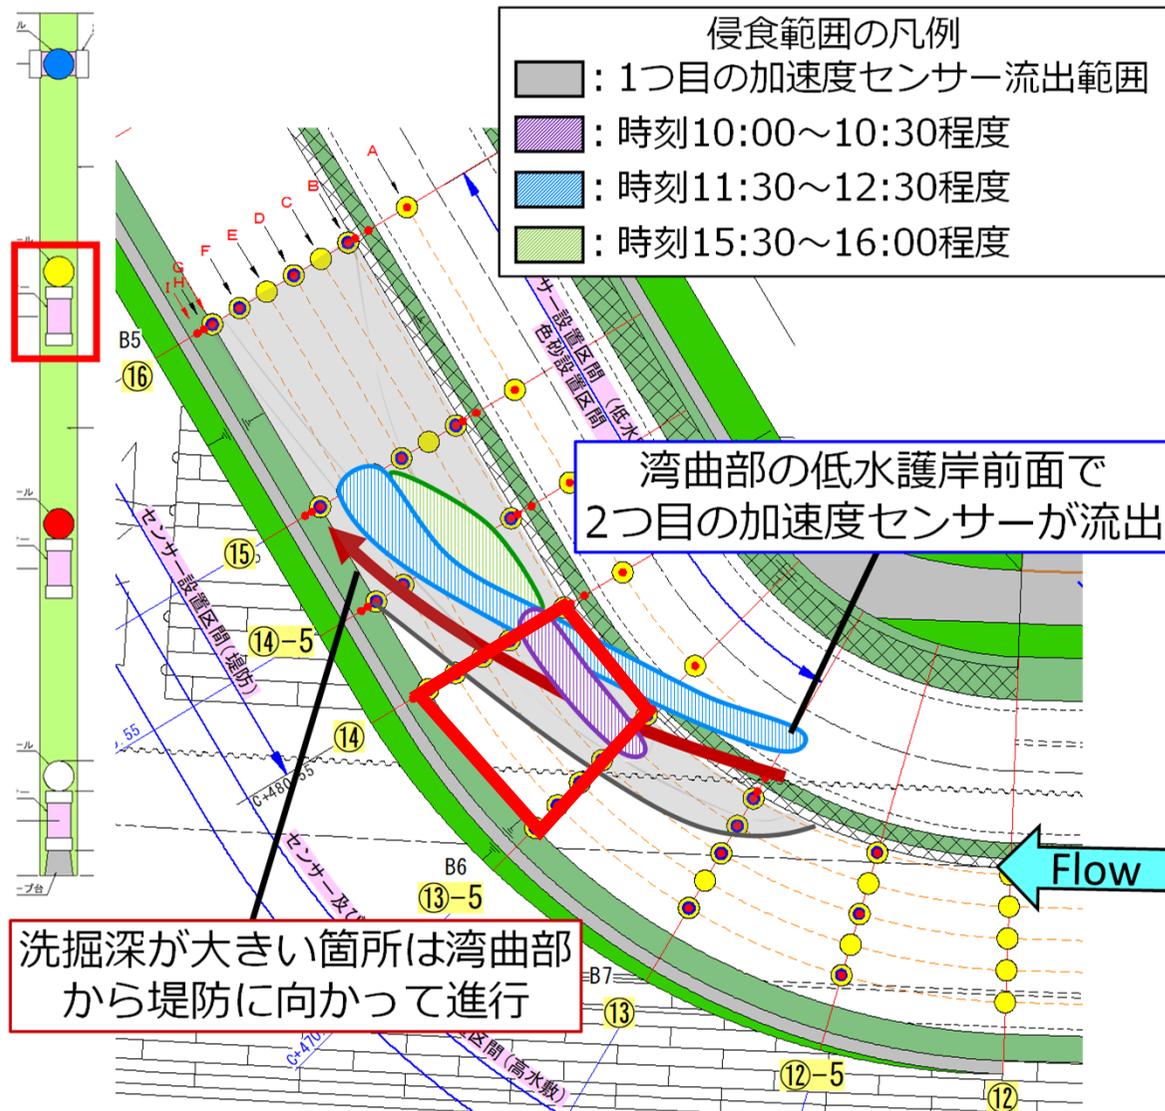
対策工検討 【Case2】 対策範囲

■ Case1では、堤防に向かって進行する高水敷侵食を防止したことから、Case2では、初期の深掘れが確認された箇所限定した案として対策範囲を設定した。

※深さ方向2つ目：初期河床面から0.6mの深さ

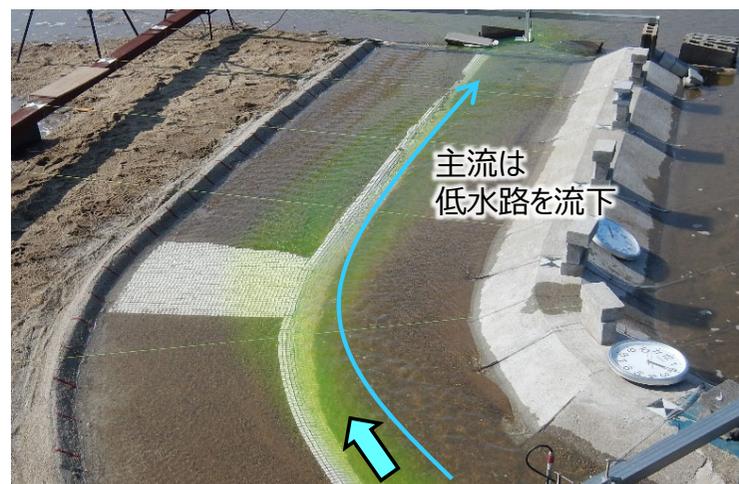
- 通水初期において、主流はCase1と同様に低水路を流れていた。
- 時間経過とともに、対策工下流端の低水護岸背面の洗掘が進行した。
- 通水後の高水敷の侵食範囲は、対策工下流端の低水護岸背面から拡大したものの、堤防に向かって進行しなかった。また、低水路の湾曲部内岸側では土砂が堆積し、砂州が形成された。
- 堤防は、ほとんど侵食されなかったものの、対策工下流端の堤防法尻付近で部分的に侵食が発生した。

通水中の流況

主流は
低水路を流下

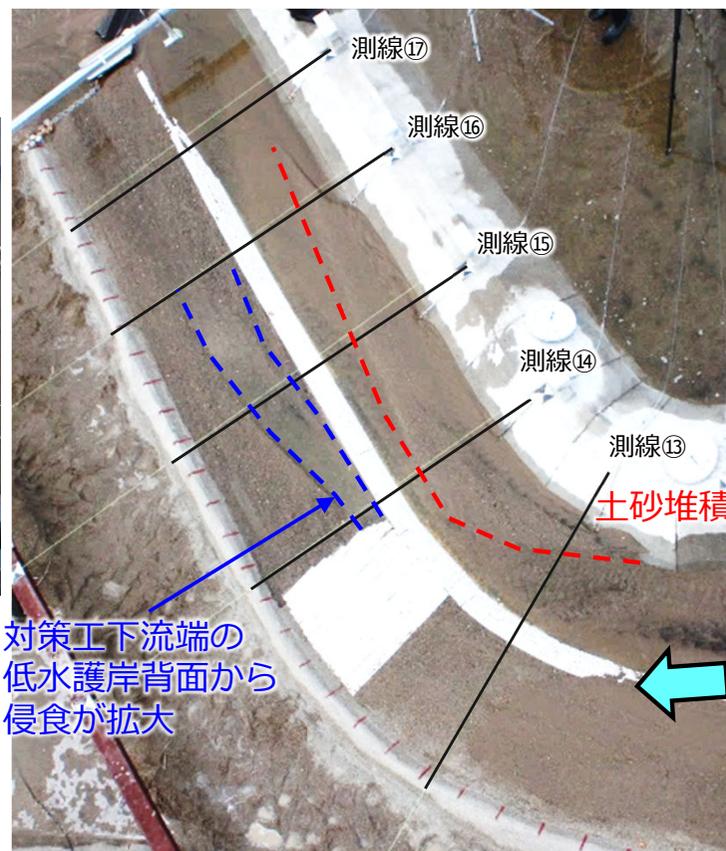
通水後の実験水路

対策工下流端の
低水護岸背面から
侵食が拡大

土砂堆積

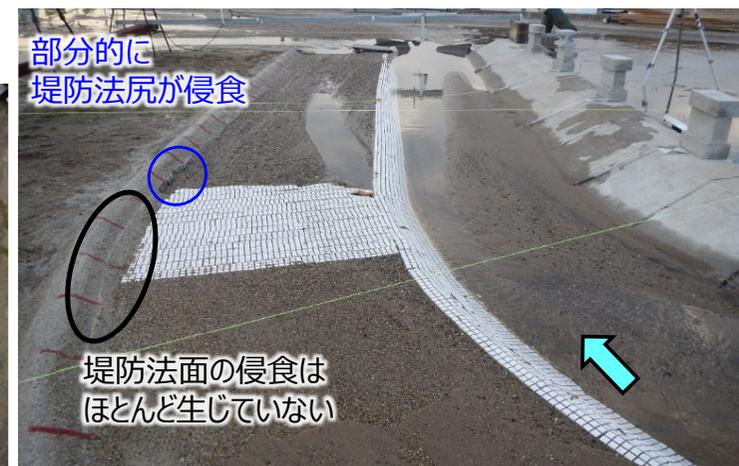
通水後（下流を望む）

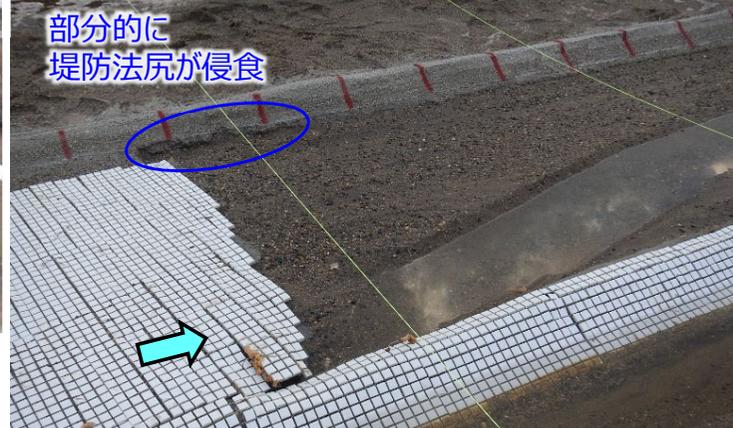
通水後（堤防の侵食状況）

部分的に
堤防法尻が侵食

堤防法面の侵食は
ほとんど生じていない

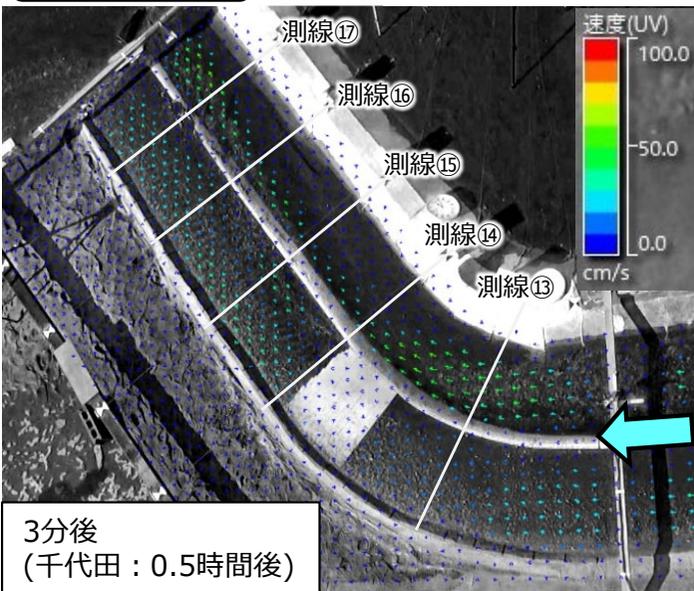
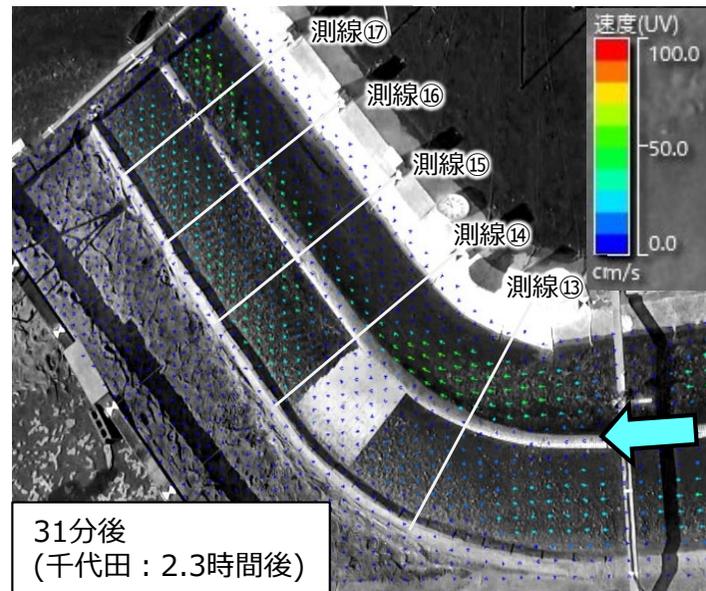
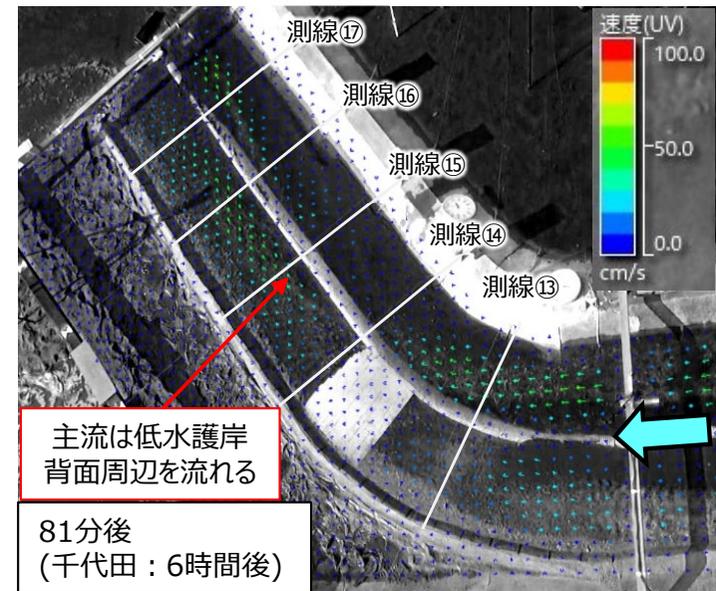
縮尺実験

対策工検討【Case2】縮尺模型実験の結果～流況(PIV)

- 主流はCase1と同様に低水路を流れていた。
- 時間経過とともに、対策工より下流部では、主流は低水護岸背面周辺を流れるようになったものの、堤防側へ向かう様子は見られなかった。

表面流速

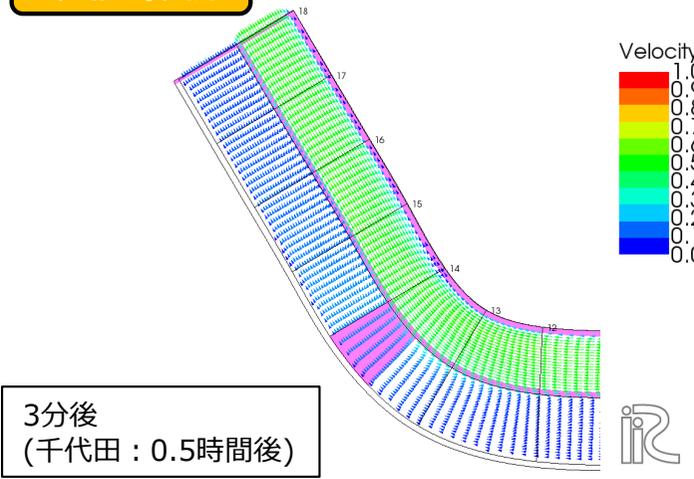
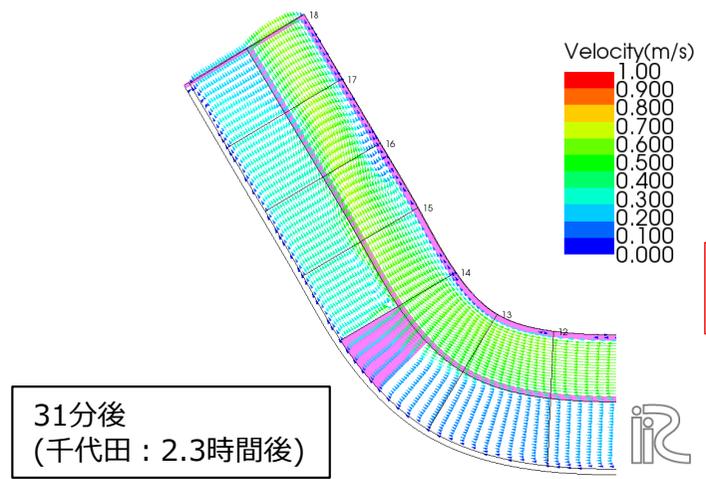
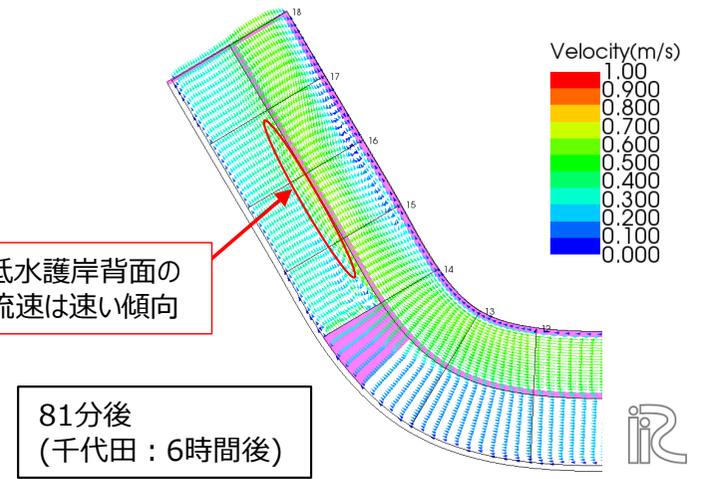
数値解析

平均流速

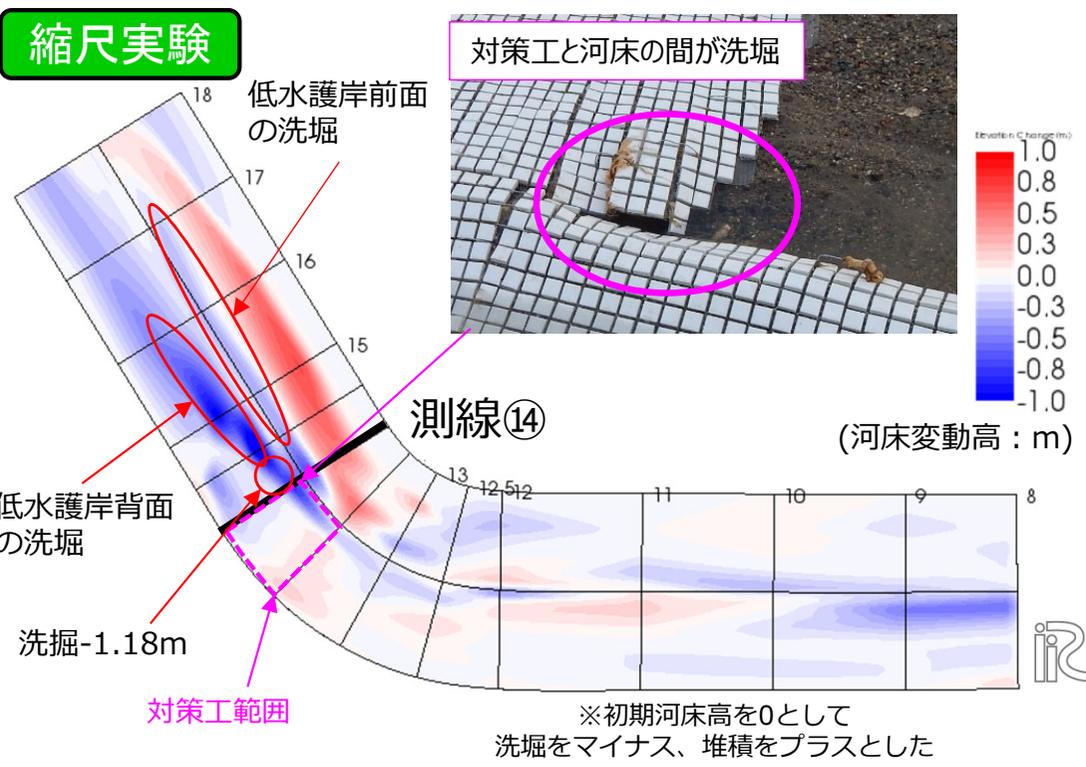
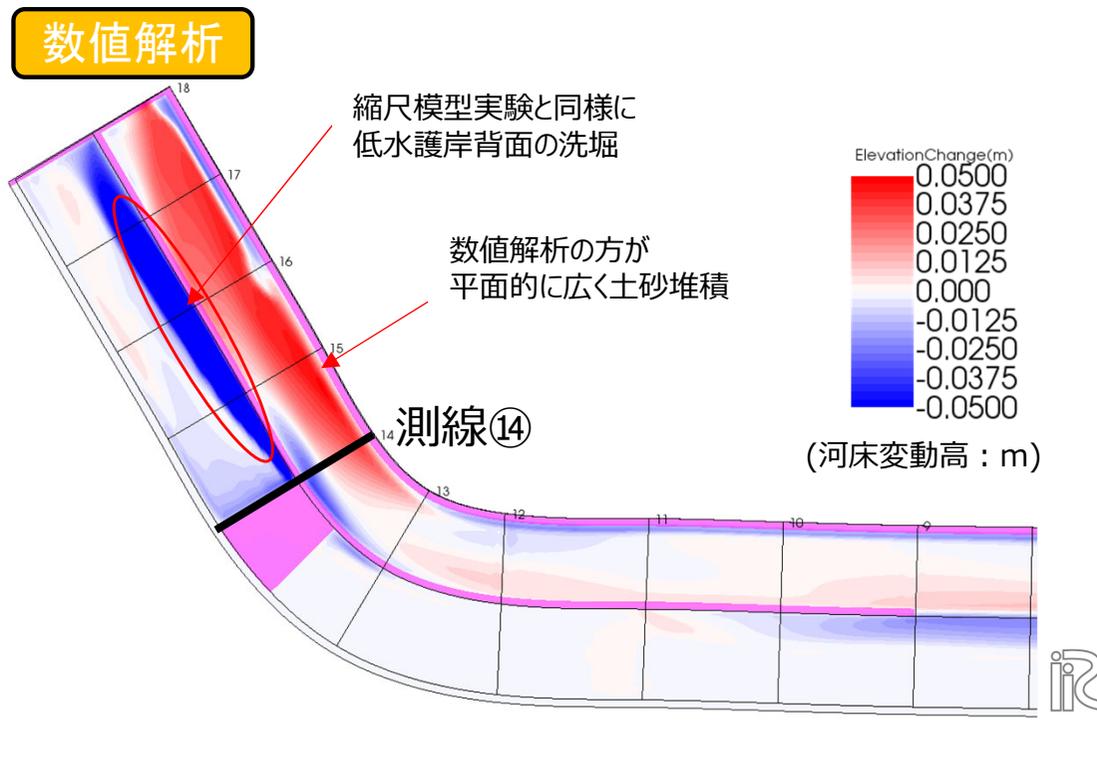
対策工検討【Case2】縮尺模型実験の結果～通水後の測量結果

- 低水路は湾曲部内岸側では土砂堆積傾向であり、低水護岸前面で洗掘が生じていた。
- 高水敷の洗掘は対策工下流端の低水護岸背面から洗掘範囲が拡大した。また、対策工と河床の間も洗掘が発生していた。
- Case 1 同様に、経時的な河床の変化を正確に把握することは困難であった。

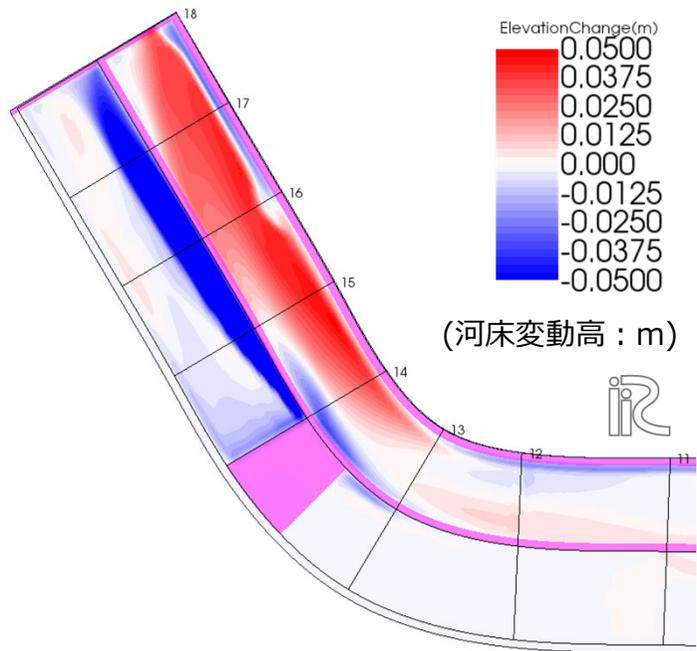
数値解析

- 縮尺模型実験や数値解析から対策範囲の違いより侵食状況に相違があった。
- 縮尺実験でも実現象と違いがあるため、実現象との相似の現象が確認出来る千代田現地実験で現象を把握する。

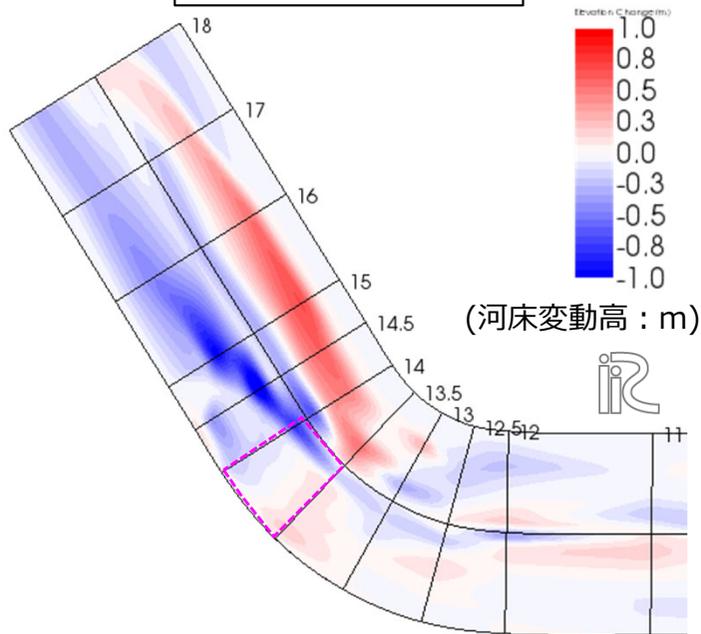
縮尺模型実験

- 縮尺模型実験では対策工の下が部分的に洗堀され、対策工の被災が確認されたが数値解析では検証が不可能であった。
(縮尺実験では保護工はタイルを使用しており、針金で連結していることからほとんど挙動が発生しなかった。)

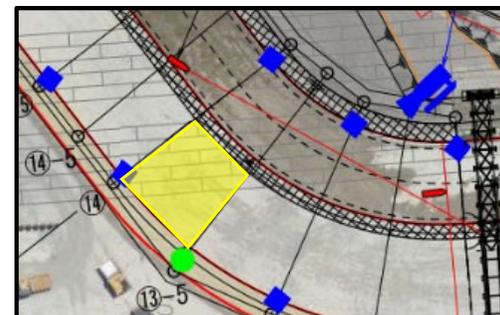
千代田現地実験で行う対策工予定範囲

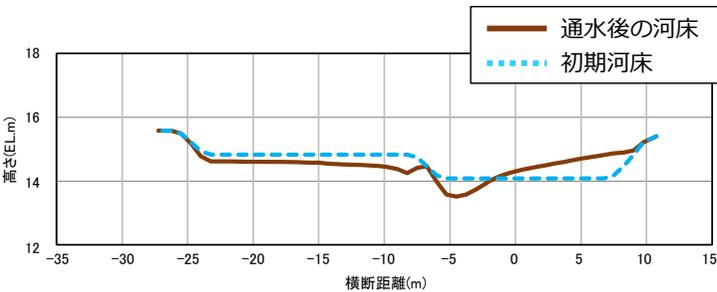
通水前後の横断図 測線⑭

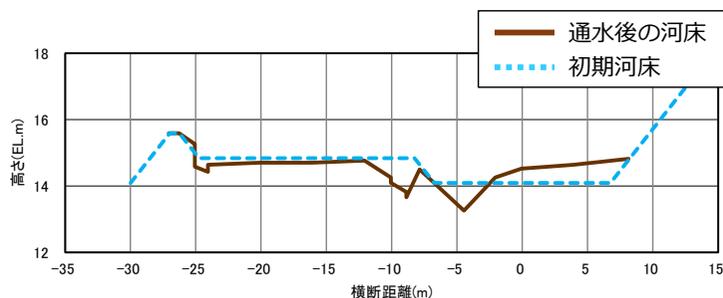
通水前後の横断図 測線⑭
