令和3年度 千代田現地実験に向けた検討

1. 背景及びこれまでの検討内容
2. 対策工の検討
3. R04年度 千代田実験計画（実験条件、観測計画）

国土交通省 北海道開発局
寒地土木研究所

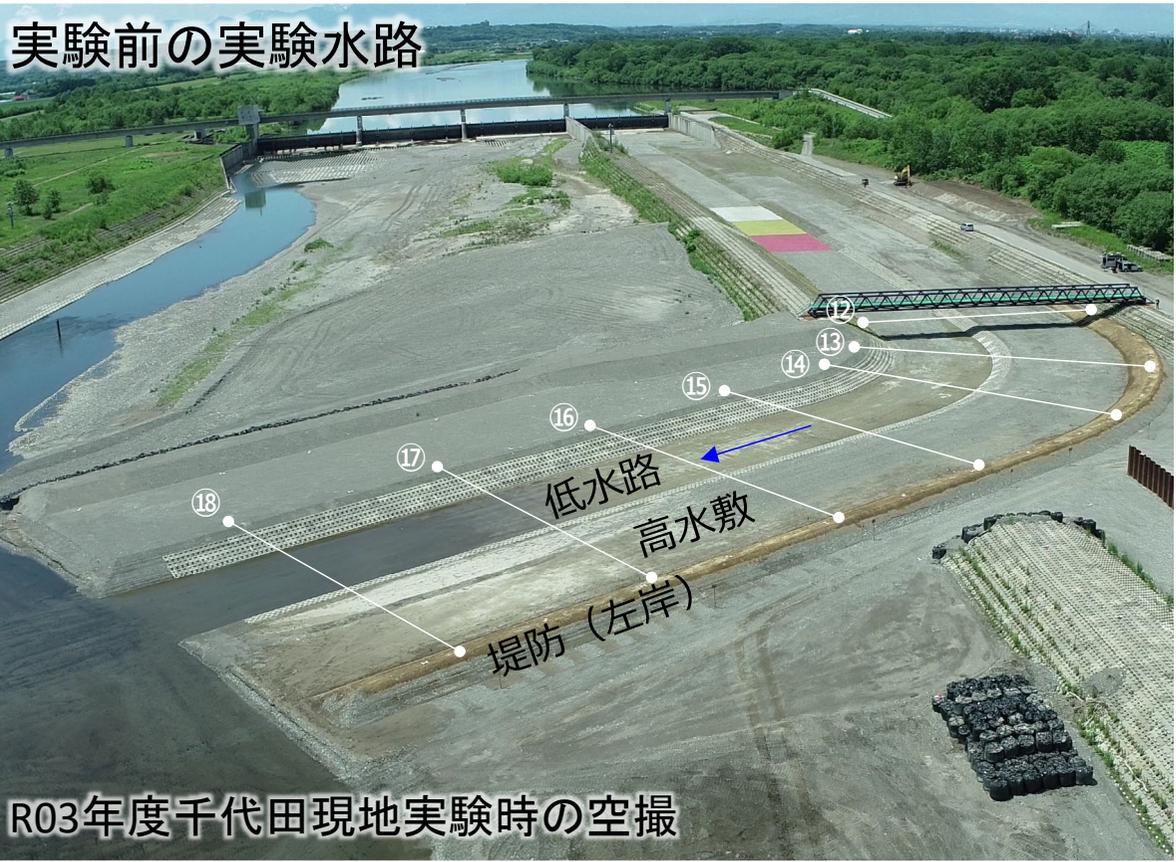
R03年度千代田現地実験時の空撮

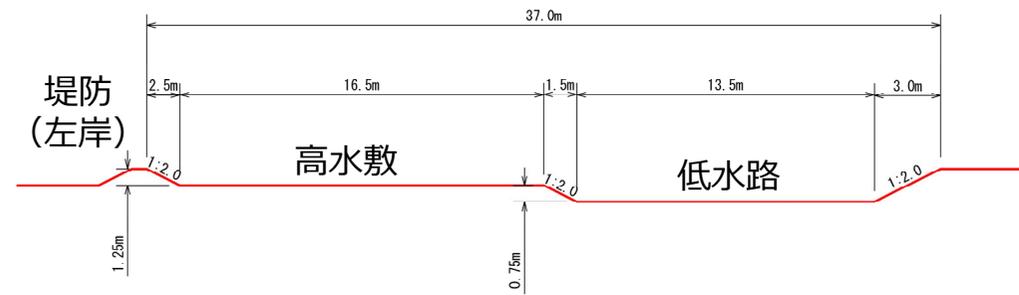
標準断面図

縮尺	河床勾配	低水路幅 (m)	高水敷幅 (m)	水路延長 (m)	曲率半径 (m)	低水路高 (m)	代表粒径	砂の水中比重
実河川/千代田: 1/4程度	1/200	13.5	16.5	約400	50	0.75	d ₆₀ =17mm	s=1.65

通水流量: 40m³/s

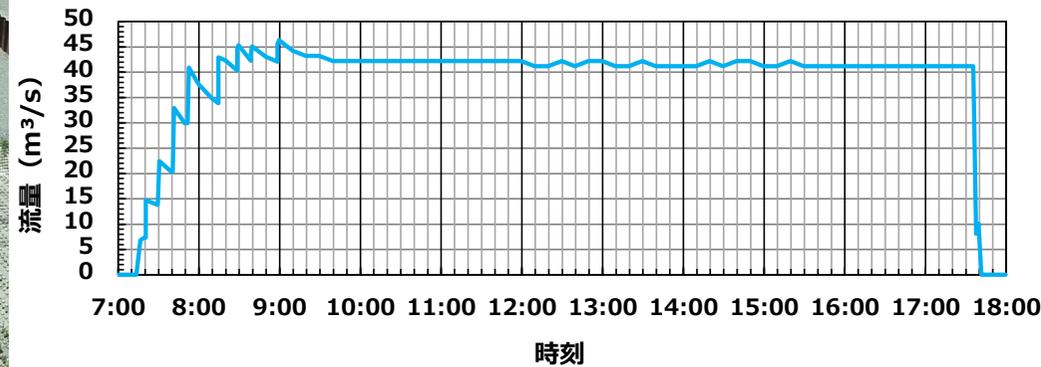
令和3年度千代田現地実験ハイドロ
(ゲート流量: 42m³/s程度)

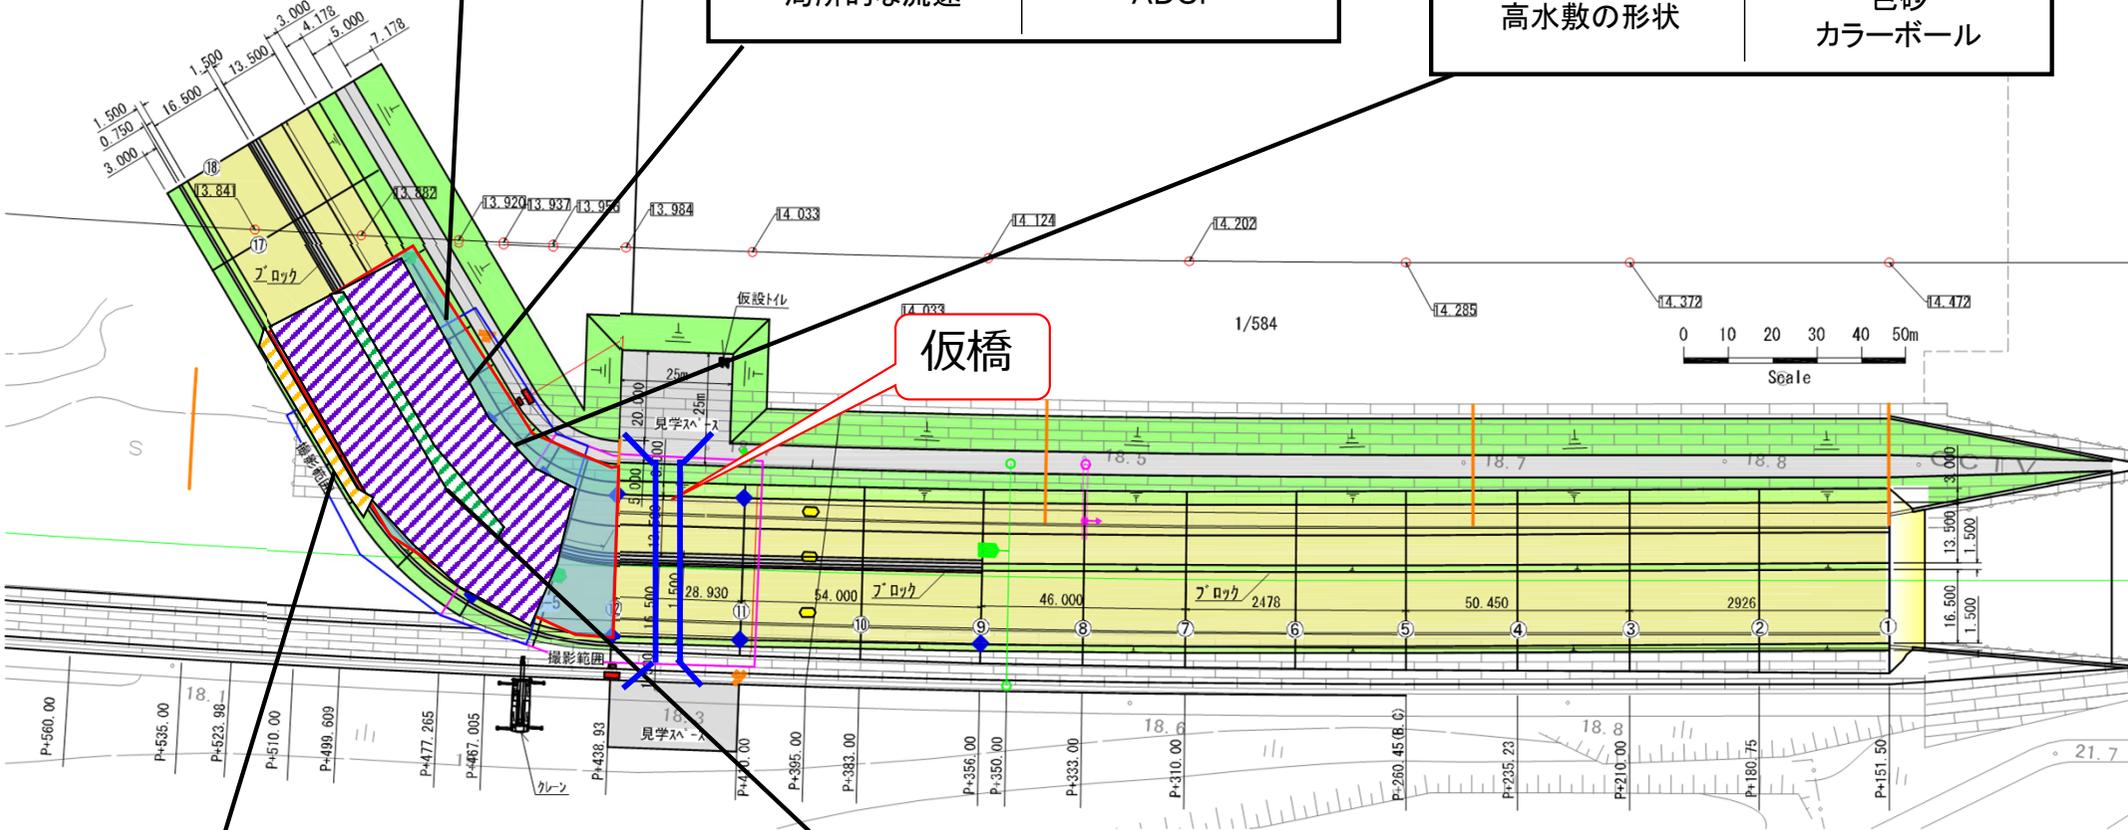
- 目的
平面的な流速分布を把握する。
- 観測方法
平面的な流況をクレーンによる上空からの撮影映像を基にPIV解析を実施する。
- 観測範囲
対策工を設置する湾曲部周辺と対策工の上下流を網羅した範囲とする。

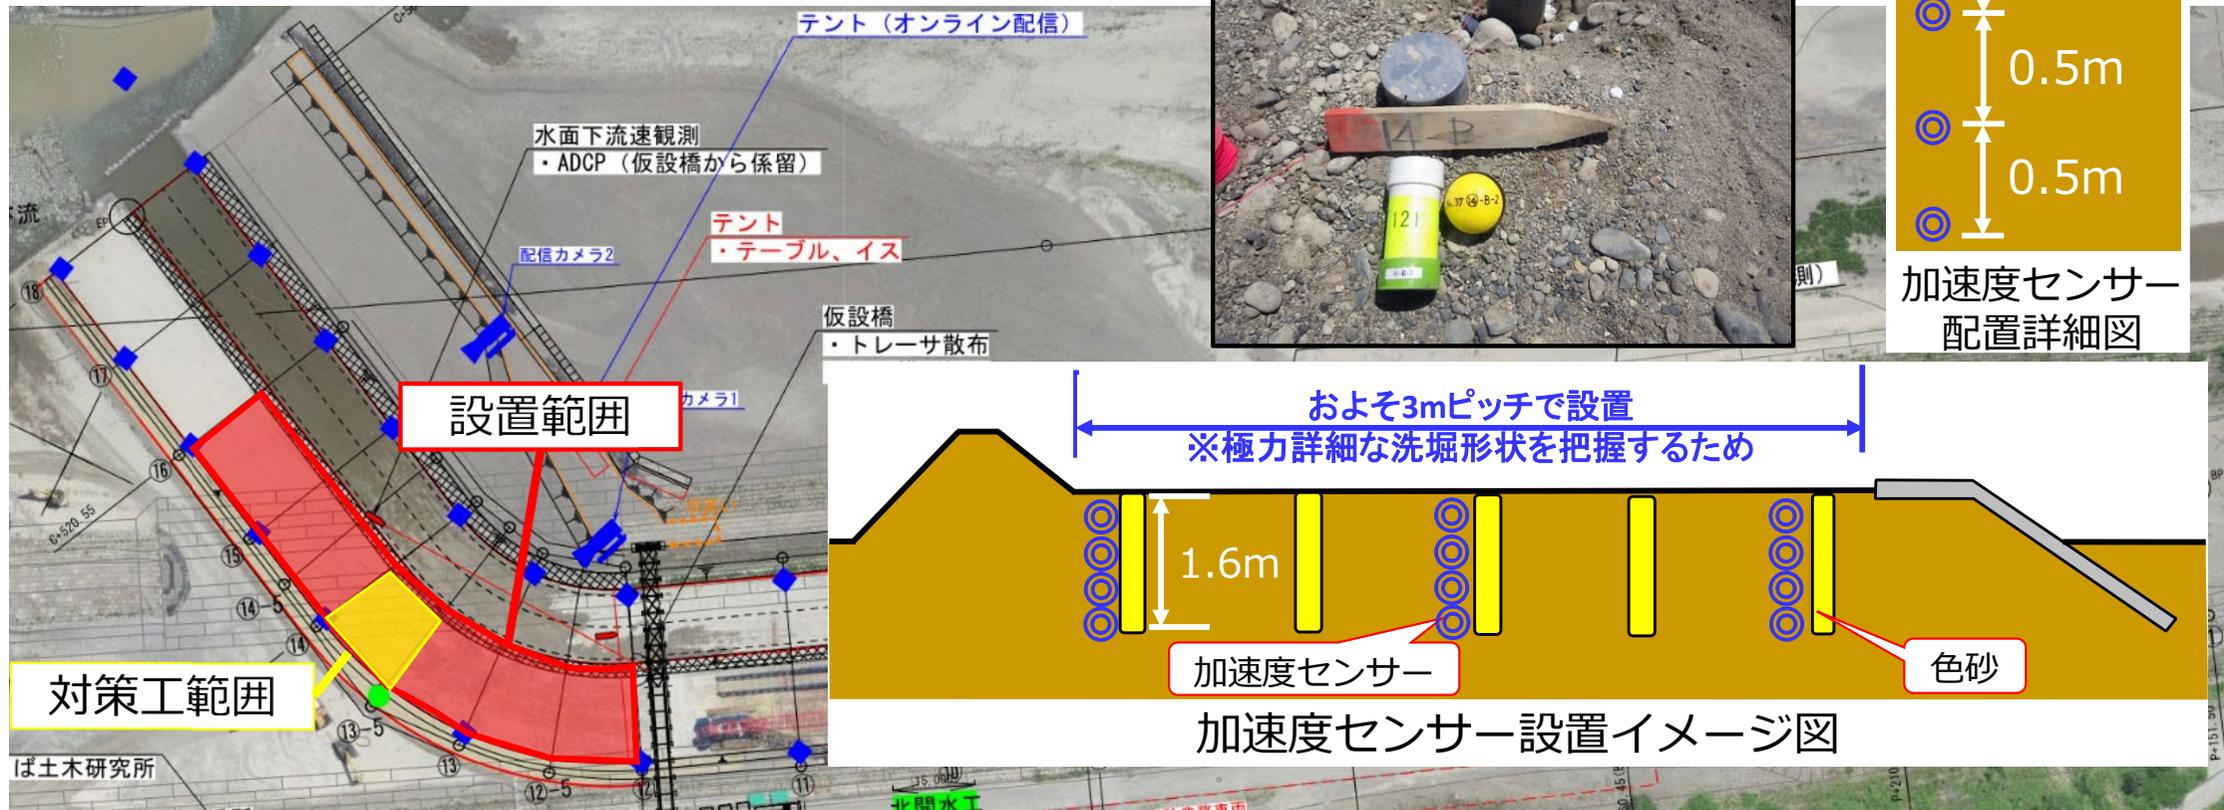
- 目的
低水護岸前面の洗掘状況の経時変化を把握する。
- 観測方法
加速度センサー、色砂を1.6mの深さまで設置する。
- 観測範囲
数値解析及び模型実験結果を踏まえて、形状変化が生じる範囲を網羅した範囲とする。

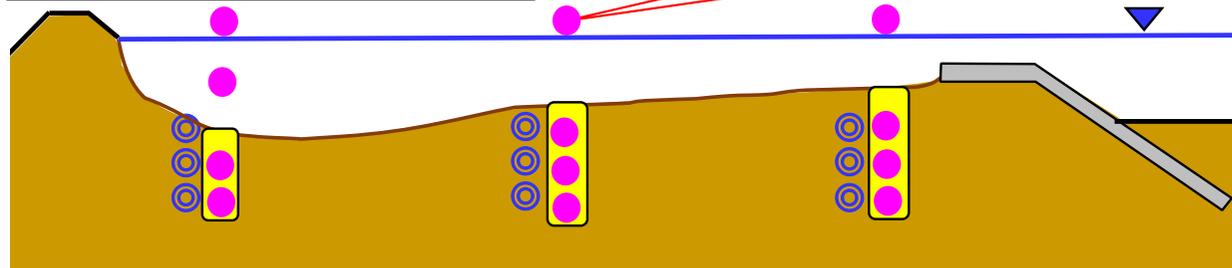
カラーボールにビニールテープを巻き付けボールの浮上とともに巻き付けたテープがほどけ視覚化しやすくする。

侵食進行時のイメージ

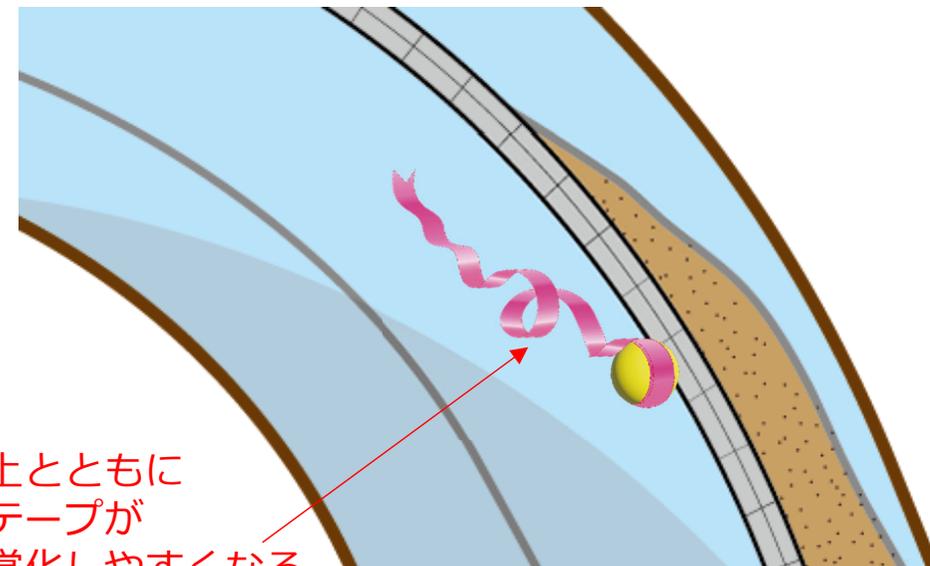
視覚化のイメージ

ボールの浮上とともに
巻き付けたテープが
ほどけて視覚化しやすくなる

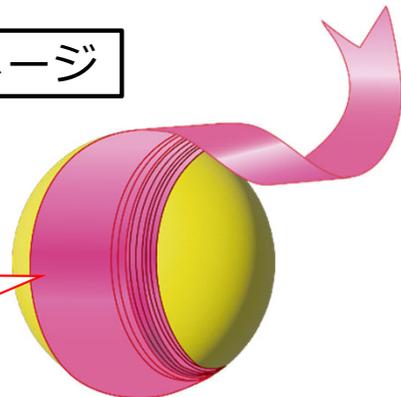
カラーボールのイメージ

ビニールテープを
巻き付ける

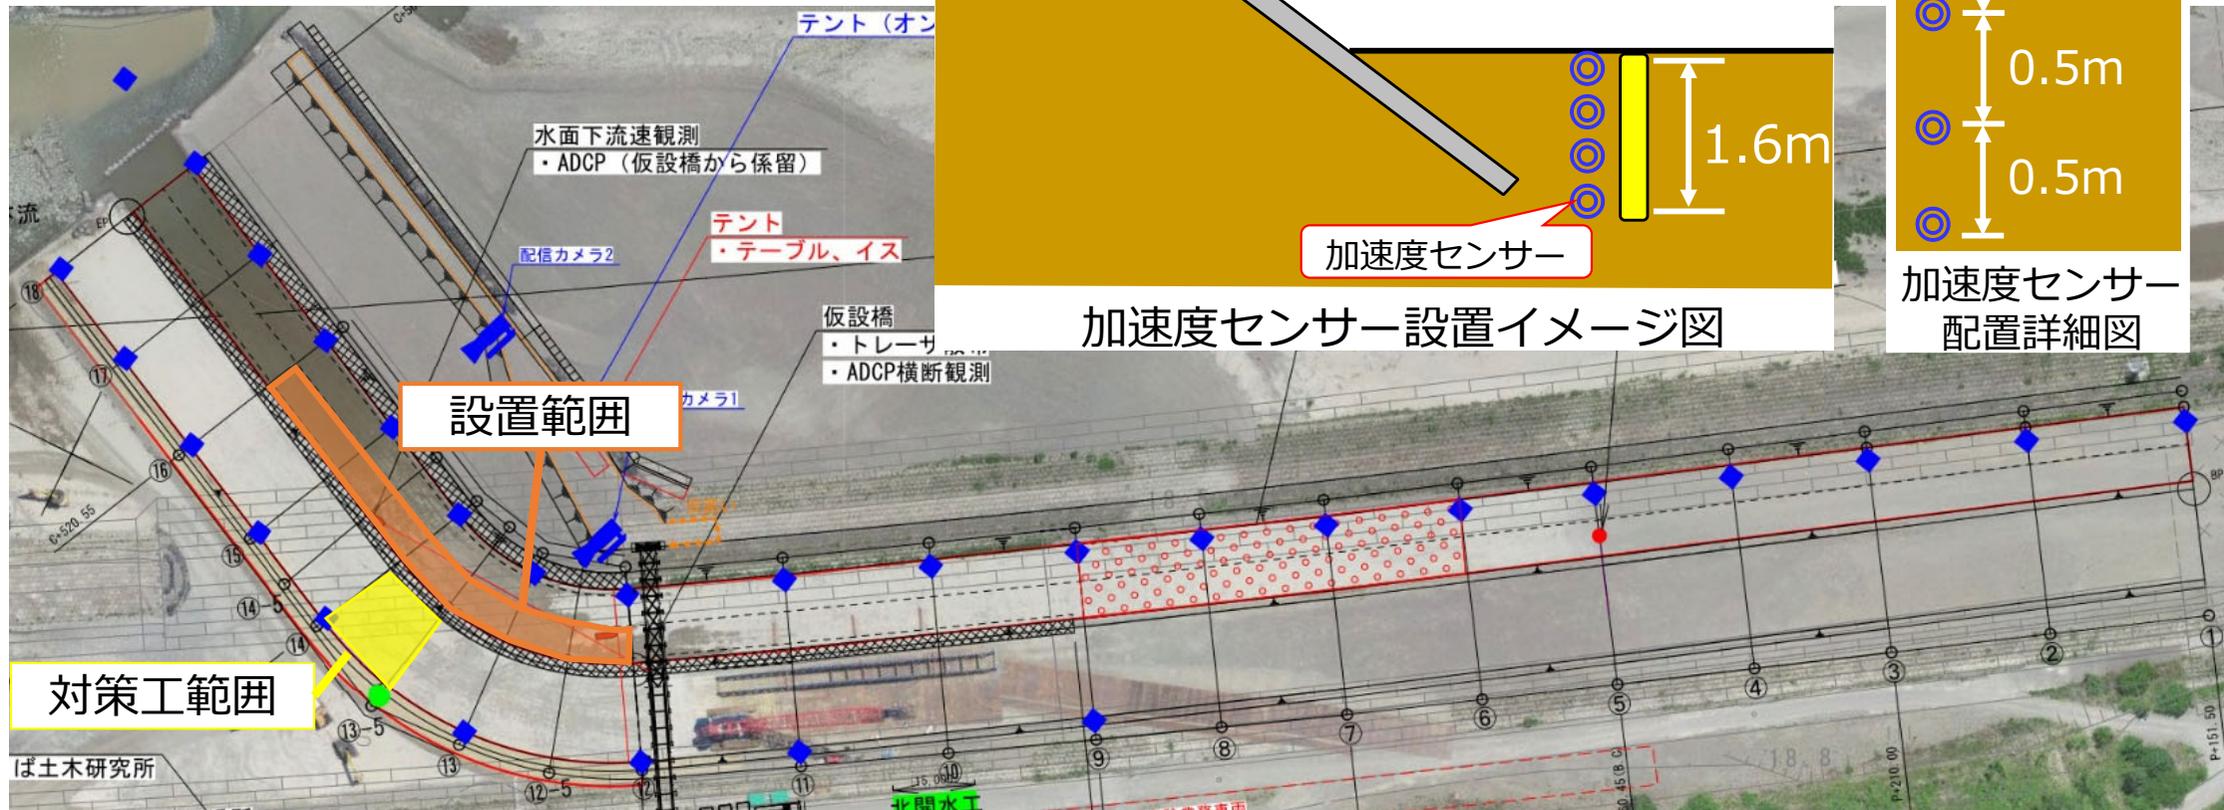
加速度センサー
配置詳細図

- 目的
堤防の侵食状況の経時変化を把握する。
- 観測方法
加速度センサーを堤防法面に沿って法面から30cmの深さに設置する。
- 観測範囲
数値解析及び模型実験結果を踏まえて、形状変化が生じる範囲を網羅した範囲とする。

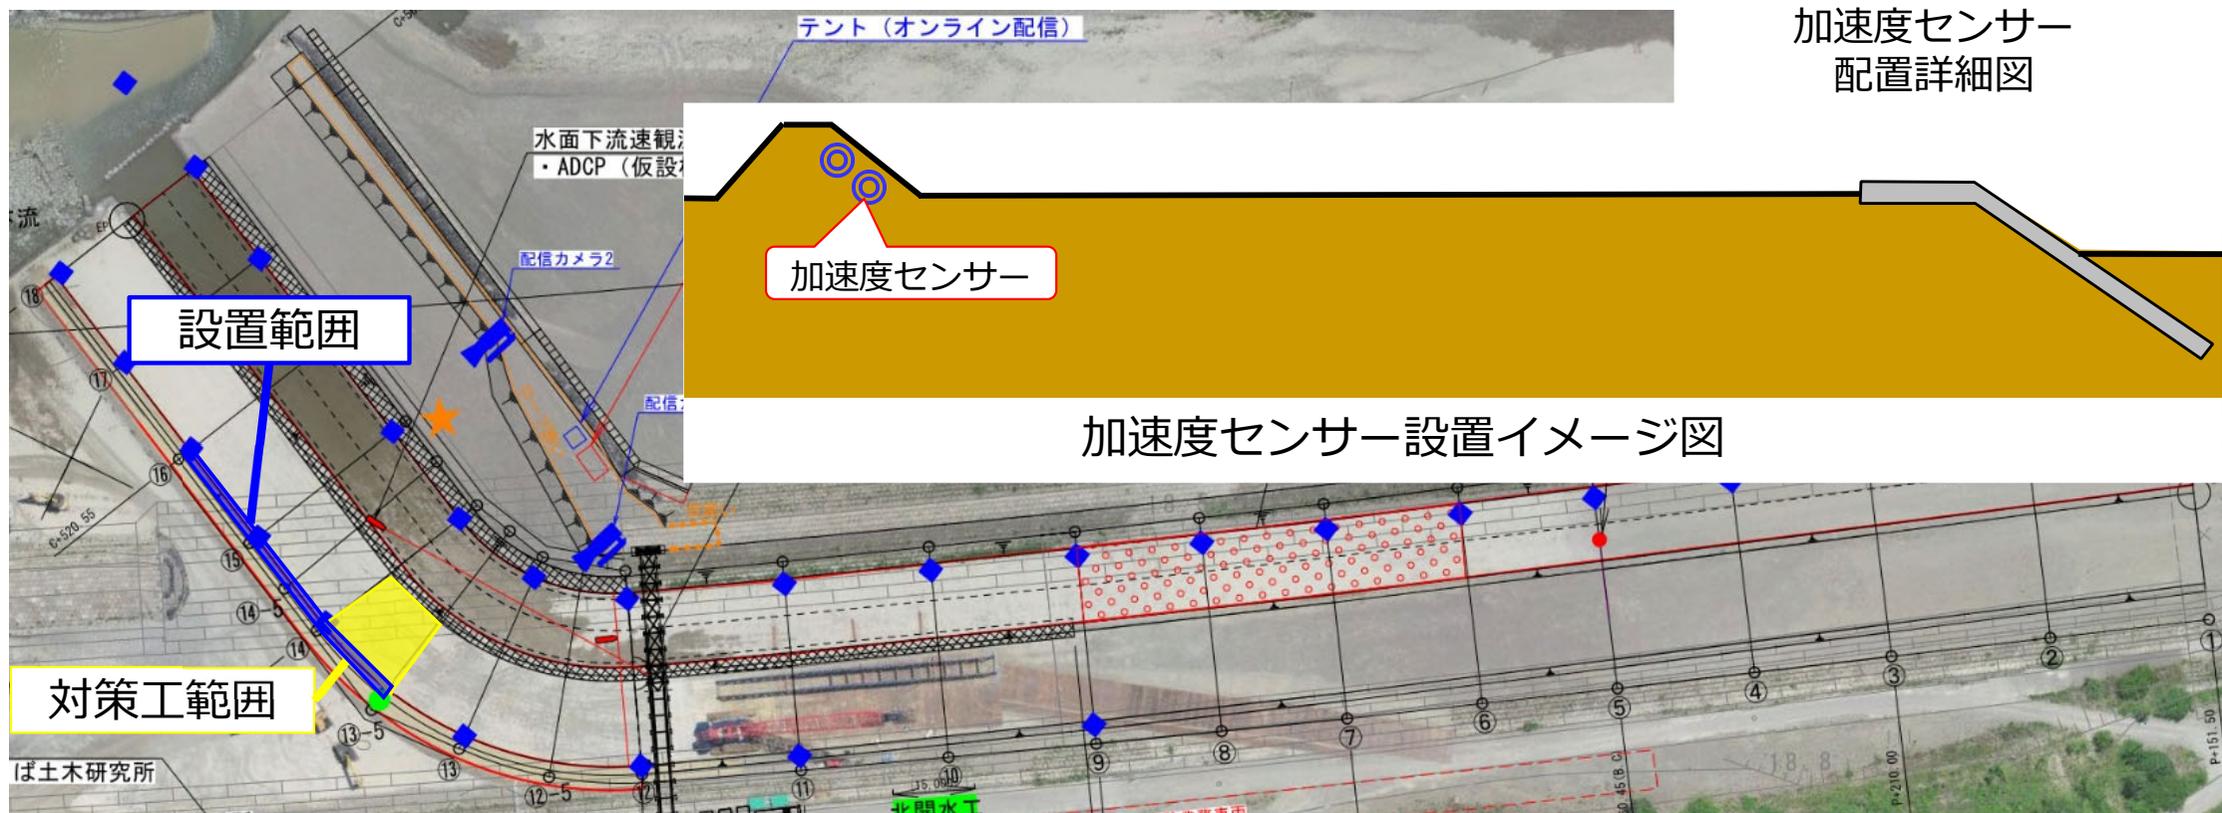
加速度センサー設置イメージ図

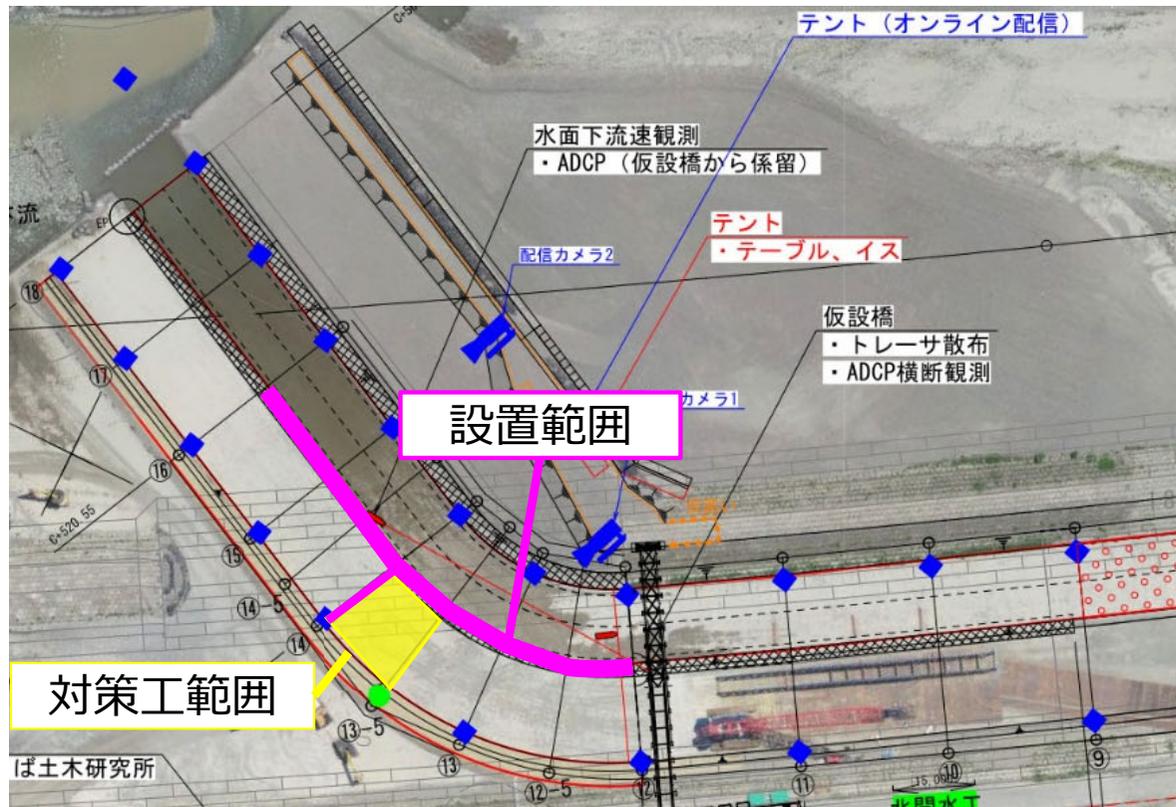
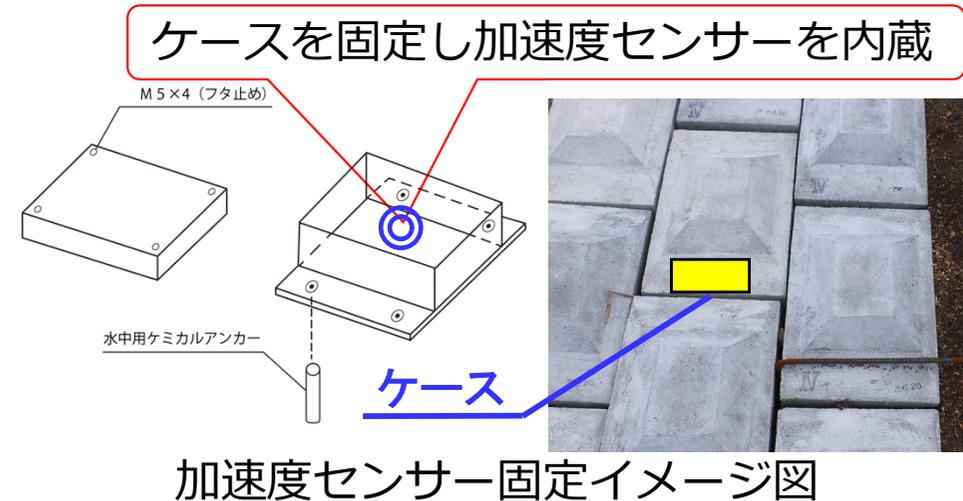
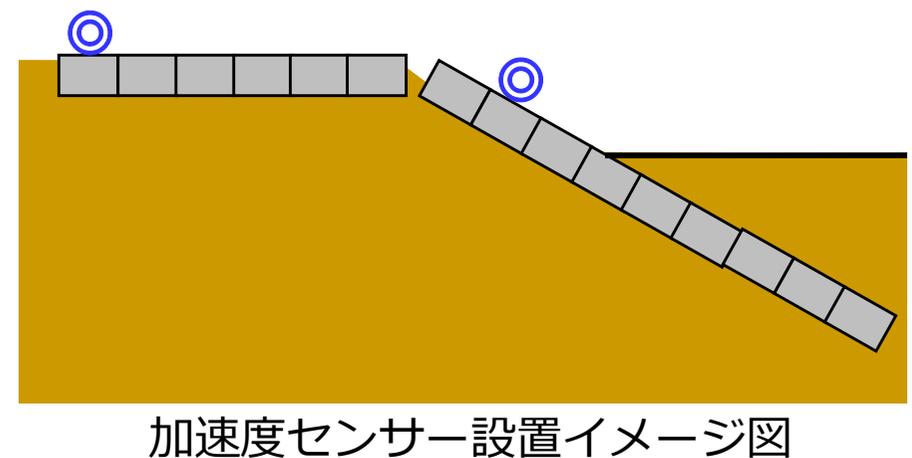
- 目的
対策工下流端や低水護岸背面の洗掘による低水護岸の挙動を把握する。
- 観測方法
連節ブロックに固定したケースに加速度センサーを内蔵する。
加速度センサーは対策工下流部と低水護岸天端および法面に設置する。
- 観測範囲
数値解析及び模型実験結果を踏まえて、低水護岸背面の洗掘が想定される範囲とする。
