## 資料2

# インパクト・レスポンスについて

十勝川水系自然再生検討会（第2回） 令和5年6月15日

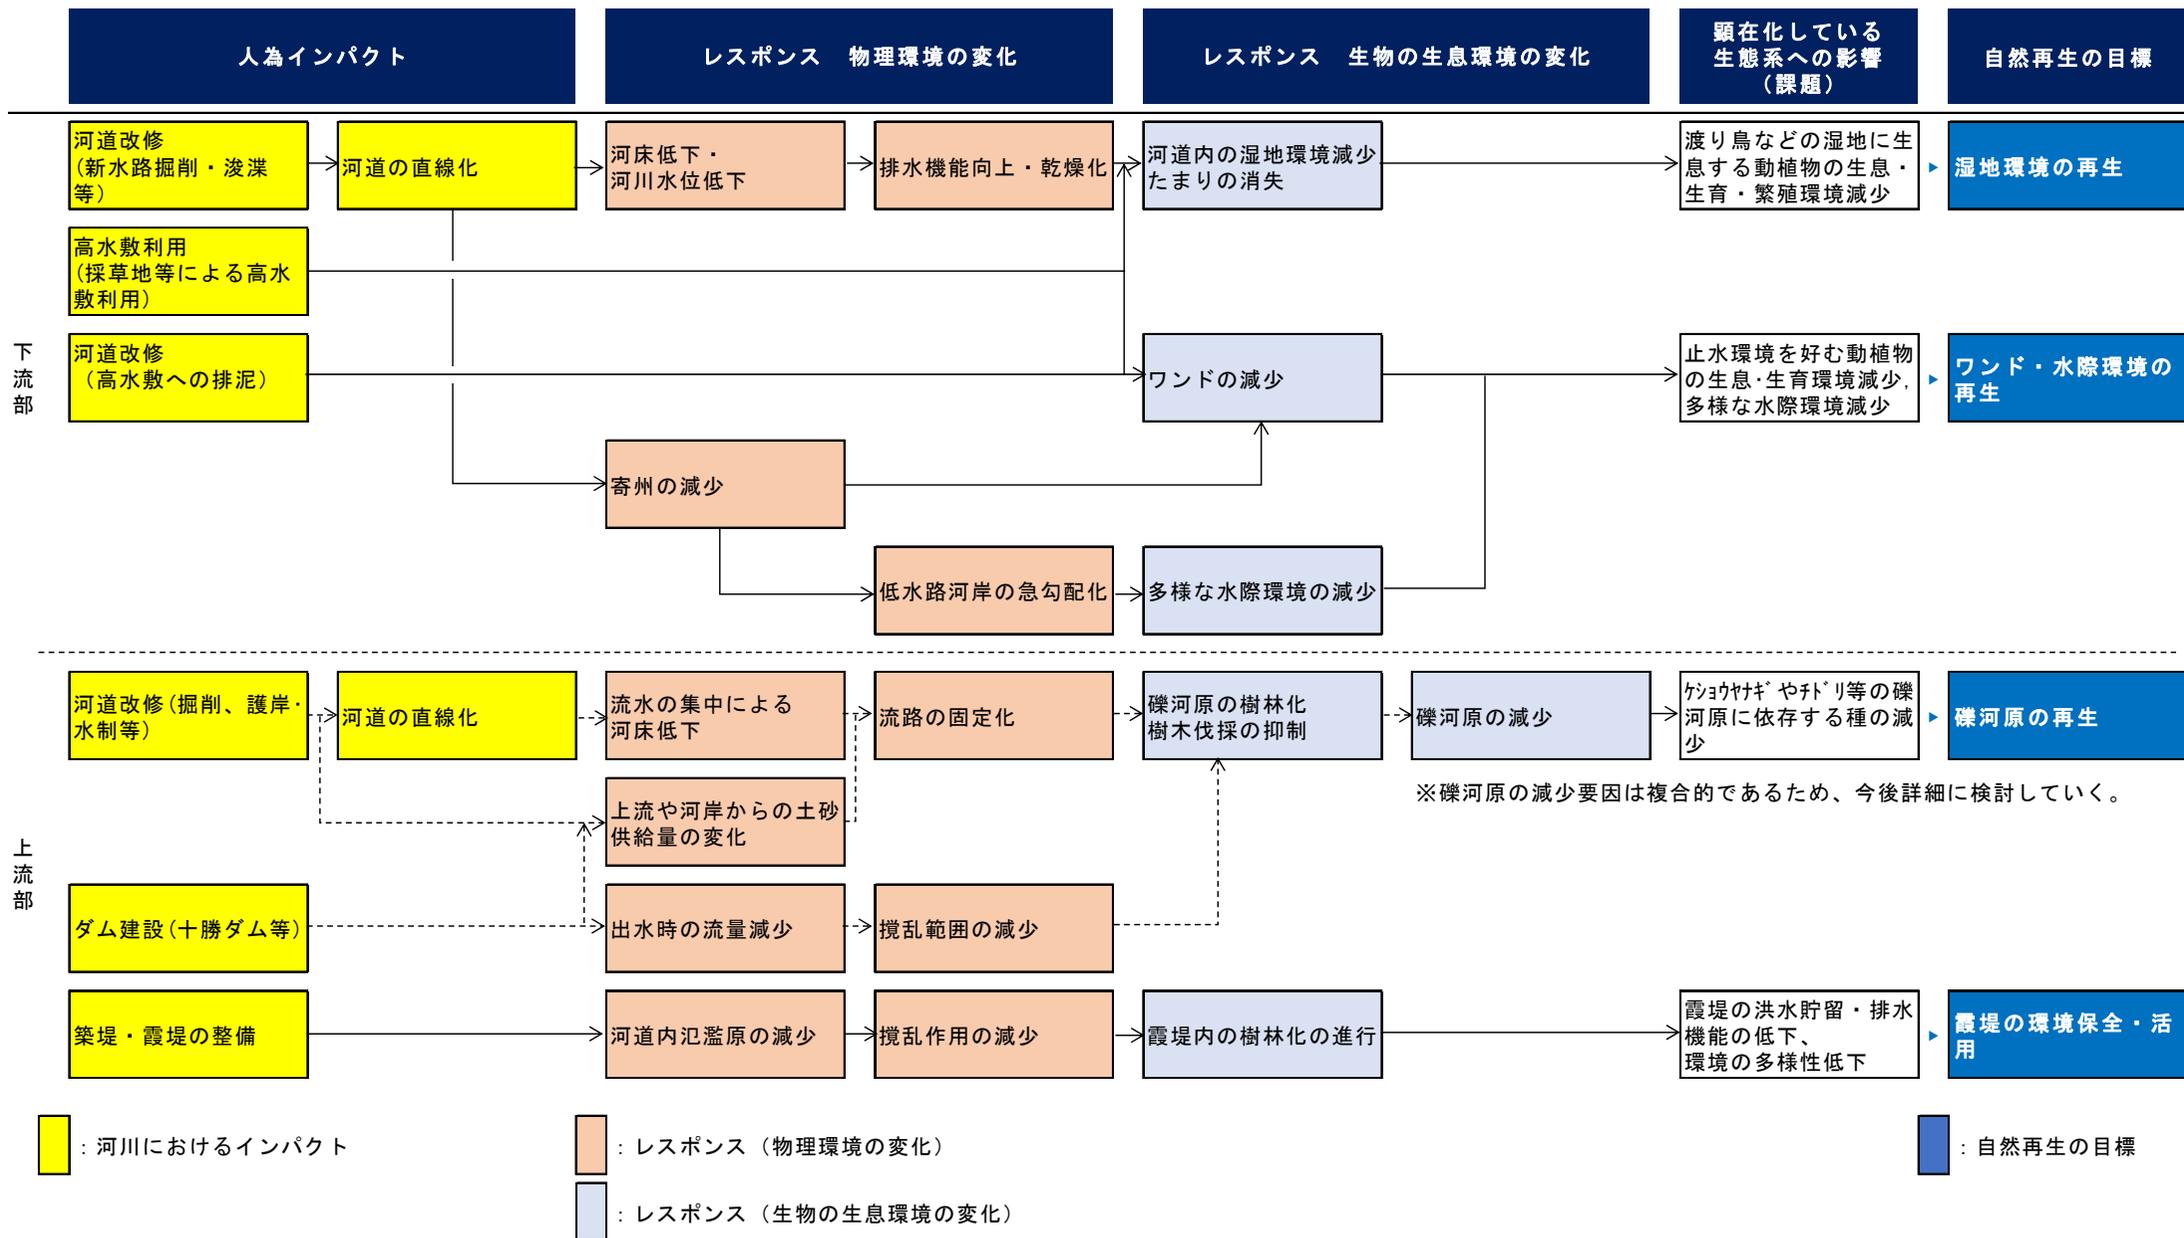
## ■ 十勝川におけるインパクト-レスポンス フロー図

○ 十勝川は、湿地環境、ワンド・水際環境、礫河原の減少がみられており、減少に関する要因分析としてインパクト-レスポンスのフロー図を整理した。  
 ○ 具体的分析は、次頁以降に示す。

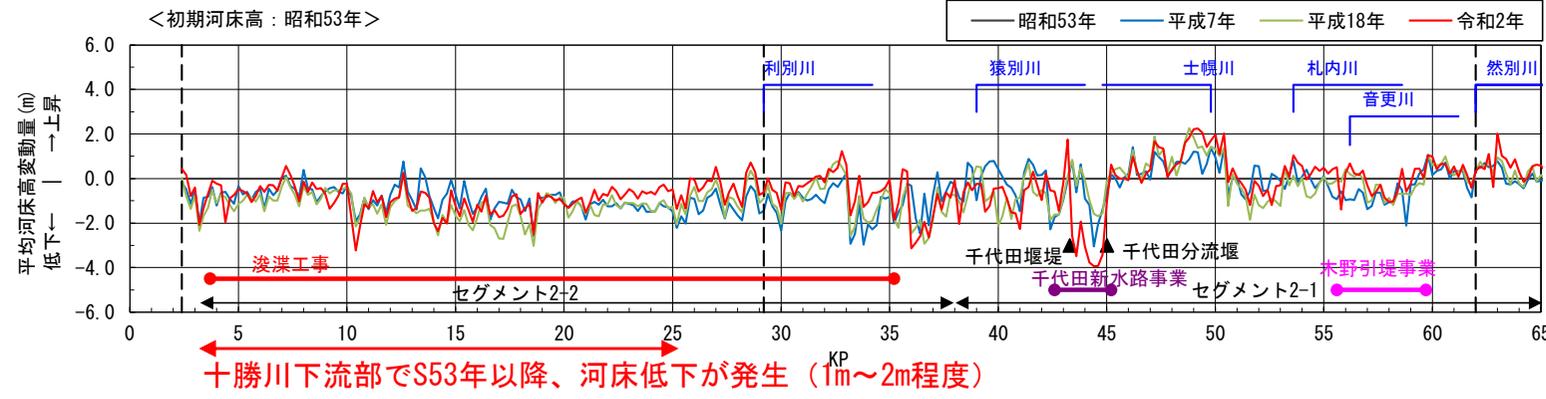
### 平均河床高の変化

- 浚渫工事区間のうち河口～KP25までは、浚渫開始時期のS50年代に比べ平均河床高が約1m～2m、最深河床高が約1m～3m、局所的に4m程度低下した。
- 平水流量は、減少はみられない。一方、平水位は浚渫開始後よりH20年にかけて約1.5m低下した。
- H28年出水では、河口からKP20付近では河床低下が生じたがR2年には元の高さに戻っている。また、これより上流では大きな変化は見られなかった。下流部では一時的な影響はあったものの大きな変化はなく、このことから生物にも大きな影響は生じなかったと考えられる。

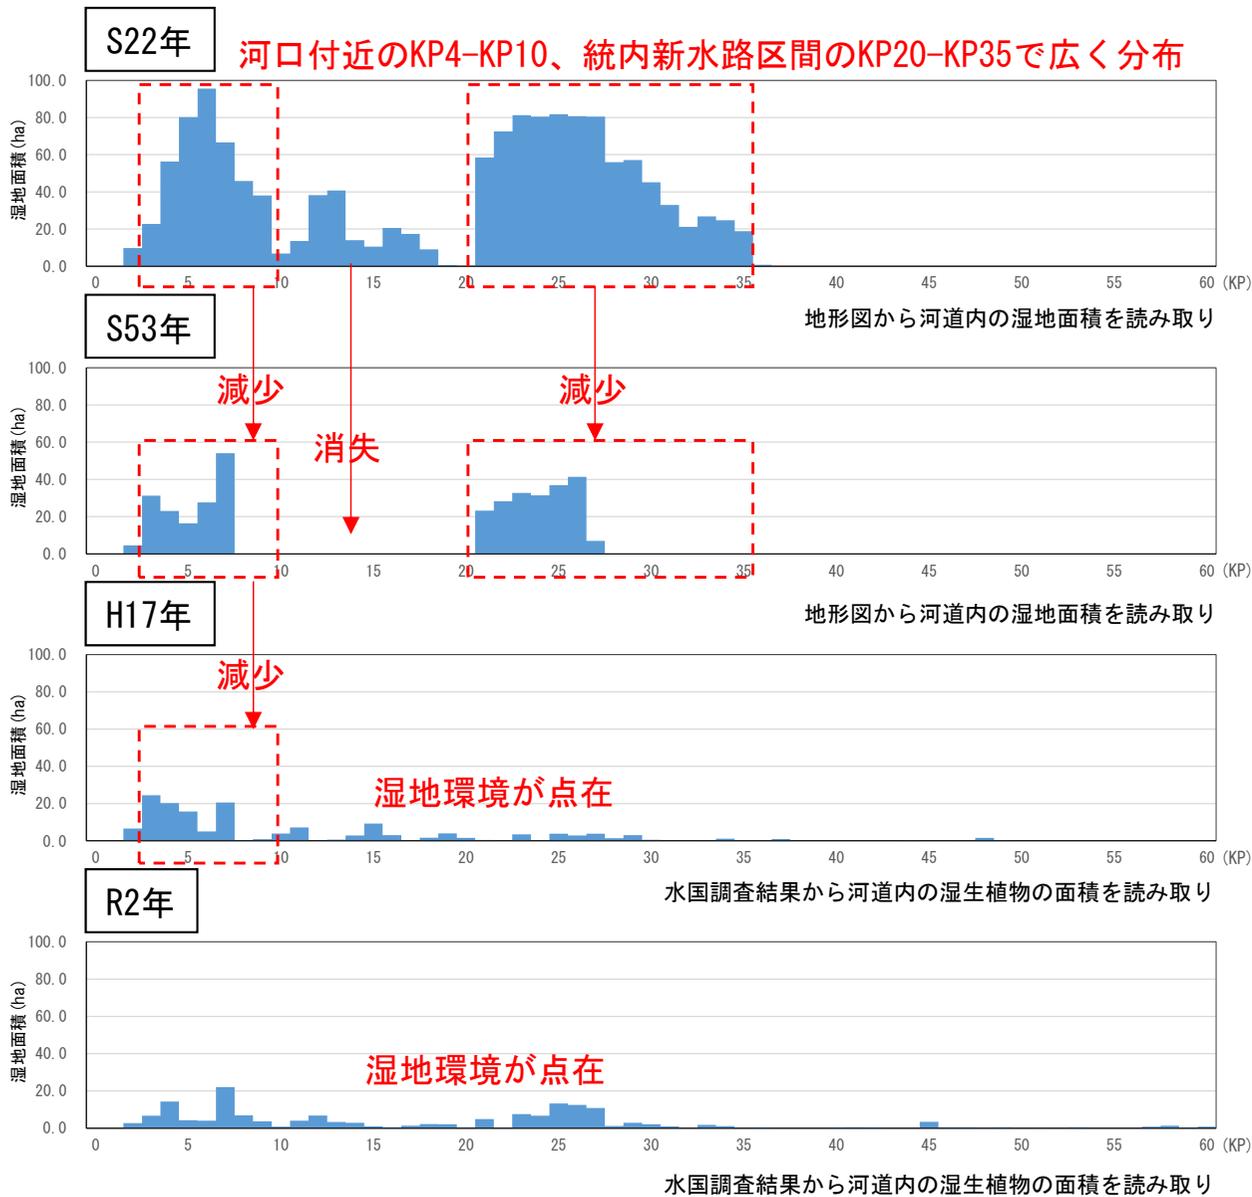
## ■ 十勝川下流部における湿地面積縦断図（1kmごと）

- 十勝川の下流部では、河道内（堤々間）における湿地面積が、S22年（1945年）の約1,400haから、S53年（1978年）までに約360ha、さらにR2年（2020年）までに約160haに減少している。
- 湿地は、特に河口付近のKP4-KP10、統内新水路区間のKP20-KP35で広く分布していたが、約90%の湿地環境が消失した。

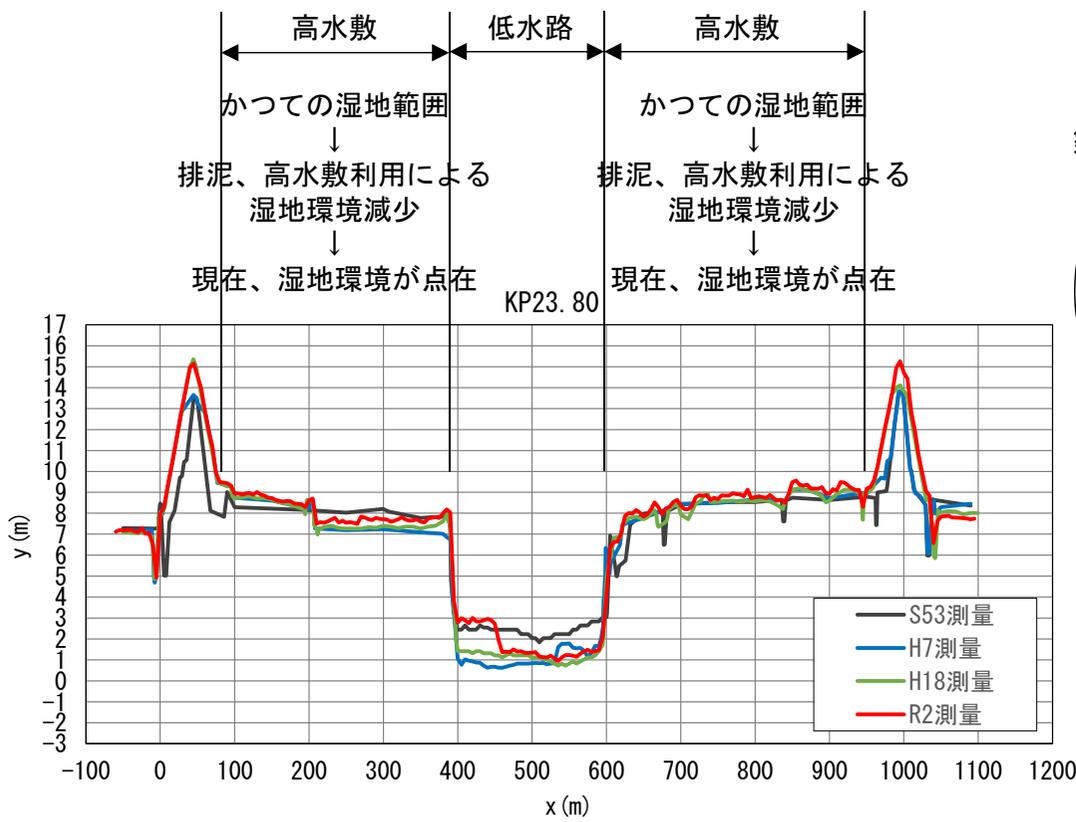
## ■横断形状・湿地範囲の変遷

- 河口からKP35の区間では、S53年以降もH10年代にかけて、低水路の浚渫土による高水敷への排泥が行われた。
- S20年～S50年頃に高水敷でみられた湿地環境は、浚渫工事を境に減少しており、高水敷に排泥された影響が大きいと考えられる。

・昭和50年代からの浚渫土の高水敷への排泥や、採草地等の高水敷利用により、高水敷に分布していた湿地環境が減少したと考えられる。

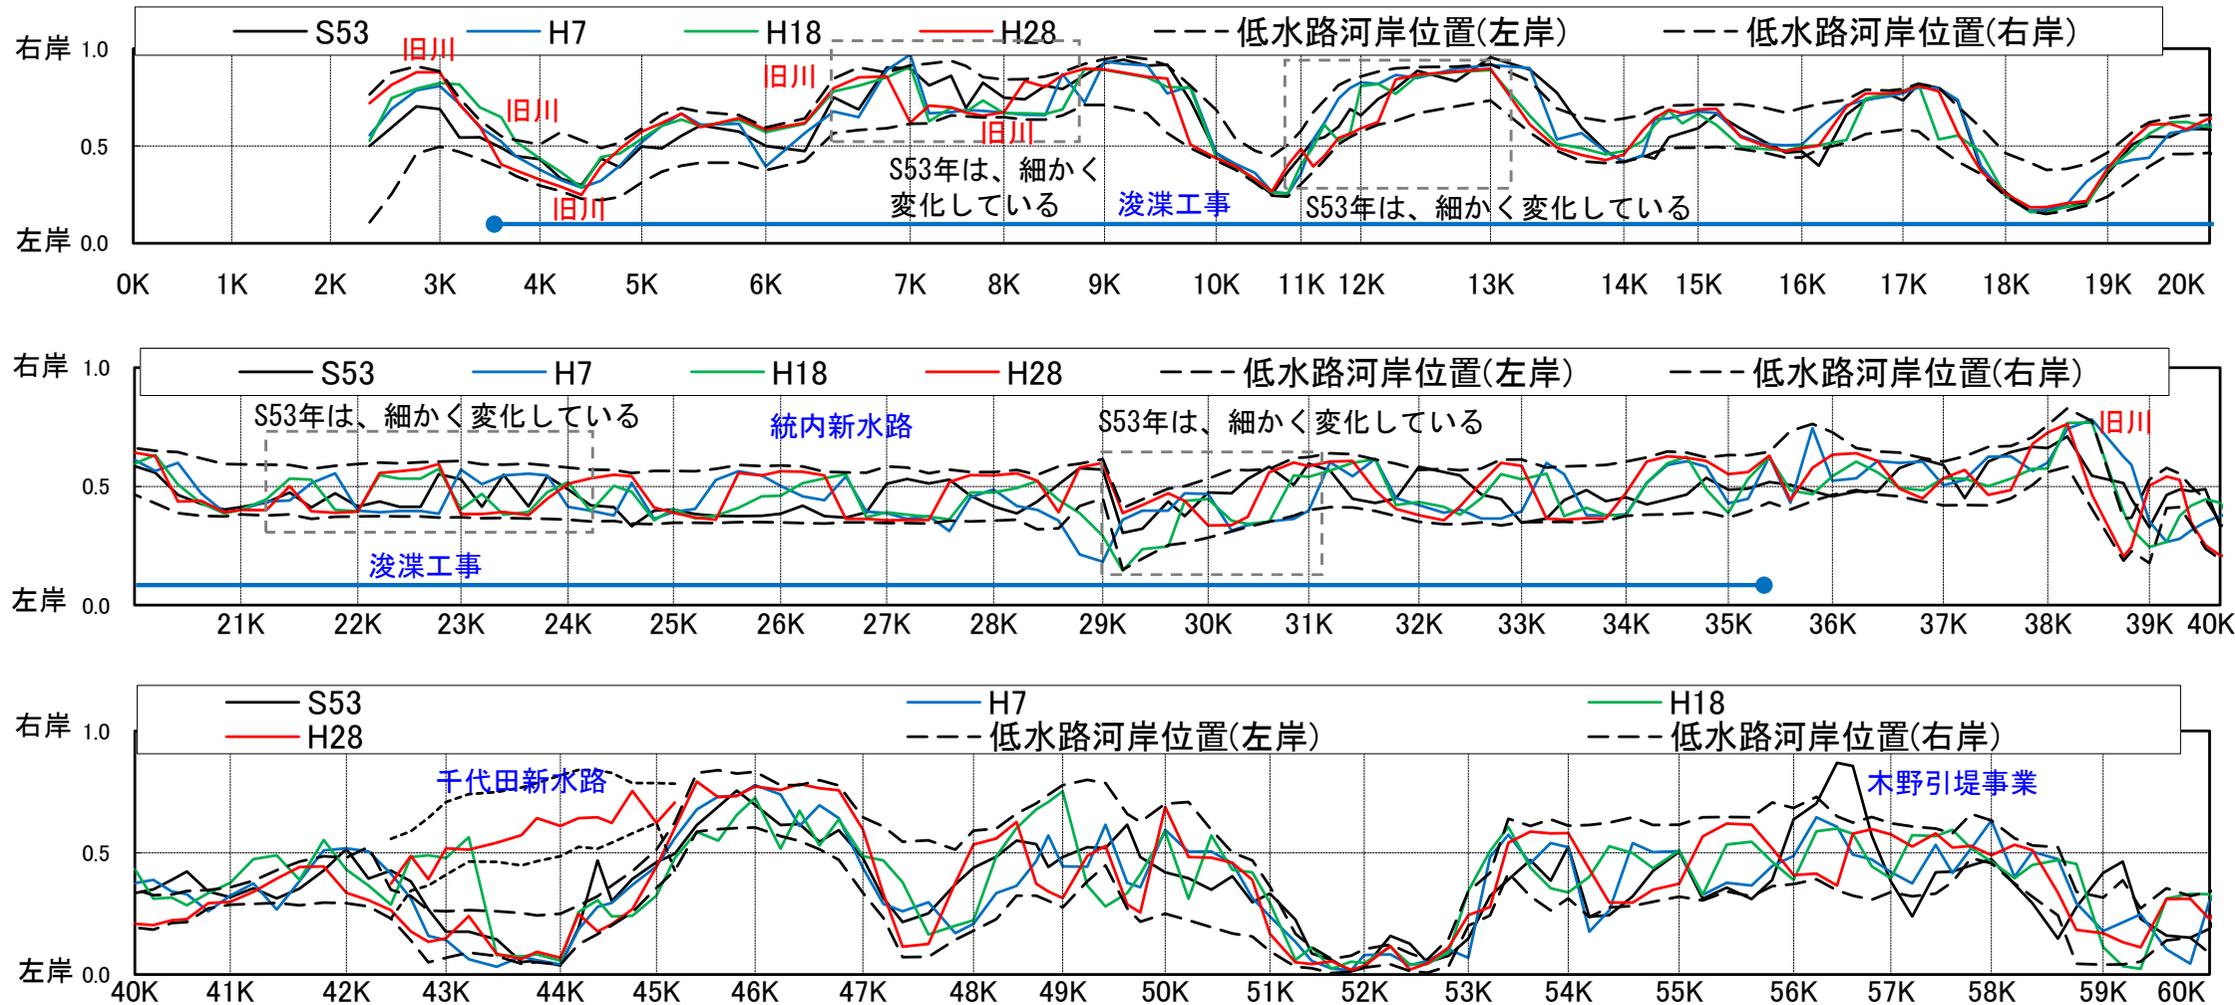
## ■ 河道の最深河床高位置の変化（みお筋の変化）

○ 浚渫工事区間のうちKP5~KP9、KP21~KP24等では、浚渫開始時期のS50年代はみお筋の横断方向の細かい変化がみられるが、S50年代以降は、浚渫に伴い、みお筋の変化が緩やかになっている。みお筋が細かく変化する区間については、砂州形成が多くみられる。

※ 堤々間を0~1とした場合の最深河床高位置、河岸位置を表示

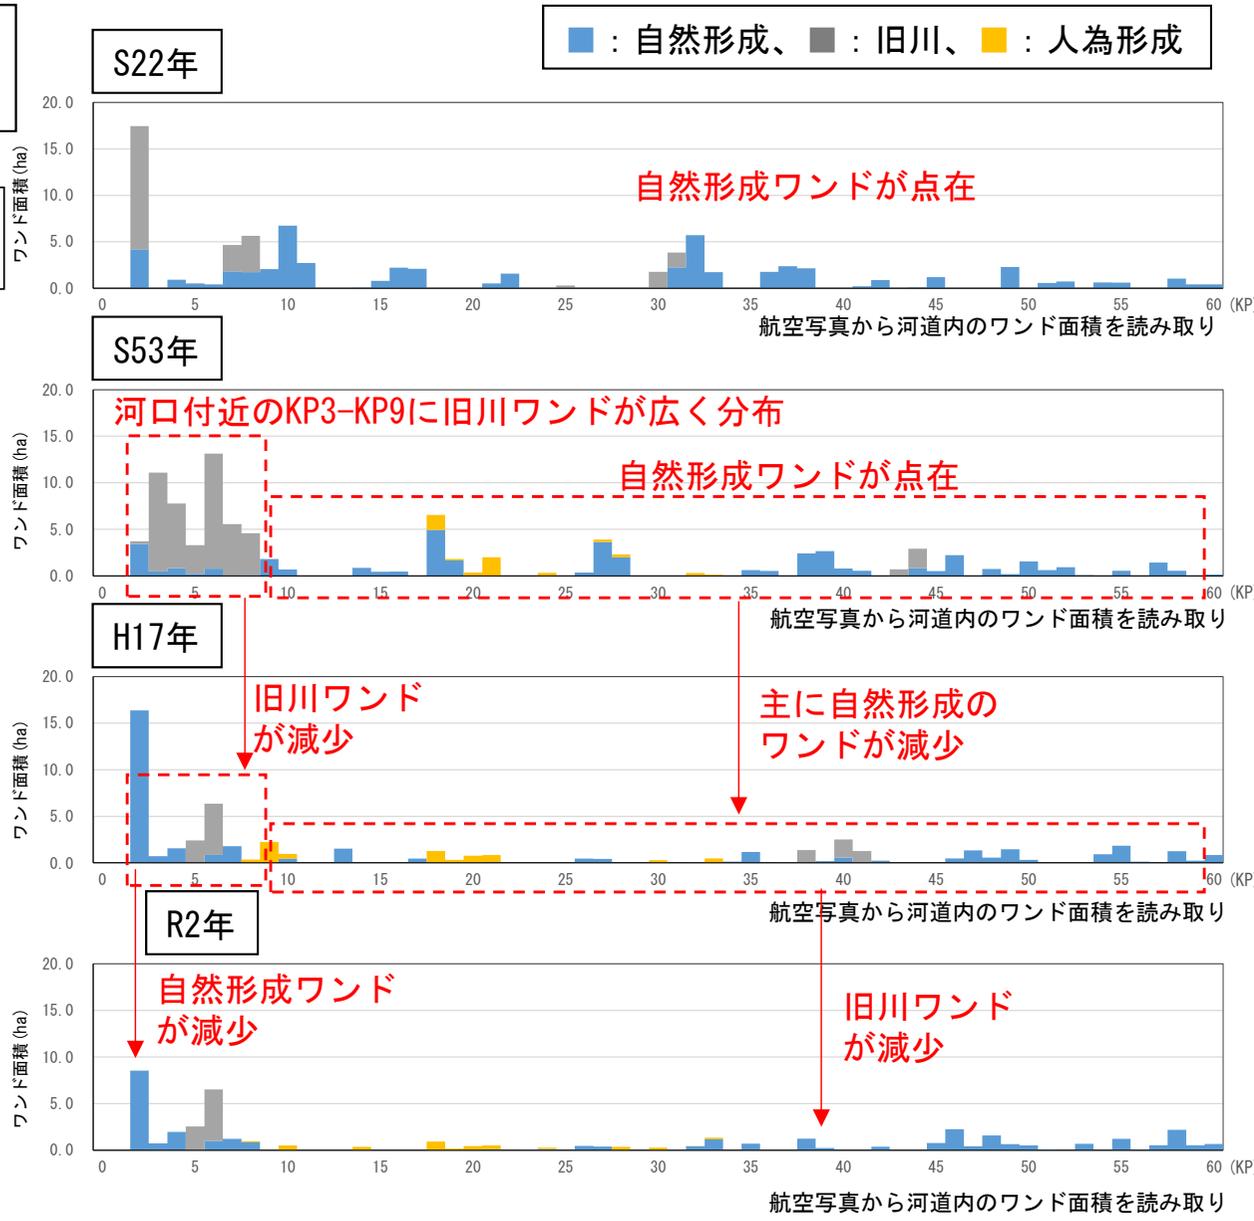
## ■十勝川下流部におけるワンド面積縦断図（1kmごと）

○十勝川の下流部では、河道内（堤々間）におけるワンド面積が、S53年（1978年）の約90haから、R2年（2020年）までに約40haに減少している。  
 ○ワンドは、特に河口付近のKP3-KP9における旧川部分や、砂州下流部への自然形成、樋門吐き口等の人為形成により分布していたが、旧川部分での減少が顕著である。

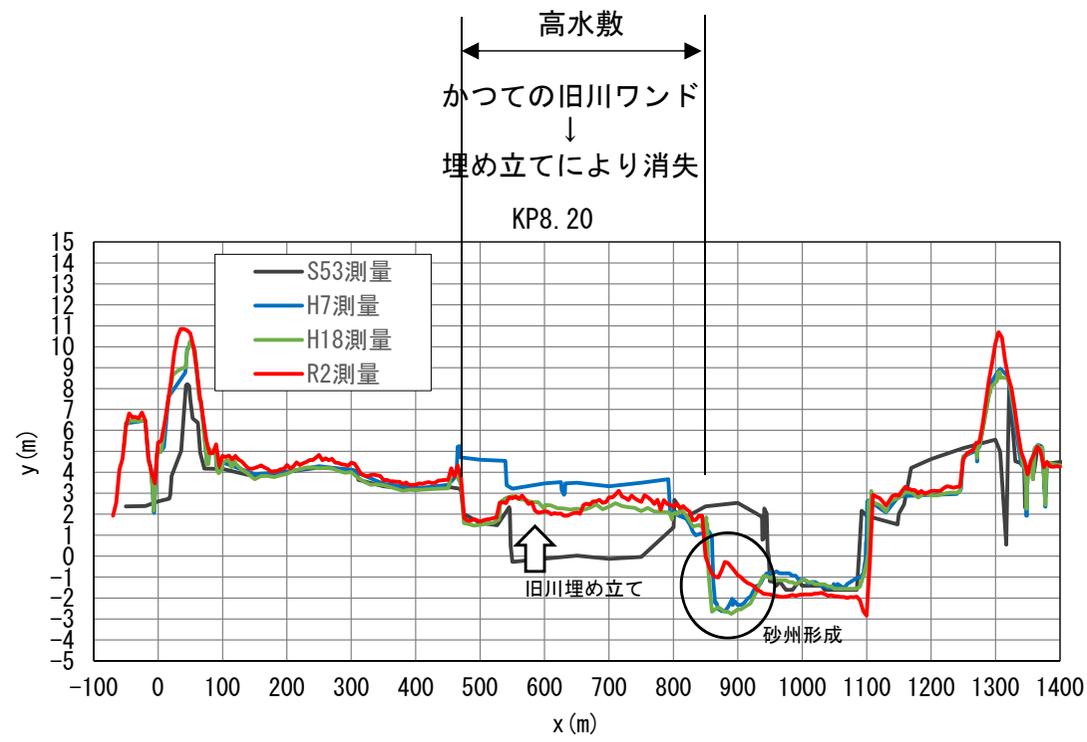
## ■ 横断形状・湿地範囲の変遷

○ ワンドは旧川部分や砂州下流部へ自然形成され、S50年代までの直線化により旧川ワンドが形成され最も面積が大きくなるが、以降は減少している。  
 ○ ワンドの減少は、河川の直線化により寄州が減少したことにより自然形成ワンドが減少したことや、高水敷利用のため旧川ワンドを排泥地とした影響が大きいと考えられる。

- ・ 昭和50年代までに、河道の直線化が実施されている。
- ・ 直線化により旧川がワンドとなり、昭和53年にワンド面積は最も大きくなるが、以降は浚渫土の排泥により面積が減少している。
- ・ また、河道の直線化により、寄州が減少し、それに伴い砂州下流部でのワンドの自然形成も減少していると考えられる。

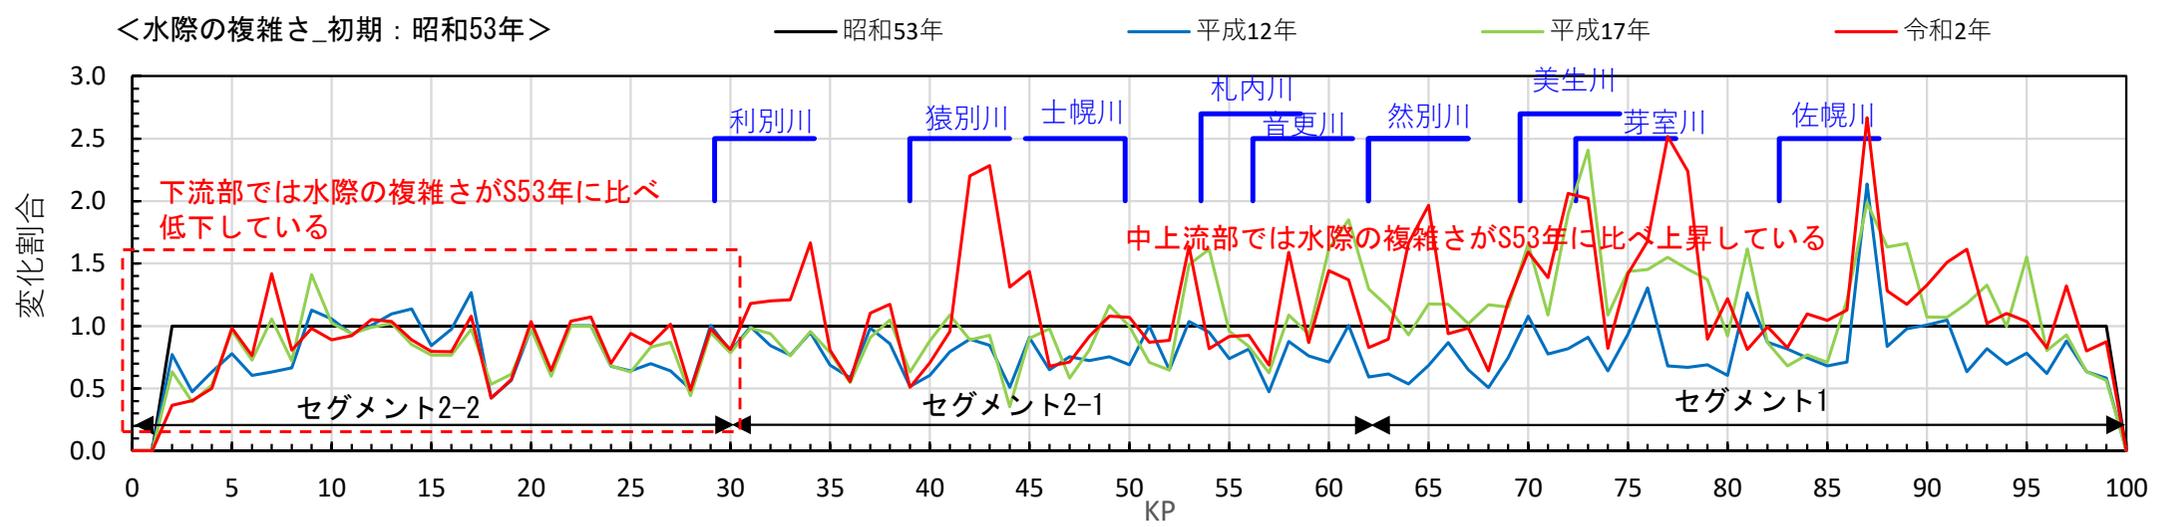
## ■水際の複雑さの状況（S53年からの複雑さの変化）

- 河口からKP35の区間では、S40年代からH10年代にかけて、低水路の浚渫が行われた。
- 浚渫開始時のS50年代と比べ、十勝川下流部では水際の複雑さが低下している。
- なお、中上流部は、S50年代以降、一時的な複雑さの低下はみられるが、現在までに複雑さは上昇している。

※水際の複雑さについて  
 水際線の入り組み具合を示しており、水際線の延長距離／流心部の延長距離により算出する。  
 左右岸の合計値で評価する。  
 水際の複雑さが高い区間は、水際線が複雑に入り組んでおり、浅く緩やかな水際があると考えられる。

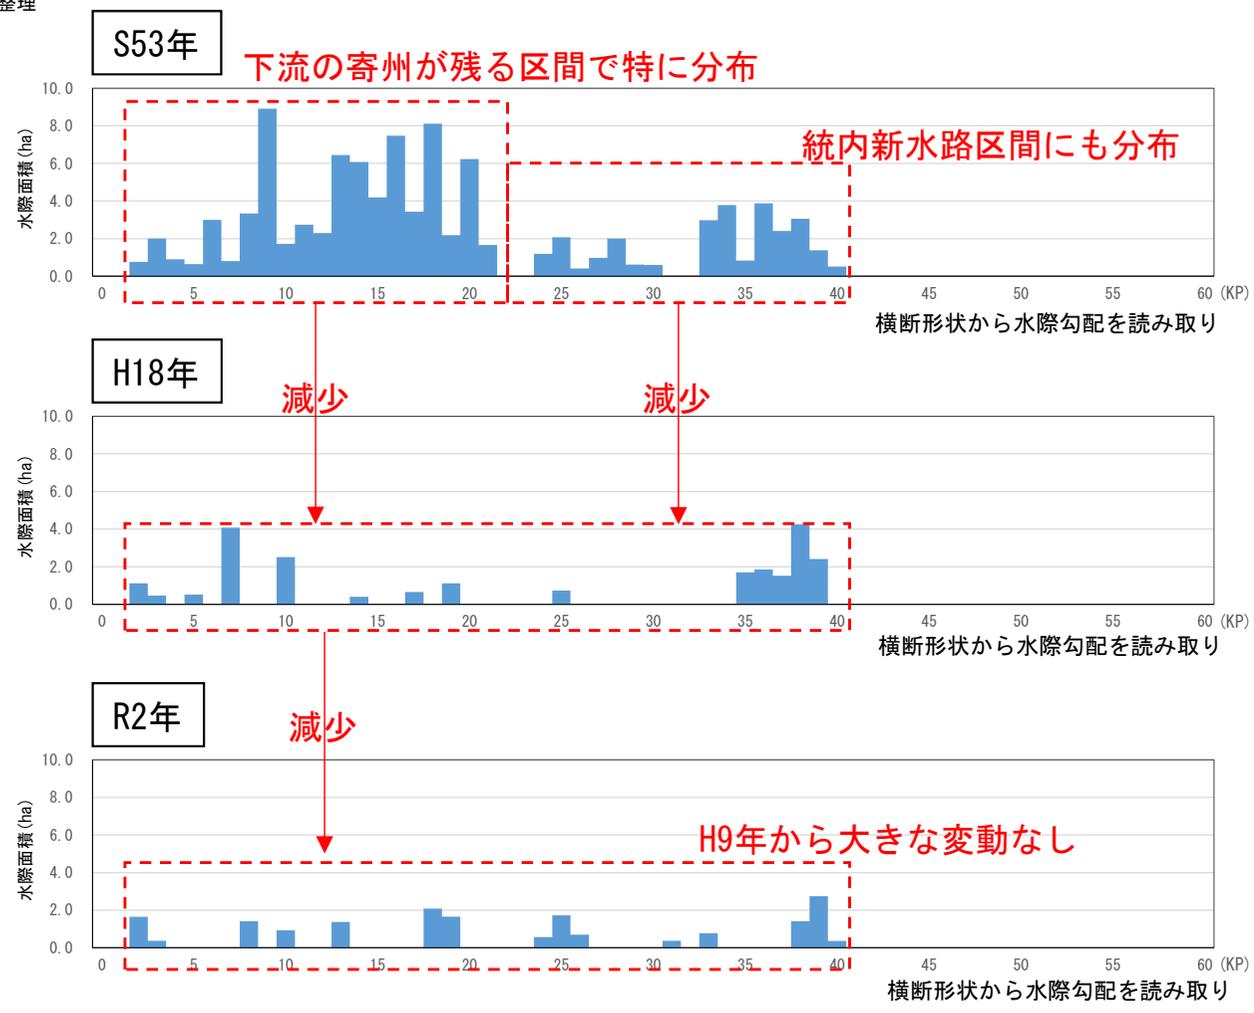
## ■ 十勝川下流部における水際面積縦断面図（1kmごと）

○ 十勝川の下流部では、緩傾斜河岸による水際環境（エコトーン）が、S53年（1978年）の約100haから、R2年（2020年）までに約20haに減少している。  
 ○ 水際環境（エコトーン）は、特に寄州が多かったKP21までに広く分布していたが、下流部全体で減少している。

※水際環境：陸域と水域の境界法面のうち、地盤高が緩やか（河岸勾配1/10以上）に変化する箇所を整理  
 航空写真と横断面図を重ね、水際となる箇所の勾配を測定

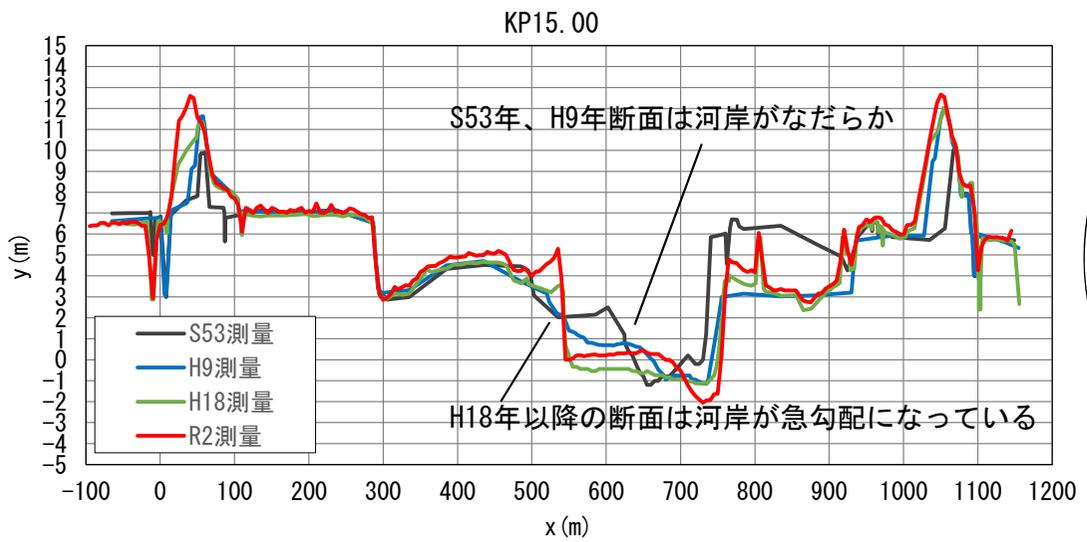
## ■横断形状・水際範囲の変遷

- 多様な水際環境（エコトーン）は寄州などによるなだらかな河岸により形成されるが、直線化や低水路の浚渫により、河岸が急勾配化した。
- S50年頃にみられた水際環境（エコトーン）の減少は、河岸が急勾配化した影響が大きいと考えられる。

・昭和53年は、河岸になだらかに擦り付く河岸形状であった。  
 ・昭和50年代以降の河道整備により、河岸が急勾配化し、低水路と高水敷が明確になり、水域から陸域に連続する水際環境が減少したと考えられる。

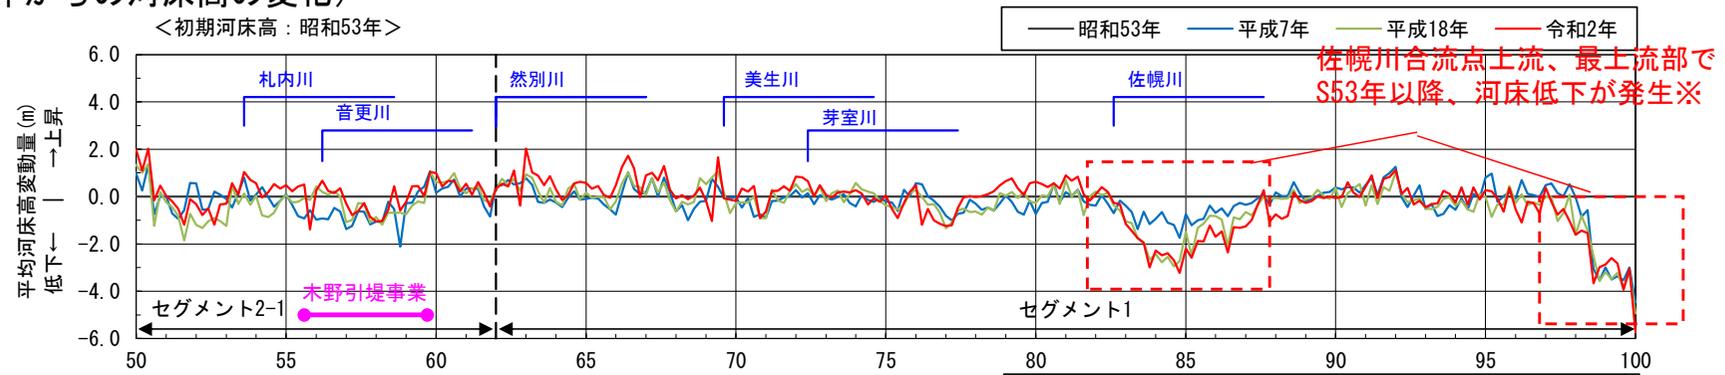
### 平均河床高の変遷

- 十勝川上流部の河床高は、河道安定化対策実施時期のS53年に対し、佐幌川合流点上流や最上流部で河床低下はあるが、他区間は安定している。
- ダムの建設影響については、十勝ダム建設（S59年）以降、平均年最大流量はやや減少しているが、大きな影響はないと考えられる。
- H28年出水では、横断形状に大きな変化は見られなかった。出水による一時的な影響はあったものの生物にも大きな影響は生じなかったと考えられる。

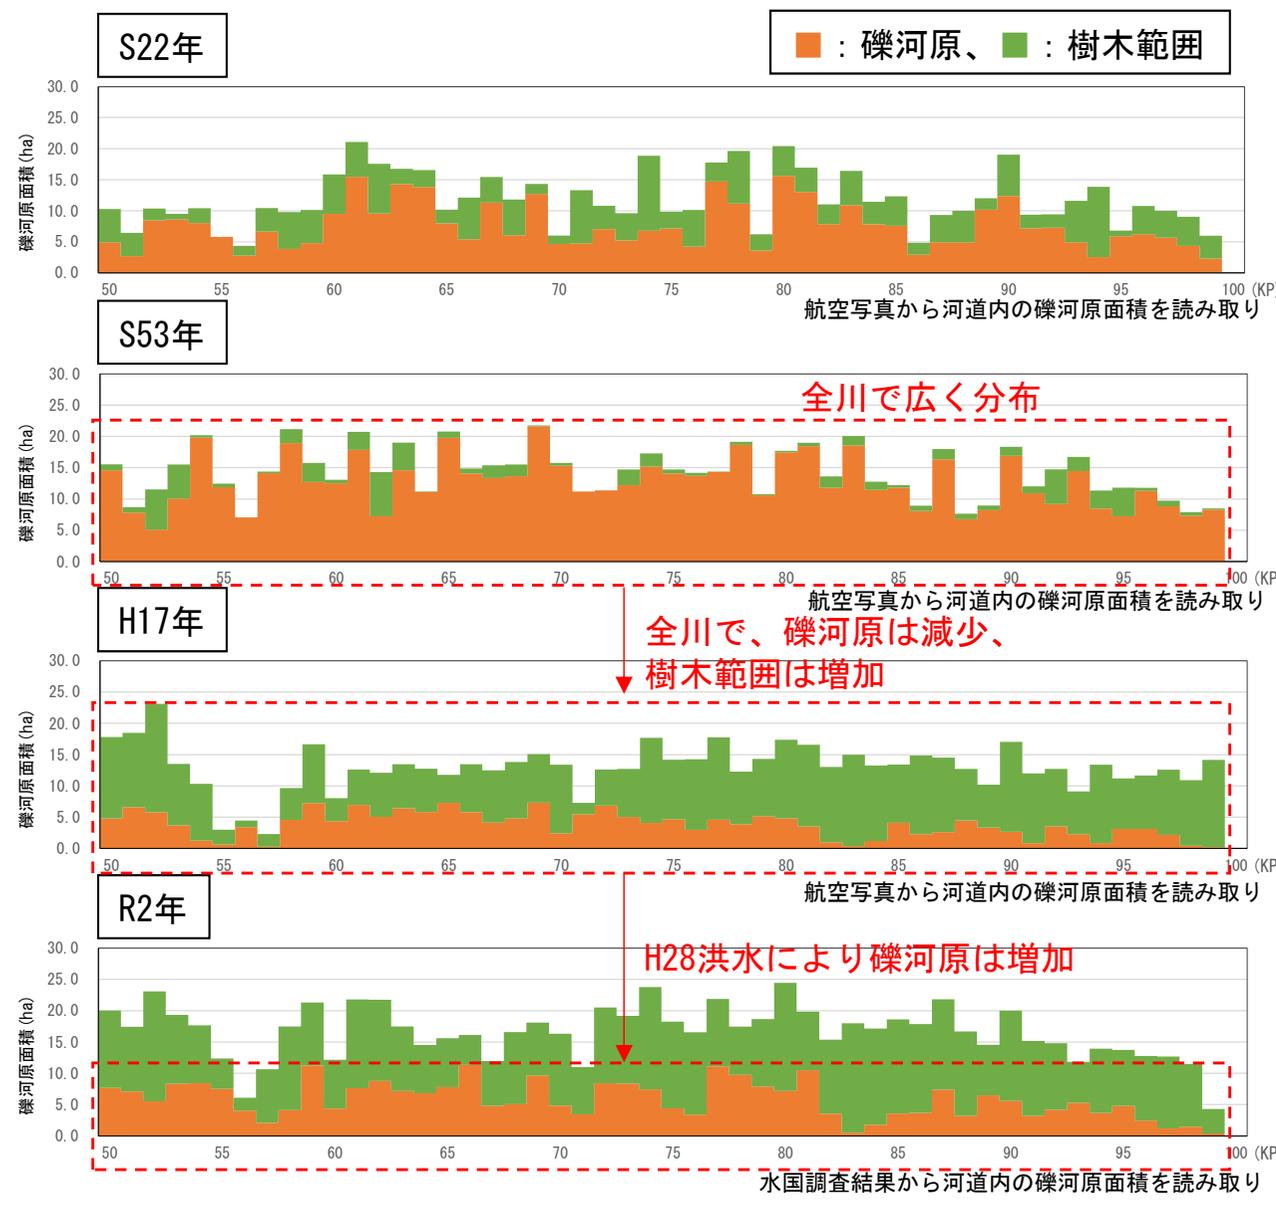
## ■ 十勝川上流部における礫河原面積縦断図（1kmごと）

- 十勝川の上流部では、低水路内における礫河原面積が、S53年（1978年）の約520haから、R2年（2020年）までに約220haに減少している。
- 礫河原はS50年代に最も面積が大きくなり、上流部で全川の的に広く分布していた。
- S50年代以降は礫河原面積は減少し、樹木範囲が増大している。

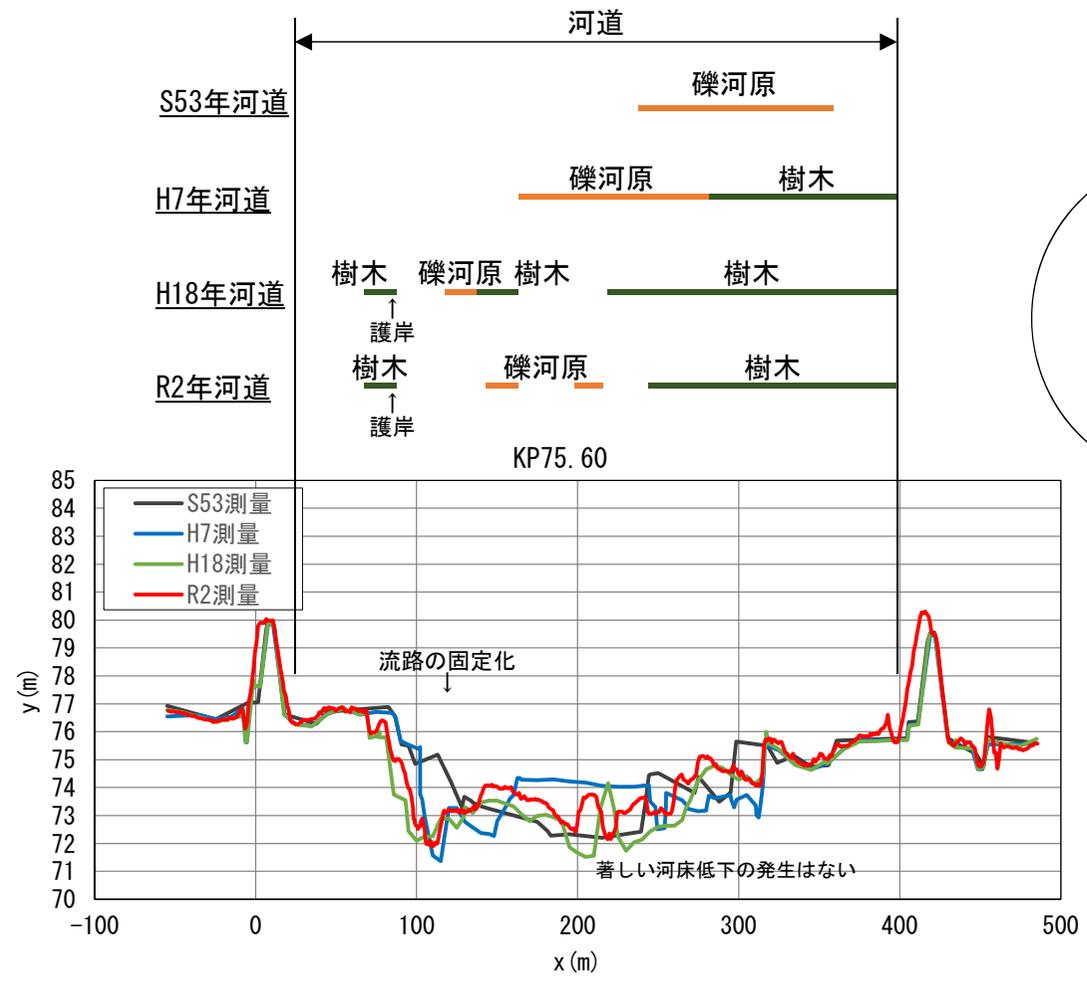
## ■横断形状・礫河原範囲の変遷

- 礫河原は上流部で全川的にみられ、築堤後のS50年代に最も範囲が広がった。これ以降は出水による一時的な面積増加はあるが、減少傾向にある。
- 礫河原の減少は、S50年代以降に河道安定化対策（水制工・低水護岸工の設置）による流路の固定化等により、攪乱範囲が減少し、礫河原の樹林化が進行した影響が大きいと考えられる。

・ 昭和50年代以降の河道安定化対策以降も、著しい河床低下の発生はない。  
 ・ しかし、流路の固定化により、攪乱範囲が減少し、樹木範囲が増大、礫河原が減少している。

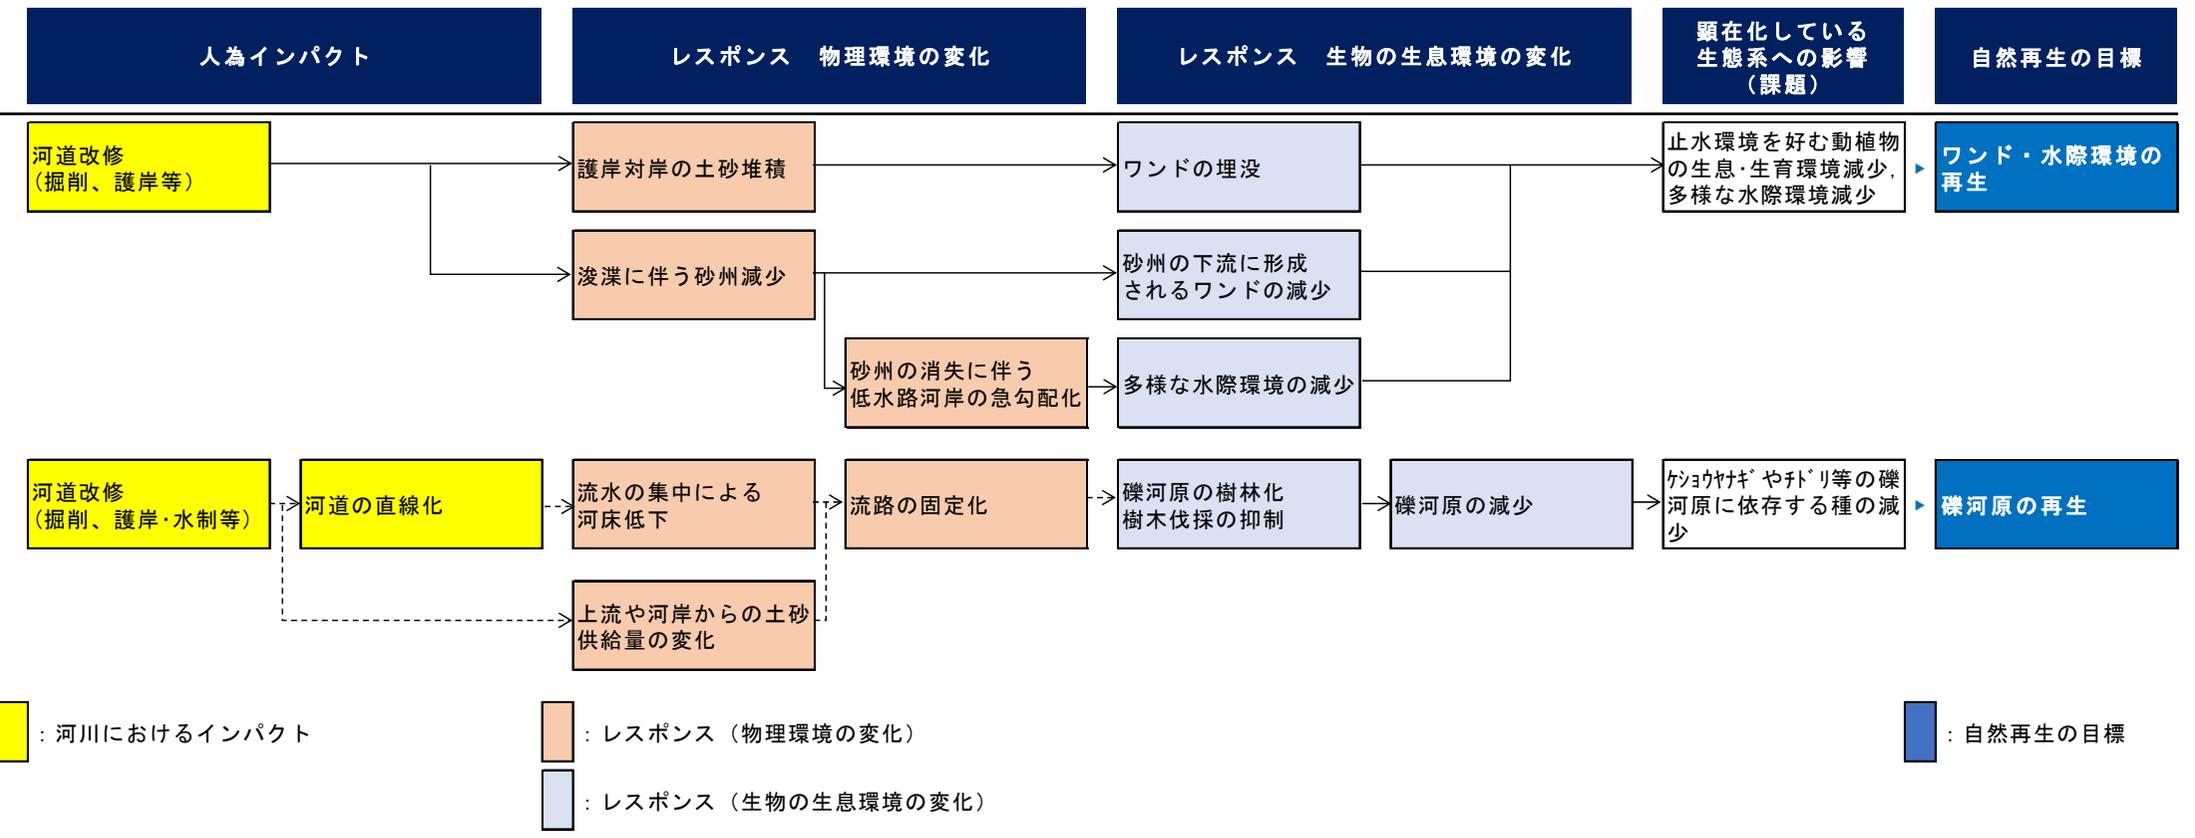
## ■ 利別川 インパクト-レスポンスフロー図

○ 利別川は、ワンド・水際環境、礫河原の減少がみられており、減少に関する要因分析として、インパクト-レスポンスのフロー図を整理した。  
 ○ 具体の分析は、次頁以降に示す。

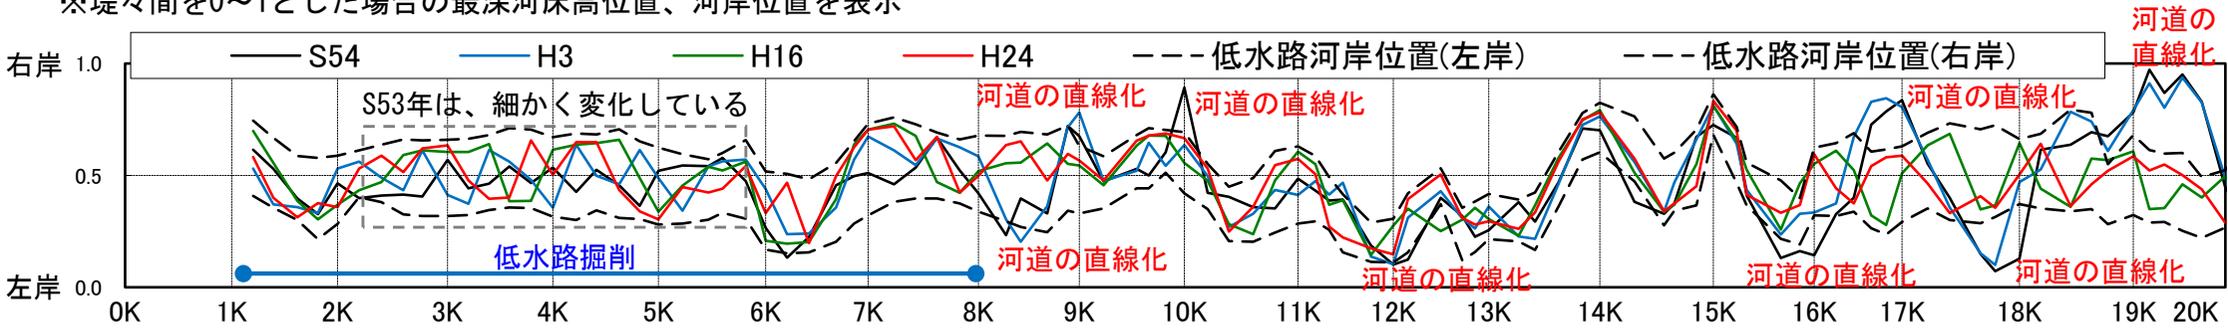
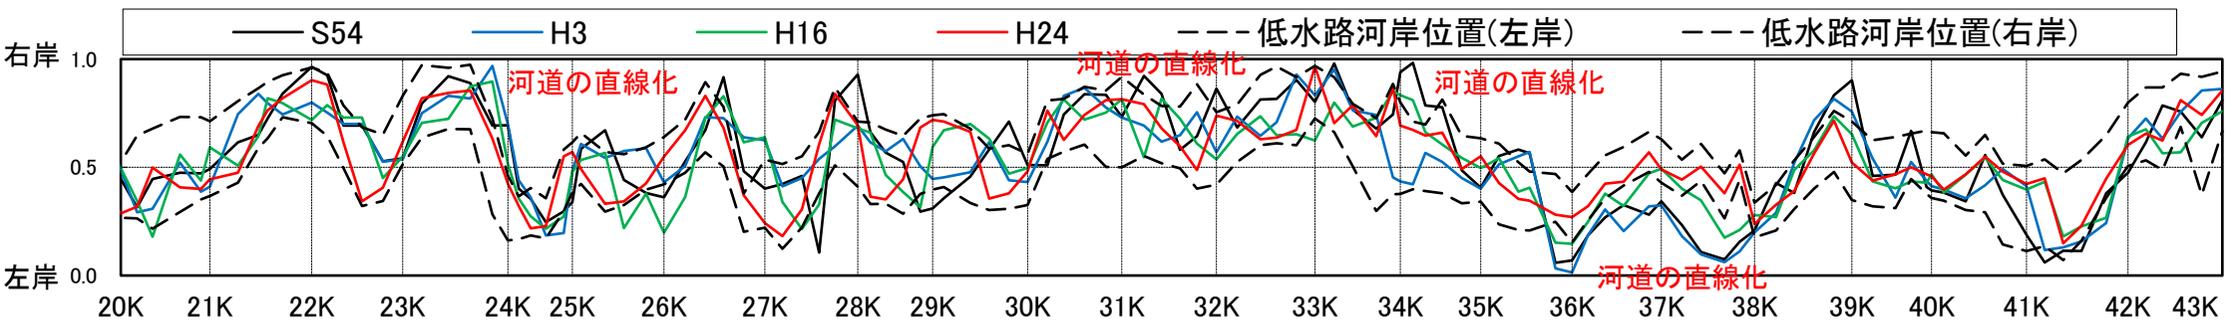
## ■ 河道の最深河床高位置の変化（みお筋の変化）

○ 低水路掘削区間のうちKP3~KP6や河道の直線化が実施された区間では、低水路掘削開始時期のS50年代はみお筋の横断方向の細かい変化がみられるが、S50年代以降は、低水路掘削に伴い、みお筋の変化が緩やかになっている。みお筋が細かく変化する区間については、砂州形成が多くみられる。

※ 堤々間を0~1とした場合の最深河床高位置、河岸位置を表示

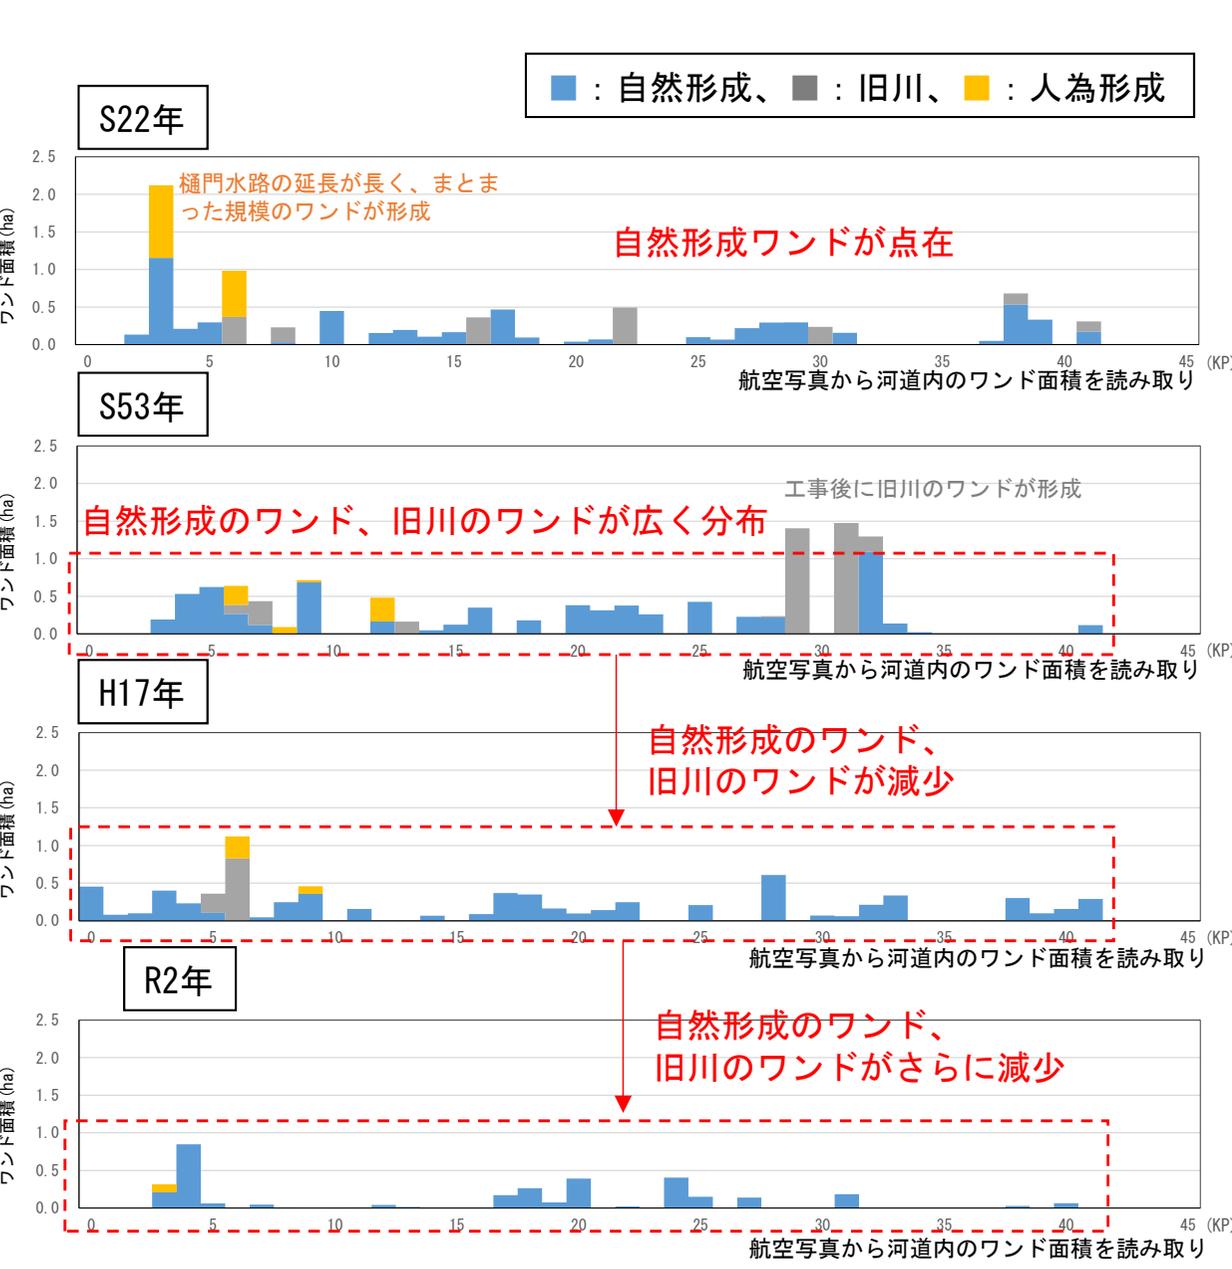
## ■ 利別川におけるワンド面積縦断図（1kmごと）

○ 利別川では、河道内（堤々間）におけるワンド面積が、S53年（1978年）の約11haから、R2年（2020年）までに約3haに減少している。  
 ○ ワンドは、旧川部分や砂州下流部での自然形成により全川の広く分布していたが、自然形成ワンドを一部残す程度に減少している。
