## 資料2

# インパクト・レスポンスについて

十勝川水系自然再生検討会（第2回） 令和5年6月15日

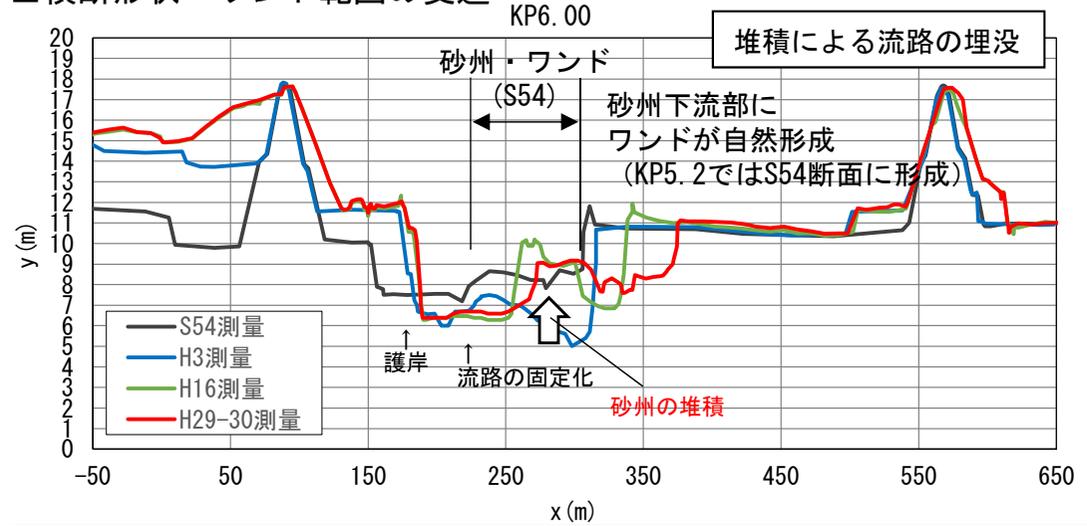
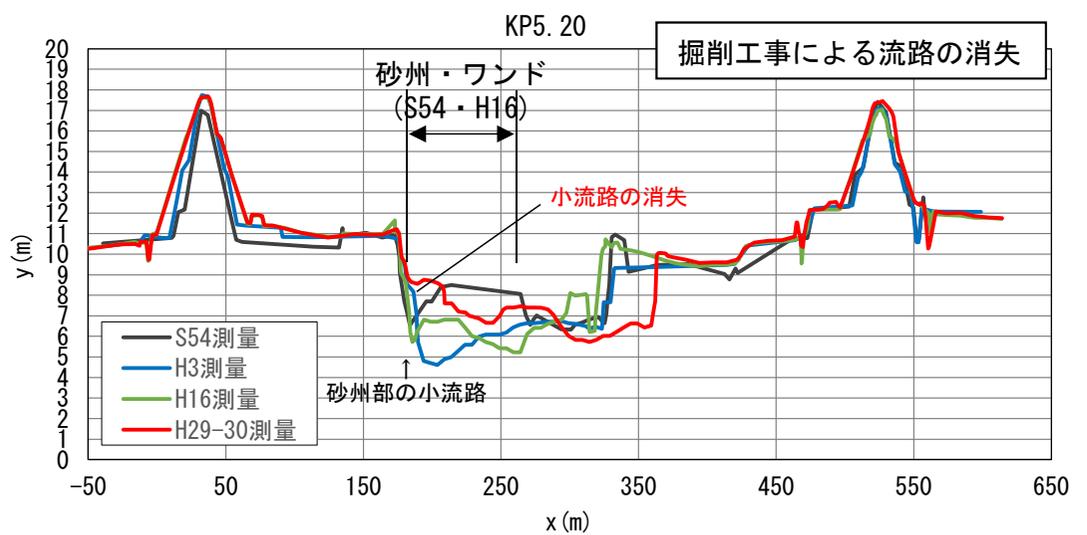
## ■ 横断形状・ワンド範囲の変遷

○ ワンドは、主に砂州下流部で自然形成され、S53年に砂州下流部の自然形成ワンドにより、最も範囲が広がるが、以降は減少している。  
 ○ ワンドの減少に関しては、低水路の掘削や低水護岸工設置により流路が固定化し、流路対岸の砂州が堆積し砂州部の小流路が埋没しことと、樹林化した砂州の掘削に伴い、砂州部の小流路が消失したこと等の影響が大きいと考えられる。

- 昭和54年は、砂州下流部の自然形成ワンドが多く分布していた。
- 低水路の掘削や低水護岸工設置により流路が固定化し、流路対岸の砂州が堆積し、砂州部の小流路が減少したと考えられる。

- 樹林化した砂州の掘削に伴い、砂州部の小流路が消失したと考えられる。

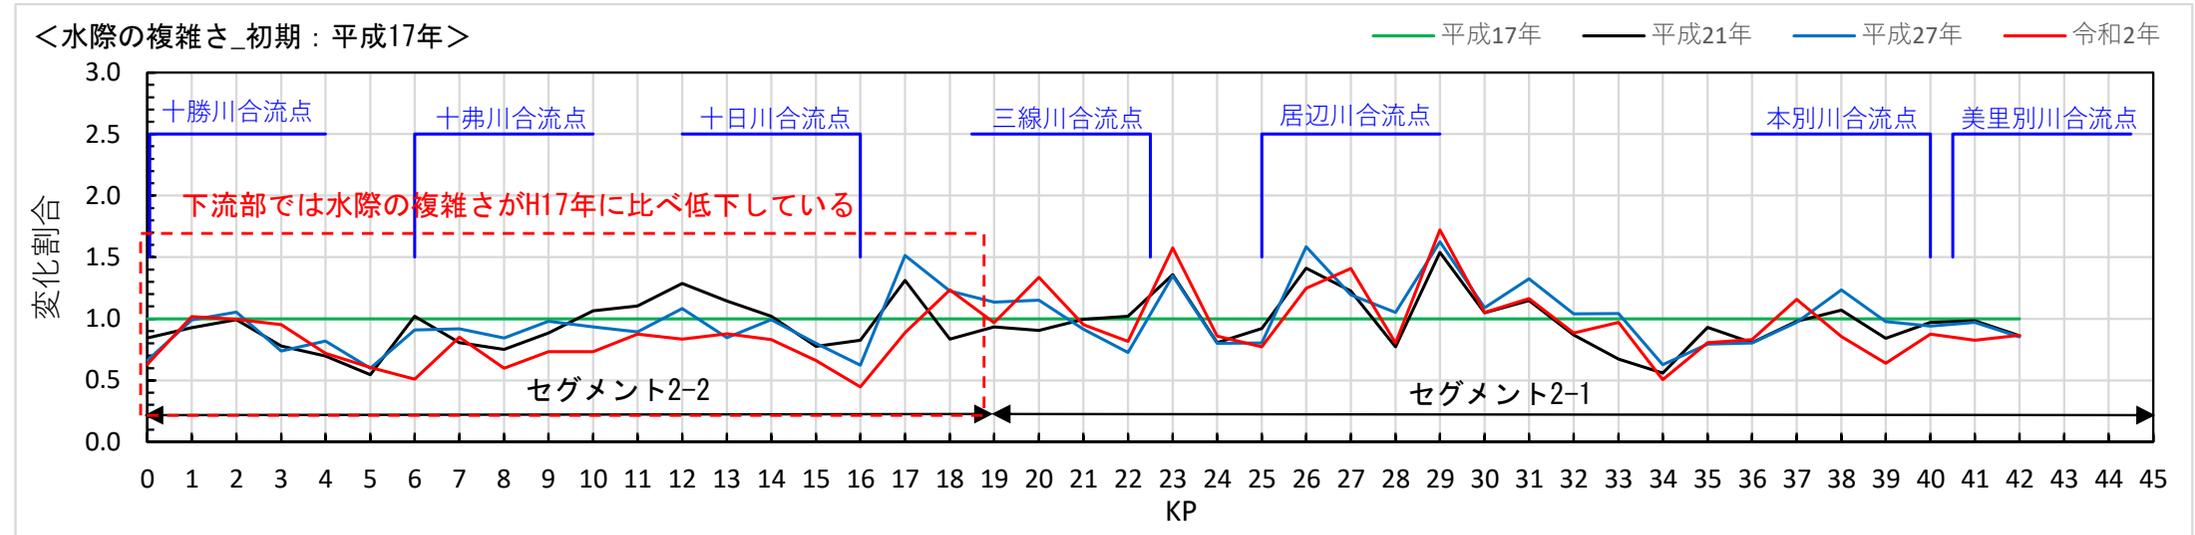
## ■水際の複雑さの状況（H17年からの複雑さの変化）

- 利別川では、S50年代からH10年代にかけて、低水路の掘削や低水護岸が設置された。
- 上記工事完了後のH17年と比べ、利別川下流部では水際の複雑さが低下している。

※水際の複雑さについて  
 水際線の入り組み具合を示しており、水際線の延長距離／流心部の延長距離により算出する。  
 左右岸の合計値で評価する。  
 水際の複雑さが高い区間は、水際線が複雑に入り組んでおり、浅く緩やかな水際があると考えられる。

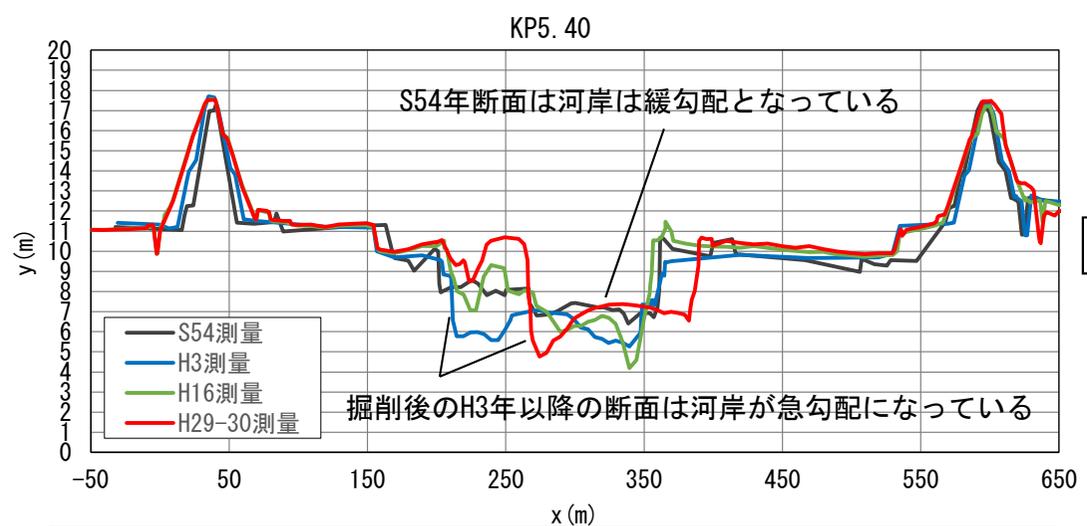
## ■横断形状・水際範囲の変遷

- 多様な水際環境（エコトーン）は寄州などによるなだらかな河岸により形成されるが、直線化や低水路の浚渫により、河岸が急勾配化した。
- 河岸の急勾配化が水際環境（エコトーン）減少の原因と考えられる。

- ・昭和54年は、河岸になだらかに擦り付く河岸形状であった。
- ・昭和50年代以降の河道整備により、河岸が急勾配化し、低水路と高水敷が明確になり、水域から陸域に連続する水際環境が減少したと考えられる。

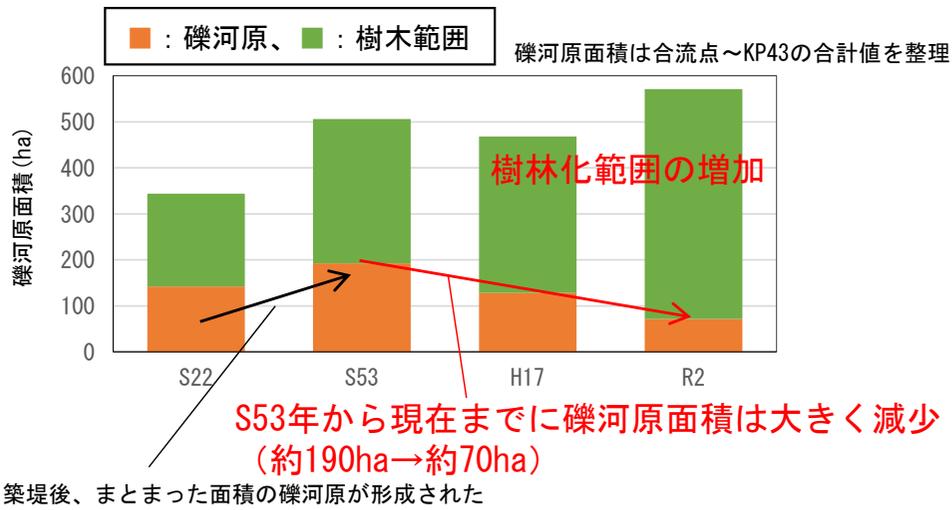
## ■ 利別川における礫河原面積の変遷

- 利別川では、低水路内における礫河原面積が、S53年（1978年）の約190haから、R2年（2020年）までに約70haに減少している。
- 礫河原はS53年に最も面積が大きくなり、利別川全川の的に広く分布していた。
- S53年以降は礫河原面積は減少し、樹木範囲が増大している。

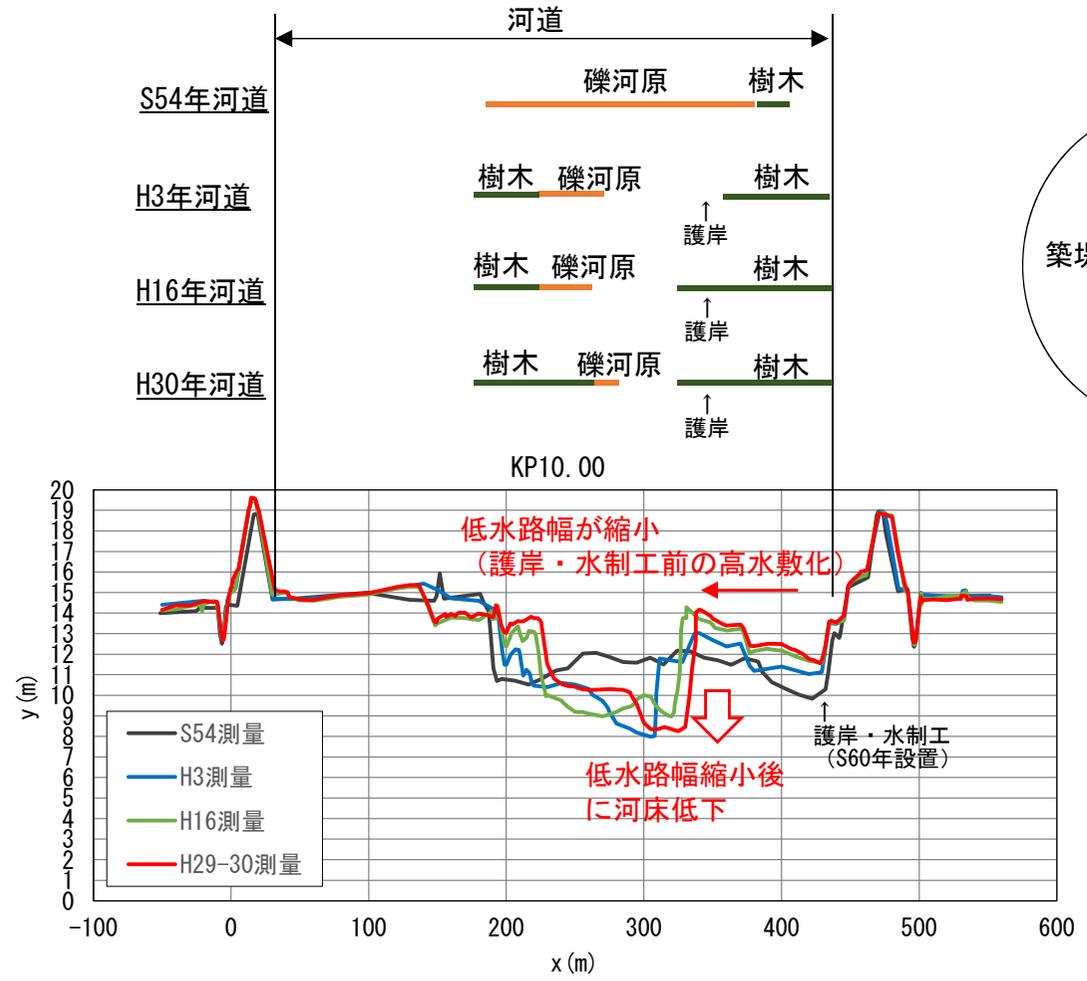
## ■ 河床低下の状況（横断変遷）

- 礫河原の減少に関しては、S40年代以降の低水護岸工・水制工の設置により、低水路幅が縮小して流路が固定化した。
- 流水の集中により河床低下が発生して攪乱範囲が狭くなり、礫河原の樹林化が進行したこと等が考えられる。
- H28年出水による河道変化は、以前の河道変化程度であった。

・昭和40年代以降の低水路護岸・水制工の設置により、土砂堆積・低水路幅が縮小し、これにより流路が固定化し、河床低下が発生したと考えられる。

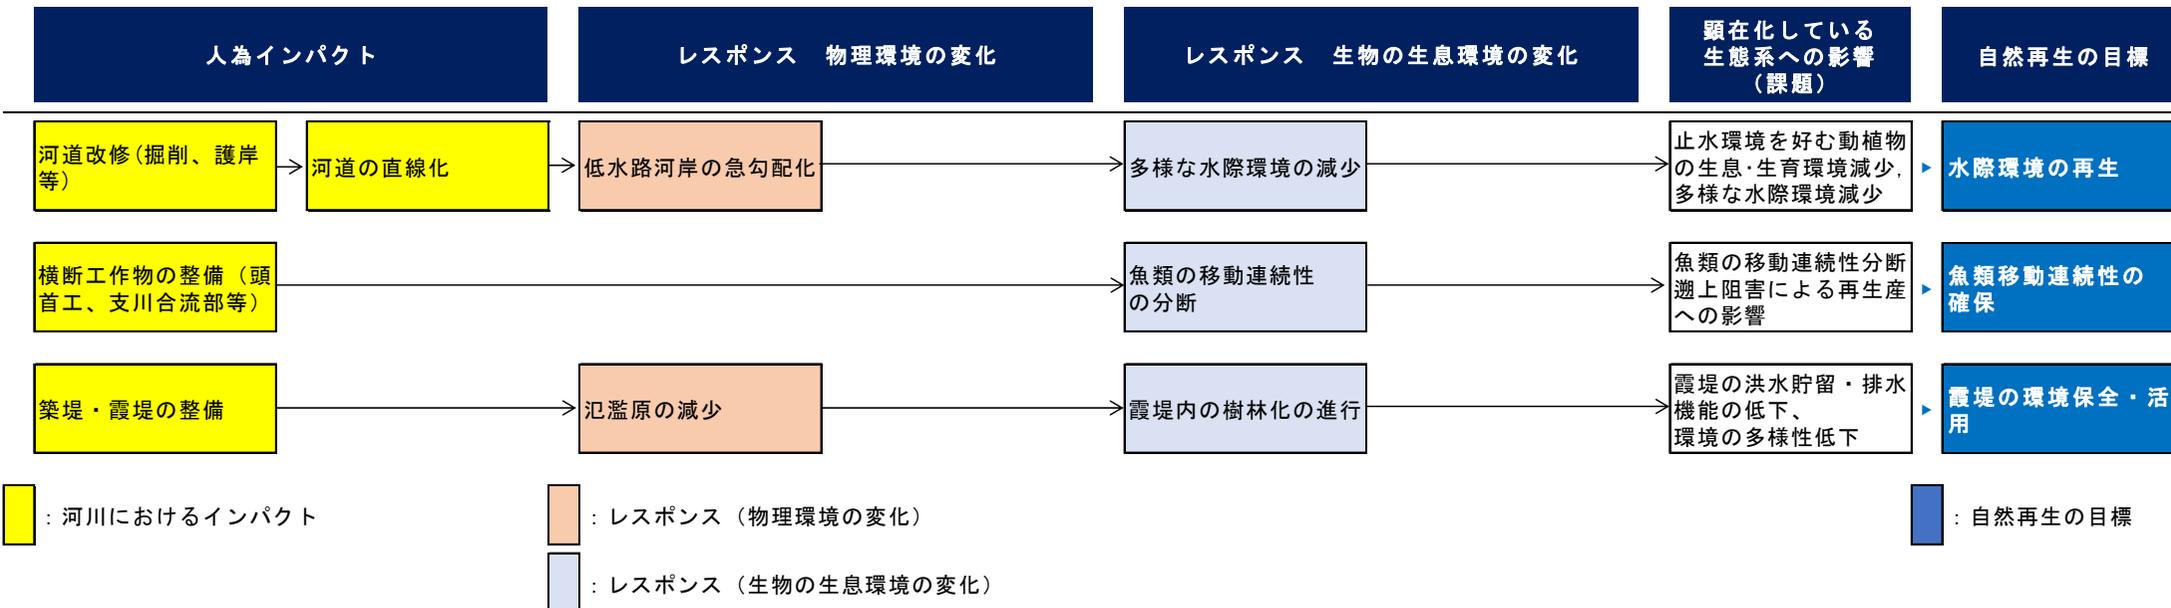
### ■ 音更川 インパクト-レスポンスフロー図

- 音更川は、水際環境の減少がみられており、減少に関する要因分析として、インパクト-レスポンスのフロー図を整理した。
- 具体の分析は、次頁以降に示す。

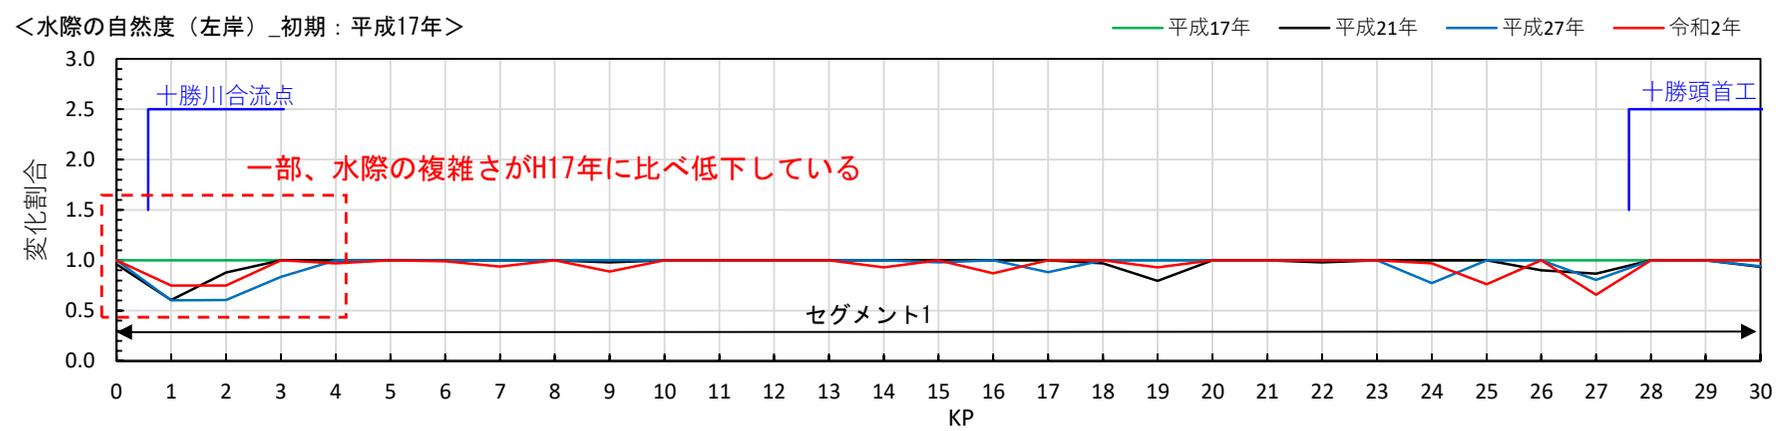
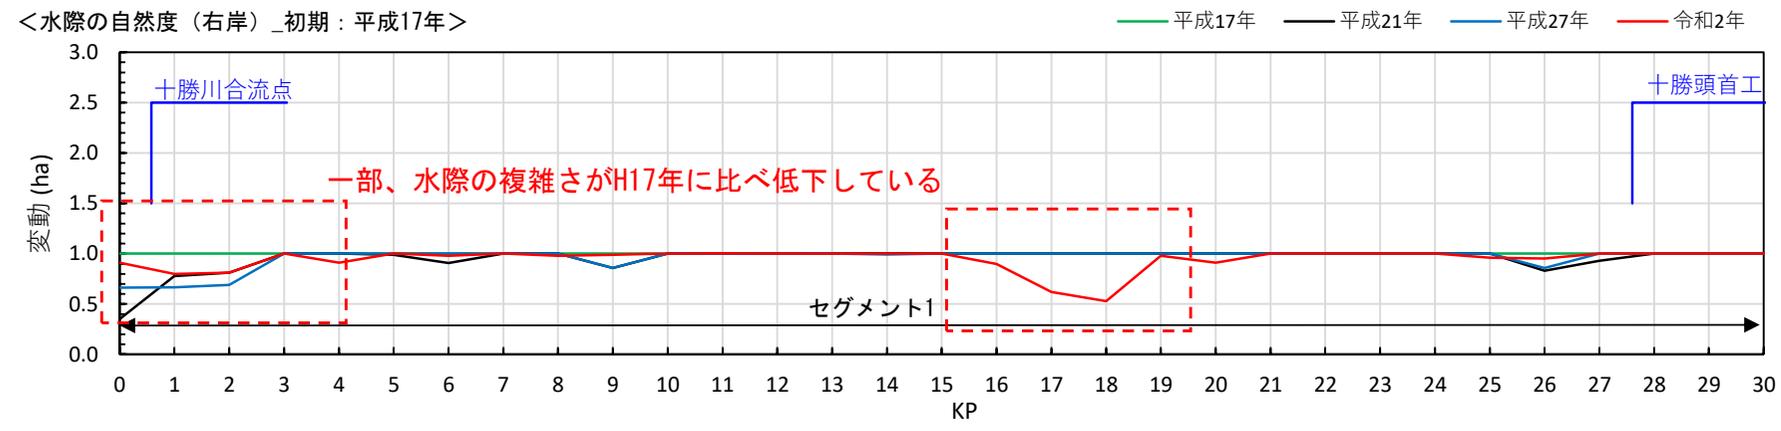
## ■水際の自然度の状況（H17年からの自然度の変化）

- 音更川では、S40年代からH10年代にかけて、低水路の掘削や低水護岸が設置された。
- 上記工事完了後のH17年と比べ、音更川の十勝川合流点付近やKP18付近の右岸では水際の自然度が低下している。

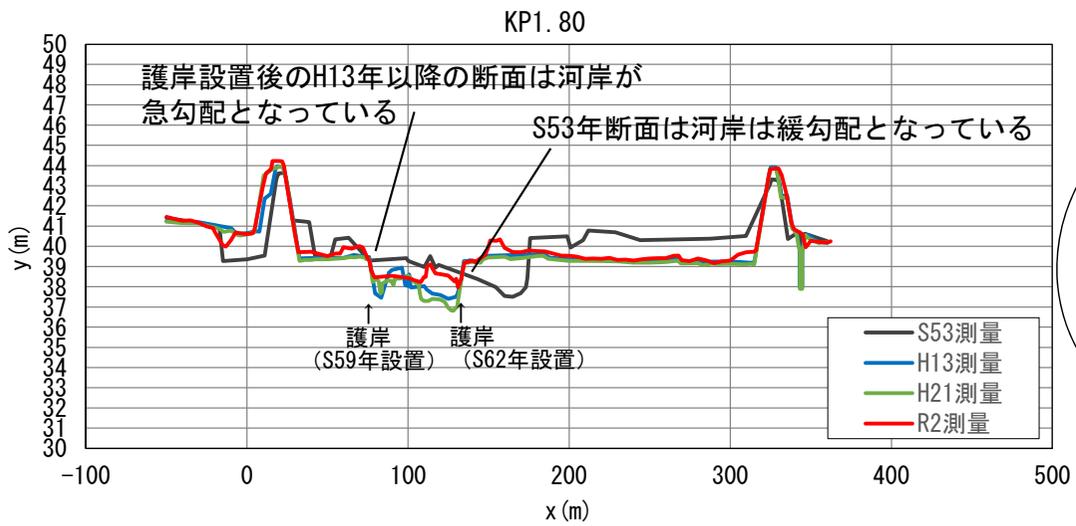
## ■ 横断形状・水際範囲の変遷

- 多様な水際環境（エコトーン）は寄州などによるなだらかな河岸により形成されるが、直線化や低水護岸の設置により、河岸が急勾配化した。
- 河岸の急勾配化が水際環境（エコトーン）減少の原因と考えられる。

・ 昭和53年は、河岸になだらかに擦り付く緩勾配の河岸形状であった。

・ 昭和40年代以降の河道整備により、河岸が急勾配化し、低水路と高水敷が明確になり、水域から陸域に連続する水際環境が減少したと考えられる。

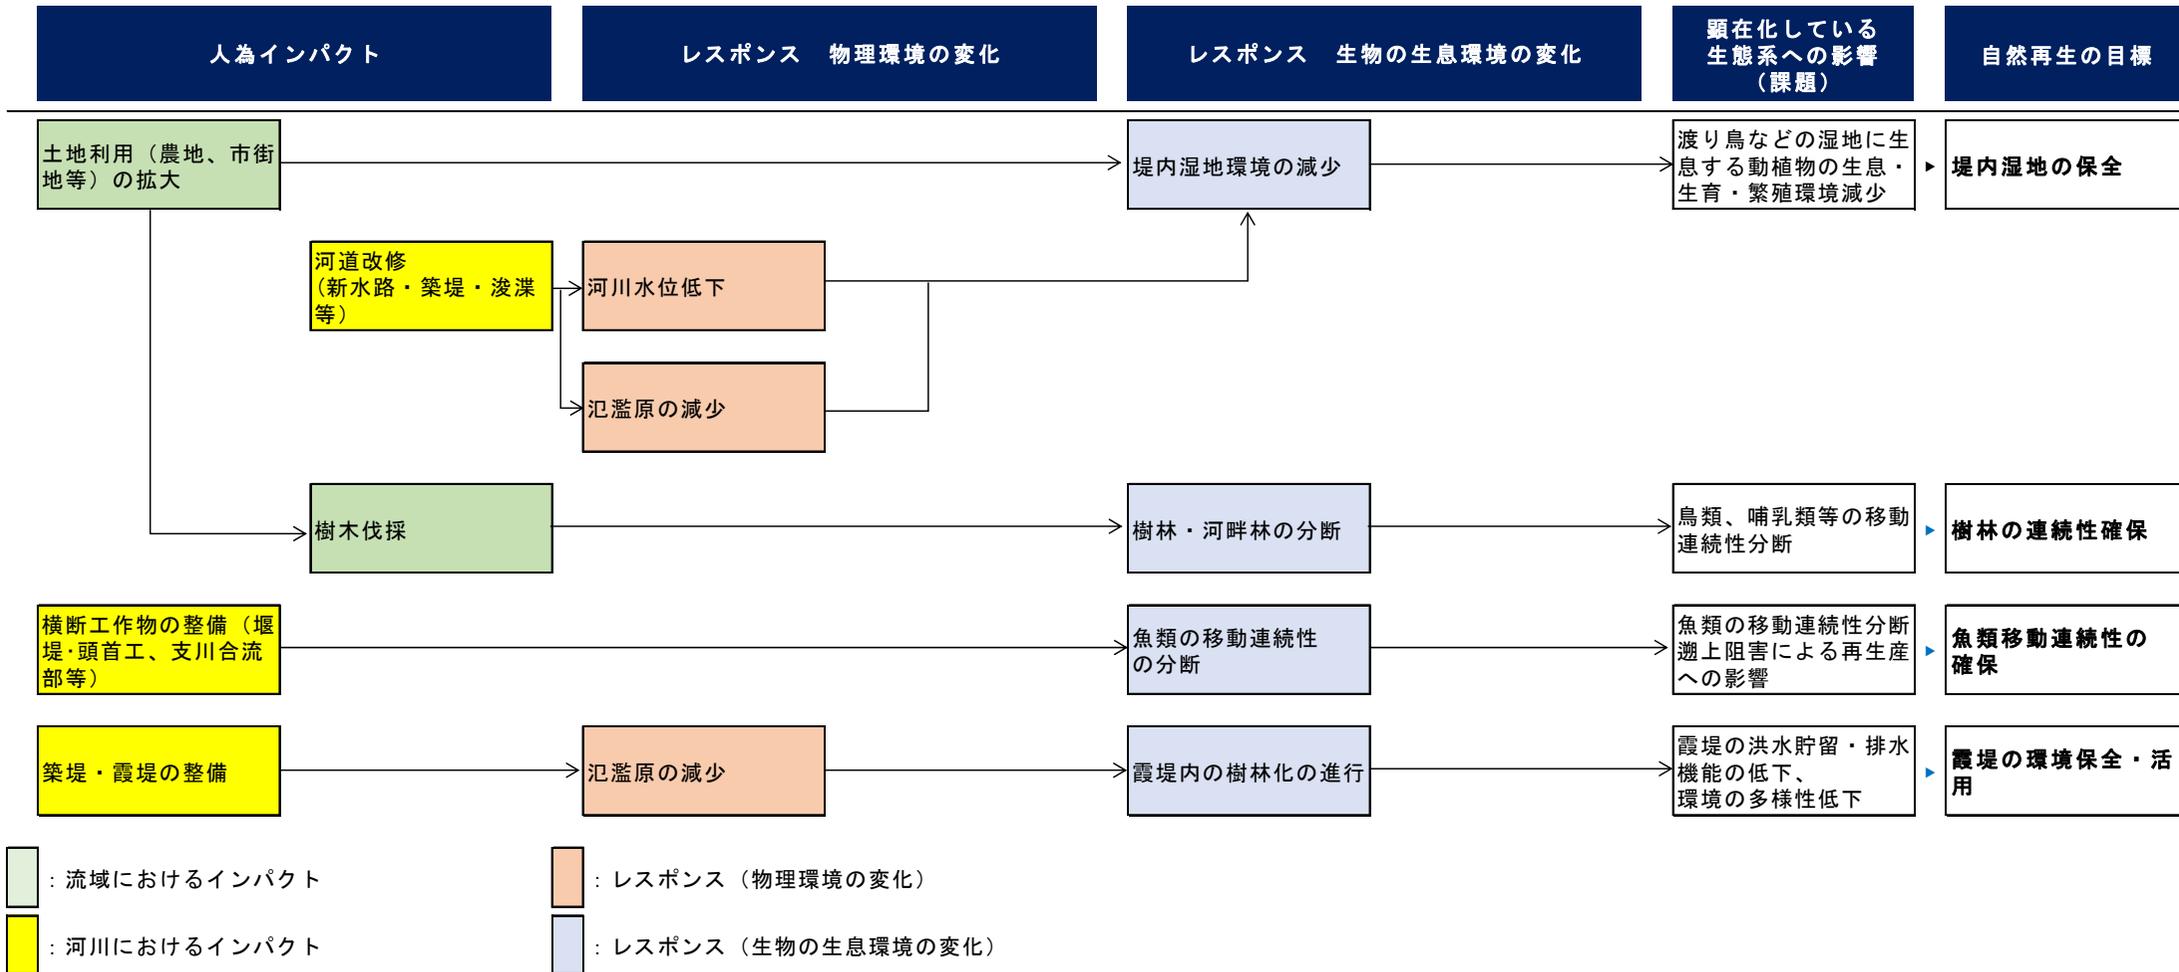
### ■十勝川流域 インパクト-レスポンスフロー図

- 流域の環境は、河川外で形成する湿地環境に着目し、減少に至った要因分析として、インパクト-レスポンスのフロー図を整理した。  
○ また、流域の変遷等についても整理した。

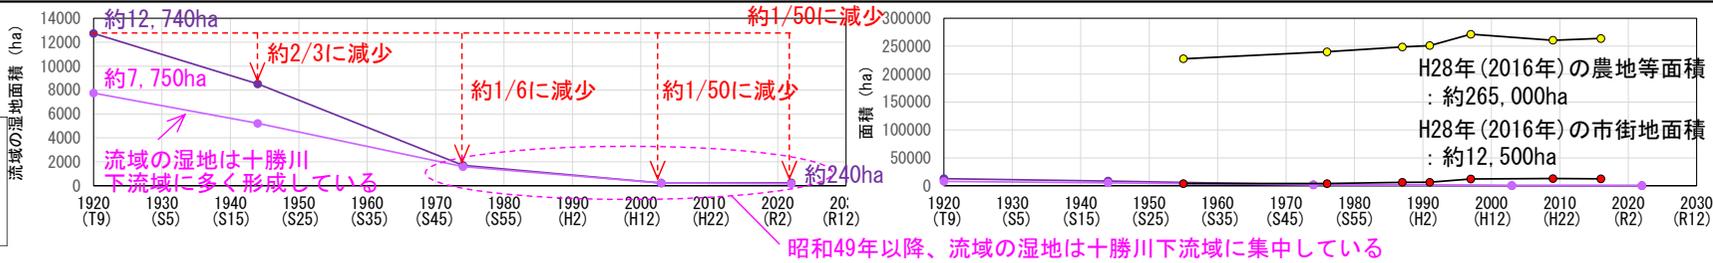
## ■十勝川流域の湿地面積の変遷

- 流域の湿地環境は、十勝川本川の下流域にまとまって形成、また中上流域でも支流の沿川に点在して形成されていた。
- 明治以降の開拓(土地利用、河道改修)により、T9年に約12,740haあった湿地面積は、S19年に2/3、S49年に1/6、H15年及び現在は1/50までに減少した。

※地形図から流域の湿地面積を読み取り

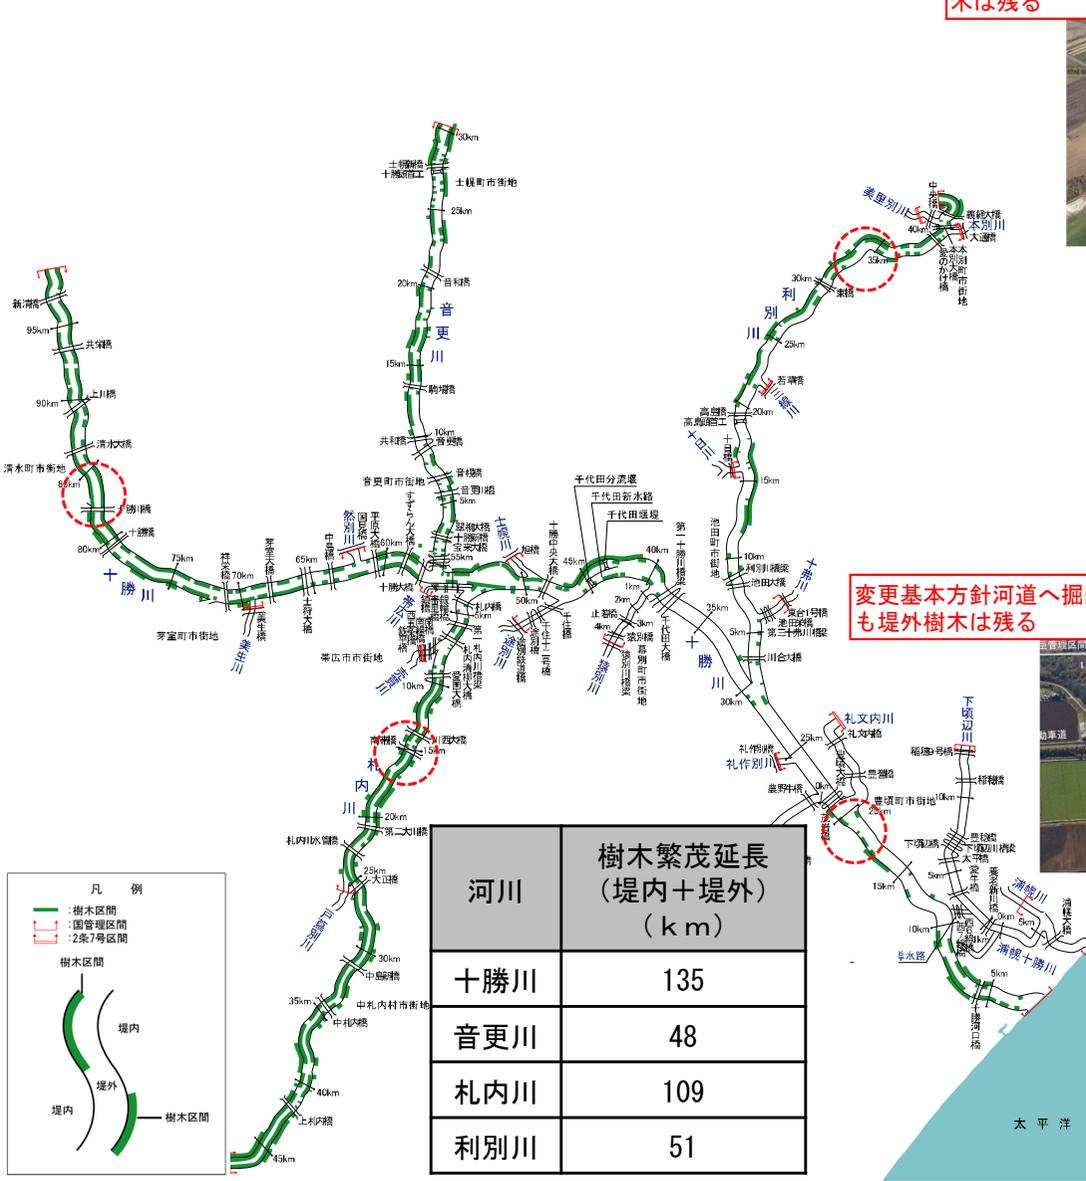
### 現行基本方針断面における樹木繁茂箇所

- 現行基本方針断面と変更基本方針断面における堤内・堤外地の樹木繁茂箇所を整理した。
- 現行基本方針断面から変更基本方針断面にすることで、樹木繁茂延長は減少するが、十勝川水系全体では約6%の減少にとどまる。

変更基本方針河道への掘削により堤外樹木は微減するが、多くの樹木は残る

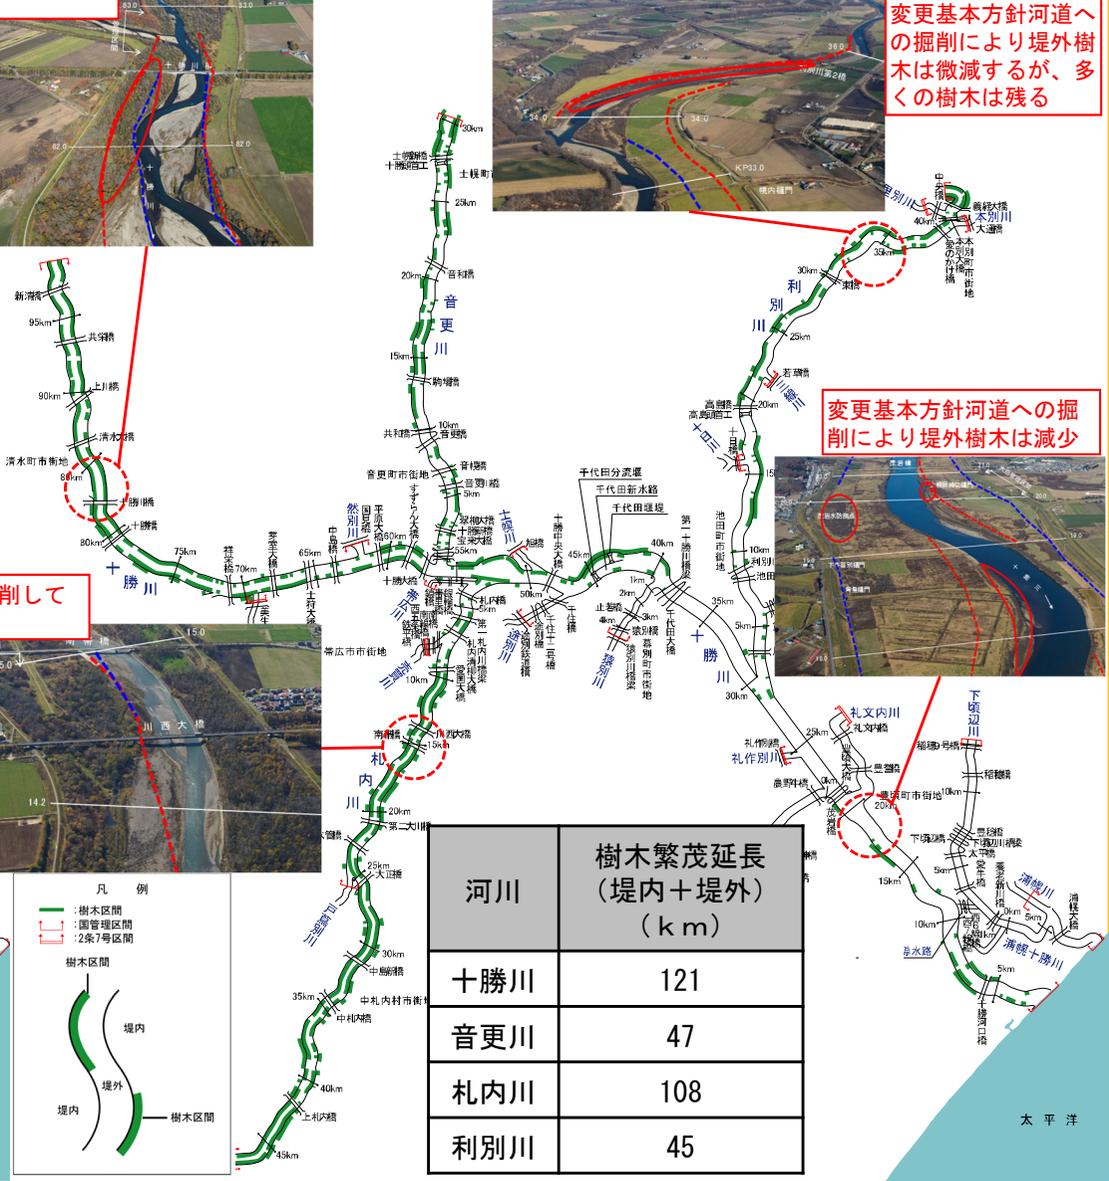
### 変更基本方針断面における樹木繁茂箇所

- 変更基本方針河道掘削ライン
- - - 現行基本方針河道掘削ライン
- 変更基本方針断面で消失する樹木

変更基本方針河道への掘削により堤外樹木は微減するが、多くの樹木は残る

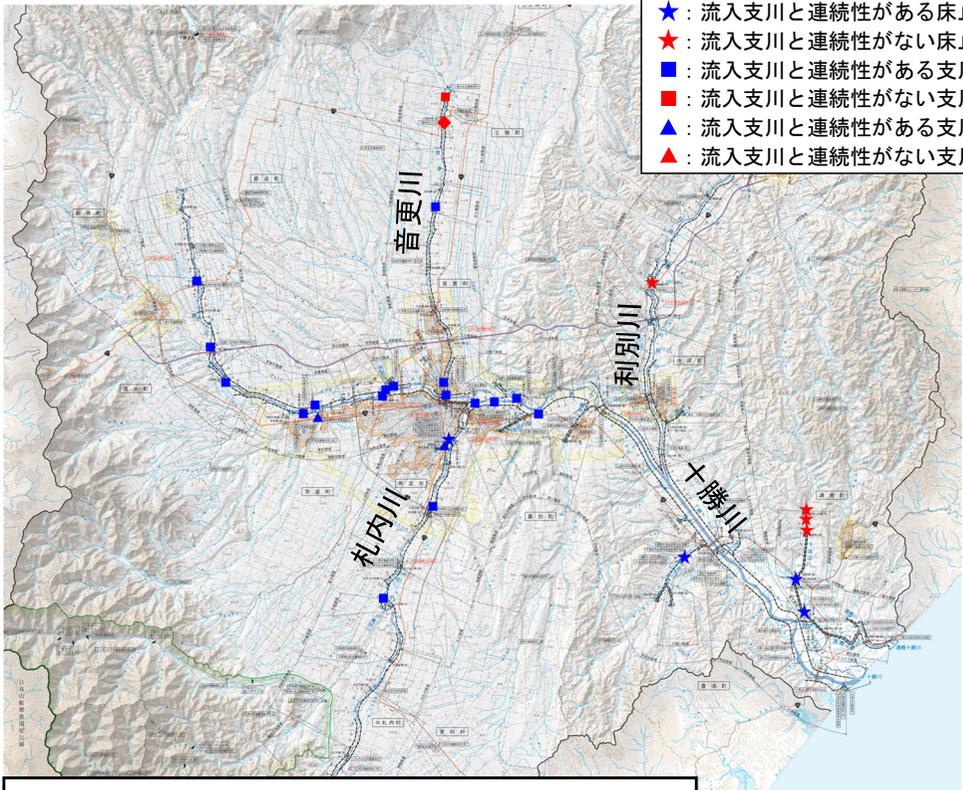
## 頭首工、床止工、支川合流部の落差状況

落差部に魚道が整備されていない

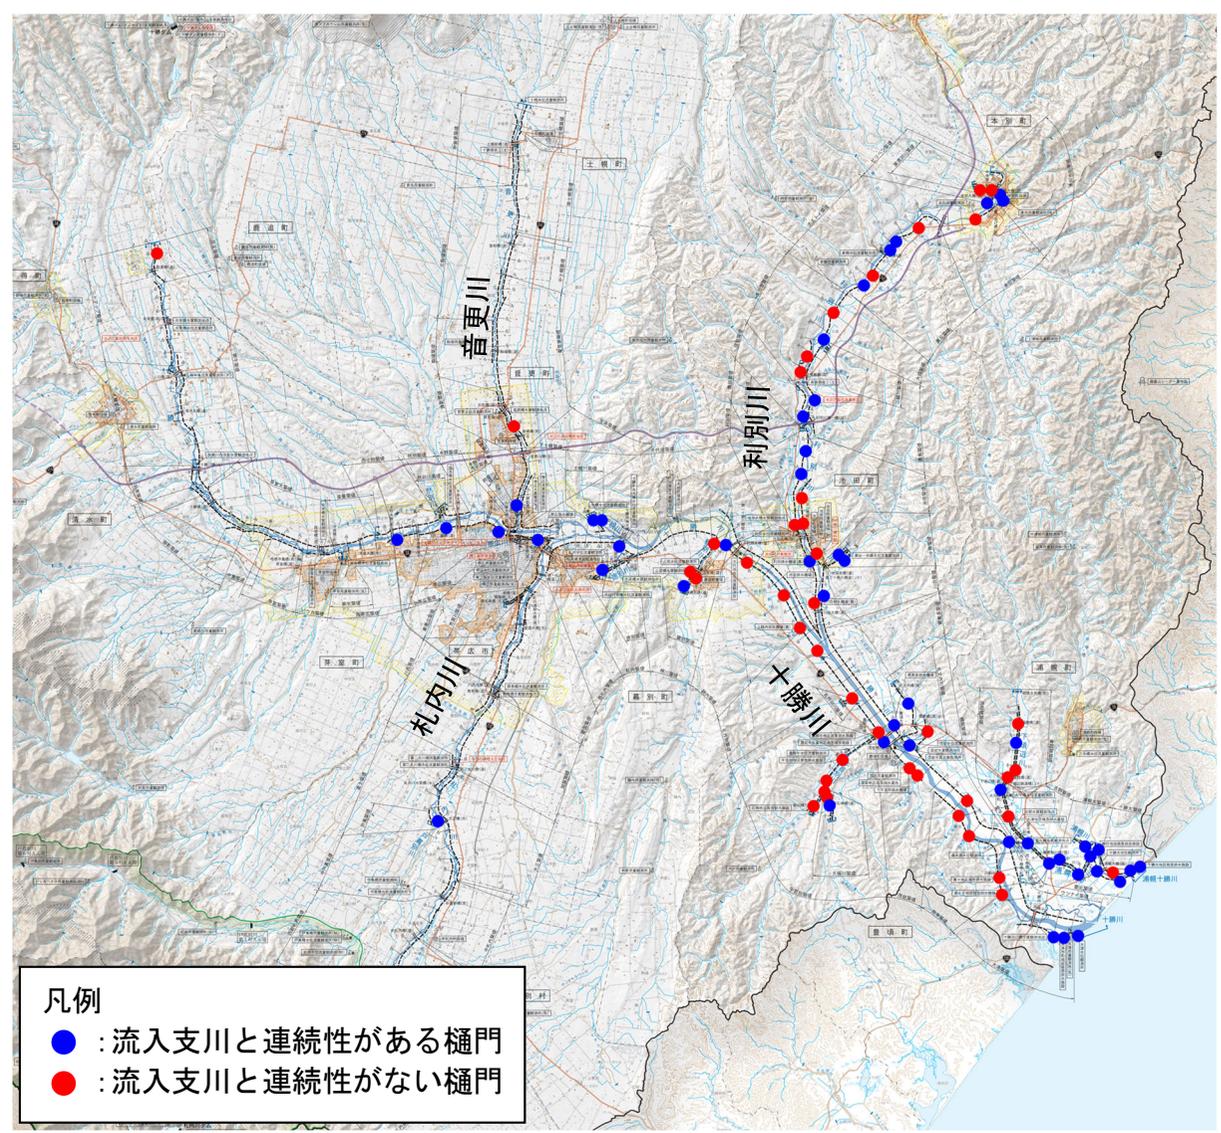
## 樋門と合流河川の連続性

○ 小支川が流入する樋門水路等に落差が生じ、上流支川との魚類の移動連続性が阻害されている箇所が主に十勝川水系の下流部にみられる。

※十勝川新川樋門 (KP33.1)

樋門流入部に落差
