音更川の河岸侵食対策について

平成25年3月

帯 広 開 発 建 設 部

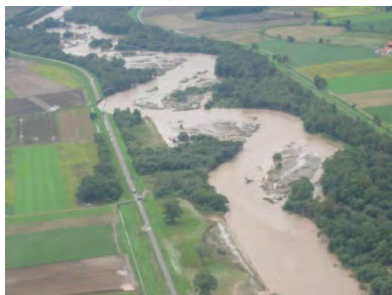
写真-1 平成23年9月出水時の状況
(KP18.2付近:音更町東音更)

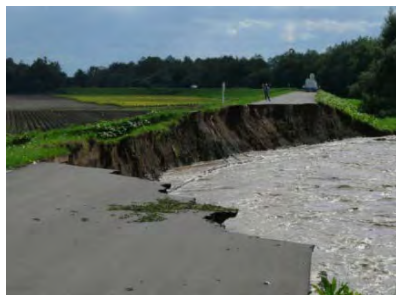
写真-2 堤防流出箇所
(KP18.2左岸:音更町東音更)

平成23年9月の出水時には流路が大きく変動し大規模な河岸侵食が随所で発生しましたが、音更町東音更地点では河岸侵食が堤防に達し、堤体の一部が流出する事態となりました。

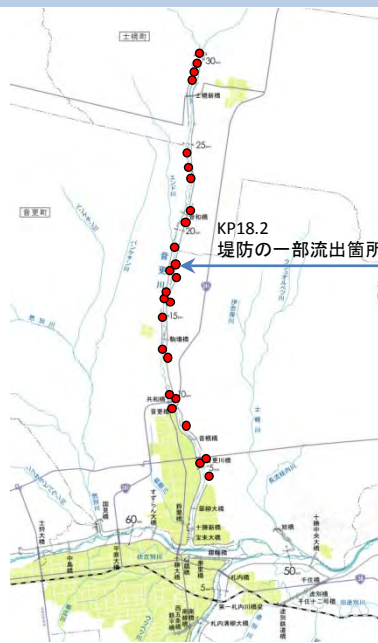
図-1 河岸侵食の発生箇所
(侵食幅20m以上の箇所は26地点)

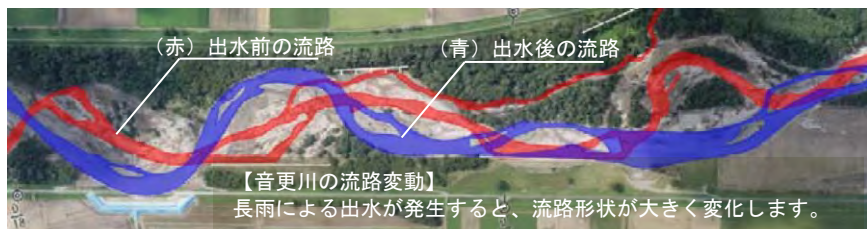
図-2 出水前後の流路位置の変化(音更川)
(赤線は出水前、青線が出水後。写真は出水後のH23.9.7に撮影)

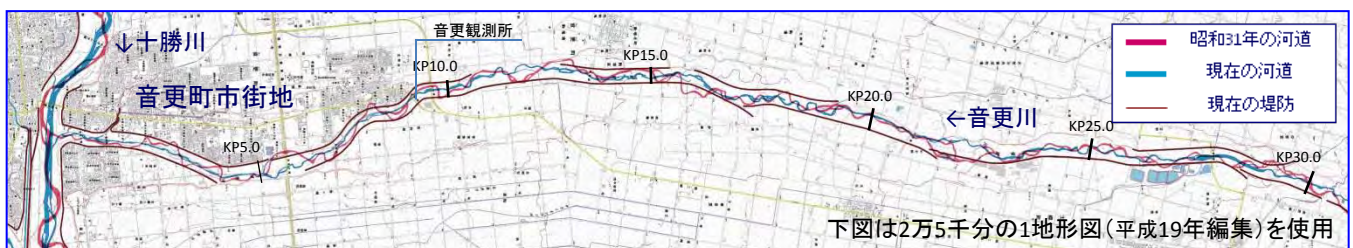
図-4 本格的な改修が始まった頃(昭和31年)の河道と現在の河道

音更川では、昭和26年より堤防の整備が行われましたが、その際、自然状態の蛇行流路の外縁に接する位置に堤防が設置されました(図-4)。その後、昭和50年代に河道掘削によって流路が直線化されましたが、平成7年時点では流路が再び蛇行しています。それから平成22年にかけては流路に大きな変化は認められませんが、平成23年出水後に撮影された流路は、大きな蛇行が認められ、その中には自然状態(昭和22年当時)と同規模の蛇行も確認できます。

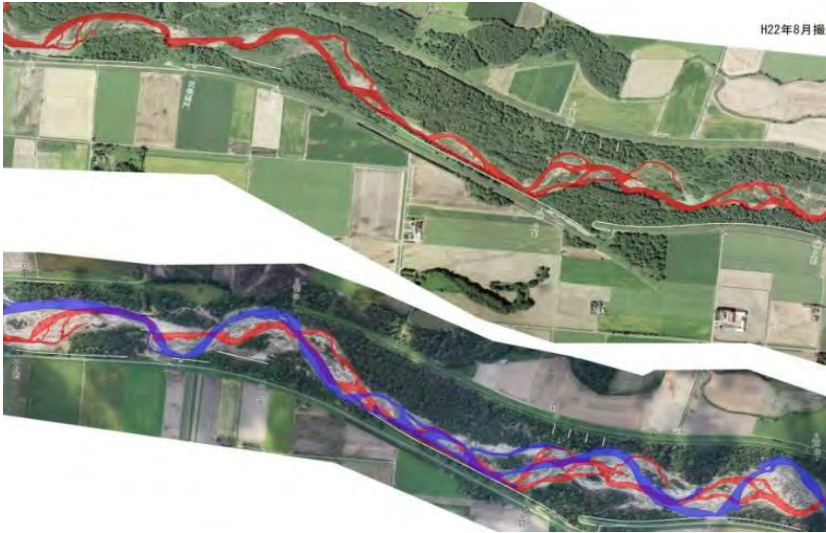
図-5 出水前後の蛇行形状の変化(上:出水前、下:出水後)

出水前後の航空写真により河道形状を比較すると、流路の蛇行形状が大きく変化しており(図-5)、蛇行形状の横断方向の振幅を比較すると、出水後には蛇行振幅が増大していることがわかります(図-6)。このような蛇行の増大が生じた原因として、本出水では洪水継続時間が特に長かったことなどが挙げられます。

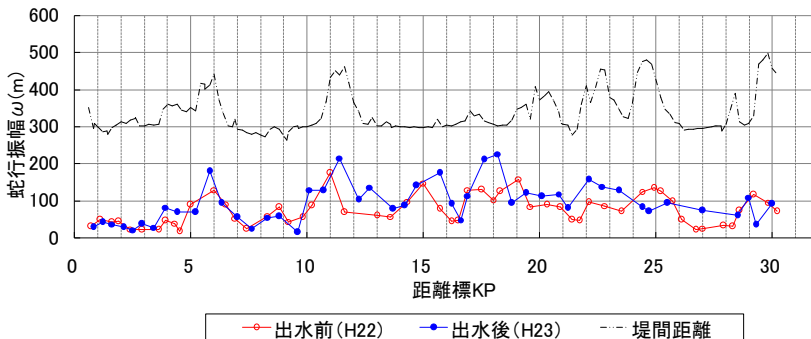
図-6 出水前後の蛇行振幅の変化

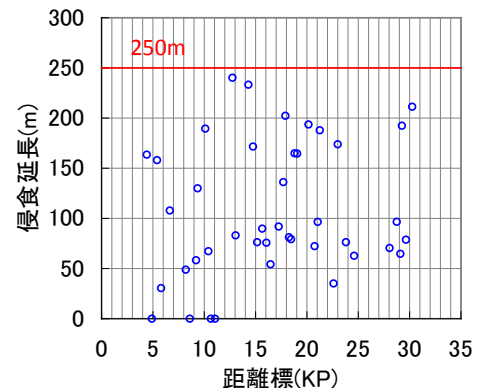
図-9 河岸侵食延長の縦断分布

図-7に示すように、音更川では出水時に蛇行の振幅を増大させながら、蛇行流路そのものが下流側へと移動する傾向があることがわかりました。そのような流路変動に伴い、図-8、図-9に示すように広範囲で大規模な河岸侵食が発生しました。出水前には流路と堤防が離れていた箇所でも、出水によって流路が堤防の直ぐ近傍に迫った箇所が多くあります。そのため、河岸侵食から堤防を防護するためには、現在の流路形状だけではなく、出水時の流路変動を考慮することが重要です。

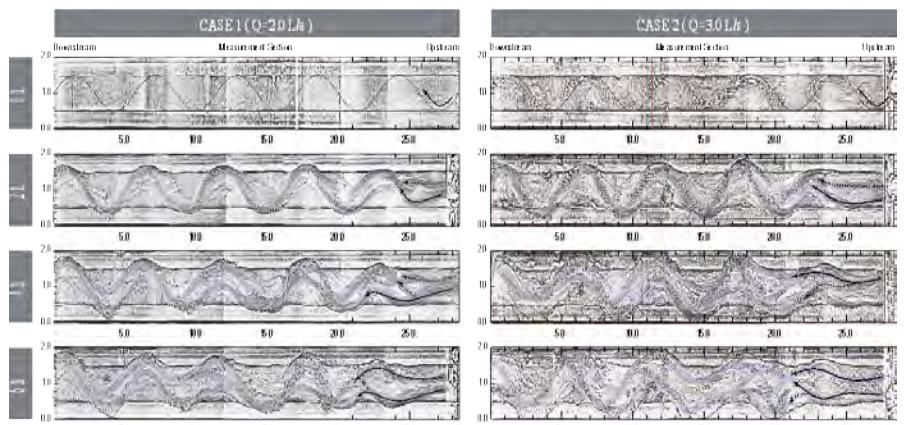
図-12 実験結果(平均年最大流量を模したCase1の河床高陰影図)

音更川で効果的な対策を行うため、出水前後の詳細な地形データをもとにした河床変動シミュレーション(図-10)や水理模型実験(図-11、図-12)などを用いて、出水時における流路変動の傾向や、危険箇所の分析を行いました。

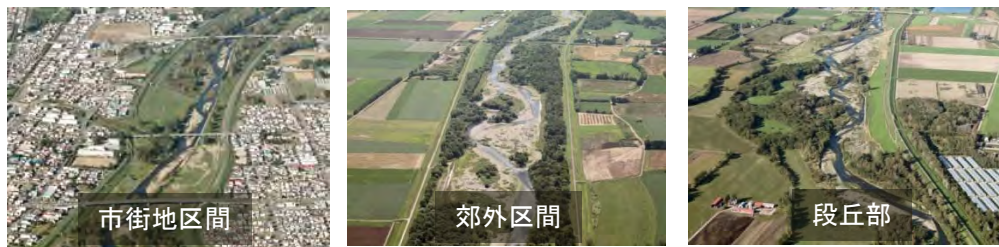
写真-4 各区間の状況

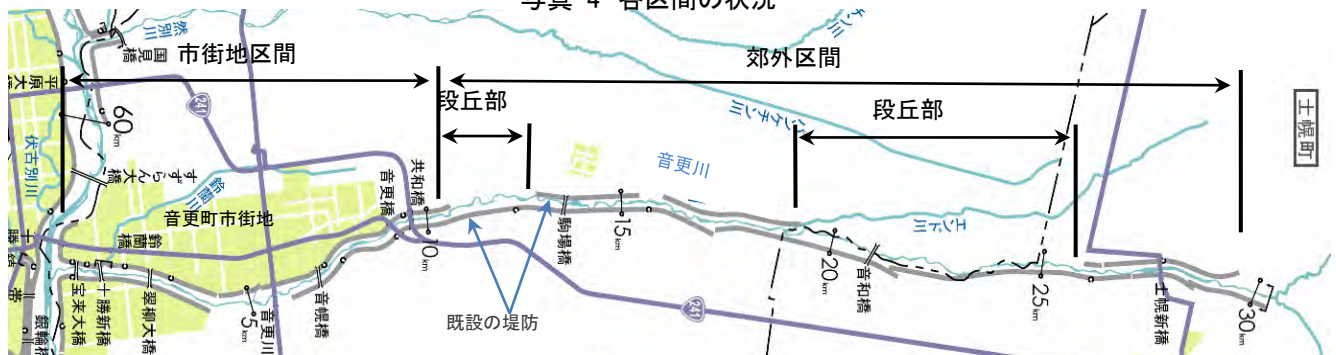
図-13 地形や土地利用形態の違いによる区分図

音更川は、音更町の市街地を縦貫する区間と畑作地帯を流れる郊外の区間に大きく分けられます。この内、郊外区間は、両岸が堤防に挟まれている区間と片岸が河岸段丘に接している区間にさらに細分することができます。

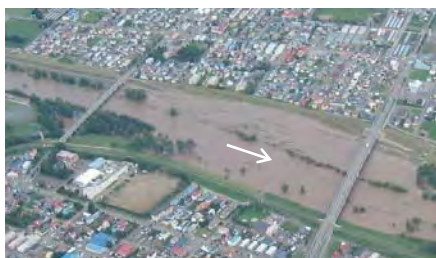
写真-5 平成23年9月出水中の音更町市街地の航空写真

市街地区間は、高水敷を広く確保しているために低水路が狭くなっています。そのため、出水時には高水敷に洪水流が乗り上げやすく、平成23年9月出水でも高水敷上に大きな洗掘が生じています。このような出水時の洗掘対策として、堤脚部に根固めブロックを敷設し、堤防を防護します。

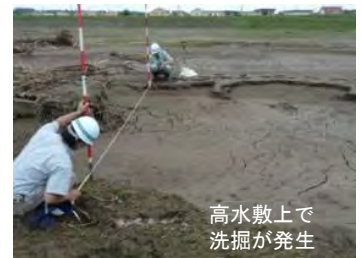
写真-7 平成23年9月出水後の高水敷の洗掘状況(H=0.9m)

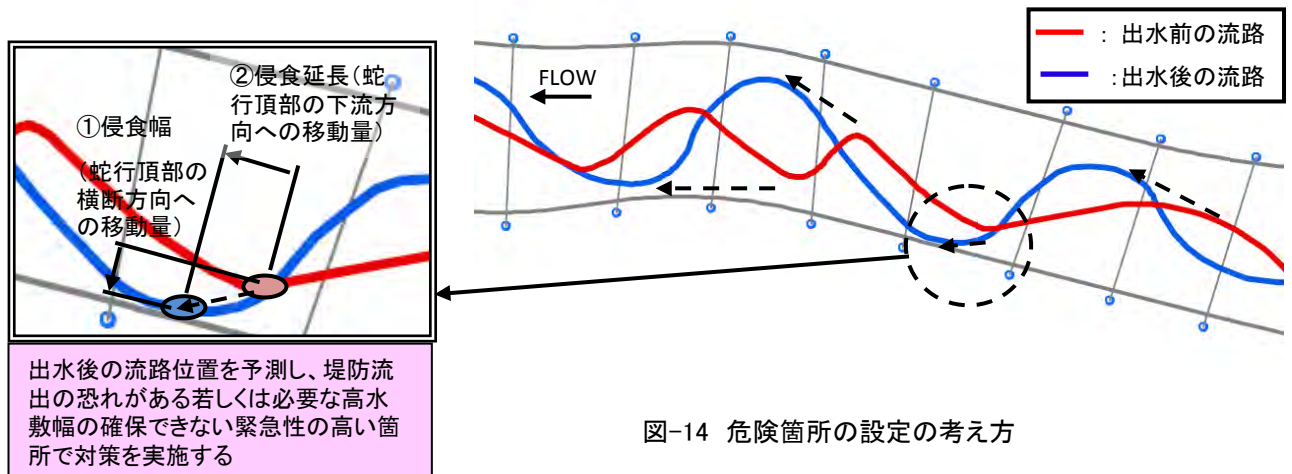
図-15 河岸侵食の危険性が高く優先的に対策を進めていく箇所

出水時の流路は、前述のように蛇行振幅を増大させながら下流側へ移動する傾向にあり、平成23年9月出水時には蛇行頂部が、最大で横断方向(侵食幅)に80m、下流方向(侵食延長)に250m、移動していたことがわかりました。対策箇所の設定の際には、実際に河岸侵食によって蛇行流路が変動したこれらの値を用い、河道変動シミュレーションの予測結果を参考にしながら優先度付けを行い、緊急度の高い箇所について対策を行っていきます(図-16)。

早急に対策を進めていくためにそれぞれの危険な箇所ごとに、「出水の河岸侵食によって堤防が流出する恐れがあり緊急性が高い箇所」、「堤防の安全性確保のため必要な高水敷幅を確保されておらず緊急性が高い箇所」、「護岸工の機能を維持するために必要となる箇所」、「現時点で緊急性は低いもののいずれ対策が必要になると考えられる箇所」までの4段階のランクを設定し、今後、堤防流出の恐れがある若しくは必要な高水敷幅の確保できない緊急性の高い箇所について対策を行っていきます。
