第10回 札内川技術検討会

礫河原再生の取り組みによる魚類やチドリ類 の生息場の変化状況

平成29年 2月 7日
国土交通省 北海道開発局
帯広開発建設部

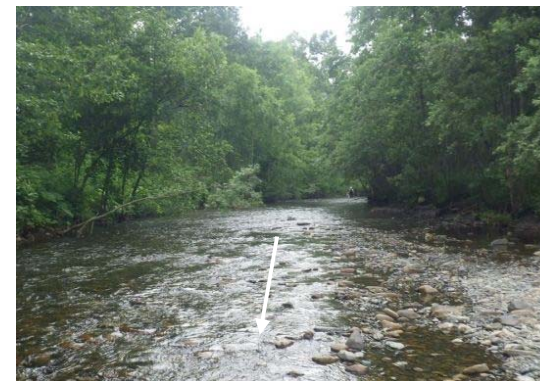
写真① 旧流路：H28. 7. 13 (6月下旬出水後)

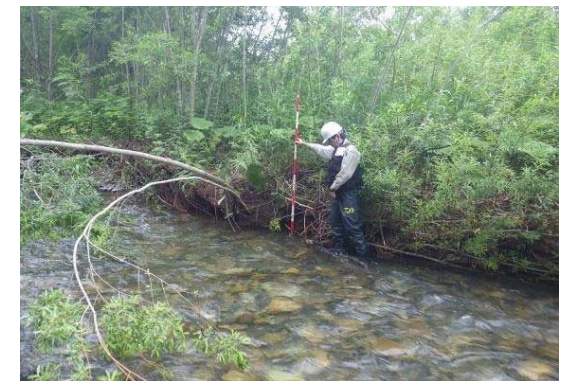
写真② 水際の浸食状況

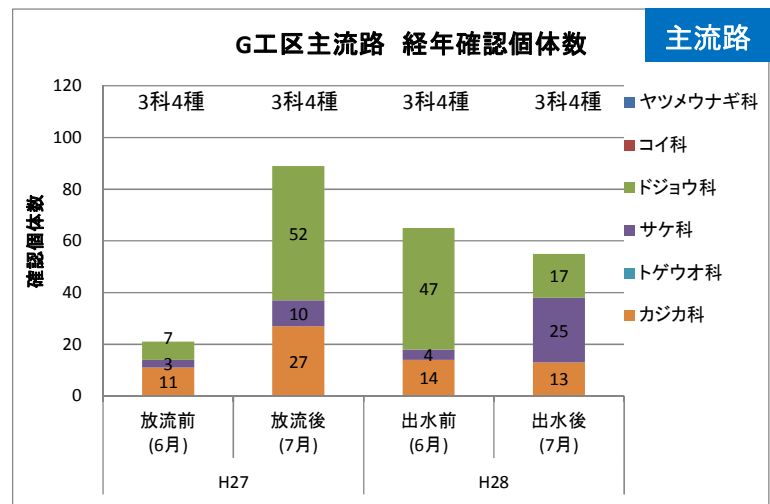
図-6 G工区魚類確認状況

- ◆旧流路で5種112個体、主流路で4種120個体で、旧流路の方が主流路に比べ確認種が1種多い結果であった。(表-4)
- ◆旧流路では出水後にフクドジョウの占める割合が高く、主流路ではサケ科魚類の占める割合が高い結果であった。(図-6)
- ◆調査時の平均水温は旧流路、主流路でほぼ同様であった。(図-7)

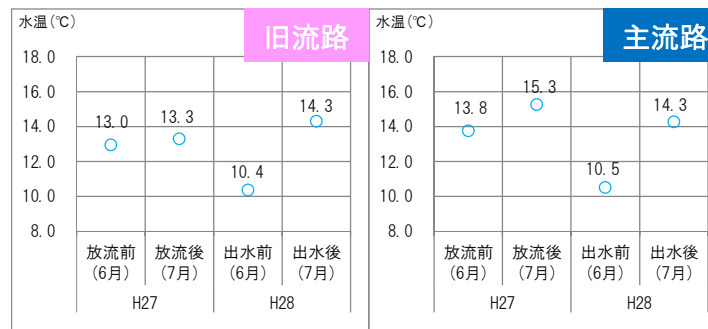
図-7 G工区平均水温(調査日2日間の平均。但しH27は現地測定した2データ、H28は連続測定48データの平均)

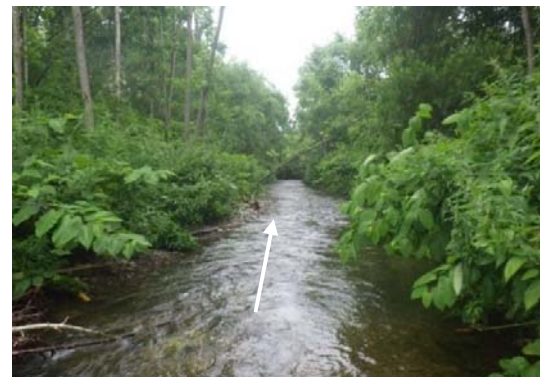
写真① 旧流路：H28. 7. 14 (6月下旬出水後) 洲の形成や深さの変化が多少みられる。

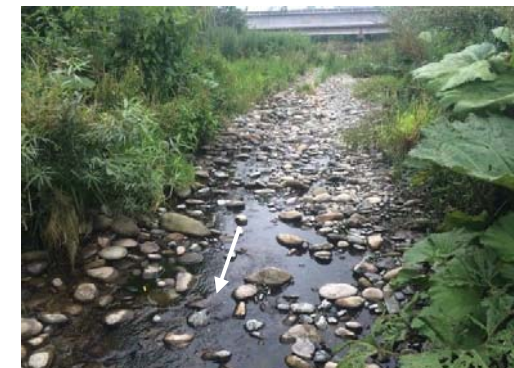
写真② H28. 7. 14 主流路のワンドの水源となっている伏流水湧出箇所 となっている伏流水湧出箇所の状況。

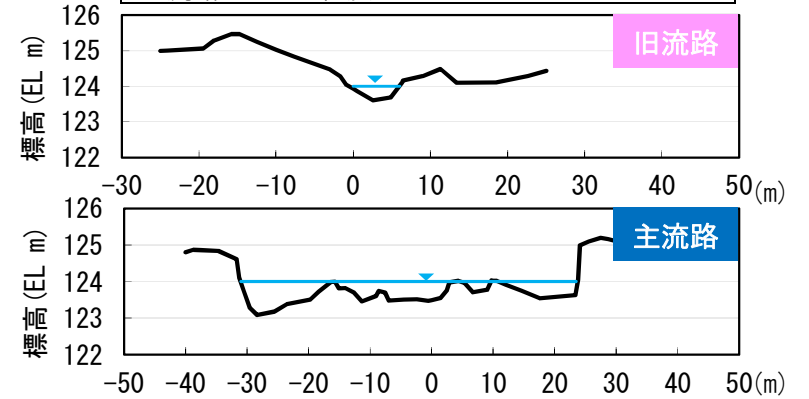
水面幅(m)	水深(cm)	流速(cm/s)
旧流路	8m程度	15~88	3~170
主流路	30m程度	15~95	2~163

図-10 調査地の横断イメージと水深・流速
