平成 29 年度  
札内川自然再生(礫河原再生)  
実施計画書(案)

平成 29 年 2 月

国土交通省 帯広開発建設部  
北海道開発局  
(監修) 国立研究開発法人 寒地土木研究所  
土木研究所

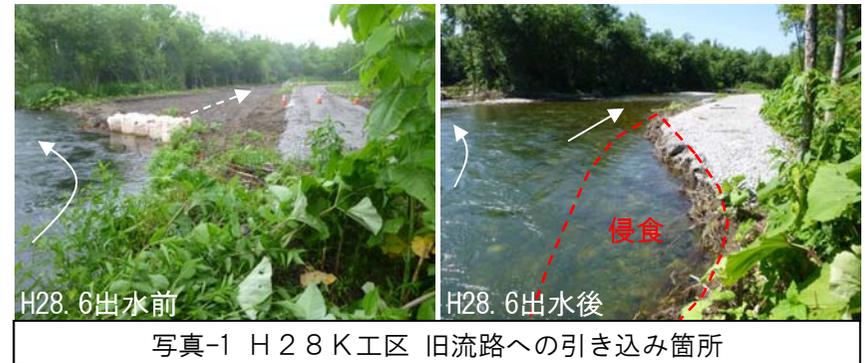
写真-1 H28 K工区 旧流路への引き込み箇所

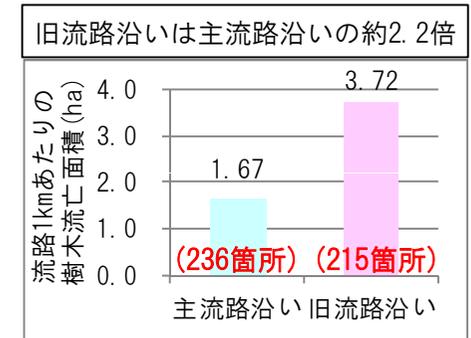
- ・ H28年工区において、過年度に得られたフシ・ハラ理論に着目して引き込みを行った結果、旧流路の回復に成功。
- ・ H28年8月出水では、旧流路沿いにおいて大規模な樹木流亡が発生し、礫河原が再生。

図-1 1kmあたりの樹木流亡面積 上流区間平均 (KP24～48)

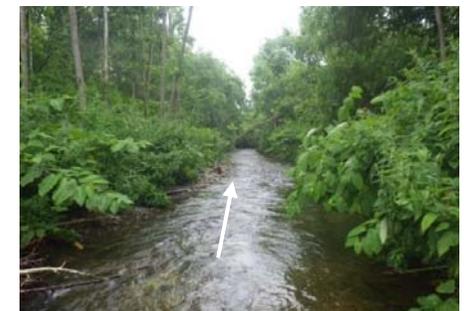
- ・ H26年G工区、H27年H工区では、旧流路は流れが再生して1～2年であるが、魚類は主流路と同程度の種数・個体数が確認された。

旧流路：H28. 7. 14 (6月出水後)  
洲の形成や深さの変化が多少みられる

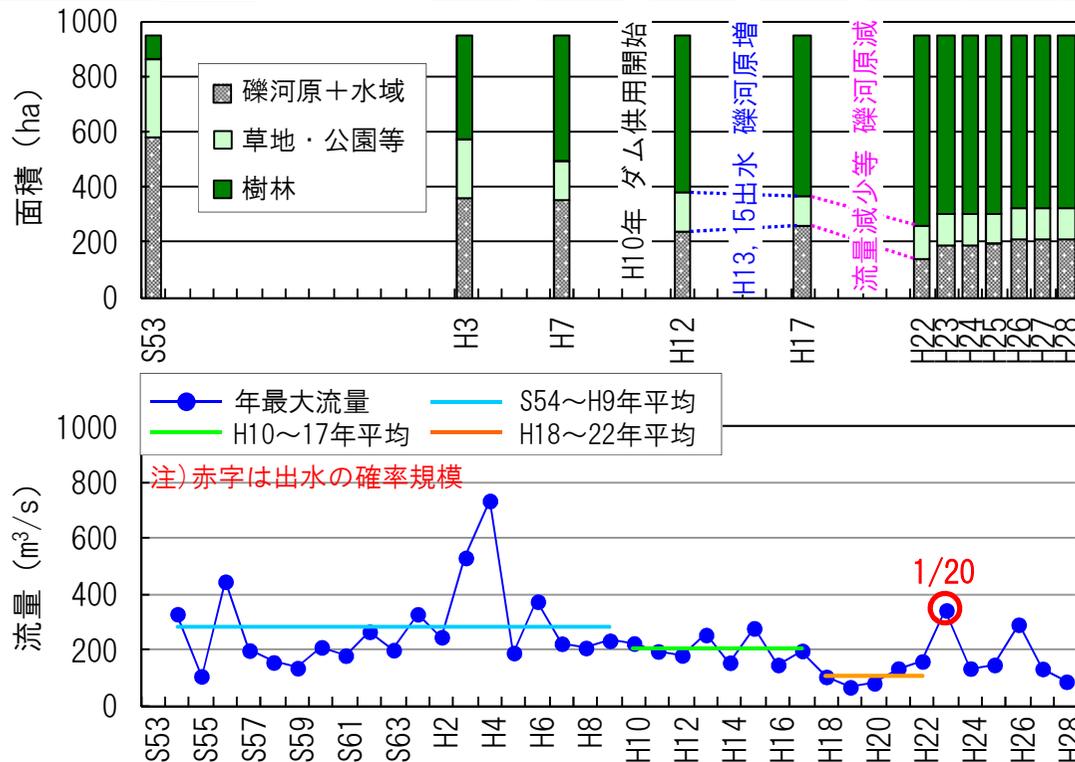
礫河原+水域面積 (ha)	S53 約580	H3 約360	H7 約350	H12 約240	H17 約260	H22 約140	H23 約190	H28 約210
樹林面積 (ha)	約90	約380	約480	約570	約580	約690	約650	約630

図-1 上流区間の礫河原等の面積 (上) と上札内橋観測所の年最大流量<sup>※1</sup>の変遷 (下)

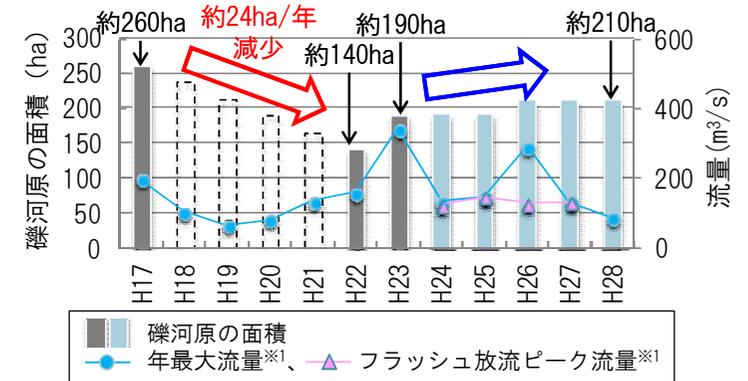
H28年6月末時点の礫河原面積は、H27年から0.3ha増加。

図-2 礫河原面積<sup>※2</sup>の変遷 (H28年6月末時点)

- ◆ 中規模フラッシュ放流により、旧流路へ洪水流が流入することにより樹木流亡が発生して礫河原が維持。(図-2)
  - ・ H24～27年6月末の放流及びH28年6月出水により旧流路が維持。
  - ・ 旧流路引き込みにより、比高差が小さく流路変動しやすい複列流路を維持。
- ◆ ヤナギ類の種子や実生の掃流により樹林化が抑制。
  - ・ 無次元掃流力  $\tau^* \geq 0.05$  となった区域では、ほぼ全てのオノエヤナギ等の実生が流亡。

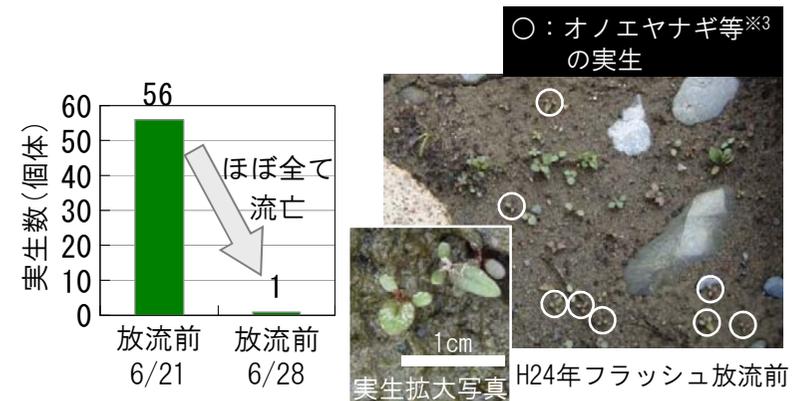
図-3  $\tau^* \geq 0.05$  となった範囲のオノエヤナギ等<sup>※3</sup>の実生流亡状況 (H24年調査結果)

※1: H27～H28年の流量は暫定値(図中のH28流量はH28年6月出水ピーク流量)  
 ※2: 面積は上流区間集計値  
 ※3: 主にオノエヤナギ、エゾノキヌヤナギ

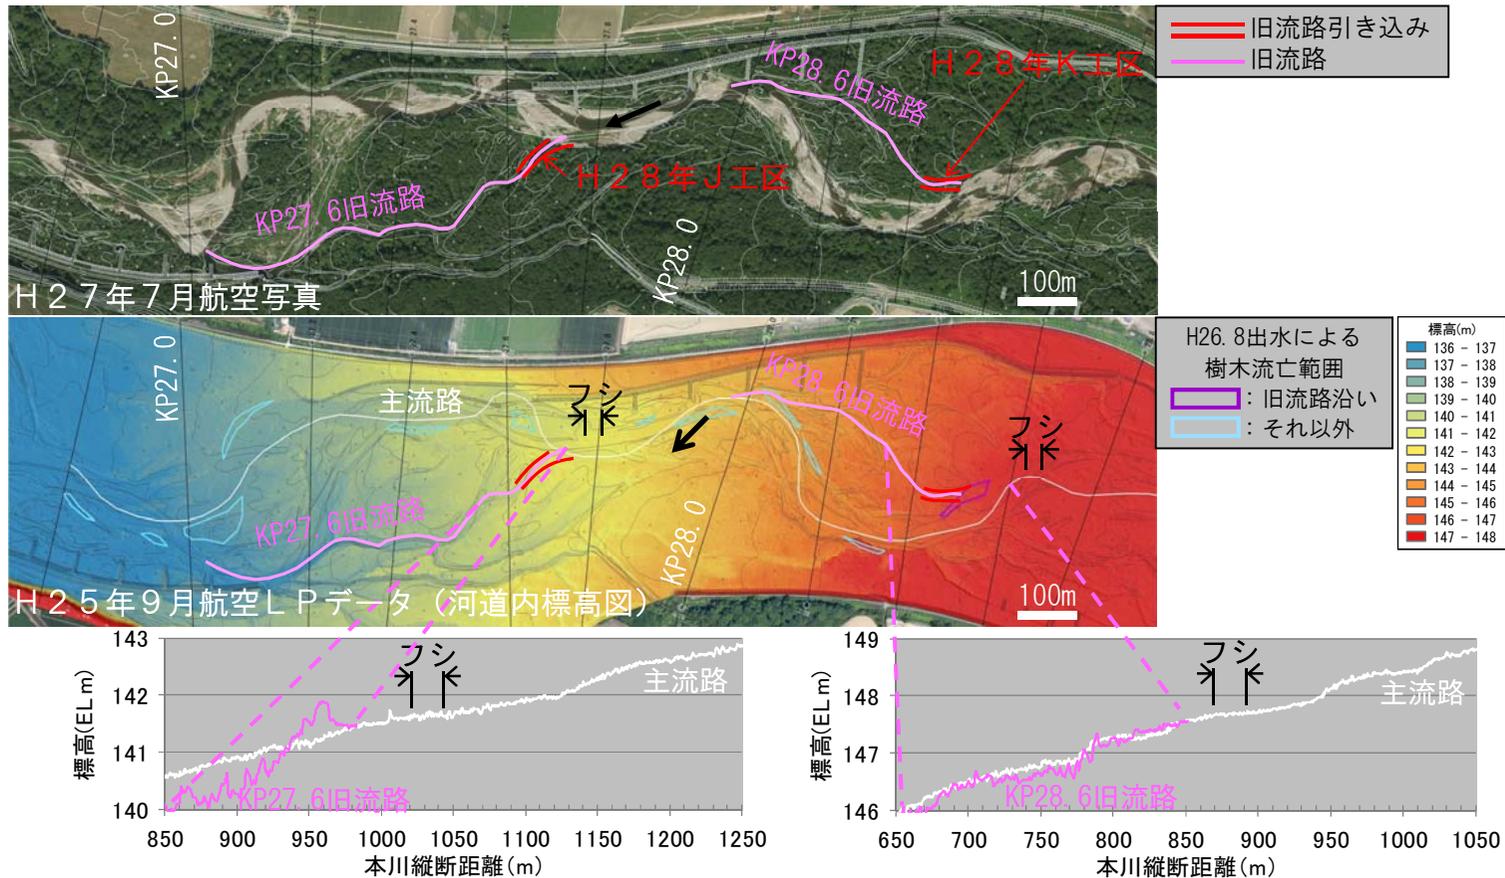
◆ H27年度に検証したフシ・ハラに着目して、H28年J・K工区においてフシの直下流で旧流路引き込みを実施。

- ・ 旧流路の維持、攪乱効果の検証
- ・ 下流側の流路変動状況の検証

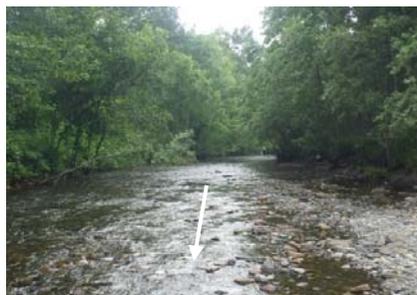
写真① 旧流路：H28. 7. 13  
(6月下旬出水後)

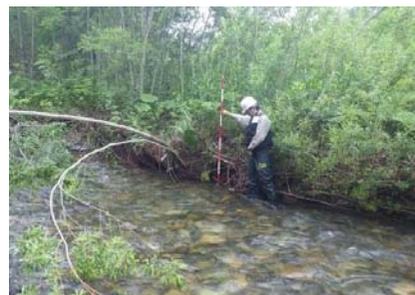
写真② 水際の浸食状況

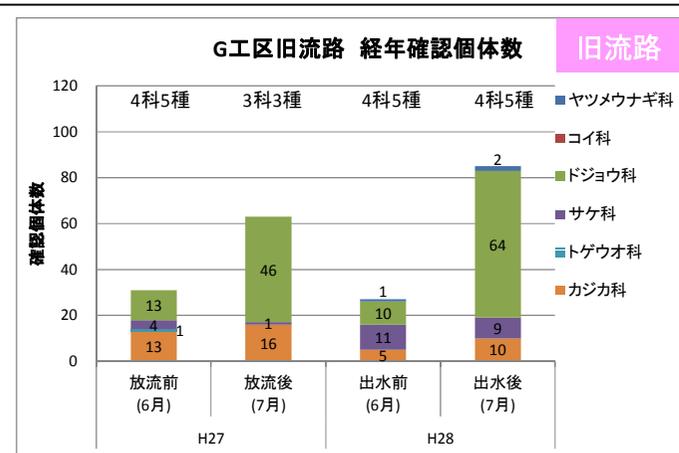
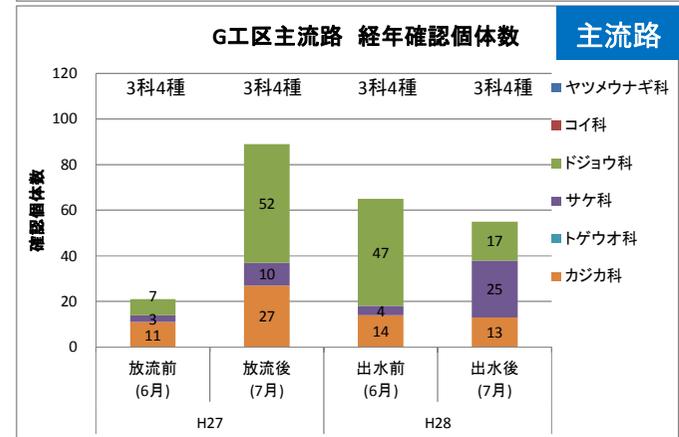
- ◆ H26年G工区の旧流路は、流れが再生して2年程度が経過し、主流路と旧流路の瀬淵構成は 類似した河川環境であった。
- ◆ H27年H工区の旧流路は、流れが再生して1年程度であるが、旧流路では主流路に比べて淵の面積が広く、緩やかな流れが形成されていた。
- ◆ 魚類の生息状況は、旧流路において主流路と同程度の種数・個体数が確認された。
- ◆ 旧流路は主流路と比べて出水の影響が少なく、餌資源の面からも魚類の生息場として機能していると考えられる。

図-1 G工区魚類確認状況

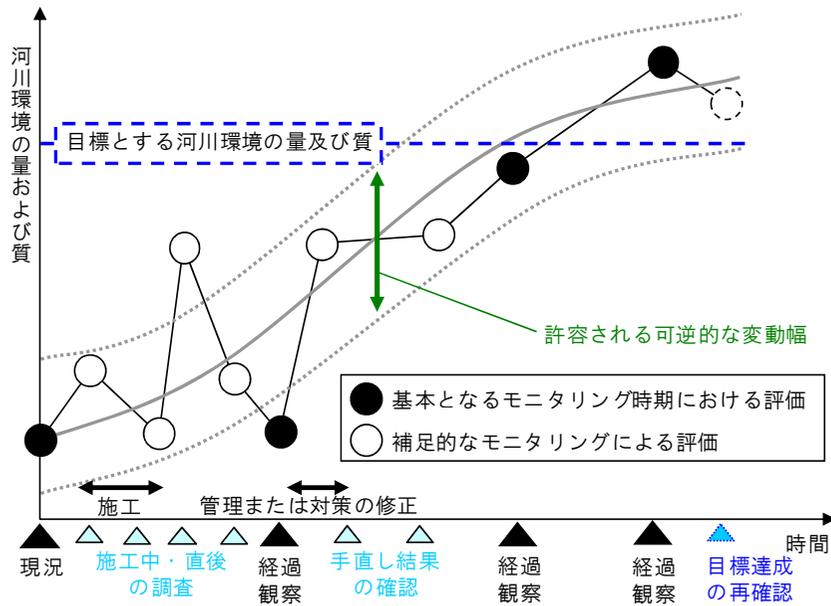
図-1 自然再生事業実施後の環境の変化に対応したモニタリング調査の進め方※

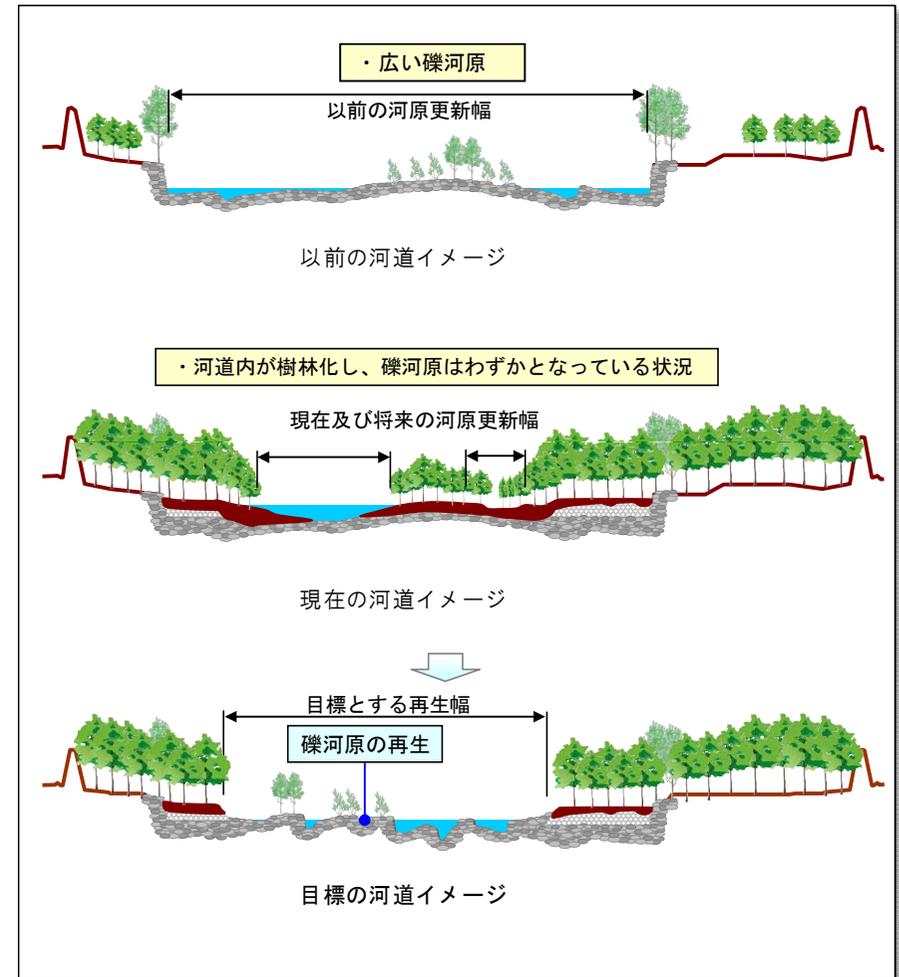
図-2 目標河道のイメージ

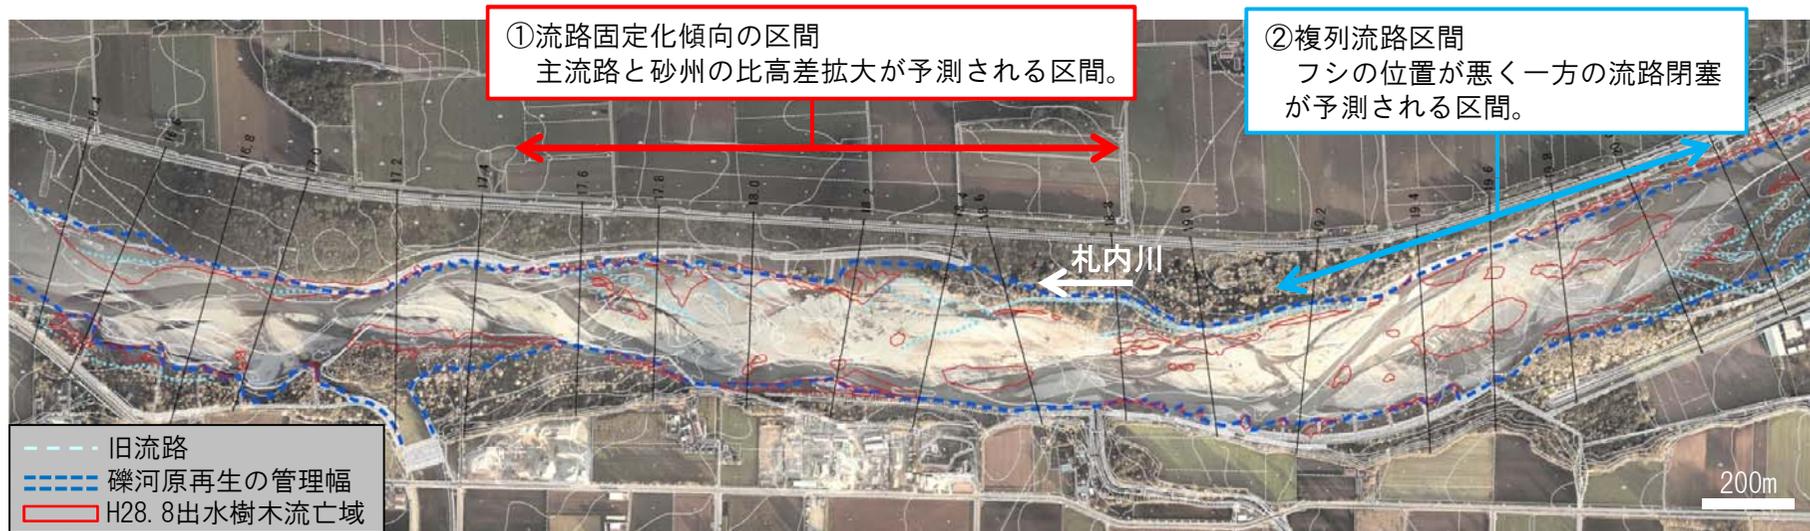
- ①平成28年度のLP測量及び航空写真等の成果をもとに、平成28年8月出水前後の流路平面・縦断形変化から蛇行波長変化等を分析。
- ②平成28年8月出水により大きく変化した区間（工区）と変化が比較的小さかった区間（工区）の違いを分析。
- ③平成28年度のLP測量データ及び準二次元不等流計算結果等をもとに、全川的な無次元掃流力 $\tau^*$ を推定<sup>※</sup>。
- ④流路形状や無次元掃流力 $\tau^*$ 等から、流路固定化傾向、複列流路の区間を区分。

図-1 河道内地形の把握及び今後の河道変化傾向の推定に係る検討区間イメージ図

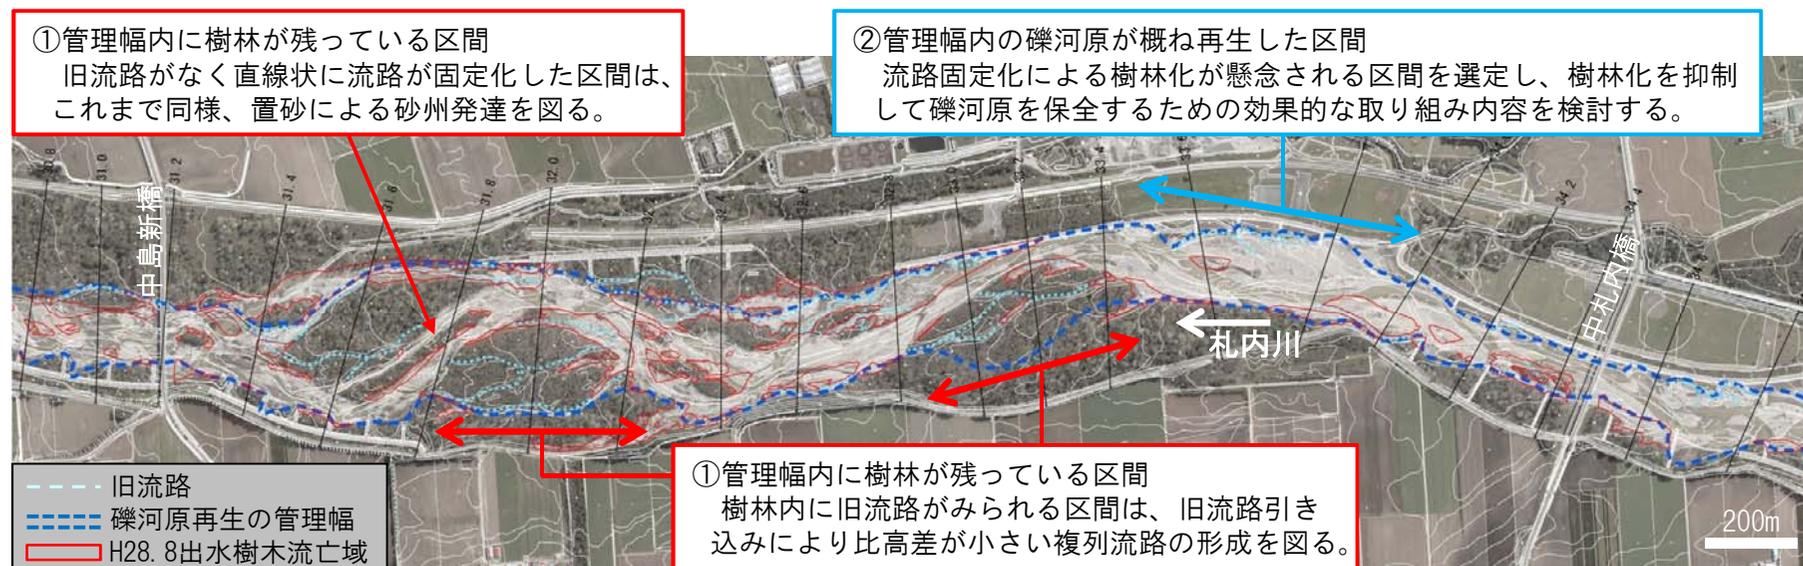
- ① 礫河原再生の管理幅内に樹林が残っている区間の検討
  - ・ 樹林内に旧流路がみられる区間：旧流路引き込みによる比高差が小さい複列流路の区間を選定。
  - ・ 旧流路がなく直線状に流路が固定化した区間：置砂による砂州発達及び流路蛇行化の区間を選定。
- ② 礫河原再生の管理幅内で礫河原が概ね再生した区間の検討
  - ・ H28年8月出水後の流路平面形及び水面縦断形変化等から、流路固定化による樹林化が懸念される区間を選定。
  - ・ 礫河原を保全するために、樹林化の抑制や流木処理等の効果的な取り組み内容を検討。

図-1 中規模フラッシュ放流と合わせた効果的な取り組みの検討区間イメージ図

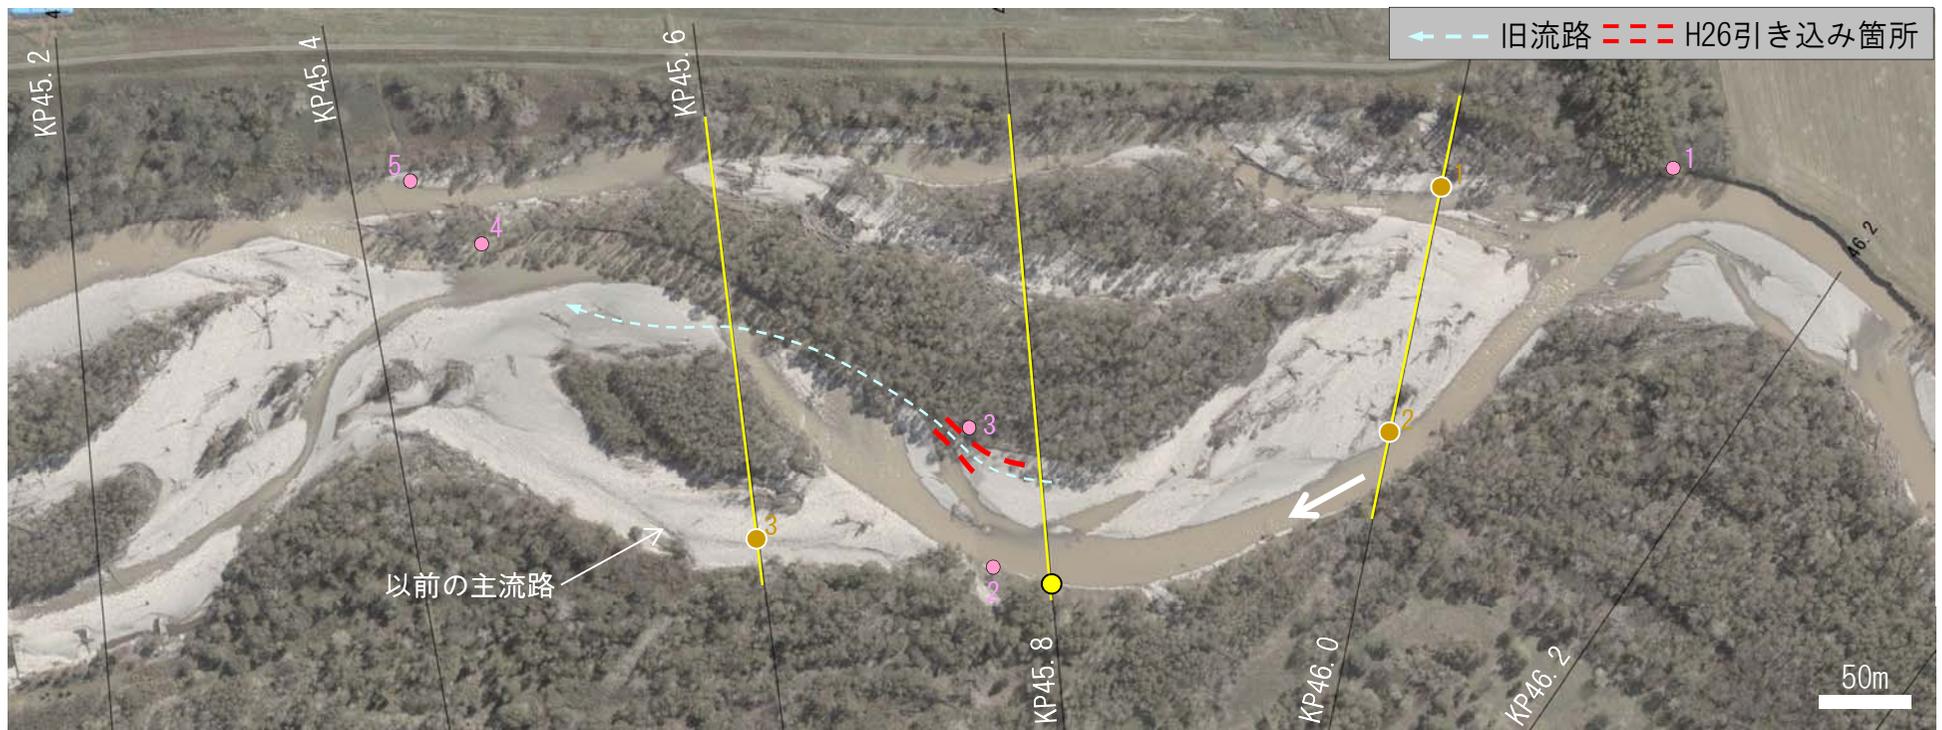
- ◆目的 : 再生した複列流路及び礫河原の保全。
- ◆検証内容 : 中規模フラッシュ放流により、再生した複列流路への流入状況及び河床攪乱状況を把握し、放流による複列流路及び礫河原の保全効果を検証。

H26G工区 (KP45.8) モニタリング位置図 (基図: 平成28年10月航空写真)

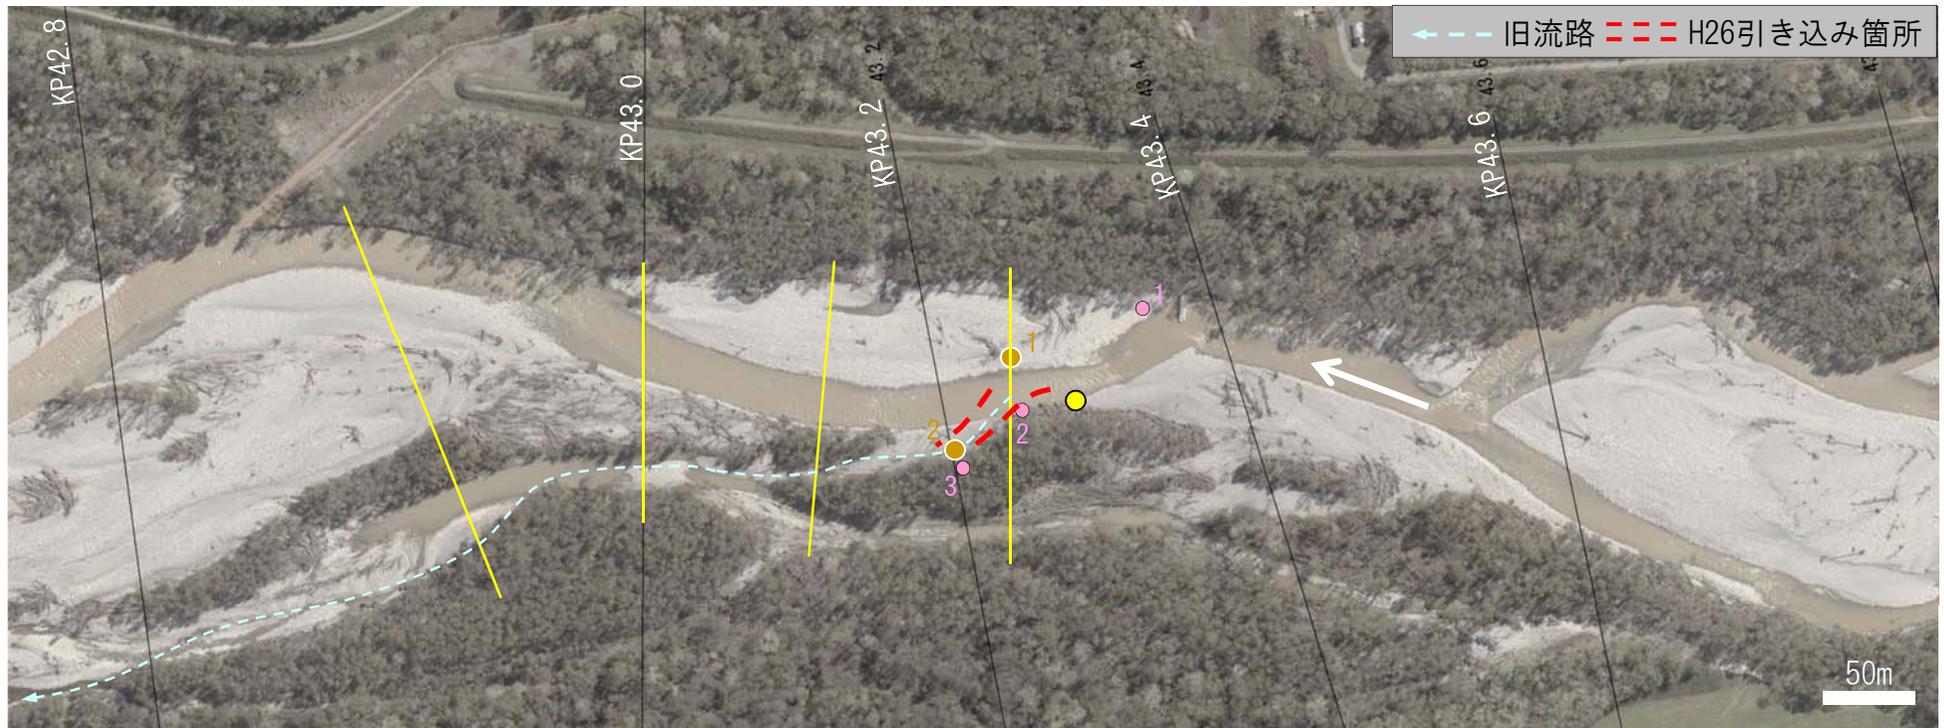
- ◆目的 : 旧流路への流入促進による複列流路の保全。
- ◆検証内容 : 中規模フラッシュ放流により、流入が減少した旧流路への流入状況及び河床攪乱状況を把握し、放流による旧流路への流入促進及び複列流路保全の効果を検証。

H26F工区(KP43.2)モニタリング位置図(基図:平成28年10月航空写真)

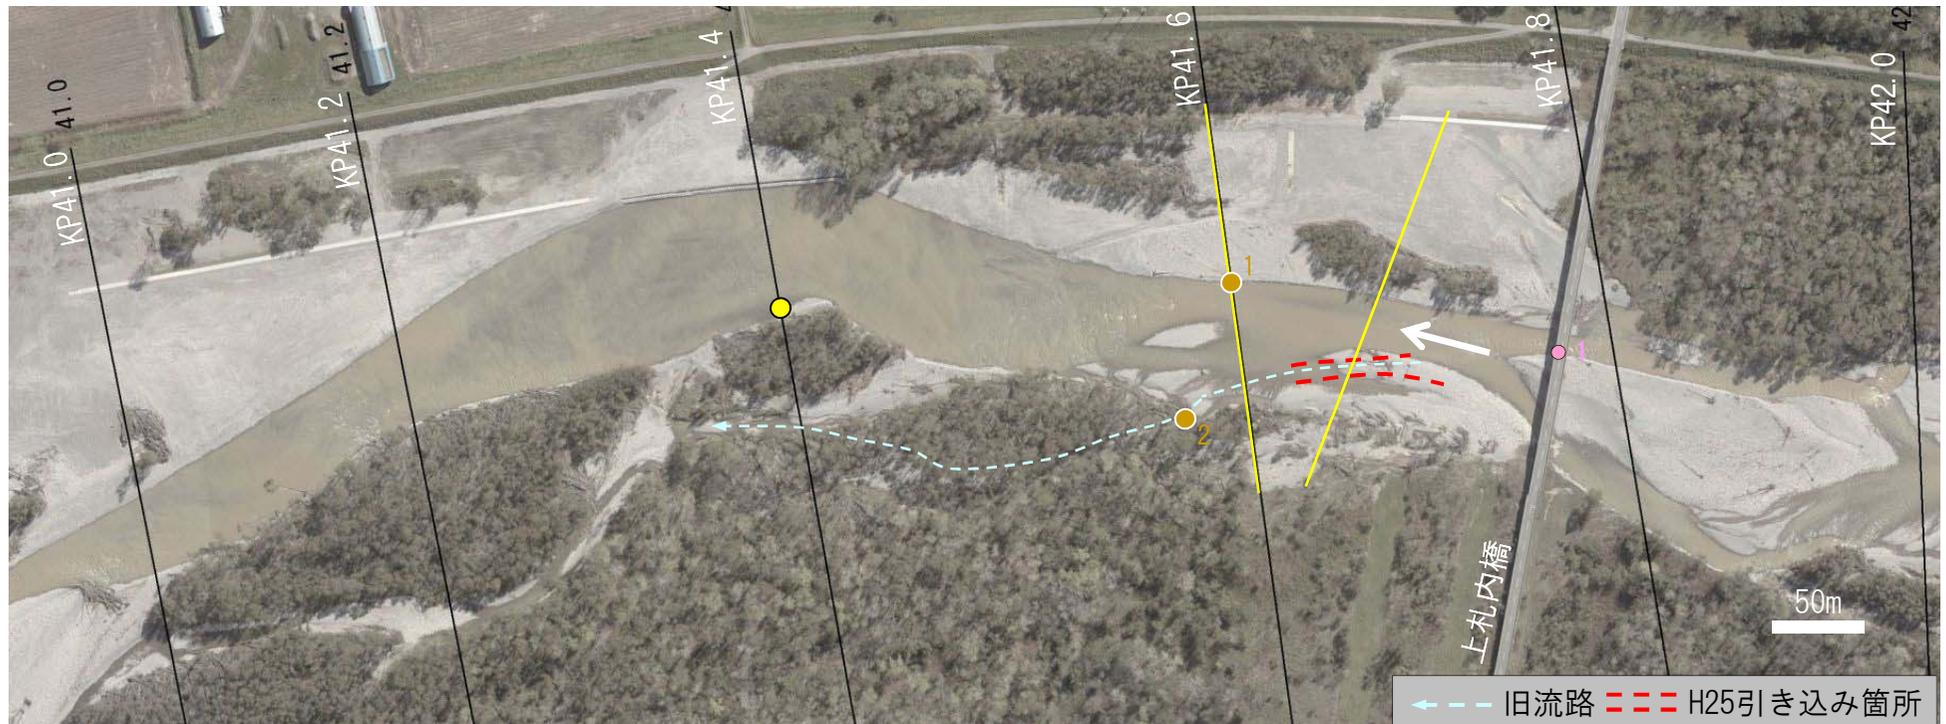
- ◆目的 : 旧流路への流入促進による複列流路の保全。
- ◆検証内容 : 中規模フラッシュ放流により、流入が減少した旧流路への流入状況及び河床攪乱状況を把握し、放流による旧流路への流入促進及び複列流路保全の効果を検証。

H25D上流工区(KP41.6)モニタリング位置図(基図:平成28年10月航空写真)

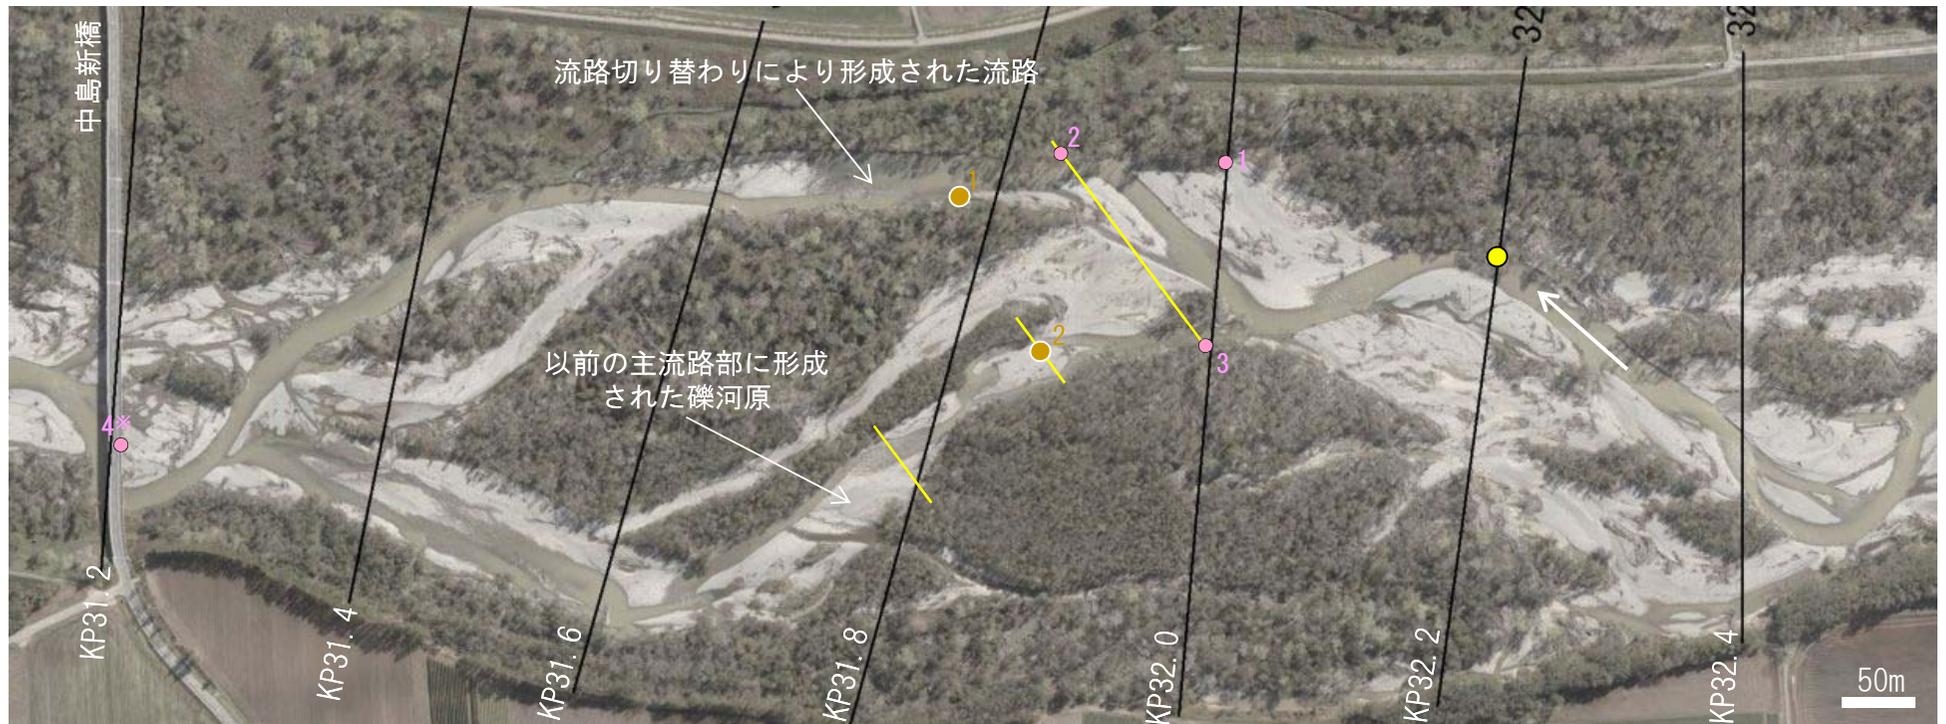
- ◆目的 : 以前の主流路部に形成された礫河原の保全。
- ◆検証内容 : 中規模フラッシュ放流により、以前の主流路への流入状況及び河床攪乱状況を把握し、放流による礫河原の保全効果を検証。

H 2 5 D 上流工区 (KP41.6) モニタリング位置図 (基図: 平成28年10月航空写真)

※定点写真No. 4は、中島新橋の上から上流方向の複列流路の流れの状況を撮影

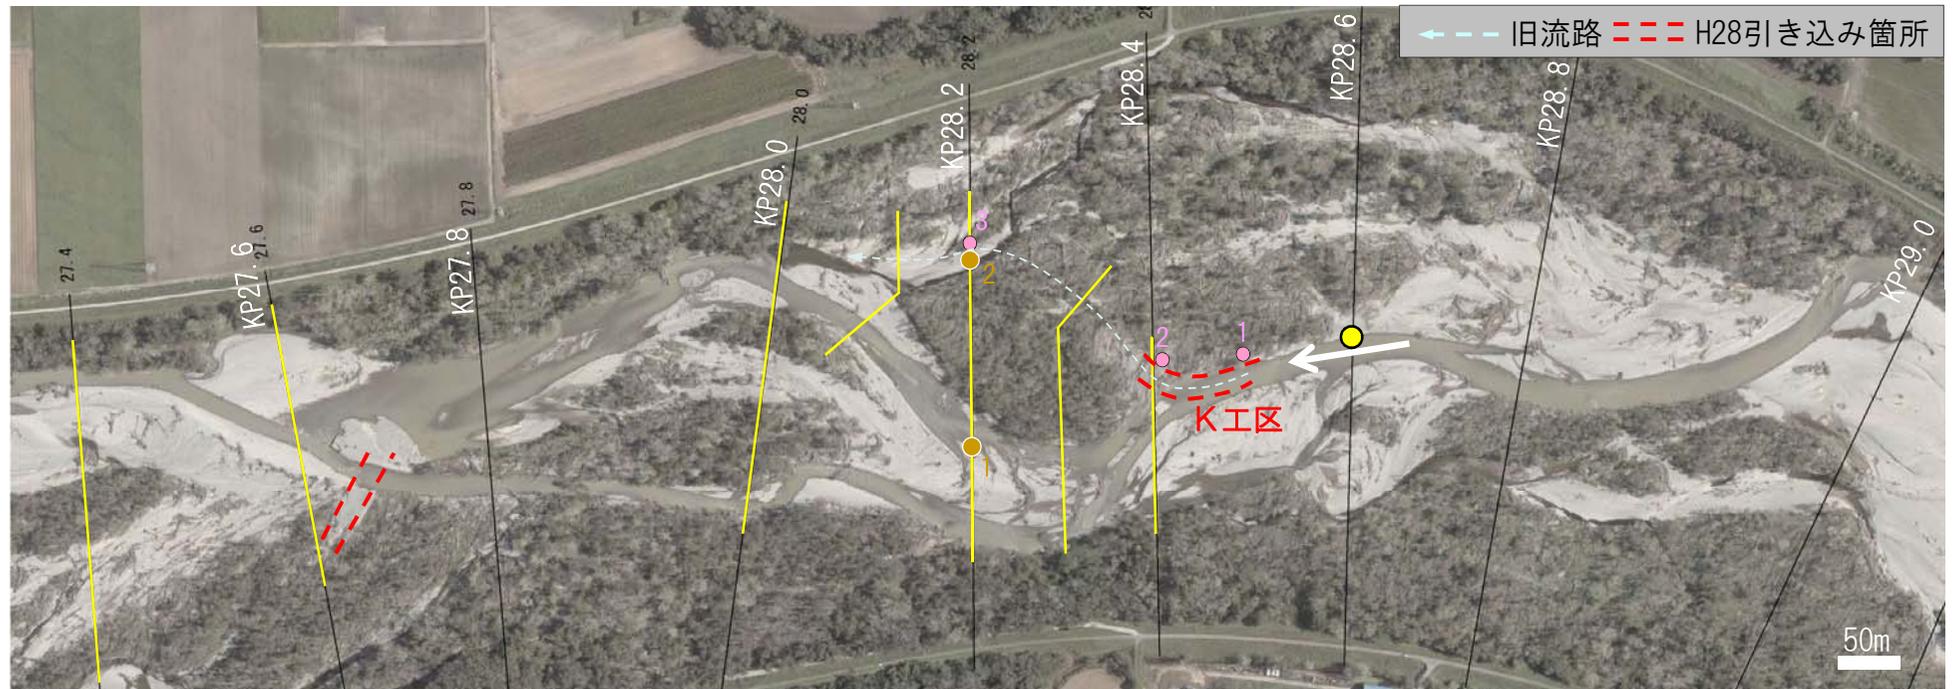
- ◆目的 : 今後の引き込み掘削実施時に着目すべきフシ・ハラの波長の把握。
- ◆検証内容 : 中規模フラッシュ放流により、旧流路への流入状況を把握し、大規模出水時で生じたフシ・ハラの波長変化を検証。

H 2 8 K工区 (KP28. 6) モニタリング位置図 (基図 : 平成28年10月航空写真)

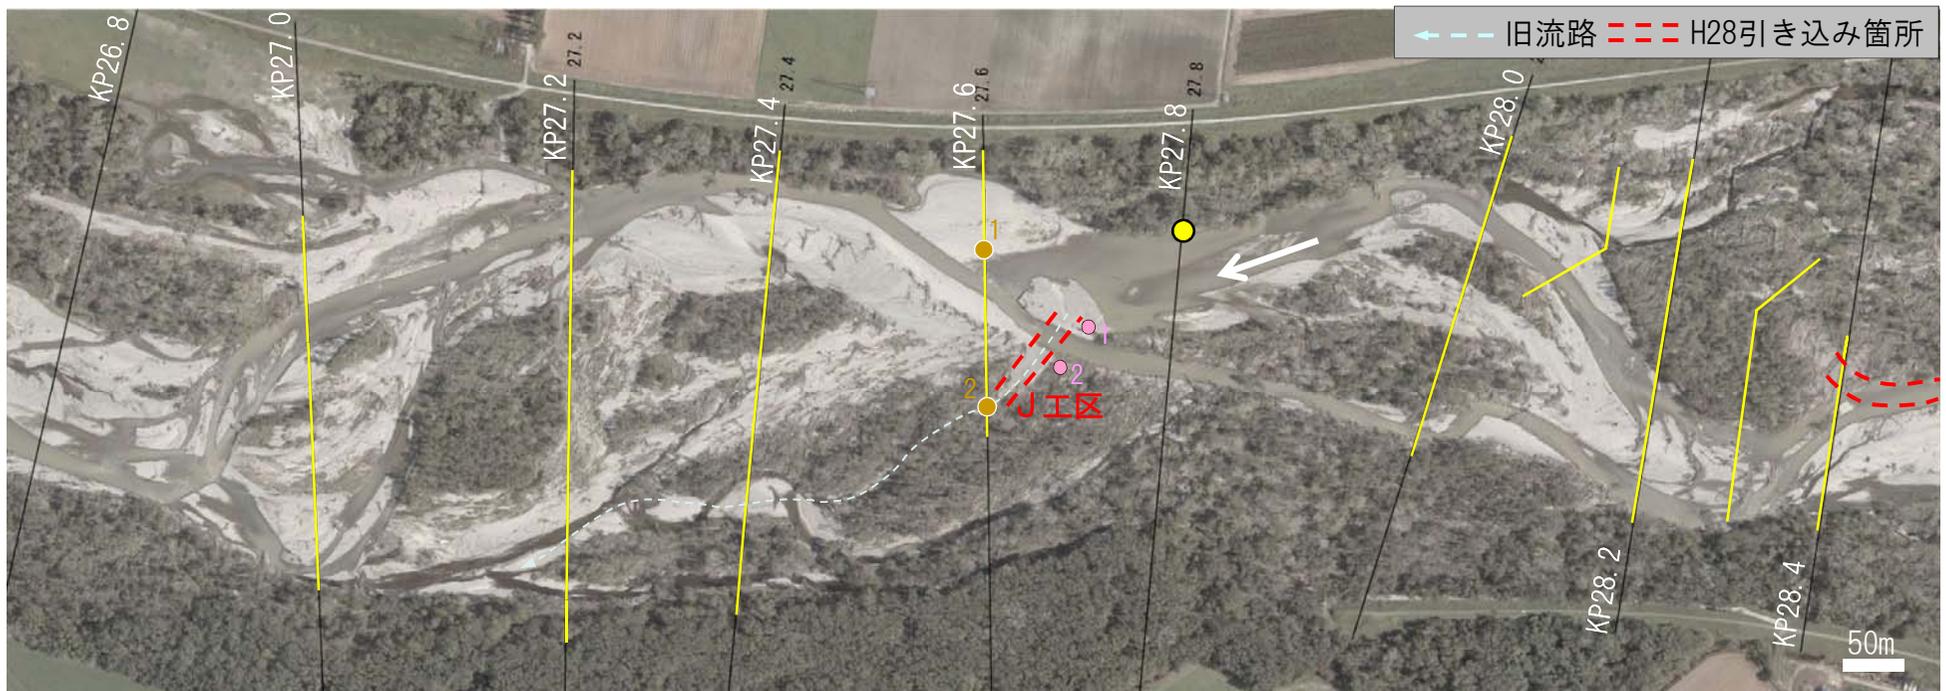
- ◆目的 : 今後の引き込み掘削実施時に着目すべきフシ・ハラの波長の把握。
- ◆検証内容: 中規模フラッシュ放流により、旧流路への流入状況を把握し、大規模出水時に生じたフシ・ハラの波長変化を検証。

H 2 8 J 工区 (KP27.6) モニタリング位置図 (基図: 平成28年10月航空写真)

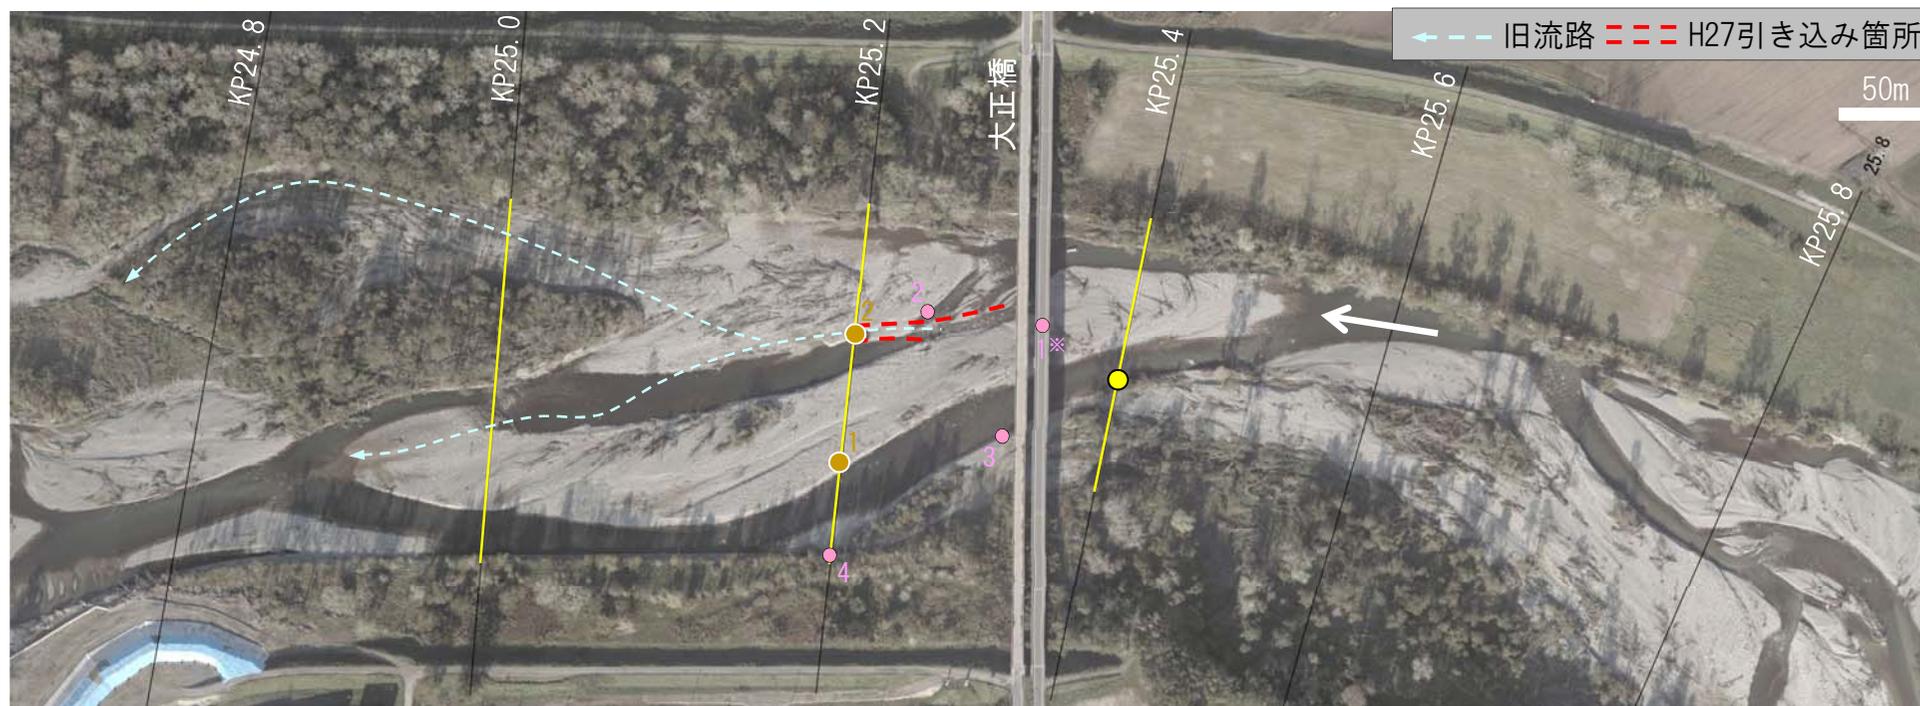
- ◆目的 : 再生した複列流路及び礫河原の保全。
- ◆検証内容 : 中規模フラッシュ放流により、再生した複列流路への流入状況及び河床攪乱状況を把握し、放流による複列流路及び礫河原の保全効果を検証。

H 2 7 H工区 (KP25. 4) モニタリング位置図 (基図: 平成28年10月航空写真)

※定点写真No. 1は、大正橋の上から上下流方向を撮影

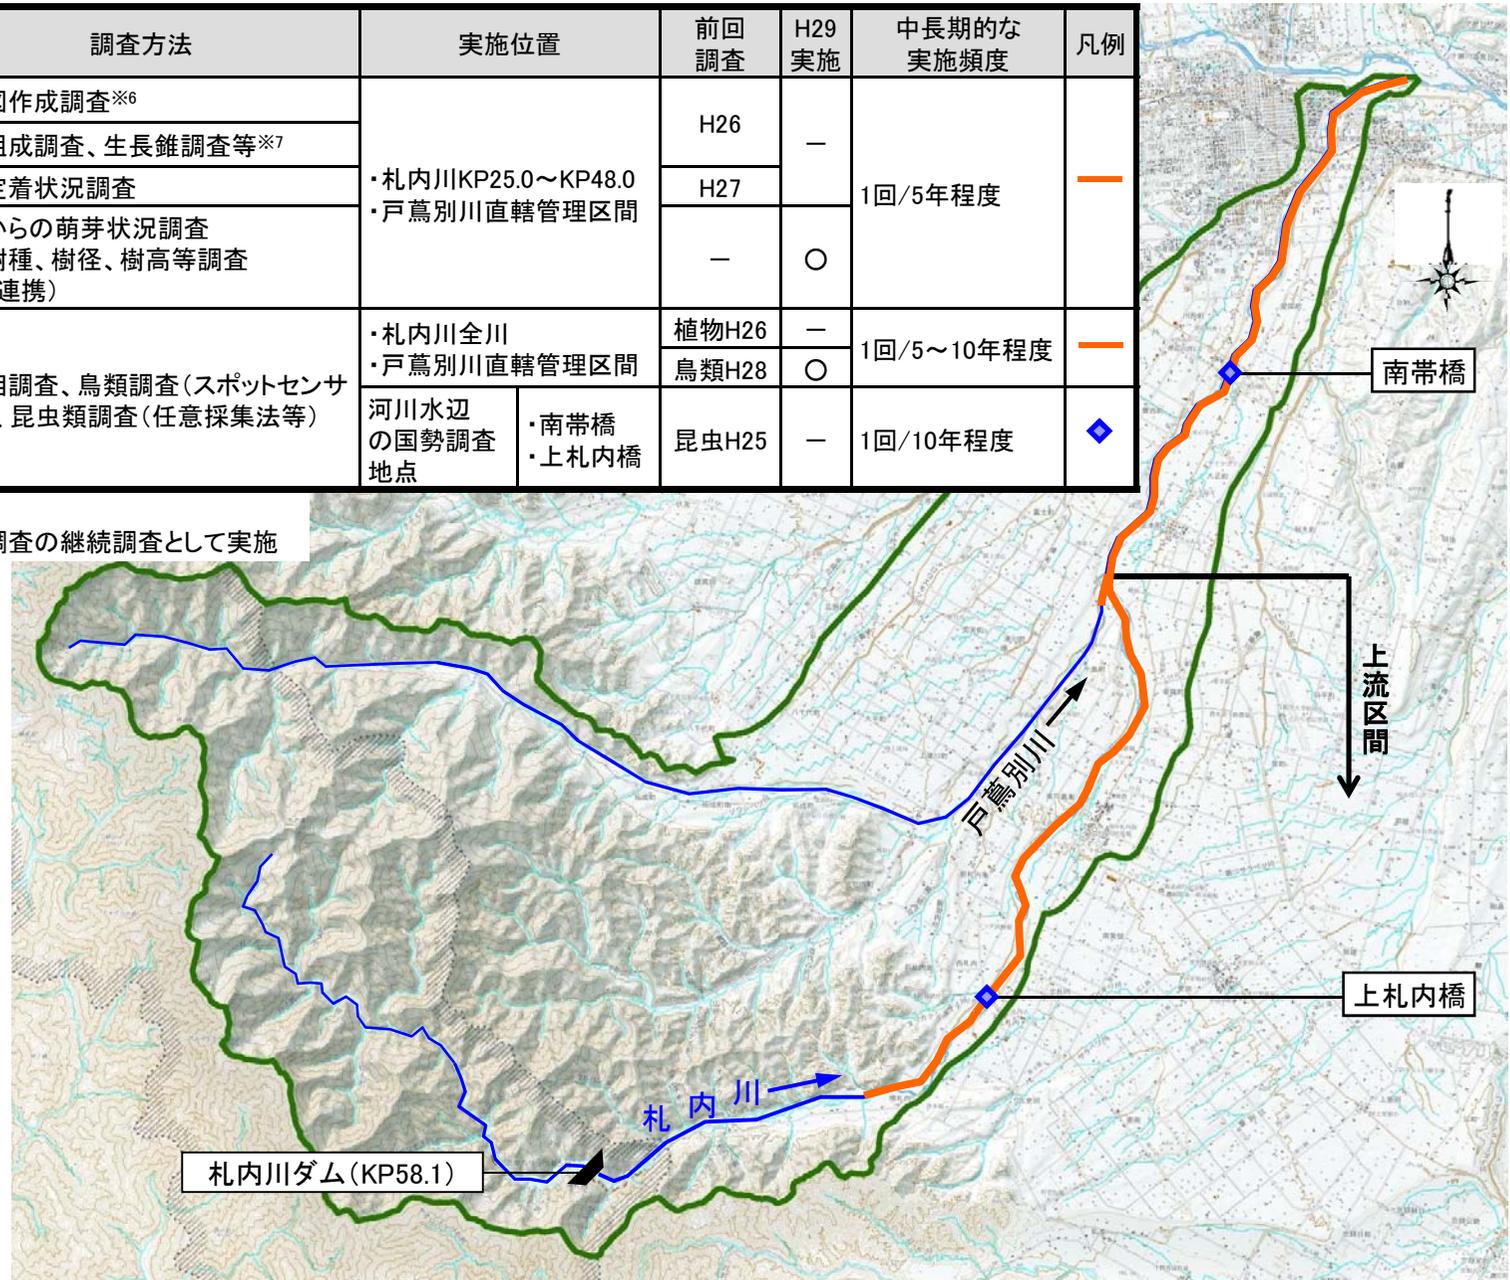
## ②中長期的なモニタリング計画 (4/4)

項目	指標	調査方法	実施位置	前回調査	H29実施	中長期的な実施頻度	凡例
礫河原依存種の世代交代可能な河川環境	ケショウヤナギ母樹・実生定着・生長各ステージの保全状況	植生図作成調査※6	・札内川KP25.0～KP48.0 ・戸蔦別川直轄管理区間	H26	—	1回/5年程度	—
		群落組成調査、生長錐調査等※7		H27	—		
		実生定着状況調査 流木からの萌芽状況調査 流木樹種、樹径、樹高等調査(地域連携)		—	○		
礫河原依存種の種数、繁殖状況	植物相調査、鳥類調査(スポットセンサス法)、昆虫類調査(任意採集法等)	河川水辺の国勢調査地点	・札内川全川 ・戸蔦別川直轄管理区間	植物H26	—	1回/5～10年程度	—
			・南帯橋 ・上札内橋	鳥類H28	○		
				昆虫H25	—	1回/10年程度	◆
