第12回 札内川技術検討会

H30年6月の中規模フラッシュ放流による 河道内変化状況

平成31年2月21日
国土交通省 北海道開発局
帯広開発建設部

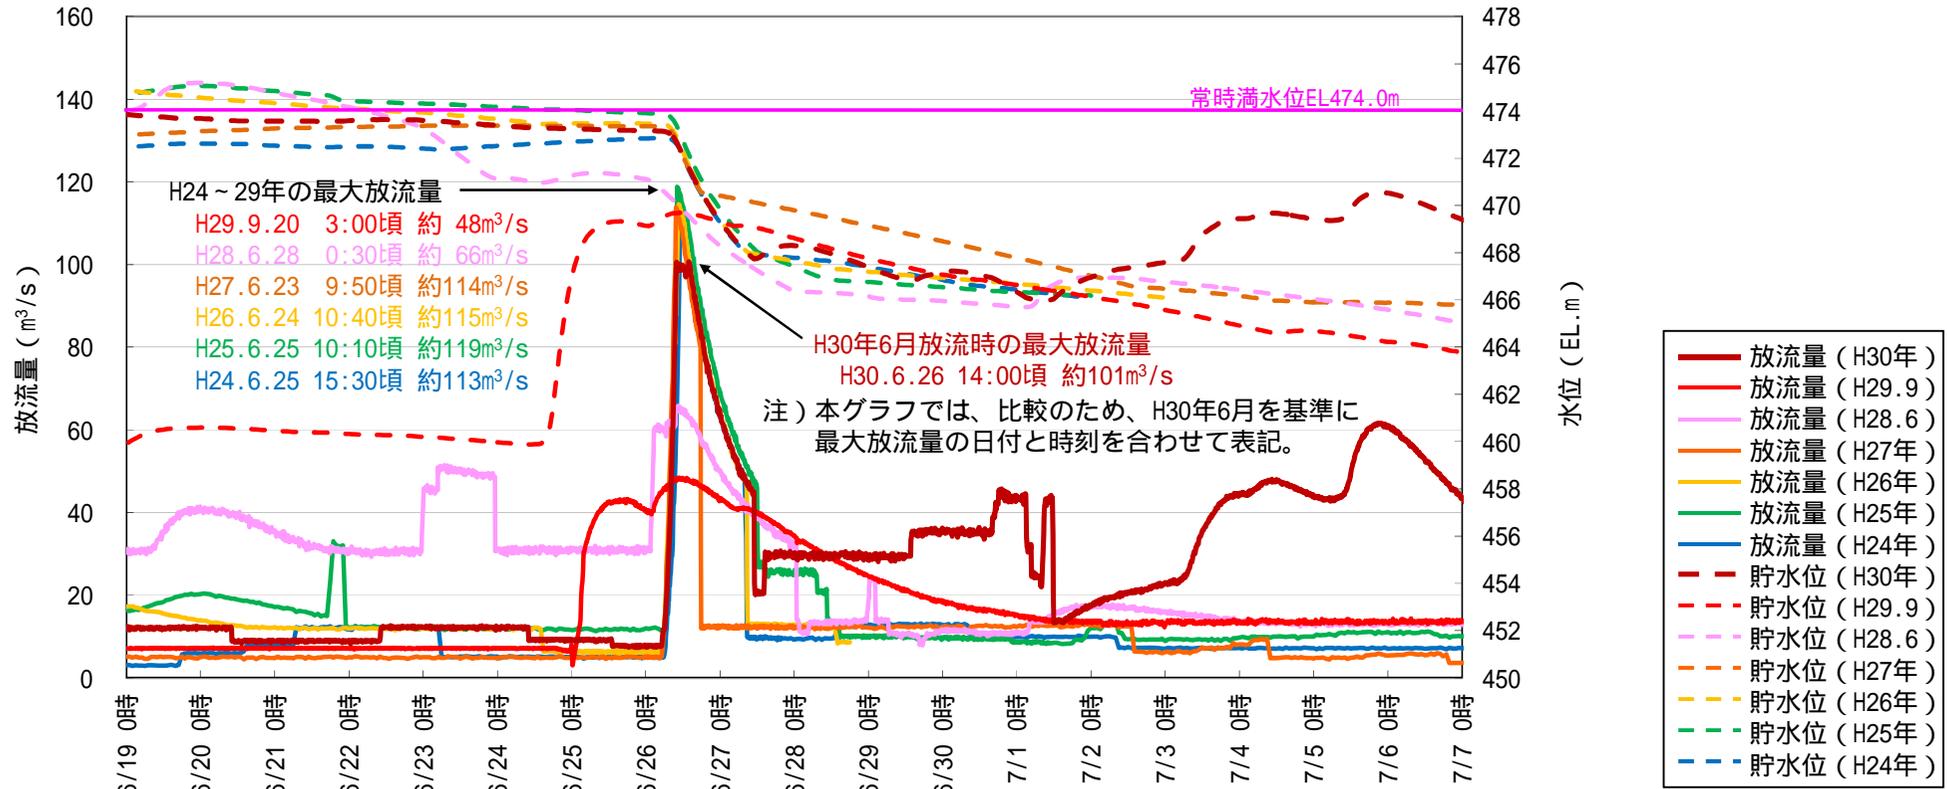
自然の攪乱リズム復活のため、ダムからの中規模フラッシュ放流をH24年度から6月末に実施。
 (ただし、H28年及びH29年は6月末の中規模フラッシュ放流を実施しなかった)
 H30年は6月末に最大放流量約101m³/s、放流継続時間約32時間の放流を実施。

全放流量 ¹	放流継続時間 ¹	最大放流量	水位上昇量 ²	最大流速 ³
H30年	約7,500千m ³	約32時間	約101m ³ /s	0.68m	約2.3m/s
H29年	約11,400千m ³	約78時間	約48m ³ /s	0.81m	約2.6m/s
H28年	約38,500千m ³	約280時間	約66m ³ /s	0.74m	約2.0m/s
H27年	約3,500千m ³	約12時間	約114m ³ /s	0.81m	約2.4m/s
H26年	約6,800千m ³	約27時間	約115m ³ /s	0.56m	約3.2m/s
H25年	約7,900千m ³	約30時間	約119m ³ /s	0.66m	約3.3m/s
H24年	約6,200千m ³	約27時間	約113m ³ /s	0.81m	約2.5m/s

1: H29~30年及びH24~27年は下図の30m³/s超のとき、H28年は6/17~6/29の放流量合計と放流継続時間 / 2: 上札内橋地点 / 3: H29年以外は上札内橋地点、H29年は第二大川橋地点の観測値。

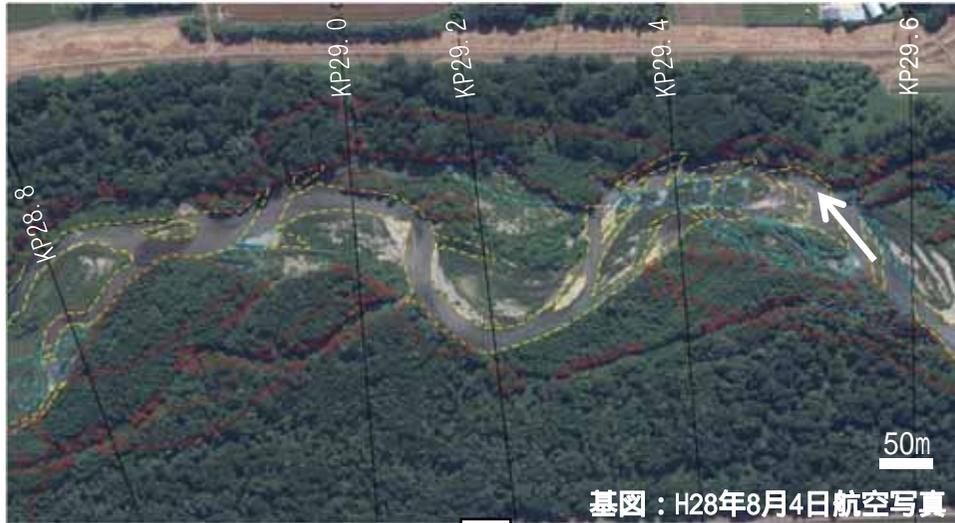
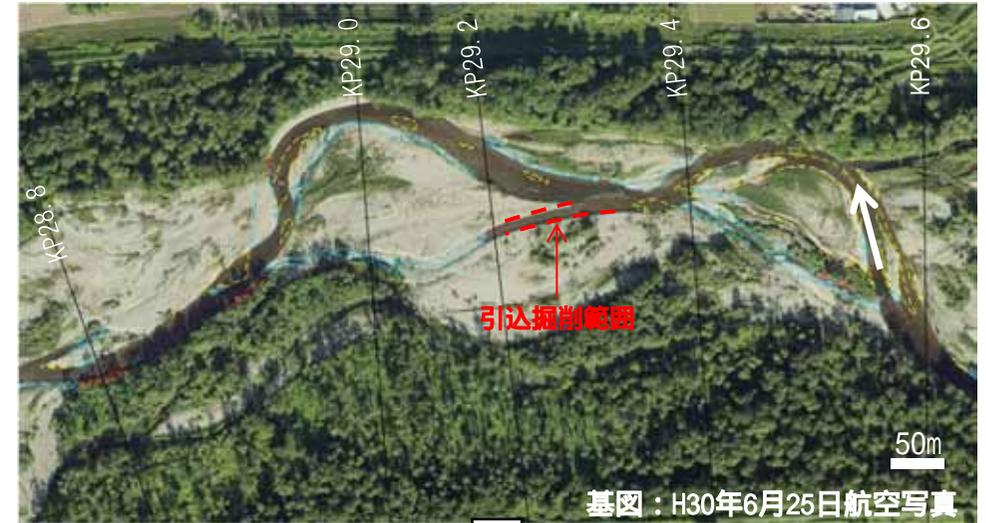
図-1 H28年8月出水による河道内変化状況

H28年8月出水により、流路が右岸側へ変動するとともに、流路沿いに礫河原が発達した。(図-1)

H28年出水後LPデータ等による分析の結果、この礫河原は放流でも攪乱されないため、早期の再樹林化が懸念された。

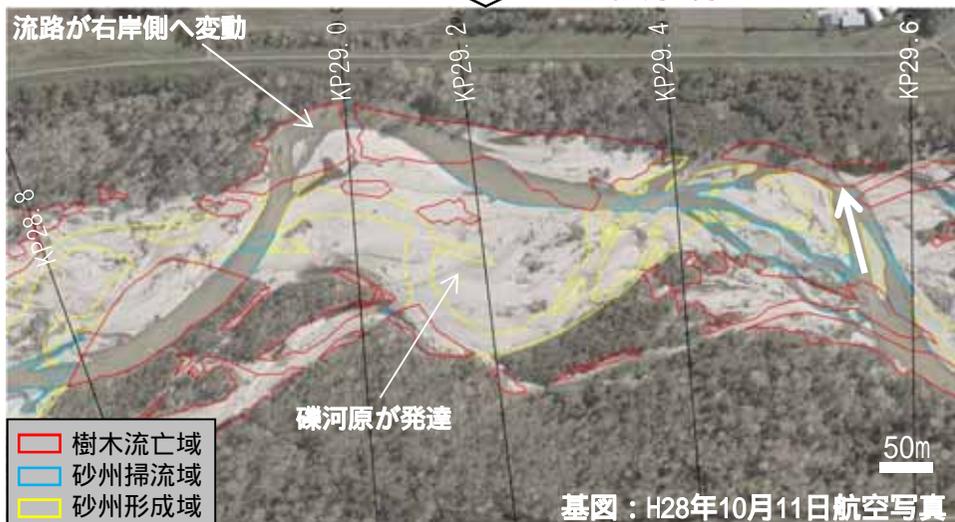
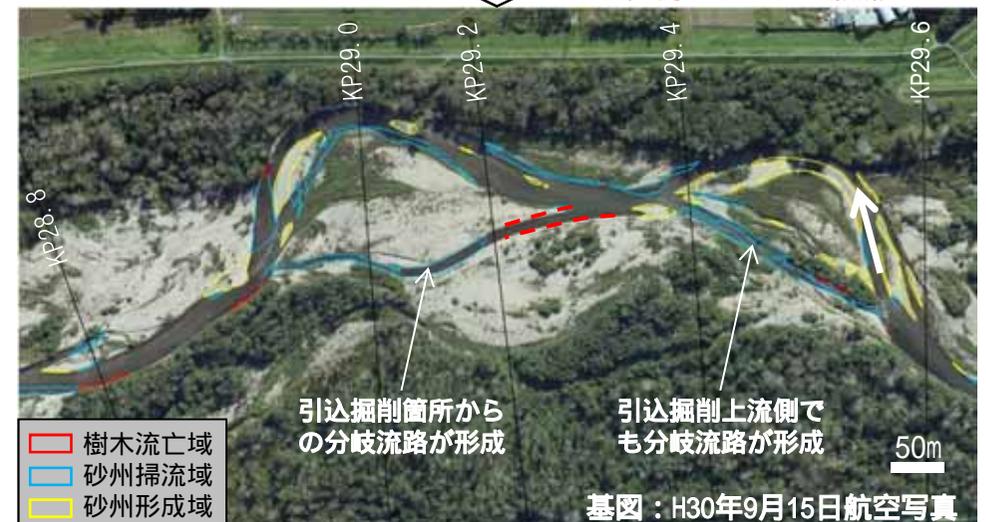
図-2 H30年6月フラッシュ放流による河道内変化状況

河道中央部への流路是正による礫河原の攪乱及び右岸堤防方向への侵食抑制を目的として、礫河原への流路引込掘削を実施した上でH30年の放流を実施。引込掘削箇所から分岐流路が形成されるとともに、引込上流側でも分岐流路が形成され、型^①の複列流路が形成。(図-2)

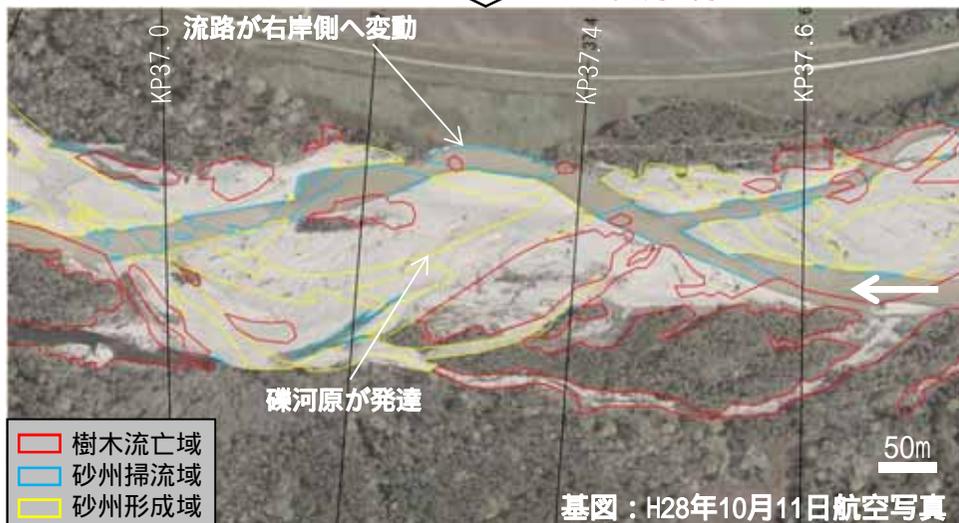
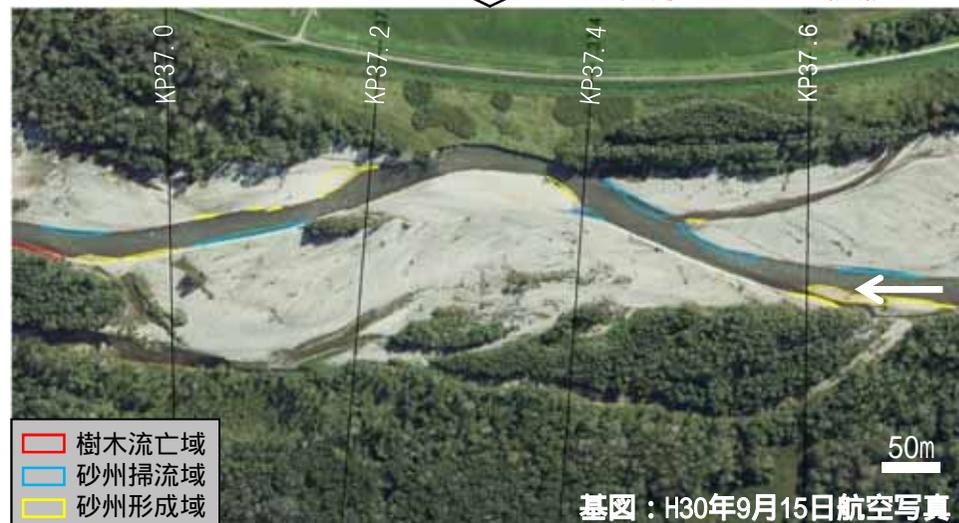
図-2 H30年6月フラッシュ放流による河道内変化状況

L工区の変化と比べ、対照区はほとんど変化が見られなかった。

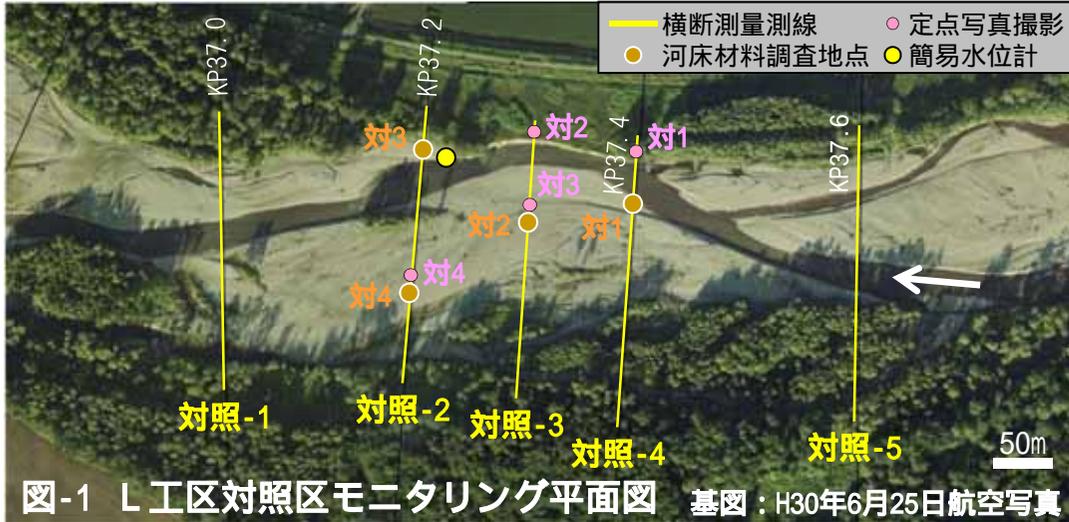
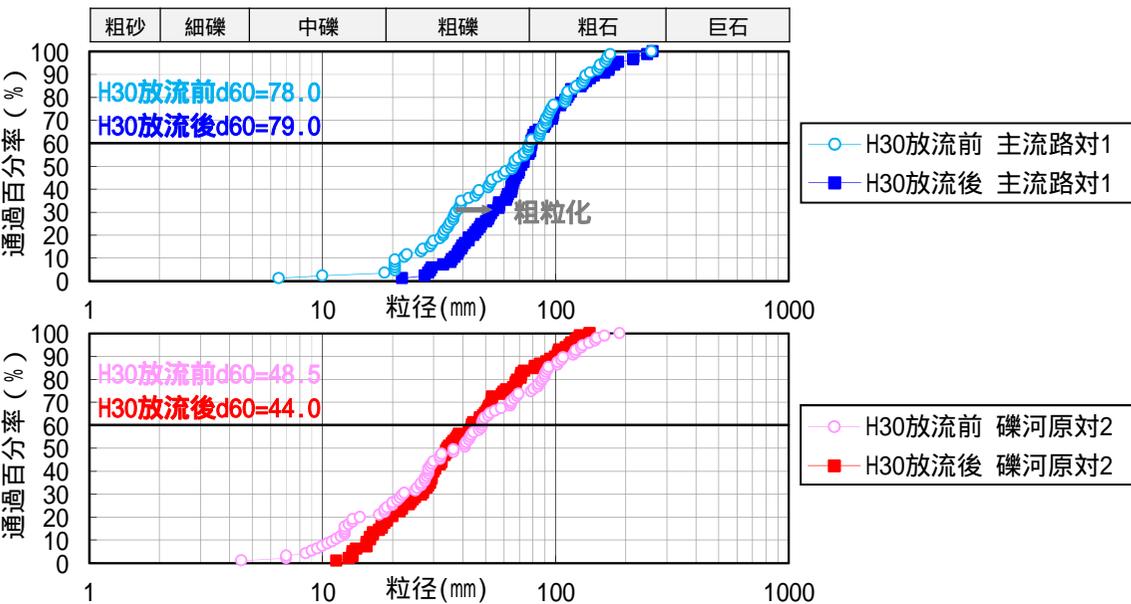
図-2 H30放流前後の粒径分布比較(上：対1、下：対2地点)

H30年放流前後の粒径分布を見ると、主流路(対1)は放流により粗粒化し、礫河原上(対2)は主流路と比べ変化が小さかった。(図-2)
 横断変化を見ると、発達した礫河原上は変化が見られず、主流路では河床洗堀が見られた。(図-3)
 L工区と対照区の変化状況を比較すると、L工区における型複列流路形成等の変化は、引込掘削の効果と考えられる。

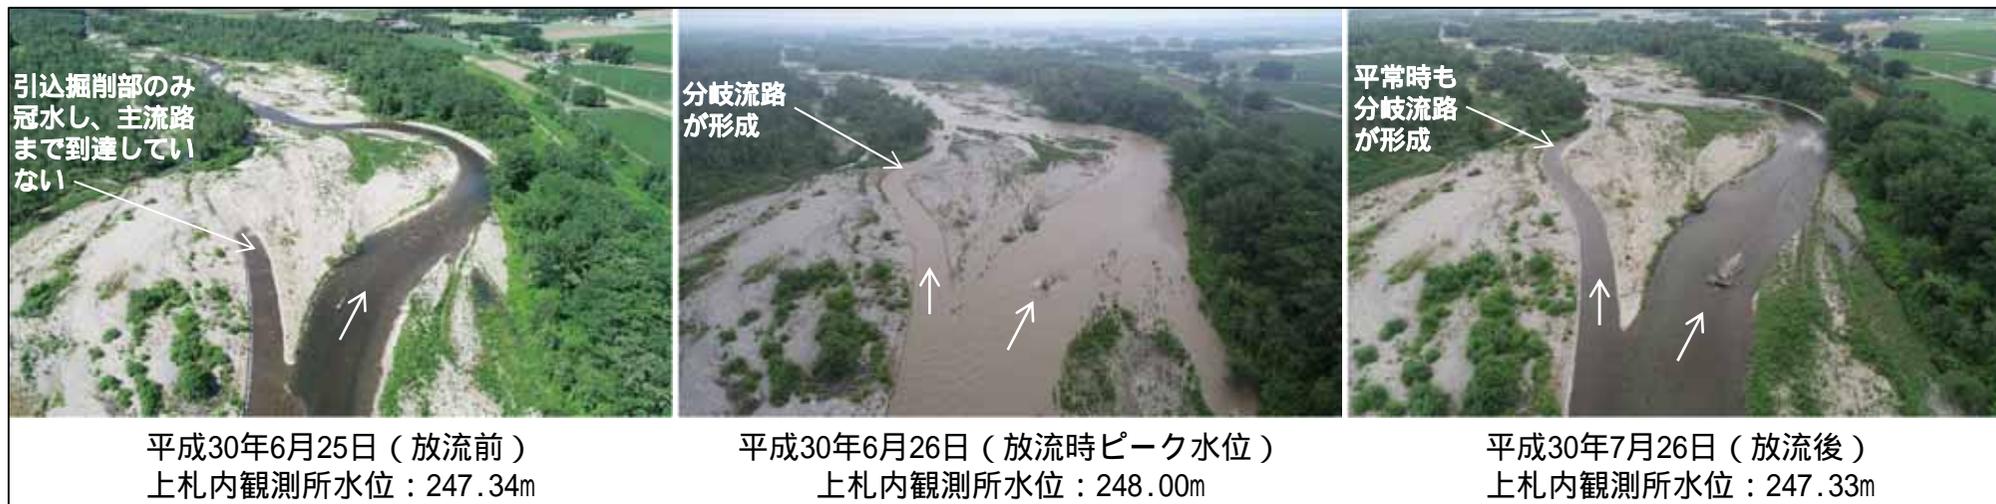
図-1 L工区のH30年6月フラッシュ放流前～後の状況

L工区は、H30年6月放流前に礫河原への引込掘削を実施し、放流により分岐流路が形成され、平常時も分岐。(図-1)

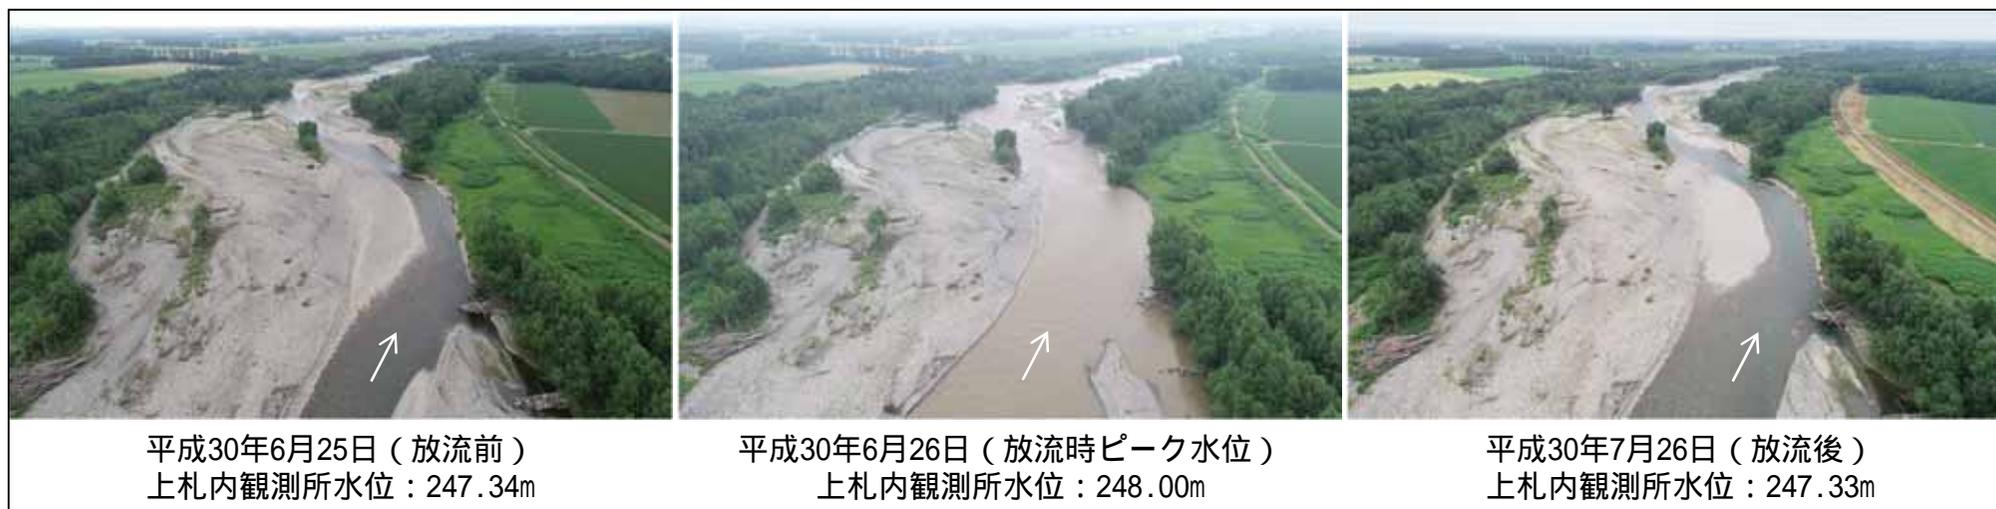
図-2 対照工区のH30年6月フラッシュ放流前～後の状況

対照区は、H30年6月放流前～後で変化は見られなかった。(図-2)

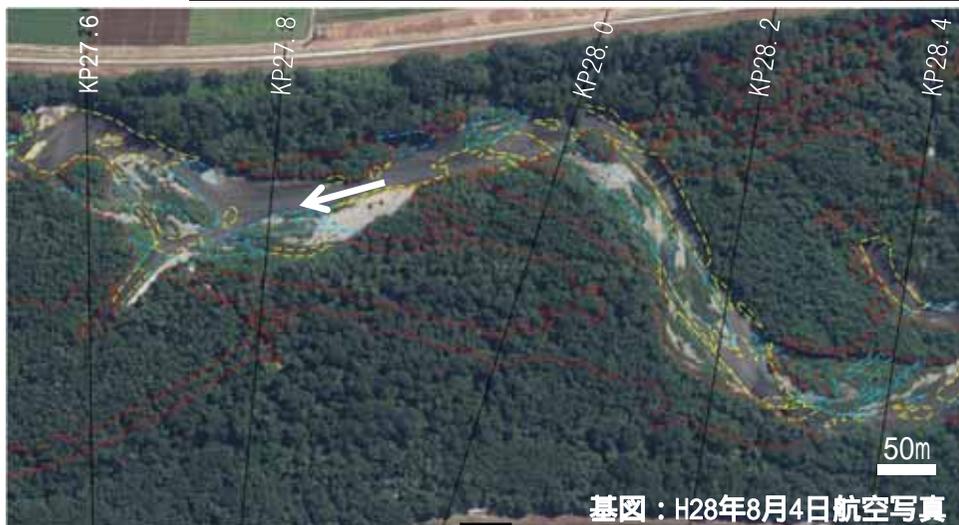
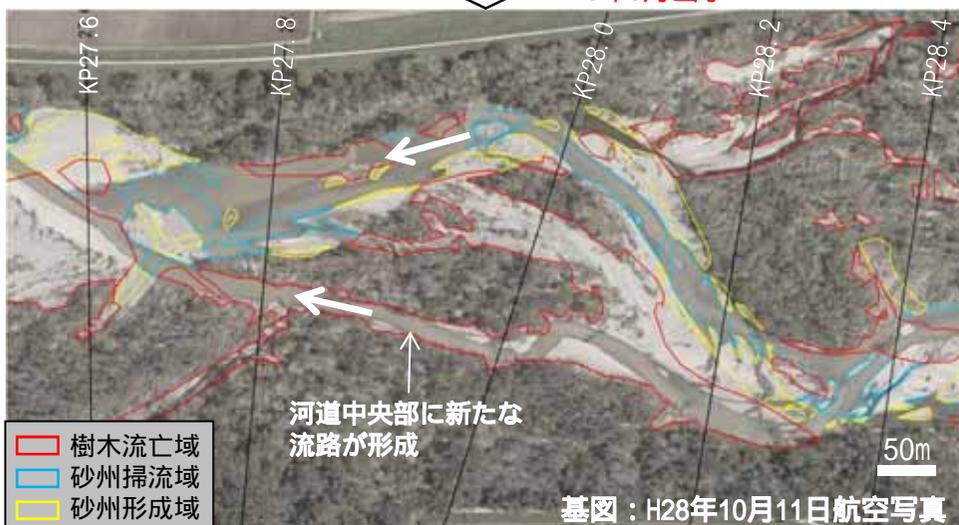
図-1 H28年8月出水による河道内変化状況

H28年8月出水により、河道中央部に新たな流路が形成され、大規模な樹木流亡が発生。(図-1)

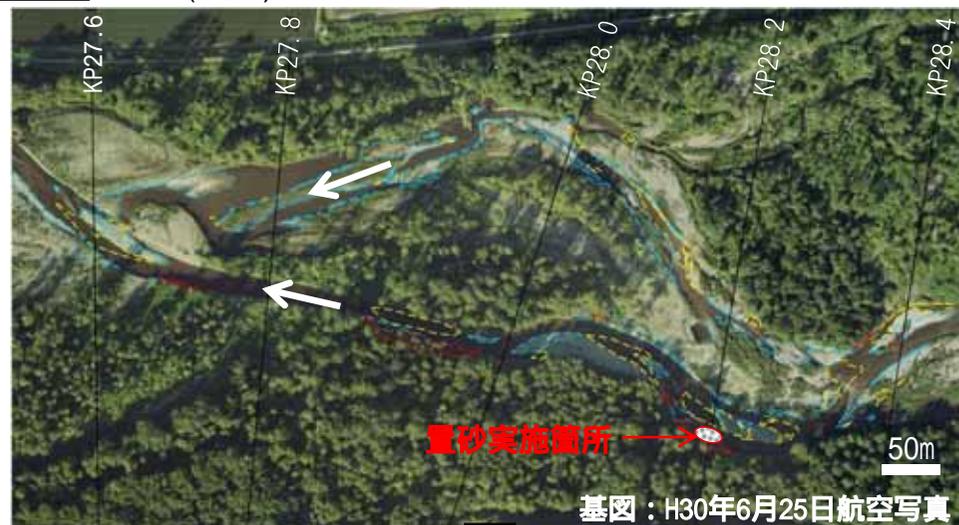
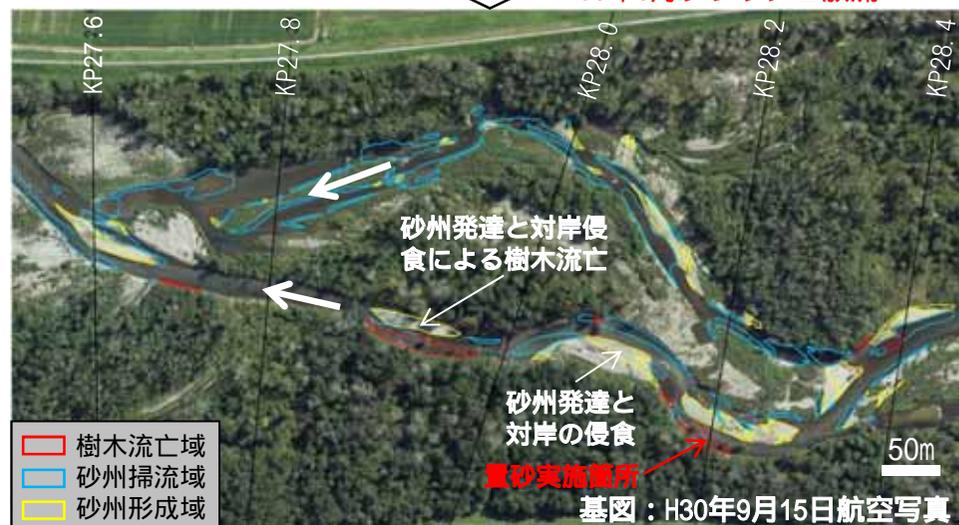
図-2 H30年6月フラッシュ放流による河道内変化状況

L工区の引込掘削により発生した砂礫をKP28.2左岸に置砂した上でH30年6月放流を実施。

その結果、置砂下流側における砂州発達及び対岸侵食による樹木流亡が発生した。(図-2)

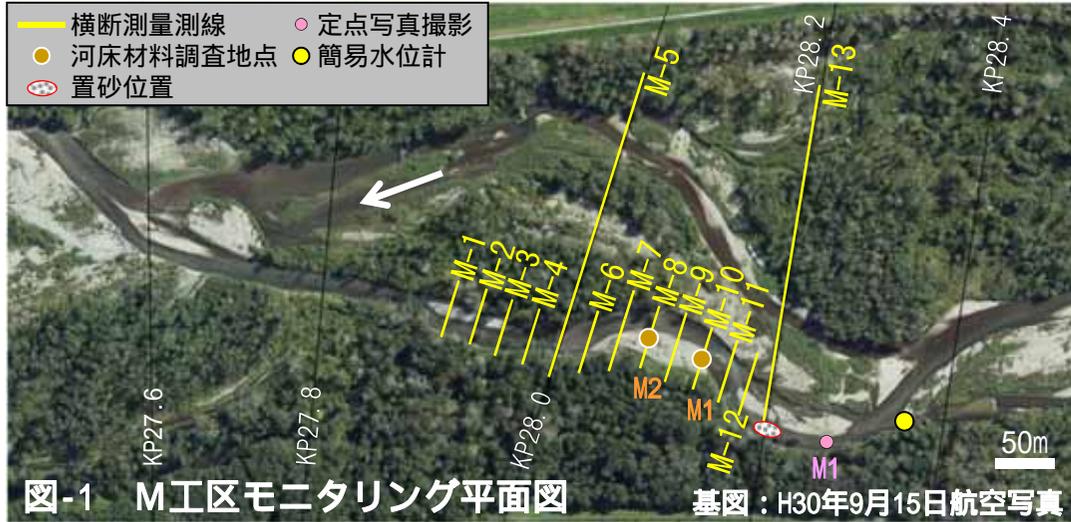
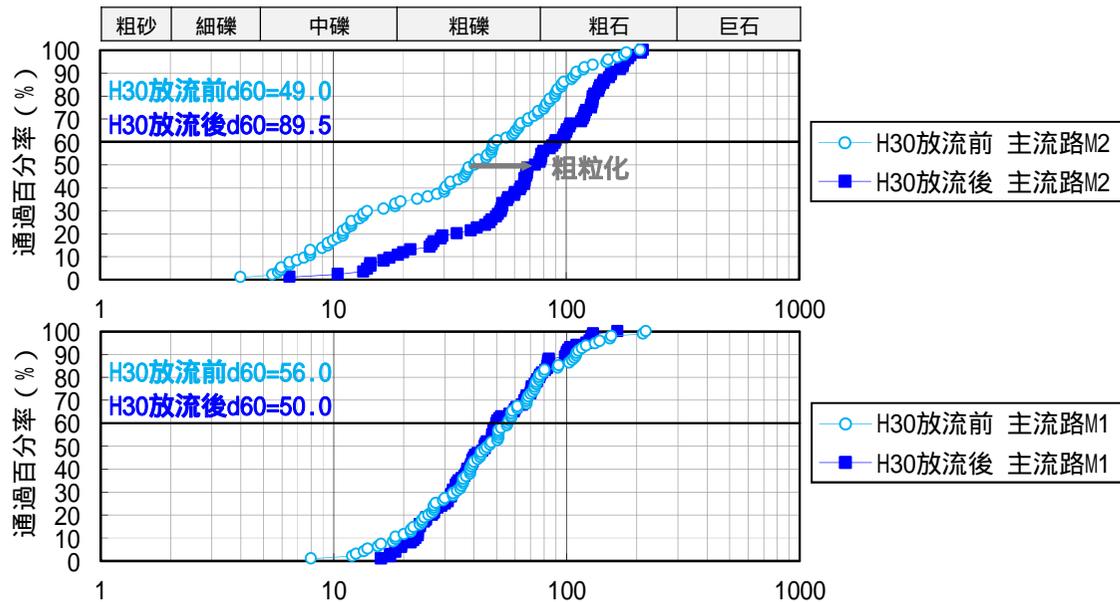
図-2 H30放流前後の粒径分布比較(上：M2、下：M1地点)

H30年放流前後の粒径分布を見ると、置砂実施箇所から約75m下流のM1は大きな変化は見られず、約125m下流のM2は粗粒化した。(図-2) M1,2地点ともに放流により堆積(図-3)したことから、放流によりM1は同程度の粒径の砂礫が、M2は大きな砂礫が堆積したと考えられる。横断変化を見ると、置砂下流の砂州が発達し、その対岸が7~9m程度侵食した。放流により置砂した砂礫等が運搬されたことによる効果と考えられる。

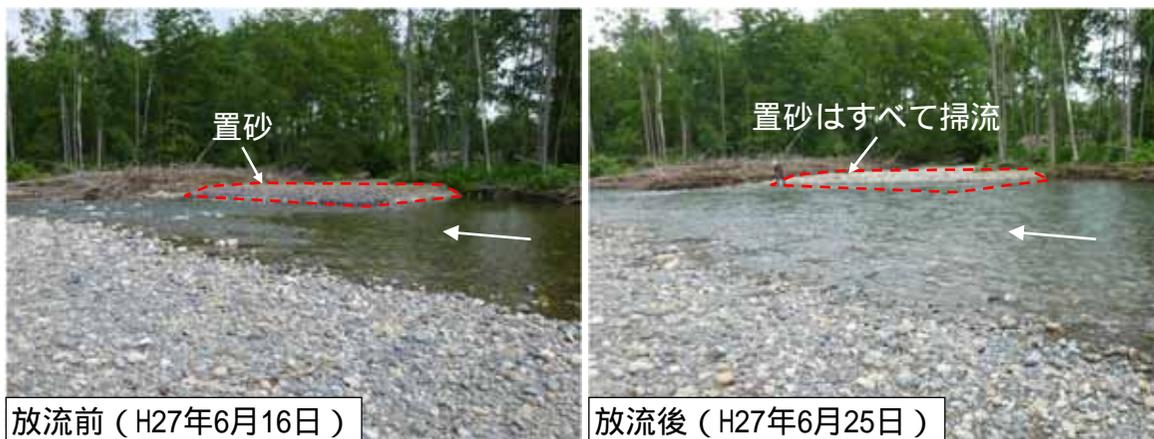
図-1 フラッシュ放流による置砂の掃流状況

置砂がフラッシュ放流により掃流され、下流の砂州の前縁に堆積し、砂州の発達に寄与することが分かった。

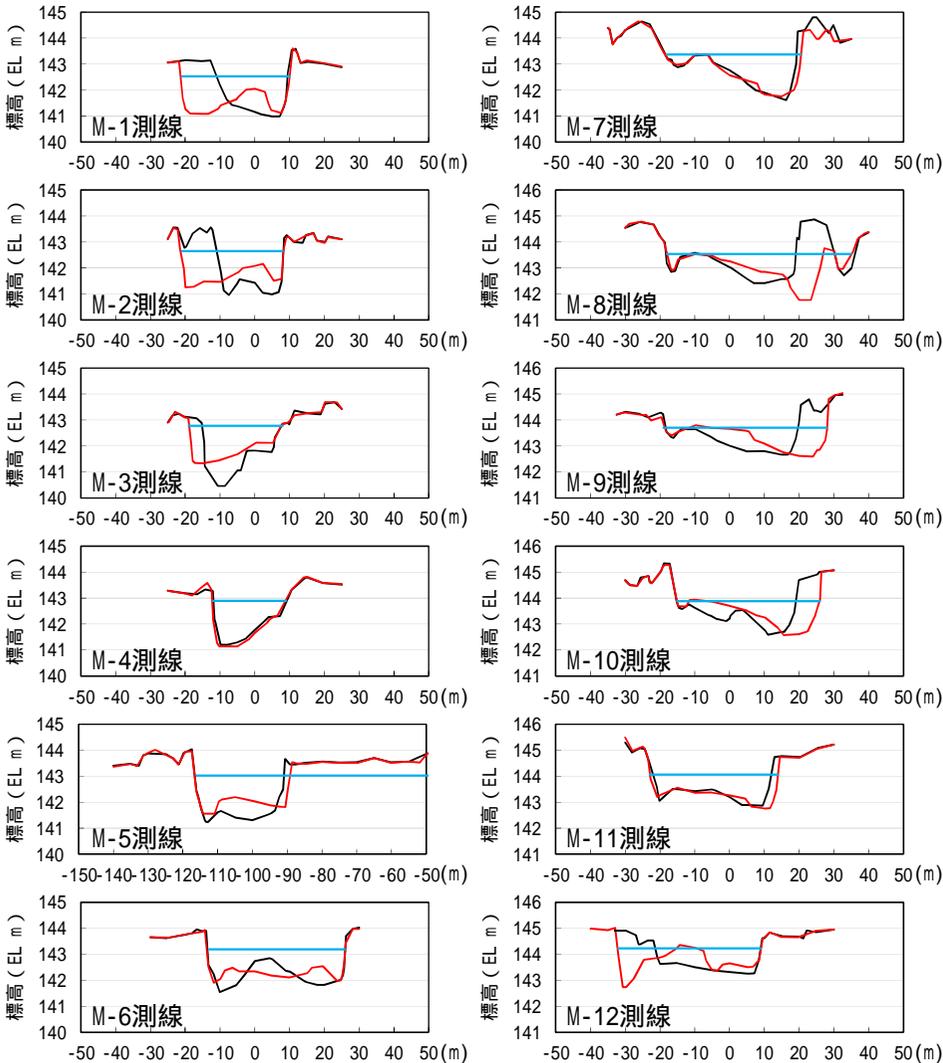
図-1 H29出水前後及びH30放流前後のM工区全測線の横断変化

過年度の置砂追跡調査の結果、置砂は放流により50～250m程度下流まで運搬された。この運搬距離は、M工区ではM-6測線に相当する。置砂直下流(M-12測線)からM-6測線までの堆積・侵食土量を比較すると、堆積(砂州発達)土量より侵食土量の方が660m³多かった。(表-1)このことから、置砂による砂州発達がきっかけとなり、供給土量以上の側岸侵食とそれに伴う流路変動が生じたと考えられる。M-6下流側のM-1～M-5測線では、侵食土量の方が270m³多かった。これは、M-6～M-12区間で侵食された土が下流側に運搬されたことによる下流側での砂州発達・侵食の波及効果と考えられる。

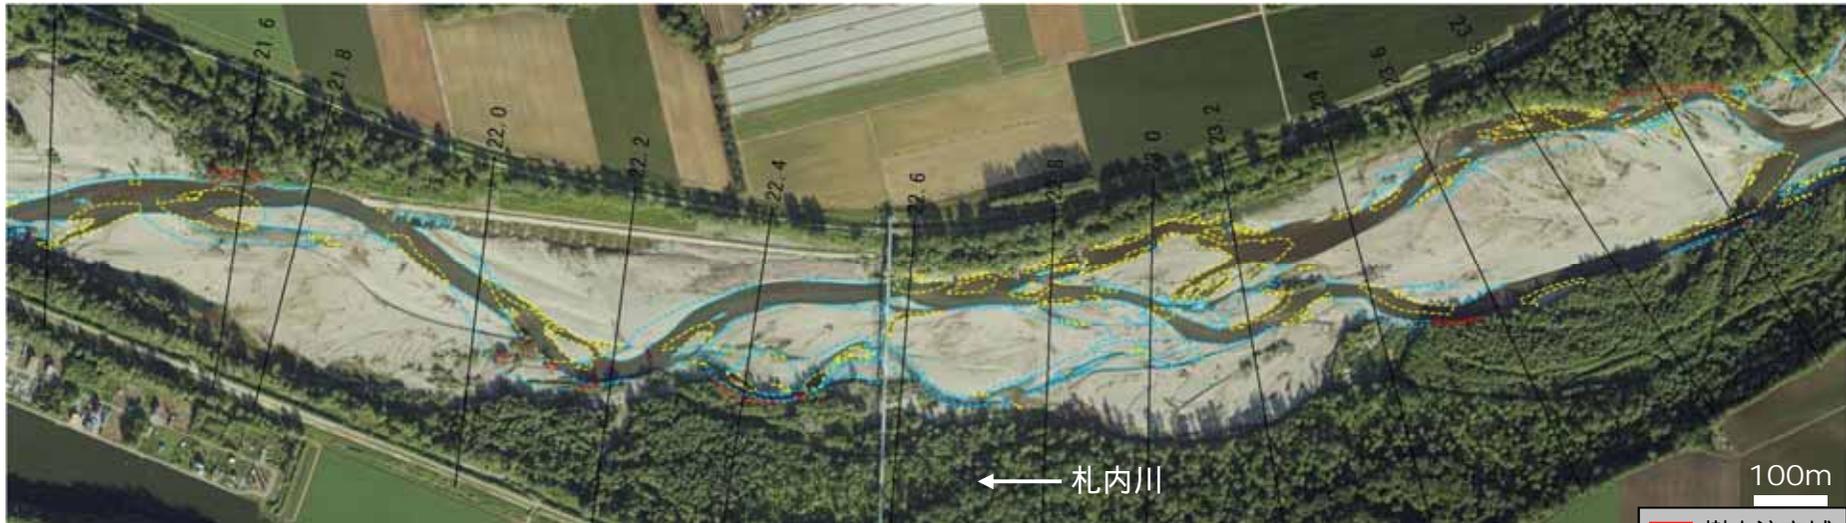
H30年6月フラッシュ放流前（H30年6月25日撮影航空写真）

6月放流及び7月出水による砂州の掃流・堆積（河床変動）、砂州掃流箇所及び砂州発達箇所対岸における樹木流亡が確認された。砂州の掃流・堆積は攪乱による樹林化抑制、樹木流亡は礫河原再生に寄与すると考えられる。

下流区間では、H28年8月出水により再生した礫河原の再樹林化は見られない。

- 樹木流亡域
- 砂州掃流域
- 砂州形成域

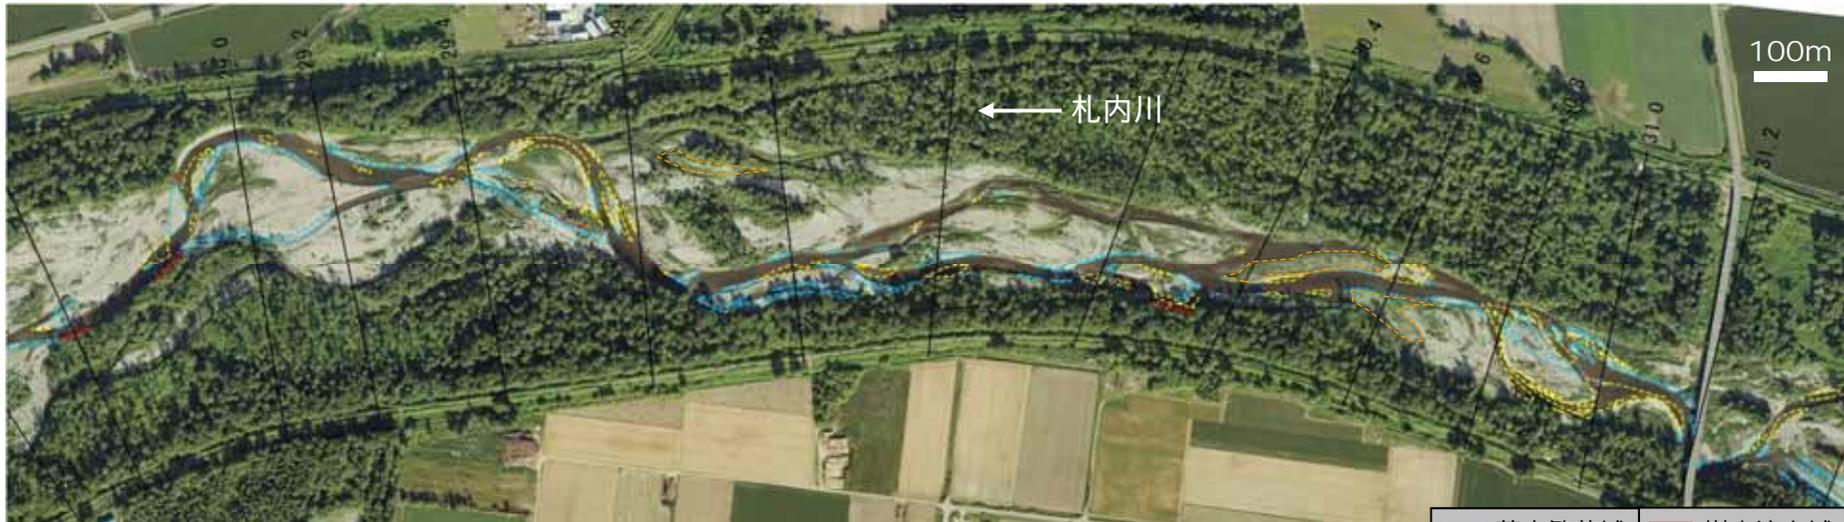
H30年6月フラッシュ放流前（H30年6月25日撮影航空写真）

6月放流及び7月出水による砂州の掃流・堆積（河床変動）及び砂州発達箇所対岸等における樹木流亡が確認された。特に、L工区上下流部では樹木流亡が比較的多く発生した。

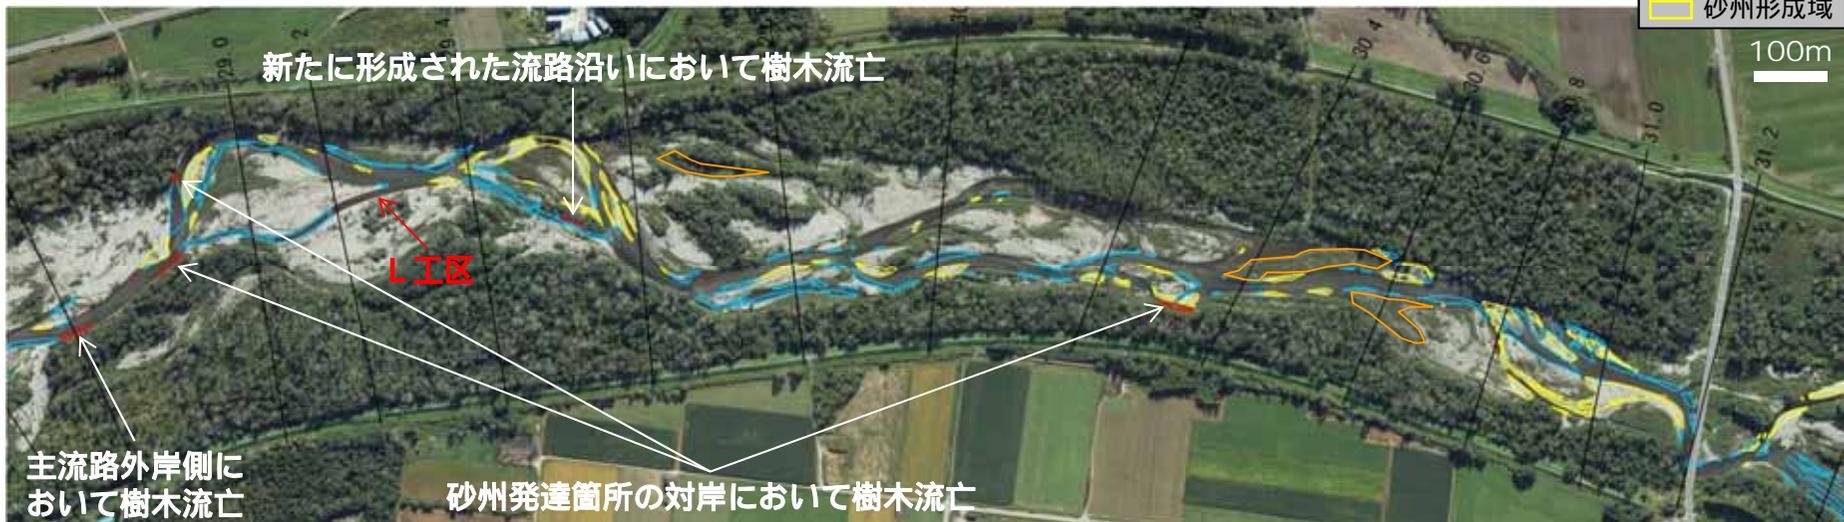
H30年6月フラッシュ放流後（H30年9月15日撮影航空写真）

上流区間のうち、KP24.6～32.0では草本類の繁茂が確認された。放流等により砂州の掃流・堆積を促し、礫河原の維持・更新を図っていく。

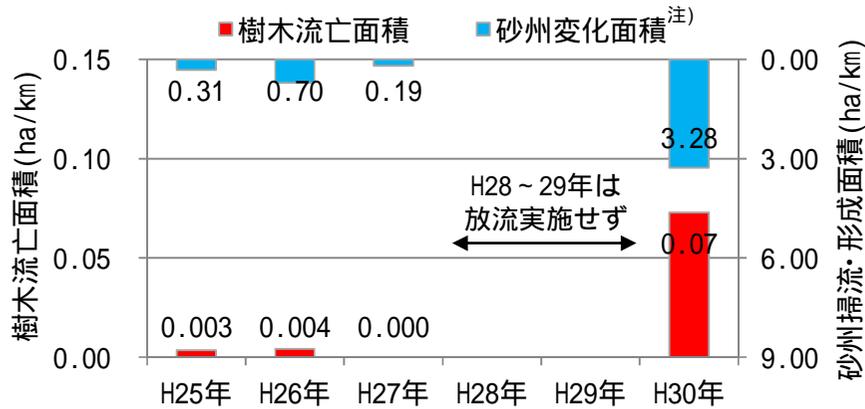
図-1 放流による流路1kmあたりの河道内変化 (下流区間KP2~24)

下流区間は、H30年放流等による流路変動が比較的大きく、砂州発達による樹木流亡面積も比較的大きかった。(p.23)
 下流区間のH30年の樹木流亡面積及び砂州掃流・形成面積は過去最大だった。(図-1)
 上流区間は、工区設置区間を中心に比較的大きな変化が見られた。(p.24)
 上流区間全体で見ると、H30年の樹木流亡面積はH26年に次ぐ規模で、砂州掃流・形成面積は過去最大だった。(図-2)
 H28年出水後、上下流区間全体の礫河原の面積は維持・保全されている。(図3~4)

注)図-1及び図-2には7月出水による変化も含まれている。また、「砂州変化面積」はフラッシュ放流による砂州掃流面積と砂州形成面積の合計値。
