平成 31 年度  
札内川自然再生(礫河原再生)  
実施計画書(案)

平成 31 年 2 月

国土交通省 帯広開発建設部  
北海道開発局  
(監修) 国立研究開発法人 寒地土木研究所  
土木研究所

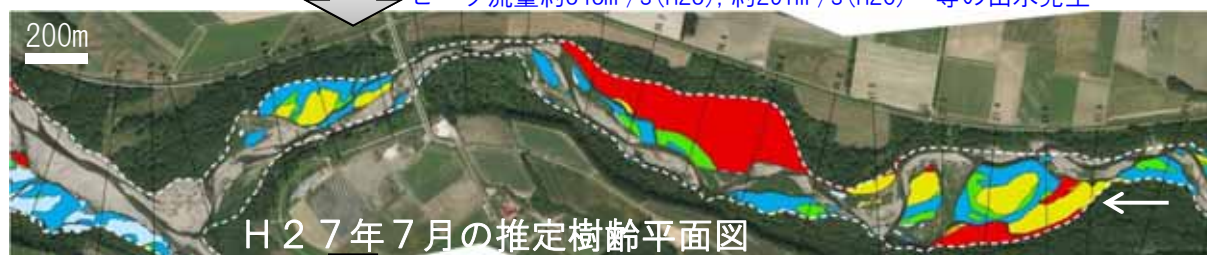
ピーク流量約343m³/s (H23), 約291m³/s (H26) ※1等の出水発生

礫河原が増加し、望ましい樹齢分布に近づきつつある

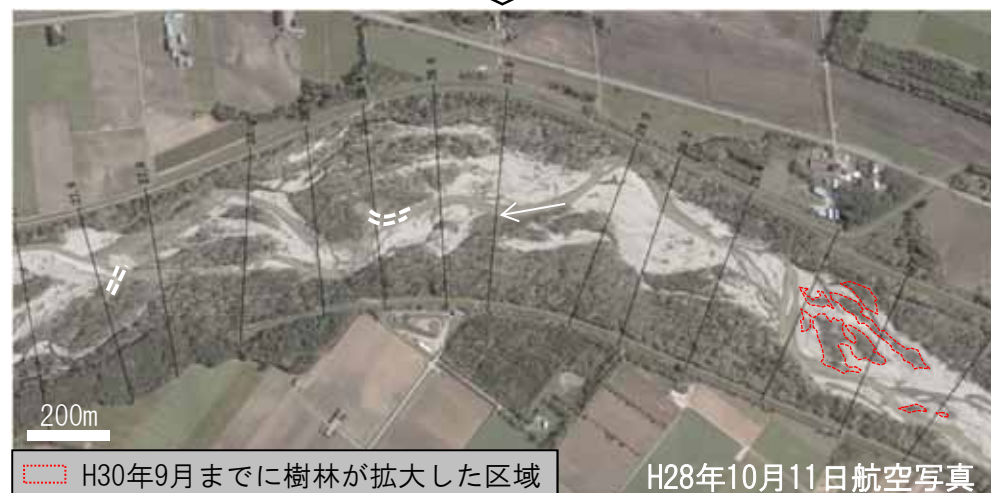
↓ H28年8月出水により礫河原が増加

図-1 H28年8月出水による河道内変化状況

- ◆ H28年8月出水により礫河原が増加したが、残存樹木の成長及び流木からの萌芽等により、H30年9月までに一部区域で樹林が拡大。
- ◆ このような区間は、萌芽の進行等による早期の再樹林化が懸念されるため、流路引き込みにより攪乱を促し、礫河原の維持・保全を図る。
- ◆ L工区上流のKP29.8付近では流木からの萌芽等が見られる（図-2）。KP27.6～29.2に連続設置したJ・K・L工区直上流のKP29.8右岸をN工区として流路引込を実施し、連続する複列流路の形成による礫河原の維持・再生に取り組む。

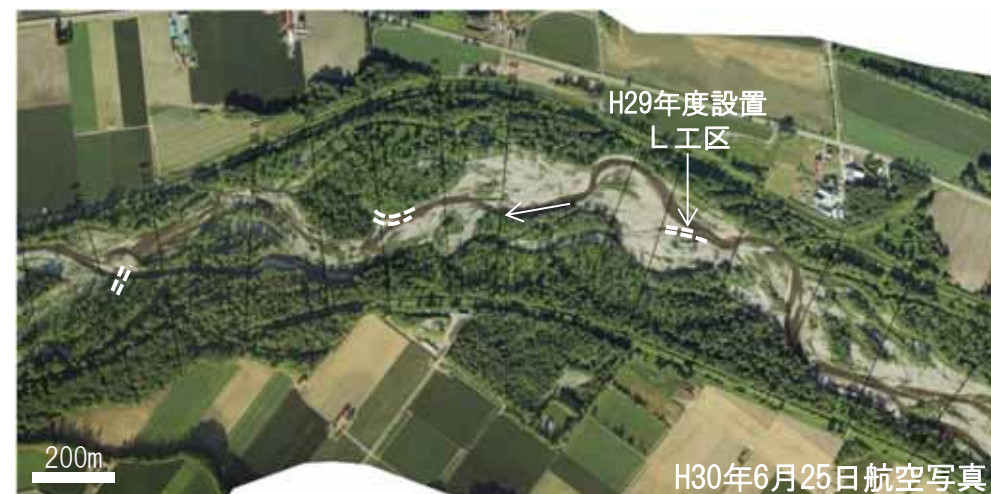
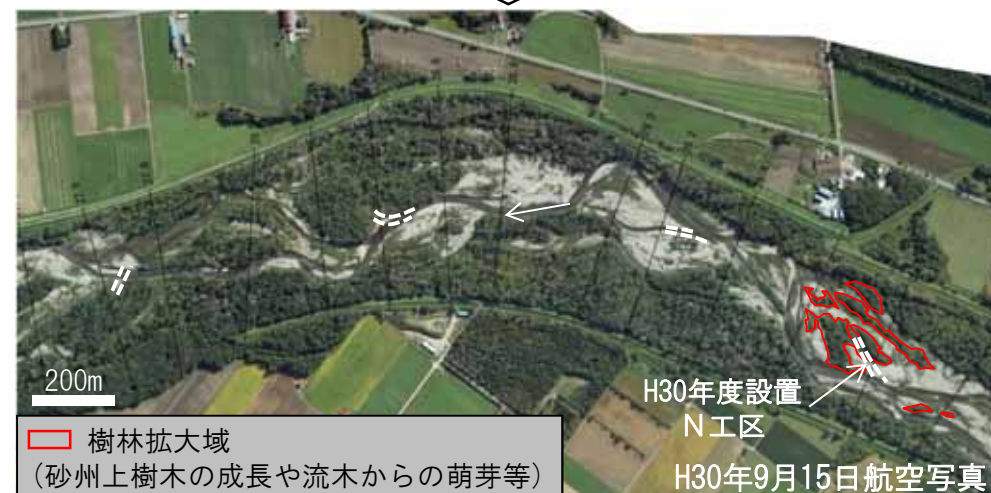
図-2 H30年6月放流による河道内変化状況

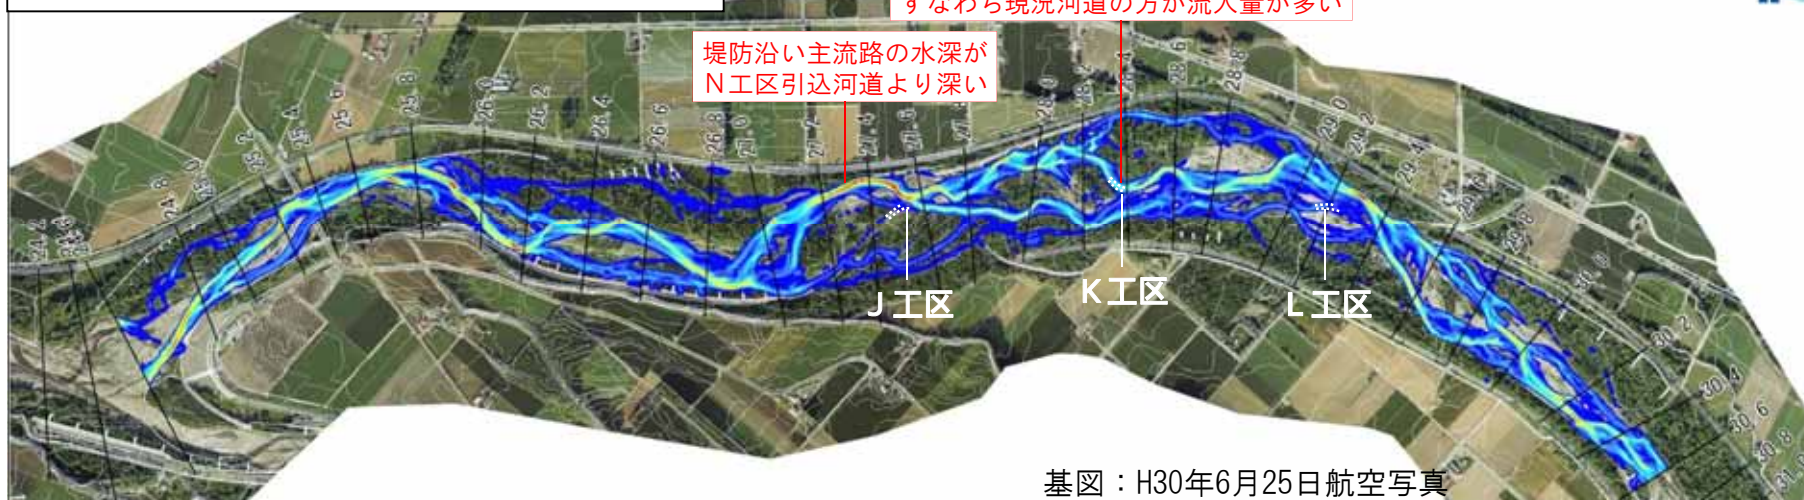
### 現況河道(放流5回目ピーク流量時)

- ◆ N工区引込河道の方がL工区への流入量が多いのは、N工区を通じてよりスムーズにL工区へ流入するようになった（N工区流路の下流端がL工区流入部に位置した）ためと考えられる。
- ◆ これによりL下流側の流向等が変化し、K下流側において河道中央部への流路切替りが生じ、右岸堤沿いの流れが緩和したと考えられる。

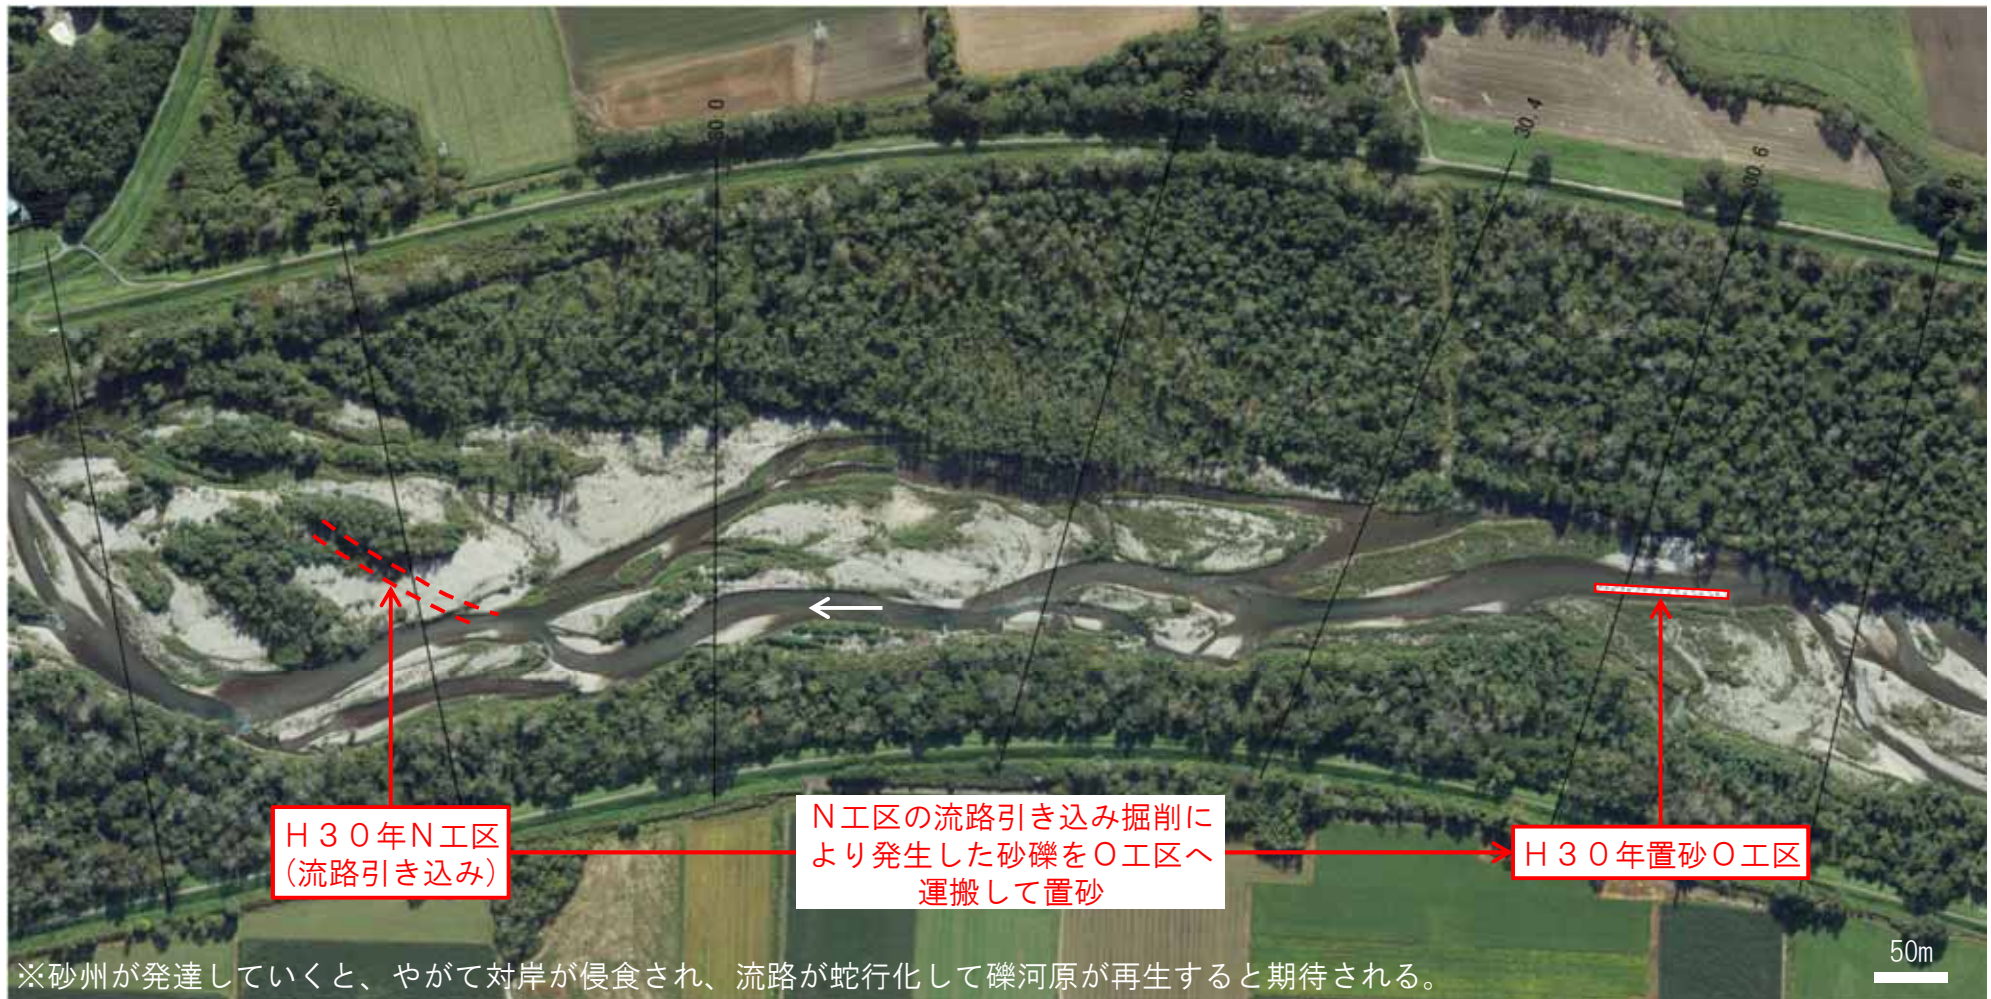
- ◆ H30年N工区の流路引き込み掘削により発生する砂礫は、堤防に影響ない直線状流路への置砂による砂州発達、側岸侵食による流路蛇行化の促進等に活用する。
- ◆ H30年N工区から発生した砂礫の置砂は、上流側の直線状流路KP30.6左岸のH30年O工区とする。（図-1）  
また、H29年L工区掘削砂礫の置砂を実施したKP28.2左岸のH29年M工区でも実施する。

図-1 H30年流路引込N工区とH30年置砂O工区の位置関係

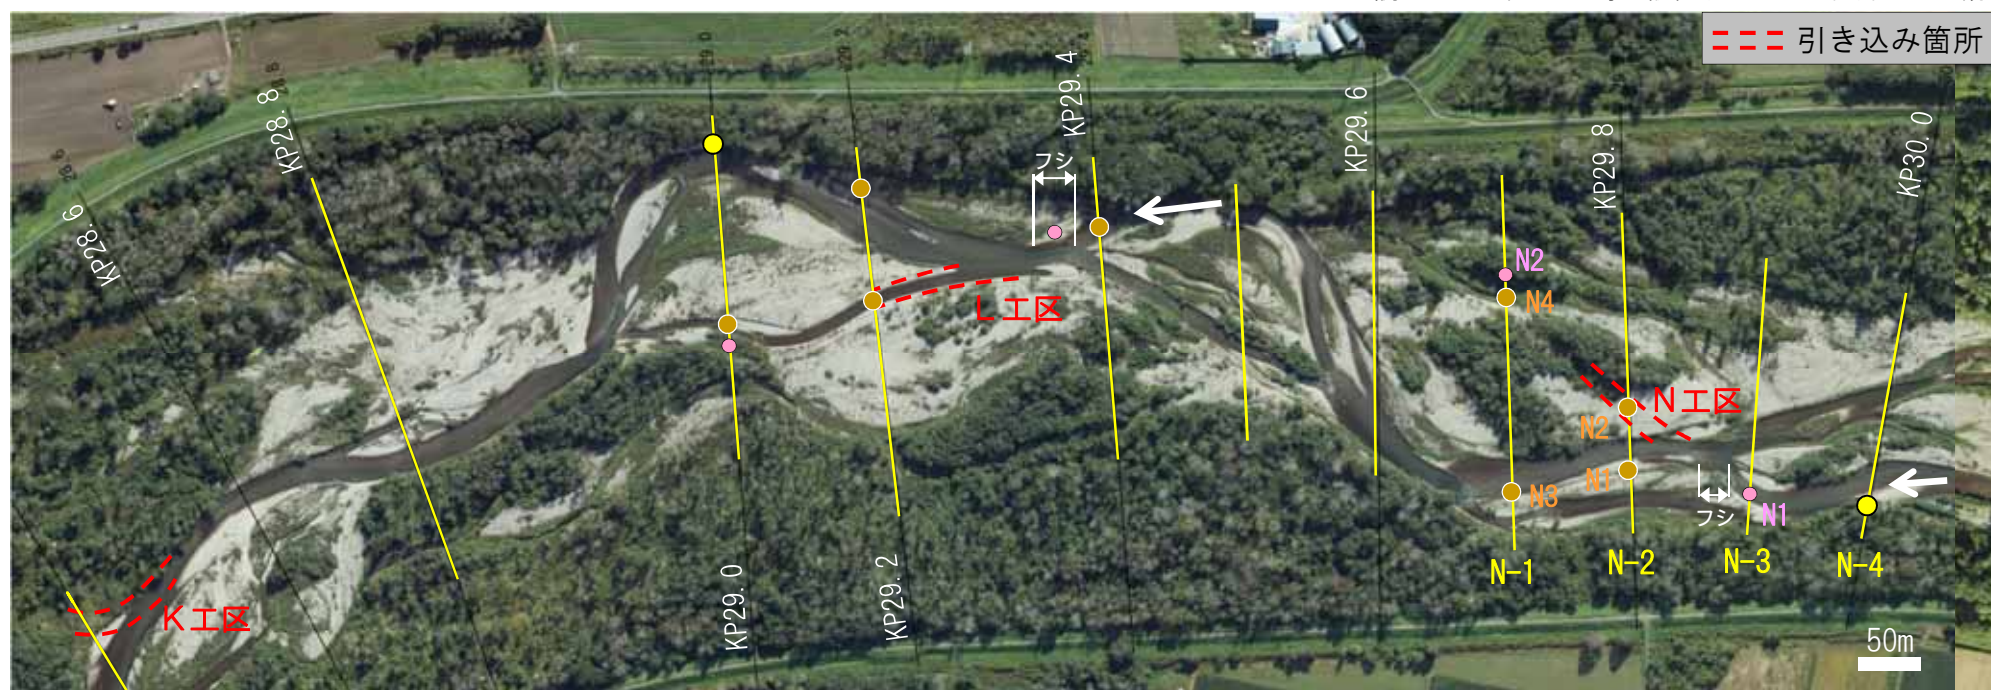
- ◆目的：再樹林化傾向の礫河原への流路引き込みによる礫河原の維持・再生。
- ◆検証内容：流路引込と中規模フラッシュ放流による礫河原攪乱・更新、流路分岐による主流路沿いのケショウヤナギ実生保全効果検証。

H30流路引き込みN工区 (KP29.8) モニタリング位置図 (基図：平成30年9月航空写真)

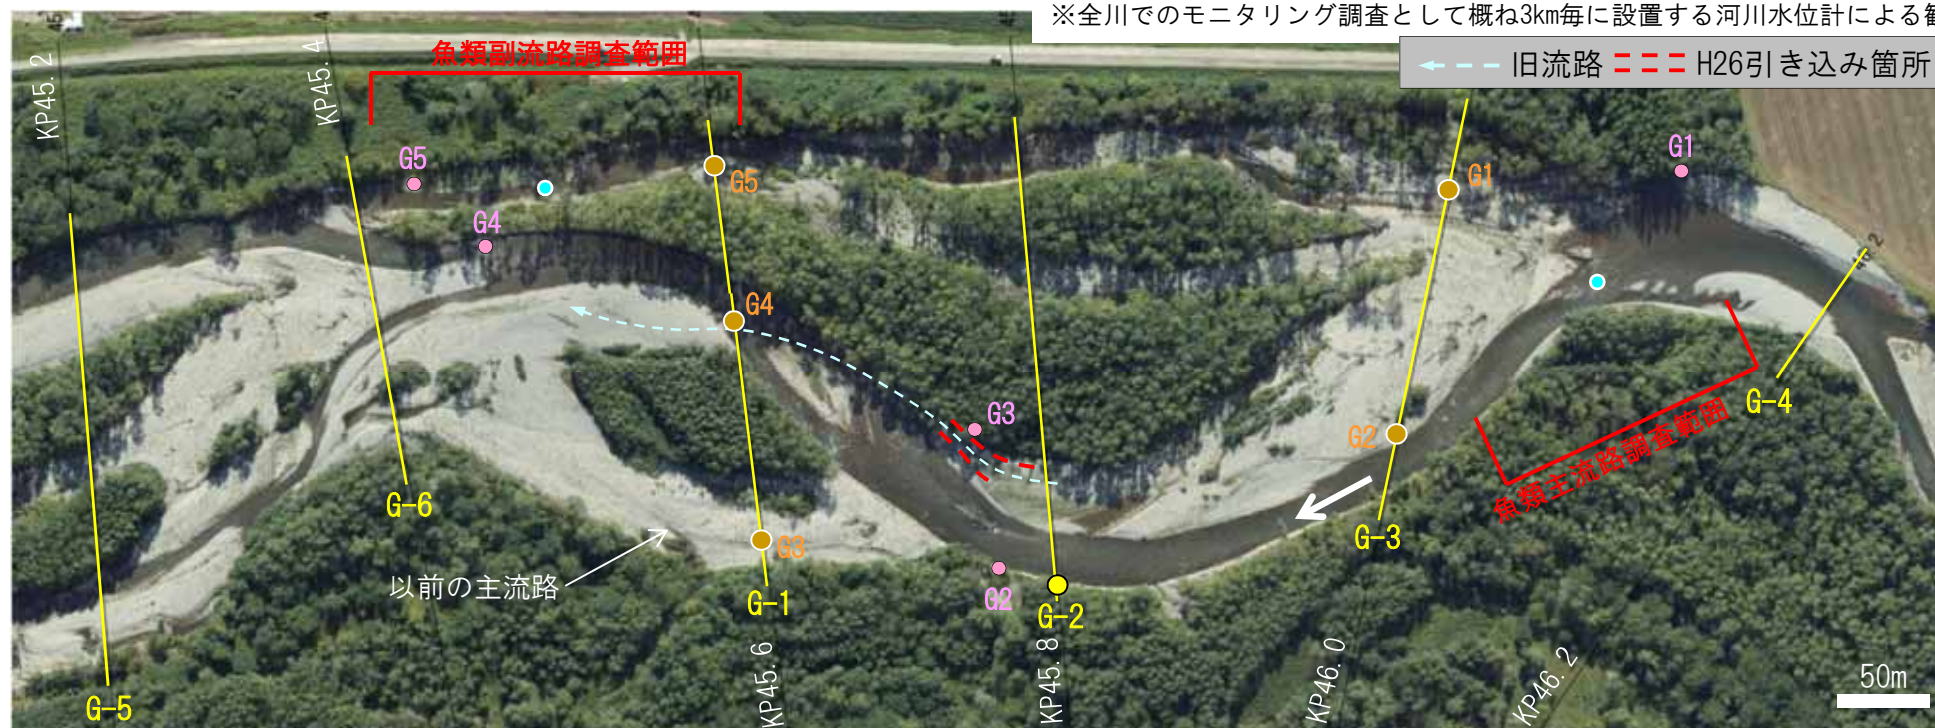
◆検証内容：中規模フラッシュ放流による再生した複列流路への流入状況及び河床攪乱状況を把握し、放流による複列流路及び礫河原の保全効果検証。

H 2 6 G工区 (KP45.8) モニタリング位置図（基図：平成30年9月航空写真）

※KP45.0～45.8は雲障害区間のため、平成29年10月航空写真を使用
