## 第13回 札内川技術検討会

# 令和元年6月の中規模フラッシュ放流による 河道内変化状況

令和2年2月26日  
国土交通省 北海道開発局  
帯広開発建設部

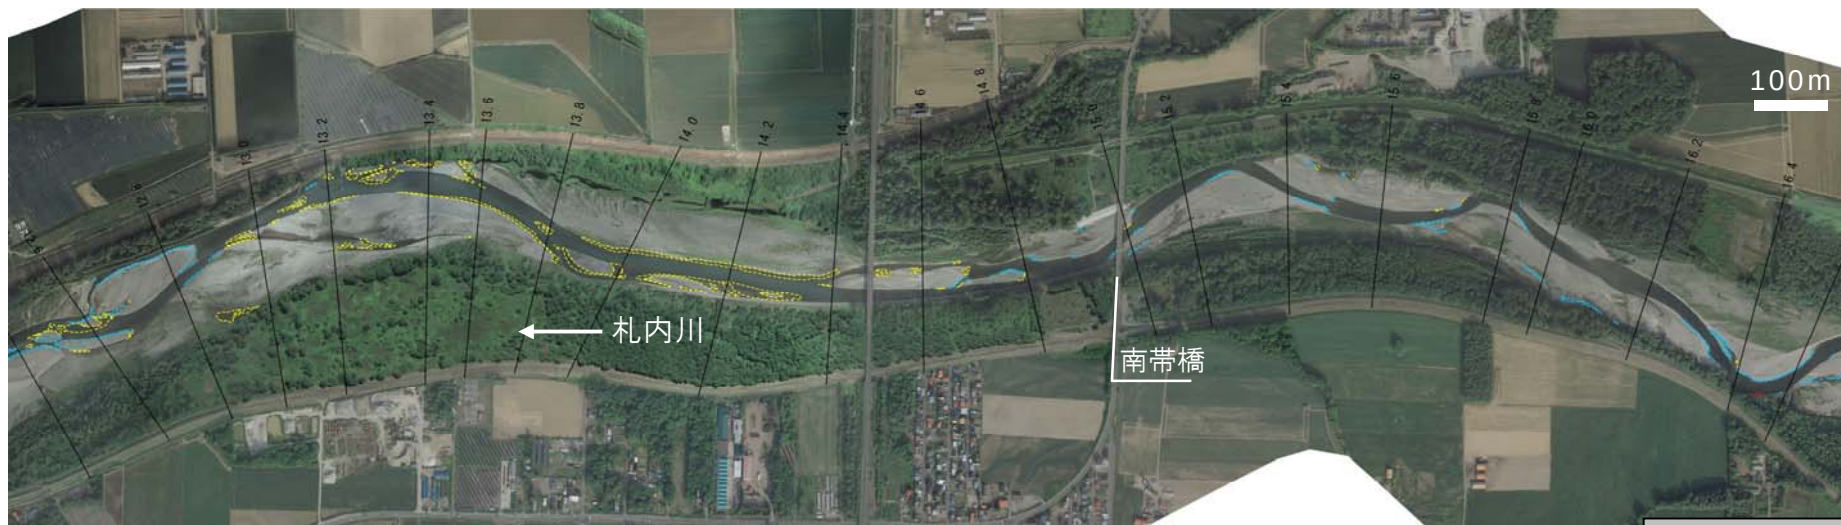
令和元年6月フラッシュ放流前（令和元年6月14日撮影航空写真）

- ◆主に主流路沿いにおいて砂州の掃流・形成が発生。主流路沿いは、放流により比較的大きな掃流力が発生したためと考えられる。
- ◆下流区間は放流による樹木流亡が少なかったが、湾曲外岸で樹木流亡を確認。湾曲外岸の水衝部はより大きな掃流力が発生したためと考えられる。

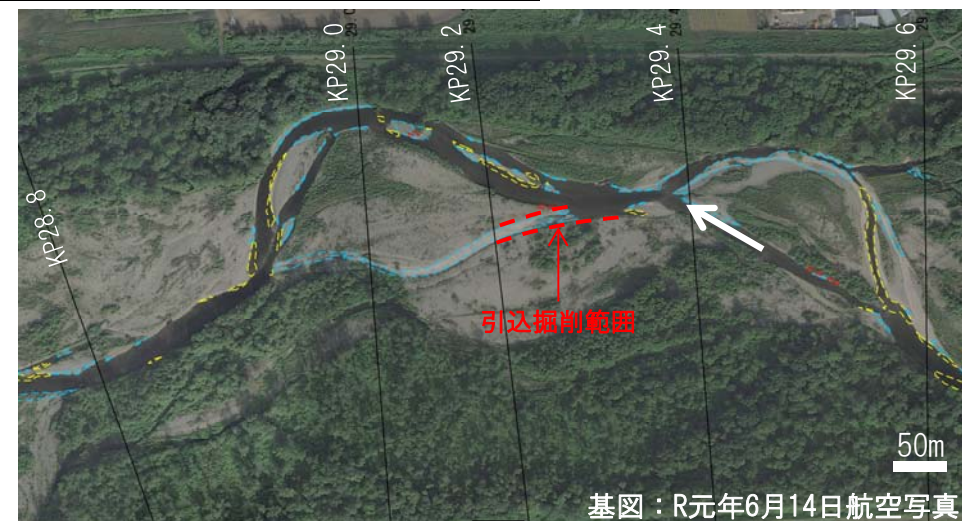
図-1 H28年8月出水による河道内変化状況

- ◆ H28年8月出水により、流路が右岸側へ変動するとともに、流路沿いに礫河原が発達した。(図-1)  
H28年出水後LPデータ等による分析の結果、この礫河原は放流でも攪乱されないため、早期の再樹林化が懸念された。
- ◆ 河道中央部への流路是正による礫河原の攪乱及び右岸堤防方向への侵食抑制を目的として、礫河原への流路引込掘削を実施した上でH30年及びR1の放流を実施。引込掘削箇所から分岐流路が形成されるとともに、R1放流後では分岐流路が拡幅した。(図-2)

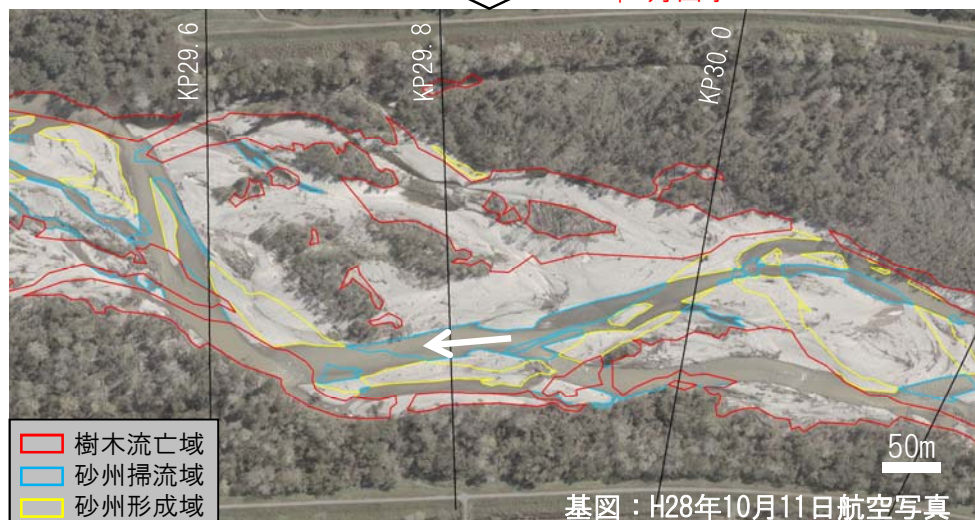
図-1 H28年8月出水による河道内変化状況

- ◆ H28年8月出水により、樹林帯内部の旧流路を中心に樹木が流亡し、礫河原が発達。(図-1)  
H28年出水後LPデータ等による分析の結果、この礫河原は放流でも攪乱されないため、早期の再樹林化が懸念された。
- ◆ 河道中央部への流路是正による礫河原の攪乱を目的として、礫河原への流路引込掘削を実施した上でR1年の放流を実施。  
引込掘削箇所から分岐流路が形成されるとともに、引込箇所上下流区間と連続した∞型の複列流路が形成。(図-2)

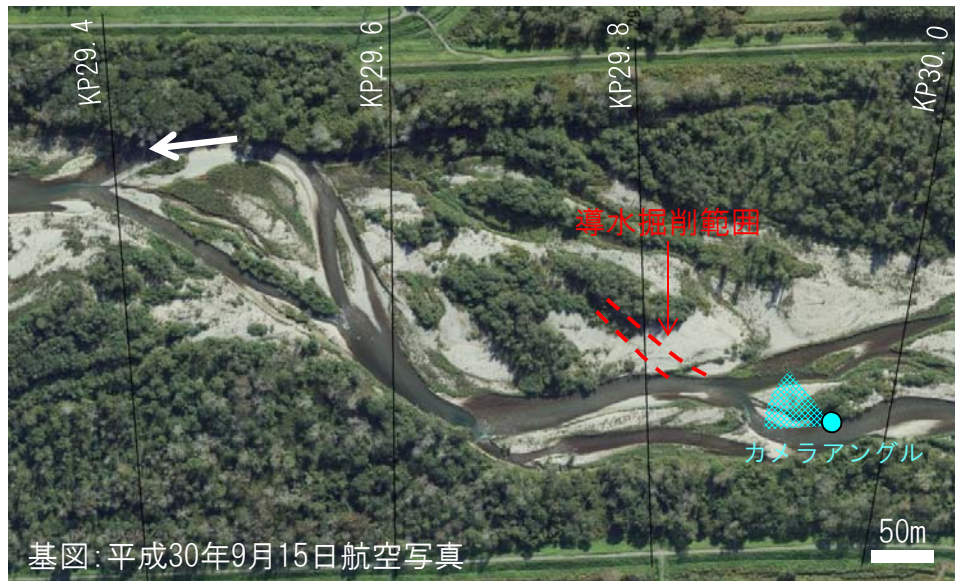
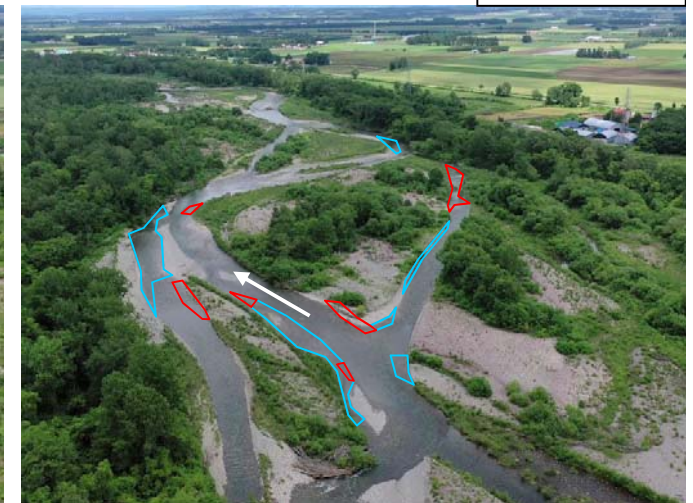
◆引込を実施した流路分岐部及びその下流側の流路沿いにおいて植物流亡等が発生。

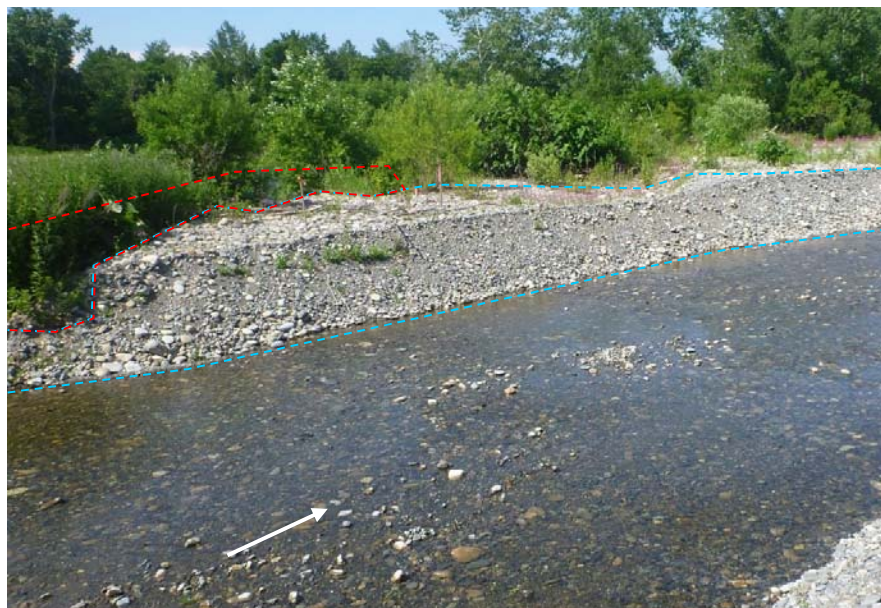
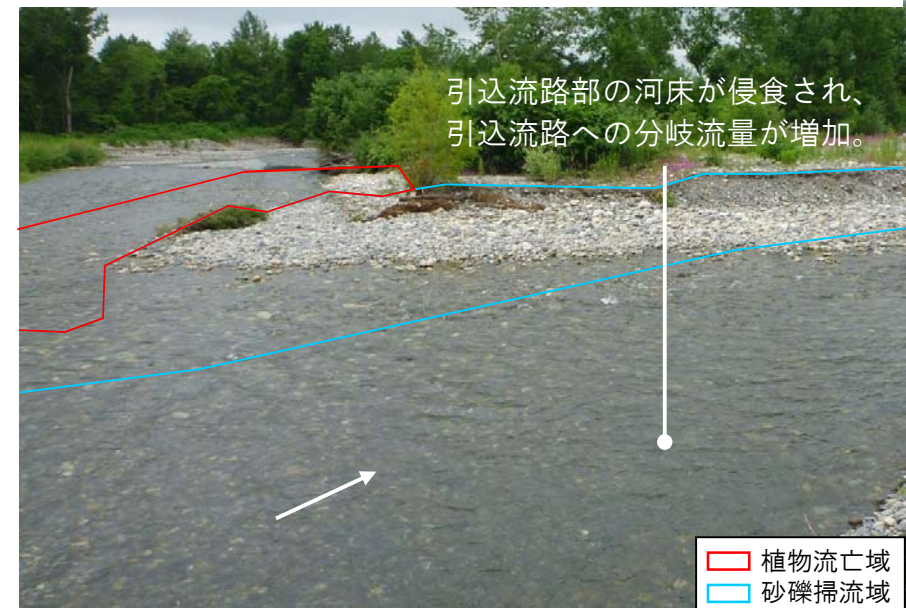
◆ 引込を実施した流路分岐で植物流亡及び砂礫掃流が生じ、引込流路部の河床が侵食され、引込流路への分岐流量が増加。

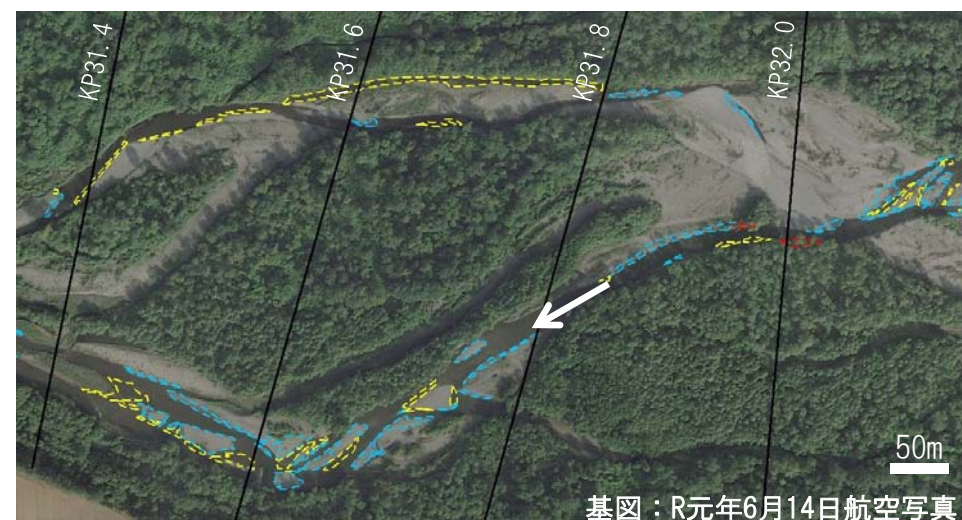
- ◆H28年8月出水により、流路が右岸側へ切り替わり、大規模な樹木流亡が発生。置砂による砂州発達と流路変動をねらった流路においても、砂州発達と側岸侵食が発生。(図-1)
- ◆H28年8月出水後、H30年6月放流前までは大きな変化が見られなかったが、H30年6月放流により流路が左岸側へ切り替わった。
- ◆R元年6月放流前後では、流路の切り替わりは発生せず、直線上の流路が維持されている。(図-2)
