資料1

平成23年9月出水による変化

札内川技術検討会(第2回 平成24年3月13日)

1-1. H23年9月出水時の流量（年最大流量の変遷）

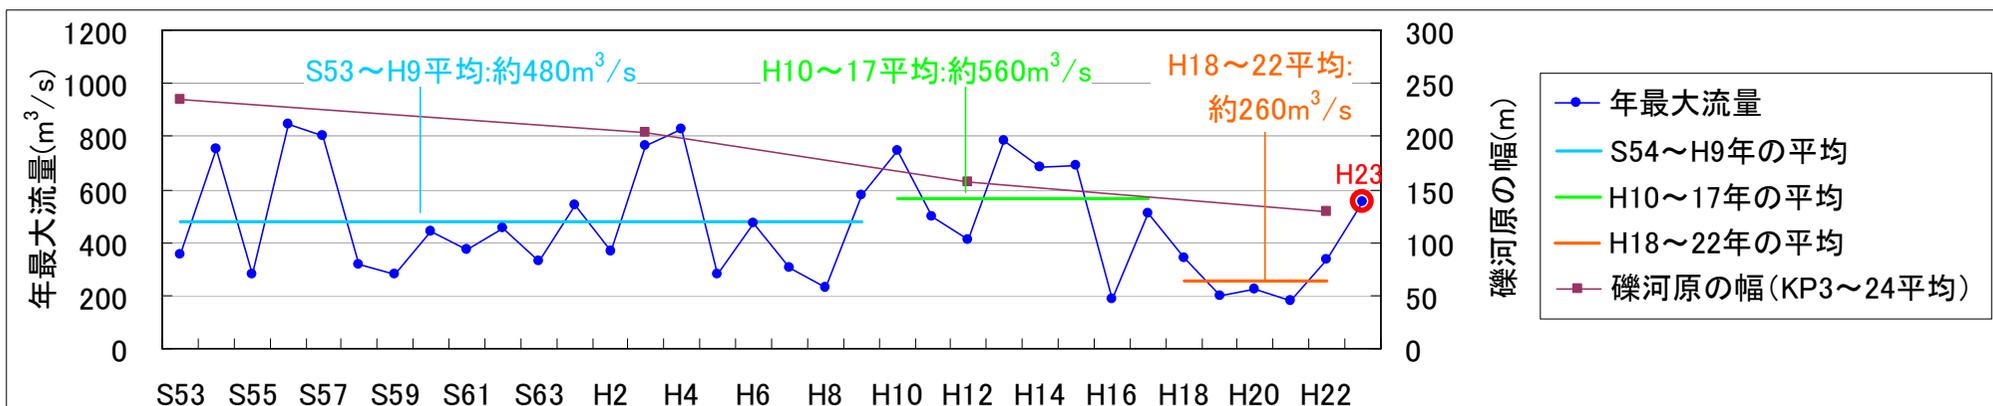
図 戸蔭別川合流点下流の第二大川橋観測所(KP21)の期間別平均年最大流量の変遷

■ 戸蔭別川合流点下流側
・礫河原幅は、減少傾向

注) 上図のH23年の「年最大流量」は、平成23年9月に発生した出水のピーク流量552m³/s
H22年とH23年の「年最大流量」は暫定値

■ H23年9月の出水は、H10～17年頃の平均的な年最大流量の規模。H18年以降、この規模の出水は発生していなかった。

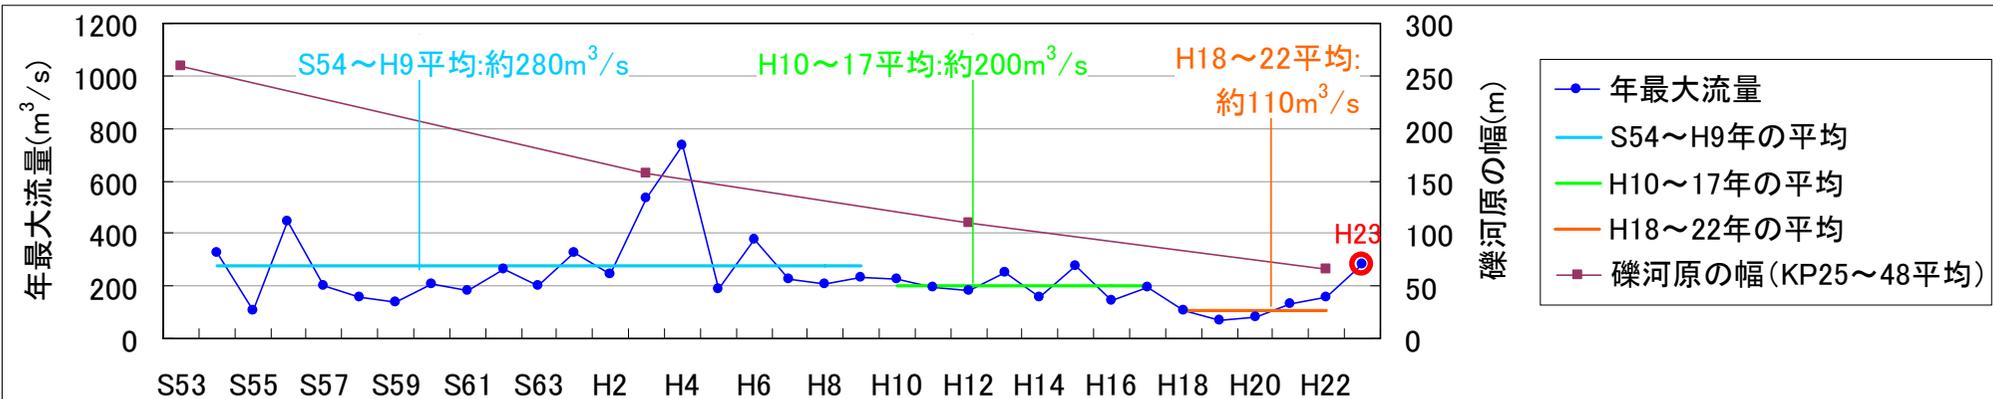
図 戸蔭別川合流点上流の上札内観測所(KP41)の期間別平均年最大流量の変遷

■ 戸蔭別川合流点上流側
・近年(H18～22年)は、H10～17年に比べて流量がほぼ半減
・礫河原幅は、減少傾向

注) 上図のH23年の「年最大流量」は、平成23年9月に発生した出水のピーク流量288m³/s
H22年とH23年の「年最大流量」は暫定値

■ H23年9月出水は、H10～17年頃の平均的な年最大流量(上流200m³/s,下流560m³/s)と同程度の規模である。H18年以降、この規模の出水は発生していなかった。

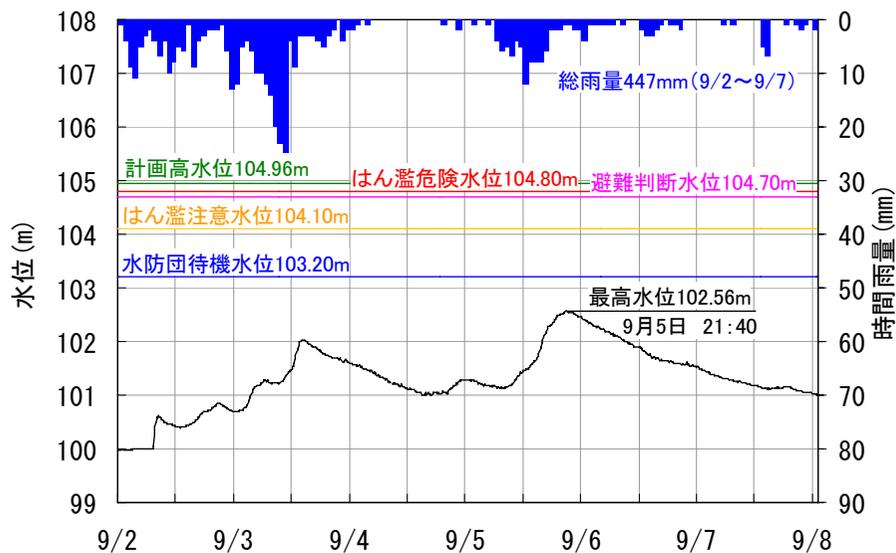
図 H23.9.2～9.8の降水量と第二大川橋観測所(KP21)水位

注)降水量は雨量観測所「札内川上流」のデータ/最高水位及び最大流量は、いずれも暫定値

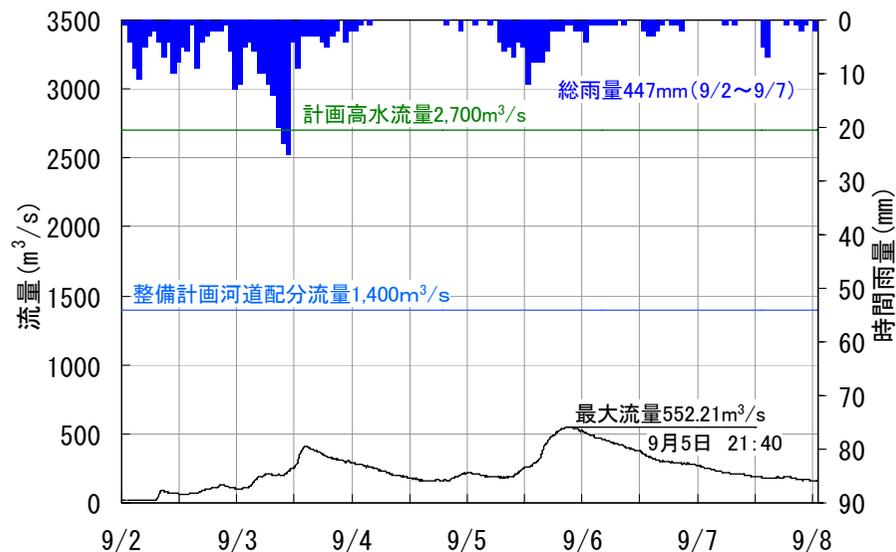
図 H23.9.2～9.8の降水量と第二大川橋観測所(KP20.7)流量

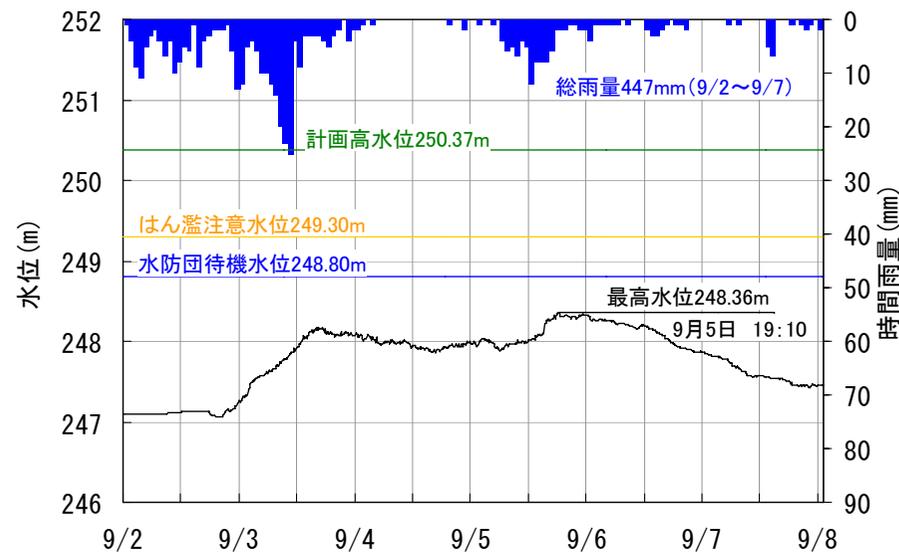
図 H23.9.2～9.8の降水量と上札内観測所(KP41)水位

注)降水量は雨量観測所「札内川上流」のデータ/最高水位及び最大流量は、いずれも暫定値

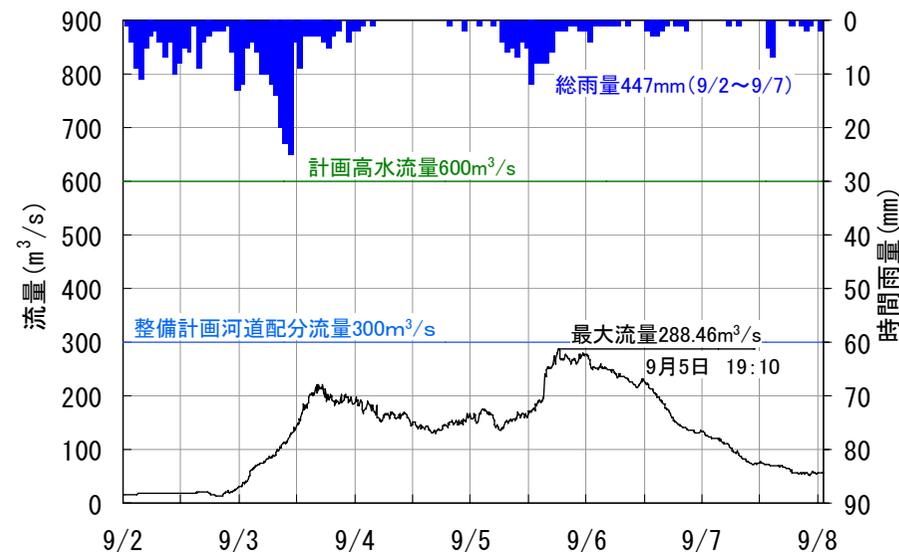
図 H23.9.2～9.8の降水量と上札内観測所(KP41.8)流量

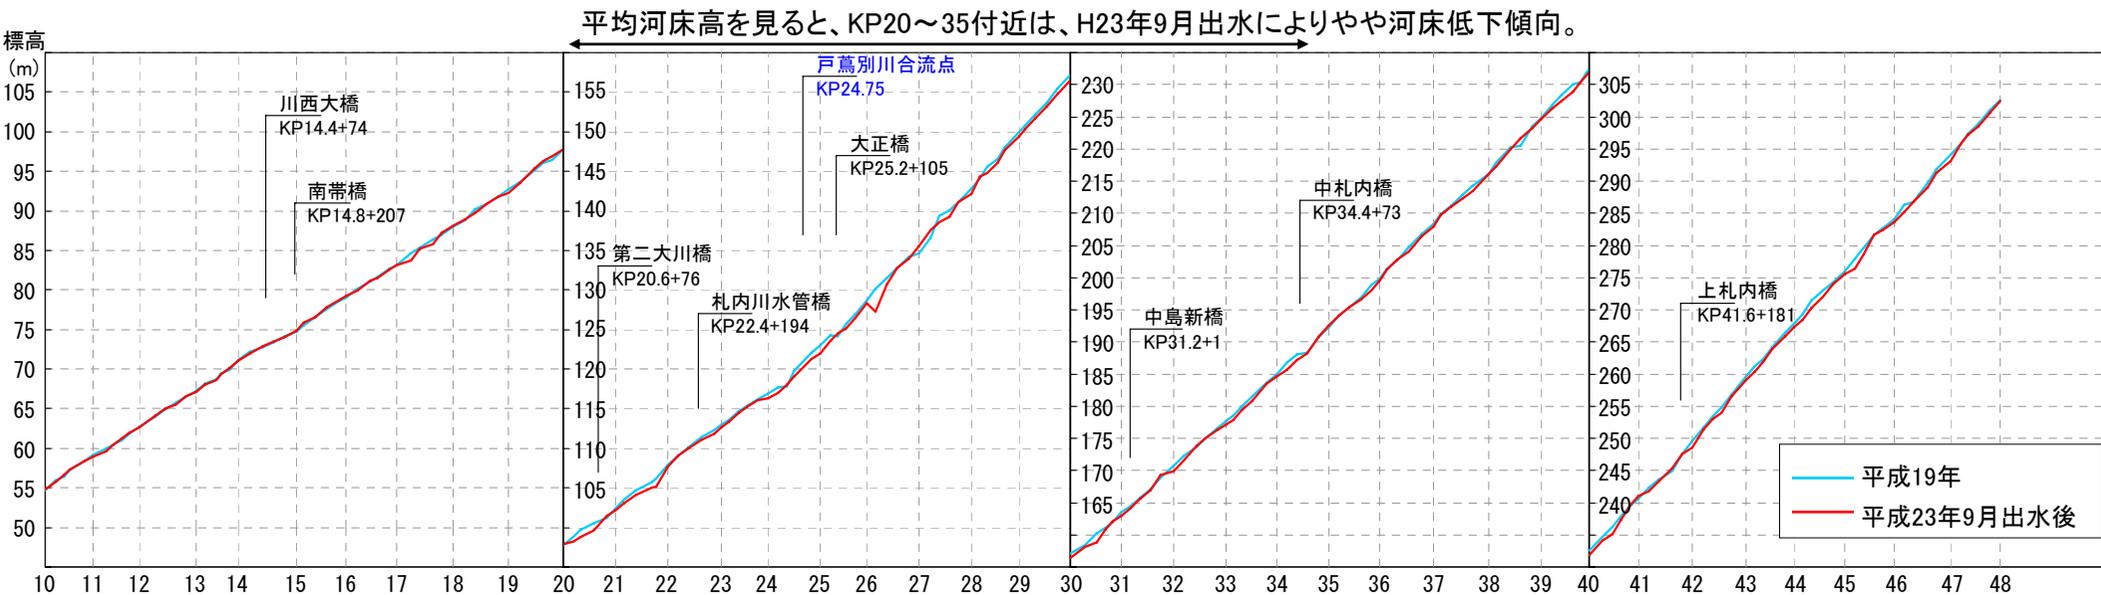
■KP20～30付近は、平均河床高で見るとやや河床低下傾向、最深河床高で見ると他区間より河床変動量がやや大きい、それ以外は大きな変化は見られない※

図 札内川の平均河床高縦断面図(平成19年～平成23年の比較)

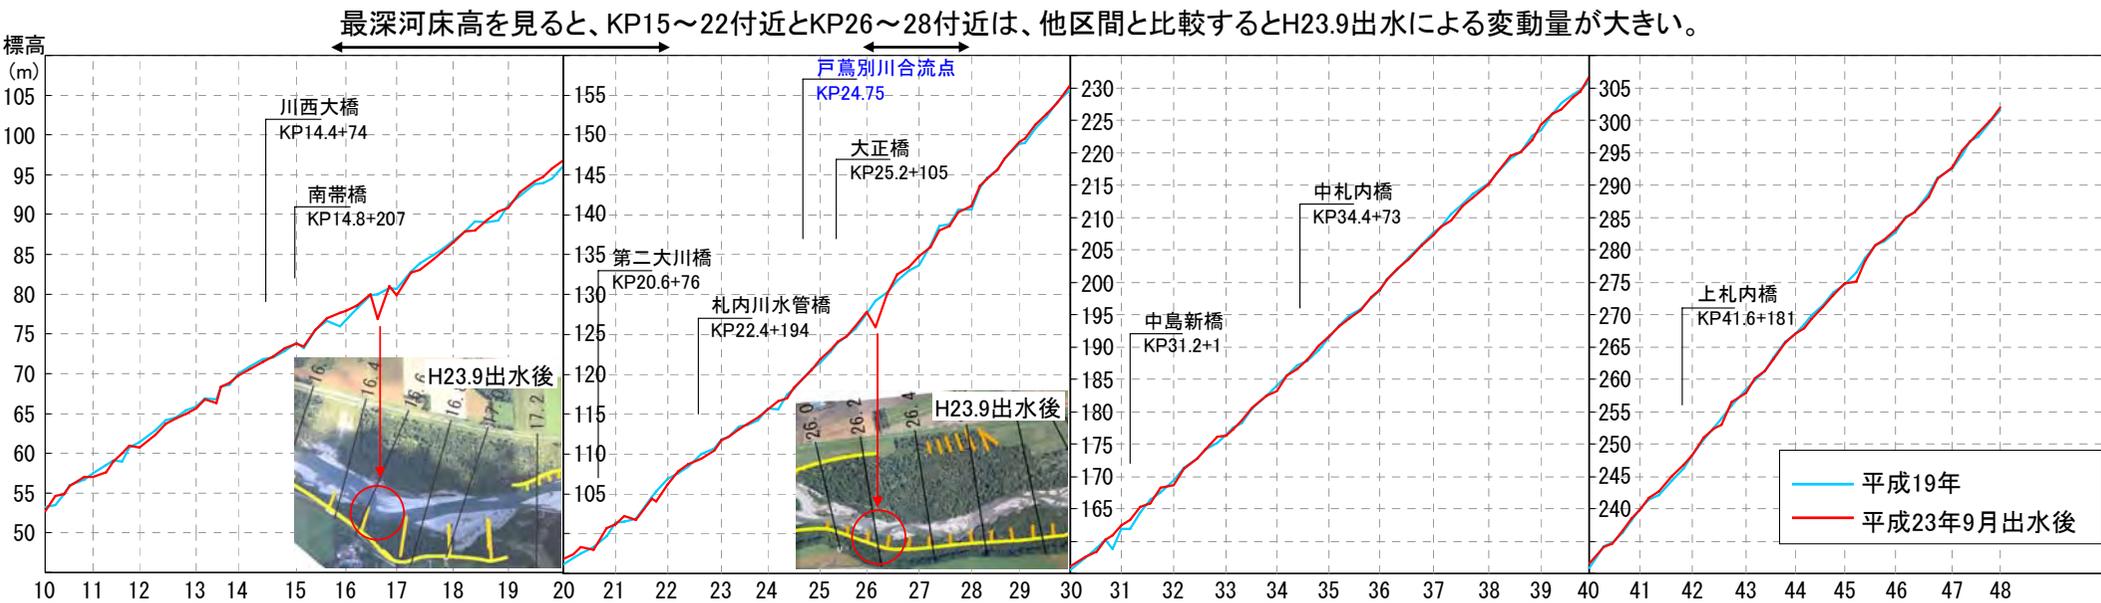
※KP16.6とKP26.2では、河岸への水衝流により深掘れが生じたが局所的な変化(最深河床高縦断面図)

図 札内川の最深河床高縦断面図(平成19年～平成23年の比較)

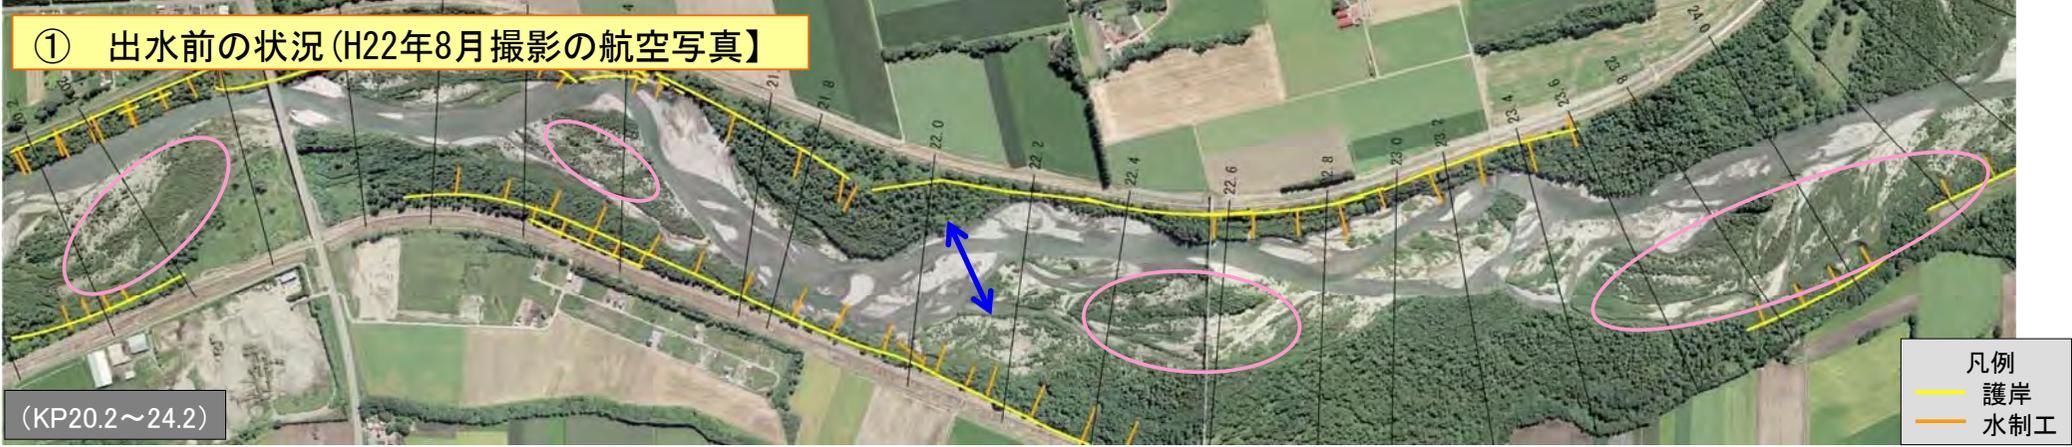
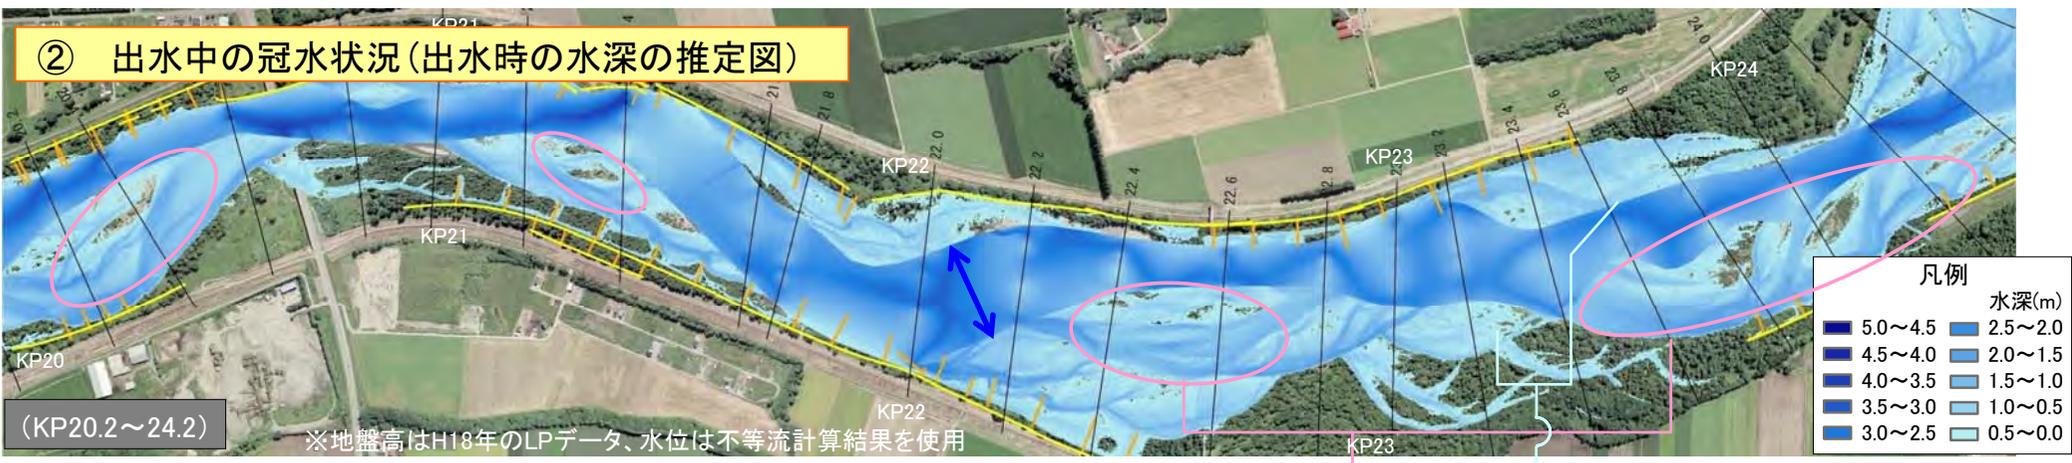
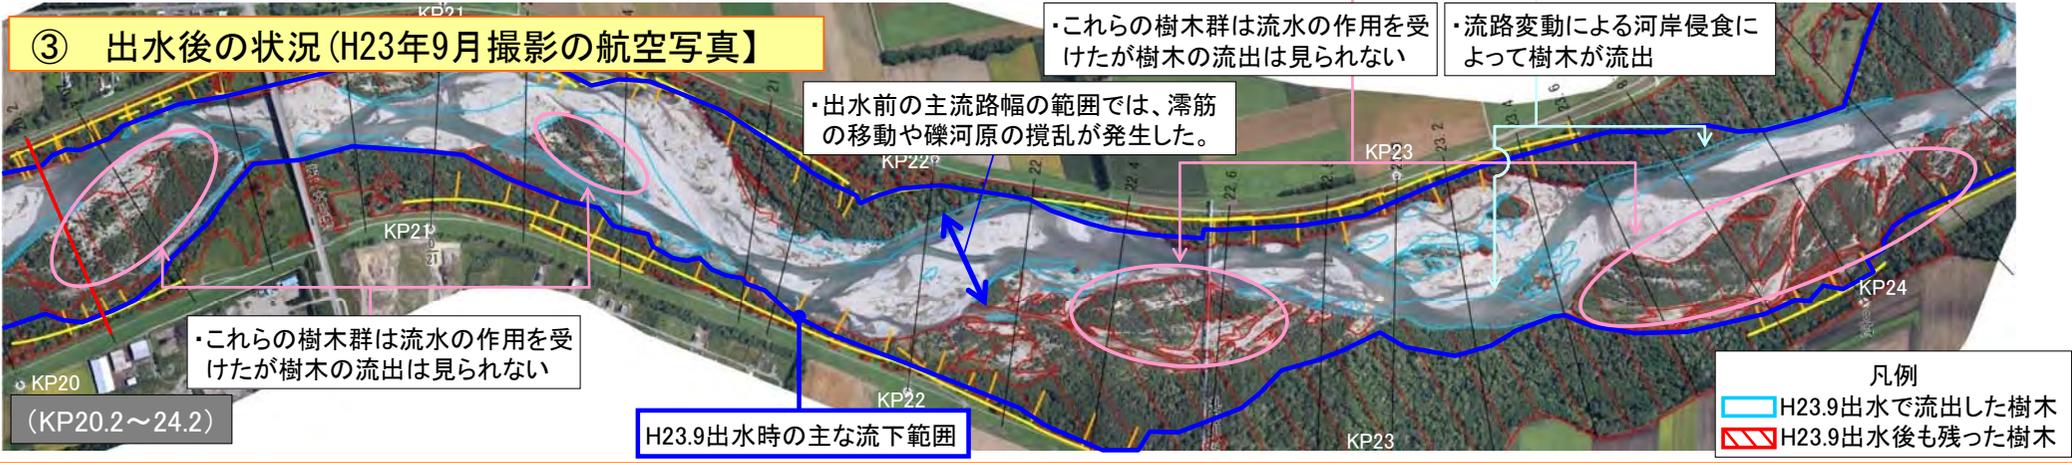
■ 出水前の流路内では全幅で河床攪乱が発生。水衝部では、河岸侵食により樹木が流出し礫河原の出現が若干認められる。冠水のみでの樹木群では流出は生じていない。

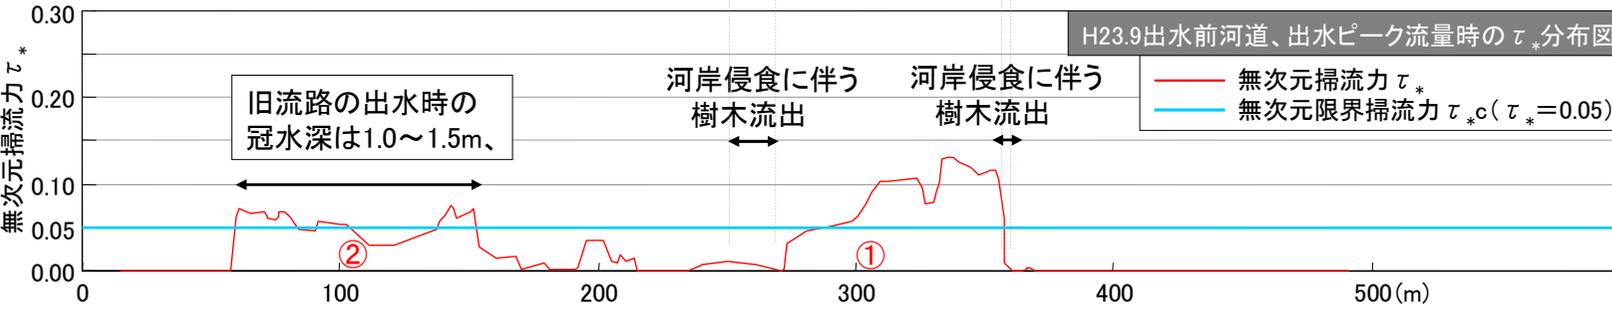
【樹林化していた旧流路②】
 ・比較的大きな水深となっていたが、樹木流出、礫河原の出現は見られない。
 ・細粒土砂が堆積していたことから、低流速であった可能性がある。

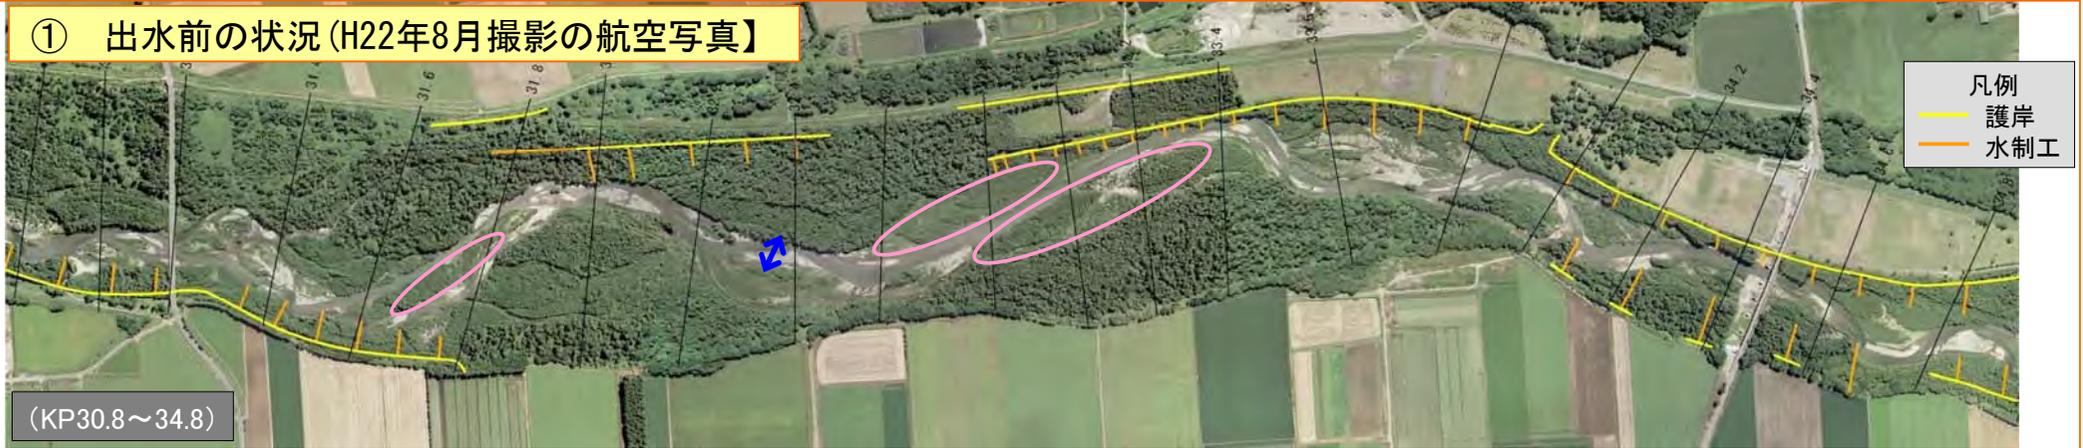
① 出水前の状況 (H22年8月撮影の航空写真)

■ 出水時に冠水していても、樹木群が形成された箇所では樹木流出はほとんどなく、大きな掃流力が働いた箇所や河岸侵食が生じた箇所では樹木が流出している。

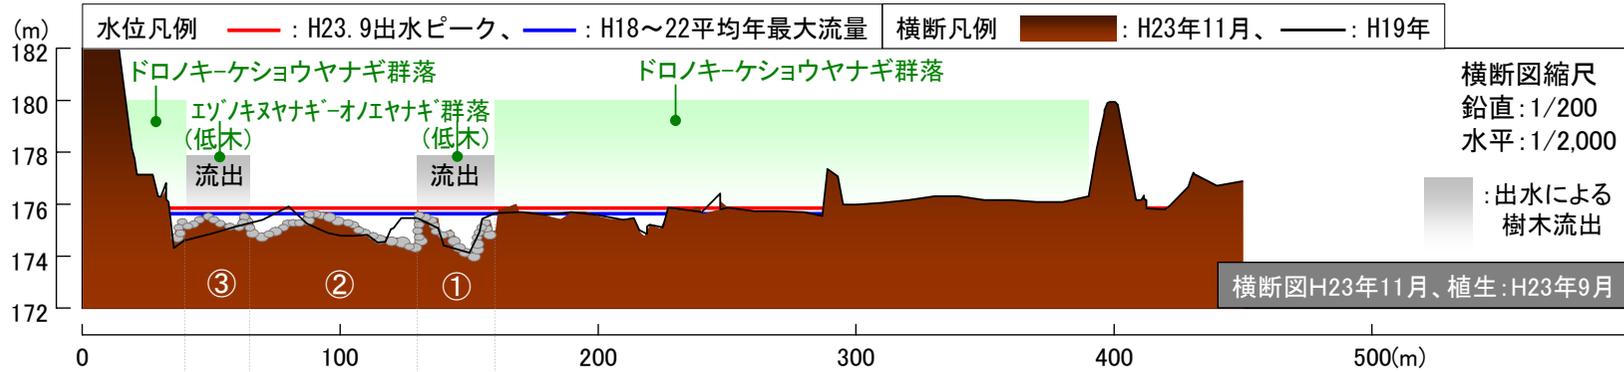
H23年9月出水時の状況と出水後の変化 (KP32.6)

■ 洪水流への抵抗力が小さかったと考えられる低木・疎林状態の樹木が流出し、礫河原が出現した。礫河原の出現や河床攪乱が発生した箇所の τ_* は、平均0.07~0.08だった。

【礫河原出現箇所①、③】
 ・出水前後で地形変化はほとんど無く、限られた範囲で低木、疎林状態の樹木が流出し、礫河原が出現した。
【主流路①】
 ・出水前の主流路では、滯筋の移動や河床の攪乱が発生した。

礫河原の出現状況	参考	要 因 分 析
河岸侵食によって樹木が流出し、礫河原が出現 (代表断面KP20. 2)	p. 5	<ul style="list-style-type: none"> ・ 流路沿いに河岸侵食が発生し、礫河原が出現。 ・ 出水前から流路であった箇所では、流路内の砂礫は大きく攪乱されている。 → <u>礫河原が出現した箇所の多くは、河岸侵食の発生により樹木群が流出した箇所である。</u> <hr style="border-top: 1px dashed black;"/> <ul style="list-style-type: none"> ・ 旧流路に樹木群が形成され、比較的大きな水深で冠水していても、樹木流出、礫河原の出現は見られない。 ・ 細粒土砂が堆積していたことから、旧流路内は低流速となっていたと考えられる。 → <u>樹木が群落を形成してしまうと、冠水しても礫河原は出現しづらくなる。</u>
低木・疎林箇所では、大きな流水力が働くと樹木が流出し、礫河原が出現 (代表断面KP32. 6)	p. 7	<ul style="list-style-type: none"> ・ 河岸の侵食は無いものの、大きな流水の力が働く範囲で樹木が流出し、礫河原が出現した。 ・ 当該箇所の樹木は低木、疎林状態であった。 → <u>樹木群が低木・疎林状態であれば洪水流への抵抗力が小さく、樹木が流出しやすい。</u> ・ 礫河原の出現や河床砂礫の攪乱が発生した箇所の無次元掃流力 τ_* は平均0.07~0.08だった。
流路内の河床砂礫は攪乱しているが、樹木の流出が無く、礫河原も出現していない (代表断面KP33. 0)	p. 8	<ul style="list-style-type: none"> ・ 主流路は直線的な流れとなっており、水衝部等がなく河岸侵食は発生していない。 ・ 主流路幅の範囲では、濡筋の移動や礫河原の攪乱が発生している。 ・ 旧流路では、河岸侵食や樹木流出はほとんど見られなかった。 ・ 河床砂礫の攪乱が発生した箇所の無次元掃流力 τ_* は平均0.07だった。 → <u>大きな流水力が働いた箇所では、樹木の流出や礫河原の出現が期待できる。</u> → <u>札内川では、河床砂礫の攪乱が発生する目安は $\tau_* = 0.07$ 程度と考えられる。</u> (KP32. 6、KP33. 0より)

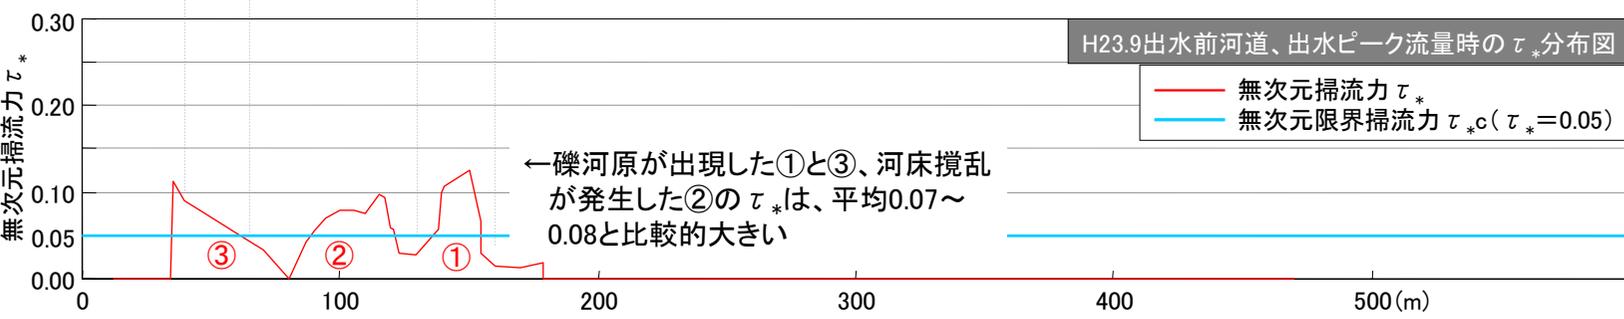
【礫河原出現箇所①、③】
 ・低木、疎林状態であったため、流速の低減も少なく、樹木流出の耐力が小さかったと思われる。
【出水で変化した①~③の τ_* 】
 ・礫河原の出現や河床攪乱が発生した箇所の τ_* は平均0.07~0.08と比較的大きい。

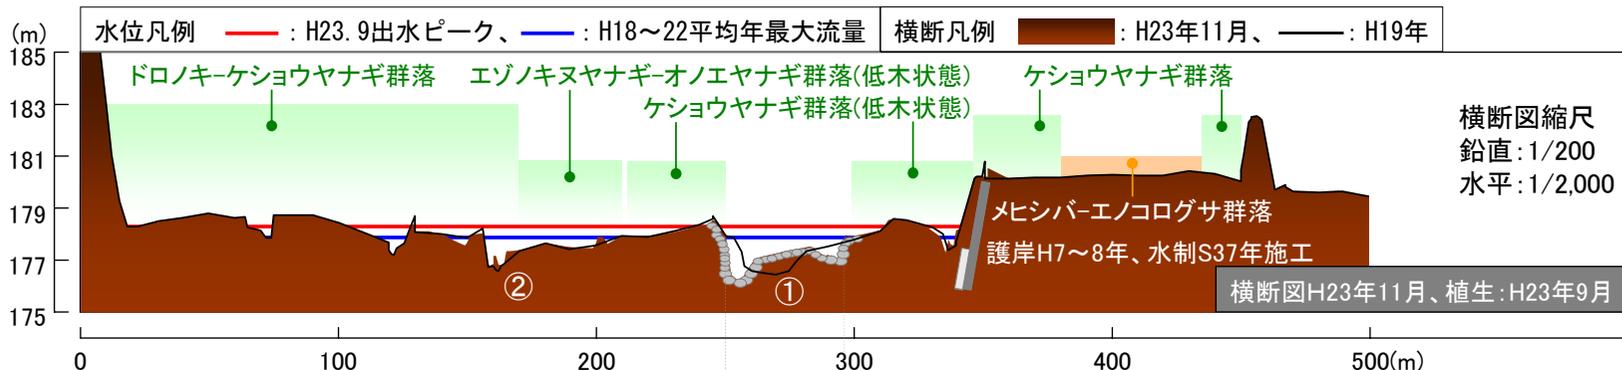
H23年9月出水時の状況と出水後の変化 (KP33.0)

■主流路が直線的な当該断面では、主流路で河床攪乱が発生したが、樹木流出や礫河原の出現はほとんど生じていない。河床攪乱が発生した箇所の τ_* は、平均0.07だった。

- ・出水前の主流路では、滞筋の移動や礫河原の攪乱が発生した。
- ・その以外の範囲では、樹木流出や礫河原の出現は生じていない。

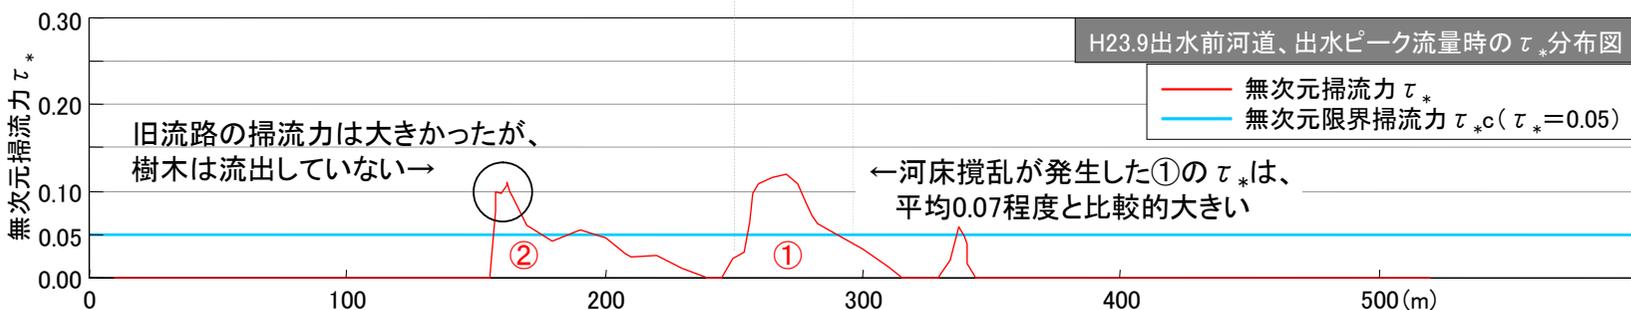
- ・河床攪乱が発生した箇所の τ_* は平均0.07程度と比較的大きい。
- 【樹林化していた旧流路②】
- ・比較的大きな水深となっていたが、樹木流出しなかった。
- ・樹木群が形成されていたことから、低流速であった可能性がある。

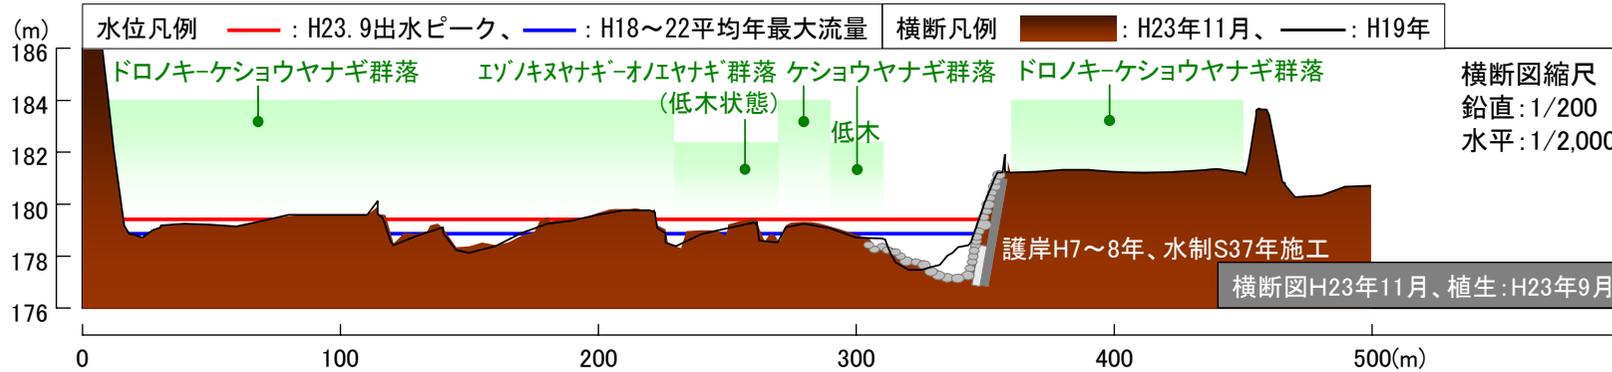
H23年9月出水時の状況と出水後の変化 (KP33. 2)

■護岸沿いの主流路では大きな掃流力が発生しているが、樹木流出や礫河原の出現は生じていない。

- ・狭い主流路の中では、河床形状が変化し、護岸沿いに深掘れが生じている。
- ・主流路以外の箇所の変化はほとんど見られない。

護岸沿いに流路がある断面では、樹木の流出や礫河原の出現は生じていない (代表断面KP33. 2)	p. 9	<ul style="list-style-type: none"> ・ 狭い主流路の中では、河床形状が変化し、護岸沿いに深掘れが生じている。 ・ 主流路の掃流力は大きいですが、流路沿いの樹木は流出せず、礫河原も出現していない。 → <u>護岸や水制工により流路変動が制限されている箇所では樹木の流出や礫河原の出現は期待できない。</u>

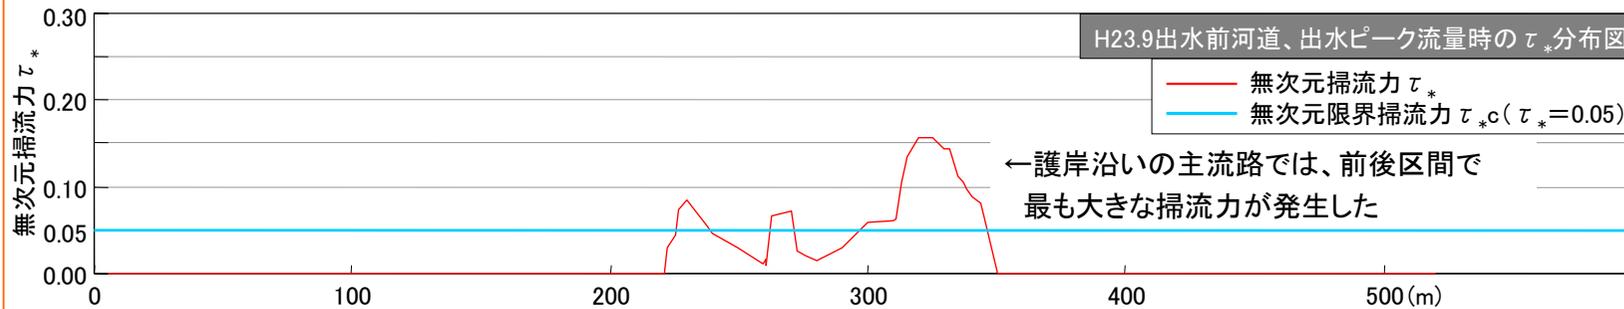
- ・主流路の掃流力は大きいですが、流路沿いの樹木はほとんど流出していない。
- ・護岸や水制工により流路変動が制限されたものと考えられる。

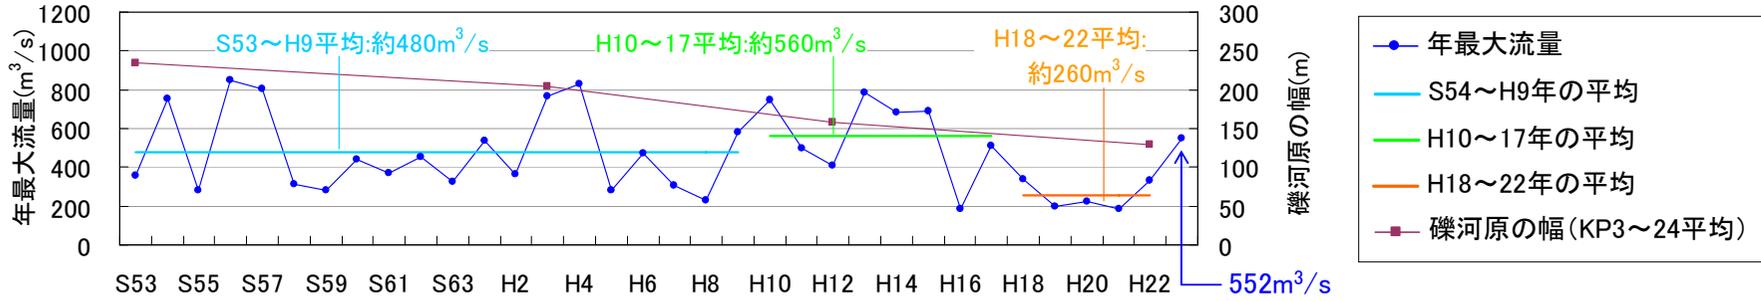
図 戸蔦別川合流点下流の第二大川橋観測所(KP20.7)の期間別平均年最大流量の変遷

注)H23年の年最大流量はH23年9月出水のピーク流量
H22とH23の年最大流量は暫定値

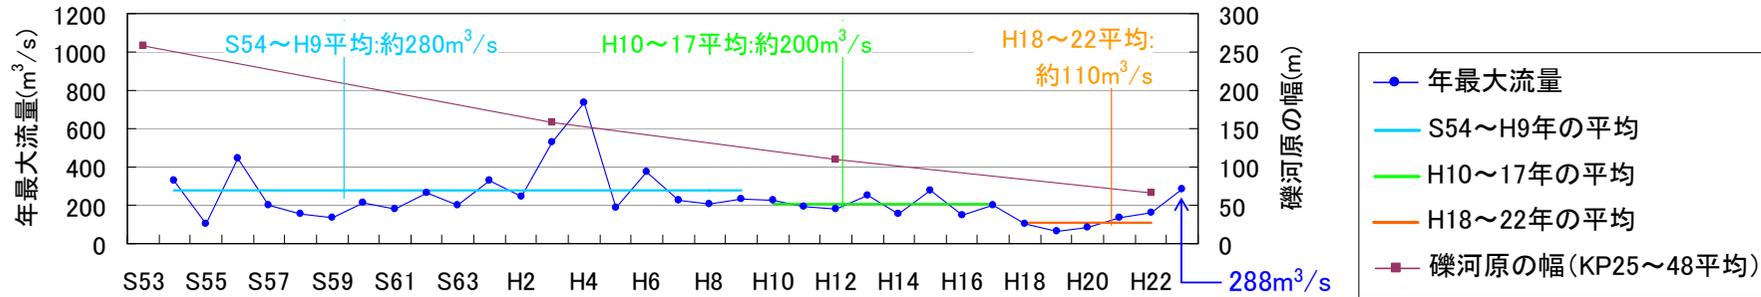
図 戸蔦別川合流点上流の上札内観測所(KP41.8)の期間別平均年最大流量の変遷

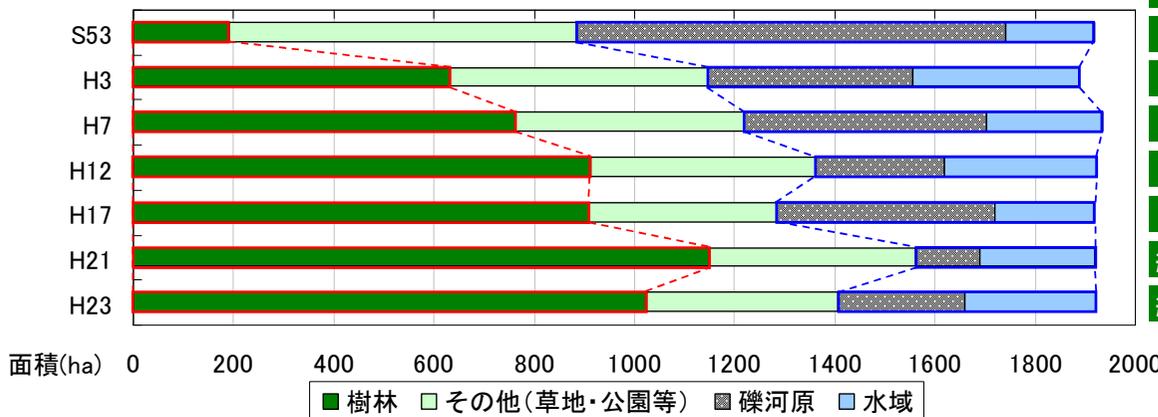
樹林、礫河原等の面積変化

樹林面積	礫河原+水域面積
約190ha	約1,030ha
約630ha	約740ha
約760ha	約720ha
約910ha	約560ha
約910ha	約640ha
約1,150ha	約360ha
約1,020ha	約510ha

平均年最大流量が減少傾向となる前の「礫河原+水域」の面積は560~640ha

H23.9出水後は約510ha

H23年9月出水はH10~17年の平均年最大流量規模だったが、「礫河原+水域」の面積は以前の状態まで回復しなかった
